# 계남고가교 등 2개소 정밀안전점검 용역 결 과 보 고

2025. 06

## Ⅱ. 계남고가교 정밀안전점검 결과

## 멀외1교 통로박스 정밀안전점검 결과

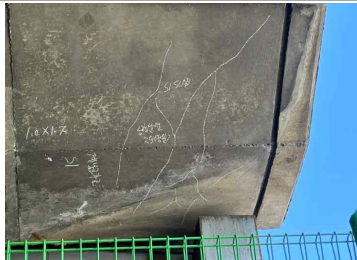
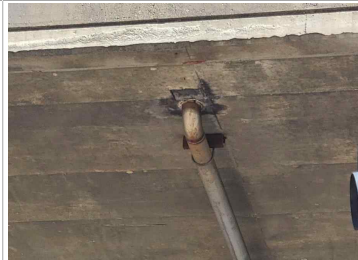
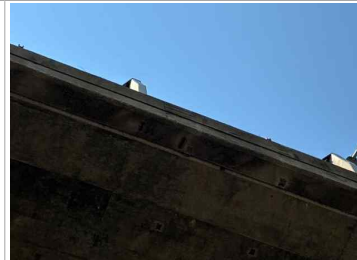
| 구 분 | | 손 상 내 용 | 대 표 손 상 | | |
|---|---|---|---|---|---|
| 바닥판 하면 | | <ul style="list-style-type: none"> <li>- 균열(0.3mm미만, 355.15m)</li> <li>- 망상균열(3.94m²)</li> <li>- 누수흔적, 백태(7.08m²)</li> <li>- 재료분리(0.64m²)</li> <li>- 파손(0.04m²)</li> <li>- 철근노출(0.14m²)</li> </ul> | <br>켄틸레버 망상균열(0.3mm미만) | <br>켄틸레버 누수흔적, 백태 | <br>켄틸레버 철근노출 |

| 손상내용 | | 손상<br>물량 | 보수물량<br>10%할증 | 향후대책 | 단가 | 사업비<br>(천원) | 우선<br>순위 | | |
|---|---|---|---|---|---|---|---|---|---|
| 바닥판<br>하 면 | 균열(0.3mm미만) | 355.15m | 390.6m | 표면보수 | 40 | 15,624 | 3 | | |
| | 망상균열 | 3.94m² | 4.3m² | 표면보수 | 80 | 344 | 3 | | |
| | 재료분리 | 0.64m² | 0.7m² | 단면보수 | 220 | 154 | 2 | | |
| | 파손 | 0.04m² | 0.05m² | 단면보수 | 220 | 11 | 2 | | |
| | 철근노출 | 0.14m² | 0.15m² | 단면보수(방청) | 240 | 36 | 1 | | |

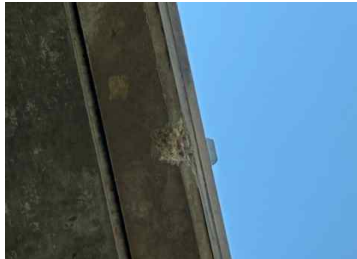
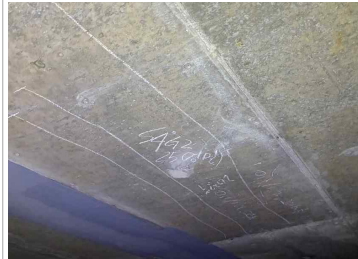
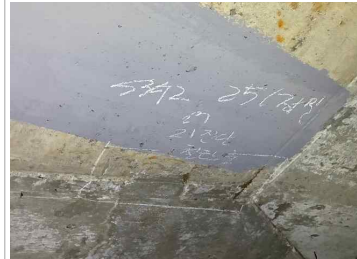
| 구 분 | | 손 상 내 용 | 대 표 손 상 | | |
|---|---|---|---|---|---|
| | | | <br>켄틸레버 파손 | <br>바닥판 하면 균열(0.3mm미만) | <br>바닥판 하면 철근노출 |

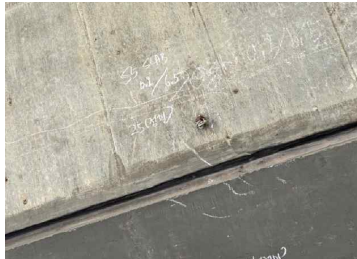
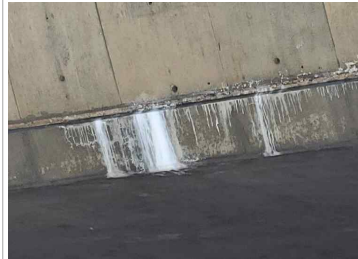
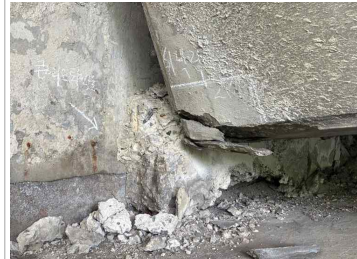
| 구 분 | | 손 상 내 용 | 대 표 손 상 | | |
|---|---|---|---|---|---|
| P.S.C BOX Girder | 외부 | <ul style="list-style-type: none"> <li>- 균열(0.3mm미만, 11.2m)</li> <li>- 망상균열(0.06m²)</li> <li>- 누수흔적, 백태(1.04m²)</li> <li>- 굽힘(34.8m²)</li> <li>- 박리, 박락, 파손(0.5m²)</li> <li>- 재료분리(0.9m²)</li> <li>- 표면열화(3.3m²)</li> <li>- 박락, 철근노출(0.72m²)</li> <li>- 잡철물 노출(0.05m²)</li> </ul> | <br>균열(0.3mm미만) | <br>백태 | <br>박락 |

| 손상내용 | | 손상<br>물량 | 보수물량<br>10%할증 | 향후대책 | 단가 | 사업비<br>(천원) | 우선<br>순위 | | |
|---|---|---|---|---|---|---|---|---|---|
| PSC<br>BOX | 외부 | 균열(0.3mm미만) | 11.2m | 12.3m | 표면보수 | 40 | 492 | 3 | |
| | | 망상균열 | 0.06m² | 0.07m² | 표면보수 | 80 | 6 | 3 | |
| | | 누수흔적, 백태 | 1.04m² | 1.14m² | 표면보수 | 80 | 92 | 2 | |
| | | 박리, 박락, 파손 | 0.5m² | 0.55m² | 단면보수 | 220 | 121 | 1 | |
| | | 재료분리 | 0.9m² | 1.0m² | 단면보수 | 220 | 220 | 2 | |
| | | 표면열화 | 3.3m² | 3.63m² | 표면보수 | 80 | 291 | 3 | |
| | | 박락, 철근노출 | 0.72m² | 0.8m² | 단면보수(방청) | 240 | 192 | 1 | |

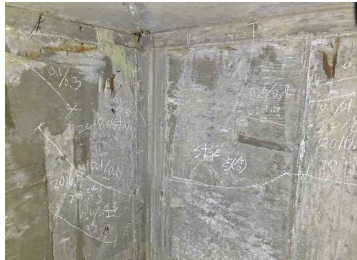
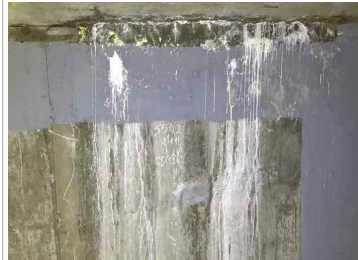
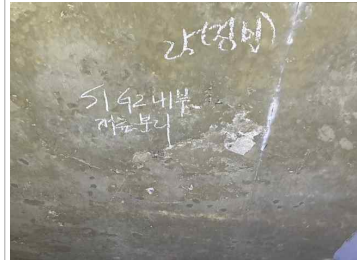
| 구 분 | | 손 상 내 용 | 대 표 손 상 | | |
|---|---|---|---|---|---|
| | 내부 | <ul style="list-style-type: none"> <li>- 균열(0.3mm미만, 290.5m)</li> <li>- 균열/백태(0.3mm미만, 2.4m)</li> <li>- 망상균열(3.63m²)</li> <li>- 백태(2.27m²)</li> <li>- 재료분리(0.54m²)</li> <li>- 거푸집 미제거(2개소)</li> <li>- 폐콘크리트 퇴적(1개소)</li> <li>- 철근노출(0.04m²)</li> </ul> | <br>균열(0.3mm미만) | <br>백태 | <br>재료분리 |

| 손상내용 | | 손상<br>물량 | 보수물량<br>10%할증 | 향후대책 | 단가 | 사업비<br>(천원) | 우선<br>순위 | | |
|---|---|---|---|---|---|---|---|---|---|
| | 내부 | 균열(0.3mm미만) | 290.5m | 319.5m | 표면보수 | 40 | 12,780 | 3 | |
| | | 망상균열 | 3.63m² | 4.0m² | 표면보수 | 80 | 320 | 3 | |
| | | 균열/백태(0.3mm미만) | 2.4m | 2.6m | 표면보수 | 40 | 96 | 3 | |
| | | 백태 | 2.27m² | 2.5m² | 표면보수 | 80 | 200 | 3 | |
| | | 재료분리 | 0.54m² | 0.6m² | 단면보수 | 220 | 132 | 2 | |
| | | 철근노출 | 0.04m² | 0.05m² | 단면보수(방청) | 240 | 12 | 1 | |

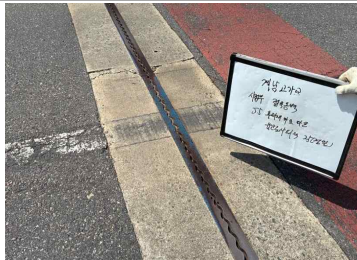
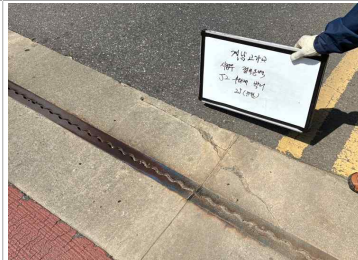
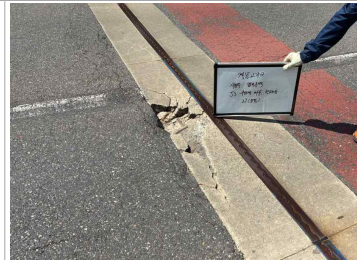
| 구 분 | | 손 상 내 용 | 대 표 손 상 | | |
|---|---|---|---|---|---|
| 신축이음<br>(시점부 접속옹벽) | | <ul style="list-style-type: none"> <li>- 유간토사퇴적(22.5m)</li> <li>- 후타재 균열(0.3mm미만, 2.8m)</li> <li>- 후타재 망상균열(47.25m²)</li> <li>- 후타재 마모(2.4m²)</li> <li>- 후타재 파손(1.24m²)</li> </ul> | | | |
| | | | 유간토사퇴적, 후타재 마모 | 후타재 박리 | 후타재 파손, |

| 손상내용 | | 손상<br>물량 | 보수물량<br>10%할증 | 향후대책 | 단가 | 사업비<br>(천원) | 우선<br>순위 | | |
|---|---|---|---|---|---|---|---|---|---|
| | 유간토사퇴적 | 22.5m | 24.8m | 청소 | 10 | 248 | 3 | | |
| | 후타재 파손 | 1.24m² | 1.36m² | 단면보수 | 220 | 300 | 1 | | |

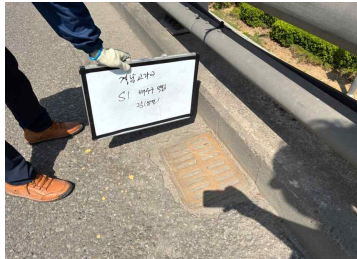
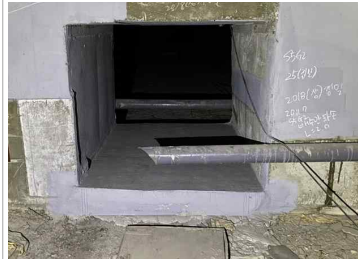
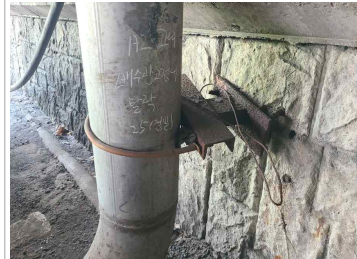
| 구 분 | | 손 상 내 용 | 대 표 손 상 | | |
|---|---|---|---|---|---|
| 배수시설 | | <ul style="list-style-type: none"> <li>- 배수구 막힘(24개소)</li> <li>- 배수관 파손(3개소)</li> <li>- 배수관 탈락(2개소)</li> <li>- 배수관 고정장치 탈락(2개소)</li> </ul> | | | |
| | | | 배수구 막힘 | 배수관 파손 | 배수관 고정대 탈락 |

| 손상내용 | | 손상<br>물량 | 보수물량<br>10%할증 | 향후대책 | 단가 | 사업비<br>(천원) | 우선<br>순위 | | |
|---|---|---|---|---|---|---|---|---|---|
| 배수시설 | 배수구 막힘 | 24개소 | 24개소 | 청소 | 20 | 480 | 2 | | |
| | 배수관 파손 | 3개소 | 3개소 | 재설치 | 120 | 360 | 2 | | |
| | 배수관 탈락 | 2개소 | 2개소 | 재설치 | 120 | 240 | 2 | | |
| | 배수관 고정장치 탈락 | 2개소 | 2개소 | 재설치 | 20 | 40 | 2 | | |

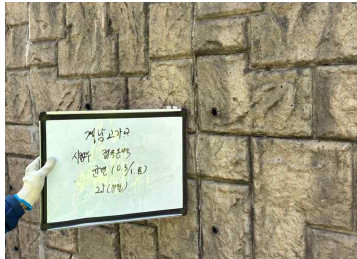
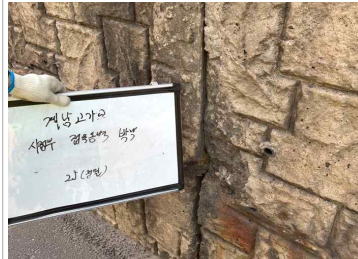
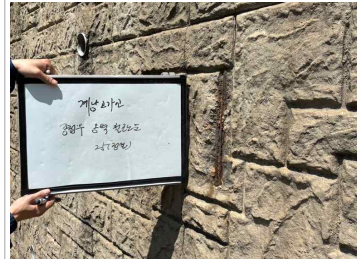
| 구 분 | | 손 상 내 용 | 대 표 손 상 | | |
|---|---|---|---|---|---|
| 접속<br>옹벽 | 외부 | <ul style="list-style-type: none"> <li>- 균열(0.3mm미만, 9.6m)</li> <li>- 균열(0.3mm이상, 10.2m)</li> <li>- 균열/백태(0.3mm미만, 12.0m)</li> <li>- 박리, 박락(1.68m²)</li> <li>- 철근노출(1.7m²)</li> <li>- 신축이음부 이격, 실란트 미설치(61.5m)</li> </ul> | | | |

| 손상내용 | | 손상<br>물량 | 보수물량<br>10%할증 | 향후대책 | 단가 | 사업비<br>(천원) | 우선<br>순위 | | |
|---|---|---|---|---|---|---|---|---|---|
| 접속<br>옹벽 | 외부 | 균열(0.3mm이상) | 10.2m | 11.2m | 주입보수 | 120 | 1,344 | 1 | |
| | | 균열/백태(0.3mm미만) | 12.0m | 13.2m | 표면보수 | 40 | 528 | 3 | |
| | | 박리, 박락 | 1.68m² | 1.85m² | 단면보수 | 220 | 407 | 1 | |
| | | 철근노출 | 1.7m² | 1.87m² | 단면보수(방청) | 240 | 449 | 1 | |
| | | 이격, 실란트미설치 | 61.5m | 67.7m | 실란트 설치 | 40 | 2,708 | 3 | |

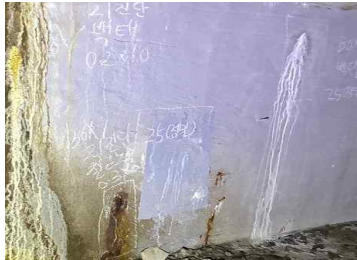
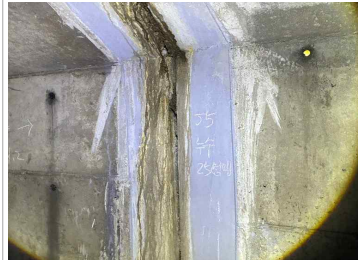
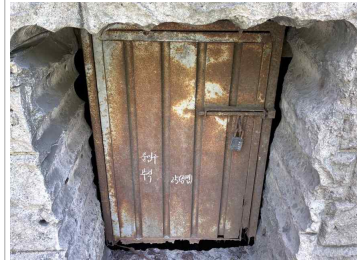
| 구 분 | | 손 상 내 용 | 대 표 손 상 | | |
|---|---|---|---|---|---|
| | 내부 | <ul style="list-style-type: none"> <li>- 균열(0.3mm미만, 172.7m)</li> <li>- 망상균열(0.3mm미만, 16.79m²)</li> <li>- 백태(5.6m²)</li> <li>- 재료분리(11.93m²)</li> <li>- 철근노출(2.98m²)</li> <li>- Joint부 누수, 백태(132.4m)</li> <li>- 거푸집 미제거(7.0개소)</li> <li>- 이물질 적치(1개소)</li> <li>- 출입문 부식(1개소)</li> </ul> | | | |
| | | | 백태, 철근노출 | 신축이음부 누수 | 출입문 부식 |

| 손상내용 | | 손상<br>물량 | 보수물량<br>10%할증 | 향후대책 | 단가 | 사업비<br>(천원) | 우선<br>순위 | | |
|---|---|---|---|---|---|---|---|---|---|
| | | 백태 | 5.6m² | 6.16m² | 표면보수 | 80 | 493 | 2 | |
| | | 재료분리 | 11.93m² | 13.1m² | 단면보수 | 220 | 2,882 | 2 | |
| | 내부 | 철근노출 | 2.98m² | 3.28m² | 단면보수(방청) | 240 | 788 | 1 | |
| | | Joint부 누수, 백태 | 132.4m | 145.6m | 실란트 보수 | 40 | 5,824 | 2 | |
| | | 출입문 부식 | 1개소 | 1개소 | 출입문 재설치 | 250 | 250 | 3 | |

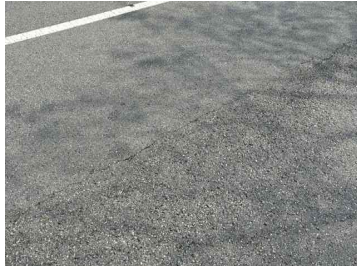
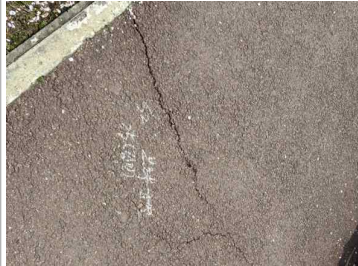
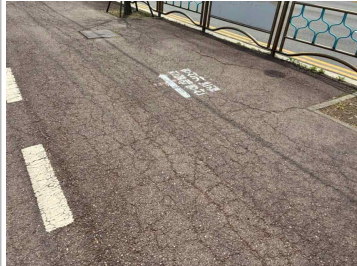
| 구 분 | 손 상 내 용 | 대 표 손 상 | | |
|---|---|---|---|---|
| 교면포장 | <ul style="list-style-type: none"> <li>- 차도부 아스콘 균열(27.0m)</li> <li>- 보도부 투스콘 균열(1.2m)</li> <li>- 보도부 투스콘 망상균열(147.7m<sup>2</sup>)</li> </ul> | | | |
| | | 아스콘 균열 | 투스콘 균열 | 투스콘 망상균열 |

| 손상내용 | | 손상<br>물량 | 보수물량<br>10%할증 | 향후대책 | 단가 | 사업비<br>(천원) | 우선<br>순위 |
|---|---|---|---|---|---|---|---|
| 교면포장 | 아스콘 균열 | 27.0m | - | 주의관찰 | - | - | - |
| | 투스콘 균열 | 1.2m | - | 주의관찰 | - | - | - |
| | 투스콘 망상균열 | 147.7m² | 162.5m² | 투스콘 재설치 | 40 | 6,500 | 1 |

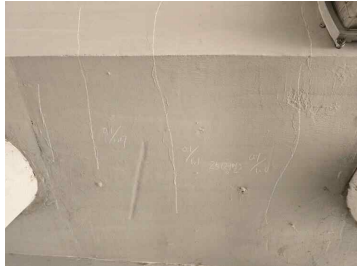
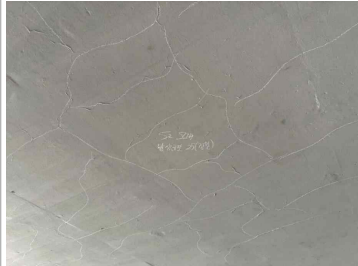
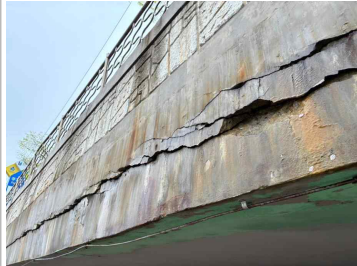
| 구 분 | 손 상 내 용 | 대 표 손 상 | | |
|---|---|---|---|---|
| 바닥판 | <ul style="list-style-type: none"> <li>- 균열(0.3mm미만, 32.5m)</li> <li>- 망상균열(0.3mm미만, 363.59m<sup>2</sup>)</li> <li>- 측면 박리, 박락, 누수, 백태(6.79m<sup>2</sup>)</li> <li>- 측면 이격(16.7~20.3mm), 공동</li> <li>- 도장 박리, 박락(13.32m<sup>2</sup>)</li> </ul> | | | |
| | | 균열(0.3mm미만) | 망상균열(0.3mm미만) | 박리, 박락, 누수, 백태 |

- 측면 박리, 박락, 누수, 백태(6.79㎡)
- 측면 이격(16.7~20.3mm)

- 콘크리트 타설시 다짐부족 및 온도변화에 따른 시공이음부 분리현상
- 공용중 손상부를 통한 지표수 유입
- 동절기 동해에 의한 수분팽창
- 보도부 가로수 뿌리 성장에 의한 이격

- 이격에 의한 공동부 ⇒ 시멘트 밀크 주입
- 박리, 박락, 누수, 백태 ⇒ 단면보수
- 시공이음부 ⇒ 실란트 보수
- 보도부 가로수식생 ⇒ 가로수제거, 투스콘 설치
- 보도부 투스콘 망상균열 ⇒ 투스콘 재설치
- 날개벽 배수공 설치
- 손상부 진전여부 관찰을 위한 측정 센서 부착

| 손상내용 | | 손상<br>물량 | 보수물량<br>10%할증 | 향후대책 | 단가 | 사업비<br>(천원) | 우선<br>순위 |
|---|---|---|---|---|---|---|---|
| 바닥판 | 균열(0.3mm미만) | 32.5m | 35.6m | 표면보수 | 40 | 1,424 | 3 |
| | 망상균열 | 363.59m² | 399.9m² | 표면보수 | 80 | 31,992 | 3 |
| | 박리,박락,누수,백태 | 6.79m² | 7.5m² | 단면보수 | 220 | 1,650 | 1 |

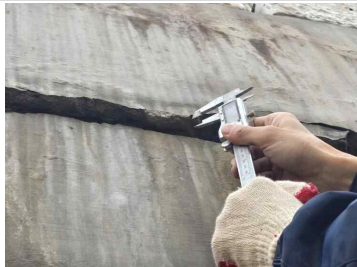
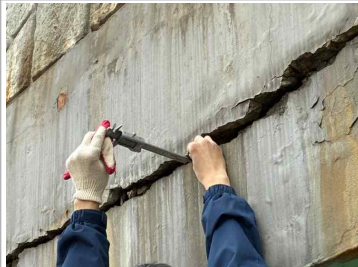
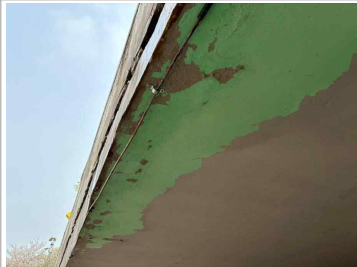
| 구 분 | 손 상 내 용 | 대 표 손 상 | | |
|---|---|---|---|---|
| | | 이격(20.3mm) | 이격(16.7mm) | 이격, 도장박리, 박락 |

| 손상내용 | | 손상<br>물량 | 보수물량<br>10%할증 | 향후대책 | 단가 | 사업비<br>(천원) | 우선<br>순위 |
|---|---|---|---|---|---|---|---|
| | 시공이음부<br>이격, 공동 | 21.1m | 23.2m | 실란트 보수 | 40 | 928 | 1 |
| | | 1식 | 1식 | 시멘트밀트 주입 | 4,000 | 4,000 | 1 |
| | 도장 박리, 박락 | 13.32m² | 14.7m² | 재도장 | 20 | 294 | 3 |

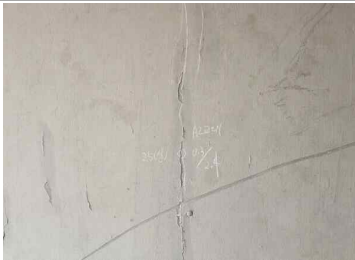
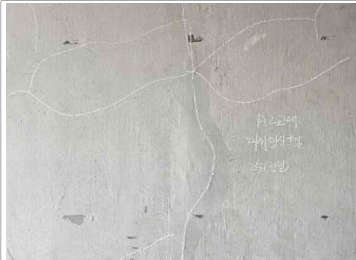
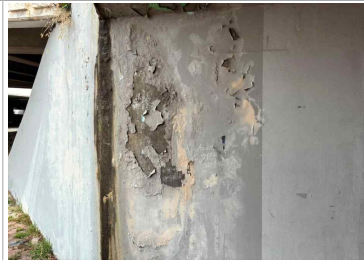
| 구 분 | 손 상 내 용 | 대 표 손 상 | | |
|---|---|---|---|---|
| 교 대 | <ul style="list-style-type: none"> <li>- 균열(0.1~0.3mm이상, 69.2m)</li> <li>- 망상균열(0.3mm미만, 5.4m²)</li> <li>- 누수흔적, 도장 박락(5.86m²)</li> </ul> | | | |
| | | 균열(0.3mm이상) | 망상균열(0.3mm미만) | 누수흔적, 도장 박락 |

| 손상내용 | | 손상<br>물량 | 보수물량<br>10%할증 | 향후대책 | 단가 | 사업비<br>(천원) | 우선<br>순위 |
|---|---|---|---|---|---|---|---|
| 교대 | 균열(0.3mm미만) | 66.8m | 73.5m | 표면보수 | 40 | 2,940 | 3 |
| | 균열(0.3mm이상) | 2.4m | 2.6m | 주입보수 | 120 | 312 | 1 |
| | 망상균열 | 5.4m² | 5.9m² | 표면보수 | 80 | 472 | 3 |
| | 누수흔적, 도장박락 | 5.86m² | 6.5m² | 재도장 | 20 | 130 | 3 |

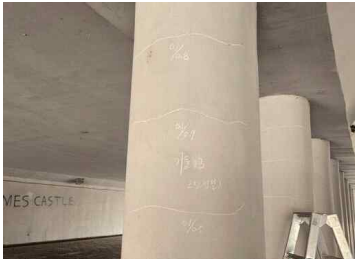
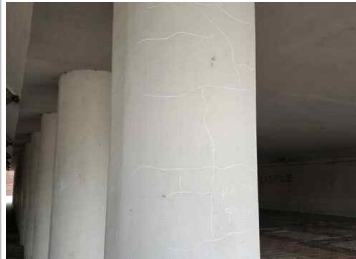
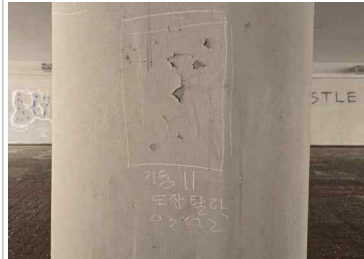
| 구 분 | 손 상 내 용 | 대 표 손 상 | | |
|---|---|---|---|---|
| 교 각 | <ul style="list-style-type: none"> <li>- 균열(0.3mm미만, 22.0m)</li> <li>- 망상균열(0.3mm미만, 1.92m²)</li> <li>- 도장 박리, 박락(0.09m²)</li> </ul> | | | |
| | | 균열(0.3mm미만) | 망상균열(0.3mm미만) | 도장 박리, 박락 |

| 손상내용 | | 손상<br>물량 | 보수물량<br>10%할증 | 향후대책 | 단가 | 사업비<br>(천원) | 우선<br>순위 |
|---|---|---|---|---|---|---|---|
| 교각 | 균열(0.3mm미만) | 22.0m | 24.2m | 표면보수 | 40 | 968 | 3 |
| | 망상균열 | 1.92m² | 2.1m² | 표면보수 | 80 | 168 | 3 |
| | 도장 박리, 박락 | 0.09m² | 1.0m² | 재도장 | 20 | 20 | 3 |

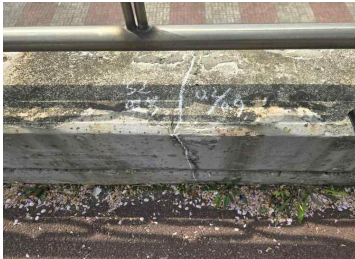
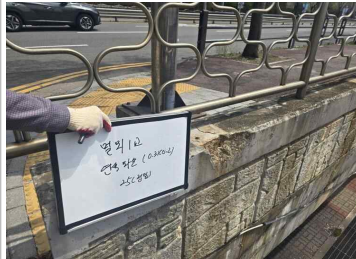
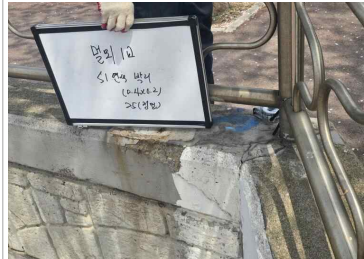
| 구 분 | 손 상 내 용 | 대 표 손 상 | | |
|---|---|---|---|---|
| 난간/연석 | <ul style="list-style-type: none"> <li>- 균열(0.1~0.3mm이상, 9.8m)</li> <li>- 파손, 박리(0.16m²)</li> <li>- 접속부 이격(0.6m)</li> <li>- 난간 변형(2.0m)</li> </ul> | | | |
| | | 균열(0.3mm미만) | 파손 | 박리, 이격 |

| 손상내용 | | 손상<br>물량 | 보수물량<br>10%할증 | 향후대책 | 단가 | 사업비<br>(천원) | 우선<br>순위 |
|---|---|---|---|---|---|---|---|
| 난간/<br>연석 | 균열(0.3mm미만) | 5.4m | 6.0m | 표면보수 | 40 | 240 | 3 |
| | 균열(0.3mm이상) | 4.4m | 4.9m | 주입보수 | 120 | 588 | 2 |
| | 파손, 박리 | 0.16m² | 0.18m² | 단면보수 | 220 | 40 | 2 |
| | 난간 변형 | 2.0m | 2.2m | 주의관찰 | - | - | - |

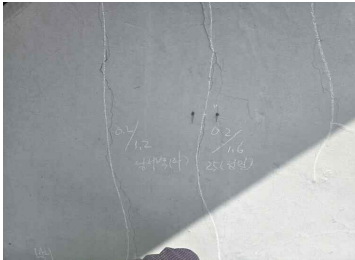
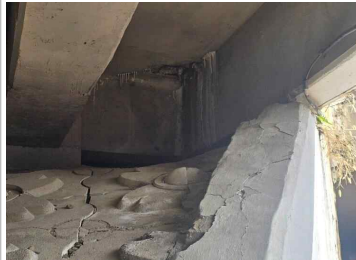
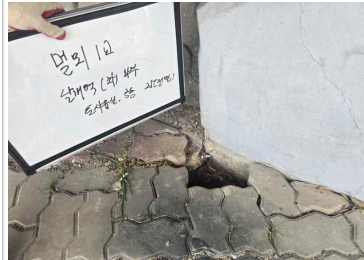
| 구 분 | 손 상 내 용 | 대 표 손 상 | | |
|---|---|---|---|---|
| 날개벽 | <ul style="list-style-type: none"> <li>- 균열, 재균열(0.3mm미만, 7.6m)</li> <li>- 망상균열(0.3mm미만, 4.8m²)</li> <li>- 박리, 박락(1.21m²)</li> <li>- 하부 공동, 토사유실(0.48m³)</li> </ul> | | | |
| | | 균열(0.3mm미만) | 박리, 박락 | 공동, 토사유실 |

| 손상내용 | | 손상<br>물량 | 보수물량<br>10%할증 | 향후대책 | 단가 | 사업비<br>(천원) | 우선<br>순위 |
|---|---|---|---|---|---|---|---|
| 날개벽 | 균열(0.3mm미만) | 7.6m | 8.4m | 표면보수 | 40 | 336 | 3 |
| | 망상균열 | 4.8m² | 5.3m² | 표면보수 | 80 | 424 | 3 |
| | 박리, 박락 | 1.21m² | 1.4m² | 단면보수 | 220 | 308 | 2 |
| | 공동, 토사유실 | 0.48m² | 0.5m² | 채움후 다짐 | 120 | 60 | 2 |
| | 배수공 미설치 | 6개소 | 6개소 | 배수공 설치 | 300 | 1,800 | 1 |

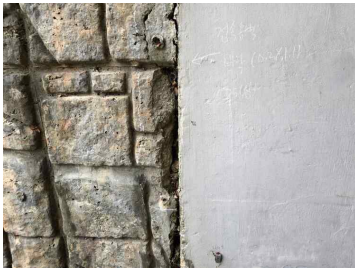
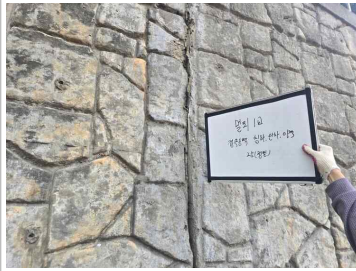
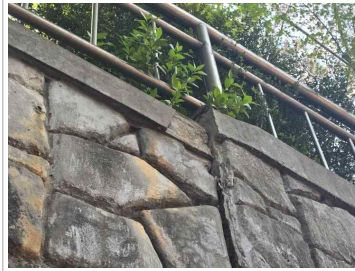
| 구 분 | 손 상 내 용 | 대 표 손 상 | | |
|---|---|---|---|---|
| 접속 옹벽 | <ul style="list-style-type: none"> <li>- 박락(0.6m<sup>2</sup>)</li> <li>- 침하, 이격, 단차(4개소)</li> </ul> | | | |
| | | 박락 | 침하, 이격, 단차 | 침하, 이격, 단차 |

| 손상내용 | | 손상<br>물량 | 보수물량<br>10%할증 | 향후대책 | 단가 | 사업비<br>(천원) | 우선<br>순위 |
|---|---|---|---|---|---|---|---|
| 접속옹벽 | 박락 | 0.6m² | 0.7m² | 단면보수 | 22 | 16 | 2 |
| | 침하,이격,단차 | 4개소 | 4개소 | 주의관찰 | - | - | - |
