| 점검기관 | (주)대운기술단 | 용역명 | 계남고가교 등 2개소 정밀안전점검 용역 | 구조물명 | 계 남 고 가 교 | 축척 | NONE | 일자 | 도면번호 |
| 발주처 | 부천시 원미구 | | | 도면명 | 포장부 (S3) | 분류 | | 2025. 04 | ΓN3 |

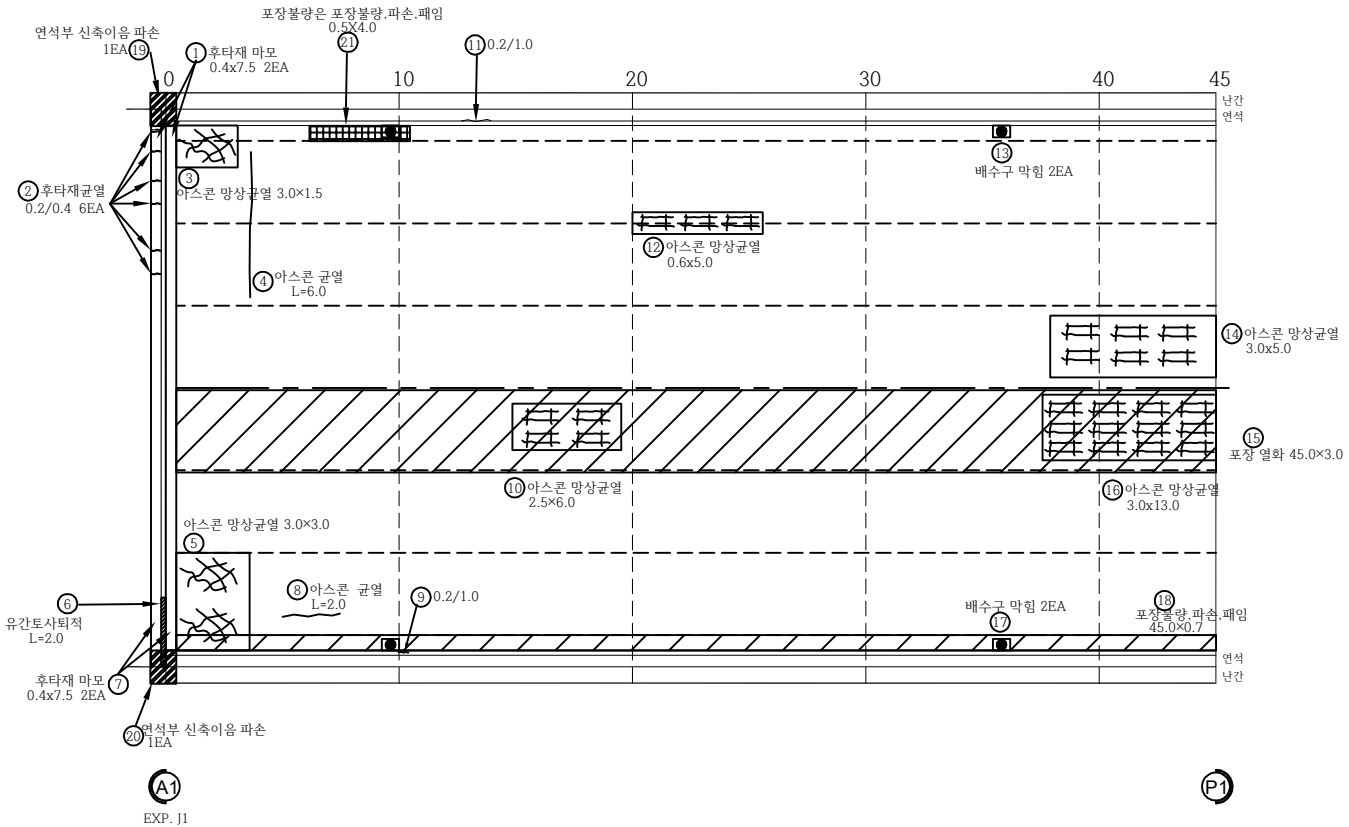
| 손상<br>번호 | 손 상 현 황 | 손상규모 | | | 손상물량 | | 비고 |
|---|---|---|---|---|---|---|---|
| 1 | 후타재 마모 | 0.4 | 7.5 | 2 | 6.0 | ㎡ | |
| 2 | 후타재균열 | 0.2 | 0.4 | 6 | 2.4 | m | |
| 3 | 아스콘 망상균열 | 3.0 | 1.5 | 1 | 4.5 | ㎡ | |
| 4 | 아스콘 균열 | | 6.0 | 1 | 6.0 | m | |
| 5 | 아스콘 망상균열 | 3.0 | 3.0 | 1 | 9.0 | ㎡ | |
| 6 | 유간트사파적 | | 2.0 | 1 | 2.0 | m | |
| 7 | 후타재 마모 | 0.4 | 7.5 | 2 | 6.0 | ㎡ | |
| 8 | 아스콘 균열 | | 2.0 | 1 | 2.0 | m | |
| 9 | 연석 균열(0.3mm미만) | 0.2 | 1.0 | 1 | 1.0 | m | |
| 10 | 아스콘 망상균열 | 2.5 | 6.0 | 1 | 15.0 | ㎡ | |
| 11 | 연석 균열(0.3mm미만) | 0.2 | 1.0 | 1 | 1.0 | m | |
| 12 | 아스콘 망상균열 | 0.6 | 5.0 | 1 | 3.0 | m | |
| 13 | 배수구 막힘 | | | 2 | 2.0 | EA | |
| 14 | 아스콘 망상균열 | 3.0 | 5.0 | 1 | 15.0 | ㎡ | |
| 15 | 포장 열화 | 45.0 | 3.0 | 1 | 135.0 | ㎡ | |
| 16 | 아스콘 망상균열 | 3.0 | 13.0 | 1 | 39.0 | ㎡ | |
| 17 | 배수구 막힘 | | | 1 | 1.0 | EA | |
| 18 | 포장불량, 파손, 패임 | 45.0 | 0.7 | 1 | 31.5 | ㎡ | |
| 19 | 연석부 신축이음 파손 | | | 1 | 1.0 | EA | |
| 20 | 연석부 신축이음 파손 | | | 1 | 1.0 | EA | |

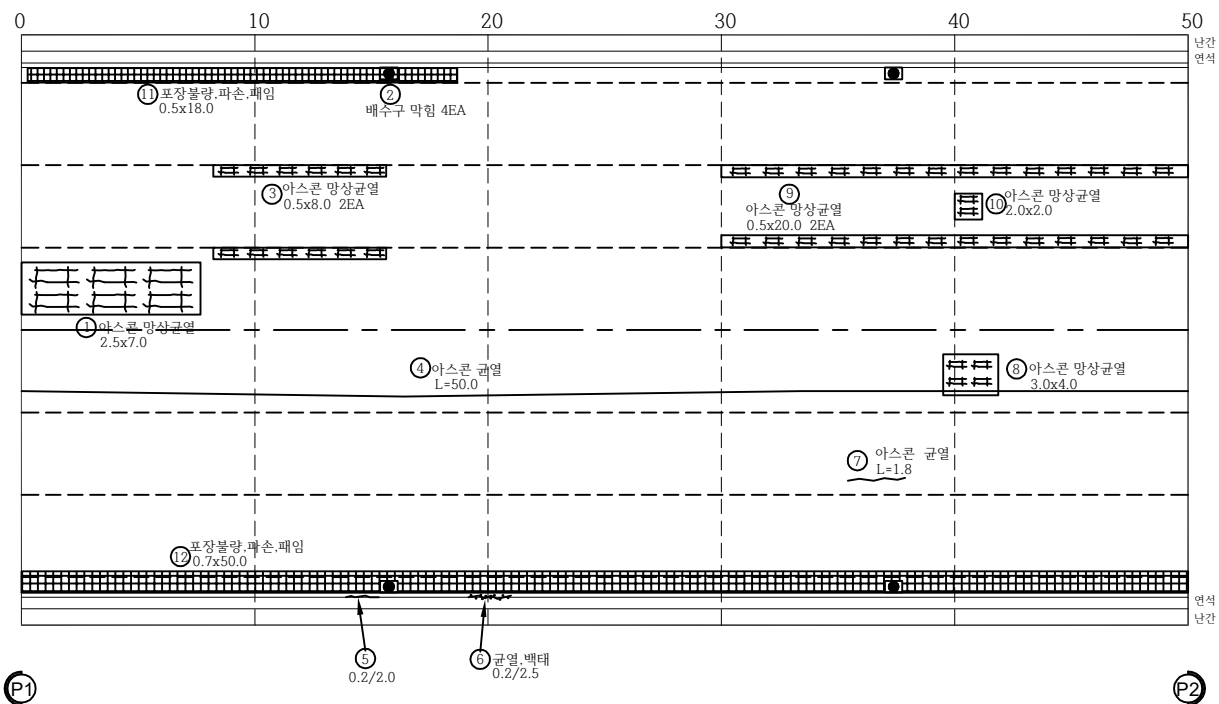
| 손상<br>번호 | 손 상 현 황 | 손상규모 | | | 손상물량 | | 비고 |
|---|---|---|---|---|---|---|---|
| 1 | 아스콘 망상균열 | 2.5 | 7.0 | 1 | 17.5 | ㎡ | |
| 3 | 아스콘 망상균열 | 0.5 | 8.0 | 2 | 4.0 | ㎡ | |
| 4 | 아스콘 균열 | | 50.0 | 1 | 50.0 | m | |
| 5 | 연석 균열(0.3mm미만) | 0.2 | 2.0 | 1 | 2.0 | m | |
| 6 | 연석 균열, 백태(0.3mm미만) | 0.2 | 2.5 | 1 | 2.5 | m | |
| 7 | 아스콘 균열 | | 1.8 | 1 | 1.8 | m | |
| 8 | 아스콘 망상균열 | 0.5 | 20.0 | 2 | 20.0 | ㎡ | |
| 9 | 아스콘 망상균열 | 2.0 | 2.0 | 1 | 4.0 | ㎡ | |
| 10 | 아스콘 망상균열 | 3.0 | 4.0 | 1 | 12.0 | ㎡ | |

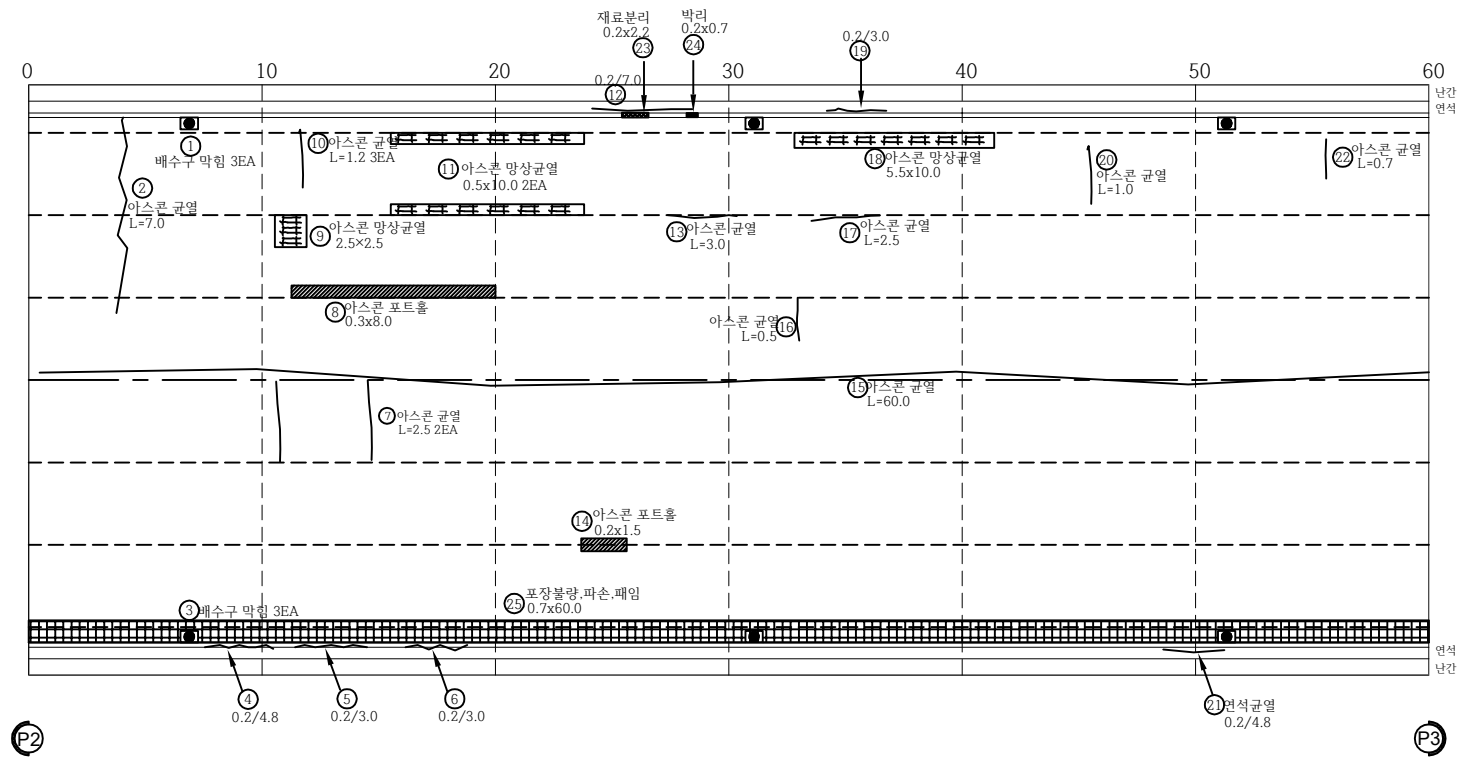
| 손상<br>번호 | 손상현황 | 손상규모 | | | 손상물량 | | 비고 |
|---|---|---|---|---|---|---|---|
| 2 | 아스콘 균열 | | 7.0 | 1 | 7.0 | m | |
| 4 | 연석 균열(0.3mm미만) | 0.2 | 4.8 | 1 | 4.8 | m | |
| 5 | 연석 균열(0.3mm미만) | 0.2 | 3.0 | 1 | 3.0 | m | |
| 6 | 연석 균열(0.3mm미만) | 0.2 | 3.0 | 1 | 3.0 | m | |
| 7 | 아스콘 균열 | | 2.5 | 2 | 5.0 | m | |
| 9 | 아스콘 망상균열 | 2.5 | 2.5 | 1 | 6.25 | ㎡ | |
| 10 | 아스콘 균열 | | 1.2 | 3 | 1.2 | m | |
| 11 | 아스콘 망상균열 | 0.5 | 10.0 | 2 | 10.0 | ㎡ | |
| 12 | 연석 균열(0.3mm미만) | 0.2 | 7.0 | 1 | 7.0 | m | |
| 13 | 아스콘 균열 | | 3.0 | 1 | 3.0 | m | |
| 15 | 아스콘 균열 | | 60.0 | 1 | 60.0 | m | |
| 16 | 아스콘 균열 | | 0.5 | 1 | 0.5 | m | |
| 17 | 아스콘 균열 | | 2.5 | 1 | 2.5 | m | |
| 18 | 아스콘 망상균열 | 5.5 | 10.0 | 1 | 55.0 | ㎡ | |
| 19 | 연석 균열(0.3mm미만) | 0.2 | 3.0 | 1 | 3.0 | m | |
| 20 | 아스콘 균열 | | 1.0 | 1 | 1.0 | m | |
| 21 | 연석 균열(0.3mm미만) | 0.2 | 4.8 | 1 | 4.8 | m | |
| 22 | 아스콘 균열 | | 0.7 | 1 | 0.7 | m | |

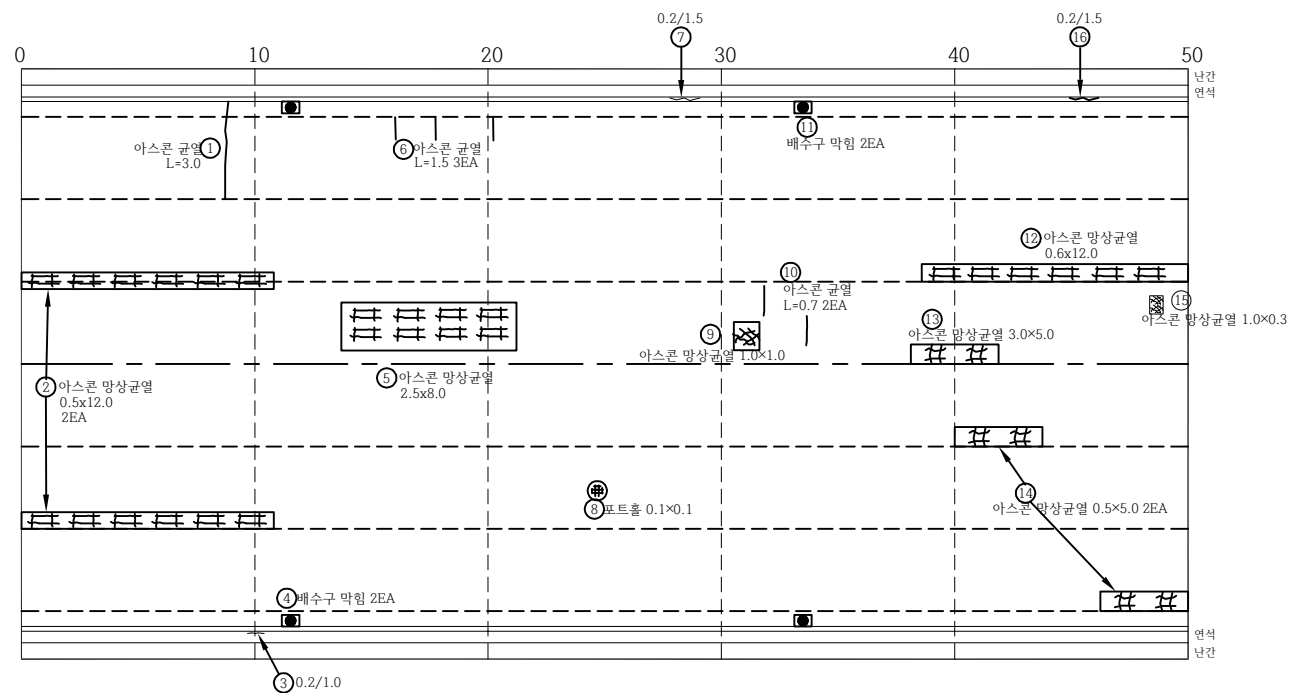
| 손상<br>번호 | 손상현황 | 손상규모 | | | 손상물량 | | 비고 |
|---|---|---|---|---|---|---|---|
| 1 | 아스콘 균열 | 3.0 | 1 | 3.0 | m | | |
| 2 | 아스콘 망상균열 | 0.5 | 12.0 | 2 | 12.0 | ㎡ | |
| 3 | 연석 균열(0.3mm미만) | 0.2 | 1.0 | 1 | 1.0 | m | |
| 5 | 아스콘 망상균열 | 2.5 | 8.0 | 1 | 20.0 | ㎡ | |
| 6 | 아스콘 균열 | | 1.5 | 3 | 4.5 | m | |
| 7 | 연석 균열(0.3mm미만) | 0.2 | 1.5 | 1 | 1.5 | m | |
| 9 | 아스콘 망상균열 | 1.0 | 1.0 | 1 | 1.0 | ㎡ | |
| 10 | 아스콘 균열 | | 0.7 | 2 | 1.4 | m | |
| 12 | 아스콘 망상균열 | 0.6 | 12.0 | 1 | 7.2 | ㎡ | |
| 13 | 아스콘 망상균열 | 3.0 | 5.0 | 1 | 15.0 | ㎡ | |
| 14 | 아스콘 망상균열 | 0.5 | 5.0 | 2 | 5.0 | ㎡ | |
| 15 | 아스콘 망상균열 | 1.0 | 0.3 | 1 | 0.3 | ㎡ | |
| 16 | 연석 균열(0.3mm미만) | 0.2 | 1.5 | 1 | 1.5 | m | |

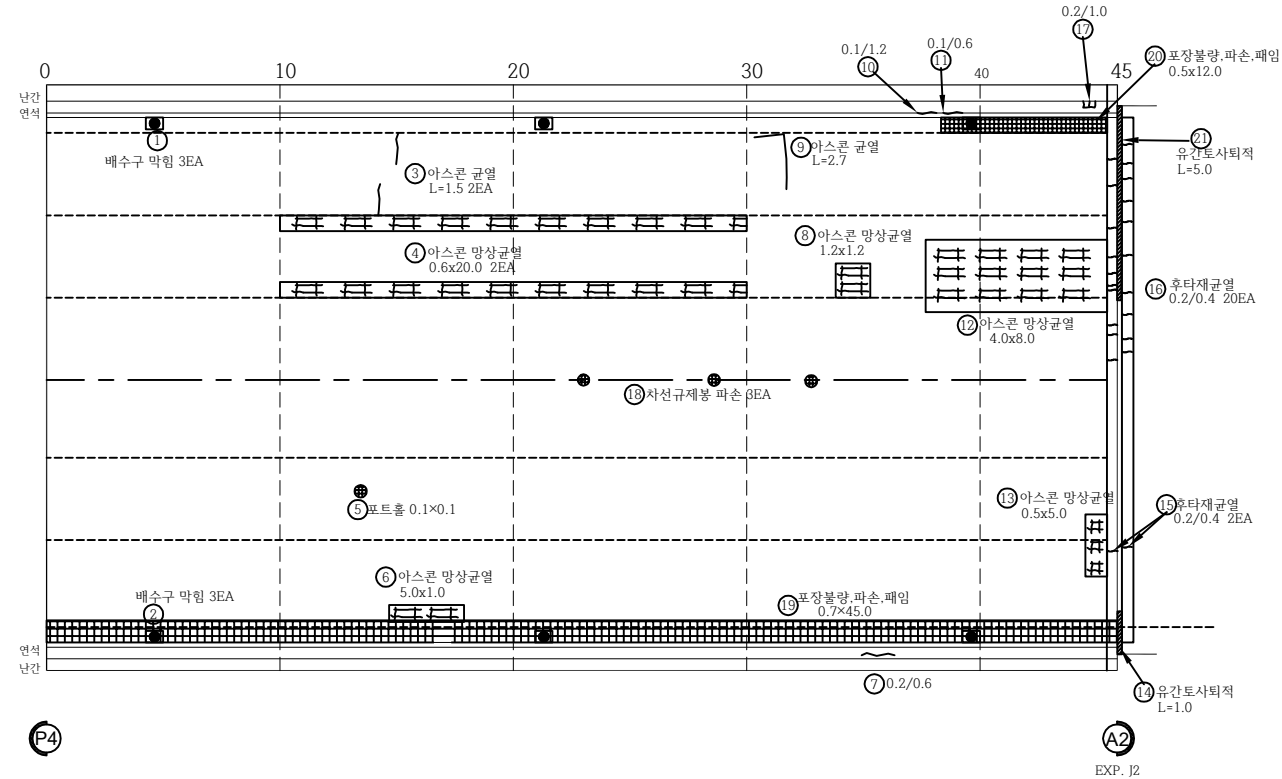
| 발주처 | 부천시 원미구 | | | 도면명 | 포장부 (S5) | 분 류 | | 2025. 04 | ΓN5 |

| 손상<br>번호 | 손 상 현 황 | 손상규모 | | | 손상물량 | | 비고 |
|---|---|---|---|---|---|---|---|
| 3 | 아스콘 균열 | | 1.5 | 2 | 3.0 | m | |
| 4 | 아스콘 망상균열 | 0.6 | 20.0 | 2 | 12.0 | ㎡ | |
| 6 | 아스콘 망상균열 | 5.0 | 1.0 | 1 | 5.0 | ㎡ | |
| 7 | 연석 균열(0.3mm미만) | 0.2 | 0.6 | 1 | 0.6 | m | |
| 8 | 아스콘 망상균열 | 1.2 | 1.2 | 1 | 1.44 | ㎡ | |
| 9 | 아스콘 균열 | | 2.7 | 1 | 2.7 | m | |
| 10 | 연석 균열(0.3mm미만) | 0.1 | 1.2 | 1 | 1.2 | m | |
| 11 | 연석 균열(0.3mm미만) | 0.1 | 0.6 | 1 | 0.6 | m | |
| 12 | 아스콘 망상균열 | 4.0 | 8.0 | 1 | 32.0 | ㎡ | |
| 13 | 아스콘 망상균열 | 0.5 | 5.0 | 1 | 2.5 | ㎡ | |
| 15 | 후타재균열 | 0.2 | 0.4 | 2 | 0.8 | m | |
| 16 | 후타재균열 | 0.2 | 0.4 | 20 | 8.0 | m | |
| 17 | 연석 균열(0.3mm미만) | 0.2 | 1.0 | 1 | 1.0 | m | |

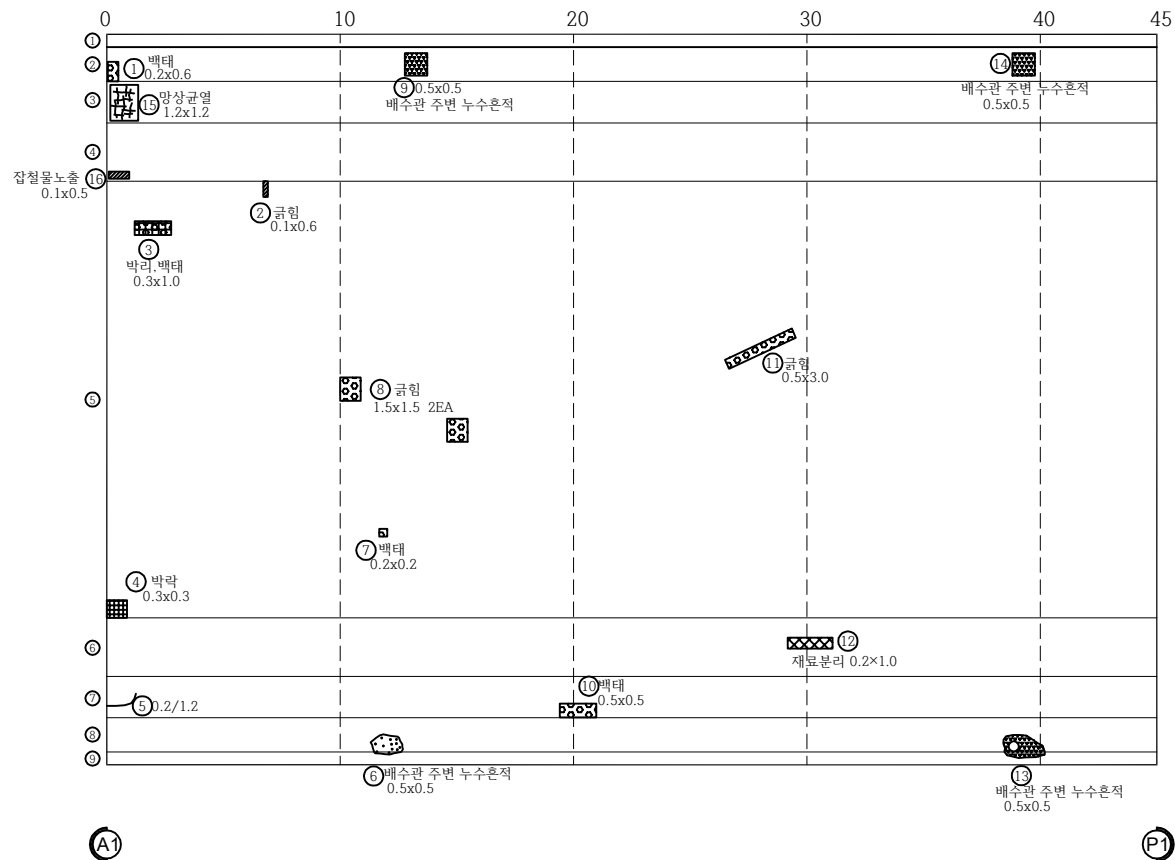
| 발주처 | 부천시 원미구 | | | 도면명 | 바닥판 하면(S1) | 분 류 | | 2025. 04 | ΓN6 |

| 손상<br>번호 | 손 상 현 황 | 손상규모 | | | 손상물량 | | 비고 |
|---|---|---|---|---|---|---|---|
| 2 | 균열 | 0.1 | 0.6 | 1 | 0.06 | ㎡ | |
| 5 | 균열(0.3mm미만) | 0.2 | 1.2 | 1 | 1.2 | m | |
| 6 | 배수관 주변 누수흔적 | 0.5 | 0.5 | 1 | 0.25 | ㎡ | |
| 8 | 균열 | 1.5 | 1.5 | 1 | 2.25 | ㎡ | |
| 9 | 배수관 주변 누수흔적 | 0.5 | 0.5 | 1 | 0.25 | ㎡ | |
| 11 | 균열 | 0.5 | 3.0 | 1 | 1.5 | ㎡ | |
| 13 | 배수관 주변 누수흔적 | 0.5 | 0.5 | 1 | 0.25 | ㎡ | |
| 14 | 배수관 주변 누수흔적 | 0.5 | 0.5 | 1 | 0.25 | ㎡ | |
| 15 | 망상균열 | 1.2 | 1.2 | 1 | 1.44 | ㎡ | |

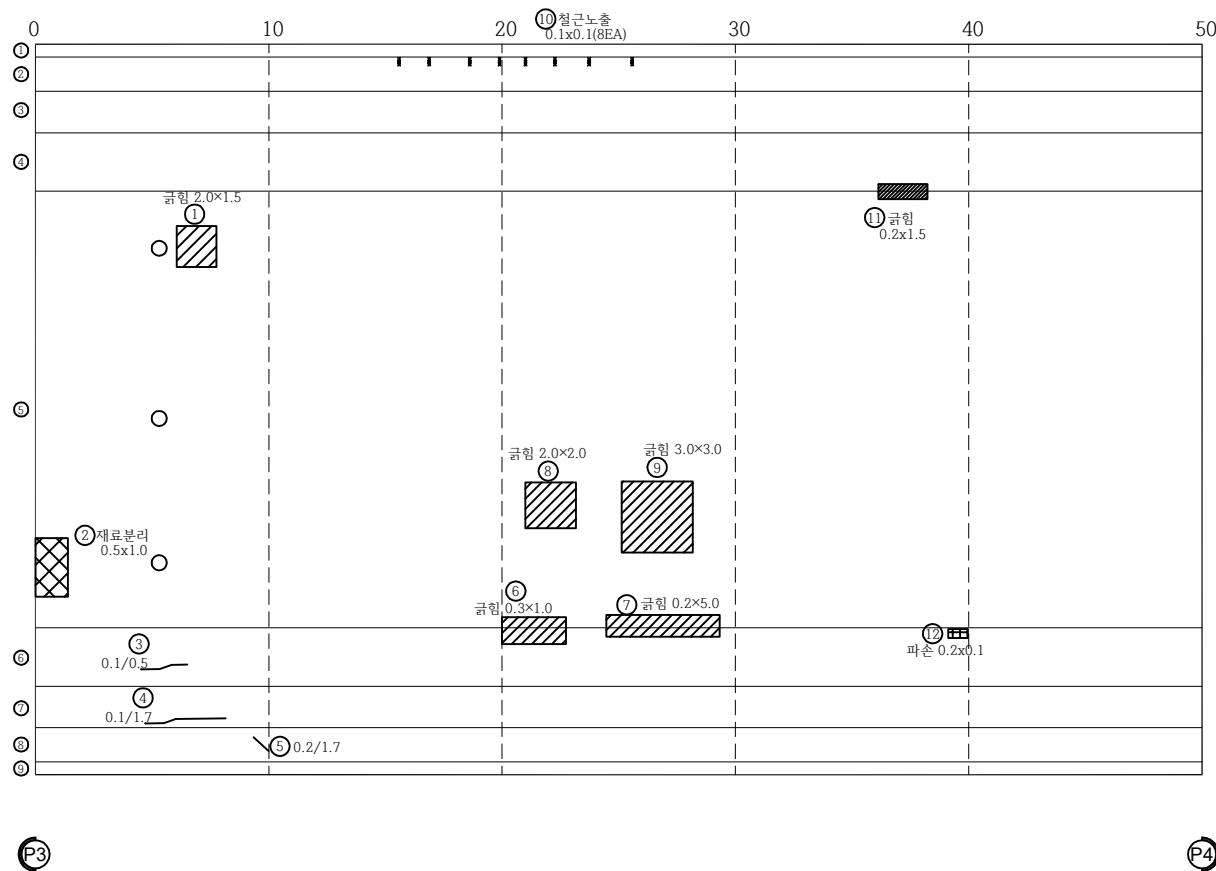
| 발주처 | 부천시 원미구 | | | 도면명 | 바닥판 하면(S4) | 분 류 | | 2025. 04 | ΓN9 |

| 손상<br>번호 | 손 상 현 황 | 손상규모 | | | 손상물량 | | 비고 |
|---|---|---|---|---|---|---|---|
| 1 | 균열 | 2.0 | 1.5 | 1 | 3.0 | m | |
| 3 | 균열(0.3mm미만) | 0.1 | 0.5 | 1 | 0.5 | m | |
| 4 | 균열(0.3mm미만) | 0.1 | 1.7 | 1 | 1.7 | m | |
| 5 | 균열(0.3mm미만) | 0.2 | 1.7 | 1 | 1.7 | m | |
| 6 | 균열 | 0.3 | 1.0 | 1 | 0.3 | m | |
| 7 | 균열 | 0.2 | 5.0 | 1 | 1.0 | m | |
| 8 | 균열 | 2.0 | 2.0 | 1 | 4.0 | m | |
| 9 | 균열 | 3.0 | 3.0 | 1 | 9.0 | m | |
| 11 | 균열 | 0.2 | 1.5 | 1 | 0.3 | m | |
