# 2026년 상반기 내곡터널 정기안전점검 용역 [정기안전점검 보고서]

2026. 05

수 정 구 청 건 설 과

(주) 명 성 엔 지 니 어 링

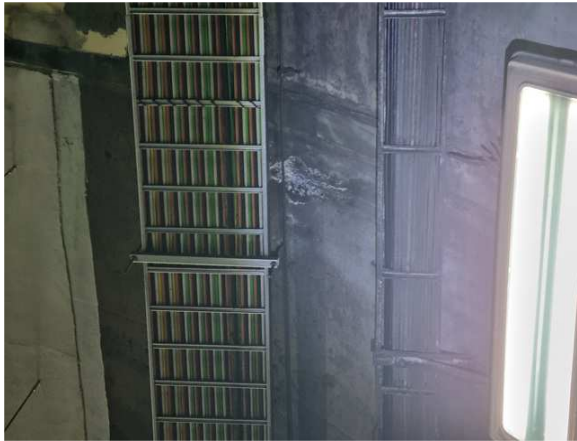
| 위 치 | 천장부 S79 | 위 치 | 천장부 S111 |
| 현 황 | 철근노출, 백태 보수부 전경 | 현 황 | 균열부 백태 (cw=0.1mm L=0.3m) |

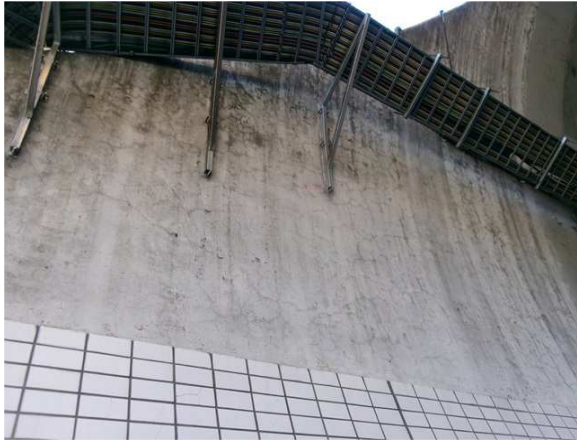
| 위 치 | 천장부 S119 (2025년 정밀안전점검) | 위 치 | 천장부 S119 |
| 현 황 | 망상균열 (8.5m × 10.0m) | 현 황 | 망상균열 (8.5m × 10.0m) |

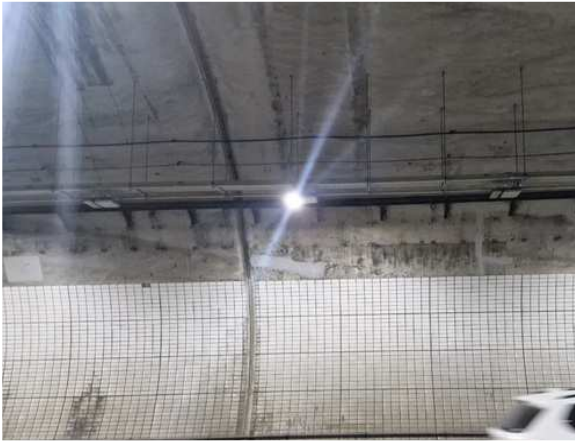
| 위 치 | 천장부 S28 | 위 치 | 천장부 S38 |
| 현 황 | 균열부 백태 보수부 전경 | 현 황 | 보수부 박리 (0.2m × 0.4m) |

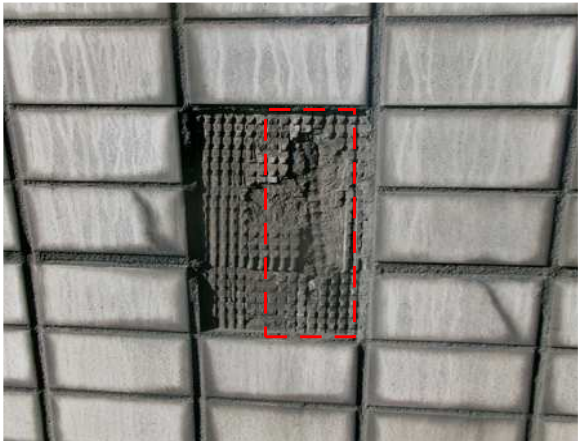
| 위 치 | 측벽부 S118 | 위 치 | 측벽부 S120 |
| 현 황 | 타일탈락 (22EA) | 현 황 | 철근노출 (0.1m × 0.3m) |

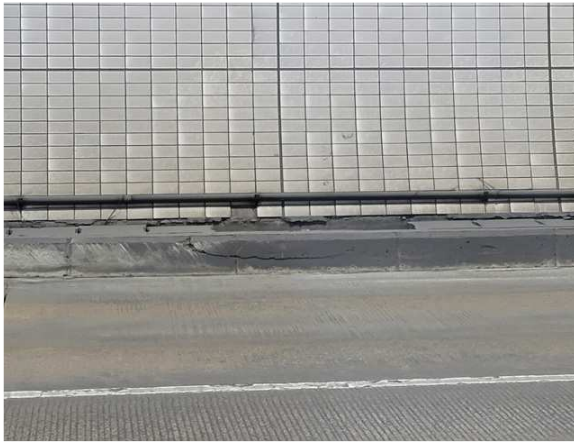
| 위 치 | 공동구 S85 (2025년 정밀안전점검) | 위 치 | 공동구 S85 |
| 현 황 | 공동구 파손 (2.0m × 0.5m) | 현 황 | 공동구 파손 (2.0m × 0.5m) |

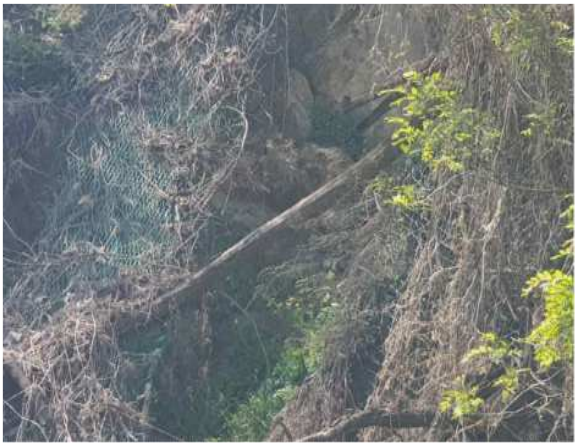
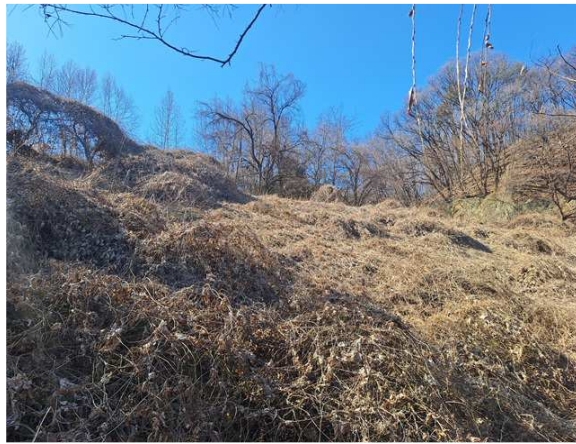
| 위 치 | 시점부 사면 | 위 치 | 시점부 사면 |
| 현 황 | 능형망 파손 (5.0m × 5.0m)<br>(2025년 상반기 정기안전점검) | 현 황 | 능형망 파손 (5.0m × 5.0m)<br>(현재 식생으로 관찰불가) |
