# 내곡터널(하행) SPAN1~5

## 손상물량표

| 용 역 명 | 2026년 상반기 내국터널 정기안전점검 용역 |

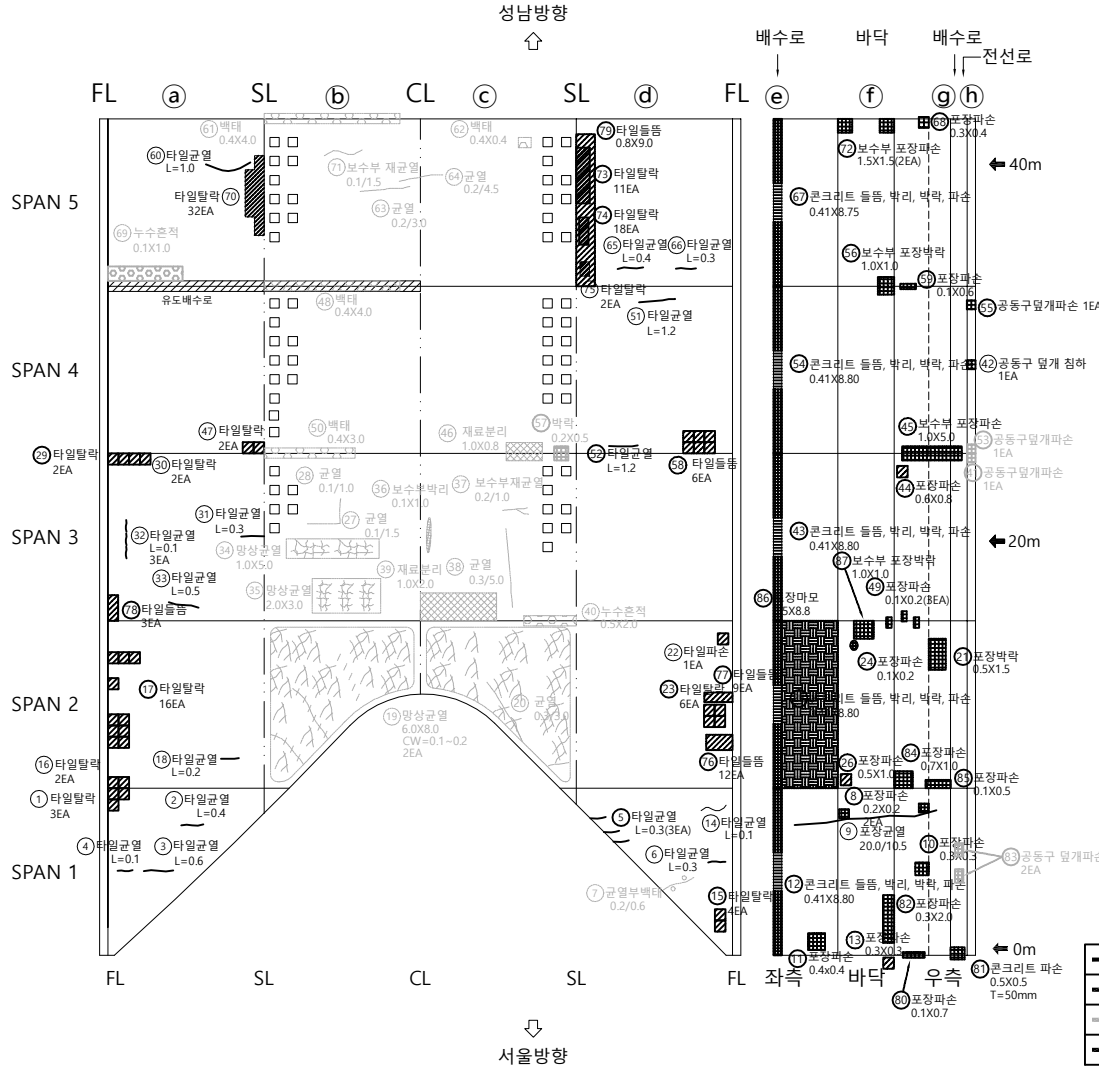
| 번호 | 신/구 | 부재 | 손상내용 | 손상현황 | | | | | | 비고 |
|---|---|---|---|---|---|---|---|---|---|---|
| 1 | 구 | 측벽부 | 타일탈락 | | | | 3.00 | EA | 3 | |
| 2 | 구 | 측벽부 | 타일균열 | | 0.40 | | 0.80 | m | 2 | |
| 7 | 보수 | 측벽부 | 균열부백테 | 0.20 | 0.60 | | 0.60 | m | 1 | |
| 8 | 구 | 포장부 | 포장파손 | | 0.20 | 0.20 | 0.08 | m² | 2 | |
| 9 | 구 | 포장부 | 포장균열 | 20.00 | 10.50 | | 10.50 | m | 1 | |
| 12 | 구 | 공동구 | 콘크리트 들뜸, 박리, 박락, 파손 | 8.80 | 0.41 | | 3.61 | m³ | 1 | |
| 19 | 보수 | 천단부 | 망상균열 | 8.00 | 6.00 | | 96.00 | m² | 2 | |
| 20 | 보수 | 천단부 | 균열(0.3mm이상) | 0.30 | 3.00 | | 3.00 | m | 1 | |

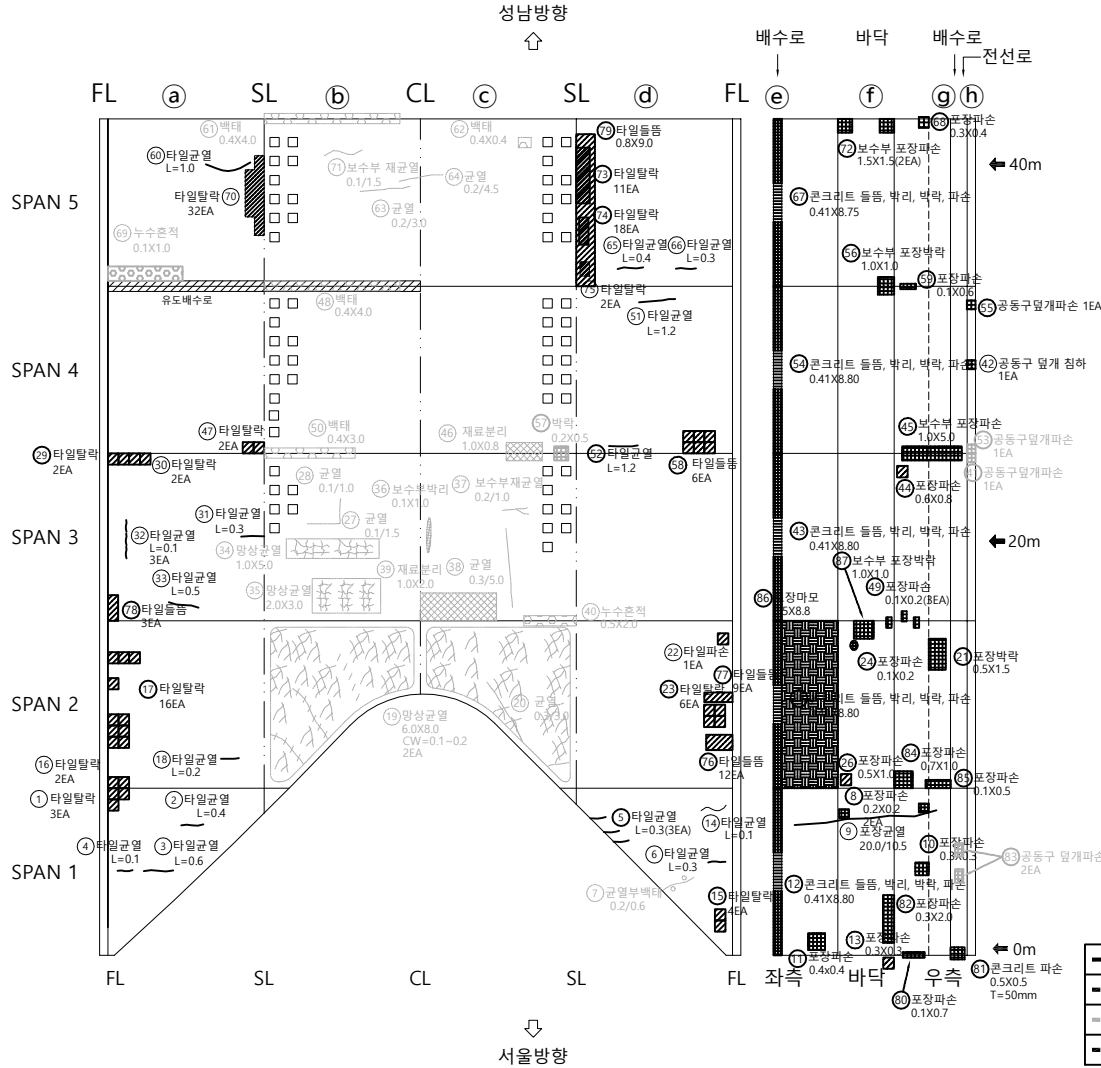
# 내국터널(하행) SPAN1~5

| 번호 | 신/구 | 부재 | 손상내용 | 손상현황 | | | | | | 비고 |
|---|---|---|---|---|---|---|---|---|---|---|
| 51 | 구 | 측벽부 | 타일균열 | 1.20 | | 1.20 | m | | 1 | |
| 63 | 보수 | 천단부 | 균열(0.3mm미만) | 0.20 | 3.00 | | 3.00 | m | 1 | |
| 69 | 보수 | 측벽부 | 누수흔적 | 1.00 | 0.10 | 0.10 | m <sup>2</sup> | | 1 | |
| 79 | 구 | 측벽부 | 타일들뜸 | 9.00 | 0.80 | 1.00 | EA | | 1 | |
| 80 | 구 | 포장부 | 포장파손 | 0.70 | 0.10 | 0.07 | m <sup>2</sup> | | 1 | |

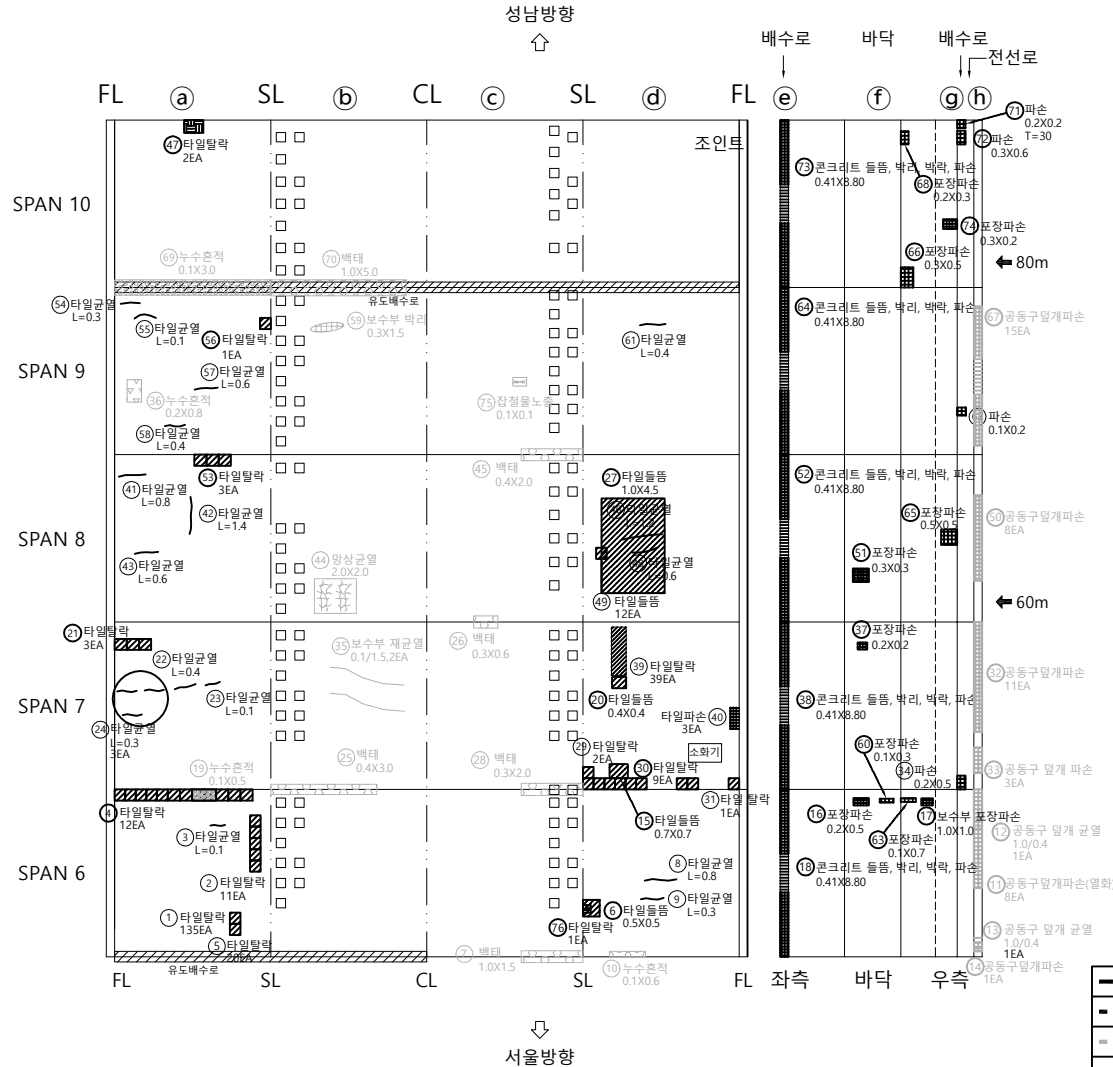
# 내곡터널(하행) SPAN6~10

| 번호 | 신/구 | 부재 | 손상내용 | 손상현황 | | | | | | 비고 |
|---|---|---|---|---|---|---|---|---|---|---|
| 3 | 구 | 속벽부 | 타일균열 | | 0.10 | | 0.10 | m | 1 | |
| 10 | 보수 | 속벽부 | 누수흔적 | | 0.60 | 0.10 | 0.06 | m <sup>2</sup> | 1 | |
| 12 | 보수 | 공동구 | 공동구 덮개 균열 | 1.00 | 0.40 | | 0.40 | m | 1 | 26상 보수 |
| 13 | 보수 | 공동구 | 공동구 덮개 균열 | 1.00 | 0.40 | | 0.40 | m | 1 | 26상 보수 |
| 36 | 보수 | 속벽부 | 누수흔적 | | 0.80 | 0.20 | 0.16 | m <sup>2</sup> | 1 | |

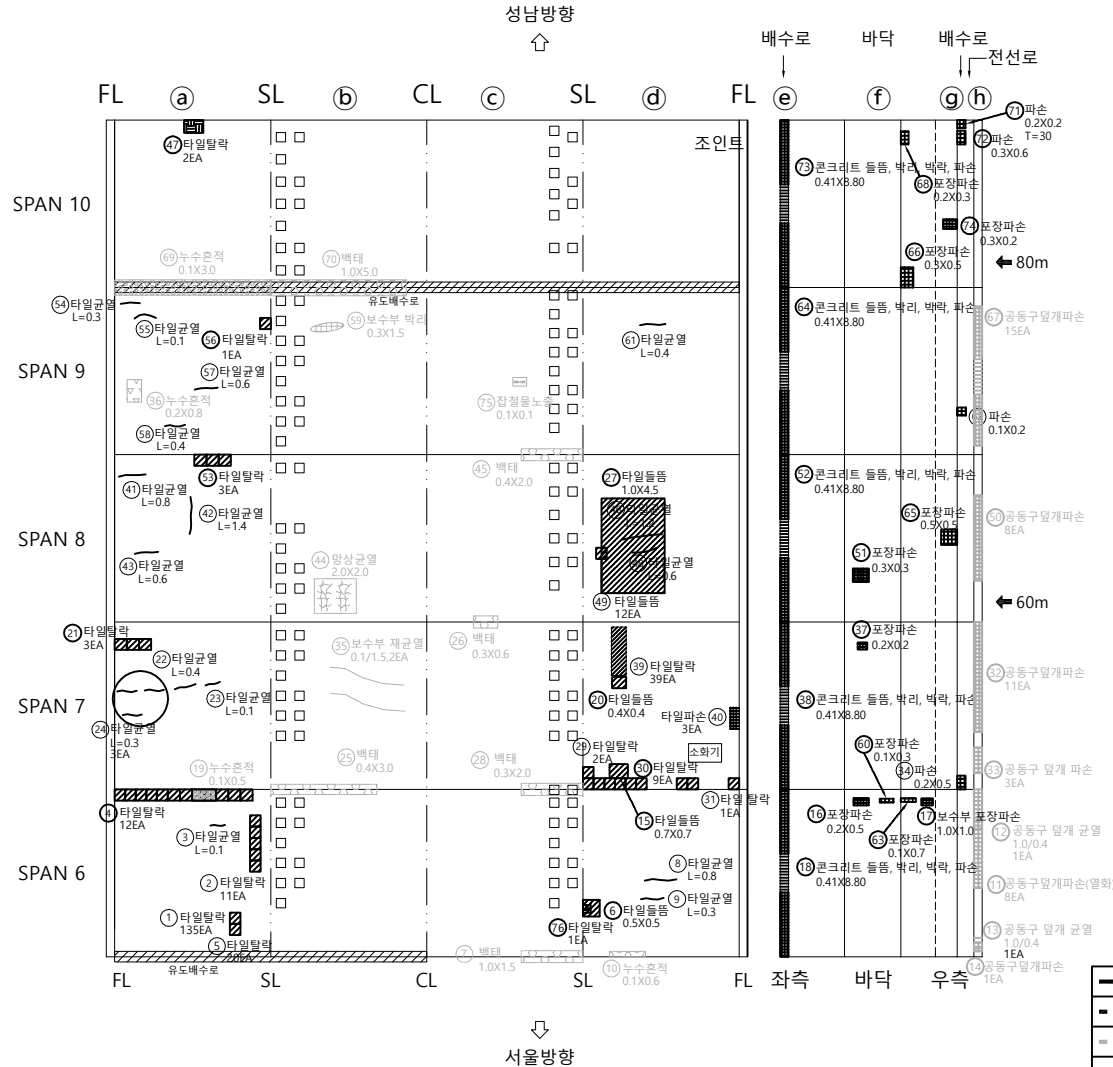
내곡터널(하행) SPAN6~10

| 번호 | 신/구 | 부재 | 손상내용 | 손상현황 | | | | | | 비고 |
|---|---|---|---|---|---|---|---|---|---|---|
| 41 | 구 | 측벽부 | 타일균열 | | 0.80 | | 2.40 | m | 3 | |
| 44 | 보수 | 천단부 | 망상균열 | | 2.00 | 2.00 | 4.00 | m <sup>2</sup> | 1 | |
| 69 | 보수 | 측벽부 | 누수흔적 | | 3.00 | 0.10 | 0.30 | m <sup>2</sup> | 1 | |
| 76 | 구 | 측벽부 | 타일탈락 | | | | 1.00 | EA | 1 | |

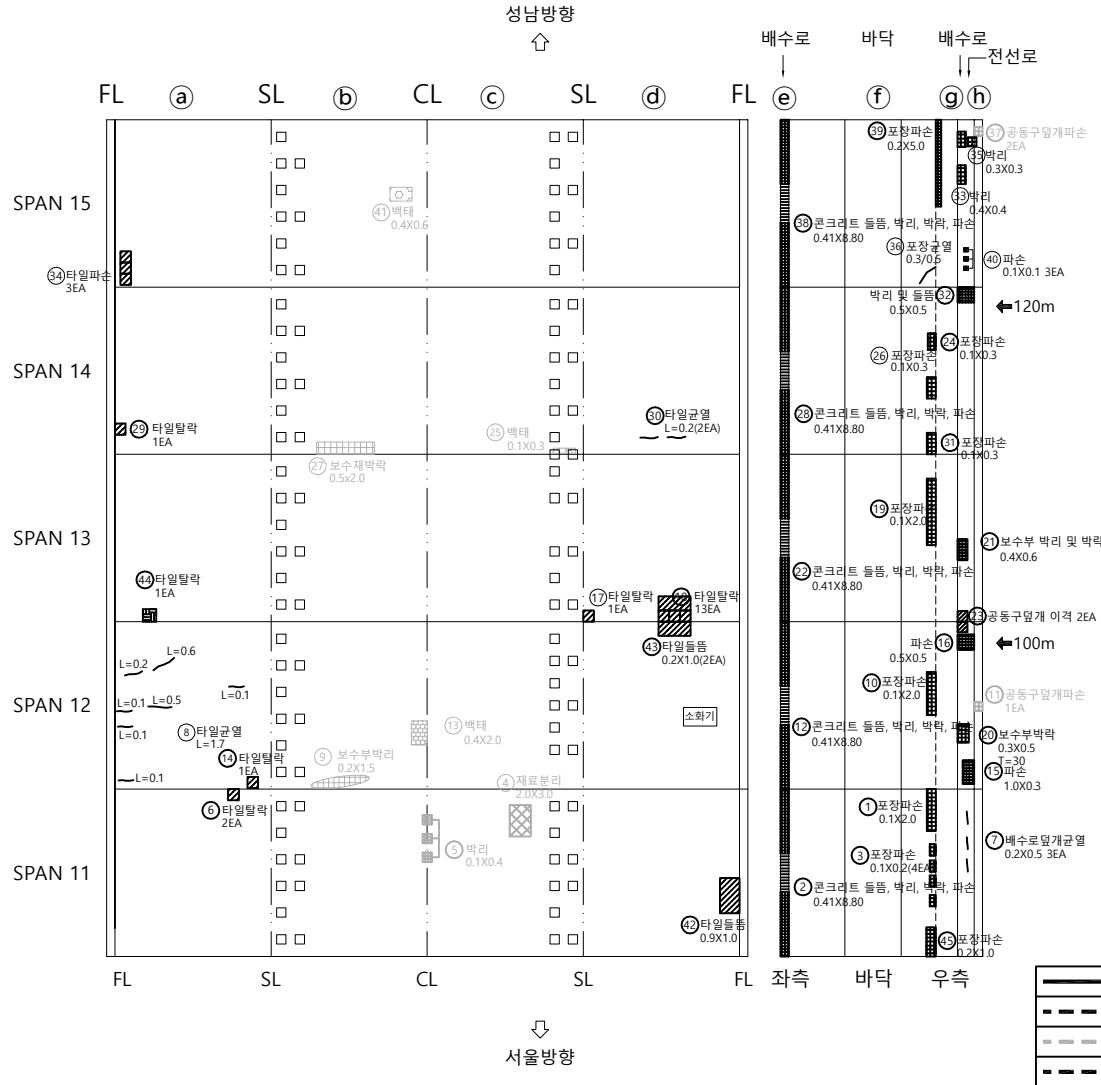
내곡터널(하행) SPAN11~15

| 번호 | 신/구 | 부재 | 손상내용 | 손상현황 | | | | | | 비고 |
|---|---|---|---|---|---|---|---|---|---|---|
| 7 | 구 | 배수시설 | 배수로 덮개 균열 | 0.20 | 0.50 | | 1.50 | m | 3 | |
| 8 | 구 | 측벽부 | 타일균열 | | 1.70 | | 1.70 | m | 1 | |
| 36 | 구 | 포장부 | 포장균열 | | 0.30 | 0.50 | | m | 1 | |
| 40 | 구 | 공동구 | 파손 | | 0.10 | 0.10 | 0.03 | m' | 3 | |

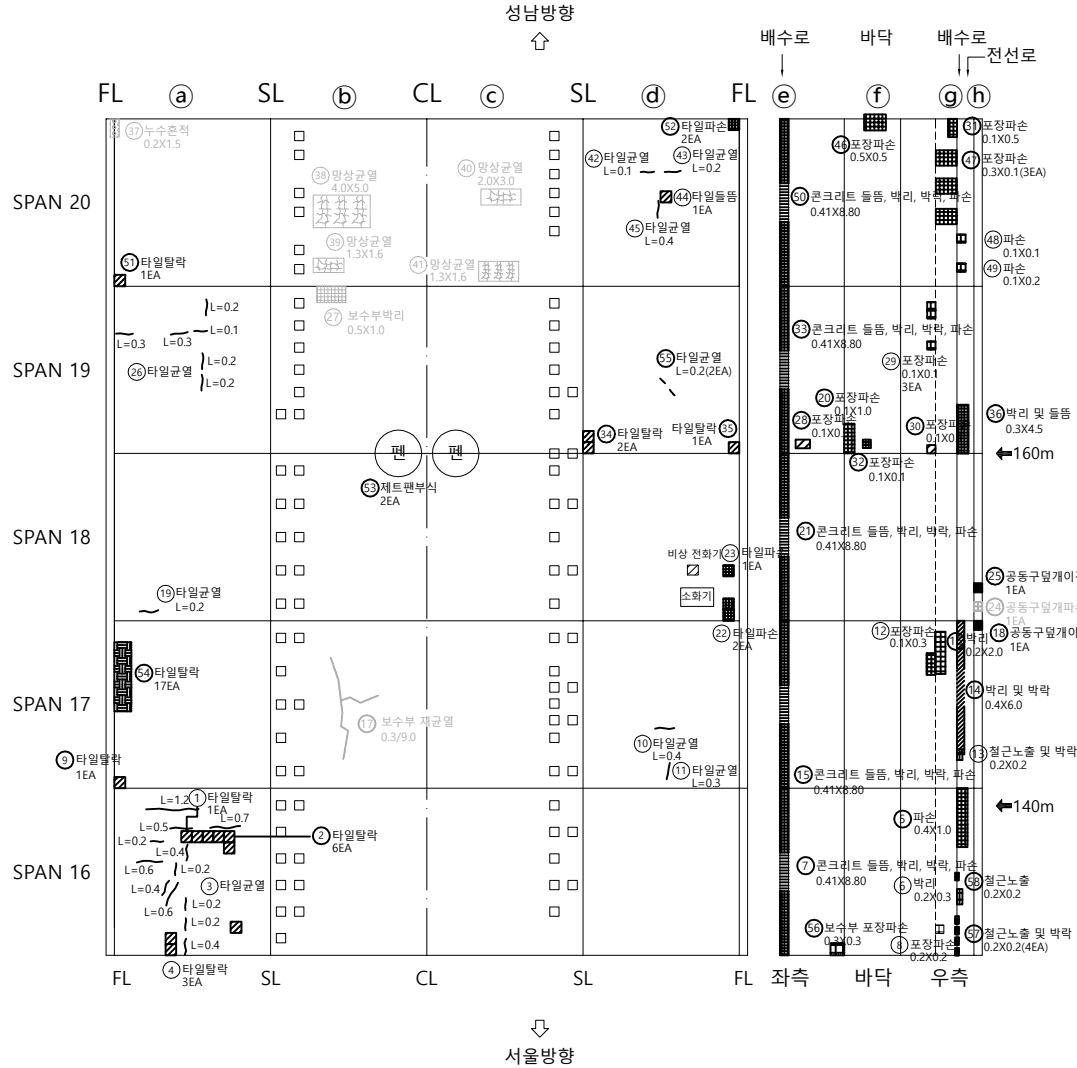
내곡터널(하행) SPAN16~20

| 번호 | 신/구 | 부재 | 손상내용 | 손상현황 | | | | | | 비고 |
|---|---|---|---|---|---|---|---|---|---|---|
| 3 | 구 | 속벽부 | 타일균열 | | 5.60 | | 5.60 | m | 1 | |
| 17 | 보수 | 천단부 | 보수부재균열(0.3mm이상) | 0.30 | 9.00 | | 9.00 | m | 1 | |
| 37 | 보수 | 속벽부 | 누수흔적 | | 1.50 | 0.20 | 0.30 | m <sup>2</sup> | 1 | |
| 38 | 보수 | 천단부 | 망상균열 | | 5.00 | 4.00 | 20.00 | m <sup>2</sup> | 1 | |

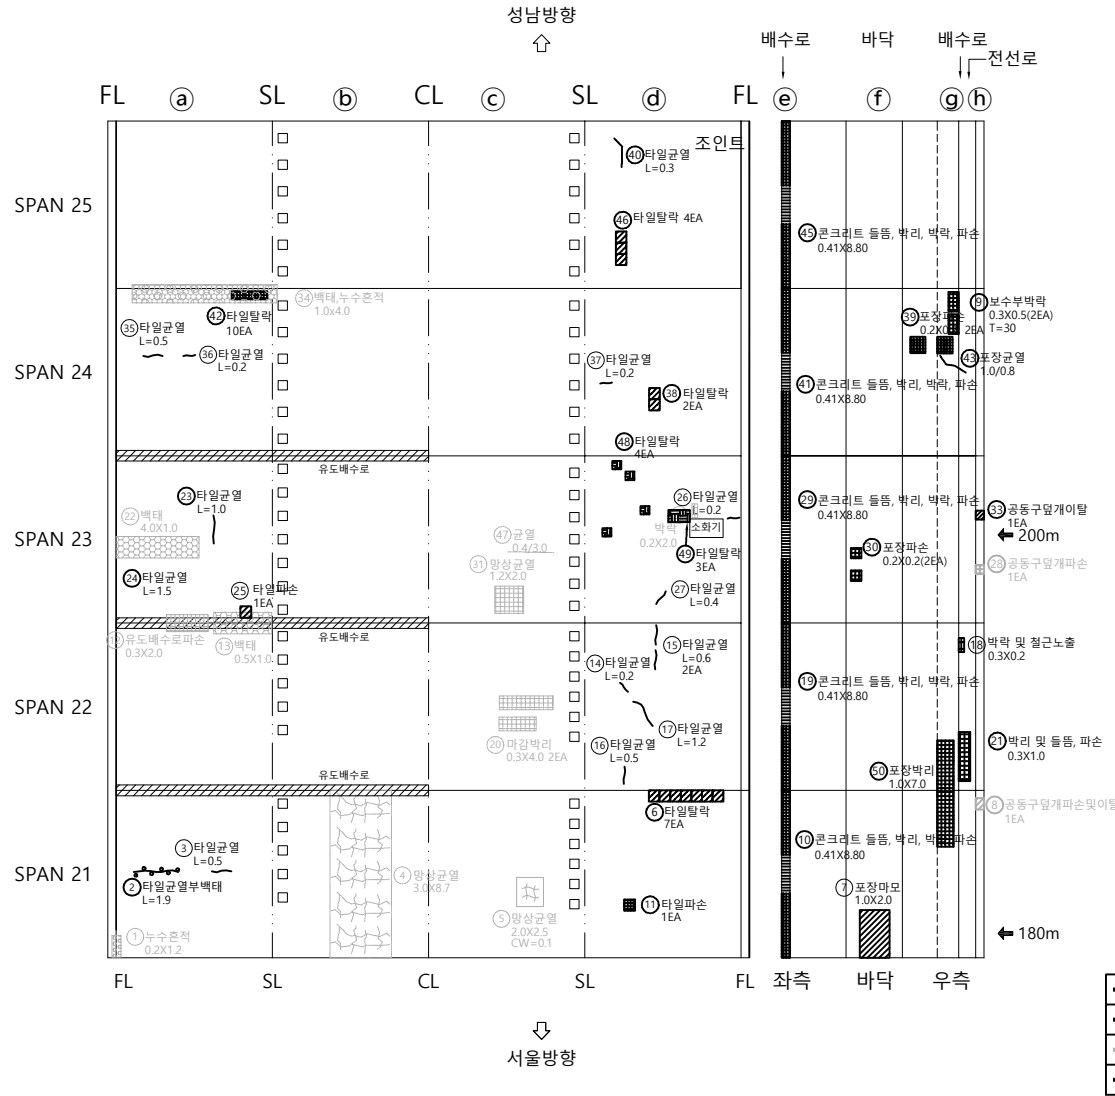
내곡터널(하행) SPAN21~25

| 번호 | 신/구 | 부재 | 손상내용 | 손상현황 | | | | | | 비고 |
|---|---|---|---|---|---|---|---|---|---|---|
| 1 | 보수 | 측벽부 | 누수흔적 | | 1.20 | 0.20 | 0.24 | m <sup>2</sup> | 1 | |
| 2 | 구 | 측벽부 | 타일균열, 벽태 | | 1.90 | | 1.90 | m | 1 | |
| 4 | 보수 | 천단부 | 망상균열 | | 8.70 | 3.00 | 26.10 | m <sup>2</sup> | 1 | |
| 22 | 보수 | 측벽부 | 누수흔적, 벽태 | | 1.00 | 4.00 | 4.00 | m <sup>2</sup> | 1 | |

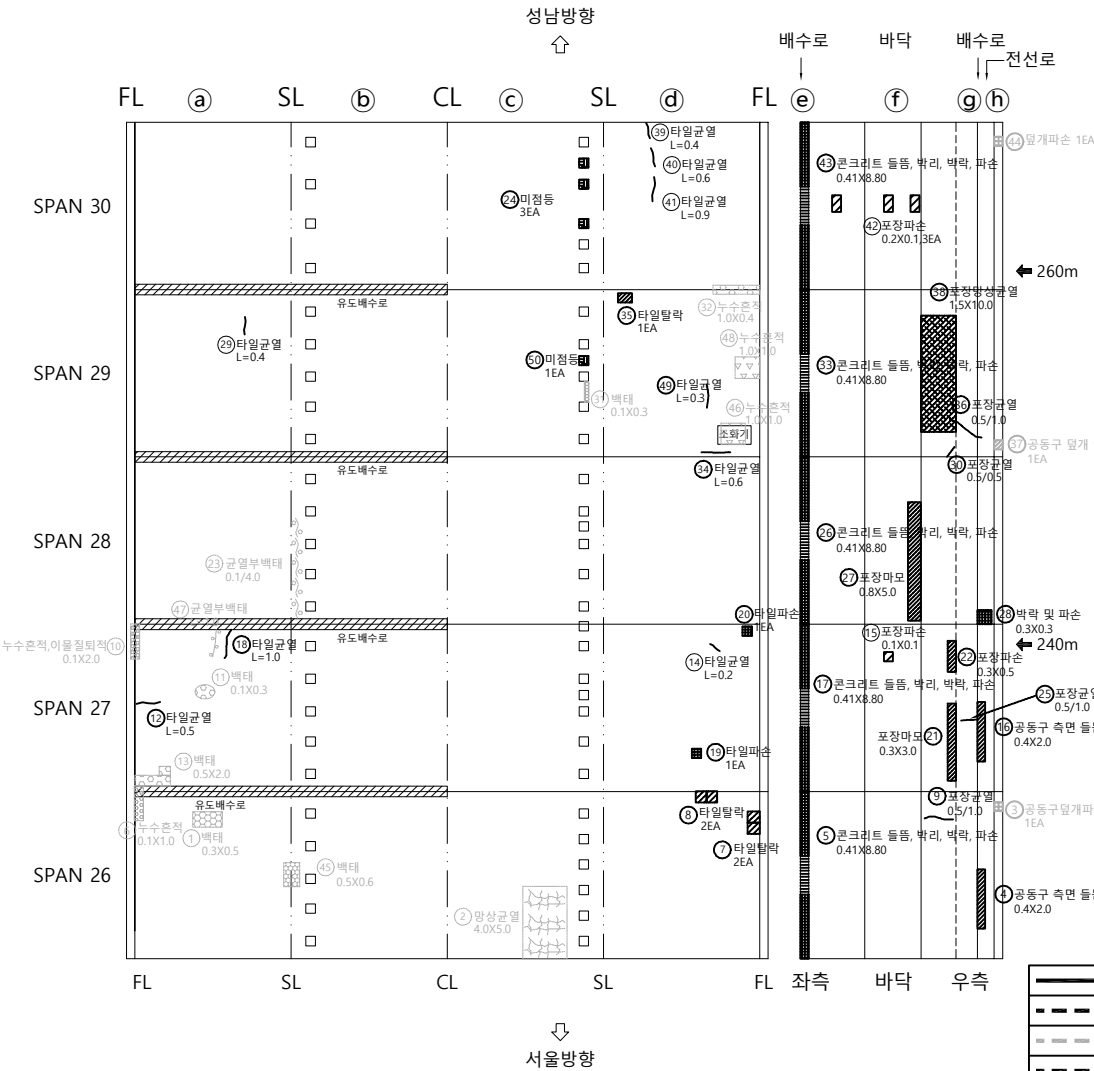
내곡터널(하행) SPAN26~30

| 번호 | 신/구 | 부재 | 손상내용 | 손상현황 | | | | | | 비고 |
|---|---|---|---|---|---|---|---|---|---|---|
| 2 | 보수 | 천단부 | 망상균열 | | 5.00 | 4.00 | 20.00 | m <sup>2</sup> | 1 | |
| 6 | 보수 | 측벽부 | 누수흔적 | | 1.00 | 0.10 | 0.10 | m <sup>2</sup> | 1 | |
| 10 | 보수 | 측벽부 | 누수흔적,이물질 퇴적 | | 2.00 | 0.10 | 0.20 | m <sup>2</sup> | 1 | |
| 23 | 보수 | 천단부 | 균열부백태 | 0.10 | 4.00 | | 4.00 | m | 1 | |
| 36 | 구 | 포장부 | 포장망상균열 | 10.00 | 1.50 | 15.00 | m <sup>2</sup> | 1 | 1 | |

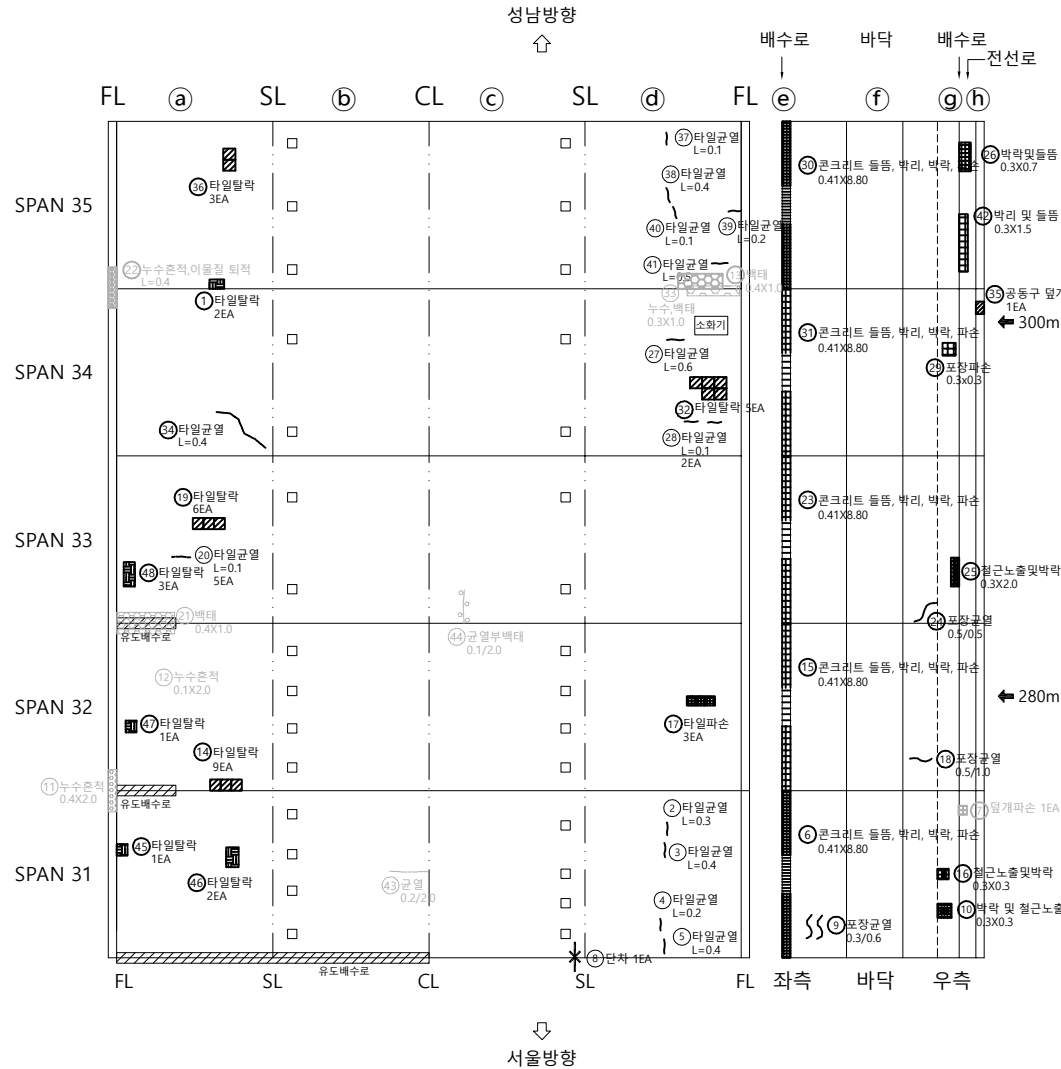
내곡터널(하행) SPAN31~35

| 번호 | 신/구 | 부재 | 손상내용 | 손상현황 | | | | | | 비고 |
|---|---|---|---|---|---|---|---|---|---|---|
| 2 | 구 | 측벽부 | 타일균열 | | 0.30 | | 0.30 | m | 1 | |
| 11 | 보수 | 측벽부 | 누수흔적 | | 2.00 | 0.40 | 0.80 | m <sup>2</sup> | 1 | |
| 22 | 보수 | 측벽부 | 누수흔적,이물질 퇴적 | | 2.00 | 0.40 | 0.80 | m <sup>2</sup> | 1 | |
| 33 | 보수 | 측벽부 | 누수(벽태) | | 1.00 | 0.30 | 0.30 | m <sup>2</sup> | 1 | |

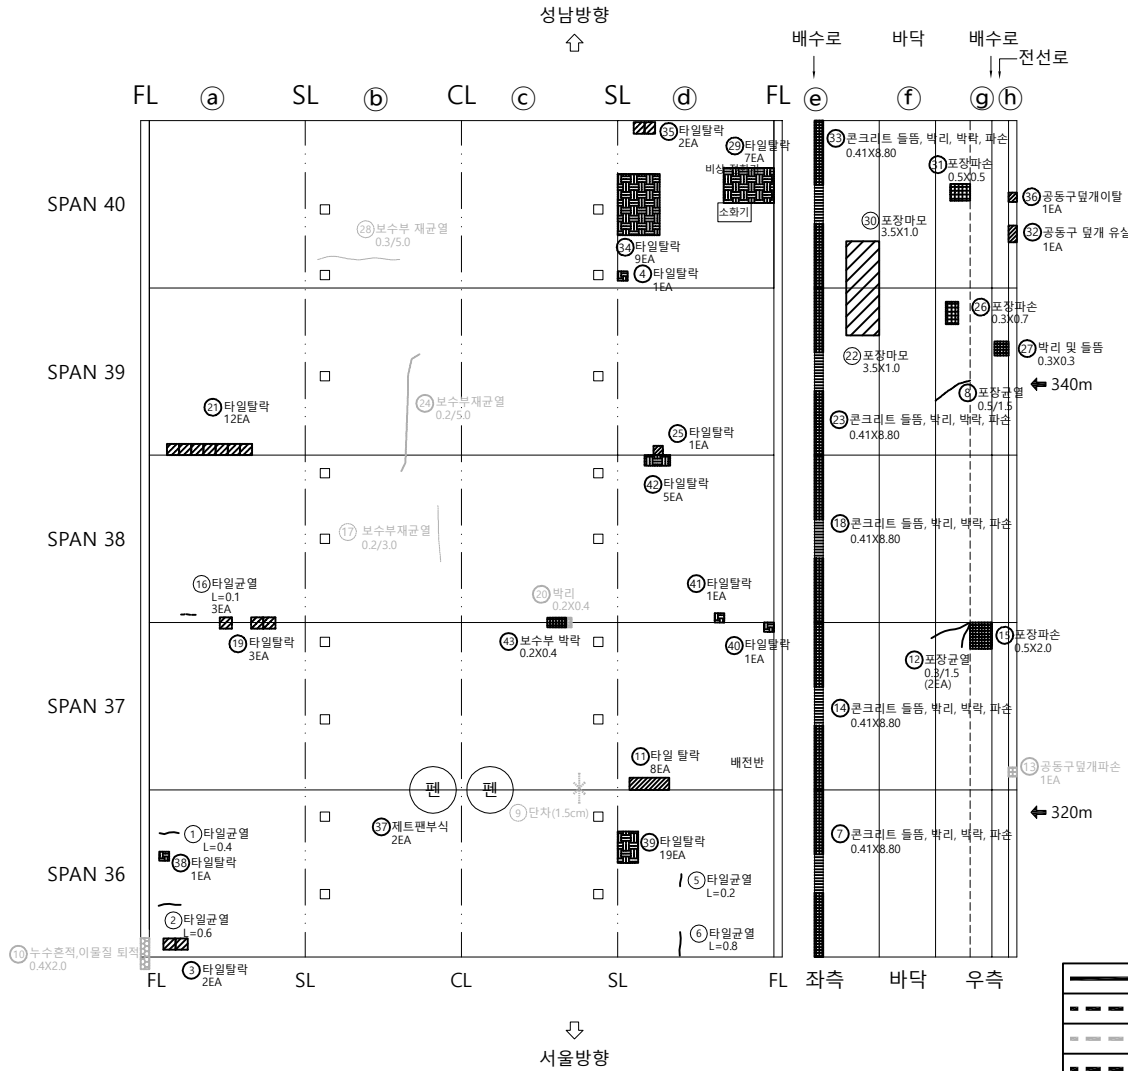
내곡터널(하행) SPAN36~40

| 번호 | 신/구 | 부재 | 손상내용 | 손상현황 | | | | | | 비고 |
|---|---|---|---|---|---|---|---|---|---|---|
| 1 | 구 | 속벽부 | 타일균열 | | 0.40 | | 0.40 | m | 1 | |
| 10 | 보수 | 속벽부 | 누수흔적,이물질 퇴적 | | 2.00 | 0.40 | 0.80 | m <sup>2</sup> | 1 | |
| 17 | 보수 | 천단부 | 보수부재균열(0.3mm미만) | 0.20 | 3.00 | | 3.00 | m | 1 | |
| 28 | 보수 | 천단부 | 보수부재균열(0.3mm이상) | 0.30 | 5.00 | | 5.00 | m | 1 | |
| 37 | 구 | 부대시설 | 제트관부식 | | | | 2.00 | EA | 2 | |
| 40 | 구 | 속벽부 | 타일탈락 | | | | 1.00 | EA | 1 | |

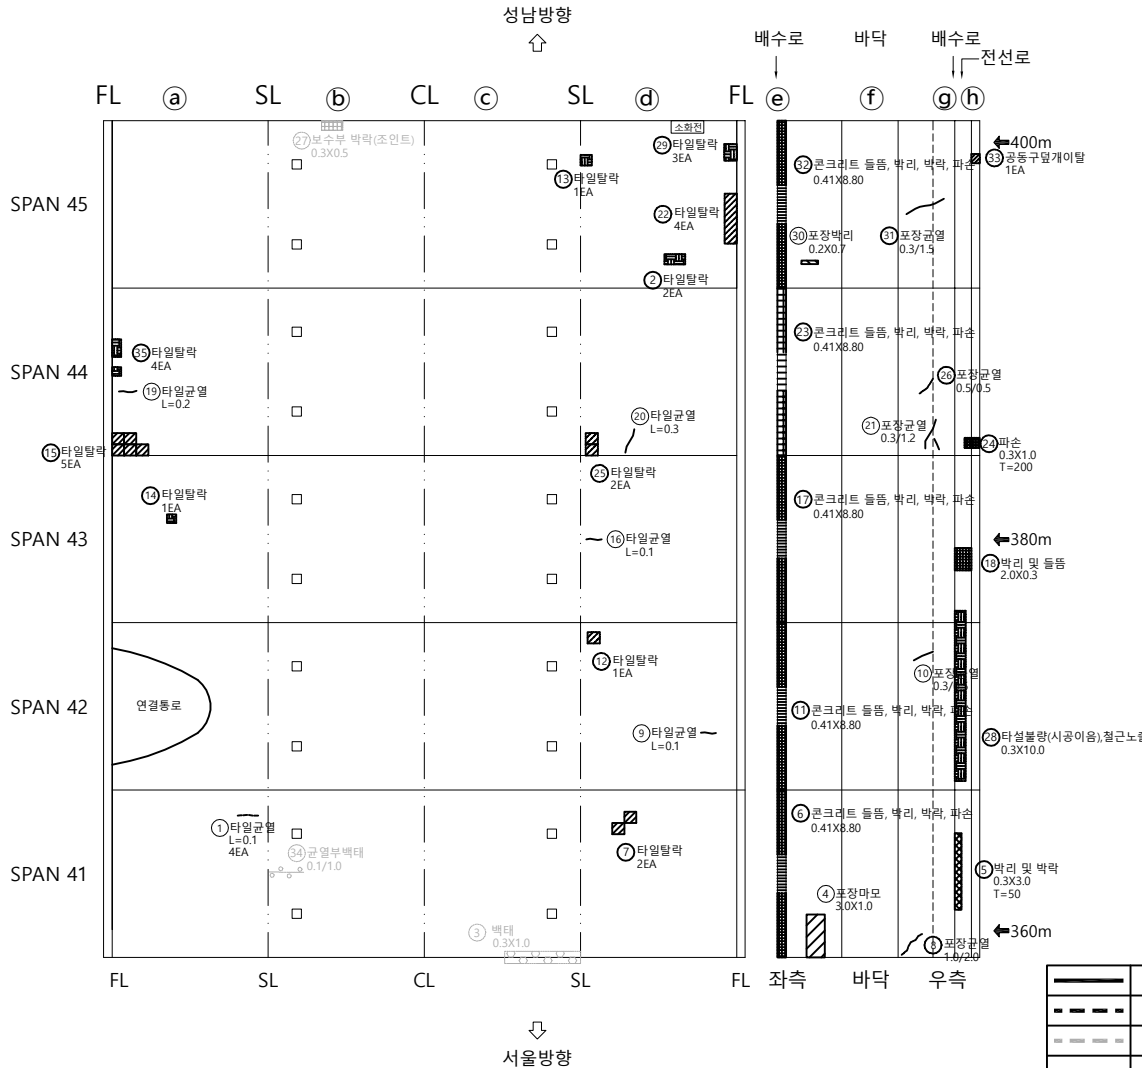
내곡터널(하행) SPAN41~45

| 번호 | 신/구 | 부재 | 손상내용 | 손상현황 | | | | | | 비고 |
|---|---|---|---|---|---|---|---|---|---|---|
| 1 | 구 | 측벽부 | 타일균열 | | 0.10 | | 0.40 | m | 4 | |
| 8 | 구 | 포장부 | 포장균열 | 1.00 | 2.00 | | 2.00 | m | 1 | |
| 34 | 보수 | 천단부 | 균열부백태 | | 0.10 | 1.00 | 1.00 | m | 1 | |
| 35 | 구 | 측벽부 | 타일탈락 | | | | 4.00 | EA | 4 | |

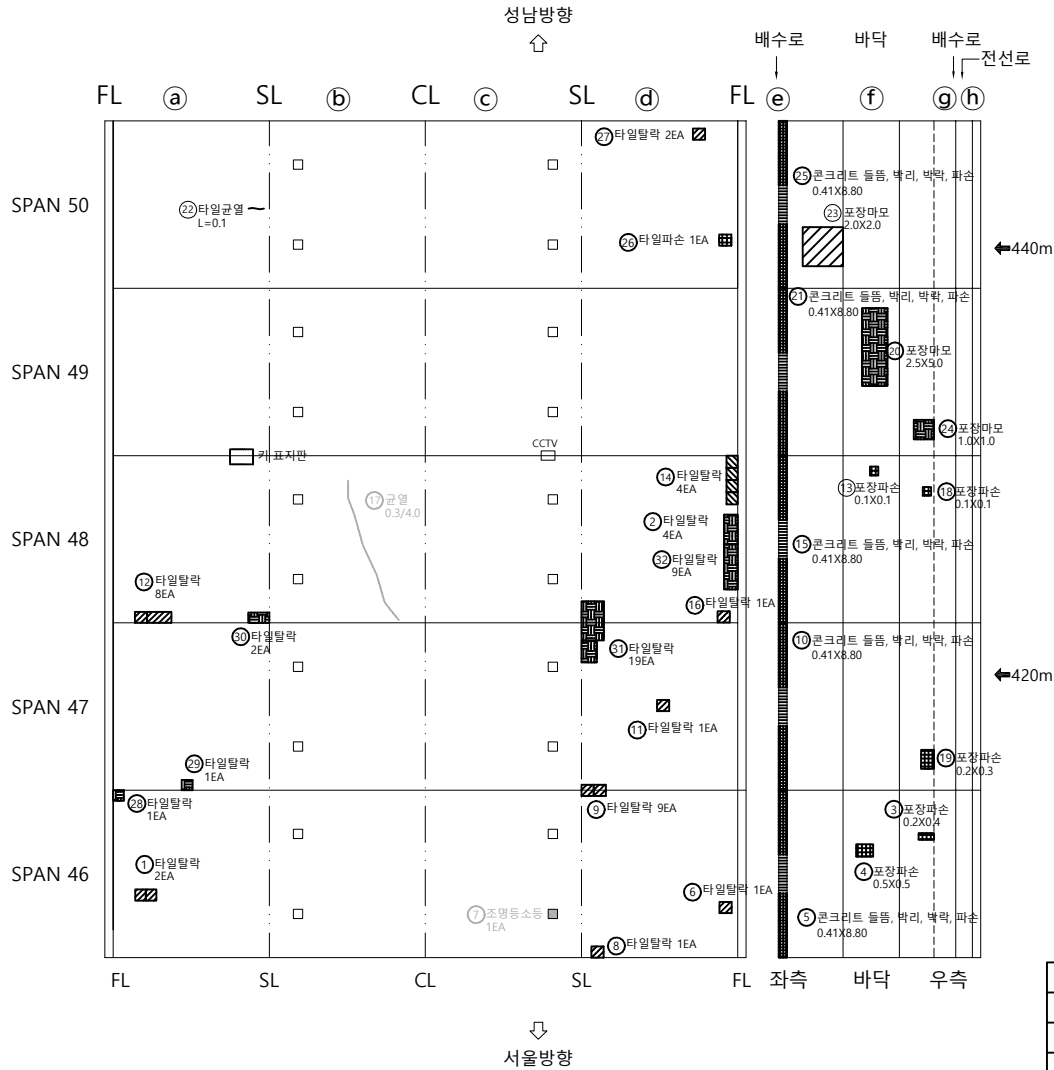
내곡터널(하행) SPAN46~50

| 번호 | 신/구 | 부재 | 손상내용 | 손상현황 | | | | | | 비고 |
|---|---|---|---|---|---|---|---|---|---|---|
| 17 | 보수 | 천단부 | 균열(0.3mm이상) | 0.30 | 4.00 | | 4.00 | m | 1 | |
| 22 | 구 | 측벽부 | 타일균열 | | 0.10 | | 0.10 | m | 1 | |
| 32 | 구 | 측벽부 | 타일탈락 | | | | 9.00 | EA | 9 | |

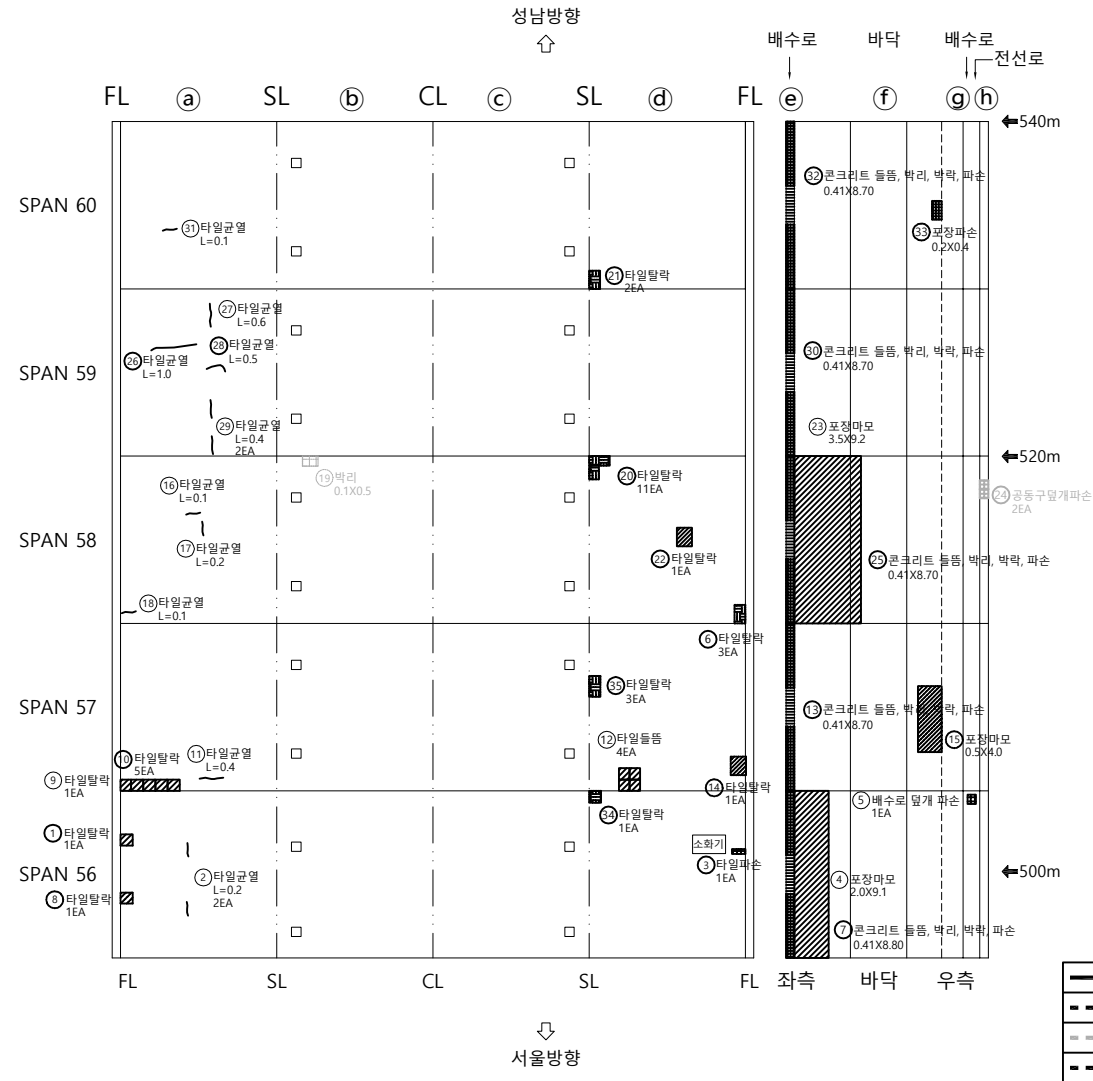
내곡터널(하행) SPAN56~60

| 번호 | 신/구 | 부재 | 손상내용 | 손상현황 | | | | | | 비고 |
|---|---|---|---|---|---|---|---|---|---|---|
| 2 | 구 | 속벽부 | 타일균열 | | 0.20 | | 0.40 | m | 2 | |
| 34 | 구 | 속벽부 | 타일탈락 | | | | 1.00 | EA | 1 | |
| 35 | 구 | 속벽부 | 타일탈락 | | | | 3.00 | EA | 3 | |

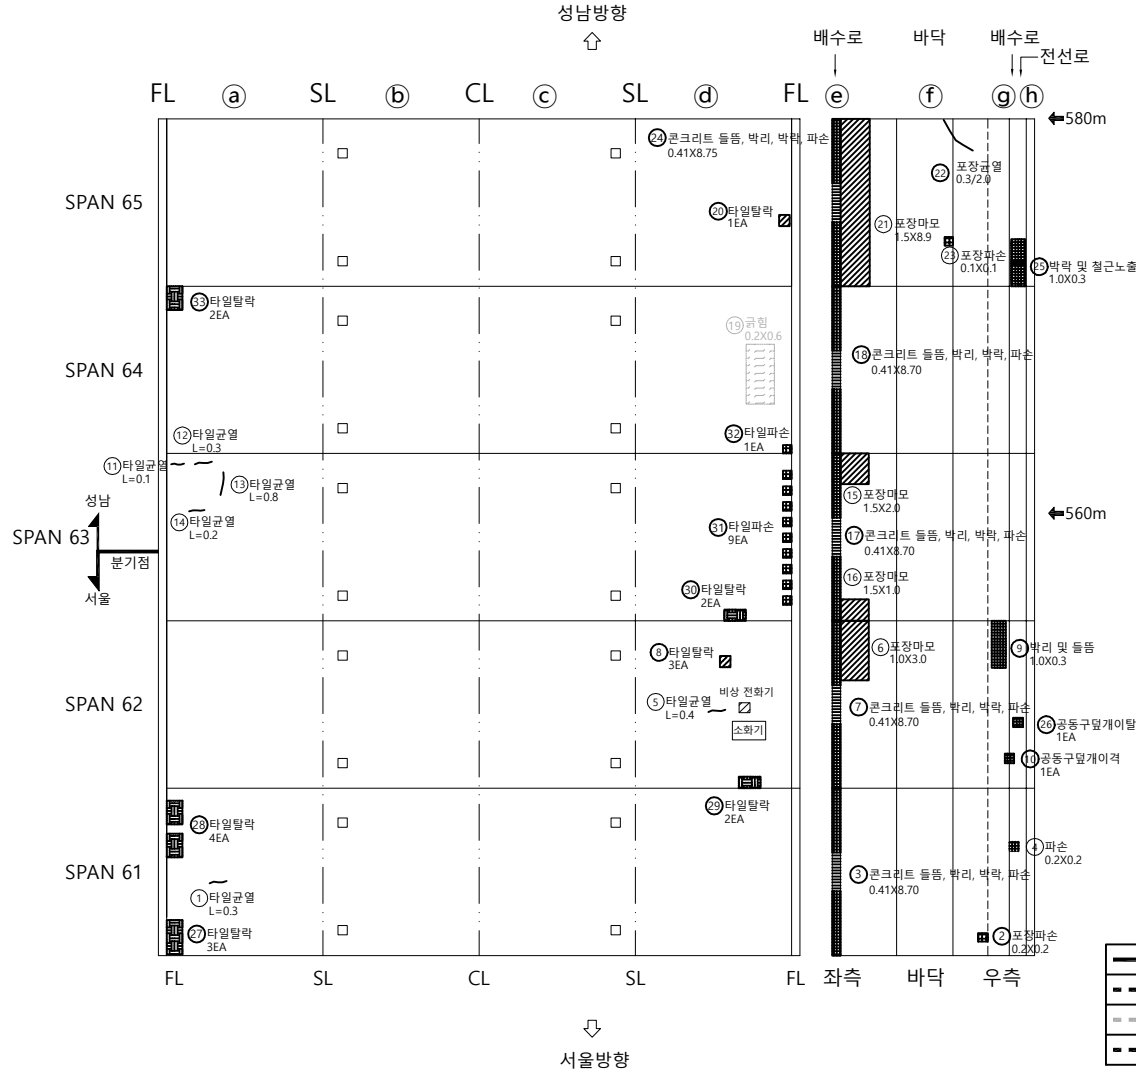
내곡터널(하행) SPAN61~65

| 번호 | 신/구 | 부재 | 손상내용 | 손상현황 | | | | | | 비고 |
|---|---|---|---|---|---|---|---|---|---|---|
| 1 | 구 | 측벽부 | 타일균열 | | 0.30 | | 0.30 | m | 1 | |
| 22 | 구 | 포장부 | 포장균열 | 0.30 | 2.00 | | 2.00 | m | 1 | |
| 33 | 구 | 측벽부 | 타일탈락 | | | | 2.00 | EA | 2 | |

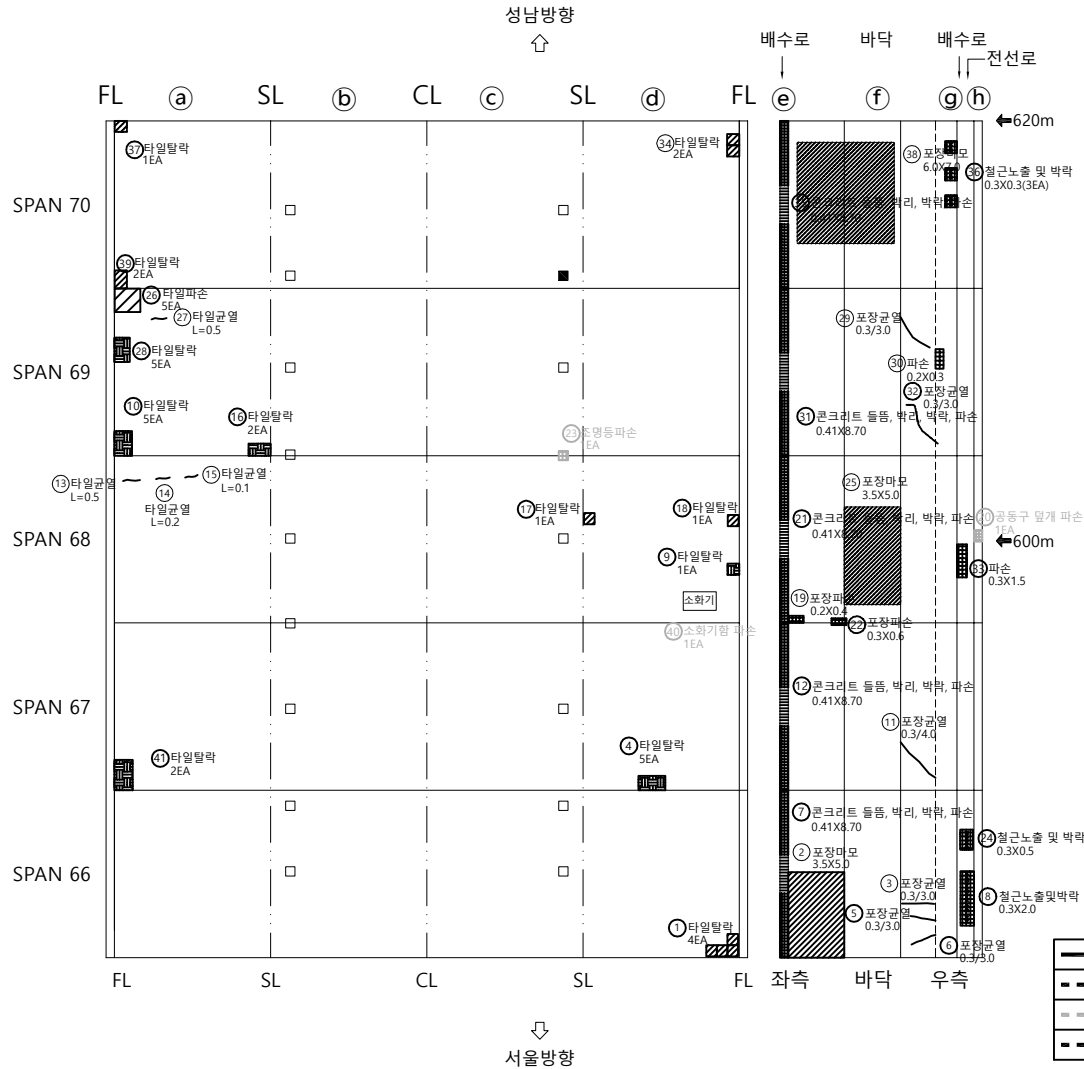
내곡터널(하행) SPAN66~70

| 번호 | 신/구 | 부재 | 손상내용 | 손상현황 | | | | | | 비고 |
|---|---|---|---|---|---|---|---|---|---|---|
| 3 | 구 | 포장부 | 포장균열 | 0.30 | 3.00 | | 3.00 | m | 1 | |
| 13 | 구 | 속벽부 | 타일균열 | | 0.50 | | 0.50 | m | 1 | |
| 40 | 보수 | 부대시설 | 소화기함 파손 | | | | 1.00 | EA | 1 | 26'상 보수 |

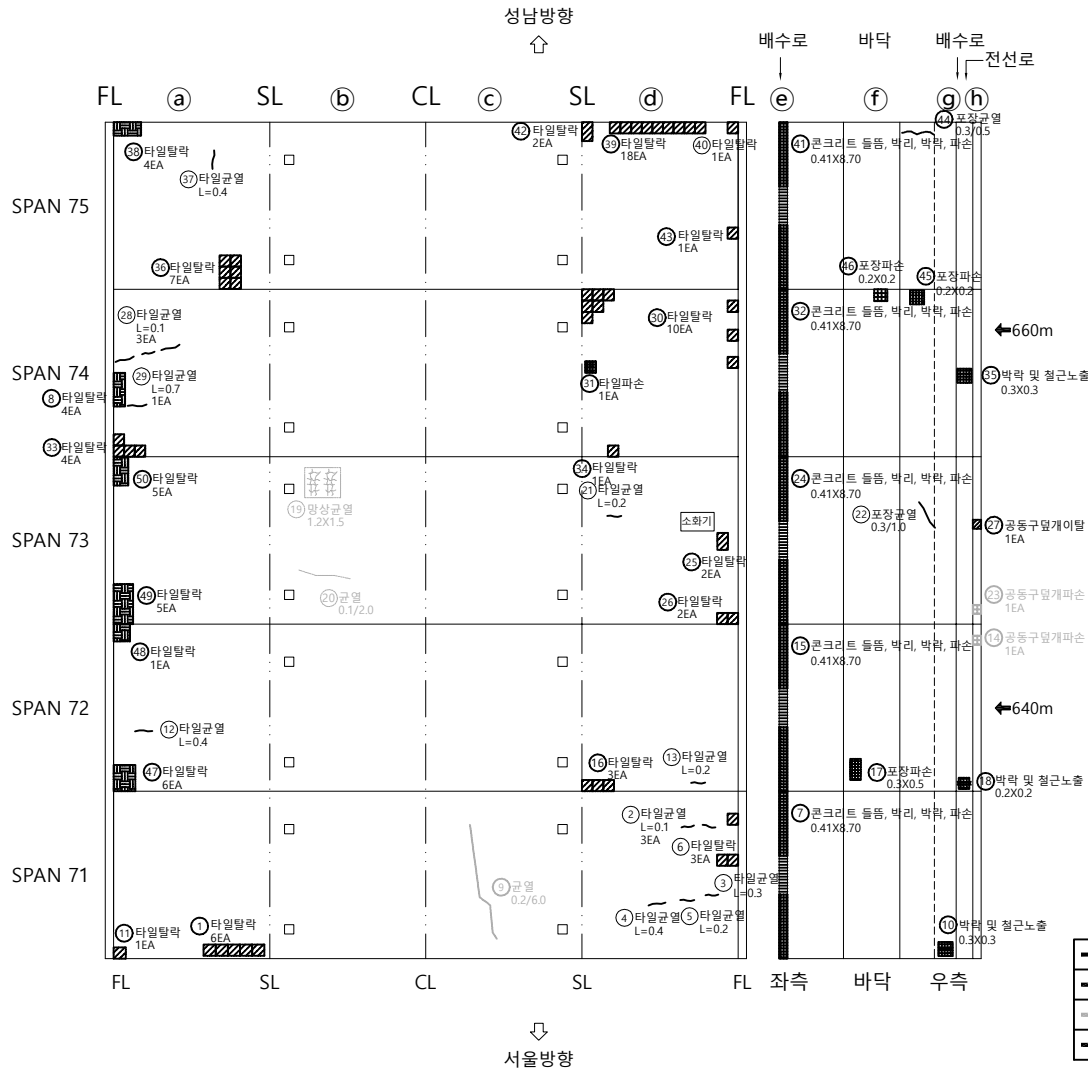
내곡터널(하행) SPAN71~75

| 번호 | 신/구 | 부재 | 손상내용 | 손상현황 | | | | | | 비고 |
|---|---|---|---|---|---|---|---|---|---|---|
| 2 | 구 | 속벽부 | 타일균열 | | 0.10 | | 0.30 | m | 3 | |
| 9 | 보수 | 천단부 | 균열(0.3mm미만) | 0.20 | 6.00 | | 6.00 | m | 1 | |
| 19 | 보수 | 천단부 | 망상균열 | 1.50 | 1.20 | 1.80 | m <sup>2</sup> | m <sup>2</sup> | 1 | |
| 40 | 구 | 속벽부 | 타일탈락 | | | | 1.00 | EA | 1 | |

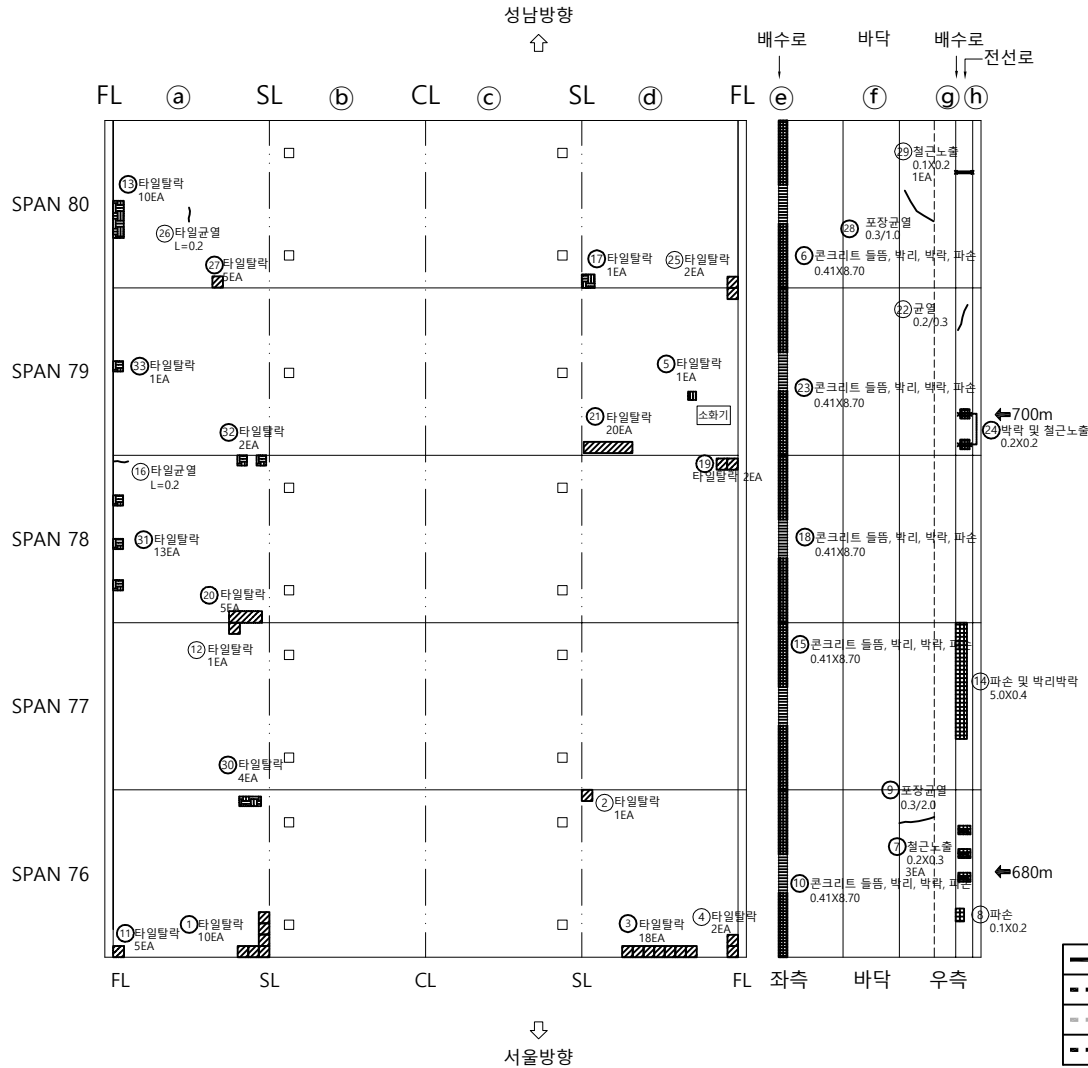
내곡터널(하행) SPAN76~80

| 번호 | 신/구 | 부재 | 손상내용 | 손상현황 | | | | | | 비고 |
|---|---|---|---|---|---|---|---|---|---|---|
| 9 | 구 | 공동구 | 포장균열 | 0.30 | 2.00 | 2.00 | m | | 1 | |
| 22 | 구 | 공동구 | 균열(0.3mm미만) | 0.20 | 0.30 | 0.30 | m | | 1 | |
| 33 | 구 | 속벽부 | 타일탈락 | | | | 1.00 | EA | 1 | |

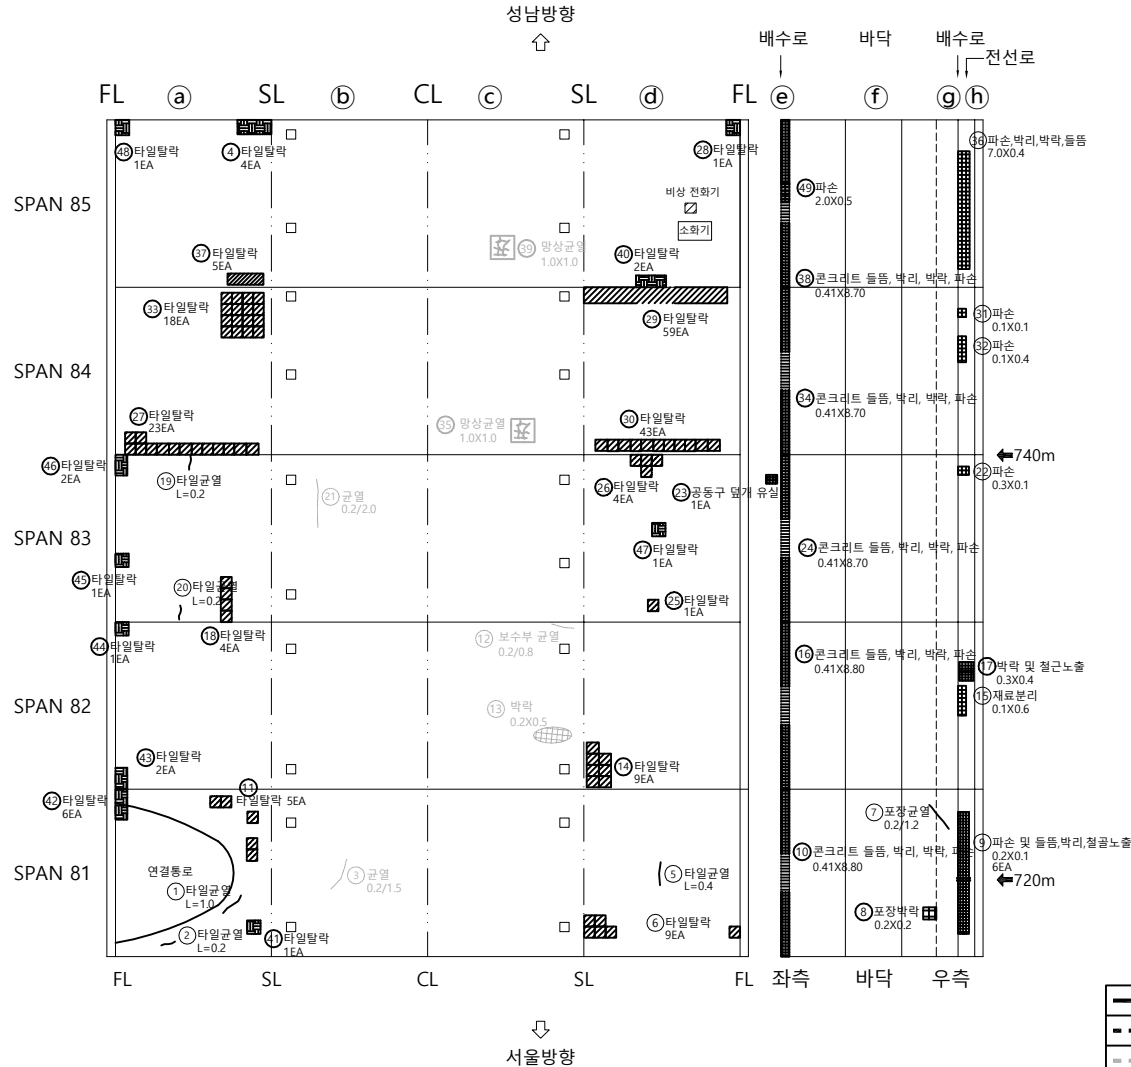
내곡터널(하행) SPAN81~85

| 번호 | 신/구 | 부재 | 손상내용 | 손상현황 | | | | | | 비고 |
|---|---|---|---|---|---|---|---|---|---|---|
| 1 | 구 | 측벽부 | 타일균열 | | 1.00 | | 1.00 | m | 1 | |
| 3 | 보수 | 천단부 | 균열(0.3mm미만) | 0.20 | 1.50 | | 1.50 | m | 1 | |
| 12 | 보수 | 천단부 | 보수부재균열(0.3mm미만) | 0.20 | 0.80 | | 0.80 | m | 1 | |
| 35 | 보수 | 천단부 | 망상균열 | | 1.00 | 1.00 | 1.00 | m² | 1 | |
| 40 | 구 | 측벽부 | 타일탈락 | | | | 2.00 | EA | 2 | |
