# 내곡터널(하행) SPAN1~5

## 손상물량표

| 용 역 명 | 2026년 상반기 내국터널 정기안전점검 용역 |

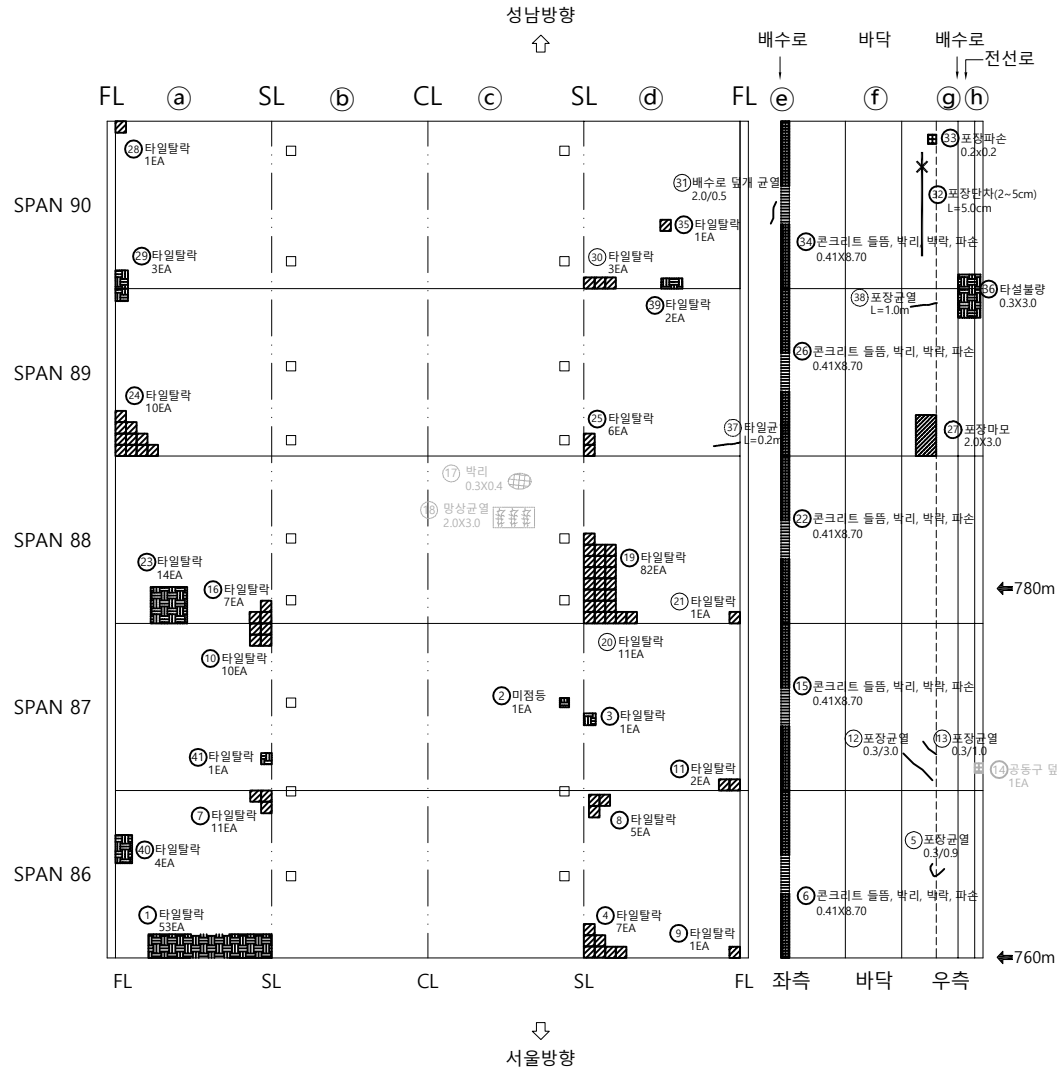
내곡터널(하행) SPAN86~90

| 번호 | 신/구 | 부재 | 손상내용 | 손상현황 | | | | | | 비고 |
|---|---|---|---|---|---|---|---|---|---|---|
| 40 | 구 | 측벽부 | 타일탈락 | | | | 4.00 | EA | 4 | |

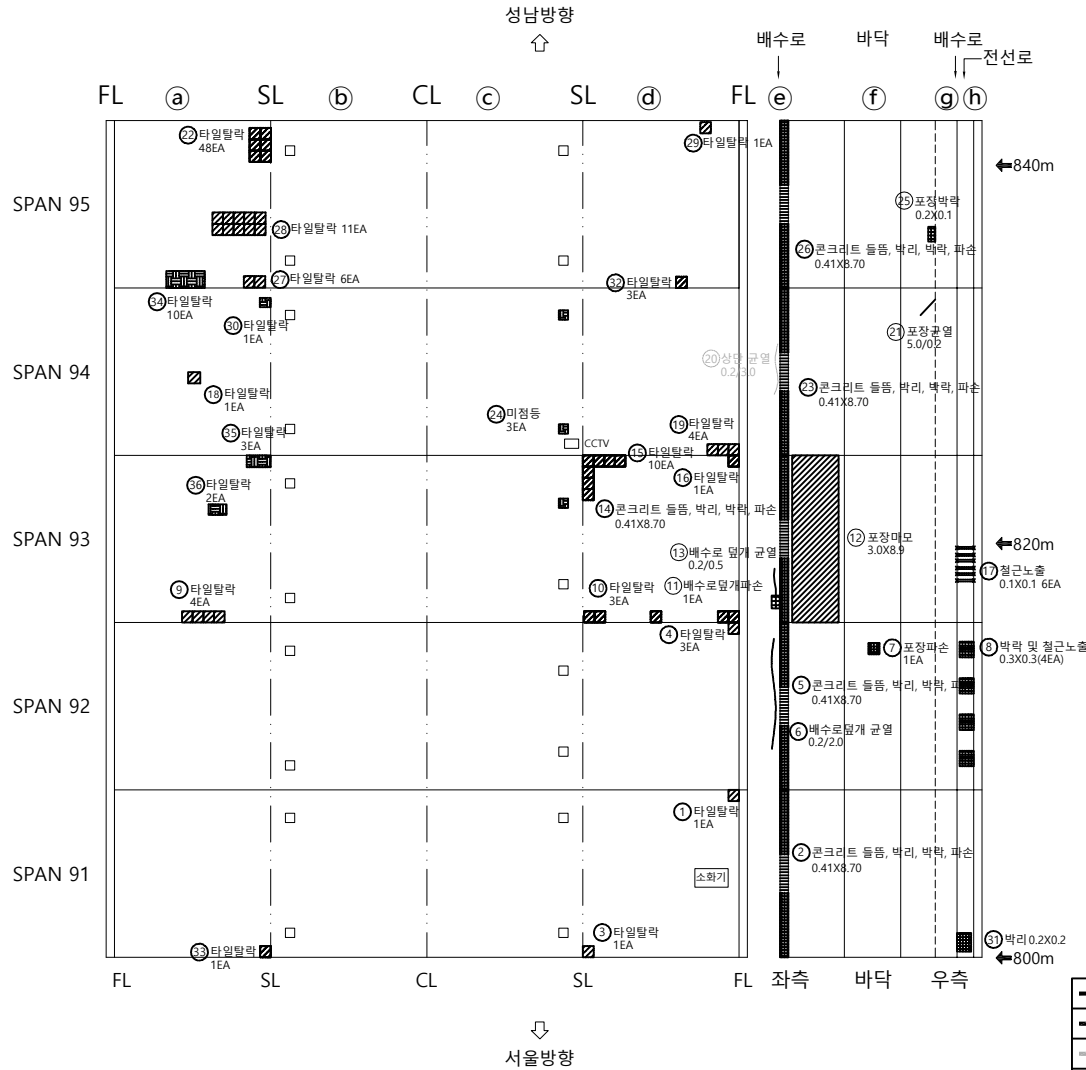
내곡터널(하행) SPAN91~95

| 번호 | 신/구 | 부재 | 손상내용 | 손상현황 | | | | | | 비고 |
|---|---|---|---|---|---|---|---|---|---|---|
| 36 | 구 | 속벽부 | 타일탈락 | | | | 2.00 | EA | 2 | |

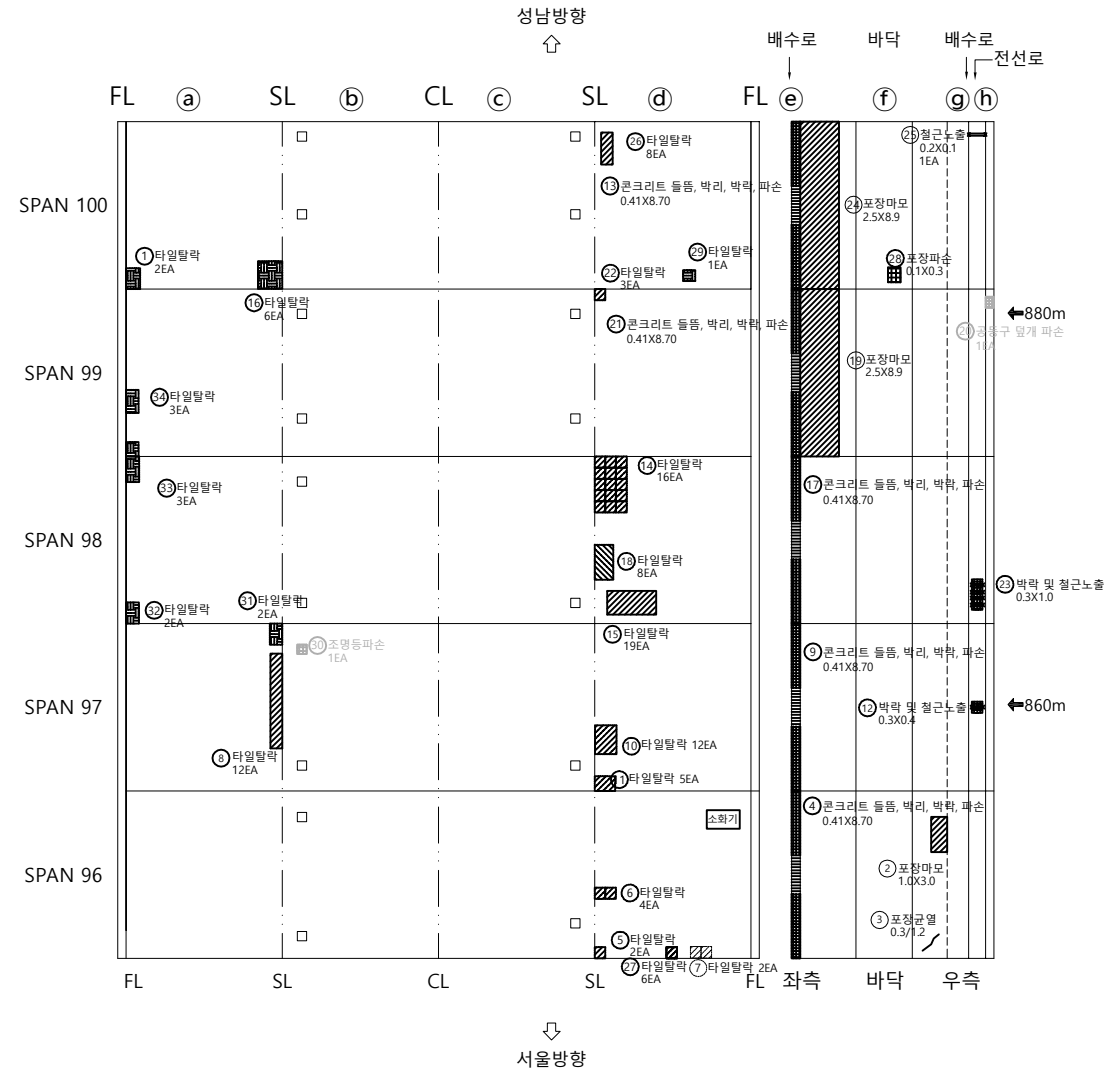
내곡터널(하행) SPAN96~100

| 번호 | 신/구 | 부재 | 손상내용 | 손상현황 | | | | | | 비고 |
|---|---|---|---|---|---|---|---|---|---|---|
| 34 | 구 | 측벽부 | 타일탈락 | | | | 3.00 | EA | 3 | |

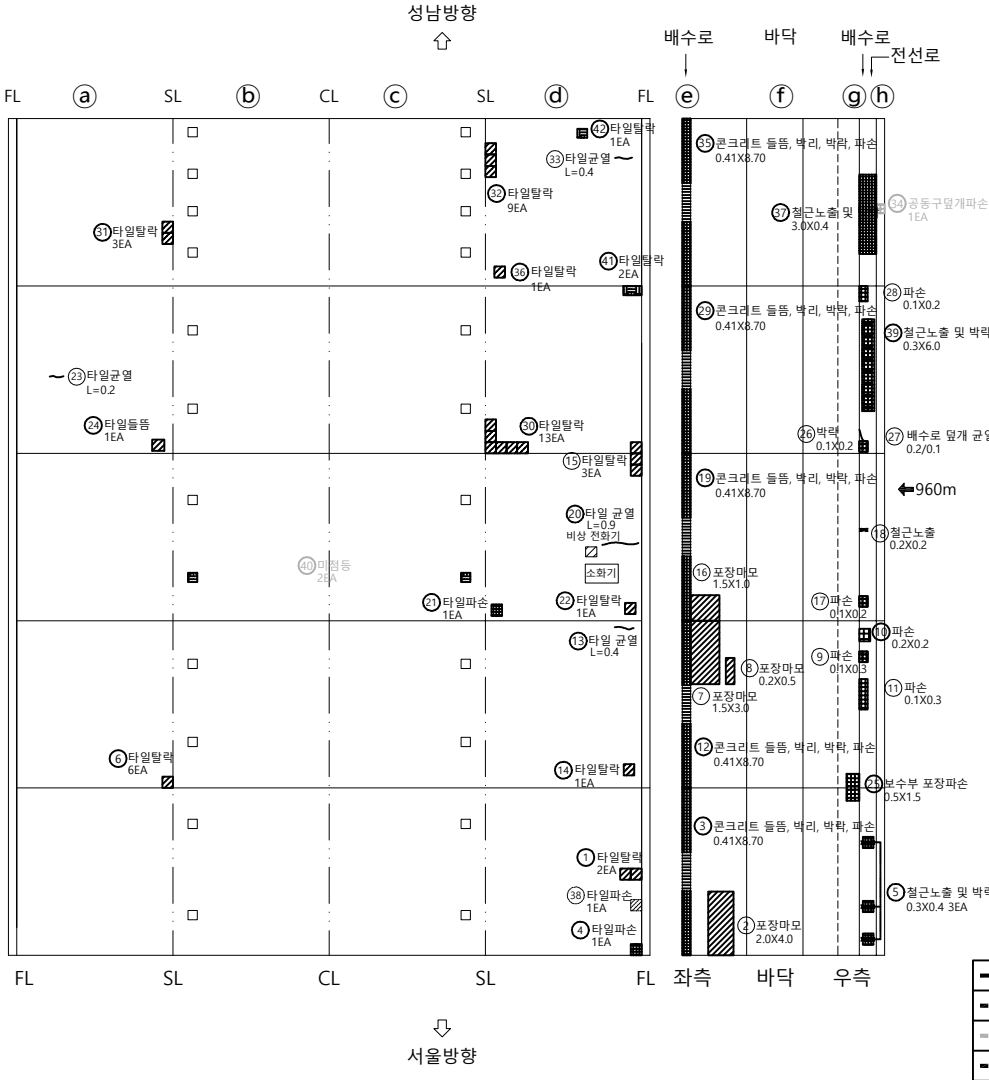
내곡터널(하행) SPAN106~110

| 번호 | 신/구 | 부재 | 손상내용 | 손상현황 | | | | | | 비고 |
|---|---|---|---|---|---|---|---|---|---|---|
| 39 | 구 | 공동구 | 철근노출 및 박락 | | 6.00 | 0.30 | 1.80 | m² | 1 | |
| 40 | 보수 | 부대시설 | 미점등 | | | | 2.00 | EA | 2 | 26상 보수 |
