# 1. 내곡터널(상)

## 손상현황

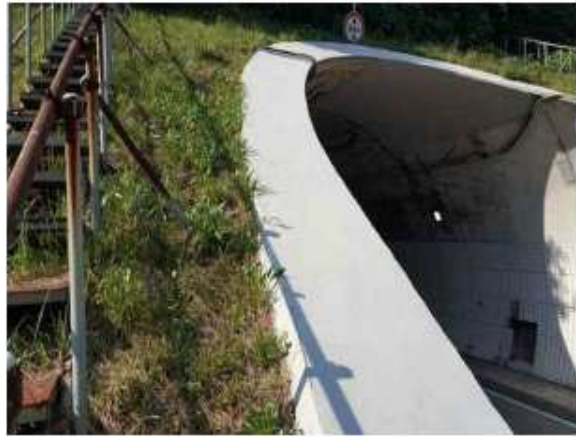
| 위 치 | 시점부 갭문 (2025년 정밀안전점검) | 위 치 | 시점부 갭문 |

| 현 황 | 균열 및 망상균열 보수부 전경 | 현 황 | 균열 및 망상균열 보수부 전경 |

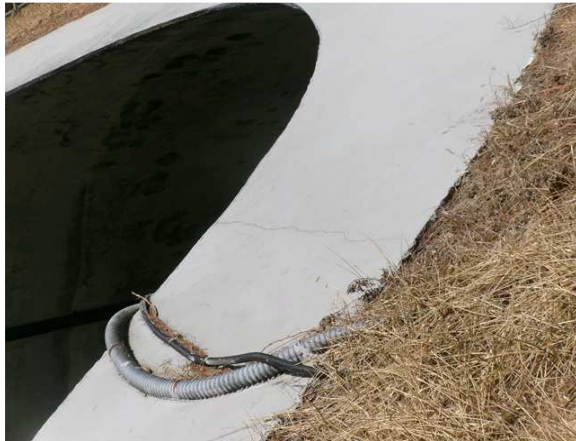
| 위 치 | 시점부 갭문 | 위 치 | 시점부 갭문 |

| 현 황 | 균열(L= 1.0m) | 현 황 | 균열 및 망상균열 보수부 전경 |

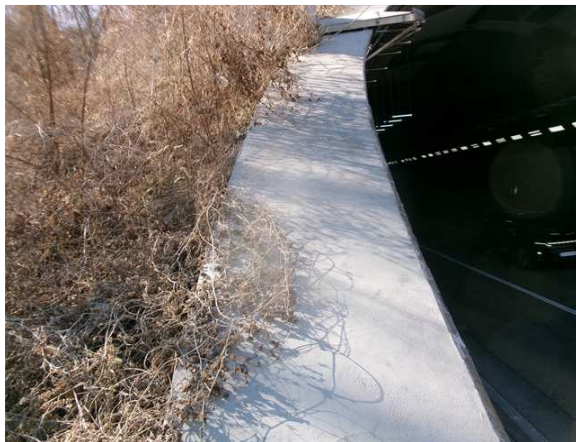
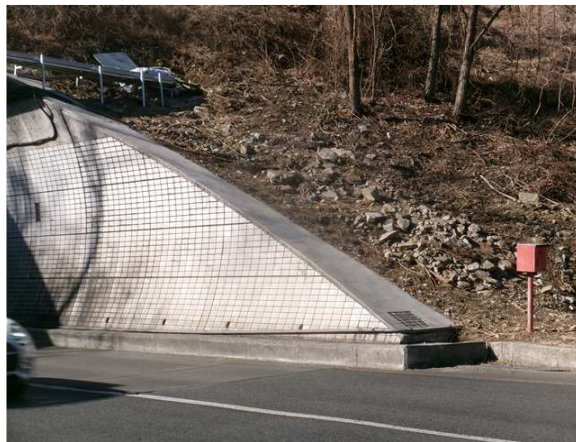
| 위 치 | 종점부 갭문 | 위 치 | 종점부 갭문 |

| 현 황 | 균열 및 망상균열 보수부 전경 | 현 황 | 균열 및 망상균열 보수부 전경 |

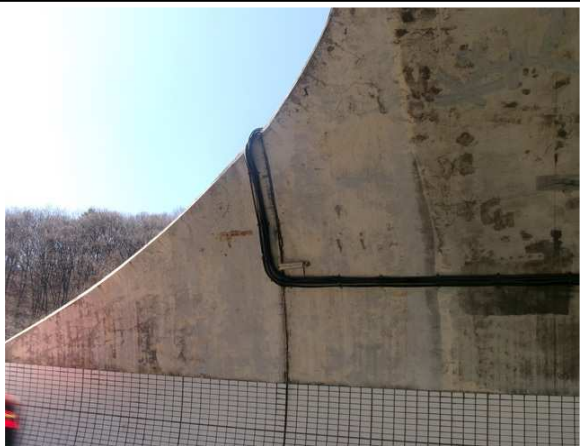
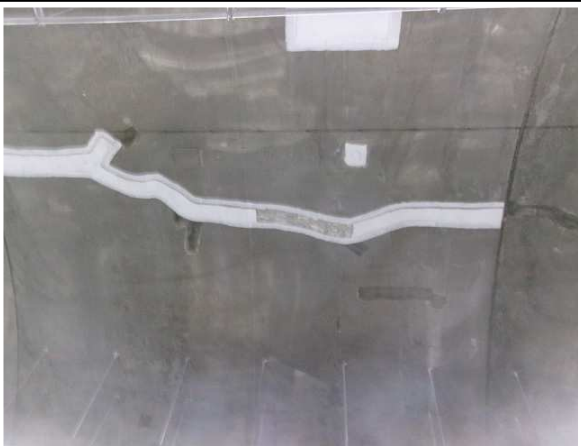
| 위 치 | 천장부 S3 | 위 치 | 천장부 S16 |

| 현 황 | 망상균열 (3.0m × 11.0m) | 현 황 | 보수부 채균열 (cw=0.2mm L=9.0m) |

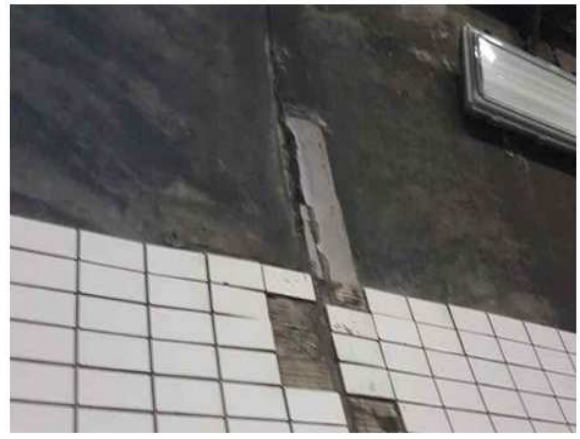
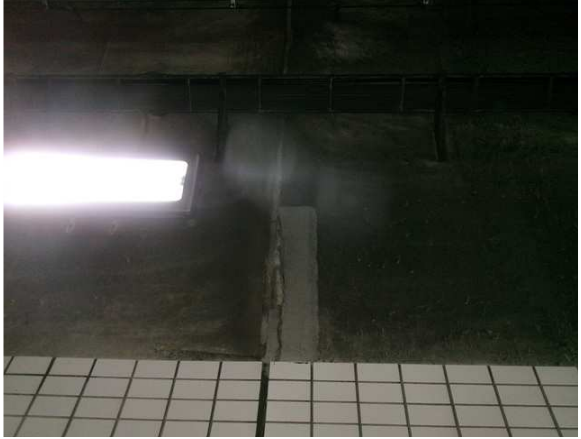
| 위 치 | 천장부 S68 (2025년 정밀안전점검) | 위 치 | 천장부 S68 |

| 현 황 | 박락(0.5m × 0.2m) | 현 황 | 박락(0.5m × 0.2m) |

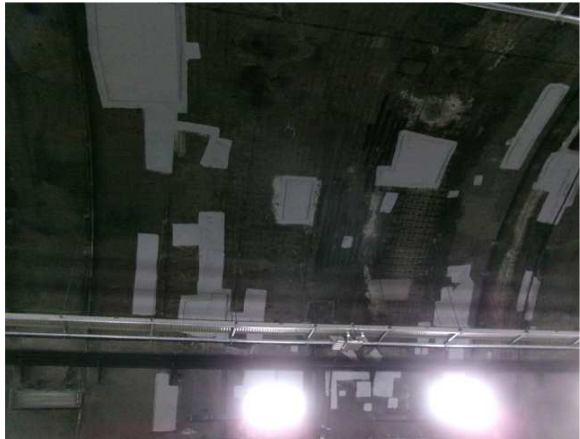
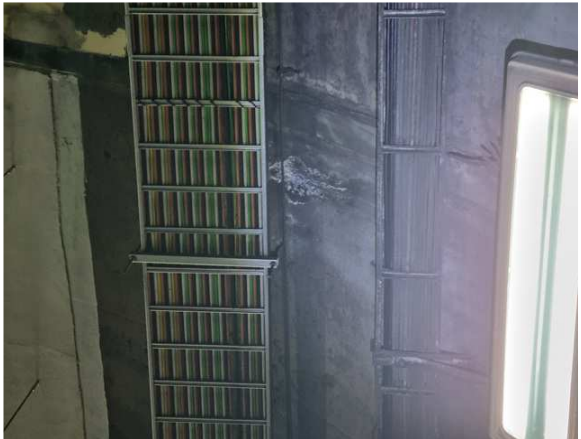
| 위 치 | 천장부 S79 | 위 치 | 천장부 S111 |

| 현 황 | 철근노출, 백태 보수부 전경 | 현 황 | 균열부 백태 (cw=0.1mm L=0.3m) |

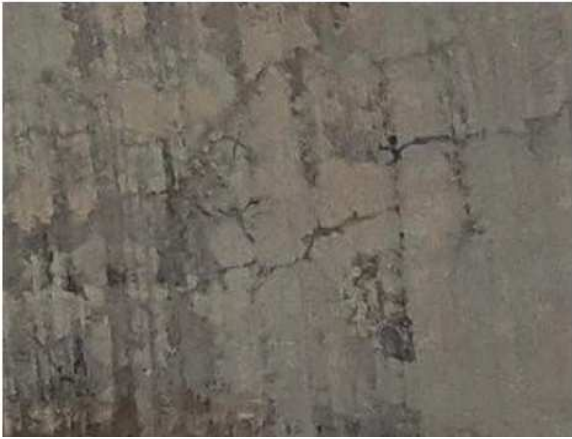
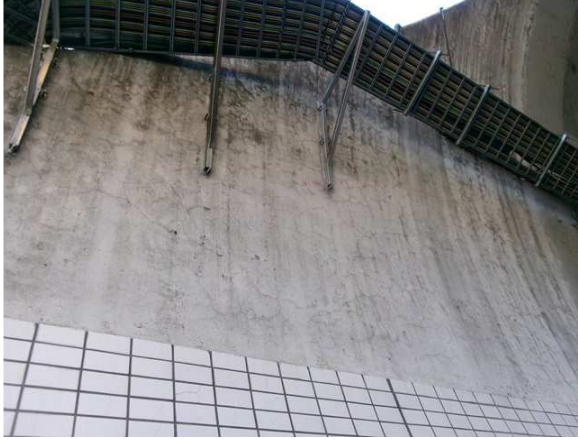
| 위 치 | 천장부 S119 (2025년 정밀안전점검) | 위 치 | 천장부 S119 |

| 현 황 | 망상균열 (8.5m × 10.0m) | 현 황 | 망상균열 (8.5m × 10.0m) |

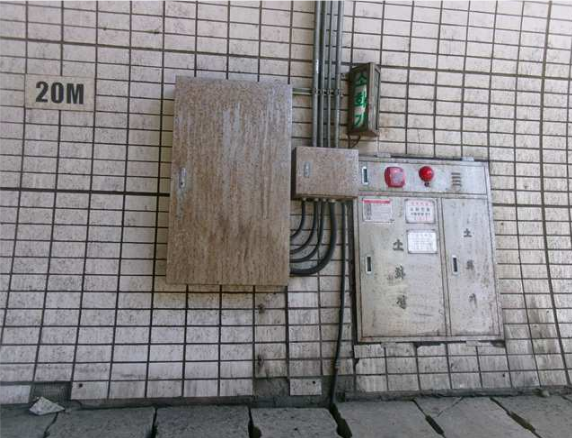
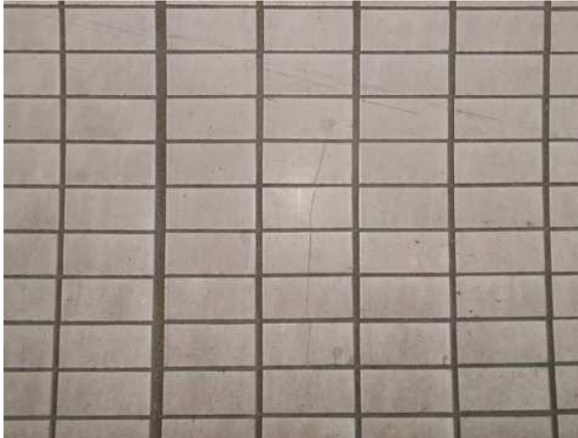
| 위 치 | 측벽부 S2 | 위 치 | 측벽부 S7 |

| 현 황 | 누수흔적 (0.1m × 1.6m) | 현 황 | 타일균열 (L=0.3m) |

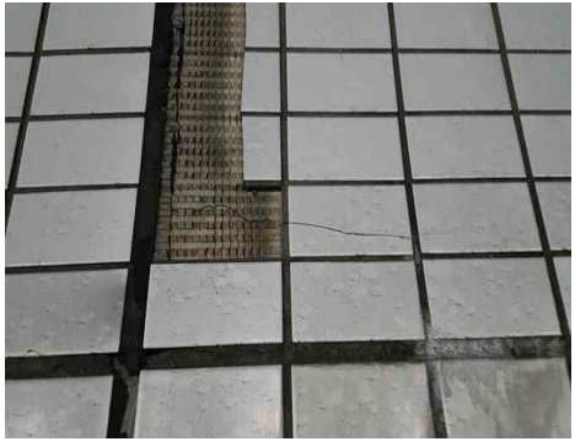
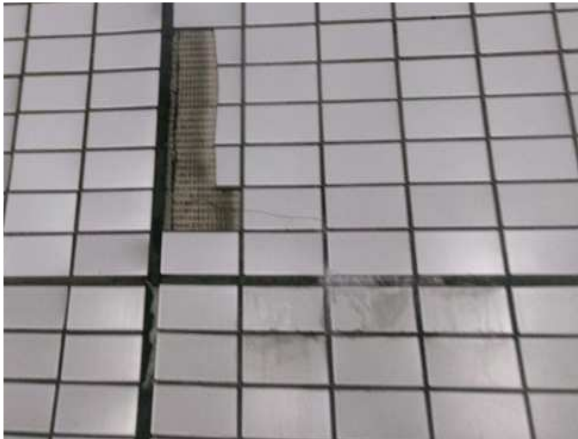
| 위 치 | 측벽부 S86 (2025년 정밀안전점검) | 위 치 | 측벽부 S86 |

| 현 황 | 타일균열 (L=0.6m) | 현 황 | 타일균열 (L=0.6m) |

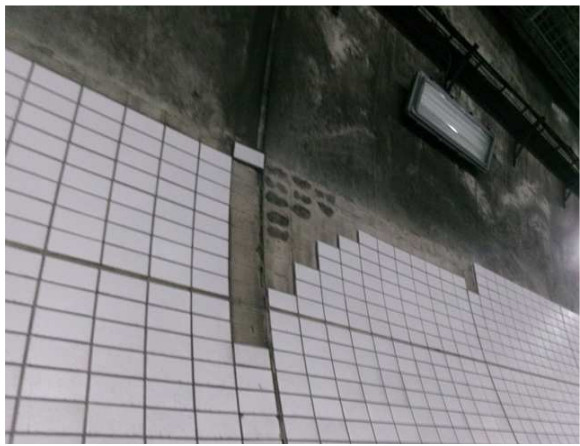
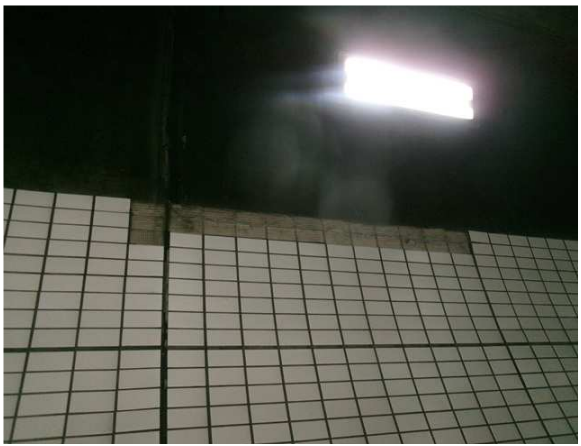
| 위 치 | 측벽부 S47 | 위 치 | 측벽부 S98 |

| 현 황 | 타일탈락 (35EA) | 현 황 | 타일탈락 (22EA) |

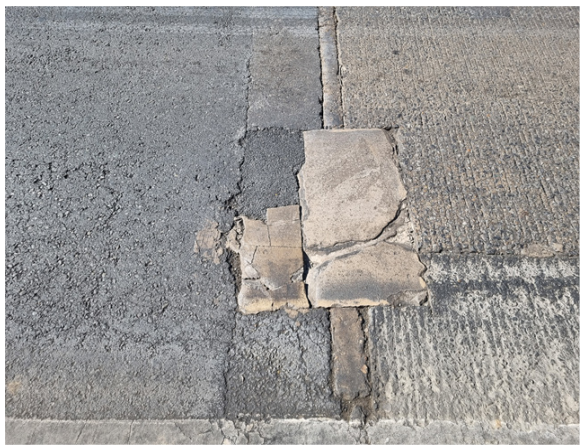
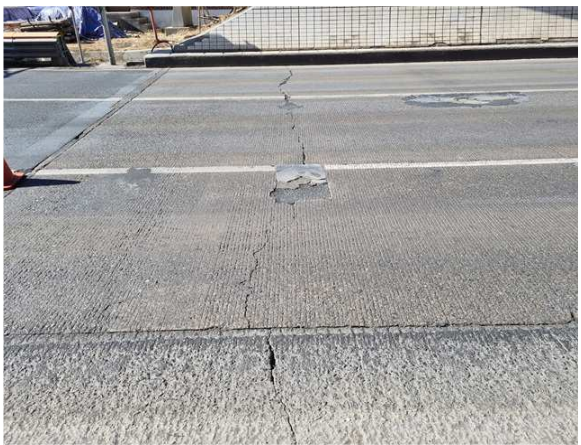
| 위 치 | 포장부 S1 | 위 치 | 포장부 S1 |

| 현 황 | 포장파손 (0.7m × 0.7m) | 현 황 | 포장균열 (L=10.5m) |

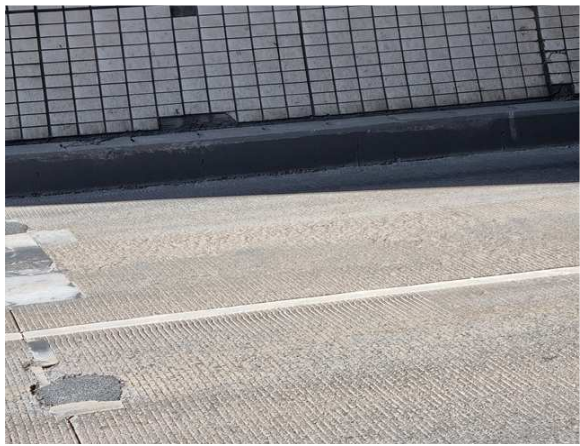
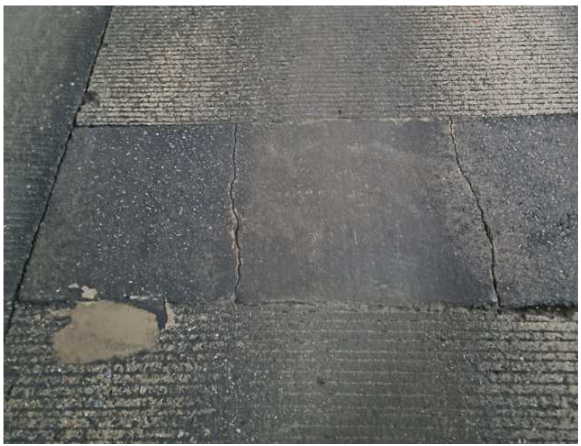
| 위 치 | 포장부 S3 | 위 치 | 포장부 S18 |

| 현 황 | 포장마모(1.0m × 3.0m) | 현 황 | 보수부 포장균열(L=0.5m × 2EA) |

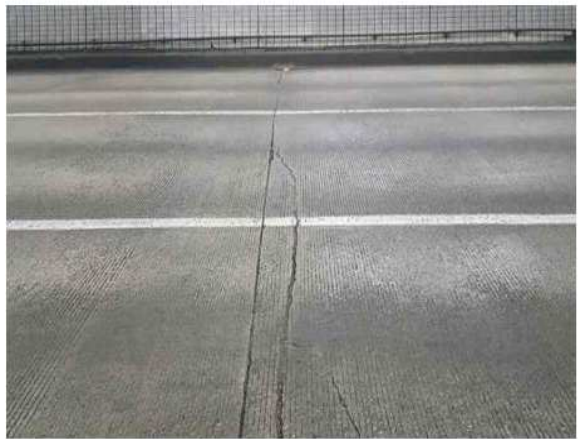
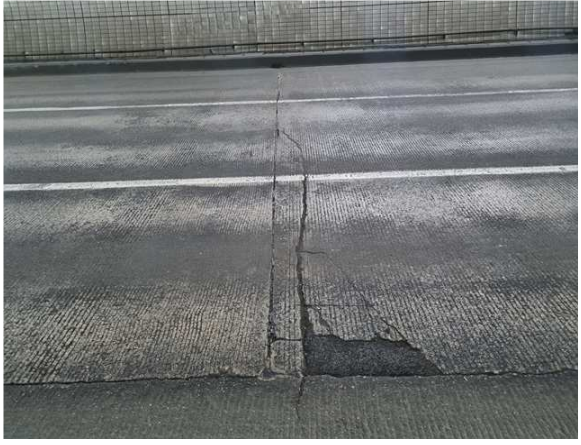
| 위 치 | 포장부 S35 (2025년 정밀안전점검) | 위 치 | 포장부 S35 |

| 현 황 | 포장파손(0.7m × 5.5m) | 현 황 | 포장파손(0.7m × 5.5m) |

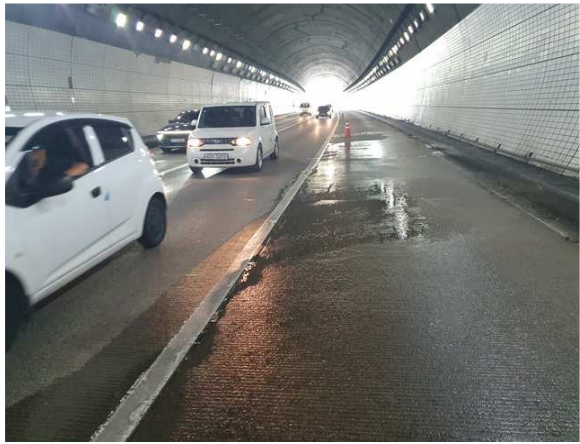
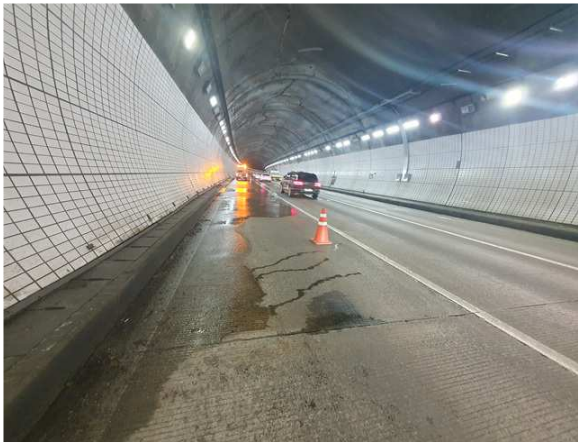
| 위치 | 포장부 160m~200m | 위치 | 포장부 160m~200m |

| 내용 | 누수 및 채수 (여름철 집중강우 시) | 내용 | 누수 및 채수 (여름철 집중강우 시) |

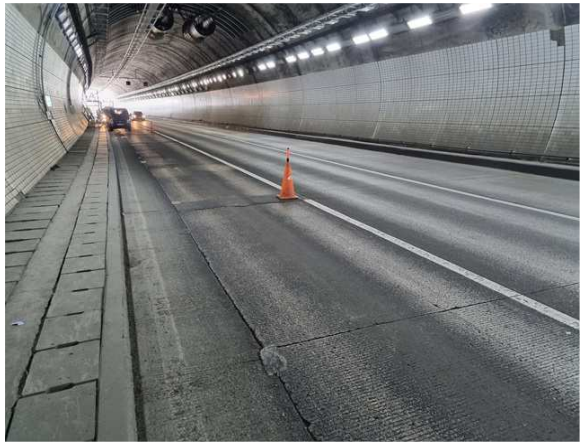
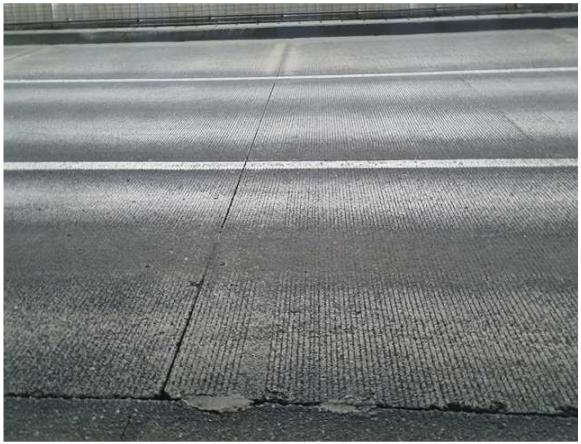
| 위치 | 포장부 160m~200m | 위치 | 포장부 160m~200m |

| 내용 | 현재 상태양호 | 내용 | 현재 상태양호 |

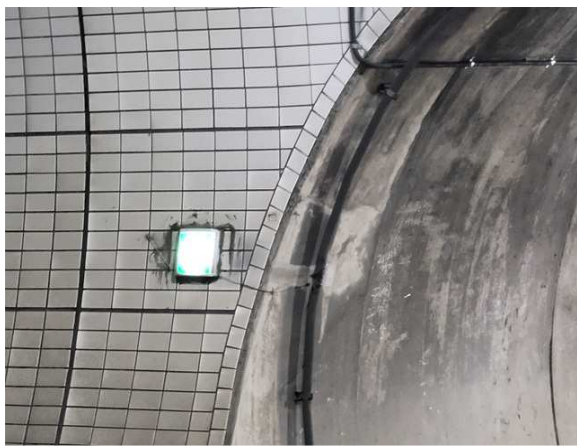
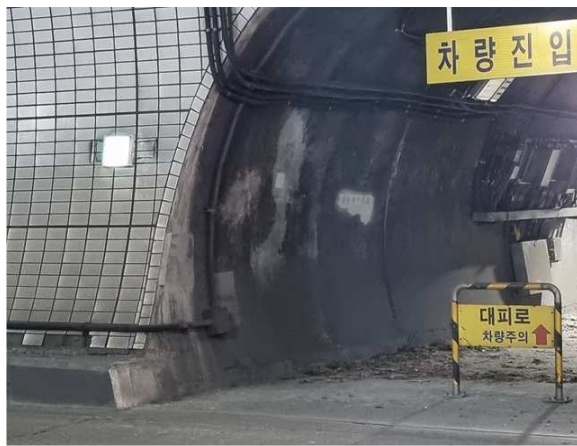
| 위 치 | 피난연결통로 (S40) | 위 치 | 피난연결통로 (S79) |

| 현 황 | 균열 (cw=0.1mm L=0.4m) | 현 황 | 균열 (cw=0.3mm L=0.5m) |

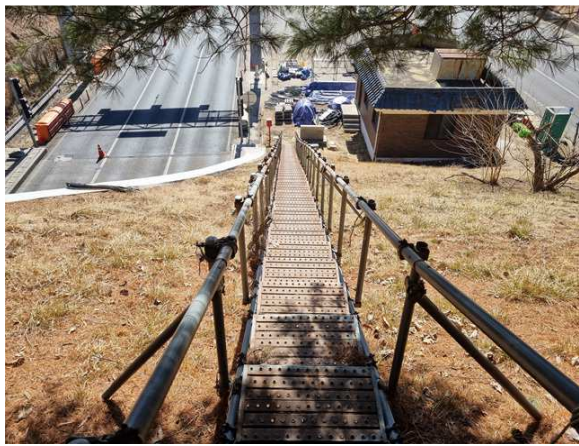
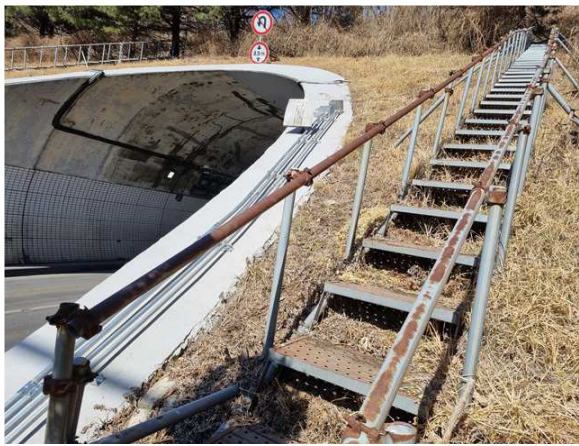
| 위 치 | 시점부 사면(점검계단) | 위 치 | 시점부 사면 (점검계단) |

| 현 황 | 점검로 전경 | 현 황 | 계단부식 (0.9m × 15.0m) |

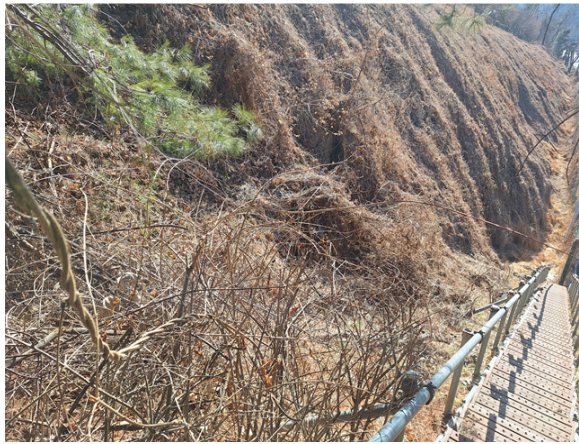
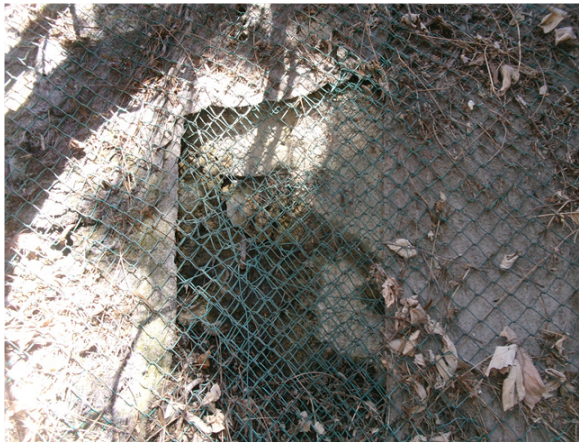
| 위 치 | 시점부 사면 | 위 치 | 시점부 사면 |

| 현 황 | 측구 배수로 미설치(L=20.0m) | 현 황 | 뜯돌 (0.5m × 0.5m) |

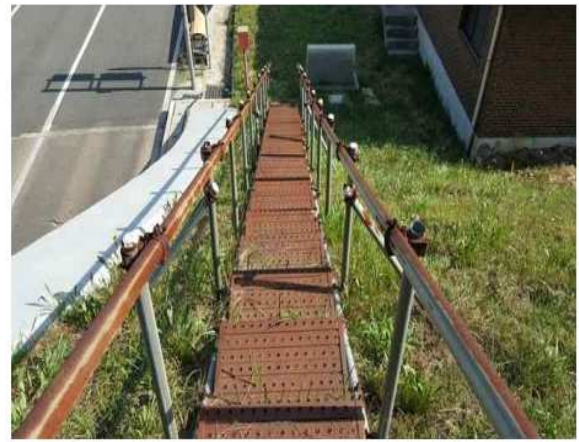
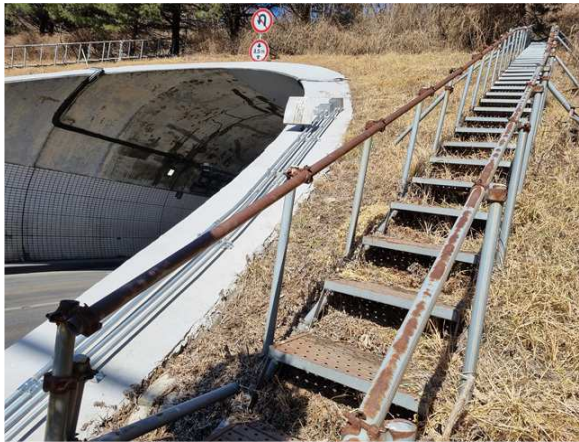
| 위 치 | 시점부 사면 (점검계단)<br>(2025년 정밀안전점검) | 위 치 | 시점부 사면 (점검계단) |

| 현 황 | 계단부식 (0.9m × 15.0m) | 현 황 | 계단부식 (0.9m × 15.0m) |

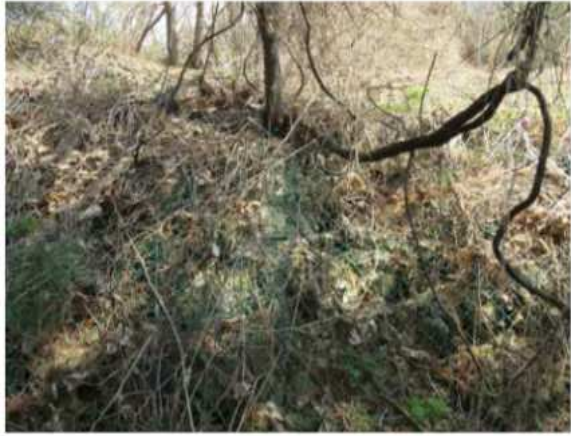
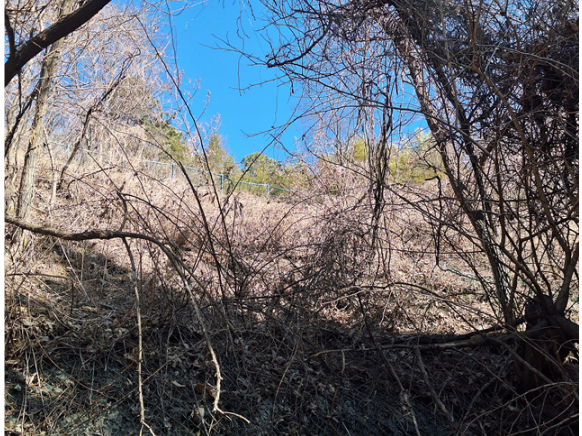
| 위 치 | 시점부 사면<br>(2025년 상반기 정기안전점검) | 위 치 | 시점부 사면 |

| 현 황 | 능형망 파손 (1.0m × 1.0m) | 현 황 | 능형망 파손 (1.0m × 1.0m)<br>(현재 식생으로 관찰불가) |

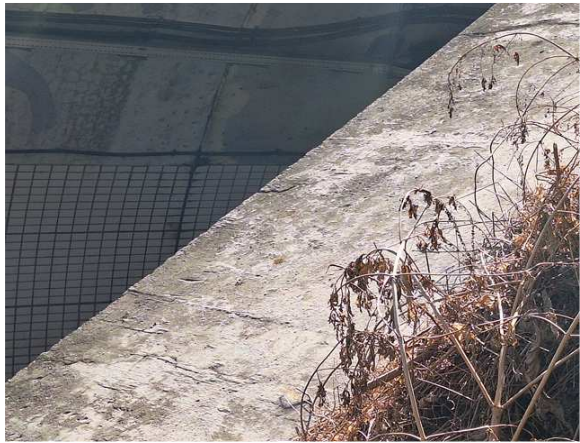
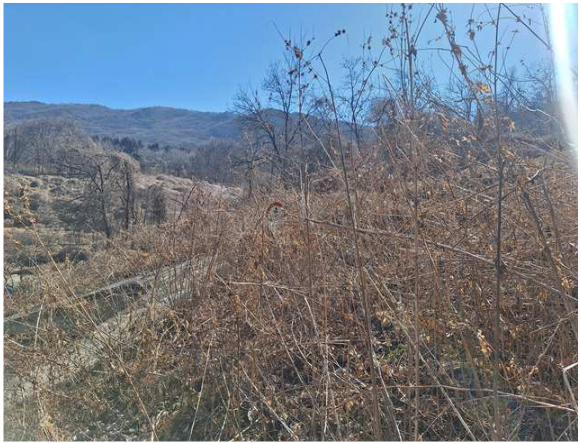
| 위 치 | 시점부 갭문 | 위 치 | 시점부 갭문 |

| 현 황 | 망상균열 (0.9m × 10.0m) | 현 황 | 상부 토사퇴적 |

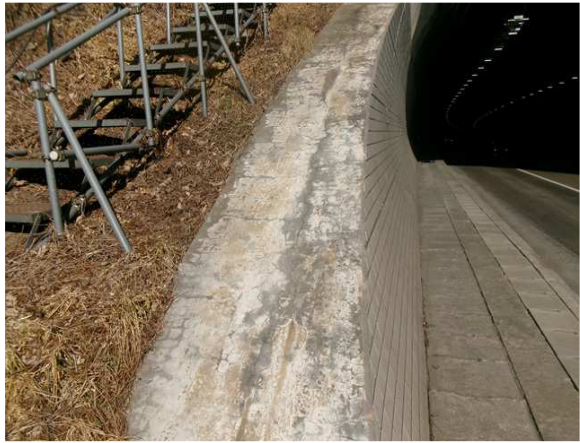
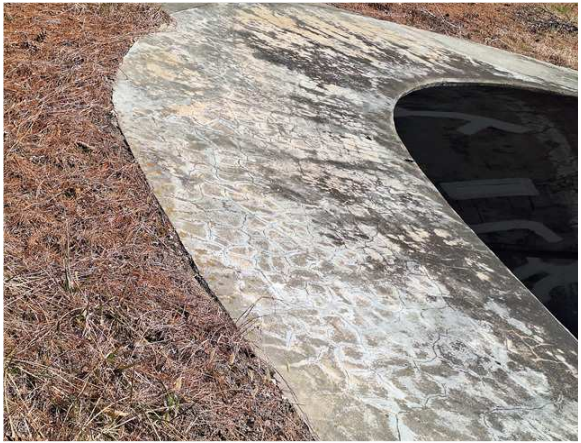
| 위 치 | 중점부 갭문 | 위 치 | 중점부 갭문 |

| 현 황 | 망상균열 (1.5m × 30.0m) | 현 황 | 박락 (0.2m × 0.2m) |

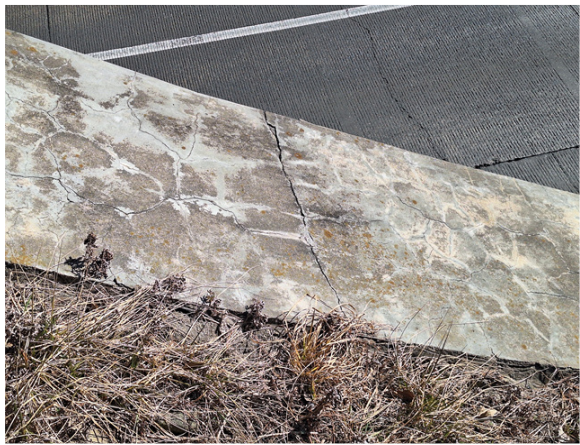
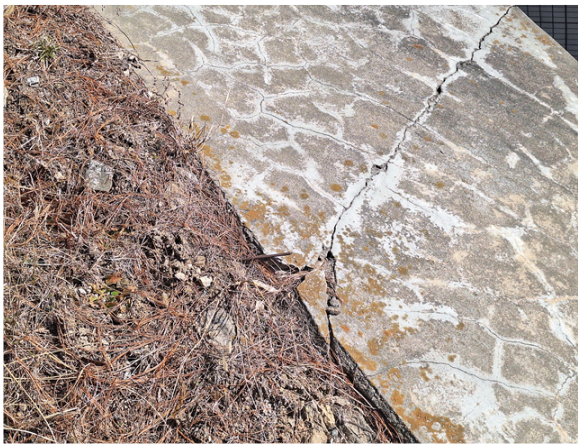
| 위 치 | 중점부 갭문 | 위 치 | 중점부 갭문 |

| 현 황 | 균열(L= 0.8m) | 현 황 | 박락 (0.2m × 0.2m) |

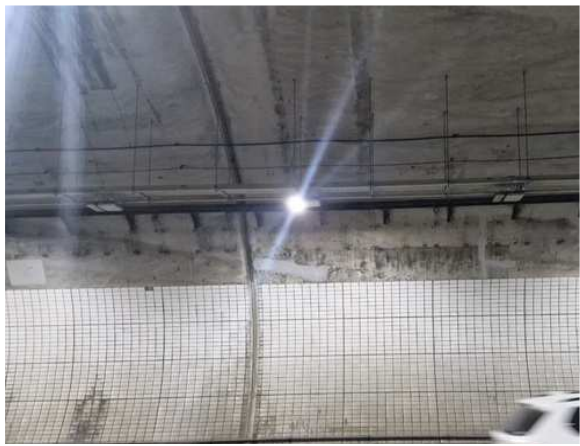
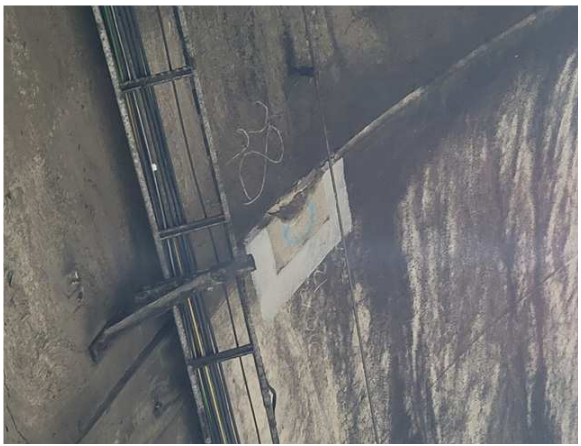
| 위 치 | 천장부 S28 | 위 치 | 천장부 S38 |

| 현 황 | 균열부 백태 보수부 전경 | 현 황 | 보수부 박리 (0.2m × 0.4m) |

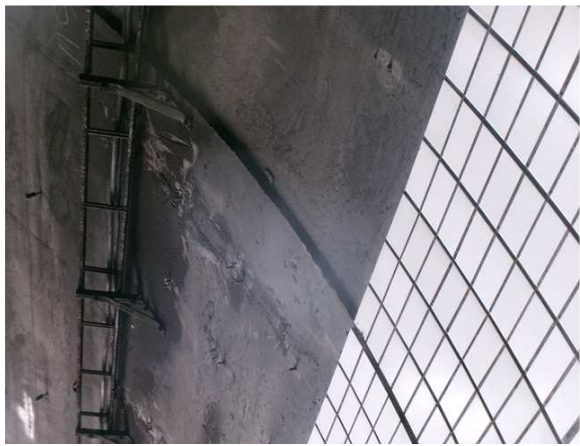
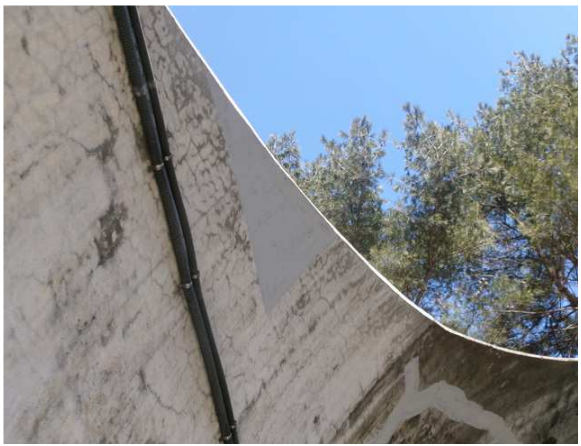
| 위 치 | 천장부 S115 | 위 치 | 천장부 S120 |

| 현 황 | 단차 (1.5cm) | 현 황 | 박리 보수부 전경 |

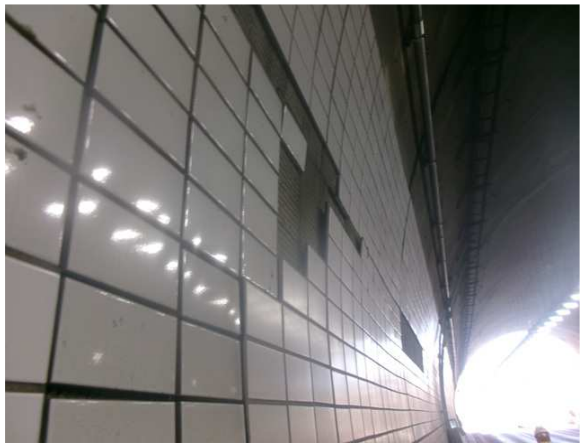
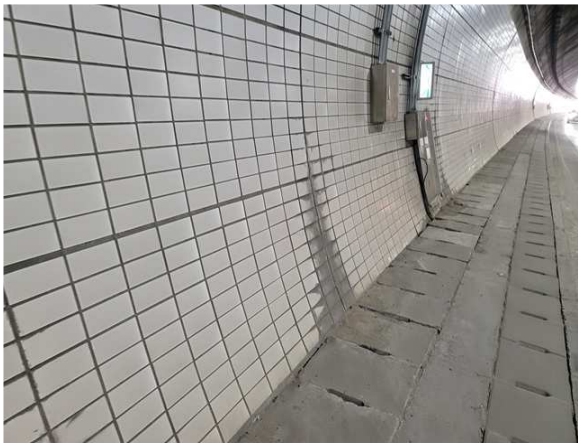
| 위 치 | 측벽부 S8 | 위 치 | 측벽부 S29 |

| 현 황 | 타일들뜸 (1.0m × 4.5m) | 현 황 | 누수흔적 (1.0m × 1.0m) |

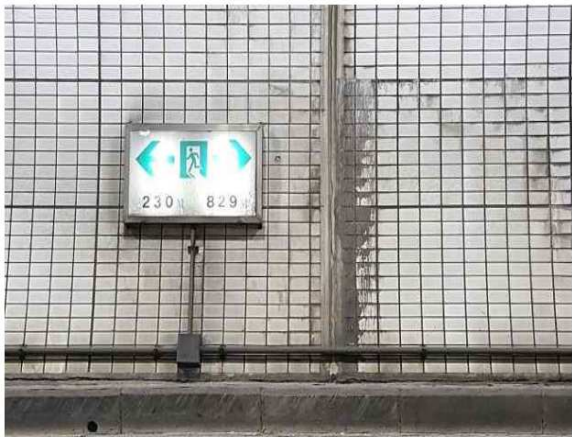
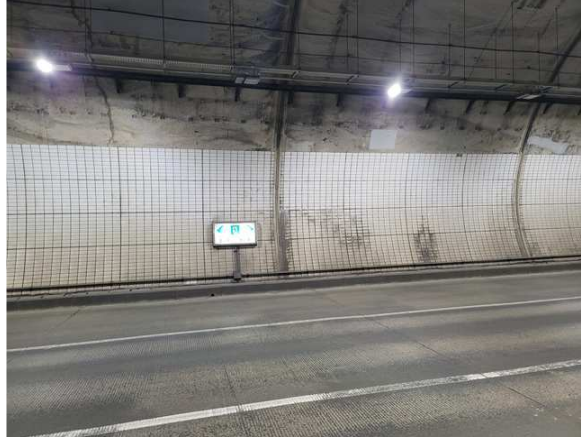
| 위 치 | 측벽부 S26 (2025년 정밀안전점검) | 위 치 | 측벽부 S26 |

| 현 황 | 누수 흔적 (0.1m × 1.0m)<br>및 백태 (0.5m × 2.0m) | 현 황 | 누수 흔적 (0.1m × 1.0m)<br>및 백태 (0.5m × 2.0m) |

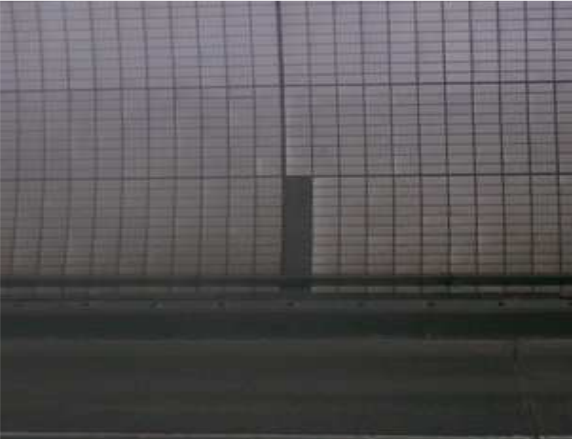
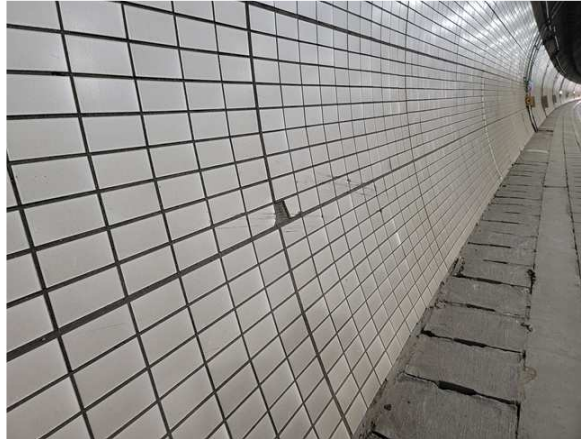
| 위 치 | 측벽부 S39 | 위 치 | 측벽부 S39 |

| 현 황 | 타일탈락 (12EA) | 현 황 | 긁힘 (0.2m × 0.6m) |

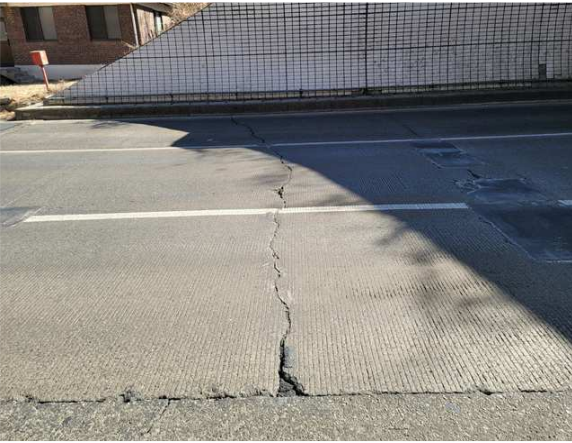
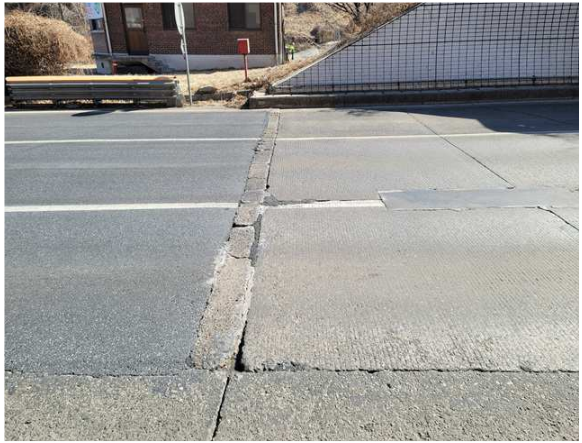
| 위 치 | 포장부 S1 | 위 치 | 포장부 S1 |

| 현 황 | 포장 균열(L=10.5m) | 현 황 | 보수부 포장파손 (0.4m × 0.4m,<br>0.3m × 0.3m, 0.1m × 0.7m ) |

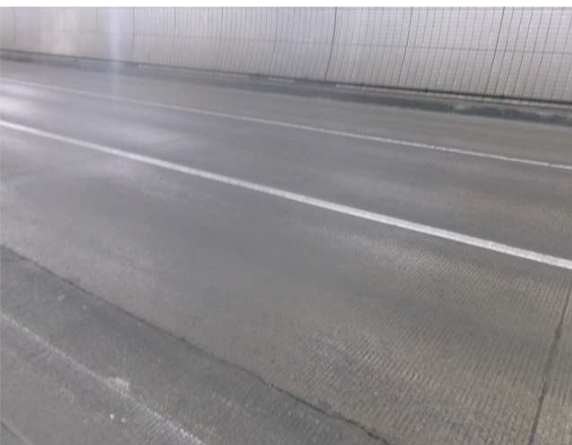
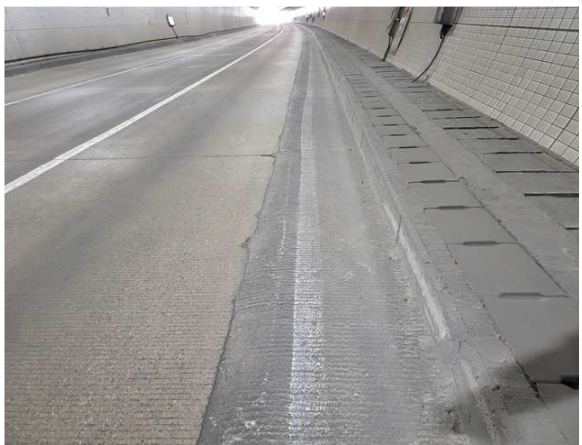
| 위 치 | 포장부 S30 | 위 치 | 포장부 S35 |

| 현 황 | 포장마모 (6.0m × 7.0m) | 현 황 | 포장 단차(L=5.0m) |

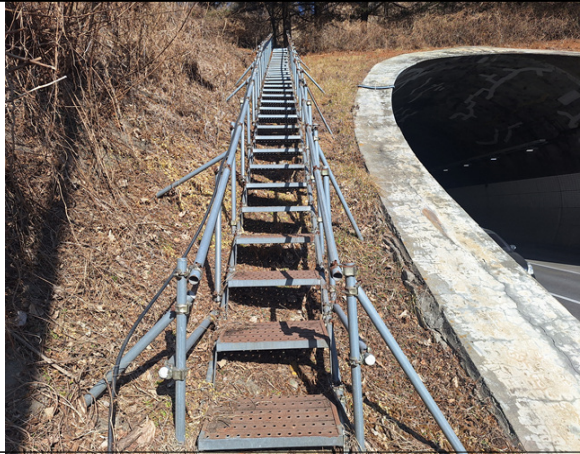
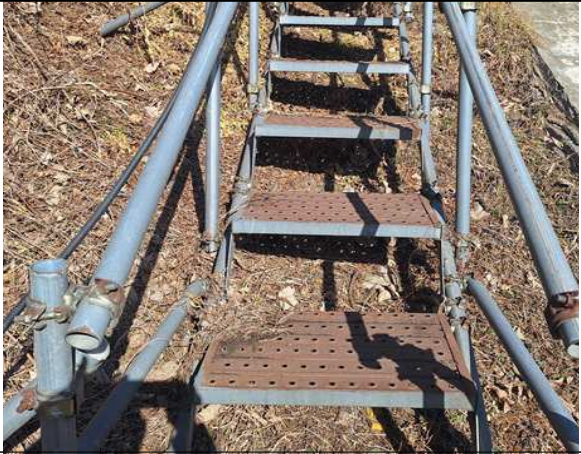
| 위 치 | 중점부 사면(점검계단) | 위 치 | 중점부 사면 (점검계단) |

| 현 황 | 점검로 전경 | 현 황 | 계단부식 (0.9m × 15.0m) |

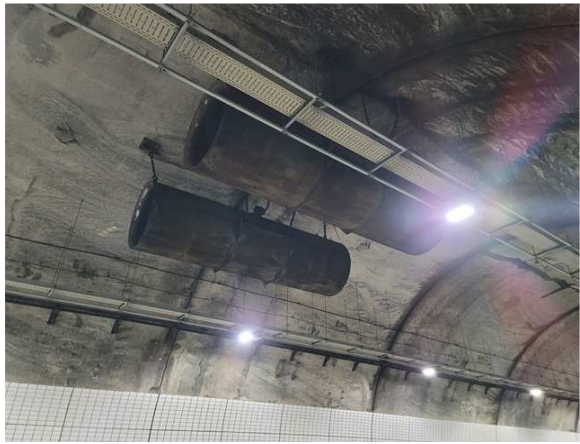
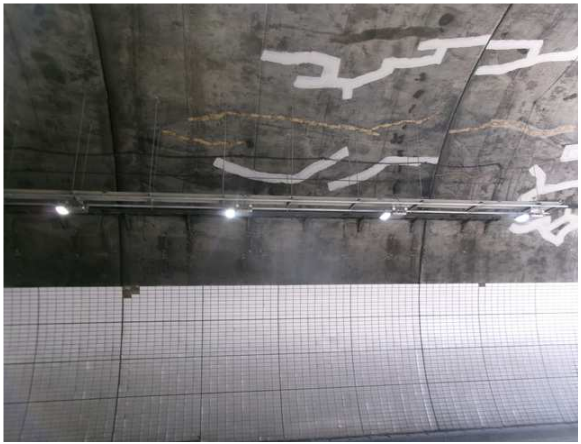
| 위 치 | 부속시설 | 위 치 | 부속시설 |

| 현 황 | 제트팬 부식 (2EA) | 현 황 | 조명등 소등(현재상태 양호) |
