# 1. 범안대교

## 1.1 시설물의 개요

본 시설물은 대구광역시 수성구 가천동에 위치한 교량으로 총 연장 545.0m, 폭 28.9~52.0m(왕복 6차선)로 시공되어 있다.

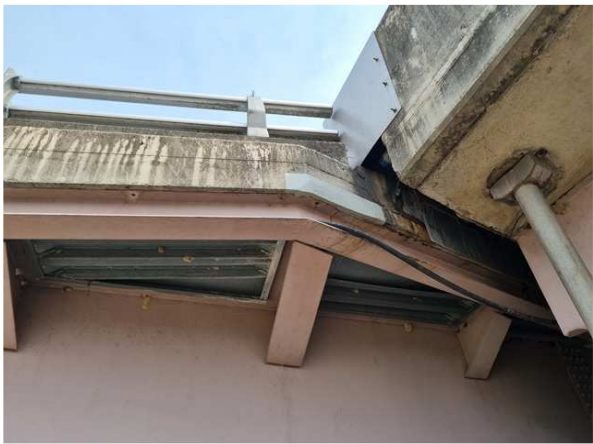
| 손상현황 | • S5 바닥판하면 파손 -보수- | 손상현황 | • S7 캔틸레버 균열(0.3mm미만) |
| 원 인 | • - | 원 인 | • 건조수축, 온도변화 등 |

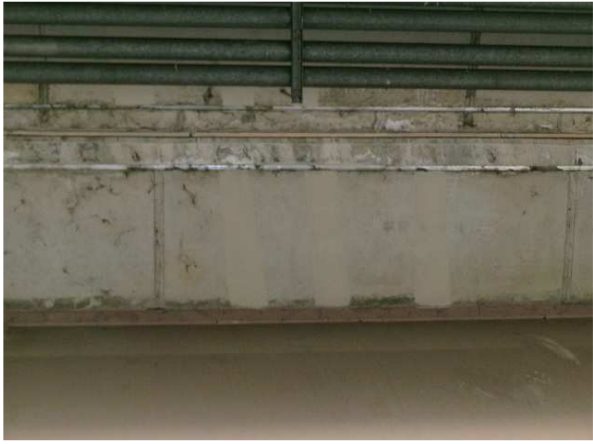
| 손상현황 | • S11 캔틸레버 균열(0.3mm미만) -보수- | 손상현황 | • S11 캔틸레버 백태 |
| 원 인 | • - | 원 인 | • 외부 우수유입 등 |

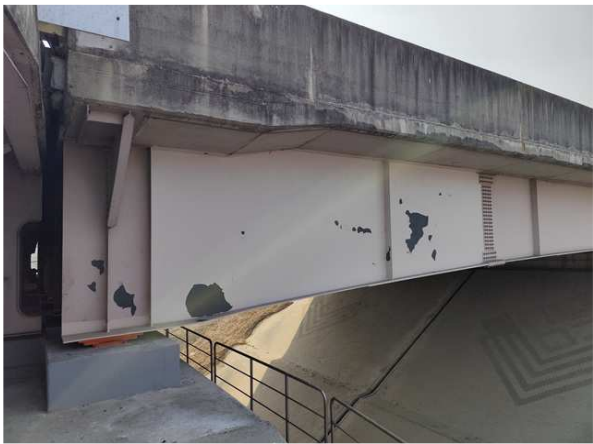
| 손상현황 | • S1-G1 거더 도장박리 | 손상현황 | • S4-G1 거더외부 도장균형 |
| 원 인 | • 공용기간 증가, 부착력 저하 등 | 원 인 | • 외부충격 등 |

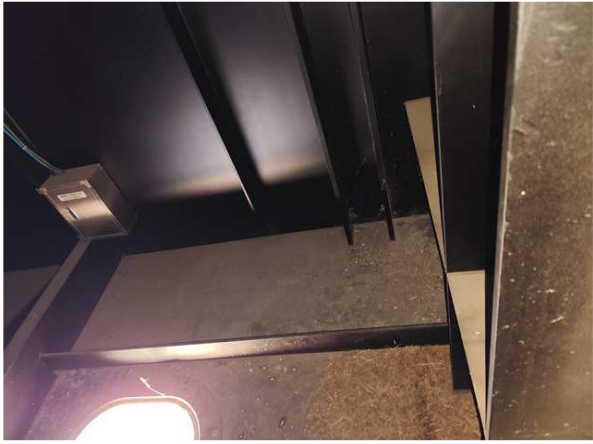
| 손상현황 | • S2-G3 거더내부 이물질퇴적(조류서식) | 손상현황 | • S9-G1 거더내부 이물질퇴적(조류서식) |
| 원 인 | • 시건장치 미설치 | 원 인 | • 시건장치 미설치 |

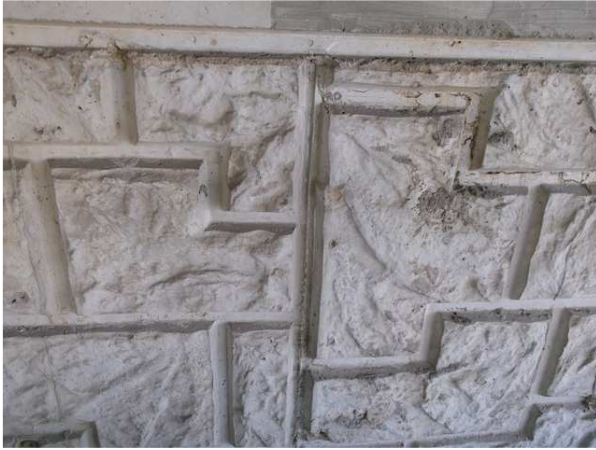
| 손상현황 | • A1 교대 균열(0.3mm미만) | 손상현황 | • A2 교대 법면 유실 -보수- |
| 원 인 | • 건조수축, 온도변화 등 | 원 인 | • - |

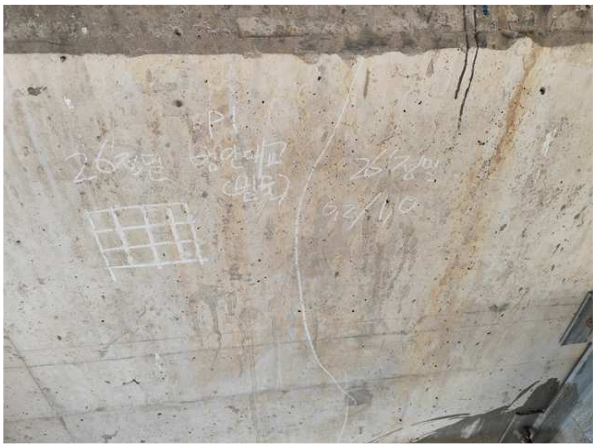
| 손상현황 | • P1 코핑부 균열(0.3mm미만) | 손상현황 | • P1 기둥부 망상균열 |
| 원 인 | • 건조수축, 온도변화 등 | 원 인 | • 건조수축, 온도변화 등 |

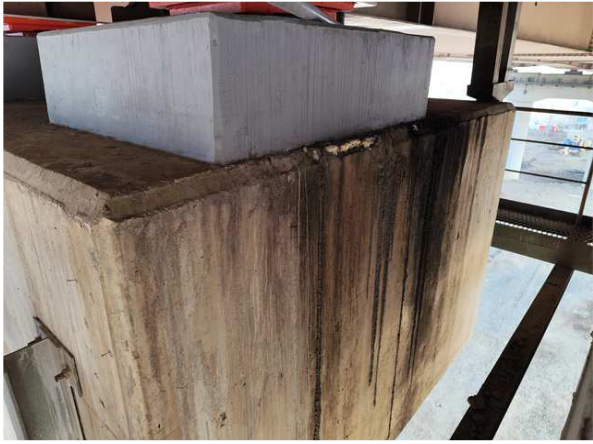
| 손상현황 | • P1 코핑부 누수오염 | 손상현황 | • P1 코핑부 누수오염 -보수- |
| 원 인 | • 외부 우수유입 등 | 원 인 | • - |

| 조치방안 | • 단면보수 | 조치방안 | • - |

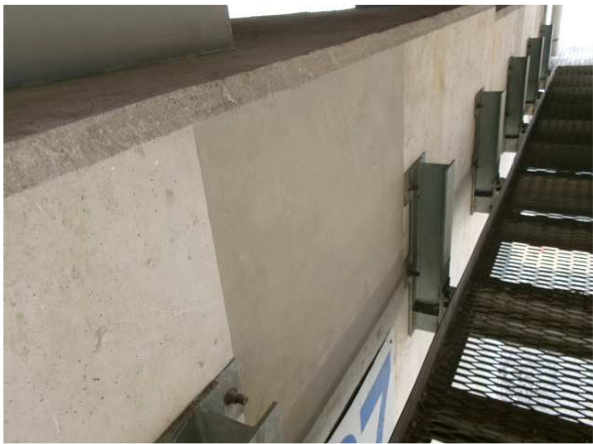
| 손상현황 | • P7 코핑부 망상균열 -보수- | 손상현황 | • P7 코핑부 표면열화 |
| 원 인 | • - | 원 인 | • 열화 등 |

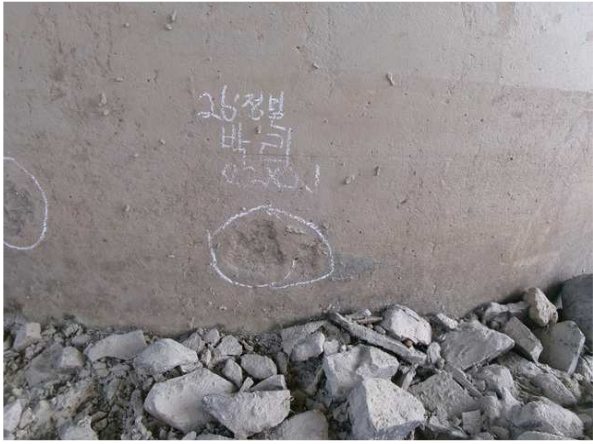
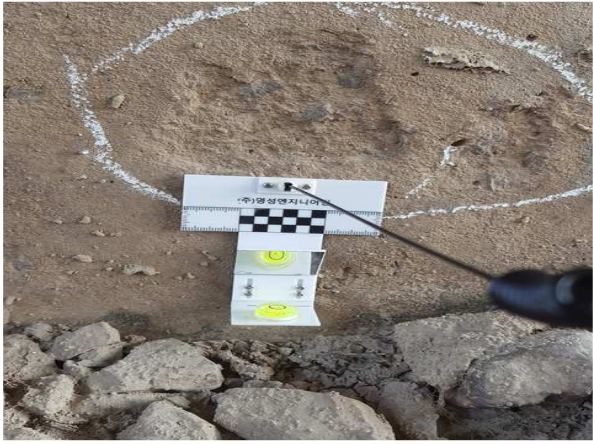
| 손상현황 | • P8 기둥부 박리 | 손상현황 | • P8 기둥부 박리 |
| 원 인 | • 다짐미흡 등 | 원 인 | • 다짐미흡 등 |

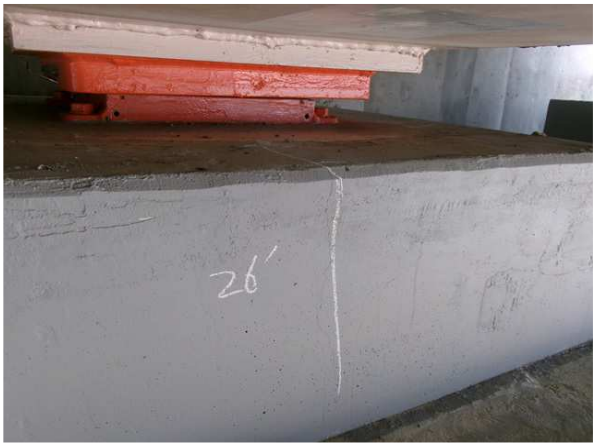
| 손상현황 | • A1-Sh2 받침콘크리트 균열(0.3mm미만) | 손상현황 | • P1-Sh4 받침콘크리트 균열(0.3mm미만) |
| 원 인 | • 건조수축, 거푸집 조기탈거 등 | 원 인 | • 건조수축, 거푸집 조기탈거 등 |

| 조치방안 | • 표면처리 | 조치방안 | • 표면처리 |

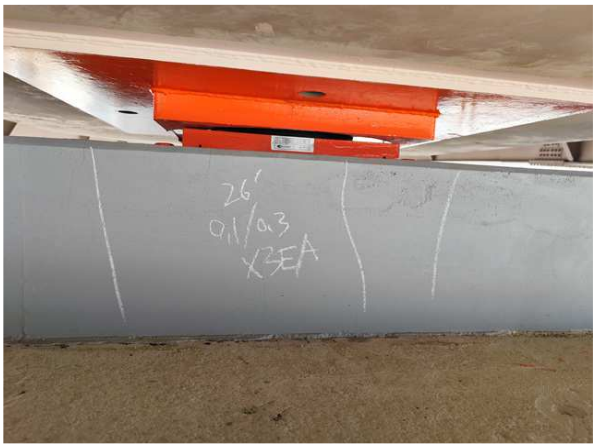
| 손상현황 | • P2-Sh2 받침콘크리트 균열(0.3mm미만) | 손상현황 | • P3-Sh1 받침콘크리트 망상균열 |
| 원 인 | • 건조수축, 거푸집 조기탈거 등 | 원 인 | • 건조수축, 거푸집 조기탈거 등 |

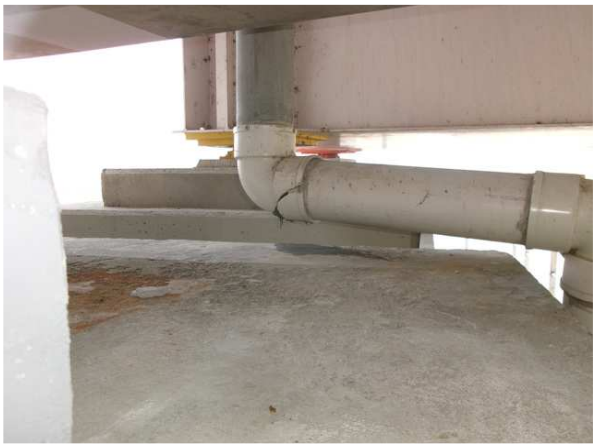
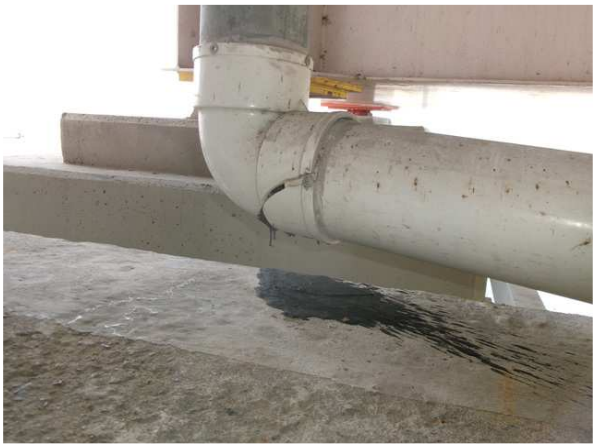
| 손상현황 | • P7 배수관 파손(1EA) | 손상현황 | • P7 배수관 파손(1EA) |
| 원 인 | • 시공미흡 등 | 원 인 | • 시공미흡 등 |

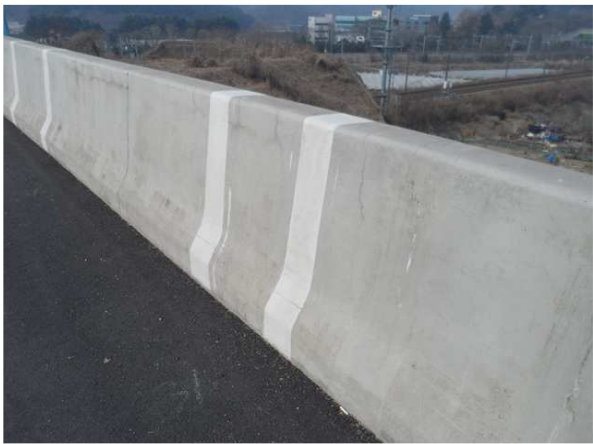
| 손상현황 | • S2 방호벽 균열(0.3mm미만) | 손상현황 | • S3 방호벽 균열(0.3mm미만) |
| 원 인 | • 건조수축, 온도변화 등 | 원 인 | • 건조수축, 온도변화 등 |

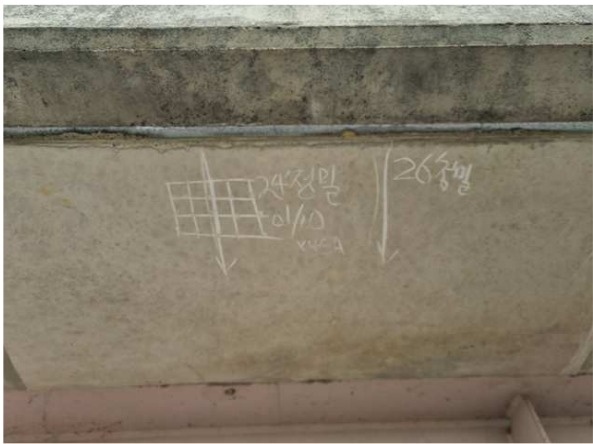
| 손상현황 | • S1 캔틸레버 균열(0.3mm미만) | 손상현황 | • S2 캔틸레버 균열부백태 |
| 원 인 | • 건조수축, 온도변화 등 | 원 인 | • 손상부 우수유입 등 |

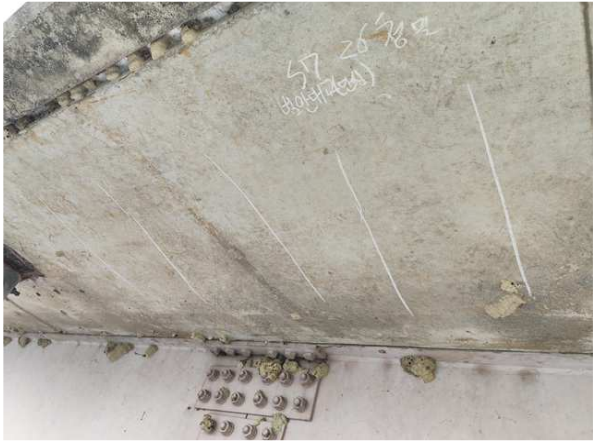
| 손상현황 | • S7 캔틸레버 균열(0.3mm미만) | 손상현황 | • S11 캔틸레버 균열(0.3mm미만) |
| 원 인 | • 건조수축, 온도변화 등 | 원 인 | • 건조수축, 온도변화 등 |

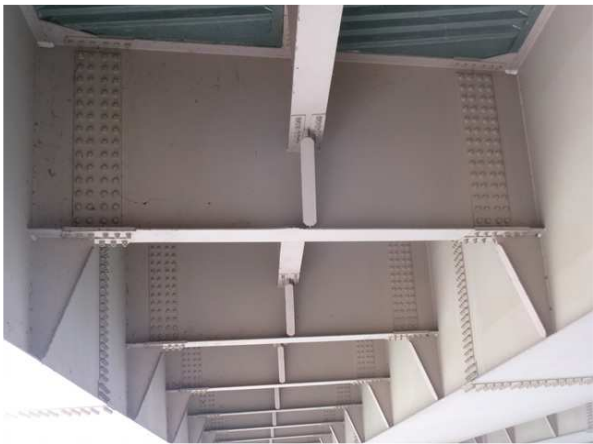
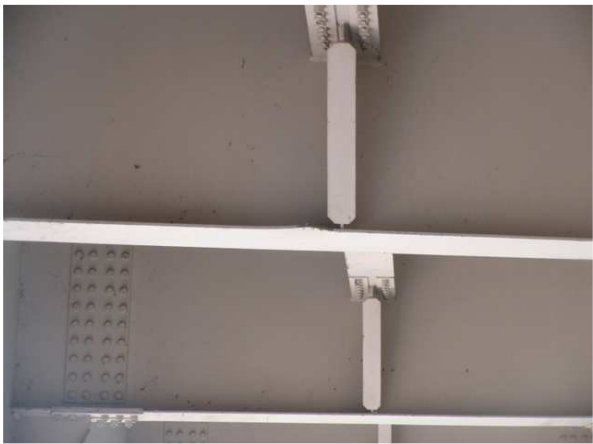
| 손상현황 | • S10 가로보 부식 및 변형 | 손상현황 | • S10 가로보 부식 및 변형 |
| 원 인 | • 외부충격, 습기흡착 등 | 원 인 | • 외부충격, 습기흡착 등 |

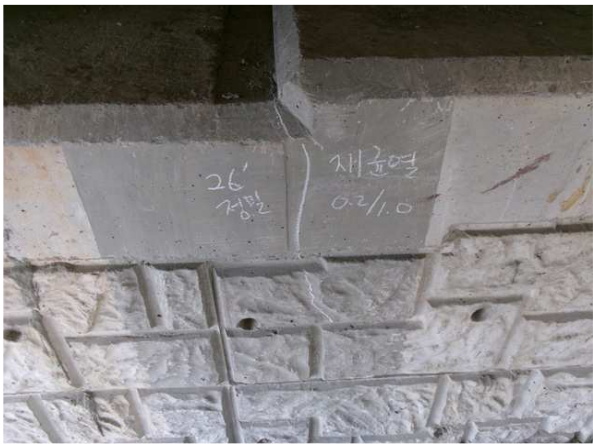
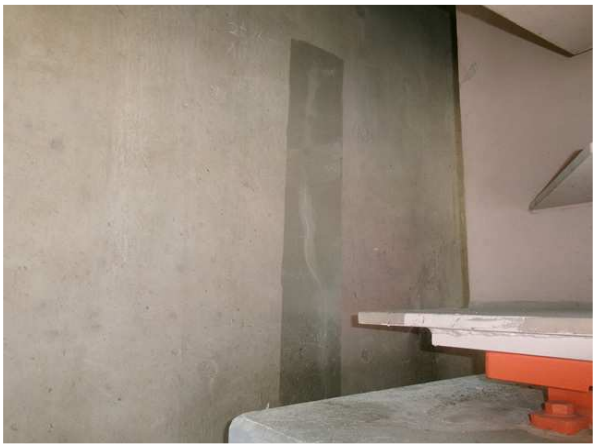
| <b>손상현황</b> • A1 재균열 (0.3mm미만) | <b>손상현황</b> • A1 재균열 (0.3mm미만) |
| <b>원 인</b> • 보수미흡, 건조수축, 온도변화 등 | <b>원 인</b> • 보수미흡, 건조수축, 온도변화 등 |

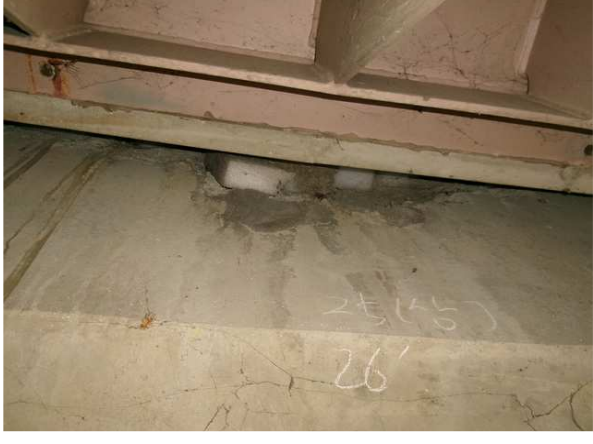
| <b>손상현황</b> • A2 파손 및 철근노출 | <b>손상현황</b> • A2 파손 및 철근노출 |
| <b>원 인</b> • 시공미흡, 다짐미흡부 부착력 저하 등 | <b>원 인</b> • 시공미흡, 다짐미흡부 부착력 저하 등 |

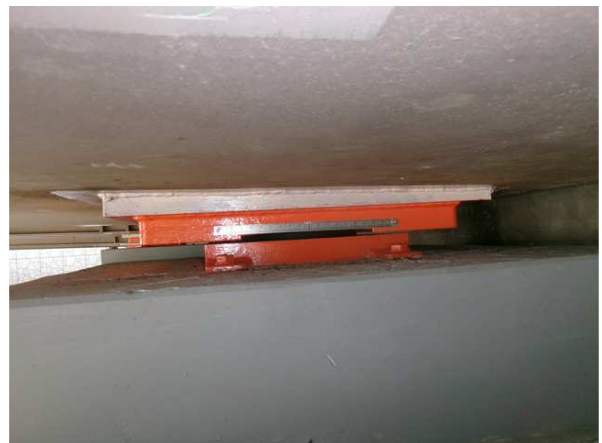
| 손상현황 | • A1-Sh1 받침콘크리트 균열(0.3mm미만) | 손상현황 | • A2-Sh1 이동량 표시계 미설치 |
| 원 인 | • 건조수축, 거푸집 조기탈거 등 | 원 인 | • 시공미흡 등 |

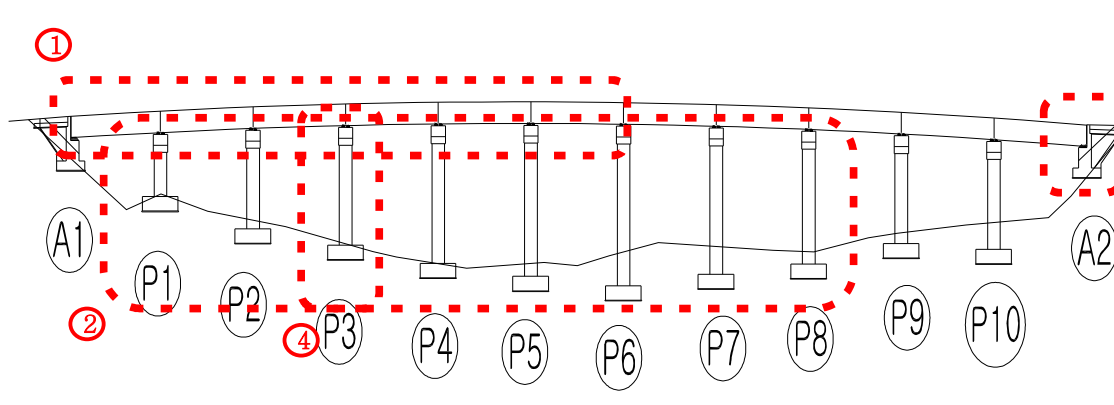
| ③ 교대 안심방향 A2 파손 및 철근노출 - 진전 여부확인 | ④ 교량받침 안심방향 P3 받침콘크리트 층분리 - 진전 여부확인 | |
