## 2. 가천교

### 2.1 시설물의 개요

본 시설물은 대구광역시 수성구 가천동에 위치한 교량으로서 총 연장 290.0m, 폭 28.9~51.9m, 왕복 6차로로 시공되어 있다.

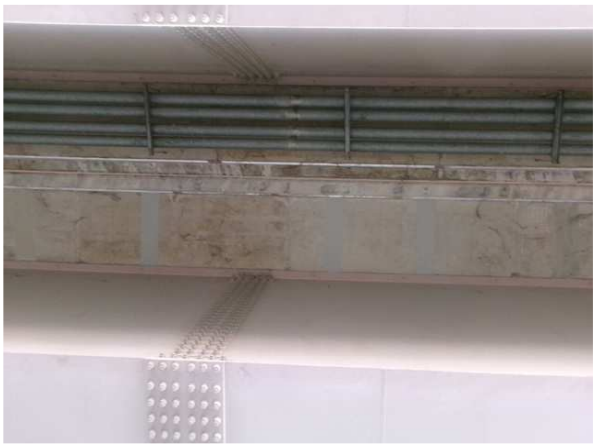
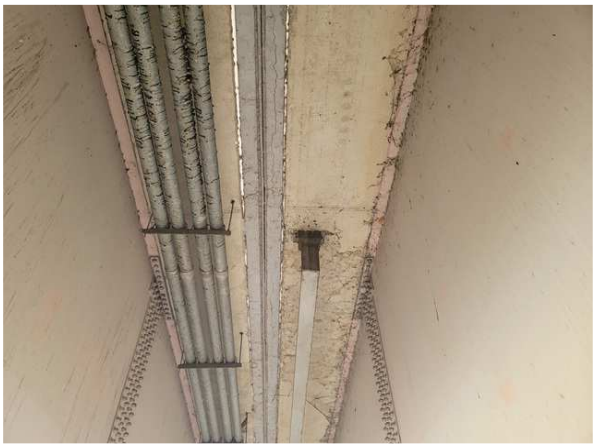
| 손상현황 | • S1 균열(0.3mm미만) -보수 | 손상현황 | • S2 보수부 충분리 |
| 원 인 | • - | 원 인 | • 보수미흡, 수문접촉 등 |

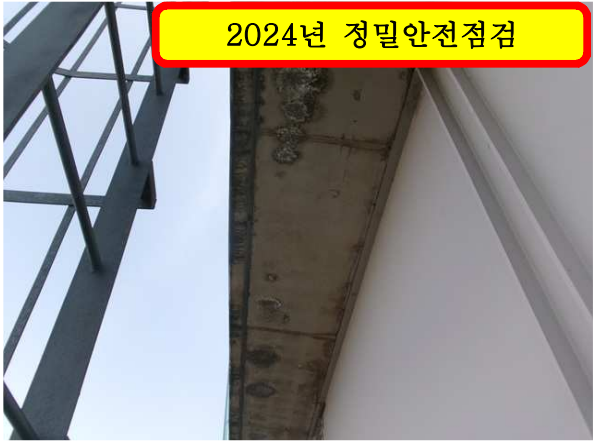
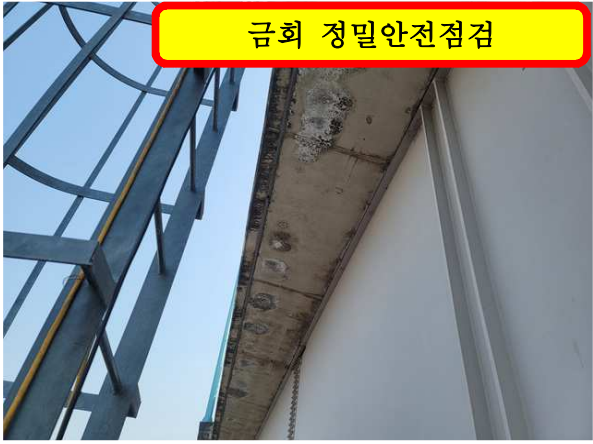
| 손상현황 | • S5 표면박리, 오염 | 손상현황 | • S5 표면박리, 오염 |
| 원 인 | • - | 원 인 | • 수분접촉, 장기공용 등 |

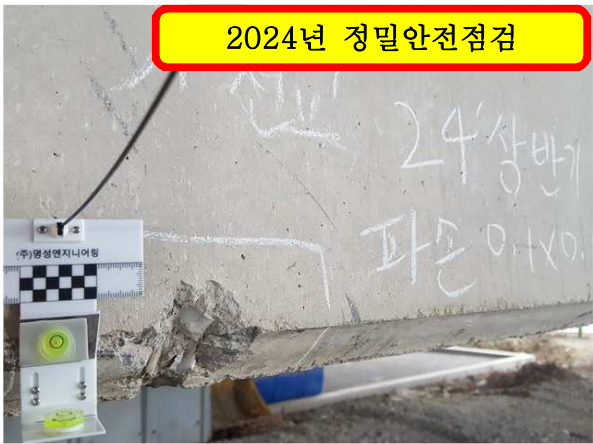
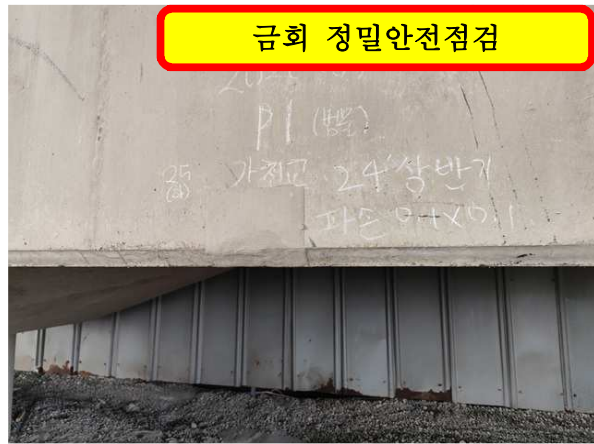
| <p>손상현황</p> <ul style="list-style-type: none"> <li>• P1 파손</li> </ul> | <p>손상현황</p> <ul style="list-style-type: none"> <li>• P1 파손 -보수</li> </ul> |

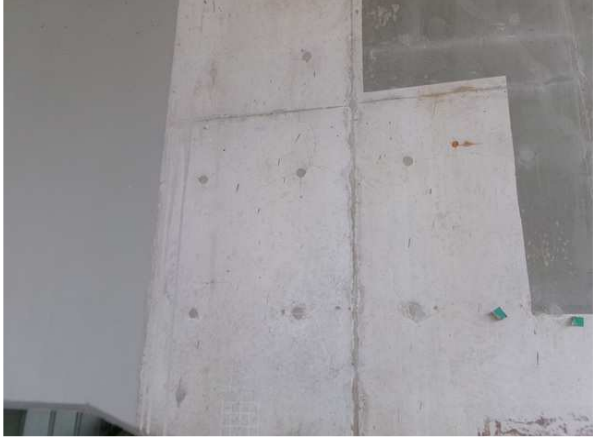
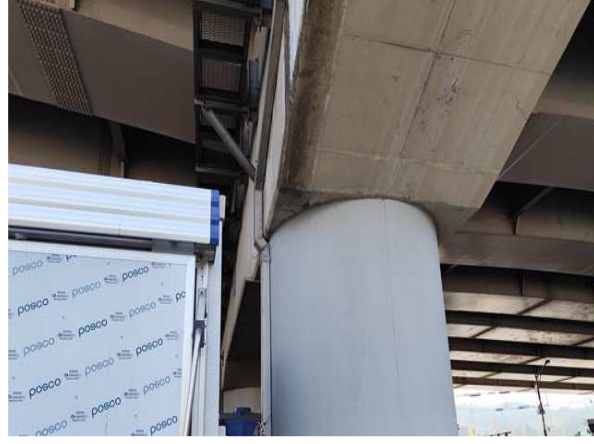
| <p>손상현황</p> <ul style="list-style-type: none"> <li>• P1 망상균열</li> </ul> | <p>손상현황</p> <ul style="list-style-type: none"> <li>• P2 누수오염</li> </ul> |
| <p>원 인</p> <ul style="list-style-type: none"> <li>• 건조수축, 거푸집조기탈거 등</li> </ul> | <p>원 인</p> <ul style="list-style-type: none"> <li>• 우수유입, 열화 등</li> </ul> |

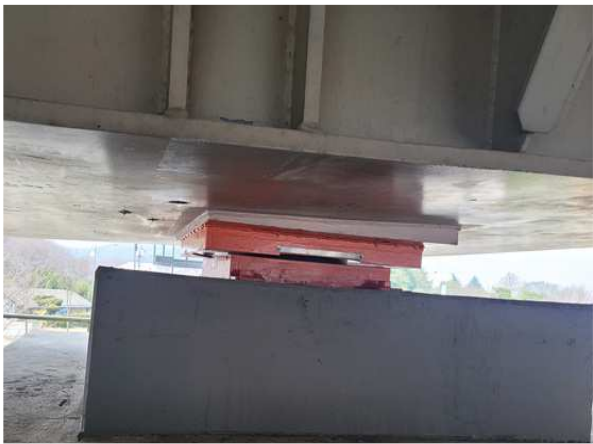
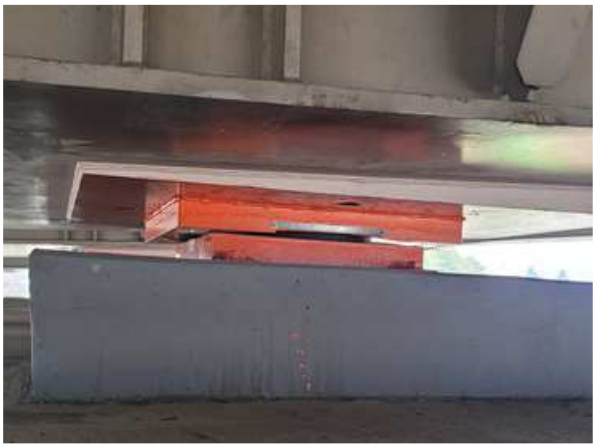
| 손상현황 | • P2-SH1 이동량 표시계 미설치(1EA) | 손상현황 | • P2-SH3 이동량 표시계 미설치(1EA) |
| 원 인 | • 시공미흡 등 | 원 인 | • 시공미흡 등 |

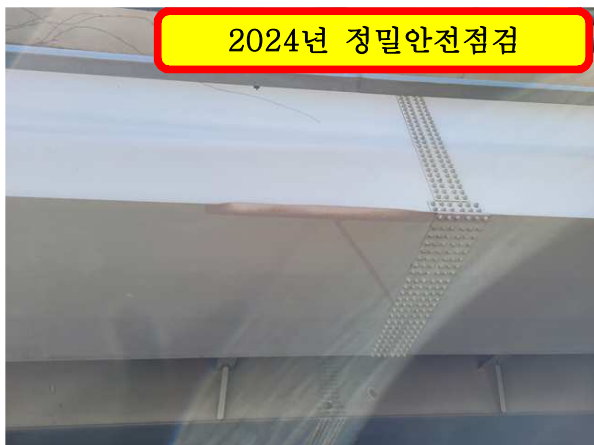
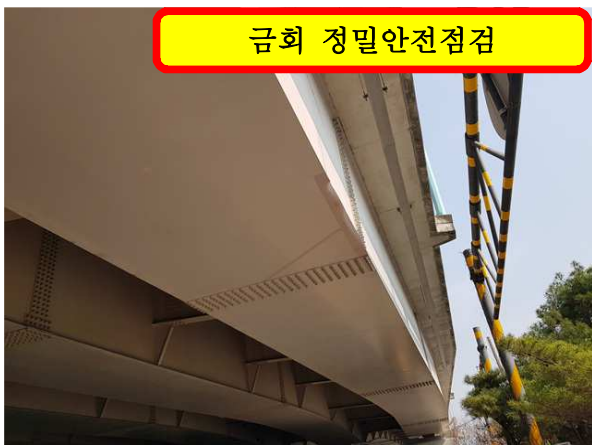
| 손상현황 | • S1-G4 거더외부 강재변형 | 손상현황 | • S1-G4 거더외부 강재변형 |
| 원 인 | • - | 원 인 | • 외부충격 등 |

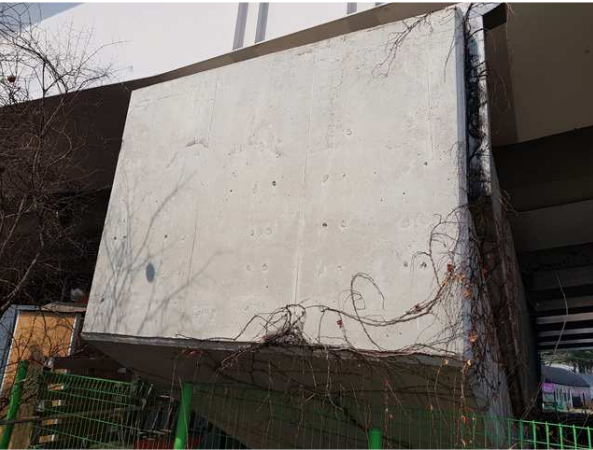
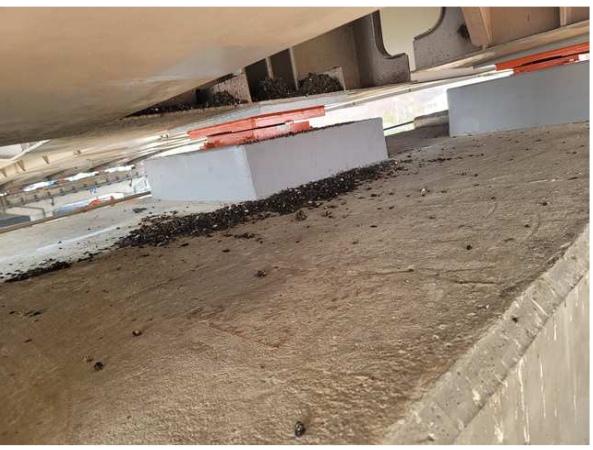
| 손상현황 | • P1 망상균열 | 손상현황 | • P3 이물질퇴적 |
| 원 인 | • 건조수축, 거푸집 조기탈거 등 | 원 인 | • 조류서식 등 |

| 조치방안 | • 표면처리 | 조치방안 | • 청소 |

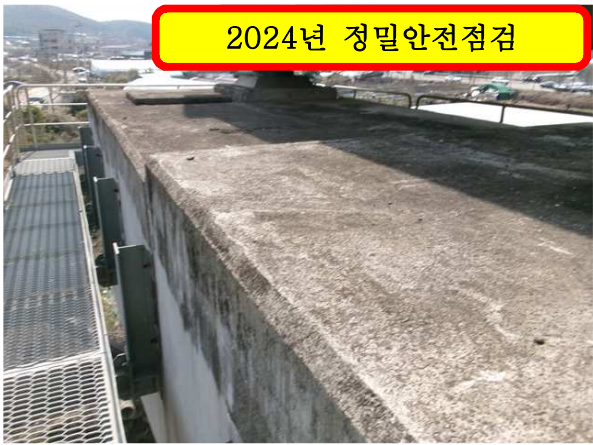
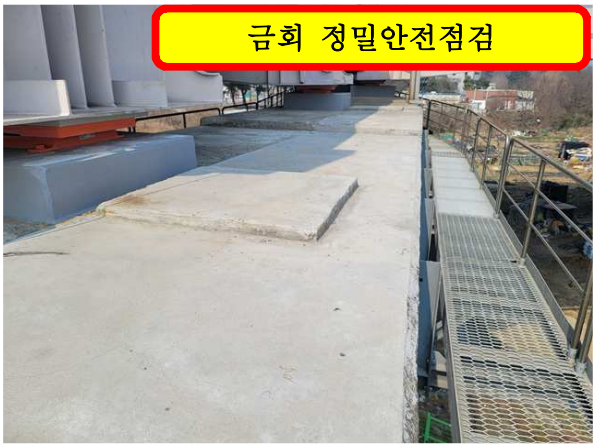
| 손상현황 | • P3 표면열화 | 손상현황 | • P3 표면열화 -보수 |

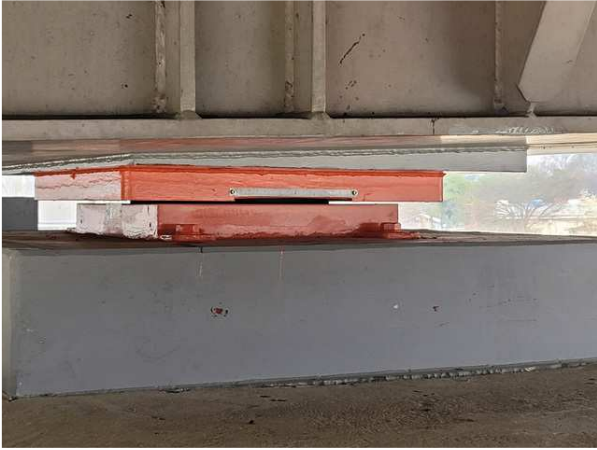
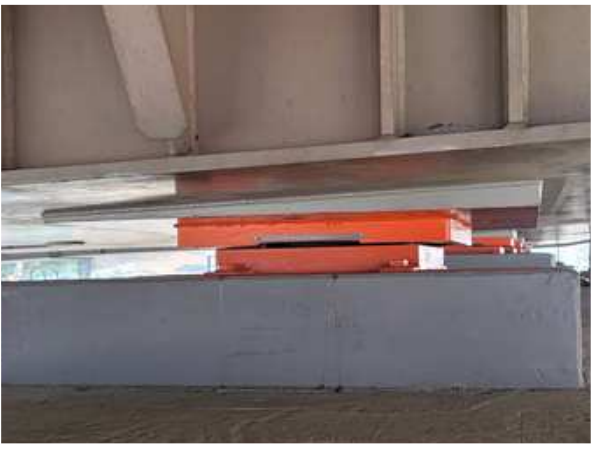
| 손상현황 | • P2-SH1 이동량 표시계 미설치(1EA) | 손상현황 | • P2-SH2 이동량 표시계 미설치(1EA) |
| 원 인 | • 시공미흡, 외부충격 등 | 원 인 | • 시공미흡, 외부충격 등 |
