## 3. 연호고가교

### 3. 연호고가교

본 시설물은 대구광역시 수성구 연호동에 위치한 교량으로 총 연장 410.0m, 폭 28.9m로 시공되어 있다.

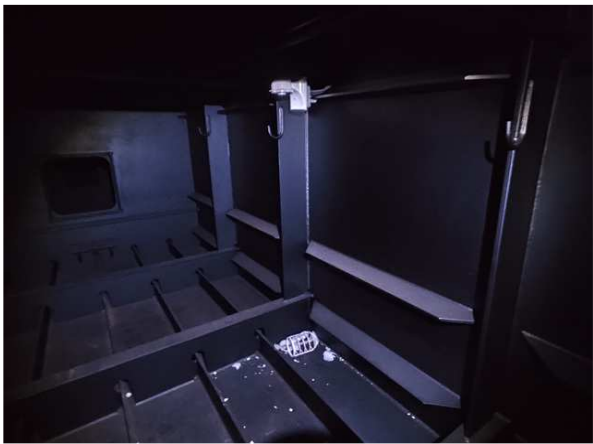
| <b>손상현황</b> • S2-G3 거더내부 점검등 고정볼량(1EA) | <b>손상현황</b> • S3-G1 누수흔적 |
| <b>원 인</b> • 시공미흡 | <b>원 인</b> • 시공미흡, 우수유입 |

| <b>조치방안</b> • 정비 | <b>조치방안</b> • 주의관찰 |

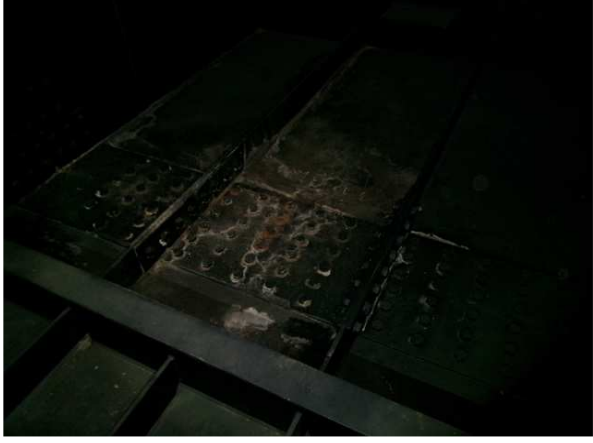
| <b>손상현황</b> • S3-G1 부식 | <b>손상현황</b> • S4-G2 기공(1EA) |
| <b>원 인</b> • 외부 우수유입, 습기흡착 등 | <b>원 인</b> • 시공미흡 |

| <b>조치방안</b> • 재도장 | <b>조치방안</b> • 주의관찰 |

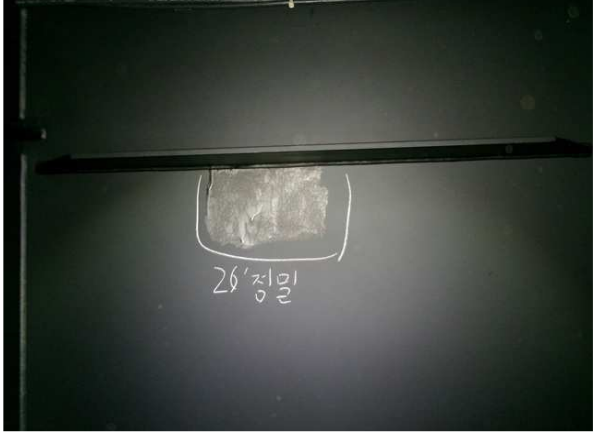
| <b>손상현황</b> • S6-G1 도장박리 | <b>손상현황</b> • S7-G6 거더내부 실링미처리(2EA) |
| <b>원 인</b> • 시공초기 외부 충격 등 | <b>원 인</b> • 시공미흡 |

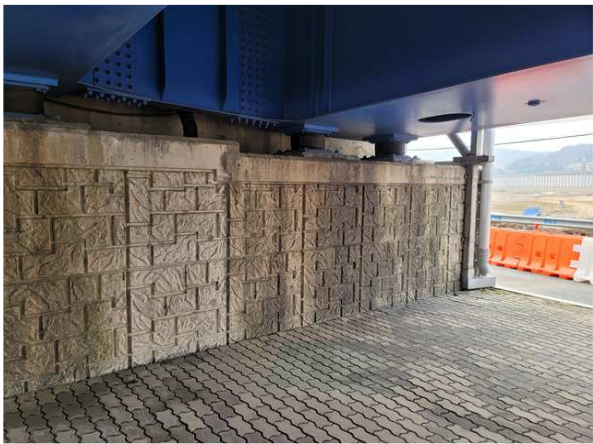
| <b>손상현황</b> <ul style="list-style-type: none"> <li>• A1 누수흔적</li> </ul> | <b>손상현황</b> <ul style="list-style-type: none"> <li>• A1 파손 및 철근노출</li> </ul> |
| <b>원 인</b> <ul style="list-style-type: none"> <li>• 우수유입</li> </ul> | <b>원 인</b> <ul style="list-style-type: none"> <li>• 외부충격, 시공미흡</li> </ul> |

| <b>조치방안</b> <ul style="list-style-type: none"> <li>• 주의관찰</li> </ul> | <b>조치방안</b> <ul style="list-style-type: none"> <li>• 단면보수(방청)</li> </ul> |

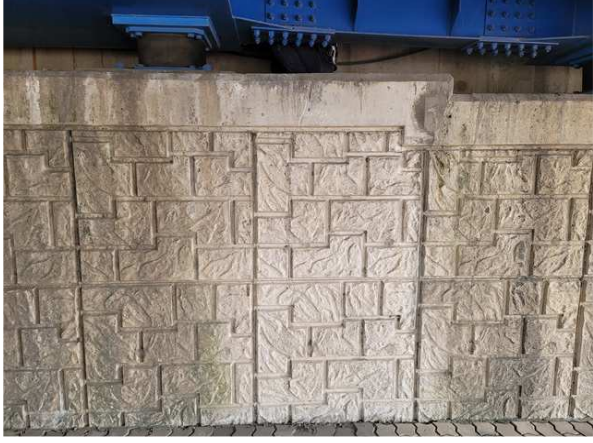
| <b>손상현황</b> <ul style="list-style-type: none"> <li>• A1 균열(0.3mm미만)</li> </ul> | <b>손상현황</b> <ul style="list-style-type: none"> <li>• A2 균열부백태</li> </ul> |
| <b>원 인</b> <ul style="list-style-type: none"> <li>• 건조수축, 거푸집 조기탈거 등</li> </ul> | <b>원 인</b> <ul style="list-style-type: none"> <li>• 건조수축, 손상부 우수유입 등</li> </ul> |

| <b>조치방안</b> <ul style="list-style-type: none"> <li>• 표면처리</li> </ul> | <b>조치방안</b> <ul style="list-style-type: none"> <li>• 표면처리</li> </ul> |

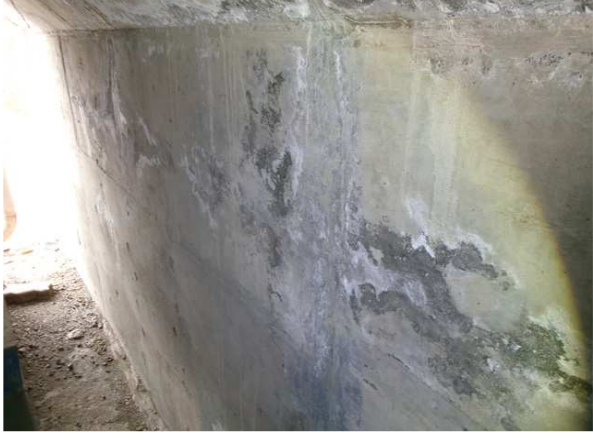
| <b>손상현황</b> <ul style="list-style-type: none"> <li>• A2 백태</li> </ul> | <b>손상현황</b> <ul style="list-style-type: none"> <li>• A2 파손 및 철근노출</li> </ul> |
| <b>원 인</b> <ul style="list-style-type: none"> <li>• 공용기간 증가, 우수유입 등</li> </ul> | <b>원 인</b> <ul style="list-style-type: none"> <li>• 외부충격, 시공미흡</li> </ul> |

| <b>조치방안</b> <ul style="list-style-type: none"> <li>• 표면처리</li> </ul> | <b>조치방안</b> <ul style="list-style-type: none"> <li>• 단면보수(방청)</li> </ul> |

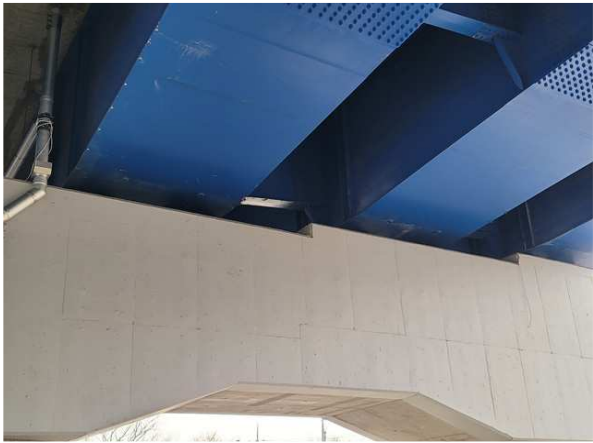
| 손상현황 | • P4 망상균열 -보수 | 손상현황 | • P7 코핑부 균열(0.3mm미만) |
| 원 인 | • 보수 상태양호 | 원 인 | • 건조수축, 거푸집 조기탈거 등 |

| 조치방안 | • - | 조치방안 | • 주입보수 |

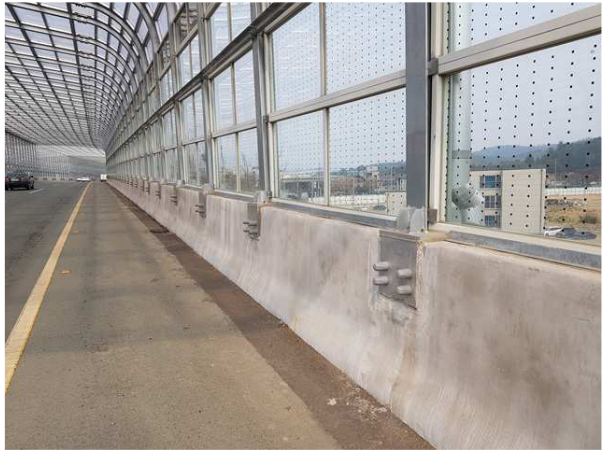
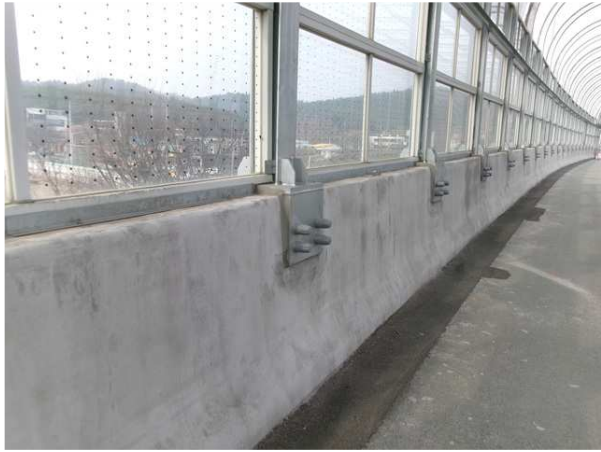
| 손상현황 | • S1 방호벽 균열-보수 | 손상현황 | • S3 방호벽 균열-보수 |
| 원 인 | • 보수 상태양호 | 원 인 | • 보수 상태양호 |

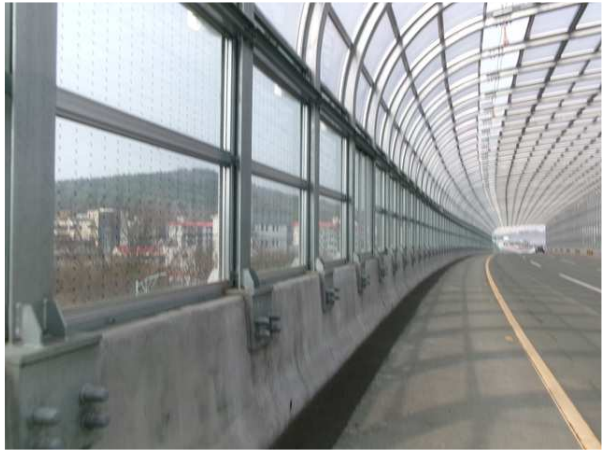
| 손상현황 | • S5 방호벽 균열-보수 | 손상현황 | • S6 방호벽 방음판 파손(1EA) |
| 원 인 | • 보수 상태양호 | 원 인 | • 시공미흡, 외부충격 등 |

| 조치방안 | • - | 조치방안 | • 정비 |

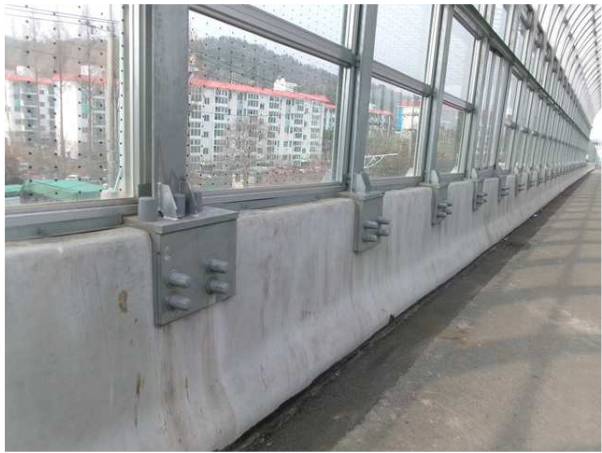
| 손상현황 | • S7 방호벽 균열-보수 | 손상현황 | • S8 방호벽 철근노출 |
| 원 인 | • 보수 상태양호 | 원 인 | • 시공미흡, 외부충격 등 |

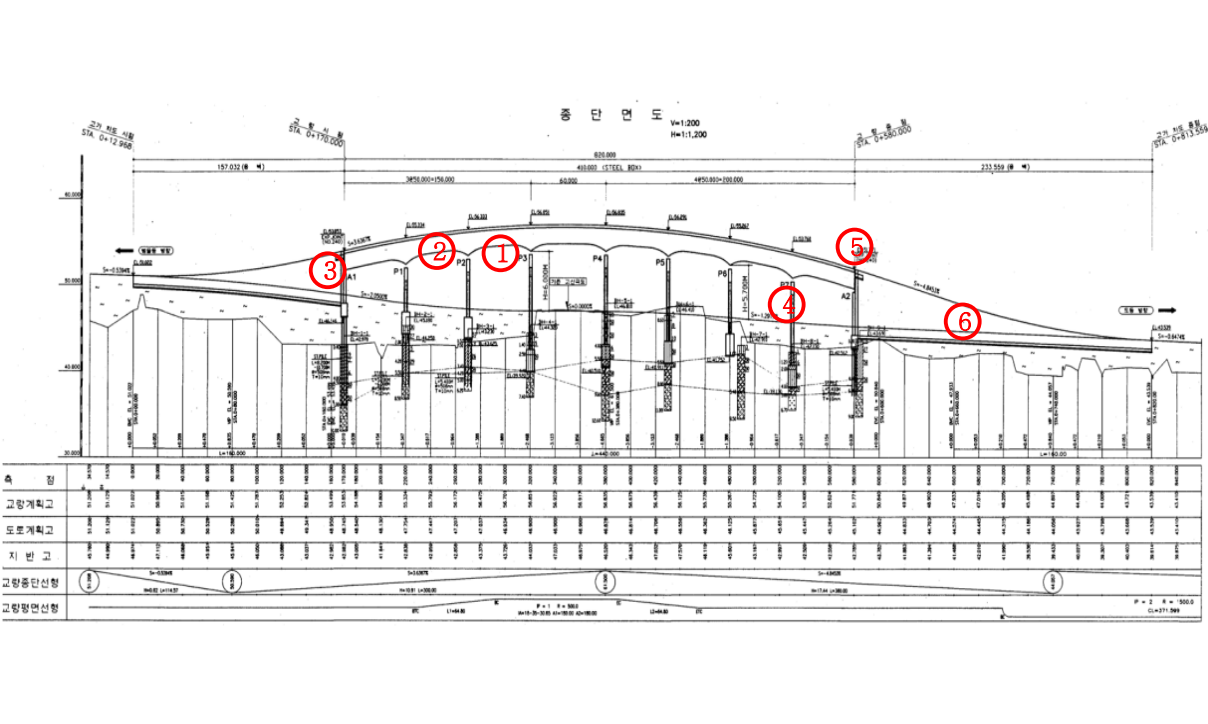
| <p>① 바닥판하면 백태 - 진전 여부확인</p> | <p>② 거더외부 도장박리 - 진전 여부확인</p> | <p>③ 교대 파손 및 철근노출 - 진전 여부확인</p> |
| <p>④ 교각 망상균열 - 진전 여부확인</p> | <p>⑤ 신축이음 후타재 파손 - 진전 여부확인</p> | <p>⑥ 램프구간 옹벽 층분리 - 진전 여부확인</p> |
