## 제 3장 정기안전점검 결과

### 3.1 연호고가교

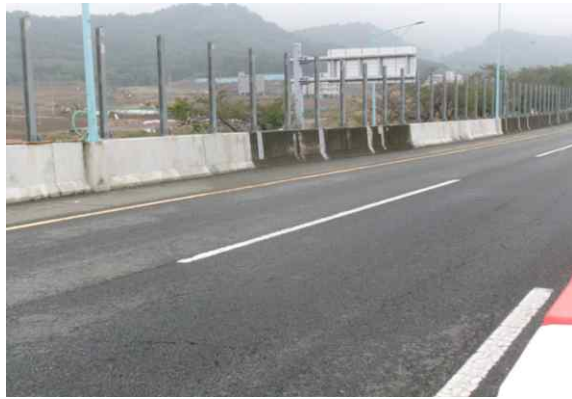
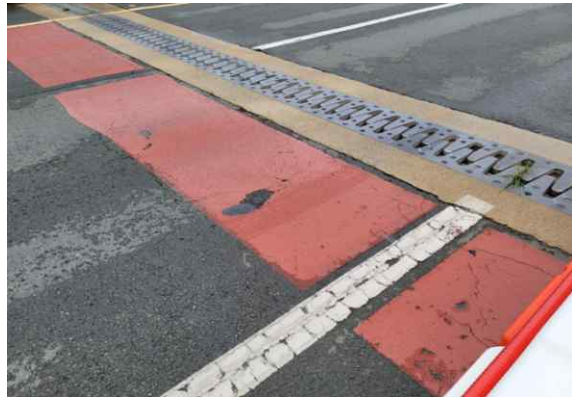
| 위치/내용 | 교면포장 안심방향 시점부 아스콘 균열 | 위치/내용 | 교면포장 범물방향 시점부 포트홀 보수 |
| 원 인 | 장기공용, 차량 운하중 | 원 인 | - |

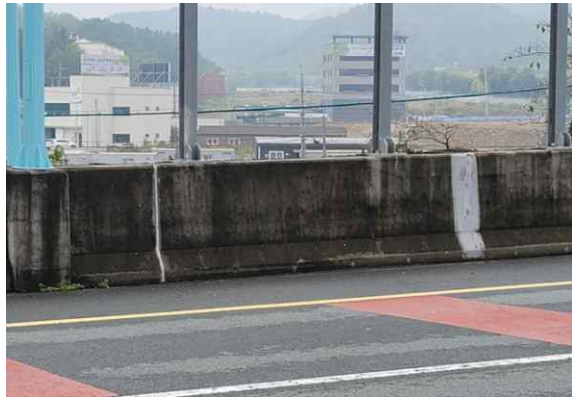
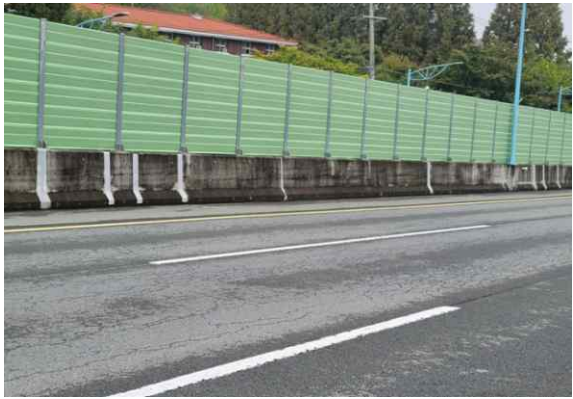
| 위치/내용 | 방호벽 범물방향 시점부 망상균열 | 위치/내용 | 방호벽 범물방향 종점부 망상균열 |
| 원 인 | 장기공용, 온도변화 | 원 인 | 장기공용, 온도변화 |

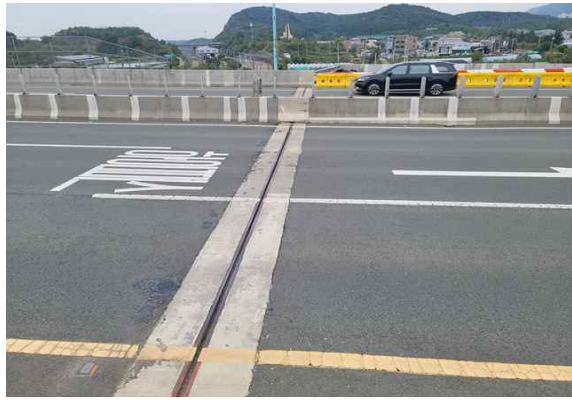
| 위치/내용 | 신축이음 P3 | 위치/내용 | 바닥판 S1 균열 CW=0.2mm |
| 원 인 | - | 원 인 | 건조수축 등 |

| 대 책 | 상태양호 | 대 책 | 표면처리 |

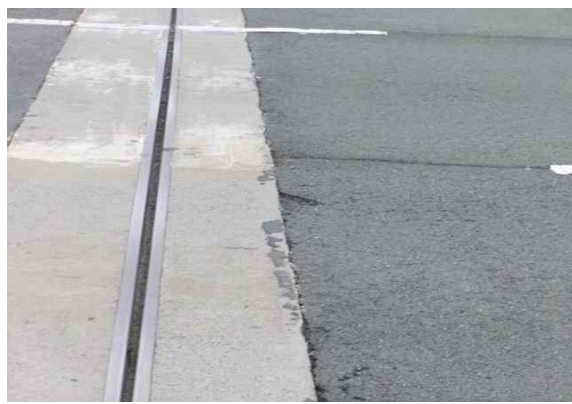
| 위치/내용 | 교면포장 S1 아스콘 망상균열 | 위치/내용 | 교면포장 S1 아스콘 균열 |
| 원 인 | 장기공용에 의한 열화 등 | 원 인 | 장기공용에 의한 열화, 외부충격 등 |

| 대 책 | 부분재포장 | 대 책 | 부분재포장 |

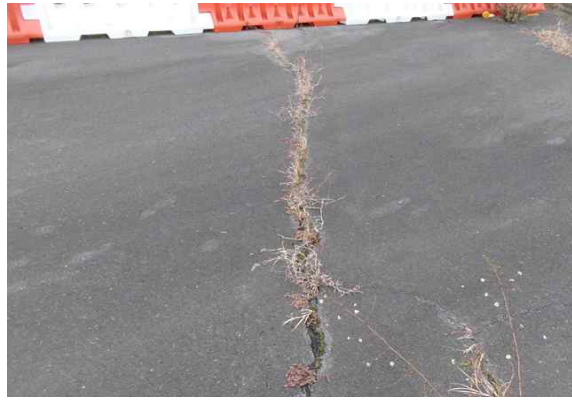
| 위치/내용 | 교면포장 S2 아스콘 파손 | 위치/내용 | 교면포장 S4 아스콘 균열 |
| 원 인 | 장기공용에 의한 열화, 외부충격 등 | 원 인 | 장기공용에 의한 열화 등 |

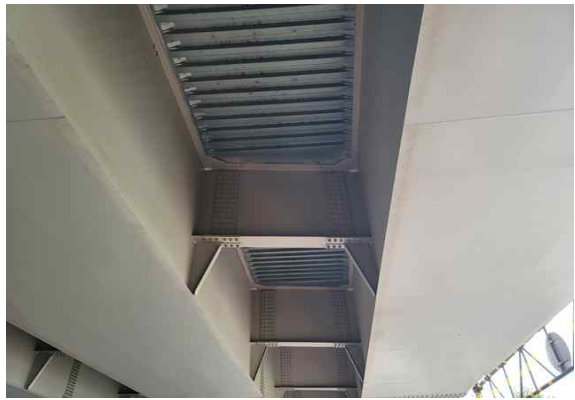
| 위치/내용 | 바닥판 S5 균열 CW=0.2mm | 위치/내용 | 가로보 S1 |
| 원 인 | 건조수축 등 | 원 인 | - |

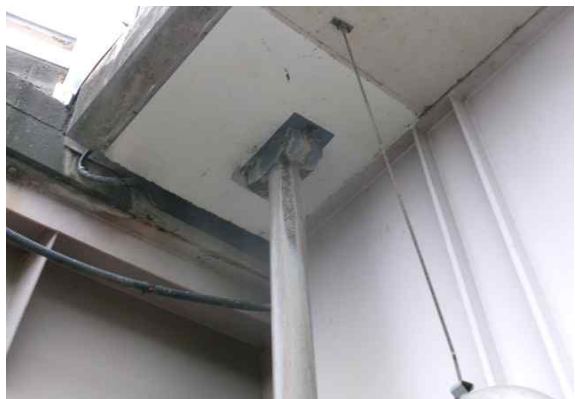
| 위치/내용 | 거더내부 S3 G1 | 위치/내용 | 배수시설 S4 배수관 누수오염 |
| 원 인 | - | 원 인 | 장기공용 등 |

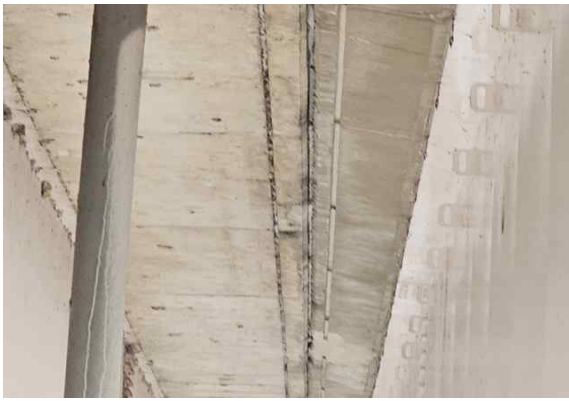
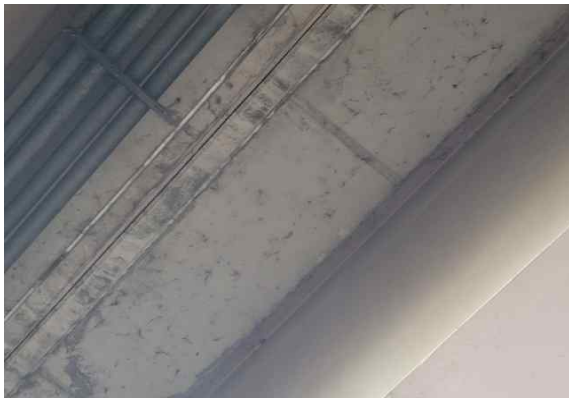
| 위치/내용 | 바닥판하면 S8 파손 | 위치/내용 | 바닥판하면 S11 균열 CW=0.2mm |
| 원 인 | 중조인트부 시공미흡, 외부충격 | 원 인 | 장기공용에 의한 열화, 건조수축 |

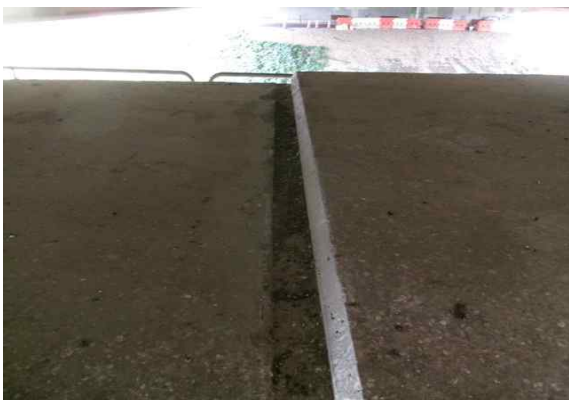
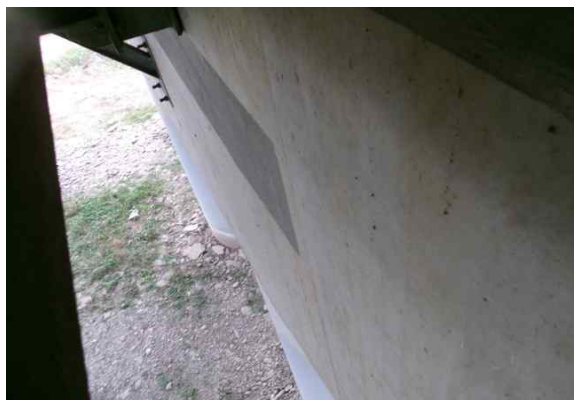
| 위치/내용 | 교각 P9 이물질퇴적 | 위치/내용 | 교각 P9 망상균열 |
| 원 인 | 조류서식 | 원 인 | 장기공용에 의한 열화, 건조수축 |

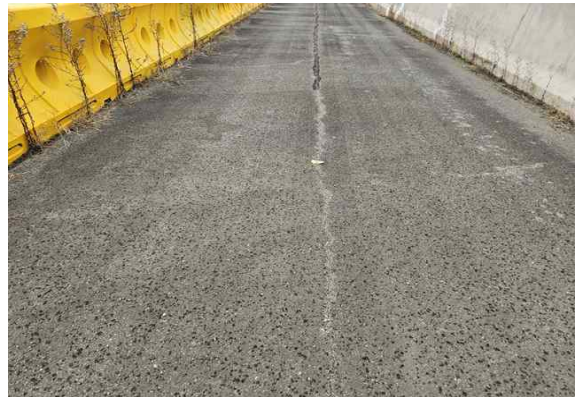
| 위치/내용 | 교면포장 S1 아스콘 균열 | 위치/내용 | 교면포장 S2 아스콘 균열 |
| 원 인 | 장기공용에 의한 열화 | 원 인 | 장기공용에 의한 열화 |

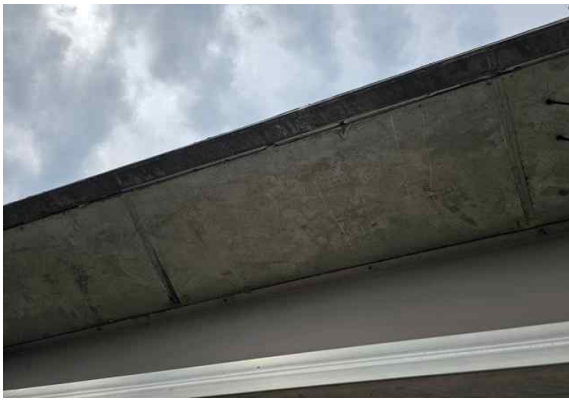
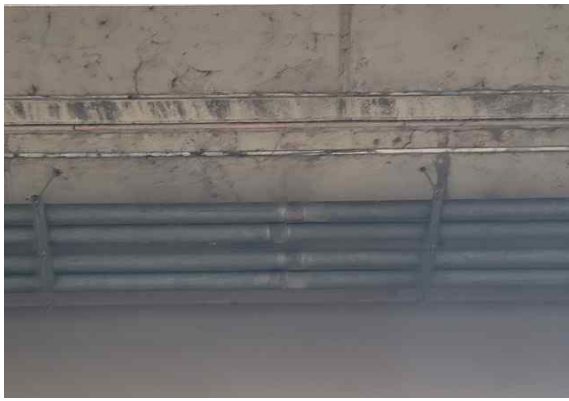
| 위치/내용 | 바닥판하면 S3 균열 cw=0.1mm | 위치/내용 | 바닥판하면 S11 균열 cw=0.1mm |
| 원 인 | 건조수축 | 원 인 | 건조수축 |

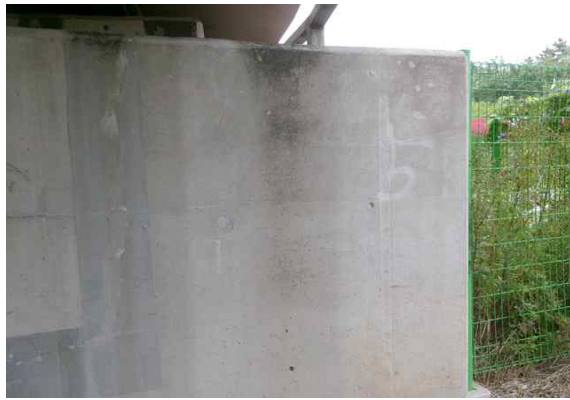
| 위치/내용 | 교량받침 P9-SH3<br>물탈 균열 cw=0.2mm | 위치/내용 | 교각 P10 망상균열 |
| 원 인 | 건조수축 | 원 인 | 건조수축 |

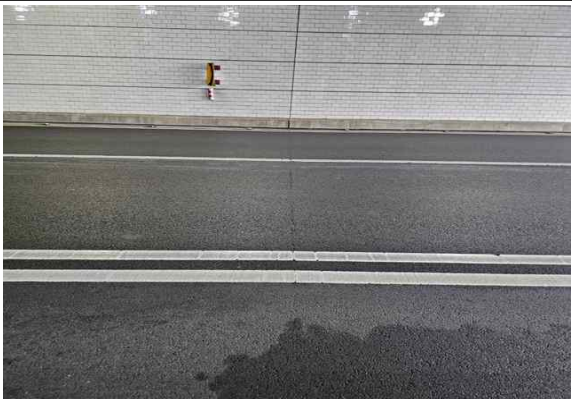
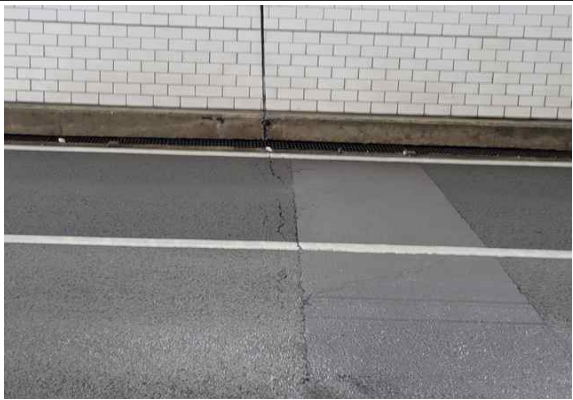
| 위치/내용 | 포장부 범물방향 S1 아스콘 균열 | 위치/내용 | 포장부 안심방향 S1 아스콘 균열 |
| 원 인 | 공용중 열화, 차량 통행 | 원 인 | 공용중 열화, 차량 통행 |

| 대 책 | 주의관찰 | 대 책 | 주의관찰 |

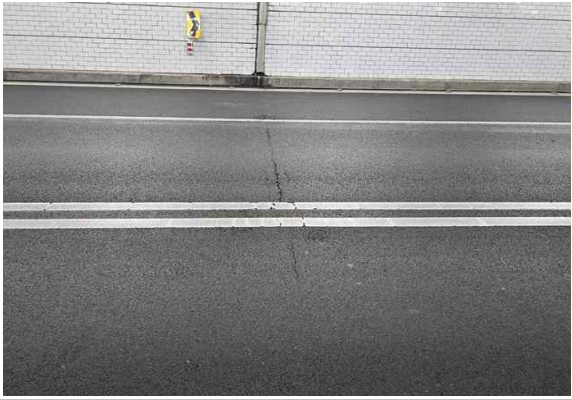
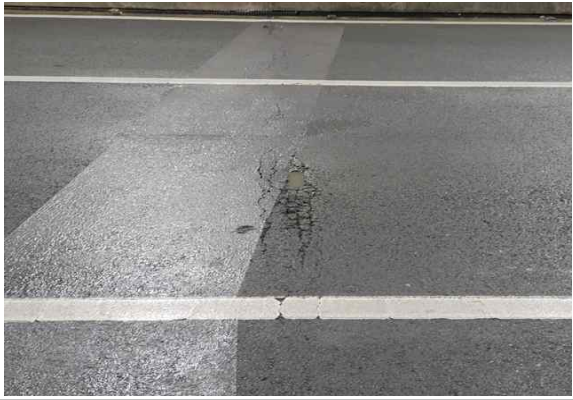
| 위치/내용 | 포장부 범물방향 S6 아스콘 균열 | 위치/내용 | 포장부 안심방향 S6 아스콘 파손 |
| 원 인 | 공용중 열화, 차량 통행 | 원 인 | 공용중 열화, 차량 통행 |

| 대 책 | 주의관찰 | 대 책 | 주의관찰(아스콘팻칭) |

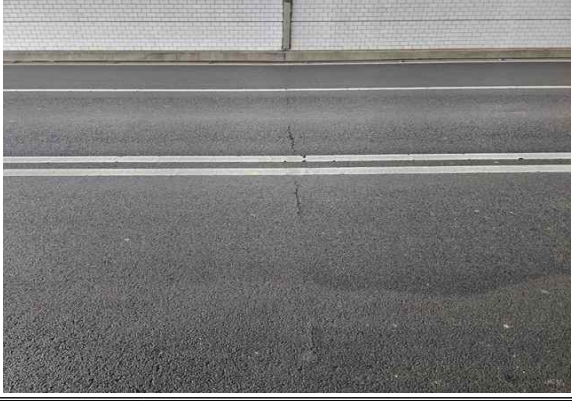
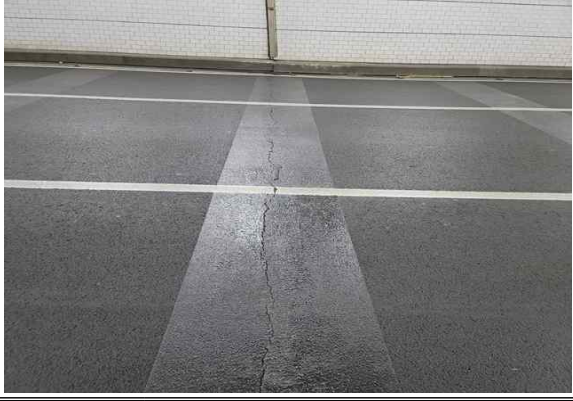
| 위치/내용 | 포장부 범물방향 S10 아스콘 균열 | 위치/내용 | 포장부 안심방향 S8 아스콘 균열 |
| 원 인 | 공용중 열화, 차량 통행 | 원 인 | 공용중 열화, 차량 통행 |

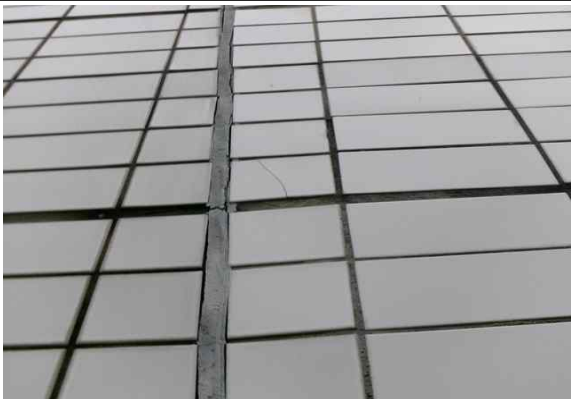
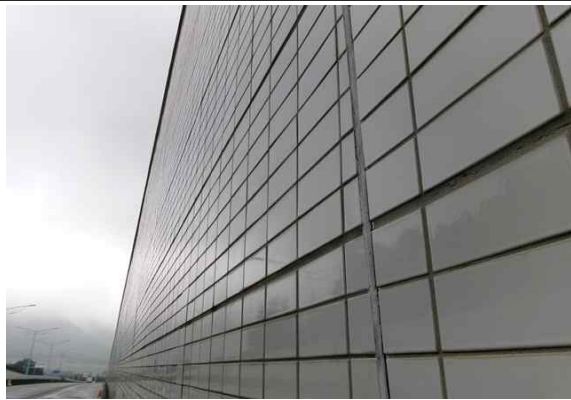
| 위치/내용 | 시점 옹벽부 범물방향 S11 타일균열 | 위치/내용 | 시점 옹벽부 범물방향 S18 타일들뜸 |
| 원 인 | 공용중 열화, 시공미흡 | 원 인 | 공용중 열화, 시공미흡 |

| 대 책 | 주의관찰 | 대 책 | 주의관찰 |

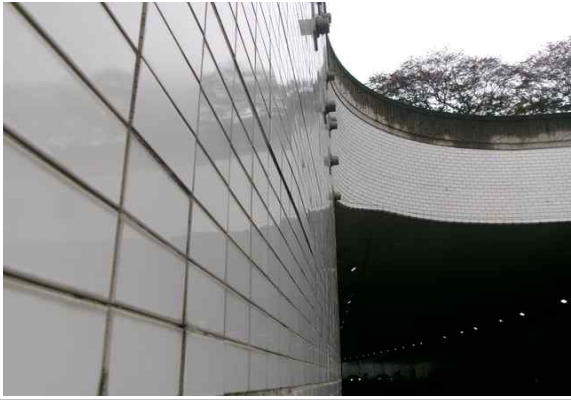
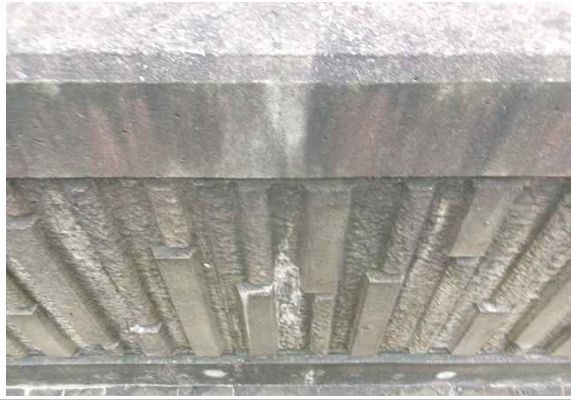
| 위치/내용 | 시점 옹벽부 범물방향 S22 타일들뜸 | 위치/내용 | 시점 옹벽부 안심방향 S1 균열<br>CW=0.2mm |
| 원 인 | 공용중 열화, 시공미흡 | 원 인 | 건조수축 |

| 대 책 | 주의관찰 | 대 책 | 주의관찰 |

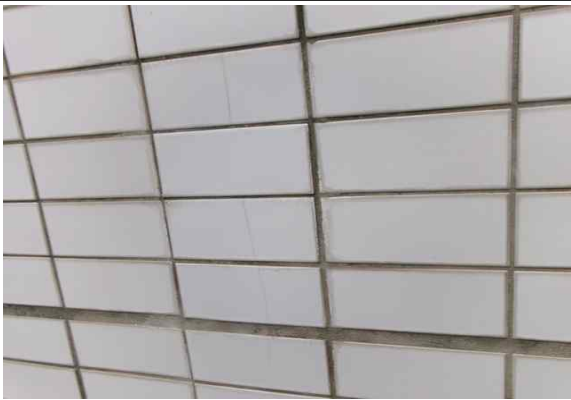
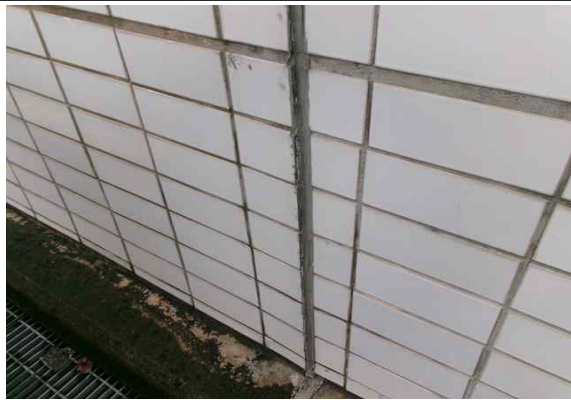
| 위치/내용 | 중점 용벽부 범물방향 S1 타일균열 | 위치/내용 | 중점 용벽부 범물방향 S1 타일들뜸 |
| 원 인 | 공용중 열화, 시공미흡 | 원 인 | 공용중 열화, 시공미흡 |

| 대 책 | 주의관찰 | 대 책 | 주의관찰 |

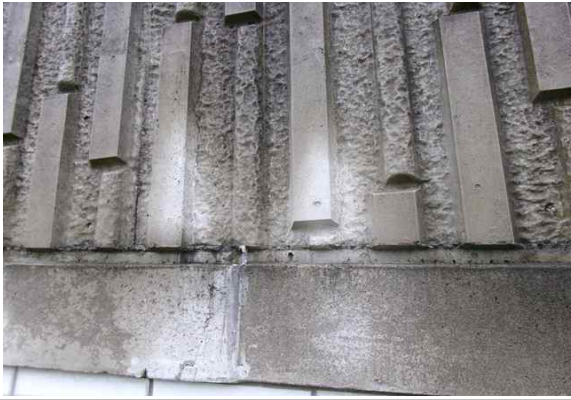
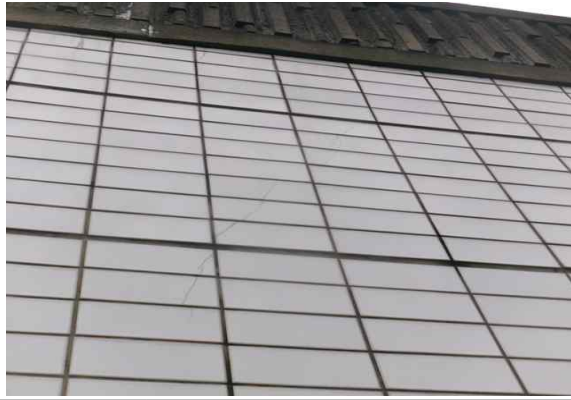
| 위치/내용 | 중점 용벽부 범물방향 S12 균열 CW=0.2mm | 위치/내용 | 중점 용벽부 안심방향 S5 타일균열 |
| 원 인 | 건조수축 | 원 인 | 공용중 열화, 시공미흡 |

| 대 책 | 주의관찰 | 대 책 | 주의관찰 |

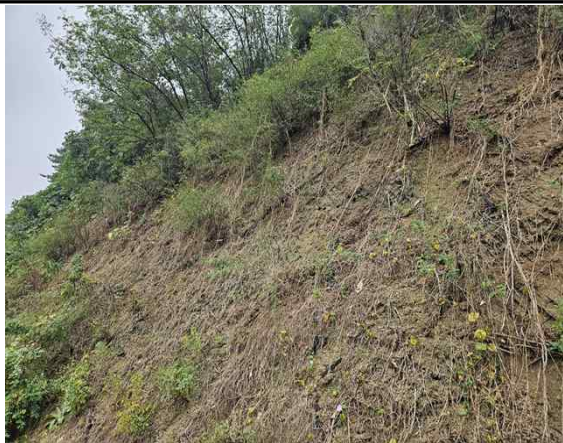
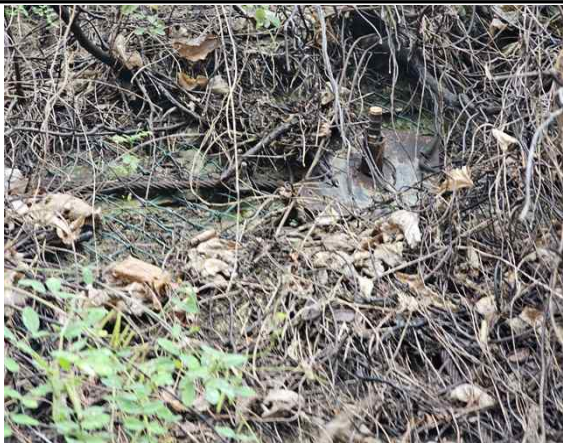
| 현 황 | STA.0+270 2단 록볼트 점부식 | | |
| 원 인 | 강우, 집중호우 등에 의한 녹생토유실 | | |

| 대 책 | 주의관찰 후 진전시 녹생공 | | |

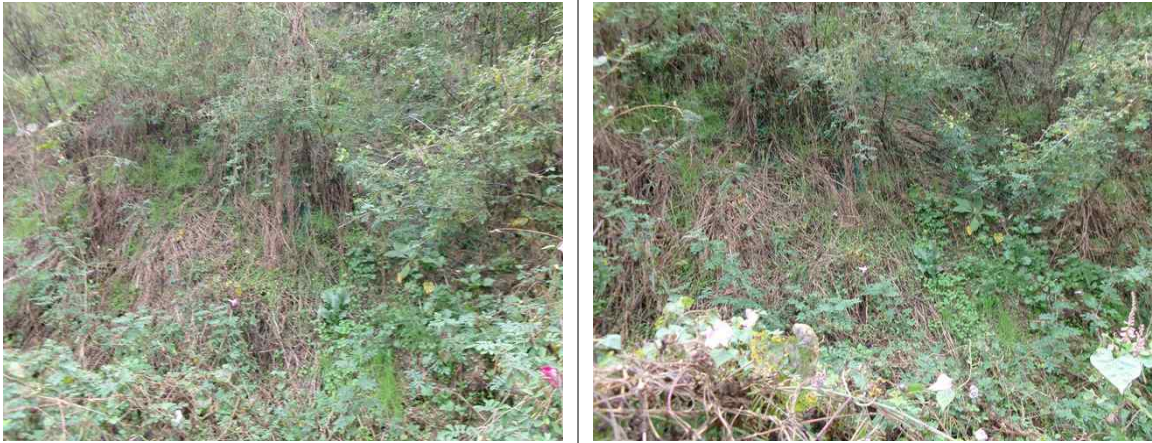
| 현 황 | STA.0+180 2단 녹생토유실 |
| 원 인 | 강우, 집중호우 등에 의한 녹생토유실 |

| 대 책 | 주의관찰 후 진전시 녹생공 |

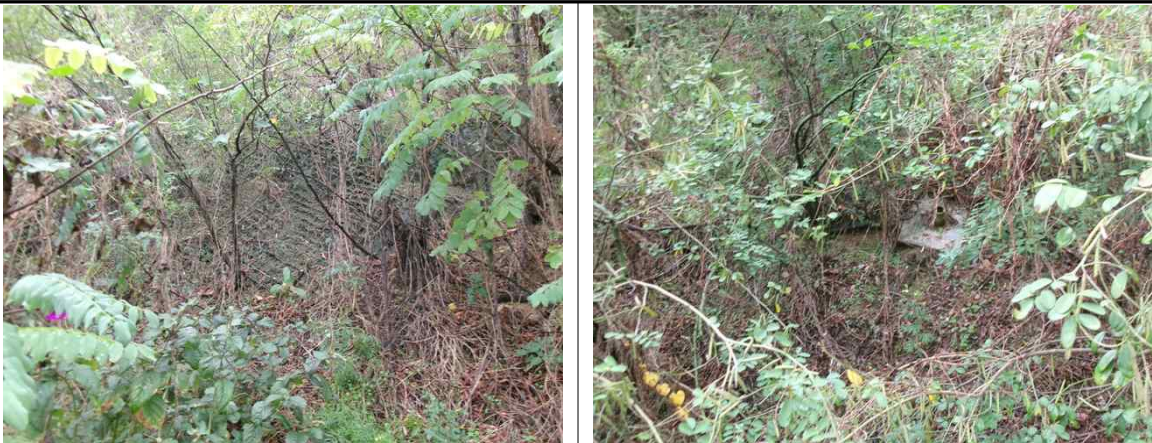
| 현 황 | STA.0+130~250 3단 능형망 노출 및 록볼트 점부식 |
| 원 인 | 강우, 집중호우 등에 의한 녹생토유실 |

| 대 책 | 주의관찰 후 진전시 녹생공 |

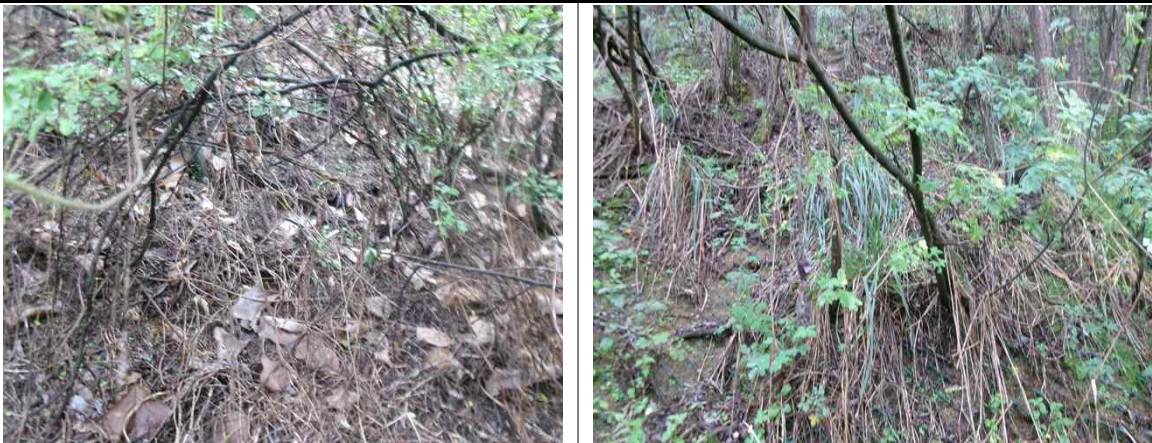
| 현 황 | STA.0+240 4~5단 록볼트 점부식 |
| 원 인 | 강우, 집중호우 등에 의한 녹생토유실 |

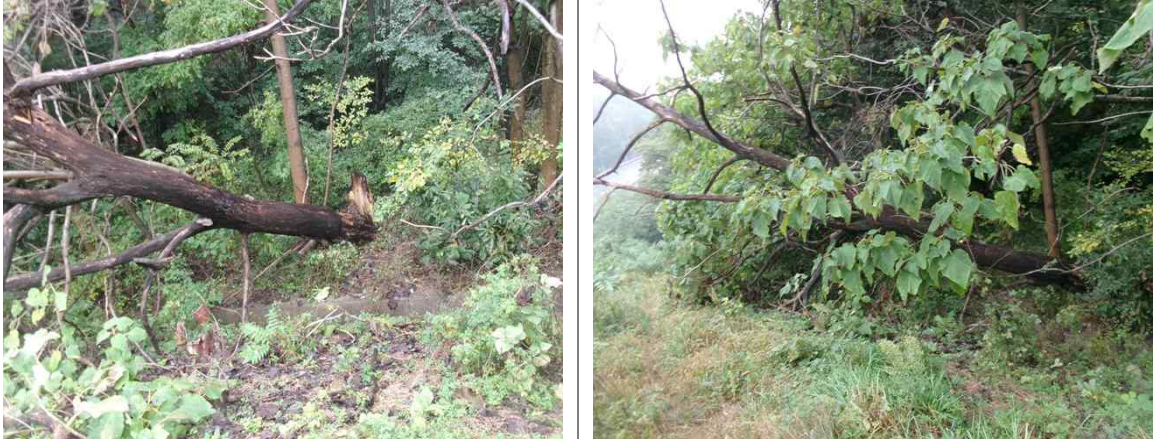
| 현 황 | STA.0+640 상부자연사면 수목전도 |
| 원 인 | 공용기간 증가 및 급경사지 |

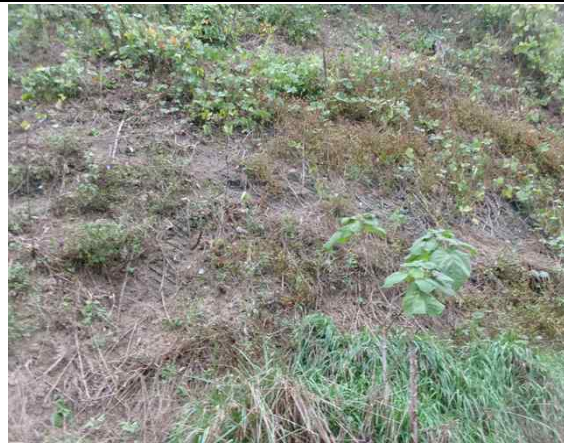
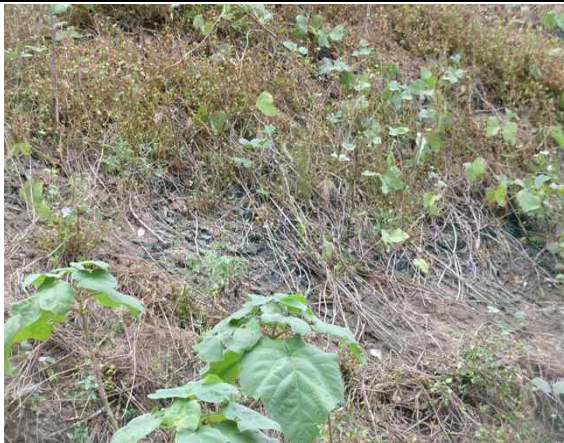
| 현 황 | STA.0+660 2단 능형망노출 | | |
| 원 인 | 강우, 집중호우 등에 의한 녹생토유실 | | |

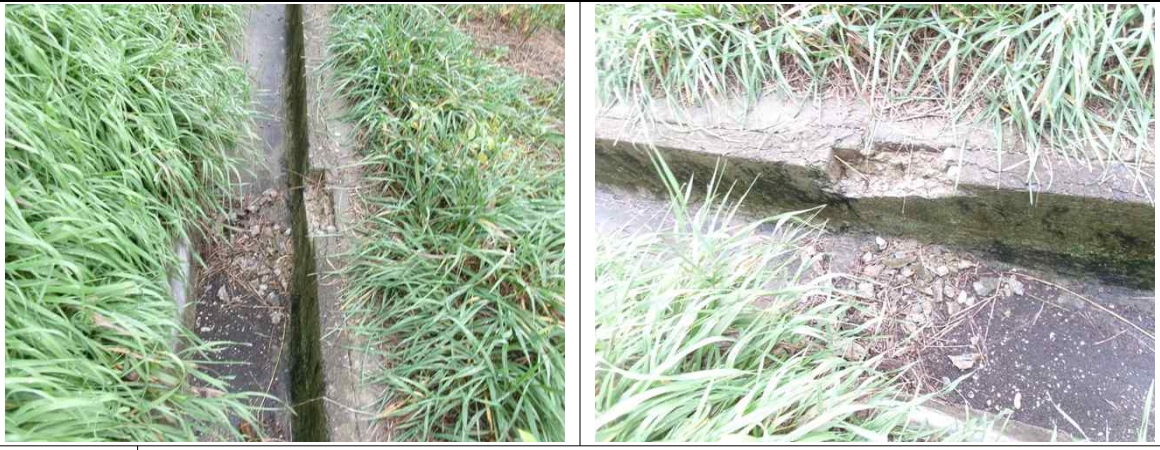
| 현 황 | STA.0+750 1소단배수로 파손 |
| 원 인 | 외부충격 |
