## 1. 연호고가교

현황 사진

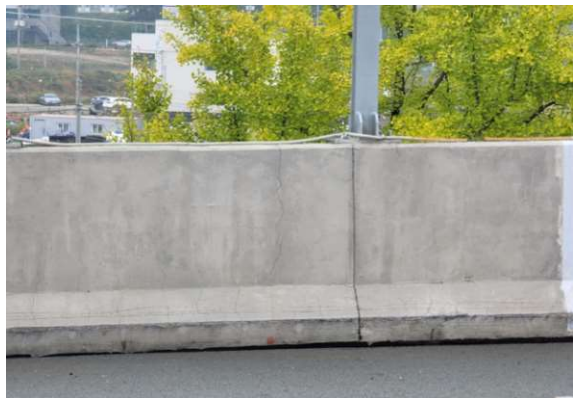
| 위치/내용 | 방호벽 범물방향 S1 균열 CW=0.2mm | 위치/내용 | 방호벽 범물방향 S3 균열 CW=0.2mm |
| 원 인 | 장기공용, 온도변화 | 원 인 | 장기공용, 온도변화 |

| 대 책 | 표면처리 | 대 책 | 표면처리 |

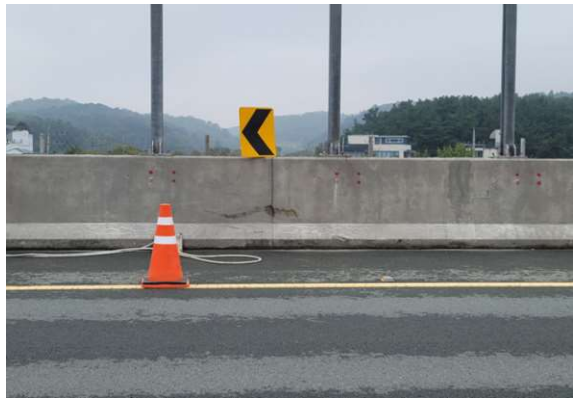
| 위치/내용 | 방호벽 범물방향 S4 파손 | 위치/내용 | 방호벽 범물방향 S6 균열 CW=0.2mm |
| 원 인 | 차량 충격 | 원 인 | 장기공용, 온도변화 |

| 대 책 | 단면보수 | 대 책 | 표면처리 |

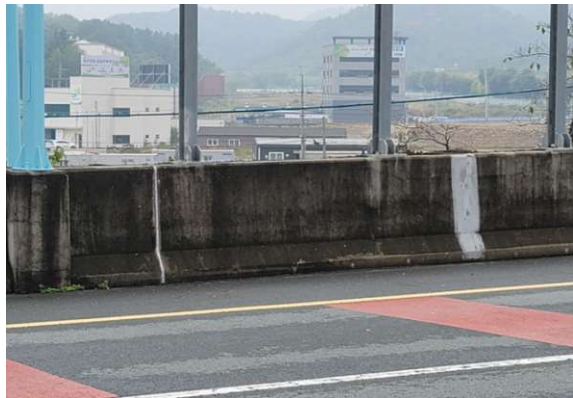
| 위치/내용 | 방호벽 범물방향 시점부 망상균열 | 위치/내용 | 방호벽 범물방향 종점부 망상균열 |
| 원 인 | 장기공용, 온도변화 | 원 인 | 장기공용, 온도변화 |

| 대 책 | 표면처리 | 대 책 | 표면처리 |

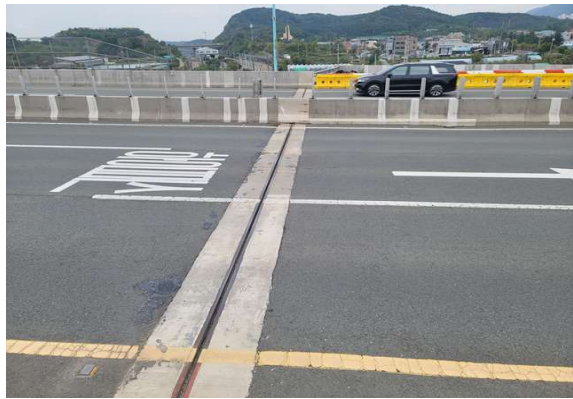
| 위치/내용 | 신축이음 P3 | 위치/내용 | 바닥판 S1 균열 CW=0.2mm |
| 원 인 | — | 원 인 | 건조수축 등 |

| 대 책 | 상태양호 | 대 책 | 표면처리 |

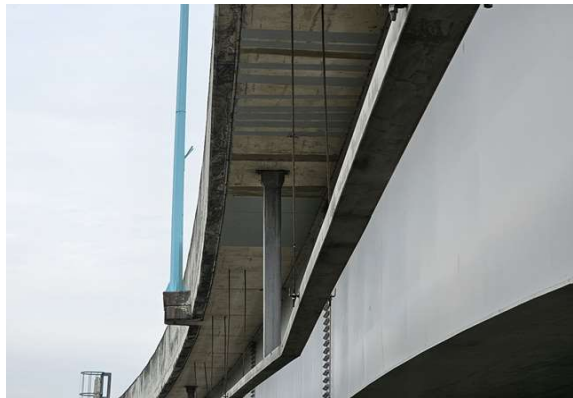
| 위치/내용 | 바닥판 S3 균열 CW=0.1mm | 위치/내용 | 바닥판 S5 균열 CW=0.2mm |
| 원 인 | 건조수축 등 | 원 인 | 건조수축 등 |

| 대 책 | 표면처리 | 대 책 | 표면처리 |

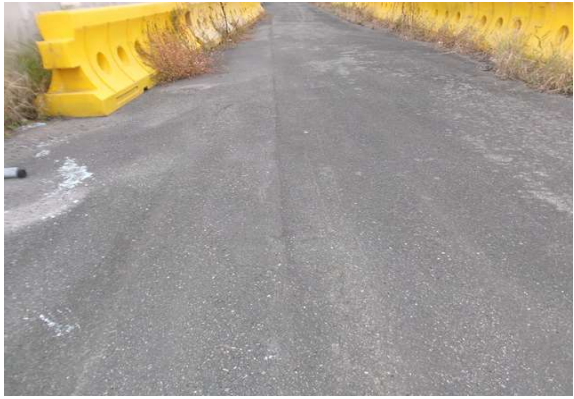
| 위치/내용 | 교면포장 S1-A1 교면포장<br>접속부 아스콘 망상균열, 파손 | 위치/내용 | 교면포장 S5 아스콘균열 |
| 원 인 | 통과차량의 지속적인 윤회중, 충격 | 원 인 | 장기공용에 의한 열화 |

| 대 책 | 아스콘 재포장 | 대 책 | 주의관찰 |

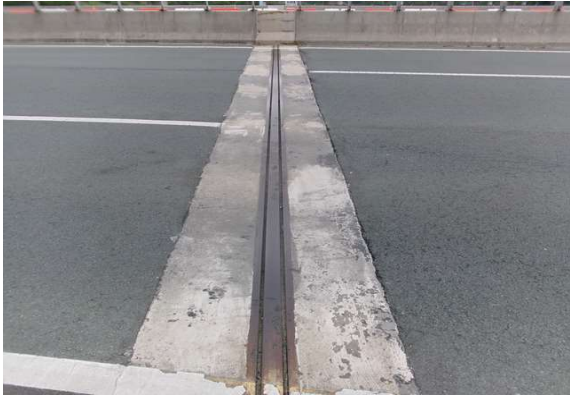
| 위치/내용 | 신축이음 P8 | 위치/내용 | 바닥판하면 S4 균열 CW=0.2mm |
| 원 인 | 보수 현황 | 원 인 | 장기공용에 의한 열화, 건조수축 |

| 대 책 | 양호 | 대 책 | 진전시 표면처리 |

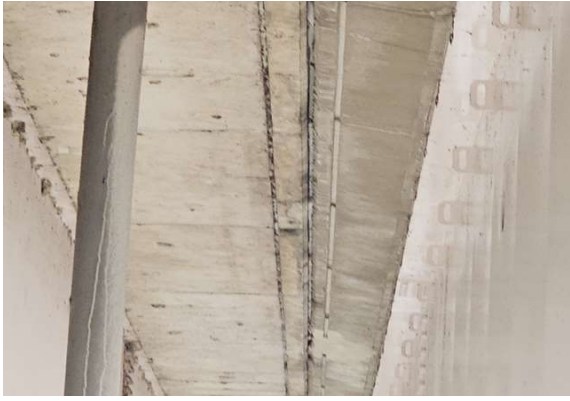
| 위치/내용 | 바닥판하면 S8 파손 | 위치/내용 | 바닥판하면 S11 균열 CW=0.2mm |
| 원 인 | 종조인트부 시공미흡, 외부충격 | 원 인 | 장기공용에 의한 열화, 건조수축 |

| 대 책 | 단면보수 | 대 책 | 진전시 표면처리 |

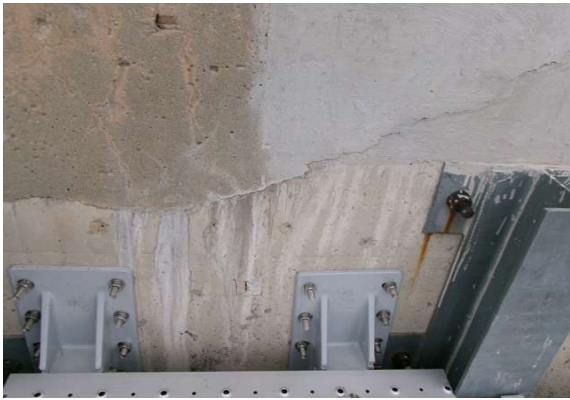
| 위치/내용 | 교각 P7 균열부 백태 | 위치/내용 | 교각 P6 균열 cw=0.2mm |
| 원 인 | 장기공용에 의한 열화, 우수유입 | 원 인 | 장기공용에 의한 열화, 건조수축 |

| 대 책 | 진전시 표면처리 | 대 책 | 진전시 표면처리 |

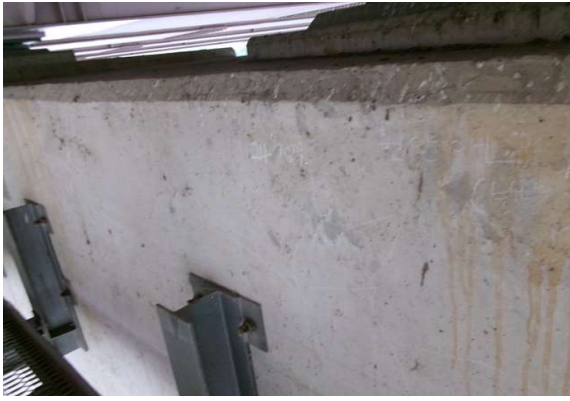
| 위치/내용 | 교각 P7 망상균열 | 위치/내용 | 교각 P8 누수오염 |
| 원 인 | 장기공용에 의한 열화, 건조수축 | 원 인 | 우수유입에 의한 현황 |

| 대 책 | 진전시 표면처리 | 대 책 | 진전시 표면처리 |

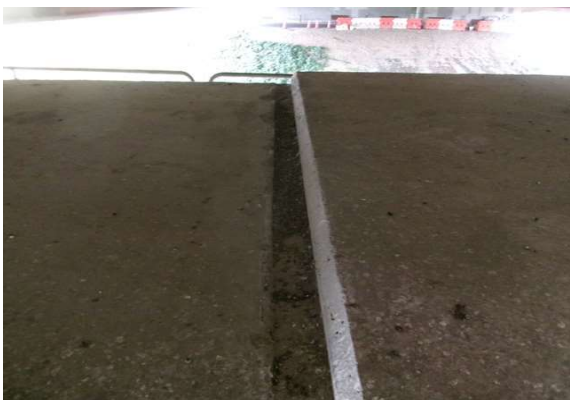
| 위치/내용 | 교각 P9 이물질퇴적 | 위치/내용 | 교각 P9 망상균열 |
| 원 인 | 조류서식 | 원 인 | 장기공용에 의한 열화, 건조수축 |

| 대 책 | 정비 | 대 책 | 진전시 표면처리 |

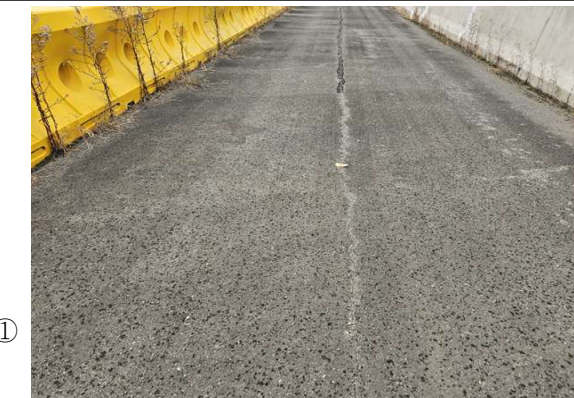
| 위치/내용 | 교면포장 S1 아스콘 균열 | 위치/내용 | 교면포장 S2 아스콘 균열 |
| 원 인 | 장기공용에 의한 열화 | 원 인 | 장기공용에 의한 열화 |

| 대 책 | 주의관찰 | 대 책 | 주의관찰 |

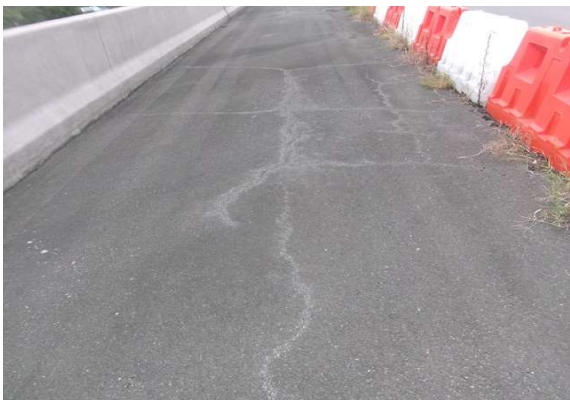
| 위치/내용 | 교면포장 S7 아스콘 균열 | 위치/내용 | 방호벽 S1 균열 CW=0.2mm |
| 원 인 | 장기공용에 의한 열화 | 원 인 | 건조수축 |

| 대 책 | 주의관찰 | 대 책 | 주의관찰 |

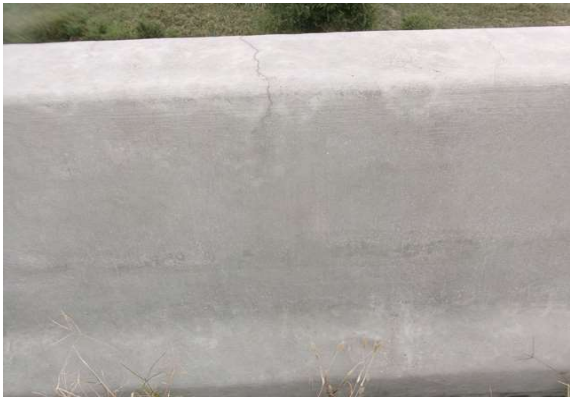
| 위치/내용 | 방호벽 S9 균열 CW=0.2mm | 위치/내용 | 방호벽 S11 중분대 균열 CW=0.1mm |
| 원 인 | 건조수축 | 원 인 | 건조수축 |

| 대 책 | 주의관찰 | 대 책 | 주의관찰 |

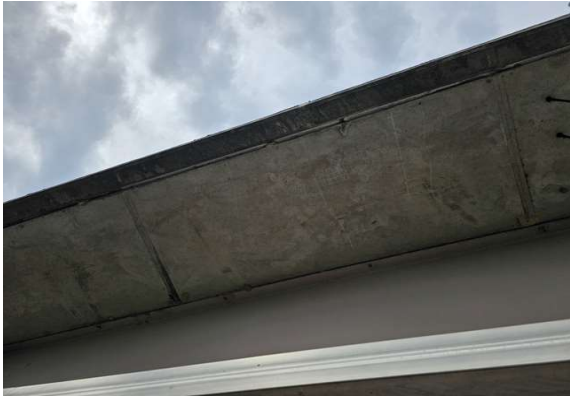
| 위치/내용 | 바닥판하면 S3 균열 cw=0.1mm | 위치/내용 | 바닥판하면 S11 균열 cw=0.1mm |
| 원 인 | 건조수축 | 원 인 | 건조수축 |

| 대 책 | 진전시 표면처리 | 대 책 | 진전시 표면처리 |

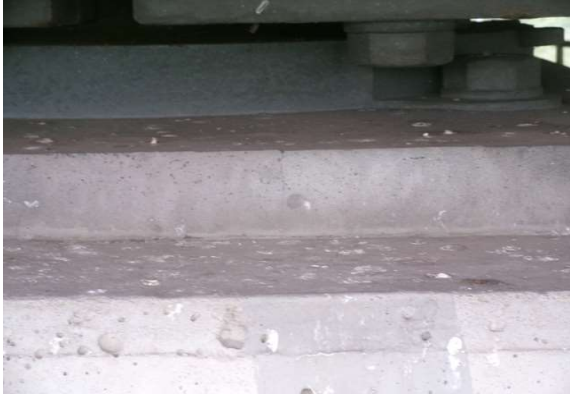
| 위치/내용 | 교량받침 P9-SH3<br>몰탈 균열 $cw=0.2mm$ | 위치/내용 | 교각 P10 망상균열 |
| 원 인 | 건조수축 | 원 인 | 건조수축 |

| 대 책 | 진전시 표면처리 | 대 책 | 진전시 표면처리 |

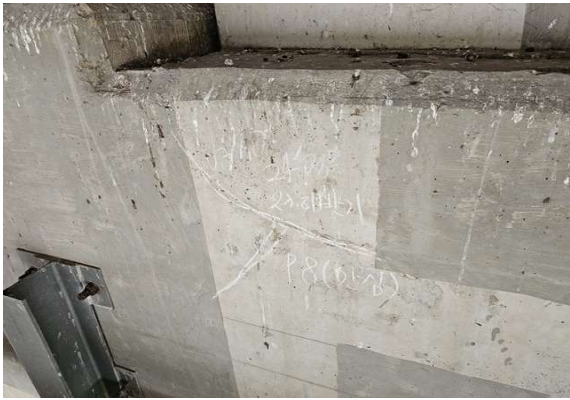
| 위치/내용 | 교각 P8 균열 CW=0.2mm | 위치/내용 | 교각 P8 백태 |
| 원 인 | 보수 현황 | 원 인 | 외부 우수유입 |

| 대 책 | 양호 | 대 책 | 진전시 표면처리 |

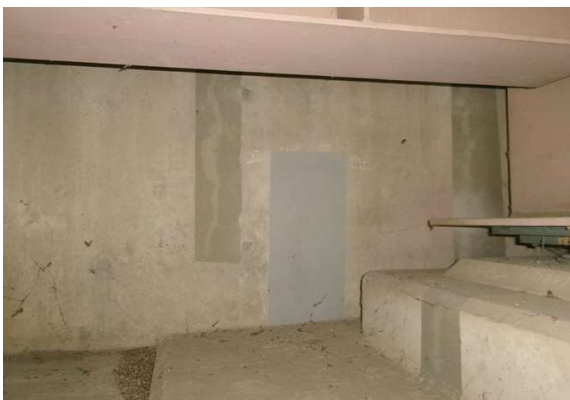
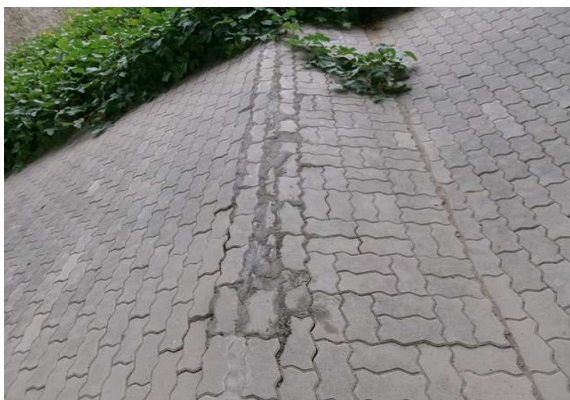
| 위치/내용 | 교대 A1 기 균열보수부 | 위치/내용 | 교대 A1 법면 보호블록 밀림 보수 |

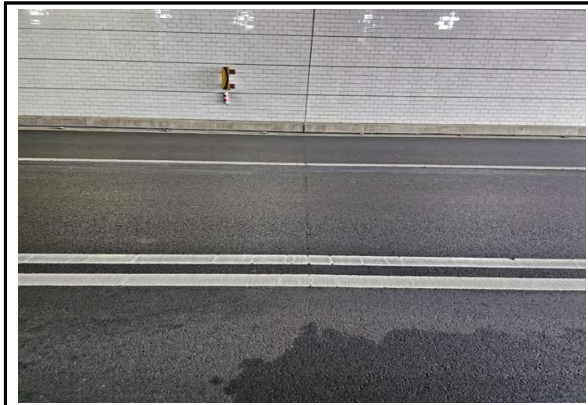
| 위치/내용 | 포장부 범물방향 S1 아스콘 균열 | 위치/내용 | 포장부 안심방향 S1 아스콘 균열 |
| 원 인 | 공용중 열화, 차량 통행 | 원 인 | 공용중 열화, 차량 통행 |

| 대 책 | 주의관찰 | 대 책 | 주의관찰 |

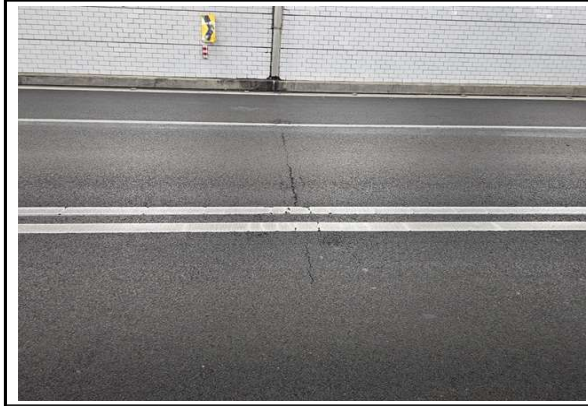
| 위치/내용 | 포장부 범물방향 S6 아스콘 균열 | 위치/내용 | 포장부 안심방향 S6 아스콘 파손 |
| 원 인 | 공용중 열화, 차량 통행 | 원 인 | 공용중 열화, 차량 통행 |

| 대 책 | 주의관찰 | 대 책 | 주의관찰(아스콘팻칭) |

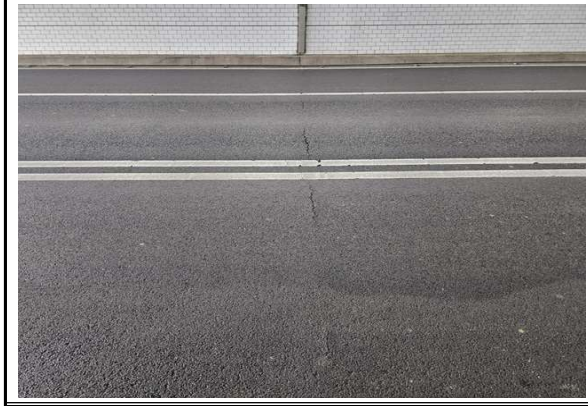
| 위치/내용 | 포장부 범물방향 S10 아스콘 균열 | 위치/내용 | 포장부 안심방향 S8 아스콘 균열 |
| 원 인 | 공용중 열화, 차량 통행 | 원 인 | 공용중 열화, 차량 통행 |

| 대 책 | 주의관찰 | 대 책 | 주의관찰 |

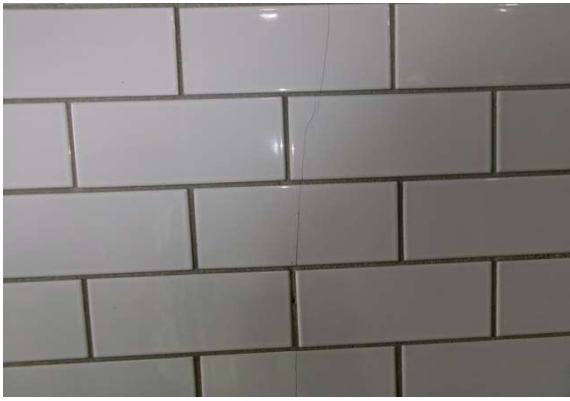
| 위치/내용 | 벽체 범물방향 S1 타일균열 | 위치/내용 | 벽체 범물방향 S9 타일탈락 |
| 원 인 | 공용중 열화, 시공미흡 | 원 인 | 열화, 시공미흡 |

| 대 책 | 주의관찰 | 대 책 | 주의관찰 |

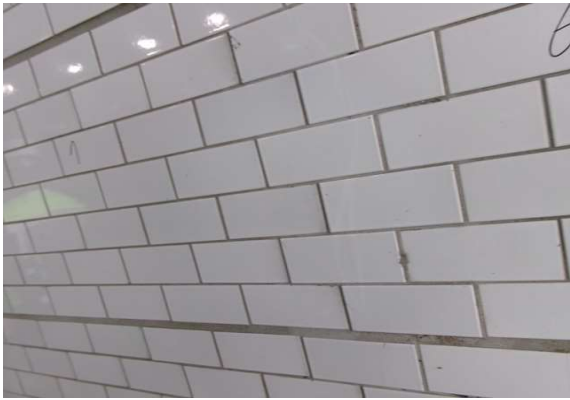
| 위치/내용 | 벽체 범물방향 S10 타일균열 | 위치/내용 | 벽체 안심방향 S3 타일균열 |
| 원 인 | 공용중 열화, 시공미흡 | 원 인 | 공용중 열화, 시공미흡 |

| 대 책 | 주의관찰 | 대 책 | 주의관찰 |

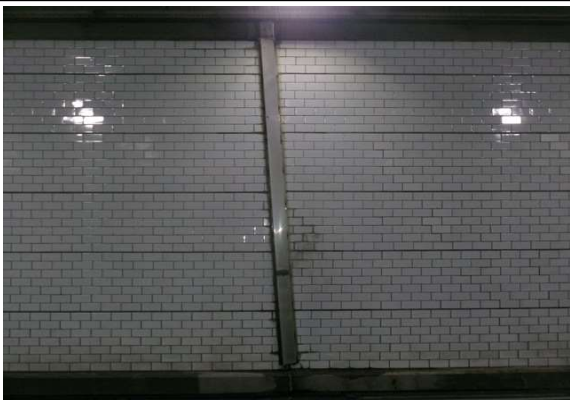
| 위치/내용 | 벽체 안심방향 S6 백태 | 위치/내용 | 벽체 안심방향 S9 타일균열 |
| 원 인 | 외부 습기로 인한 손상 | 원 인 | 공용중 열화, 시공미흡 |

| 대 책 | 주의관찰 | 대 책 | 주의관찰 |

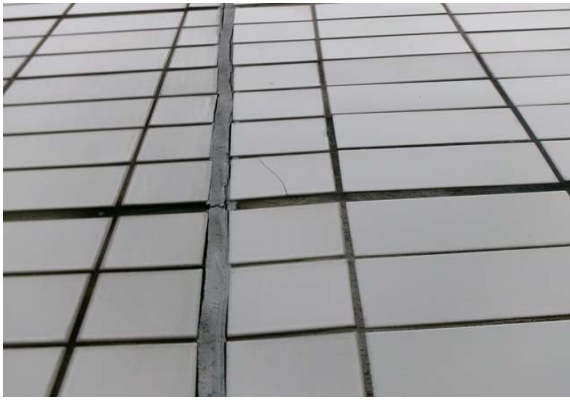
| 위치/내용 | 시점 용벽부 범물방향 S11 타일균열 | 위치/내용 | 시점 용벽부 범물방향 S18 타일들뜸 |
| 원 인 | 공용중 열화, 시공미흡 | 원 인 | 공용중 열화, 시공미흡 |

| 대 책 | 주의관찰 | 대 책 | 주의관찰 |

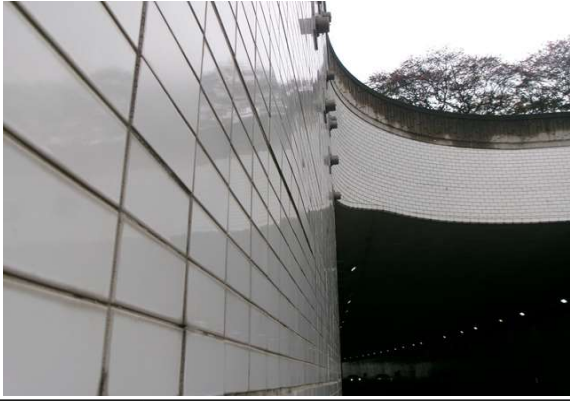
| 위치/내용 | 시점 용벽부 범물방향 S22 타일들뜸 | 위치/내용 | 시점 용벽부 안심방향 S1 균열<br>CW=0.2mm |
| 원 인 | 공용중 열화, 시공미흡 | 원 인 | 건조수축 |

| 대 책 | 주의관찰 | 대 책 | 주의관찰 |

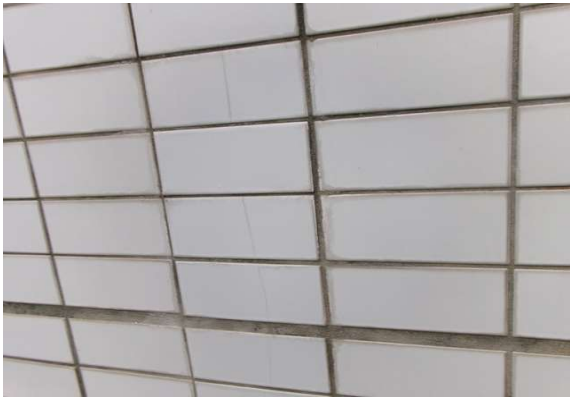
| 위치/내용 | 중점 용벽부 범물방향 S1 타일균열 | 위치/내용 | 중점 용벽부 범물방향 S1 타일들뜸 |
| 원 인 | 공용중 열화, 시공미흡 | 원 인 | 공용중 열화, 시공미흡 |

| 대 책 | 주의관찰 | 대 책 | 주의관찰 |

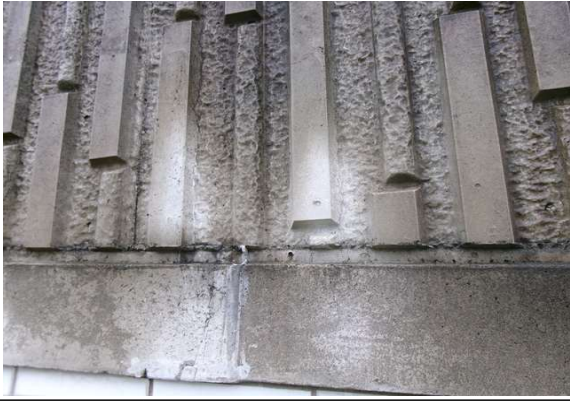
| 위치/내용 | 중점 용벽부 범물방향 S12 균열 CW=0.2mm | 위치/내용 | 중점 용벽부 안심방향 S5 타일균열 |
| 원 인 | 건조수축 | 원 인 | 공용중 열화, 시공미흡 |

| 대 책 | 주의관찰 | 대 책 | 주의관찰 |

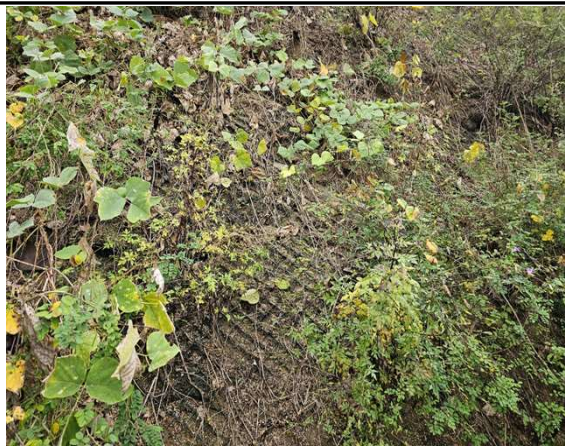
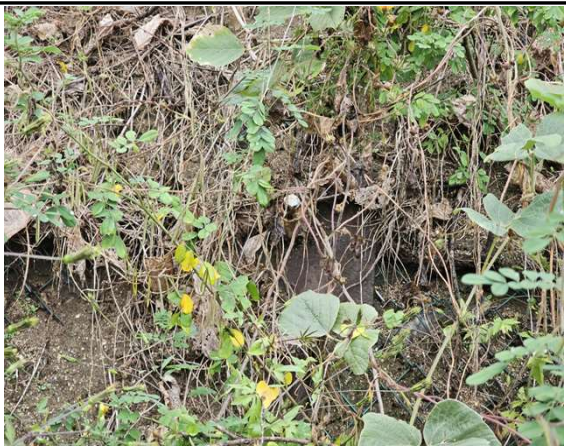
| 현황 | STA.0+270 2단 록볼트 점부식 | | |
| 원인 | 강우, 집중호우 등에 의한 녹생토유실 | | |

| 대책 | 주의관찰 후 진전시 녹생공 | | |

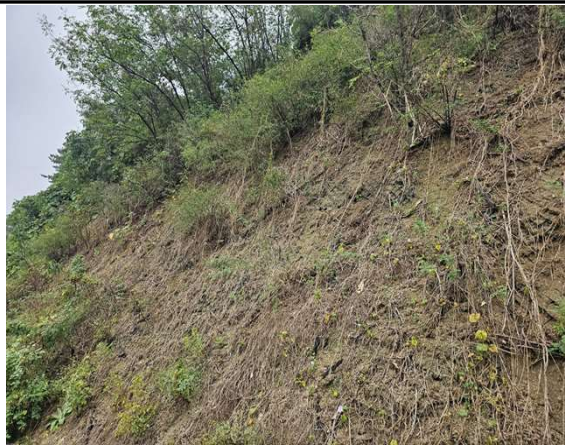
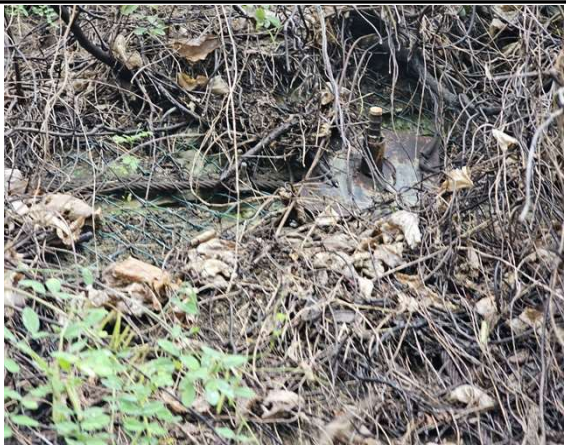
| 현황 | STA.0+270 2단 록볼트 점부식 | | |
| 원인 | 강우, 집중호우 등에 의한 녹생토유실 | | |

| 대책 | 주의관찰 후 진전시 녹생공 | | |

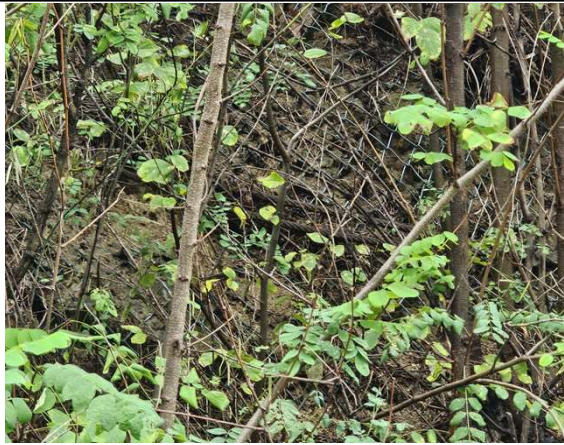
| 현 황 | STA.0+465 2단 록볼트 점부식 | 현 황 | STA.0+440 산마루측구 토사퇴적 |
| 원 인 | 강우, 집중호우 등에 의한 녹생토유실 | 원 인 | 강우, 집중호우 등에 의한 녹생토유실 |

| 대 책 | 주의관찰 후 진전시 녹생공 | 대 책 | 정비 |

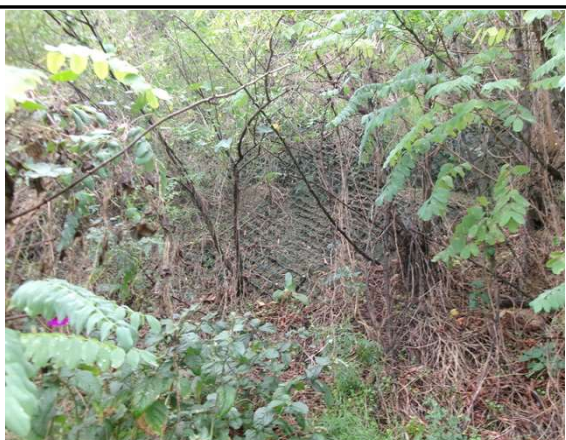
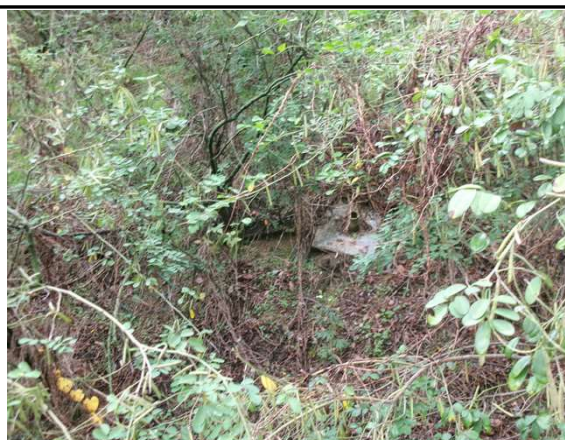
| 현황 | STA.0+130~250 3단 능형망 노출 및 록볼트 점부식 | | | | |
| 원인 | 강우, 집중호우 등에 의한 녹생토유실 | | | | |

| 대책 | 주의관찰 후 진전시 녹생공 | | | | |

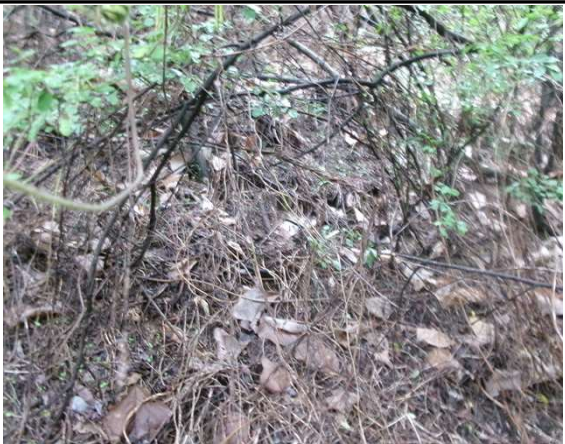
| 현황 | STA.0+240 4~5단 록볼트 점부식 | 현황 | STA.0+240 4~5단 록볼트 점부식 |
| 원인 | 강우, 집중호우 등에 의한 녹생토유실 | 원인 | 강우, 집중호우 등에 의한 녹생토유실 |

| 대책 | 주의관찰 후 진전시 녹생공 | 대책 | 주의관찰 후 진전시 녹생공 |
