**도춘천2교 시설물(교량) 정기안전점검 용역  
[하반기]  
보 고 서**

도  
촌  
천  
2  
교

정  
기  
안  
전  
점  
검

용역명 : 도촌천2교 시설물(교량) 정기안전점검 용역(하반기)

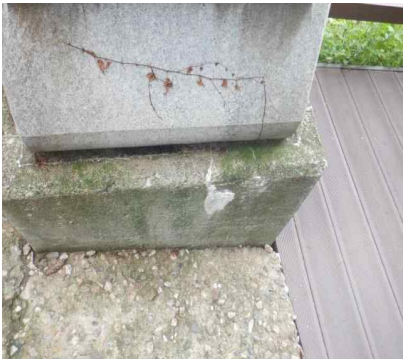
| NO. | 부재 | 점검내용 | 발생원인 | 비고 |
|---|---|---|---|---|
| 1 | 바닥판 상면 | 교명판 하부 백태 | 공용년수 증가,<br>자연환경적 요인(습윤환경) | 사진1 |

| | 사진1 | 교명판 하부 백태 | | 사진2 | 바닥판 측면 백태 | | 사진3 | 바닥판 측면 백태 |

| 부재(부위) | 점검결과 | 조치 필요사항 |
|---|---|---|
| 바닥판 상면 | 교명판 하부 백태 | 표면처리공법 |

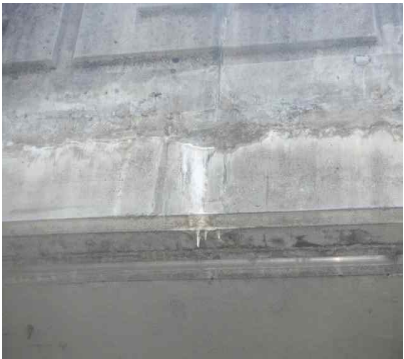
| NO. | 부재 | 점검내용 | 발생원인 | 비고 |
|---|---|---|---|---|
| 2 | 바닥판 측면 | 백태 | 공용년수 증가,<br>자연환경적 요인(습윤환경) | 사진2 |

| 부재(부위) | 점검결과 | 조치 필요사항 |
|---|---|---|
| 바닥판 하면 | 백태 | 표면처리공법 |

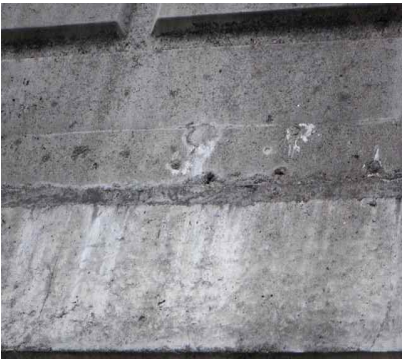
| NO. | 부재 | 점검내용 | 발생원인 | 비고 |
|---|---|---|---|---|
| 3 | 바닥판 측면 | 백태 | 공용년수 증가,<br>자연환경적 요인(습윤환경) | 사진3 |

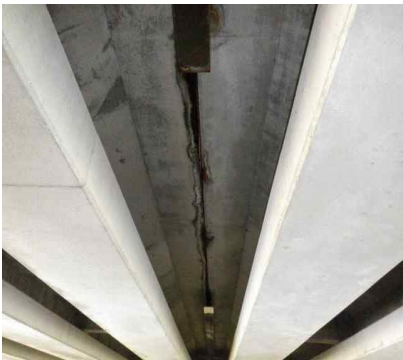
| NO. | 부재 | 점검내용 | 발생원인 | 비고 |
|---|---|---|---|---|
| 4 | 신축이음 | 누수 | 이음부 우수유입 | 사진4 |

| | 사진4 | 신축이음 누수 | | 사진5 | 배수관 누수(보수완료) | | 사진6 | 배수구막힘 |

| 부재(부위) | 점검결과 | 조치 필요사항 |
|---|---|---|
| 신축이음장치 | 누수 | 유지관리 |

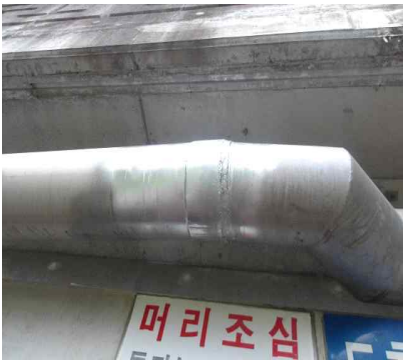
| NO. | 부재 | 점검내용 | 발생원인 | 비고 |
|---|---|---|---|---|
| 5 | 배수시설 | 배수관 누수 | 보수완료 | 사진5 |

| 사유 및 주요내용 | 배수관 누수 이음부 용접보수 | | |

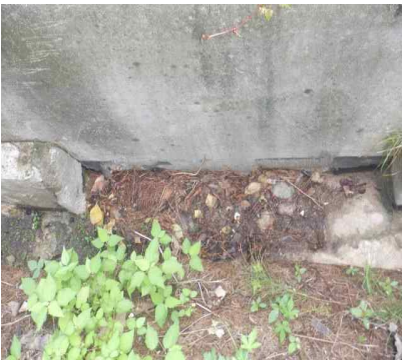
| NO. | 부재 | 점검내용 | 발생원인 | 비고 |
|---|---|---|---|---|
| 6 | 배수시설 | 배수구막힘 | 공용년수 증가, 토사퇴적,<br>외부노출 | 사진6 |

| 부재(부위) | 점검결과 | 조치 필요사항 |
|---|---|---|
| 배수시설 | 배수로 토사퇴적, 배수구 막힘 | 청소 |

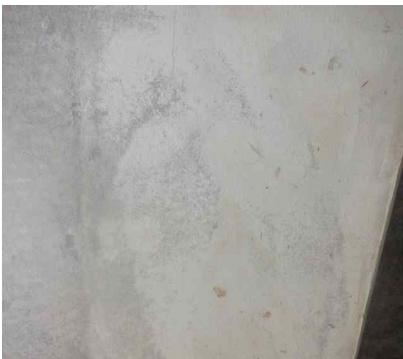
| NO. | 부재 | 점검내용 | 발생원인 | 비고 |
|---|---|---|---|---|
| 7 | 거더 및 가로보 | 균열(cw=0.2mm미만), 망상균열 | 공용년수 증가,<br>건조수축 및 온도수축 | 사진7 |

| | 사진7 | 거더<br>균열(cw=0.2mm미만),<br>망상균열 | | 사진8 | 교량받침 전단기 파손 | | 사진9 | 받침콘크리트<br>균열(cw=0.3mm미만) |

| 부재(부위) | 점검결과 | 조치 필요사항 |
|---|---|---|
| 거더 및 가로보 | 균열(cw=0.2mm미만), 망상균열 | 표면처리공법 |

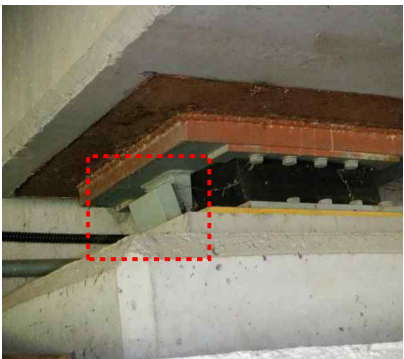
| NO. | 부재 | 점검내용 | 발생원인 | 비고 |
|---|---|---|---|---|
| 9 | 받침장치 | 전단키 파손 | 시공미흡, 용도변경에 의한<br>하중변화 | 사진9 |

전단기 파손 손상 및 기존 손상의 진전 여부 확인

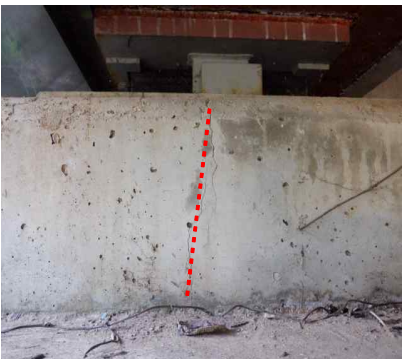
| NO. | 부재 | 점검내용 | 발생원인 | 비고 |
|---|---|---|---|---|
| 8 | 받침장치 | 받침콘크리트 균열(cw=0.3mm미만) | 공용년수 증가,<br>건조수축 및 온도수축 | 사진8 |

| 부재(부위) | 점검결과 | 조치 필요사항 |
|---|---|---|
| 받침장치 | 받침콘크리트 균열(cw=0.3mm미만)<br>전단키 파손 | 표면처리공법<br>유지관리 |

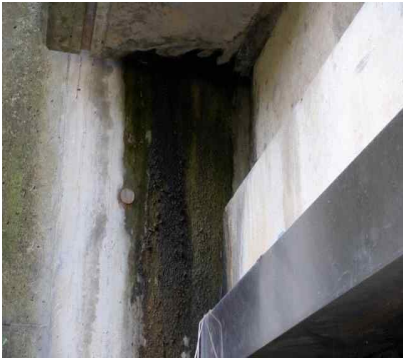
| NO. | 부재 | 점검내용 | 발생원인 | 비고 |
|---|---|---|---|---|
| 10 | 교대 | 누수흔적 | 이음부 우수유입 | 사진10 |

| | 사진10 | 교대 누수 | | 사진11 | 추락방지시설 난간변형 | | 사진12 | 상부 포장균열 |

| 부재(부위) | 점검결과 | 조치 필요사항 |
|---|---|---|
| 교대 | 누수흔적 | 유지관리 |

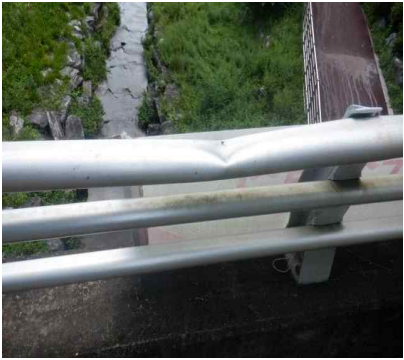
| NO. | 부재 | 점검내용 | 발생원인 | 비고 |
|---|---|---|---|---|
| 11 | 추락방지시설 | 난간변형 | 외부충격 | 사진11 |

| 부재(부위) | 점검결과 | 조치 필요사항 |
|---|---|---|
| 추락방지시설 | 난간 변형 | 유지관리 |

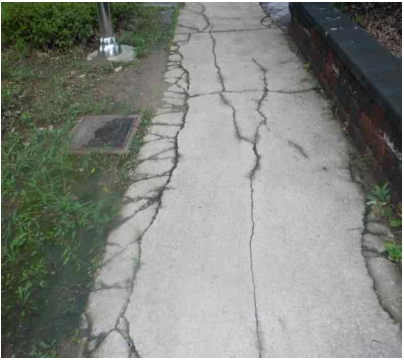
| NO. | 부재 | 점검내용 | 발생원인 | 비고 |
|---|---|---|---|---|
| 12 | 도로포장<br>(산책로) | 포장균열 | 공용년수 증가, 자연다짐 | 사진12 |

| 부재(부위) | 점검결과 | 조치 필요사항 |
|---|---|---|
| 도로포장 | 포장균열 | 유지관리 |

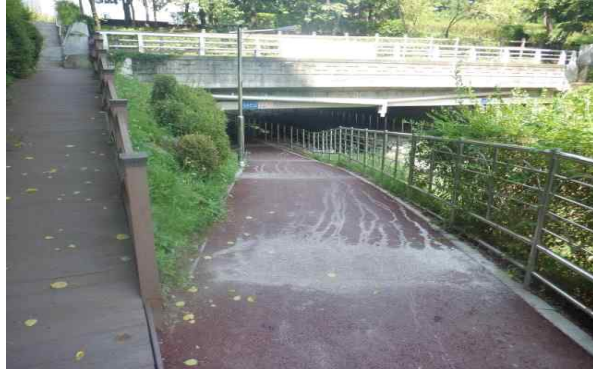
| <p>홍수 시 통행제한 입간판 미설치</p> | <p>안전난간 설치 현황</p> |

교량 하부 외관조사 결과, 하천부 안전난간은 설치가 되어있으나, 진입부에 홍수 시 통행금지 등의 입간판이 미설치 되어 있는 것으로 확인되어, 보행자의 안전을 위하여 입간판을 설치하는 것이 바람직할 것으로 판단된다.
