## 도로터널 하자 목록(3공구)

## 도로터널 하자 목록(3공구 - 군위터널)

## 사진대지

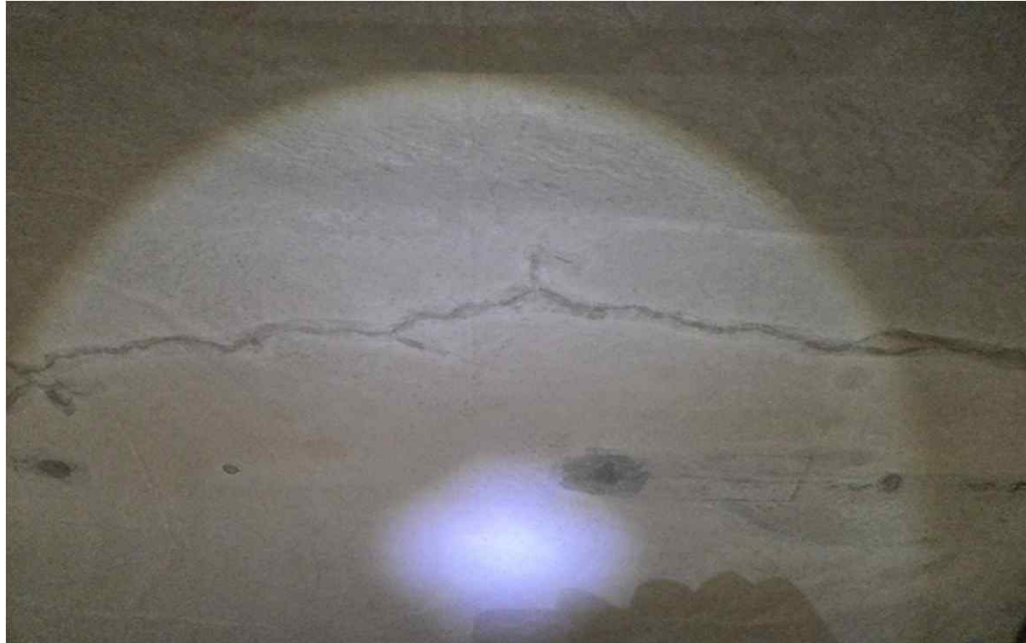
| 점검위치 | 상주 | 군위터널(S1~S112) | 사진번호 | #01 |

| No. | 위치 | | 점검 내용 | 사진번호 |
|---|---|---|---|---|
| 1 | 상주 | 군위터널(S1~S112) | 라이닝 콘크리트 균열(cw=0.3mm미만) | #01 |

| 점검내용 | | 라이닝 콘크리트 균열(cw=0.3mm미만) | | |

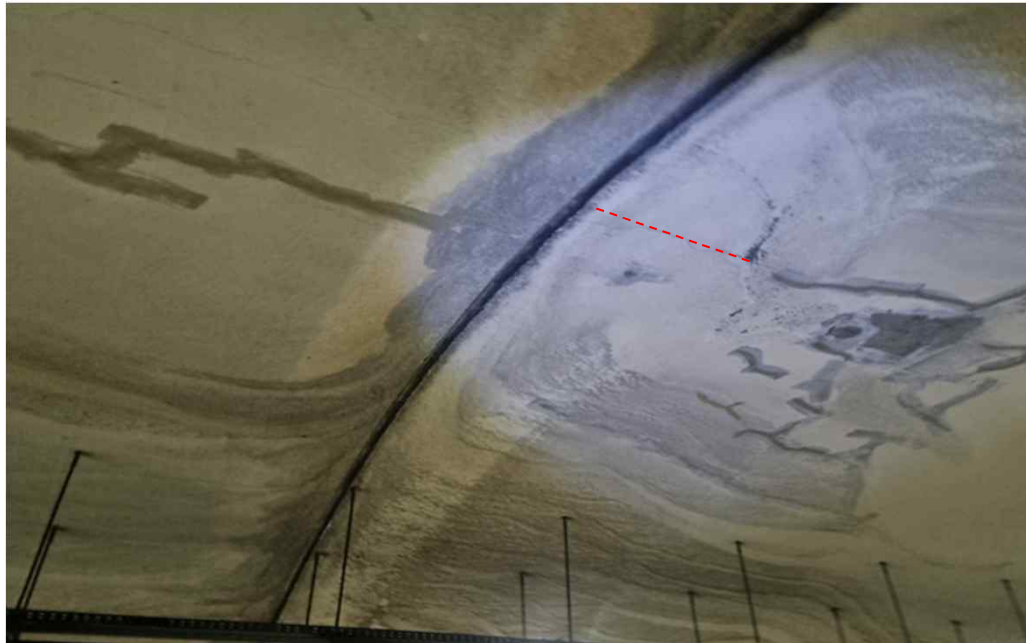
| 점검위치 | 상주 | 군위터널(S1~S112) | 사진번호 | #02 |

| No. | 위치 | | 점검 내용 | 사진번호 |
|---|---|---|---|---|
| 2 | 상주 | 군위터널(S1~S112) | 라이닝 콘크리트 균열(cw=0.3mm이상) | #02 |

| 점검내용 | | 라이닝 콘크리트 균열(cw=0.3mm이상) | | |

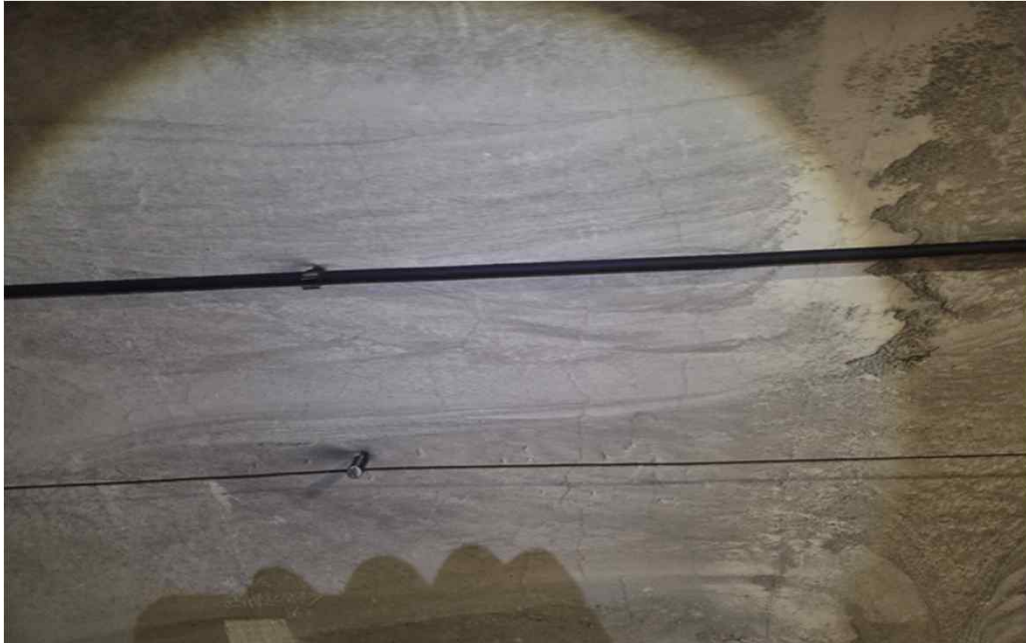
| 점검위치 | 상주 | 군위터널(S1~S112) | 사진번호 | #03 |

| No. | 위치 | | 점검 내용 | 사진번호 |
|---|---|---|---|---|
| 3 | 상주 | 군위터널(S1~S112) | 라이닝 콘크리트 망상균열 | #03 |

| 점검내용 | | 라이닝 콘크리트 망상균열 | | |

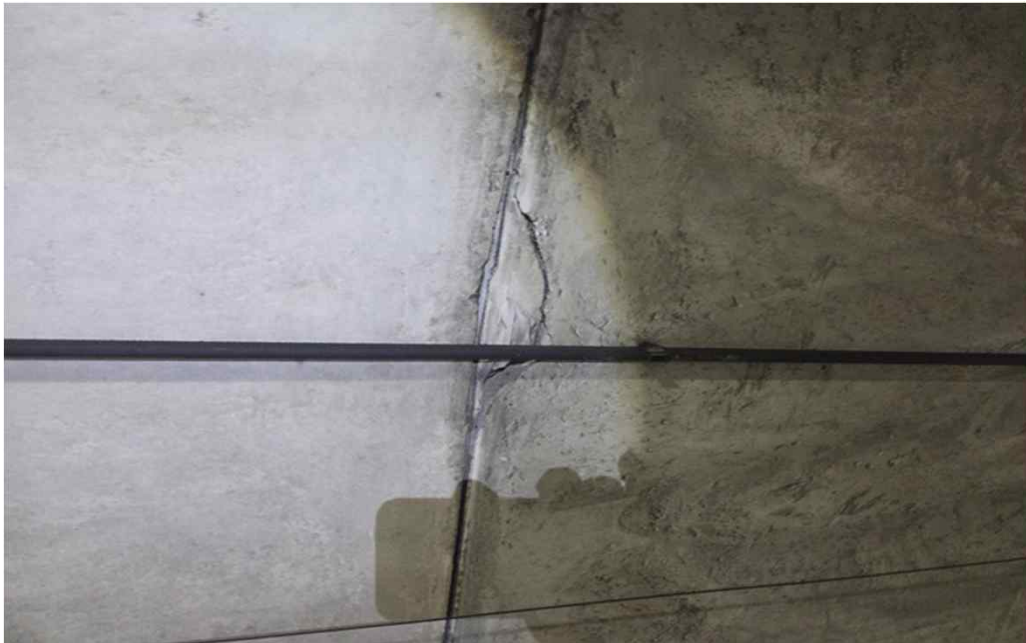
| 점검위치 | 상주 | 군위터널(S1~S112) | 사진번호 | #04 |

| No. | 위치 | | 점검 내용 | 사진번호 |
|---|---|---|---|---|
| 4 | 상주 | 군위터널(S1~S112) | 라이닝 콘크리트 층분리, 박락 | #04 |

| 점검내용 | | 라이닝 콘크리트 층분리,박락 | | |

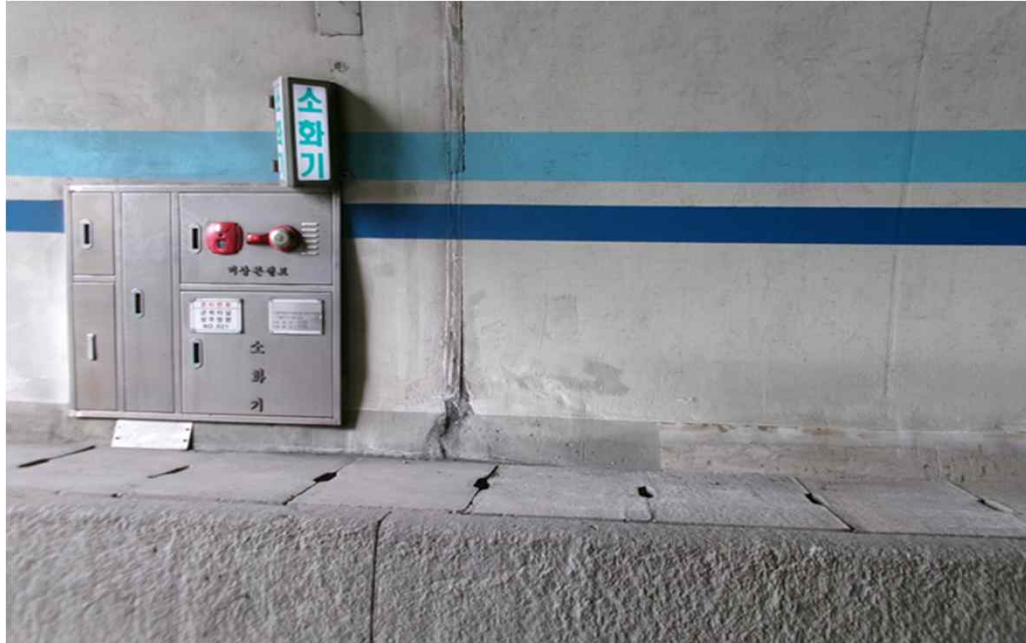
| 점검위치 | 상주 | 군위터널(S109) | 사진번호 | #05 |

| No. | 위치 | | 점검 내용 | 사진번호 |
|---|---|---|---|---|
| 5 | 상주 | 군위터널(S109) | 라이닝 콘크리트 누수흔적 | #05 |

| 점검내용 | | 라이닝 콘크리트 누수흔적 | | |

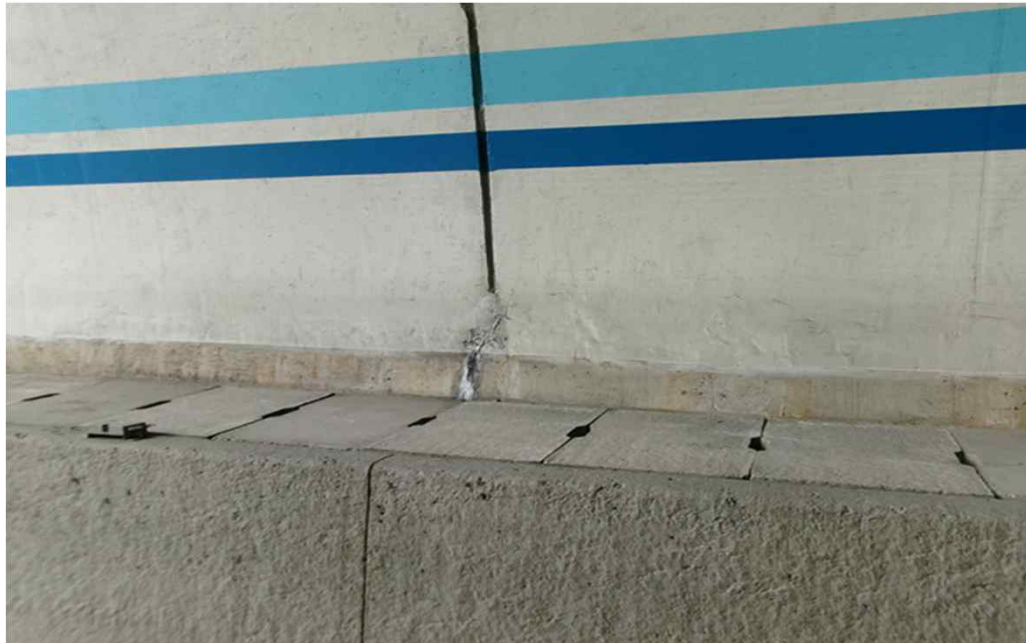
| 점검위치 | 상주 | 군위터널(S1~S112) | 사진번호 | #06 |

| No. | 위치 | | 점검 내용 | 사진번호 |
|---|---|---|---|---|
| 6 | 상주 | 군위터널(S1~S112) | 라이닝 콘크리트 백태 | #06 |

| 점검내용 | | 라이닝 콘크리트 백태 | | |

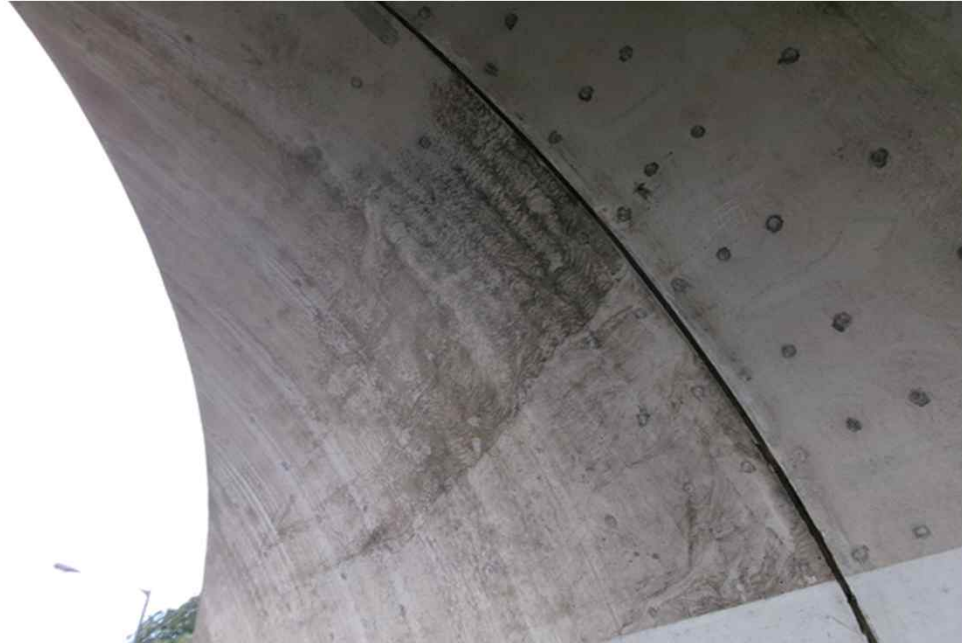
| 점검위치 | 상주 | 군위터널(S111) | 사진번호 | #07 |

| No. | 위치 | | 점검 내용 | 사진번호 |
|---|---|---|---|---|
| 7 | 상주 | 군위터널(S111) | 라이닝 콘크리트 표면오염 및 망상균열 | #07 |

| 점검내용 | | 라이닝 콘크리트 표면오염 및 망상균열 | | |

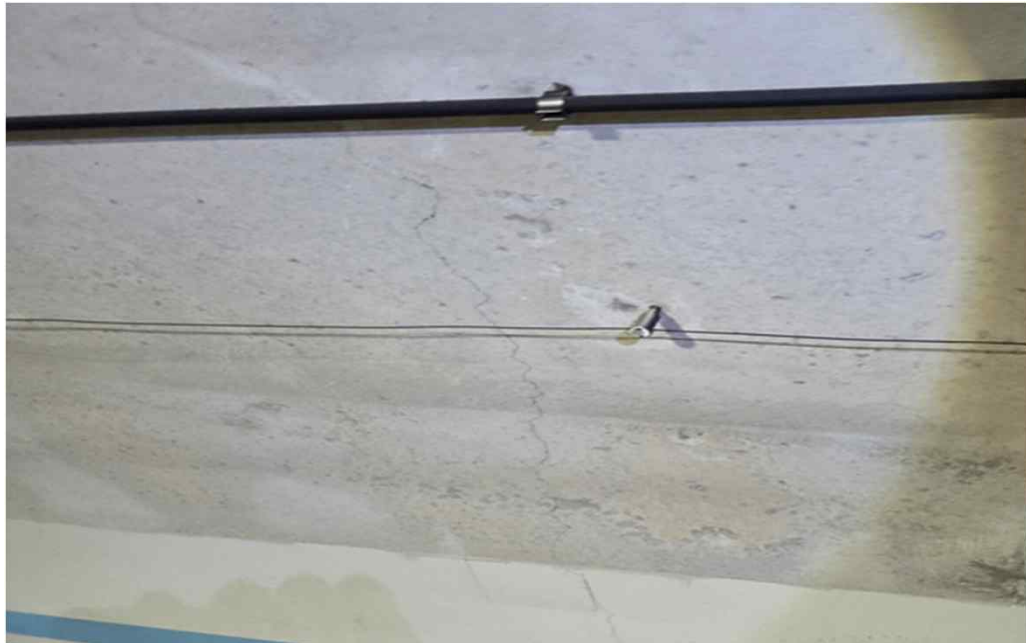
| 점검위치 | 영천 | 군위터널(S1~S109) | 사진번호 | #08 |

| No. | 위치 | | 점검 내용 | 사진번호 |
|---|---|---|---|---|
| 8 | 영천 | 군위터널(S1~S109) | 라이닝 콘크리트 균열(cw=0.3mm미만) | #08 |

| 점검내용 | | 라이닝 콘크리트 균열(cw=0.3mm미만) | | |

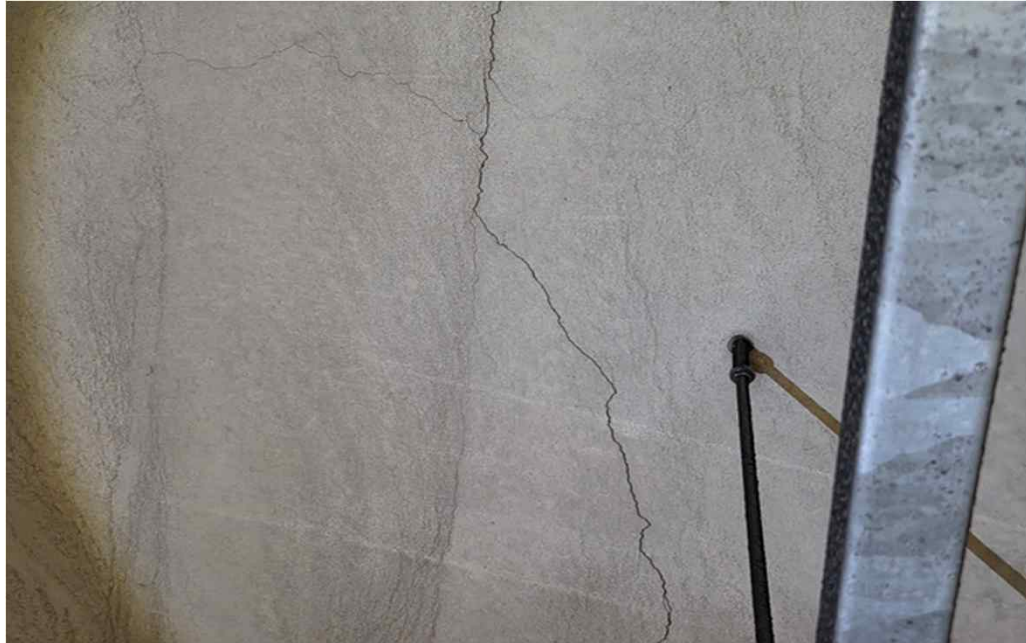
| 점검위치 | 영천 | 군위터널(S1~S109) | 사진번호 | #09 |

| No. | 위치 | | 점검 내용 | 사진번호 |
|---|---|---|---|---|
| 9 | 영천 | 군위터널(S1~S109) | 라이닝 콘크리트 균열(cw=0.3mm이상) | #09 |

| 점검내용 | | 라이닝 콘크리트 균열(cw=0.3mm이상) | | |

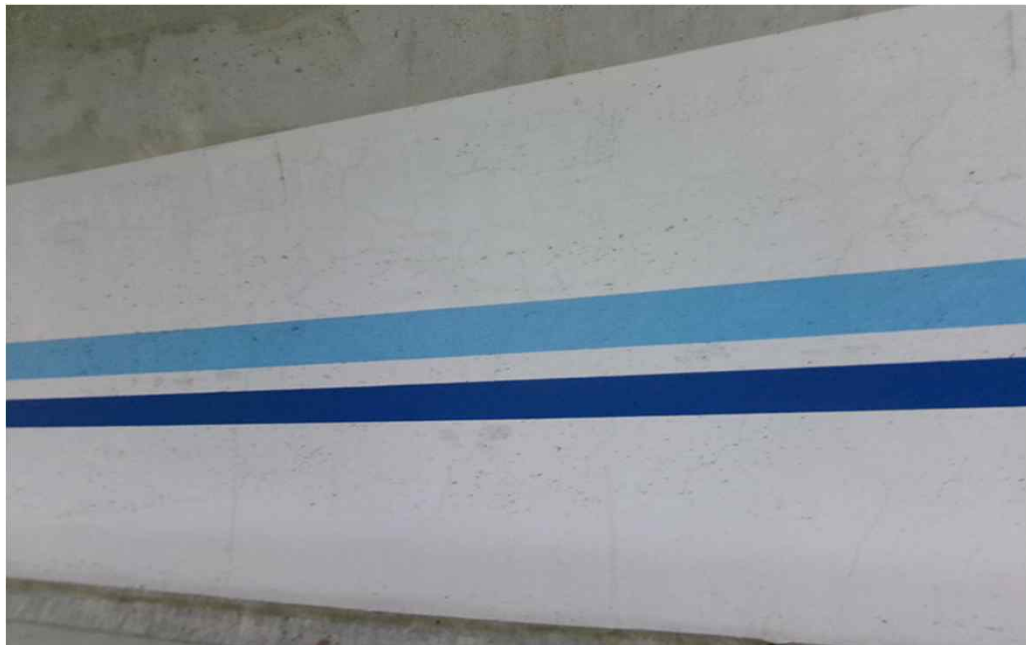
| 점검위치 | 영천 | 군위터널(S1~S109) | 사진번호 | #10 |

| No. | 위치 | | 점검 내용 | 사진번호 |
|---|---|---|---|---|
| 10 | 영천 | 군위터널(S1~S109) | 라이닝 콘크리트 망상균열 | #10 |

| 점검내용 | | 라이닝 콘크리트 망상균열 | | |

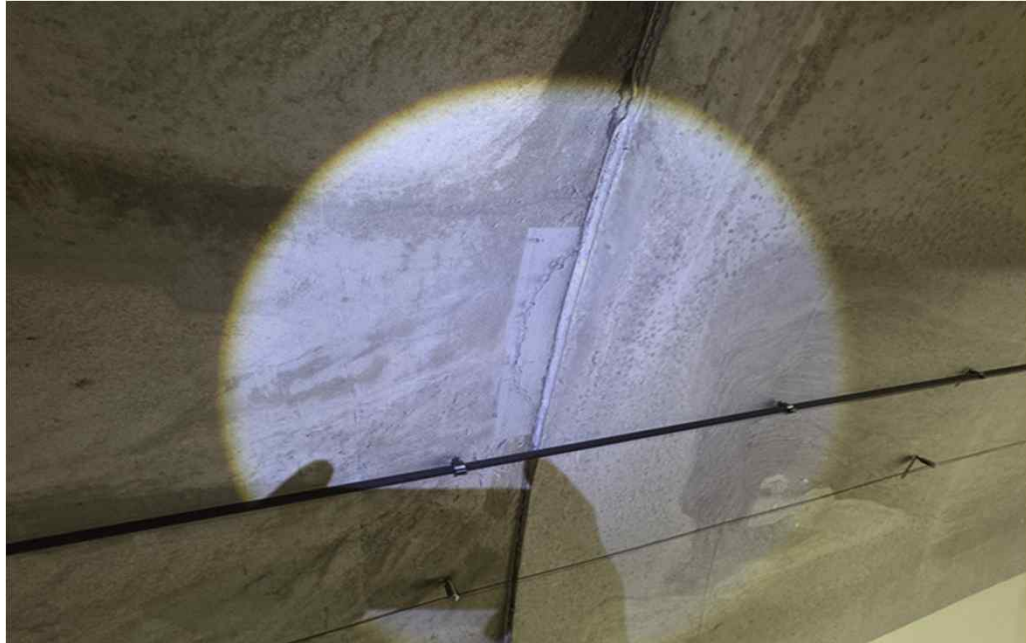
| 점검위치 | 영천 | 군위터널(S1~S109) | 사진번호 | #11 |

| No. | 위치 | | 점검 내용 | 사진번호 |
|---|---|---|---|---|
| 11 | 영천 | 군위터널(S1~S109) | 라이닝 콘크리트 층분리 | #11 |

| 점검내용 | | 라이닝 콘크리트 층분리 | | |

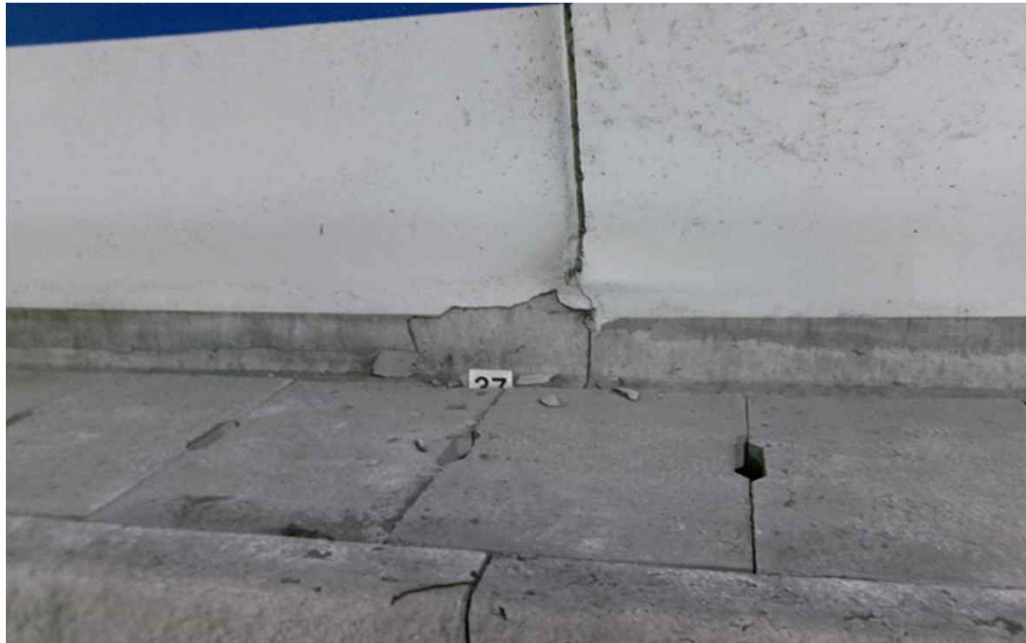
| 점검위치 | 영천 | 군위터널(S1~S109) | 사진번호 | #12 |

| No. | 위치 | | 점검 내용 | 사진번호 |
|---|---|---|---|---|
| 12 | 영천 | 군위터널(S1~S109) | 라이닝 콘크리트 마감재 탈락, 층분리 | #12 |

| 점검내용 | | 라이닝 콘크리트 마감재 탈락, 층분리 | | |

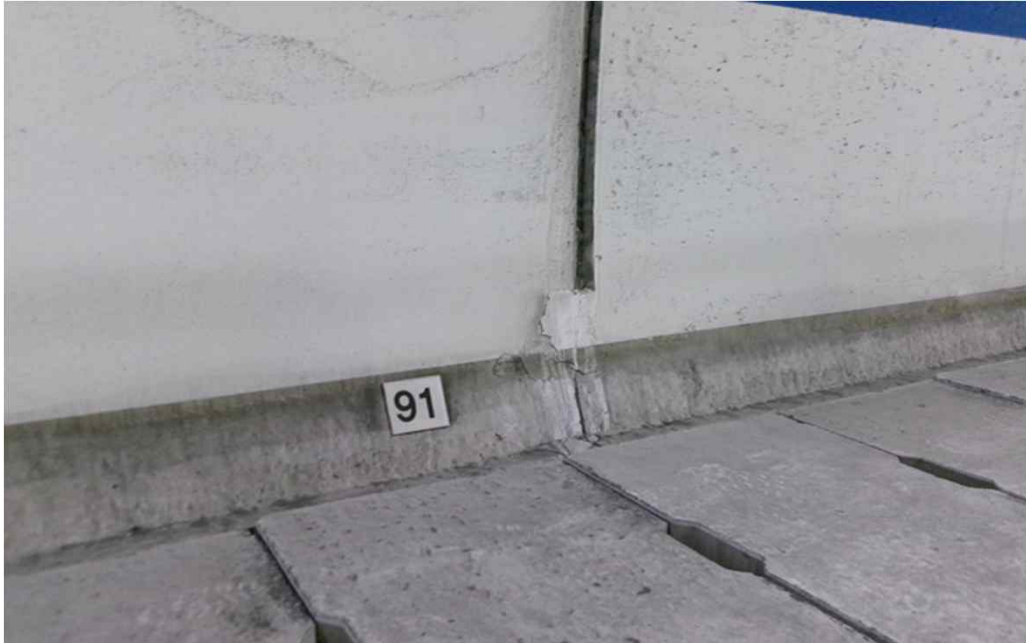
| 점검위치 | 영천 | 군위터널(S94) | 사진번호 | #13 |

| No. | 위치 | | 점검 내용 | 사진번호 |
|---|---|---|---|---|
| 13 | 영천 | 군위터널(S94) | 라이닝 콘크리트 백태 | #13 |

| 점검내용 | | 라이닝 콘크리트 백태 | | |
