## 도로터널 하자 목록(4공구)

## 도로터널 하자 목록(4공구 - 불로터널)

## 도로터널 하자 목록(4공구 - 중구터널)

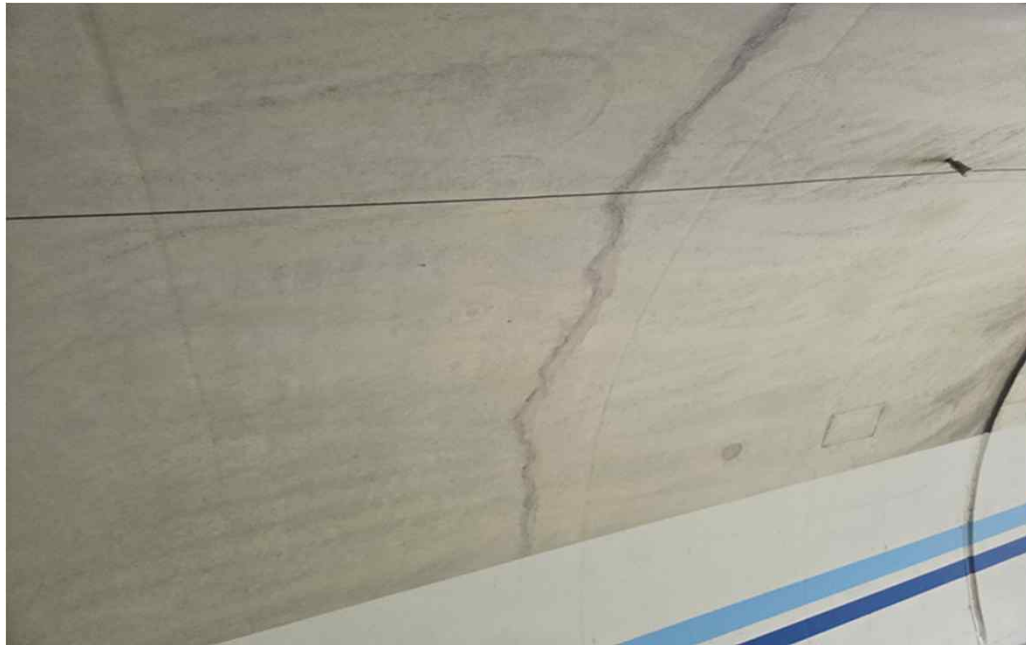
| 점검위치 | 상주 | 산법터널(S1~S40) | 사진번호 | #01 |

| 점검내용 | | 라이닝 콘크리트 균열(cw=0.3mm미만) | | |

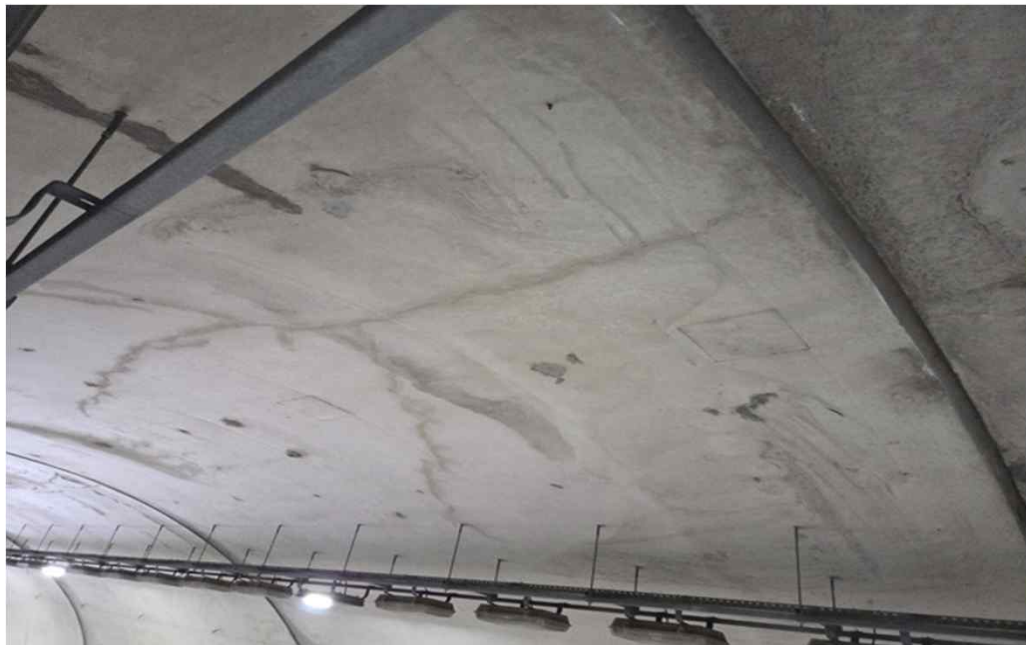
| 점검위치 | 상주 | 산법터널(S1~S40) | 사진번호 | #02 |

| 점검내용 | | 라이닝 콘크리트 균열(cw=0.3mm이상) | | |

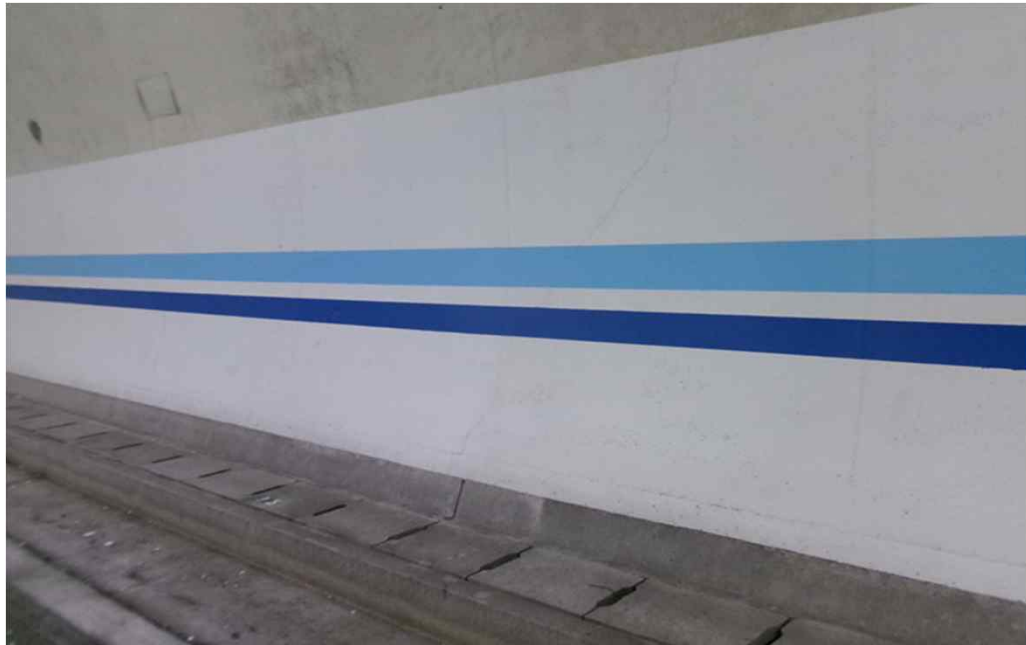
| 점검위치 | 상주 | 산법터널(S1~S40) | 사진번호 | #03 |

| 점검내용 | | 라이닝 콘크리트 망상균열 | | |

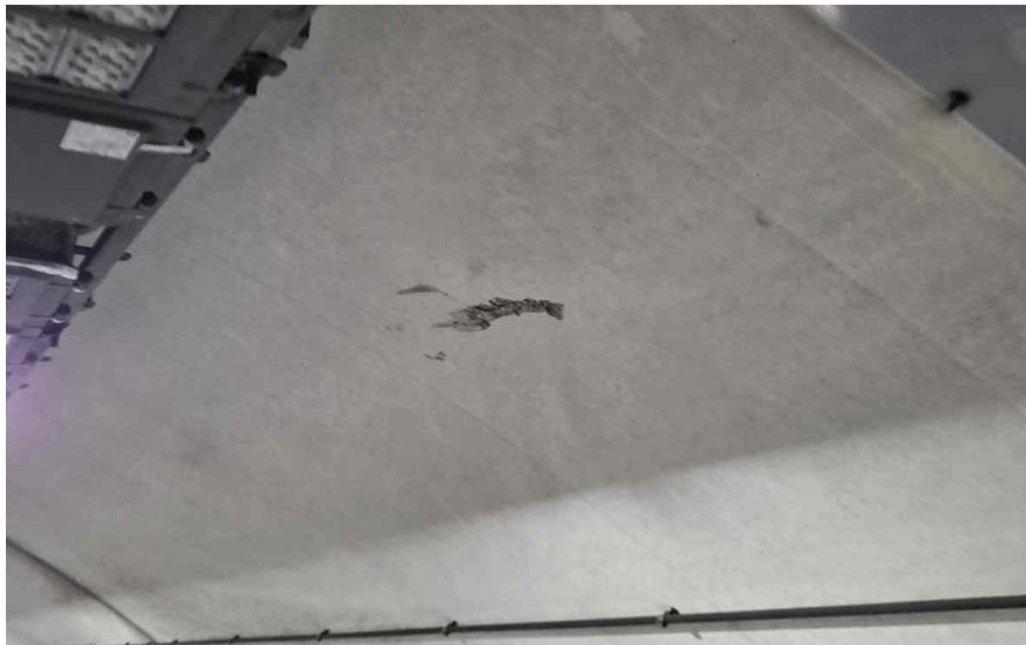
| 점검위치 | 상주 | 산법터널(S1~S40) | 사진번호 | #04 |

| 점검내용 | | 라이닝 콘크리트 굽힘 | | |

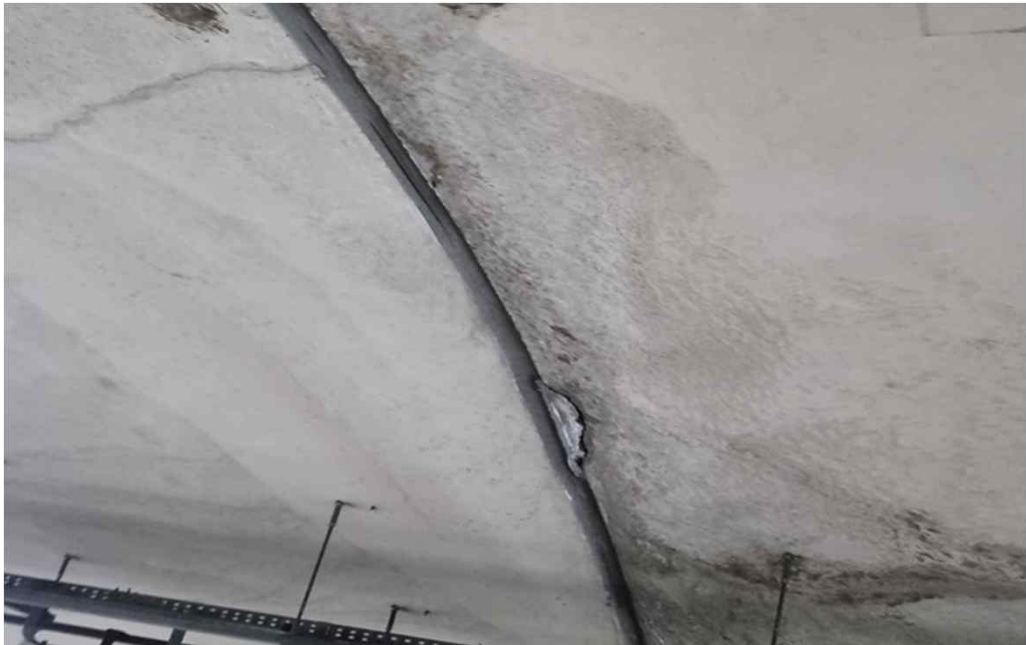
| 점검위치 | 상주 | 산법터널(S1~S40) | 사진번호 | #05 |

| 점검내용 | | 라이닝 콘크리트 층분리 | | |

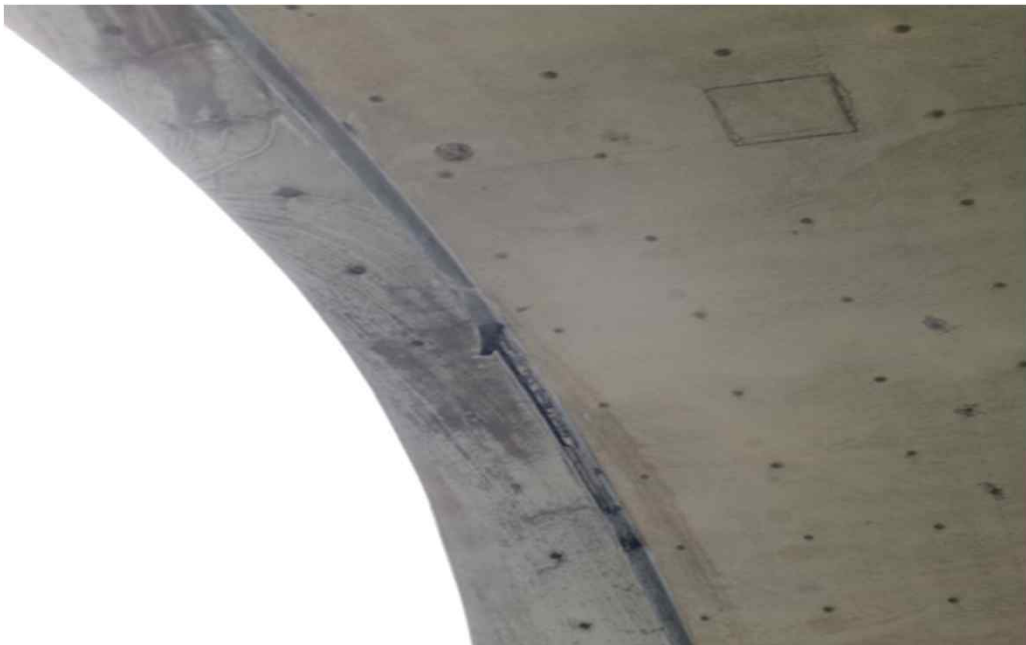
| 점검위치 | 상주 | 산법터널(S1) | 사진번호 | #06 |

| 점검내용 | | 라이닝 콘크리트 실란트 파손 | | |

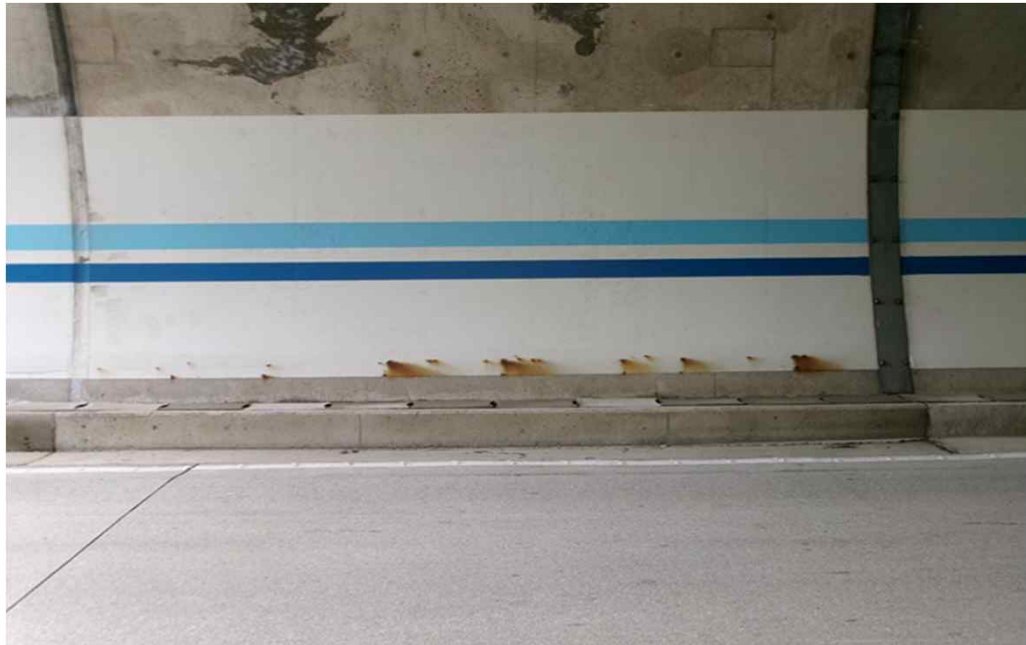
| 점검위치 | 상주 | 산법터널(S1) | 사진번호 | #07 |

| 점검내용 | | 라이닝 콘크리트 철근부식 | | |

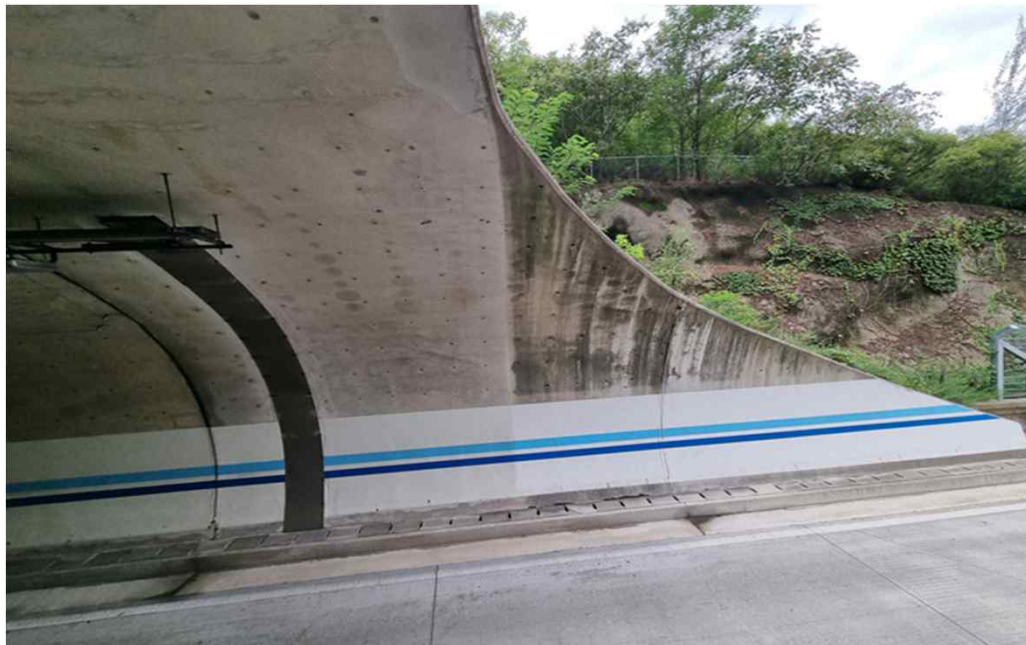
| 점검위치 | 상주 | 산법터널(S40) | 사진번호 | #08 |

| 점검내용 | | 라이닝 콘크리트 표면오염 | | |

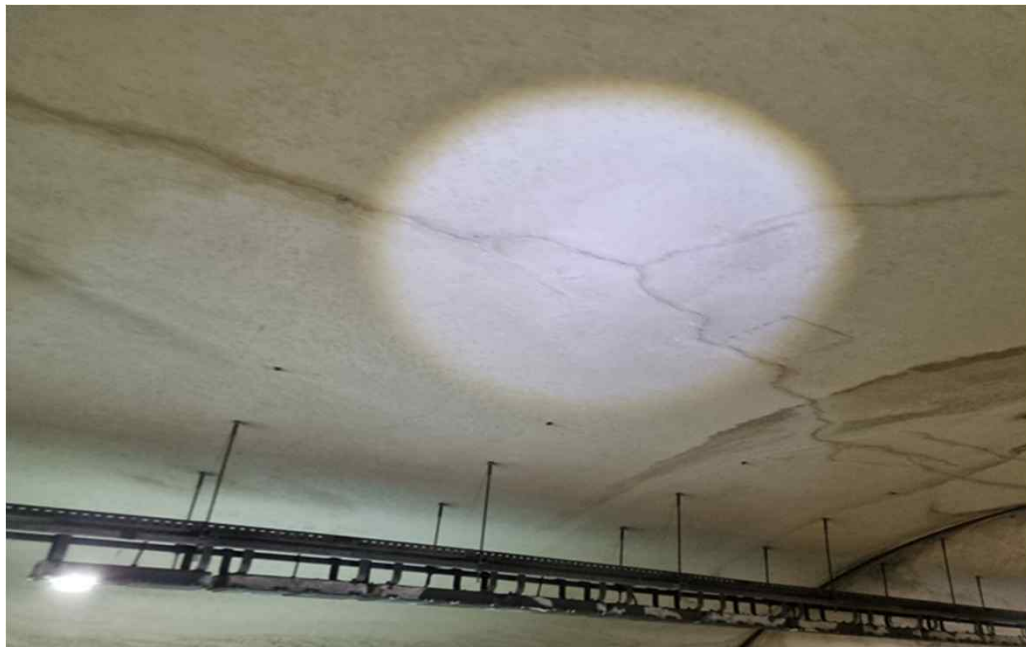
| 점검위치 | 영천 | 산법터널(S1~S40) | 사진번호 | #09 |

| 점검내용 | | 라이닝 콘크리트 균열(cw=0.3mm미만) | | |

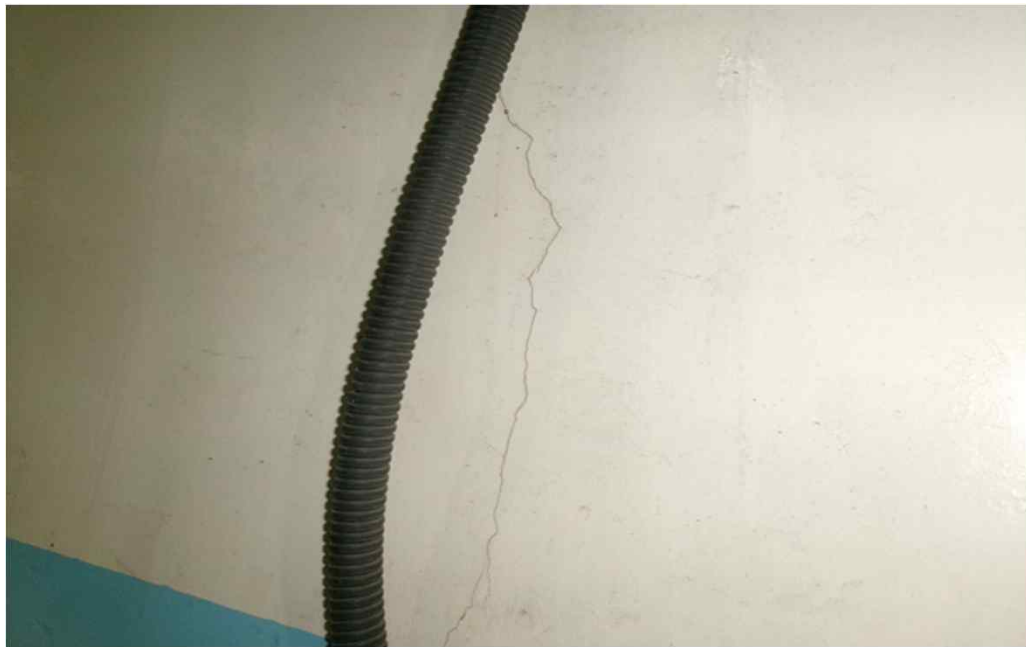
| 점검위치 | 영천 | 산법터널(S1~S40) | 사진번호 | #10 |

| 점검내용 | | 라이닝 콘크리트 균열(cw=0.3mm이상) | | |

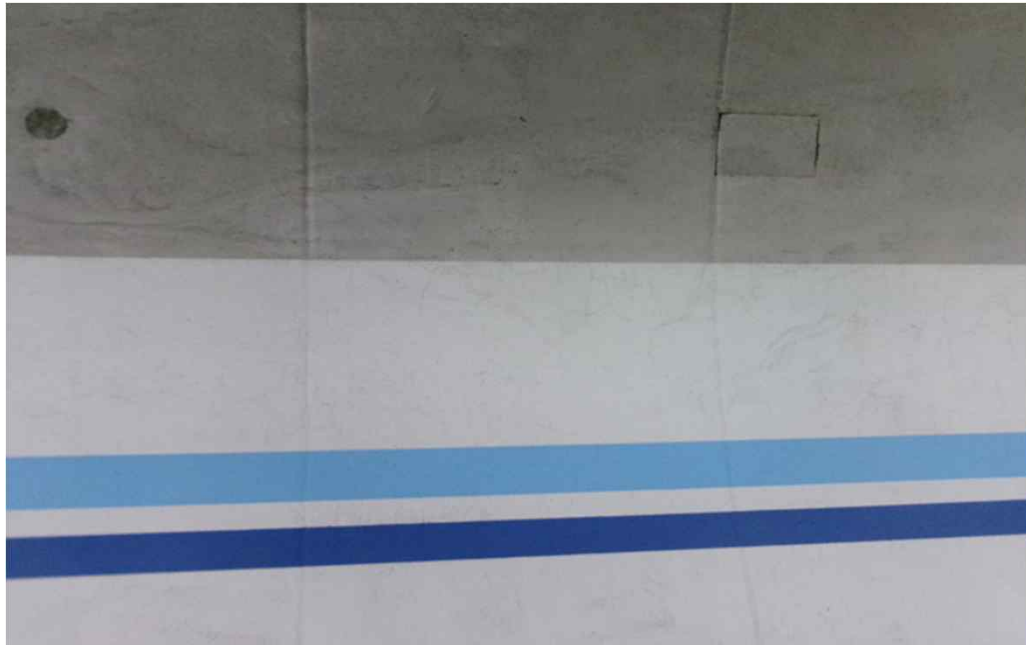
| 점검위치 | 영천 | 산법터널(S1~S40) | 사진번호 | #11 |

| 점검내용 | | 라이닝 콘크리트 망상균열 | | |

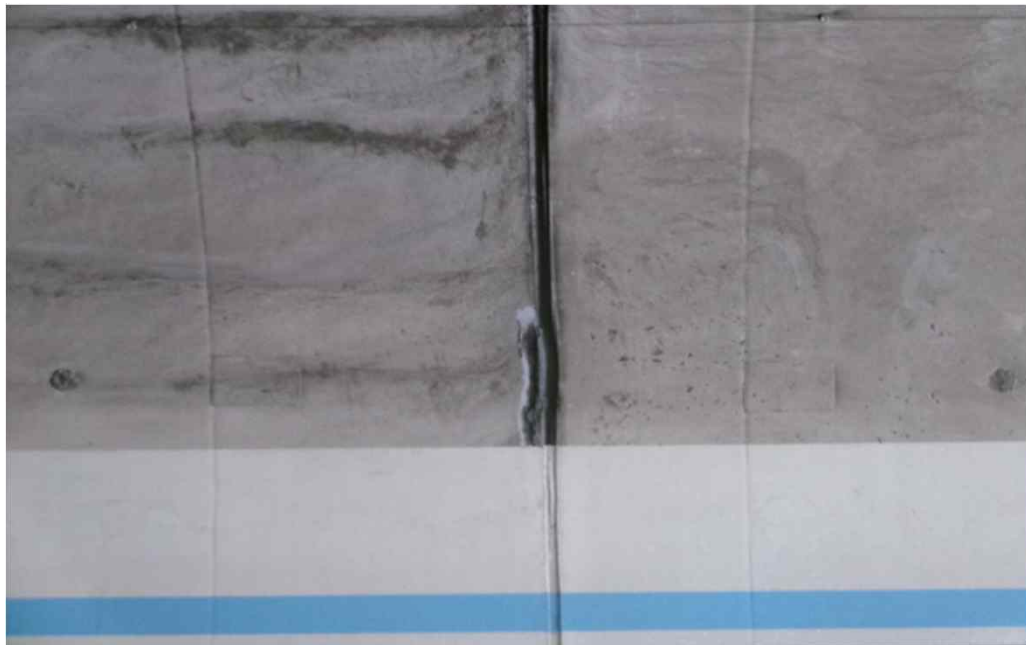
| 점검위치 | 영천 | 산법터널(S1~S40) | 사진번호 | #12 |

| 점검내용 | | 라이닝 콘크리트 파손, 층분리 | | |

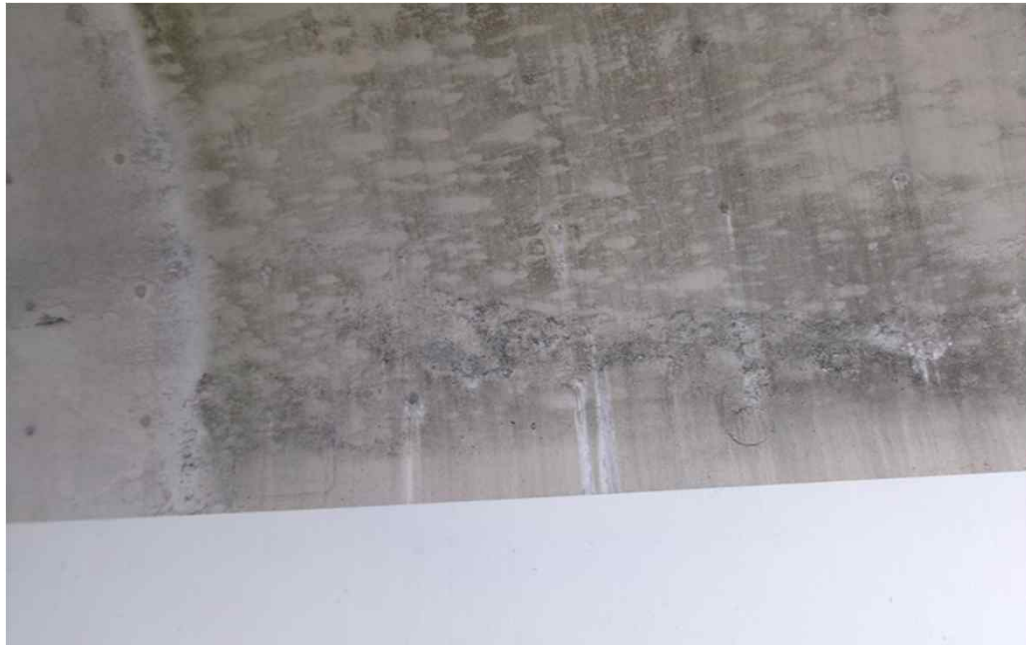
| 점검위치 | 영천 | 산법터널(S1~S40) | 사진번호 | #13 |

| 점검내용 | | 라이닝 콘크리트 백태 | | |

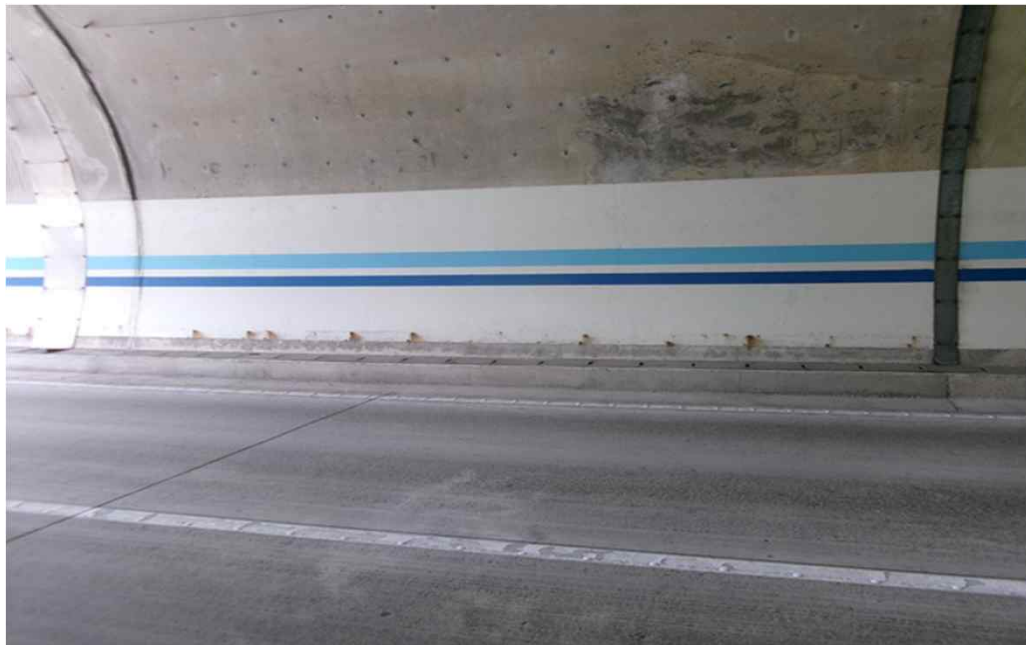
| 점검위치 | 영천 | 산법터널(S1~S40) | 사진번호 | #14 |

| 점검내용 | | 라이닝 콘크리트 철근부식 | | |

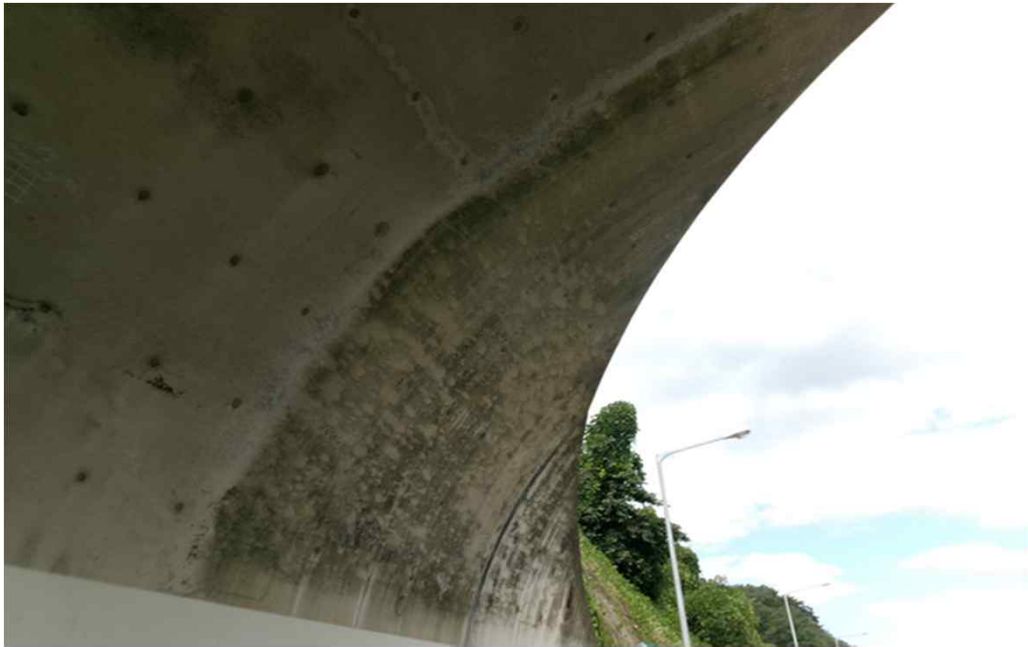
| 점검위치 | 영천 | 산법터널(S1) | 사진번호 | #15 |

| 점검내용 | | 라이닝 콘크리트 표면오염 | | |

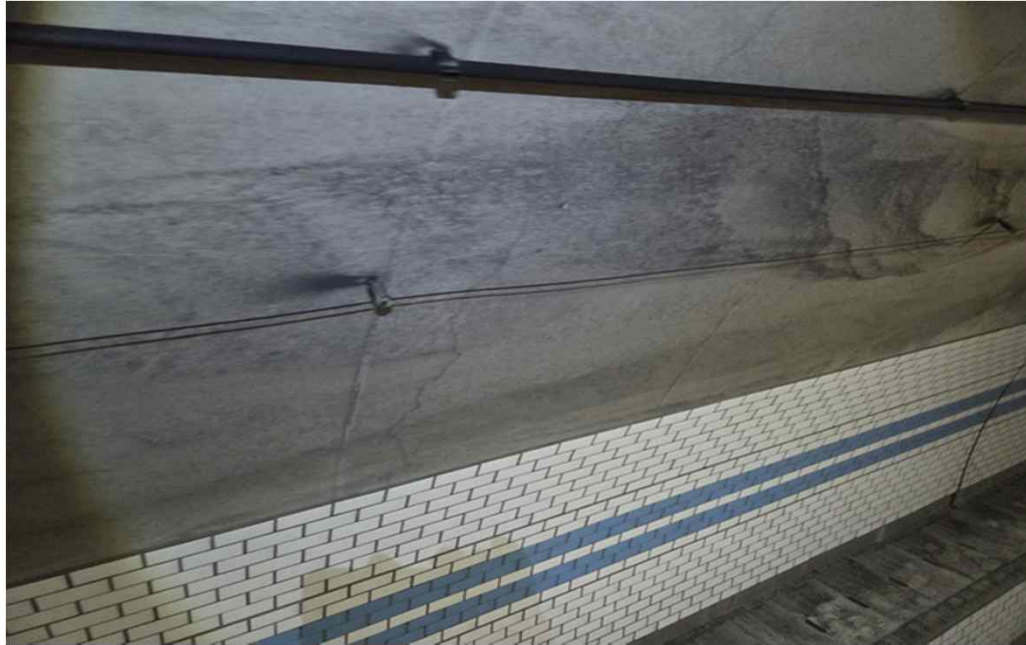
| 점검위치 | 상주 | 평호터널(S1~S198) | 사진번호 | #01 |

| 점검내용 | | 라이닝 콘크리트 균열(cw=0.3mm미만) | | |

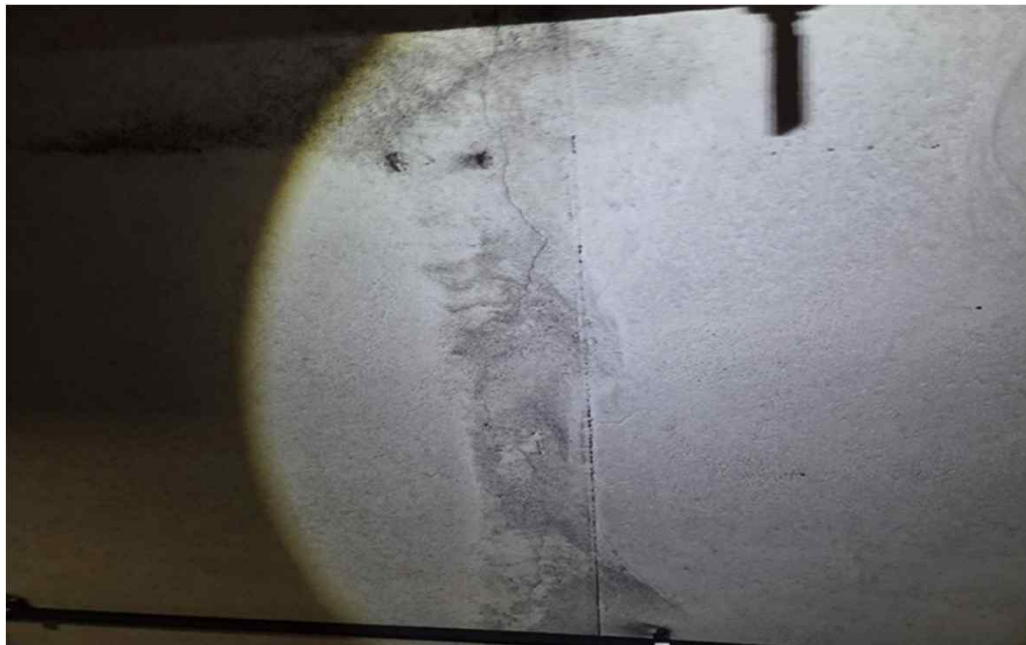
| 점검위치 | 상주 | 평호터널(S1~S198) | 사진번호 | #02 |

| 점검내용 | | 라이닝 콘크리트 균열(cw=0.3mm이상) | | |

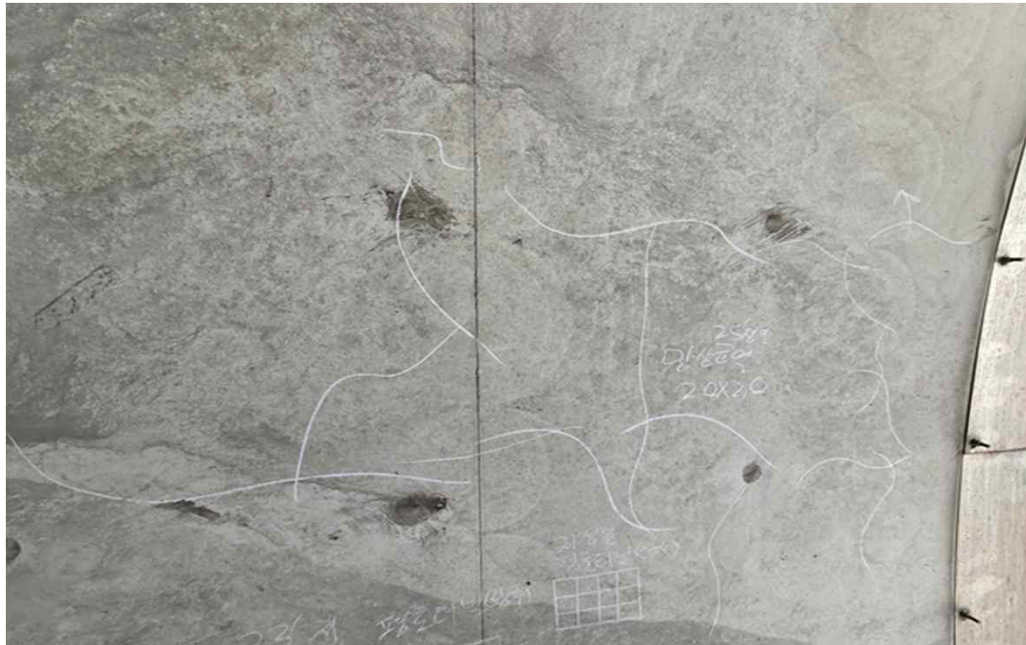
| 점검위치 | 상주 | 평호터널(S1~S198) | 사진번호 | #03 |

| 점검내용 | | 라이닝 콘크리트 망상균열 | | |

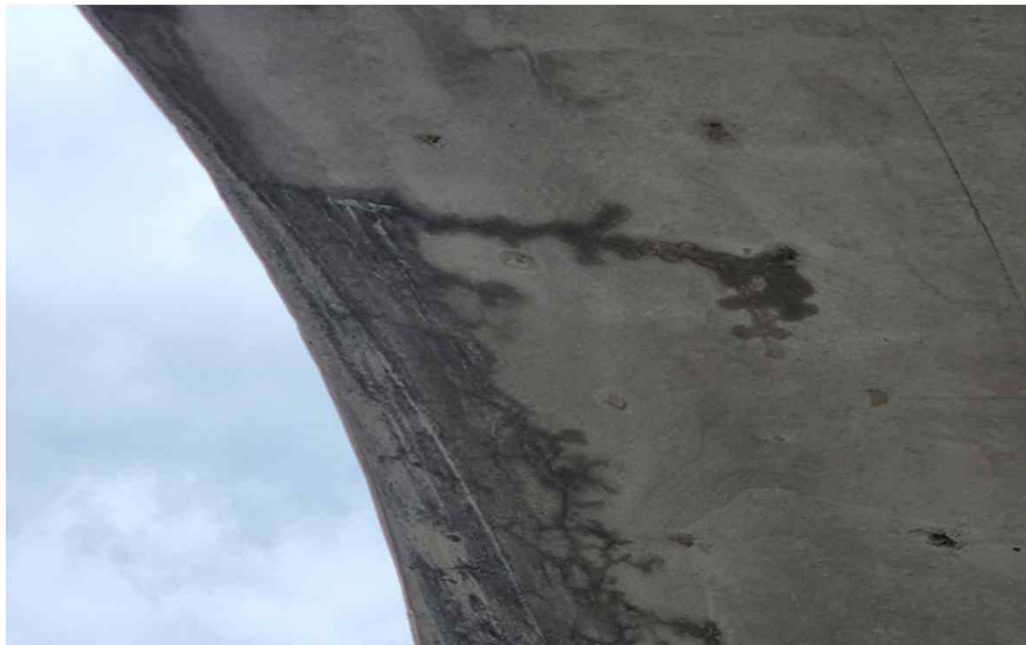
| 점검위치 | 상주 | 평호터널(S1~S198) | 사진번호 | #04 |

| 점검내용 | | 라이닝 콘크리트 백태, 균열부 백태 | | |

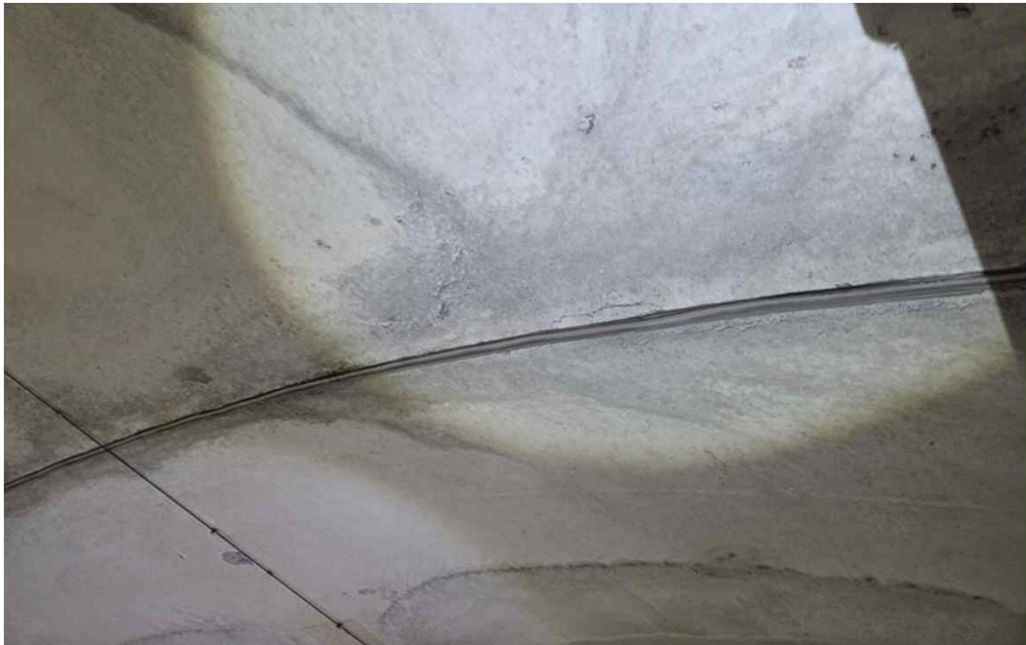
| 점검위치 | 상주 | 평호터널(S1~S198) | 사진번호 | #05 |

| 점검내용 | | 라이닝 콘크리트 층분리 | | |

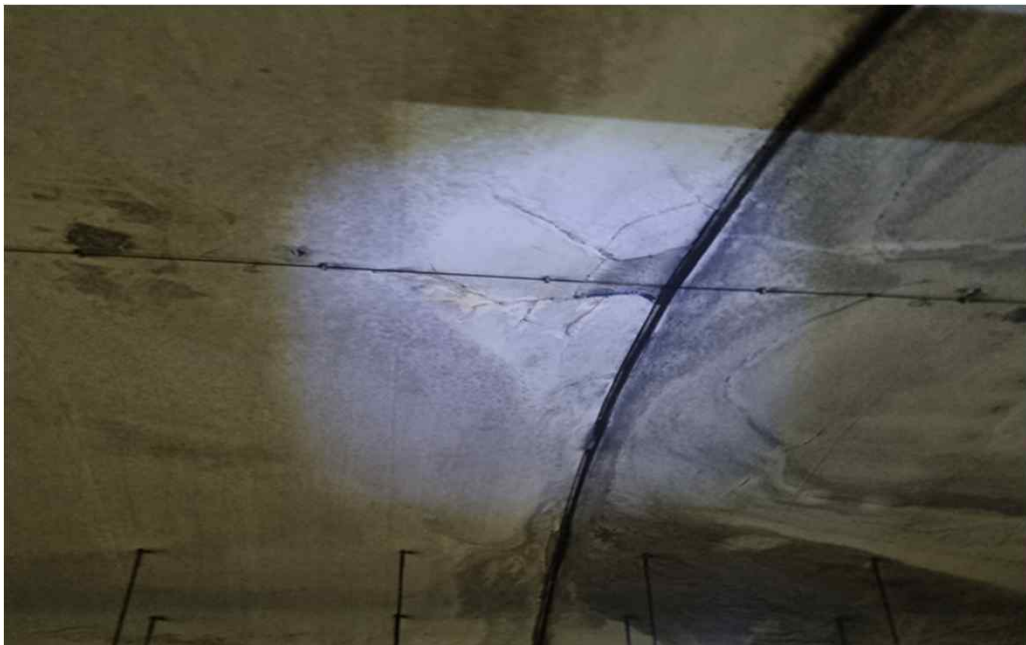
| 점검위치 | 상주 | 평호터널(S1~S198) | 사진번호 | #06 |

| 점검내용 | | 라이닝 콘크리트 탈락, 박락, 파손 | | |

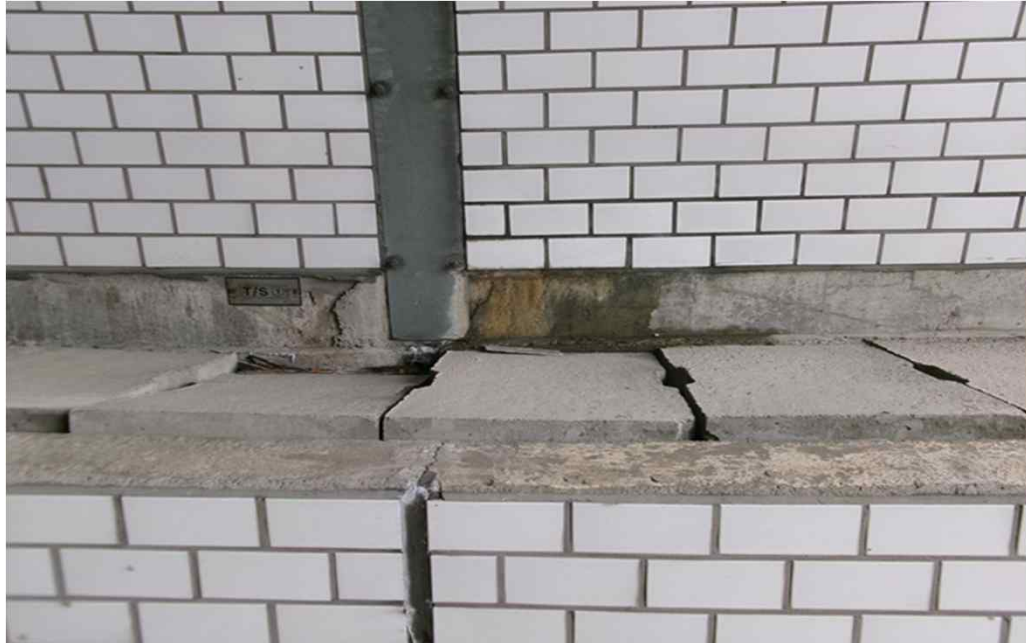
| 점검위치 | 상주 | 평호터널(S1~S198) | 사진번호 | #07 |

| 점검내용 | | 라이닝 콘크리트 누수흔적 | | |

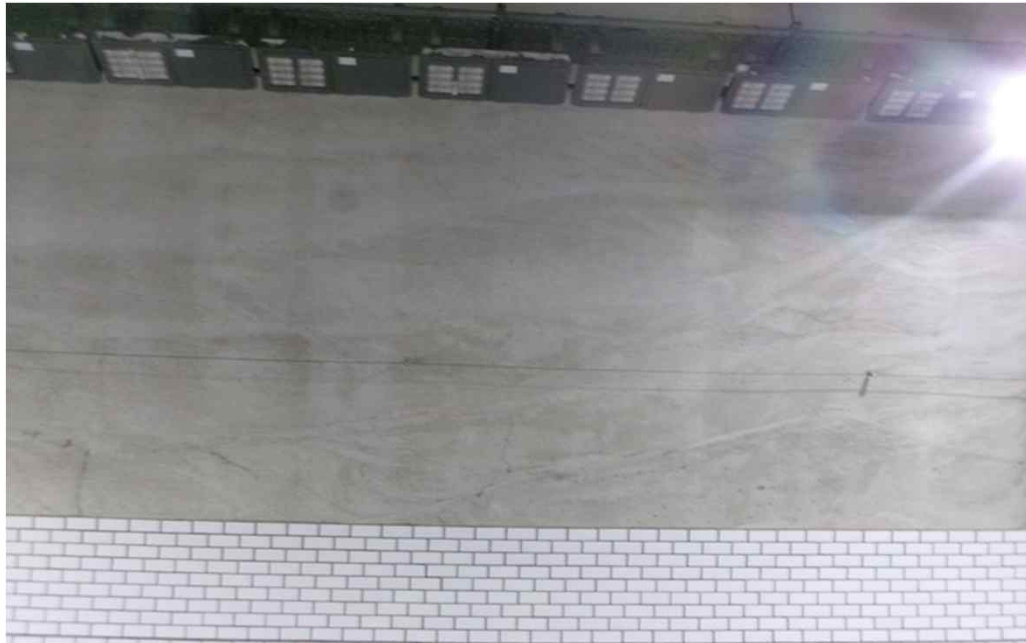
| 점검위치 | 영천 | 평호터널(S1~S185) | 사진번호 | #08 |

| 점검내용 | | 라이닝 콘크리트 균열(cw=0.3mm미만) | | |

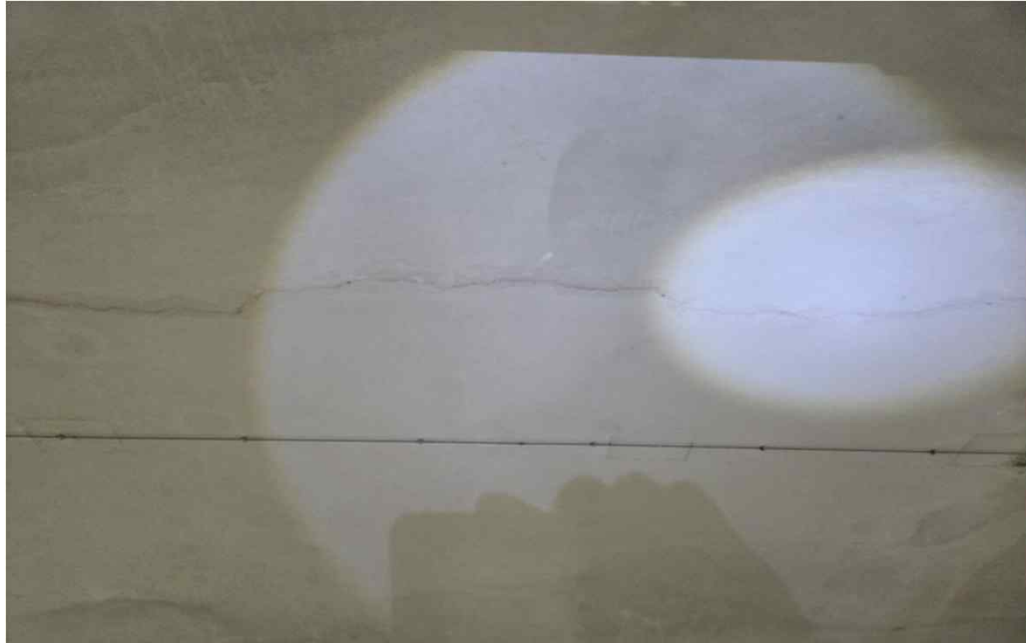
| 점검위치 | 영천 | 평호터널(S1~S185) | 사진번호 | #09 |

| 점검내용 | | 라이닝 콘크리트 균열(cw=0.3mm이상) | | |

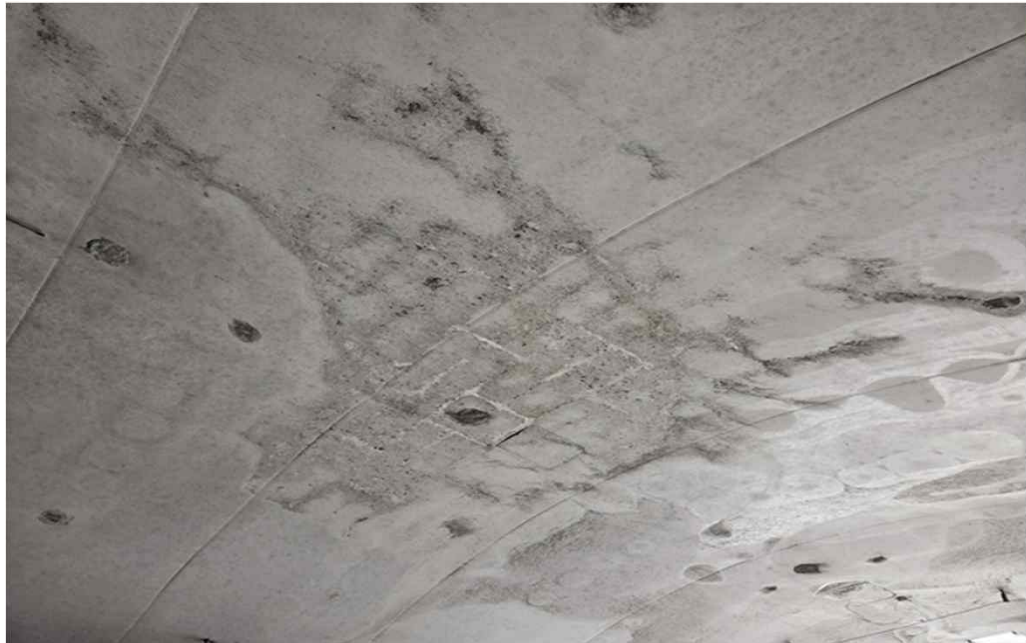
| 점검위치 | 영천 | 평호터널(S1~S185) | 사진번호 | #10 |

| 점검내용 | | 라이닝 콘크리트 망상균열 | | |

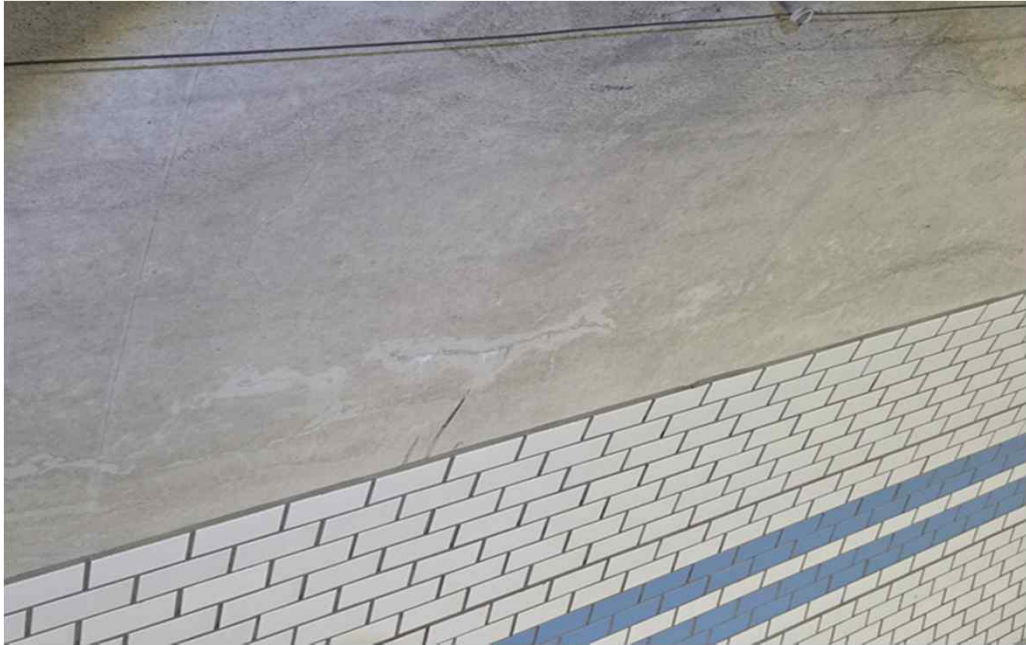
| 점검위치 | 영천 | 평호터널(S1~S185) | 사진번호 | #11 |

| 점검내용 | | 라이닝 콘크리트 균열부백태 | | |

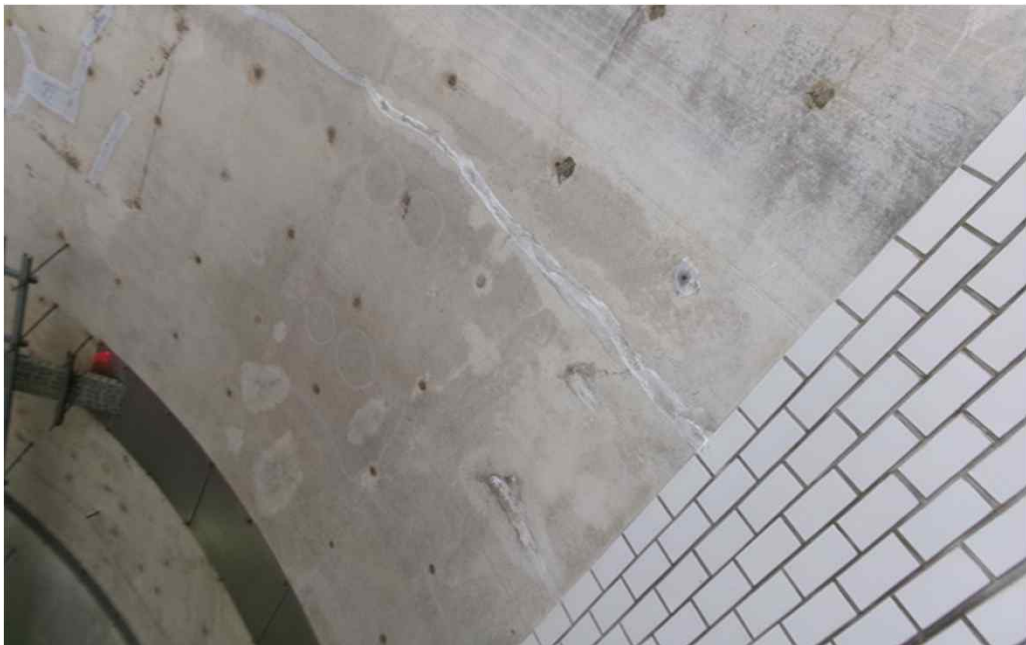
| 점검위치 | 영천 | 평호터널(S1~S185) | 사진번호 | #12 |

| 점검내용 | | 라이닝 콘크리트 백태 | | |

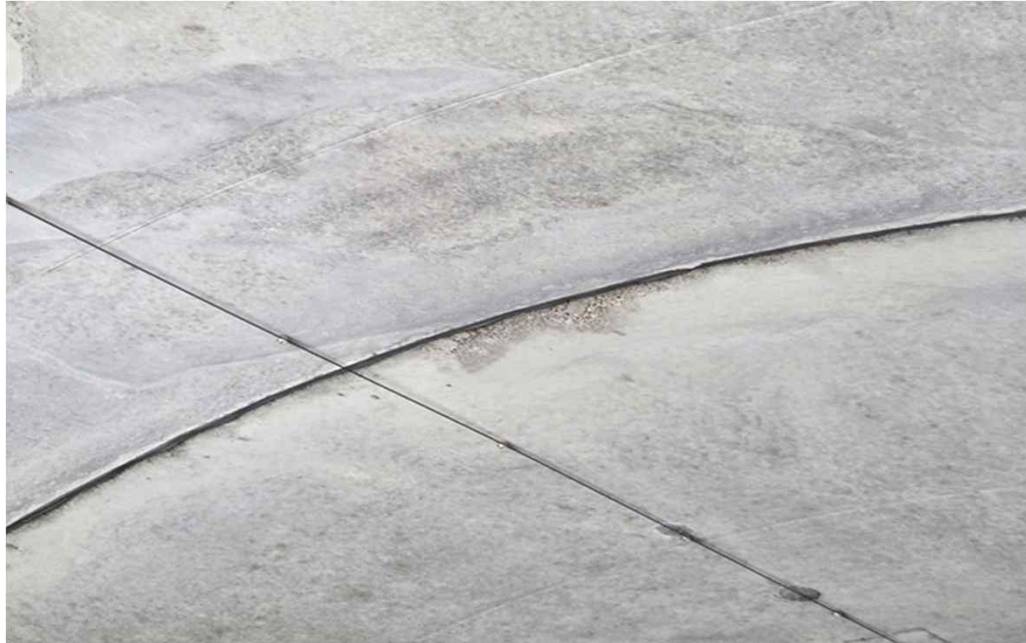
| 점검위치 | 영천 | 평호터널(S1~S185) | 사진번호 | #13 |

| 점검내용 | | 라이닝 콘크리트 재료분리 | | |

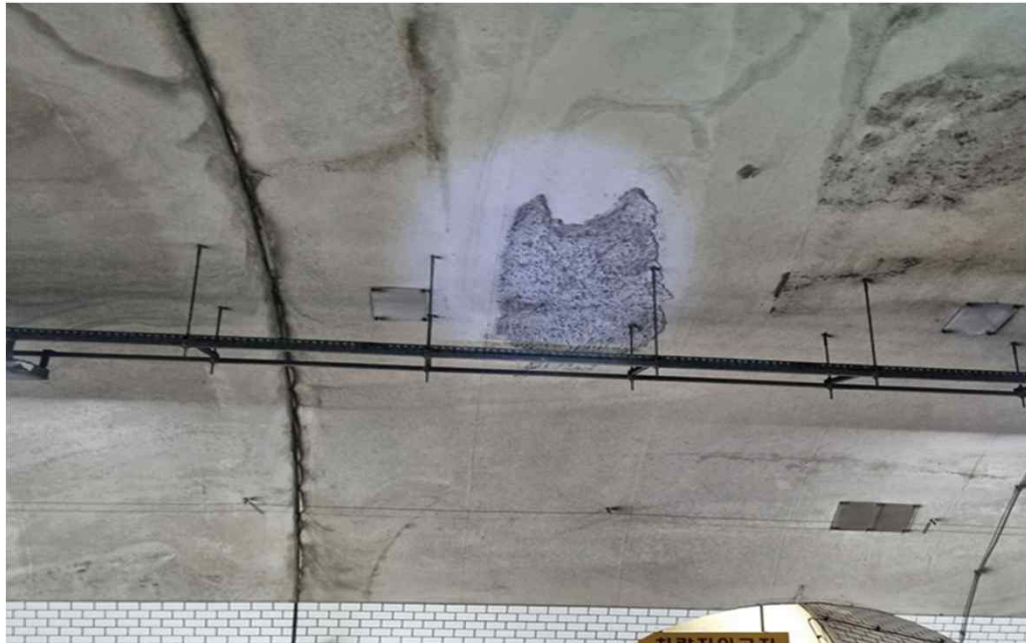
| 점검위치 | 영천 | 평호터널(S1~S185) | 사진번호 | #14 |

| 점검내용 | | 라이닝 콘크리트 표면불량 | | |

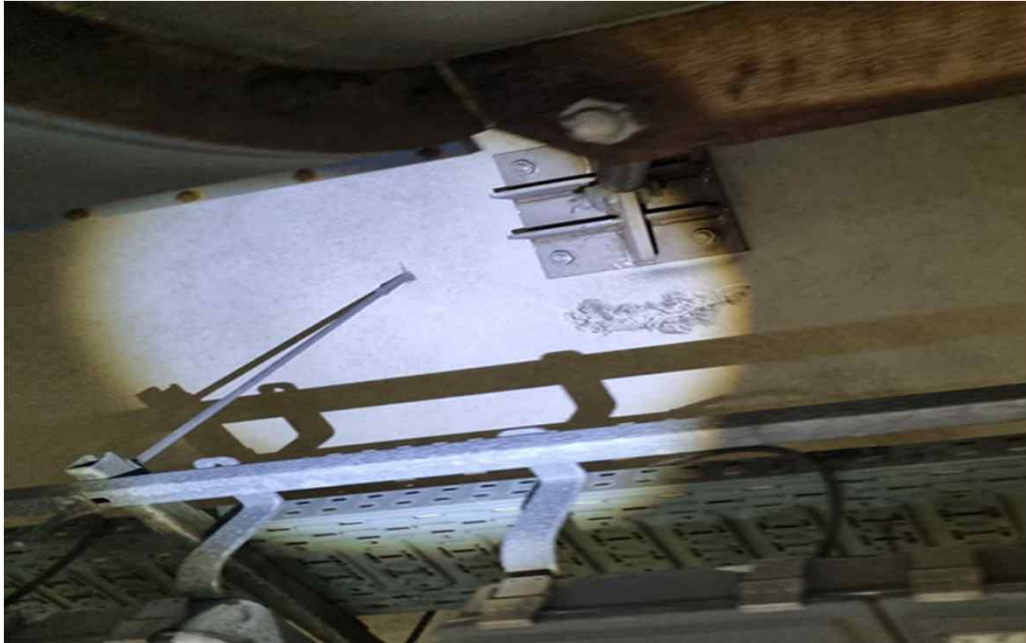
| 점검위치 | 영천 | 평호터널(S1~S185) | 사진번호 | #15 |

| 점검내용 | | 라이닝 콘크리트 층분리, 파손 | | |
