## 도로교량 하자 목록(6공구)

## 도로교량 하자 목록(6공구 - 금매교)

## 도로교량 하자 목록(6공구 - 가호교)

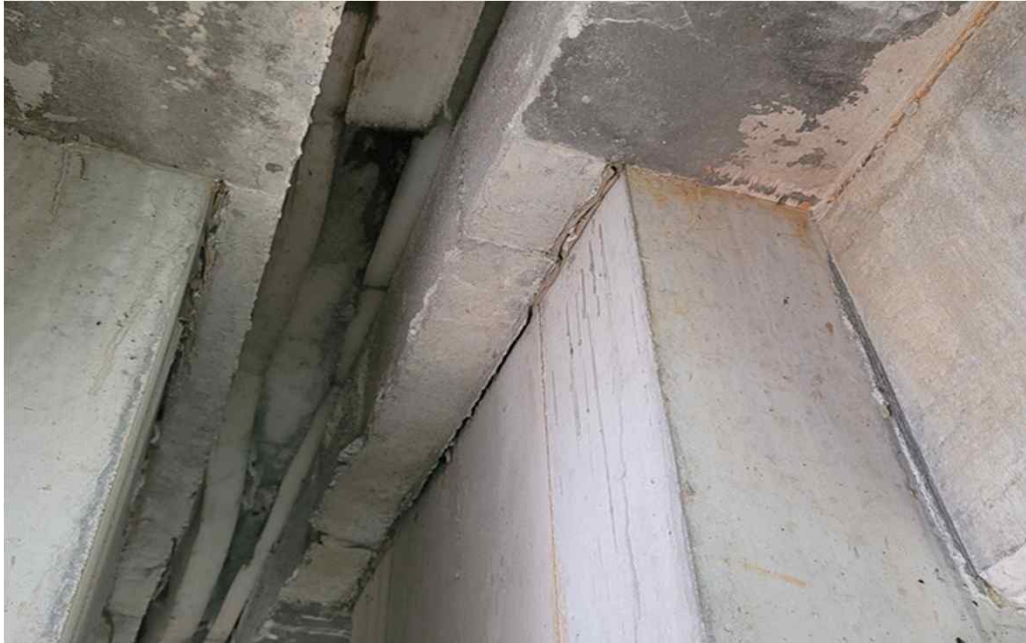
| 점검위치 | 상주 | 금매교(S2) | 사진번호 | #01 |

| No. | 위치 | | 점검 내용 | 사진번호 |
|---|---|---|---|---|
| 1 | 상주 | 금매교(S2) | 바닥판하면 충분리 | #01 |

| 점검내용 | | 바닥판하면 층분리 | | |

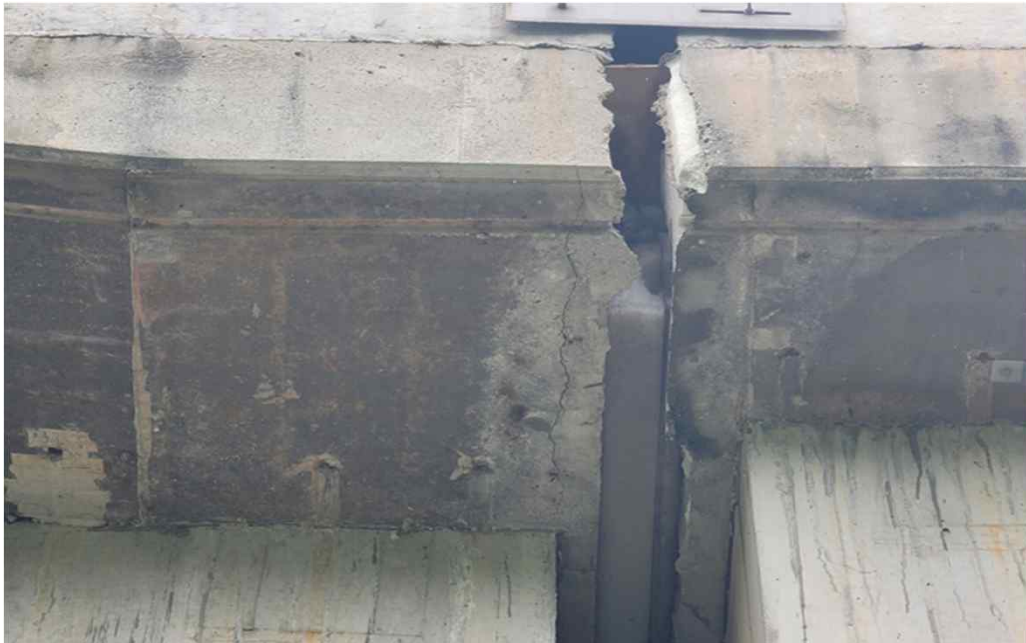
| 점검위치 | 상주 | 금매교(S3) | 사진번호 | #02 |

| No. | 위치 | | 점검 내용 | 사진번호 |
|---|---|---|---|---|
| 2 | 상주 | 금매교(S3) | 바닥판하면 충분리 | #02 |

| 점검내용 | | 바닥판하면 층분리 | | |

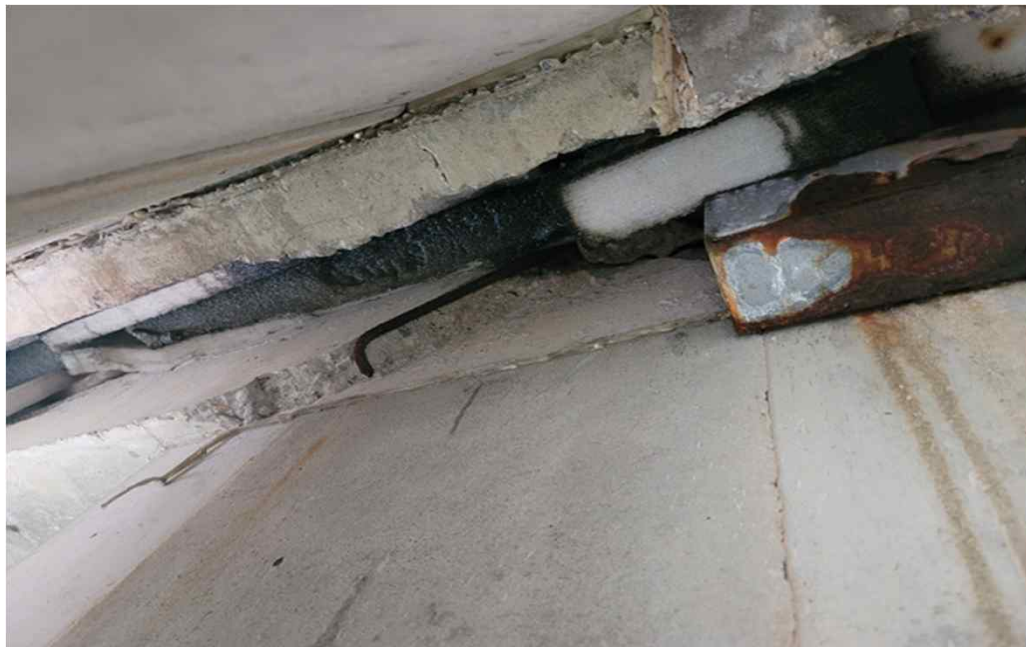
| 점검위치 | 상주 | 금매교(S3) | 사진번호 | #03 |

| No. | 위치 | | 점검 내용 | 사진번호 |
|---|---|---|---|---|
| 3 | 상주 | 금매교(S3) | 바닥판하면 파손 및 철근노출 | #03 |

| 점검내용 | | 바닥판하면 파손 및 철근노출 | | |

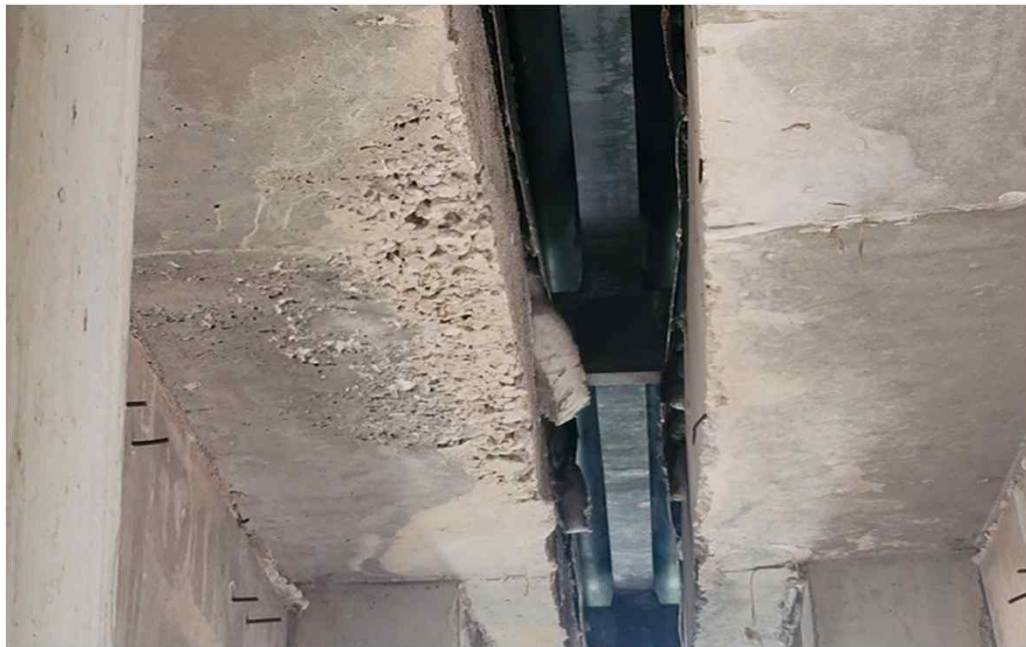
| 점검위치 | 상주 | 금매교(S5) | 사진번호 | #04 |

| No. | 위치 | | 점검 내용 | 사진번호 |
|---|---|---|---|---|
| 4 | 상주 | 금매교(S5) | 바닥판하면 재료분리 | #04 |

| 점검내용 | | 바닥판하면 재료분리 | | |

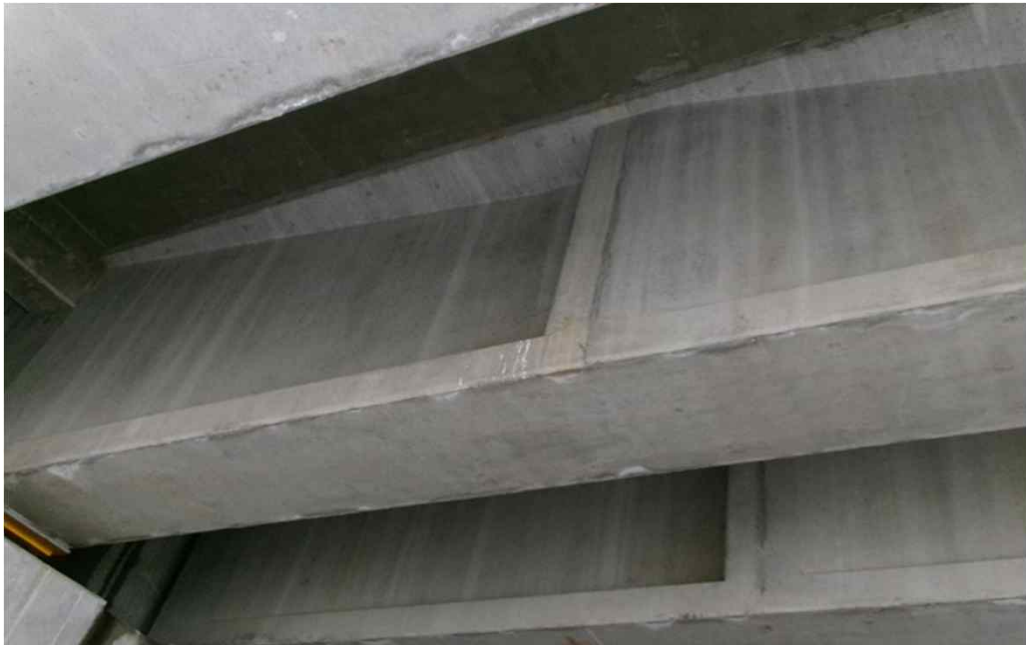
| 점검위치 | 상주 | 금매교(S7) | 사진번호 | #05 |

| No. | 위치 | | 점검 내용 | 사진번호 |
|---|---|---|---|---|
| 5 | 상주 | 금매교(S7) | 거더 파손 보수 | #05 |

| 점검내용 | | 거더 파손 보수 | | |

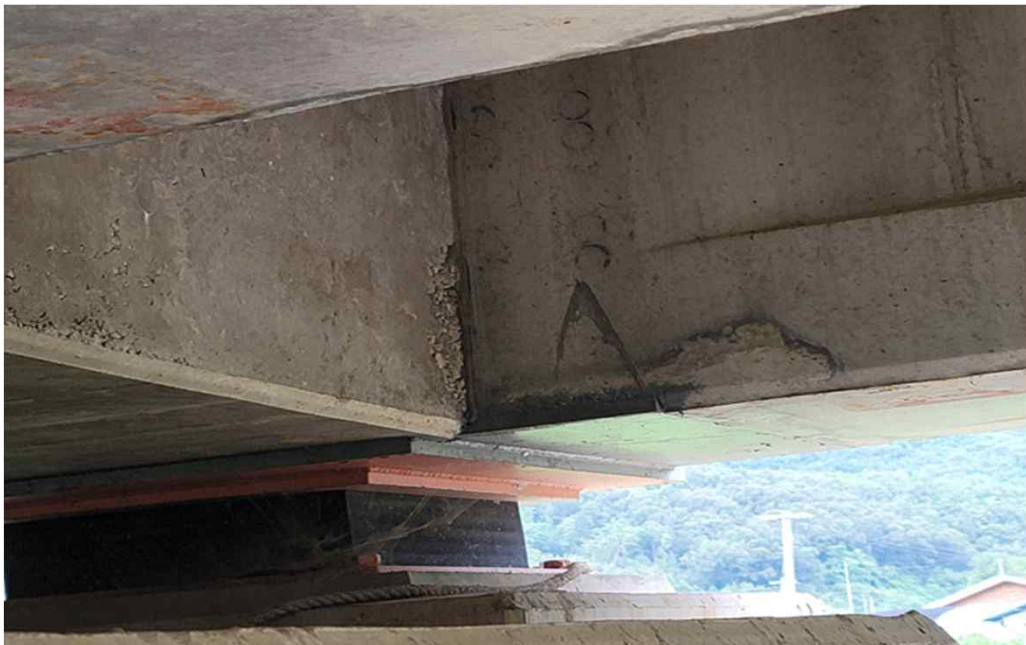
| 점검위치 | 상주 | 금매교(S5) | 사진번호 | #06 |

| No. | 위치 | | 점검 내용 | 사진번호 |
|---|---|---|---|---|
| 6 | 상주 | 금매교(S5) | 가로보 재료분리 | #06 |

| 점검내용 | | 가로보 재료분리 | | |

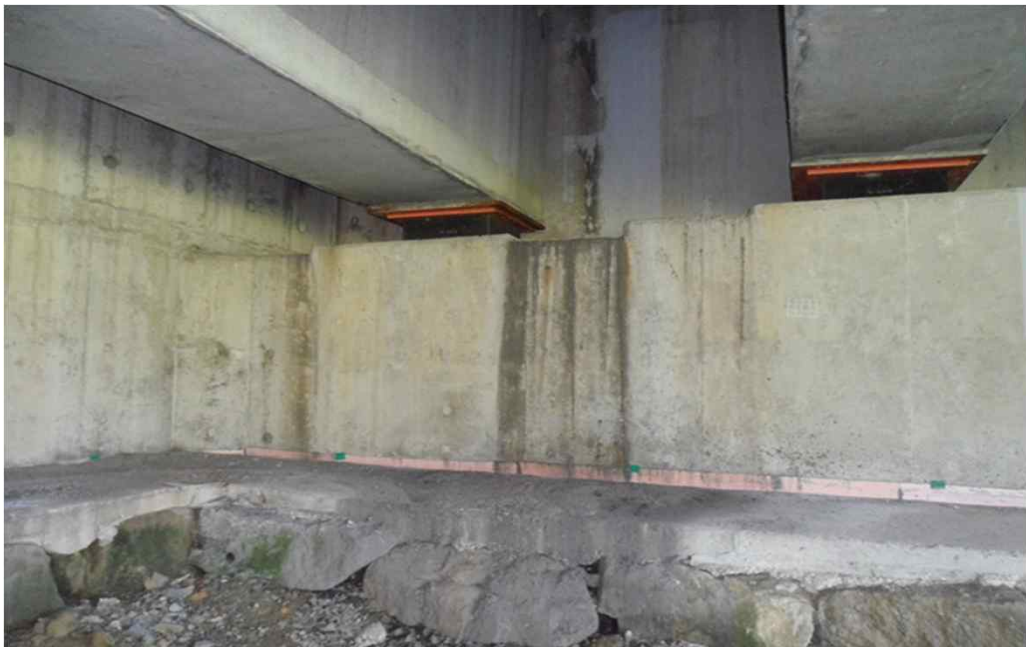
| 점검위치 | 상주 | 금매교(A1) | 사진번호 | #07 |

| No. | 위치 | | 점검 내용 | 사진번호 |
|---|---|---|---|---|
| 7 | 상주 | 금매교(A1) | 교대 누수흔적 | #07 |

| 점검내용 | | 교대 누수흔적 | | |

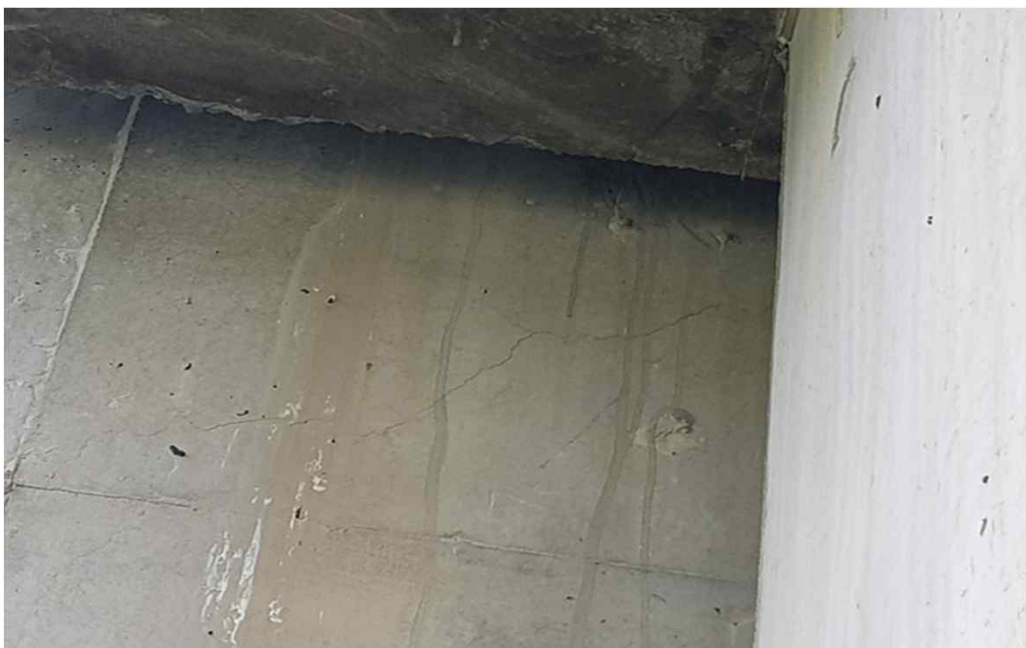
| 점검위치 | 상주 | 금매교(A2) | 사진번호 | #08 |

| No. | 위치 | | 점검 내용 | 사진번호 |
|---|---|---|---|---|
| 8 | 상주 | 금매교(A2) | 교대 균열(cw=0.3mm미만) | #08 |

| 점검내용 | | 교대 균열(cw=0.3mm미만) | | |

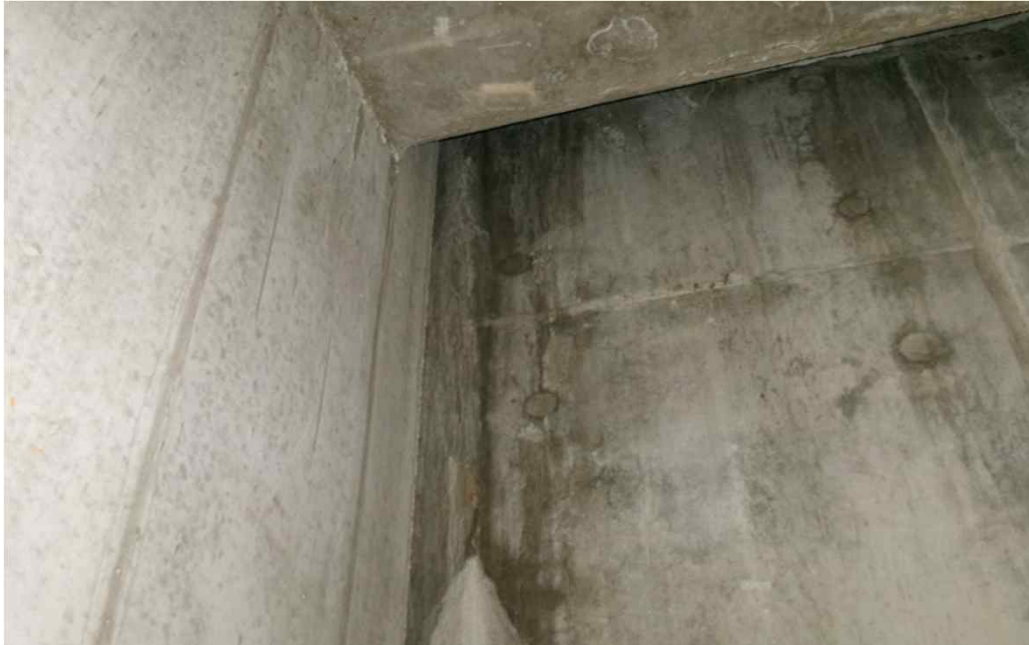
| 점검위치 | 상주 | 금매교(A2) | 사진번호 | #09 |

| No. | 위치 | | 점검 내용 | 사진번호 |
|---|---|---|---|---|
| 9 | 상주 | 금매교(A2) | 교대 균열(cw=0.3mm이상) | #09 |

| 점검내용 | | 교대 균열(cw=0.3mm이상) | | |

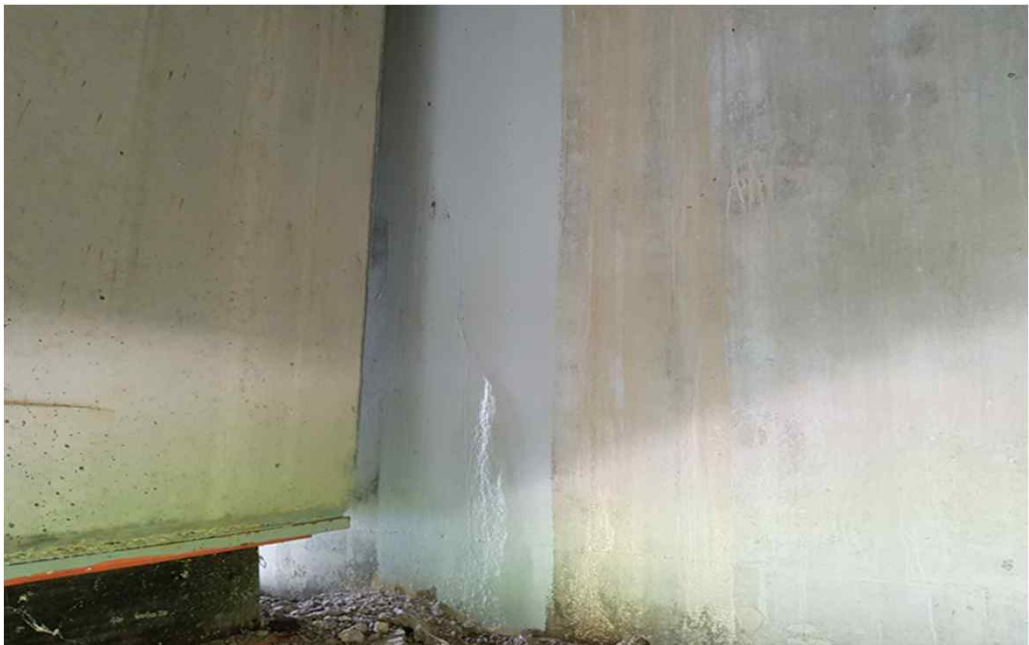
| 점검위치 | 상주 | 금매교(A2) | 사진번호 | #10 |

| No. | 위치 | | 점검 내용 | 사진번호 |
|---|---|---|---|---|
| 10 | 상주 | 금매교(A2) | 교대 균열부백태 | #10 |

| 점검내용 | | 교대 균열부백태 | | |

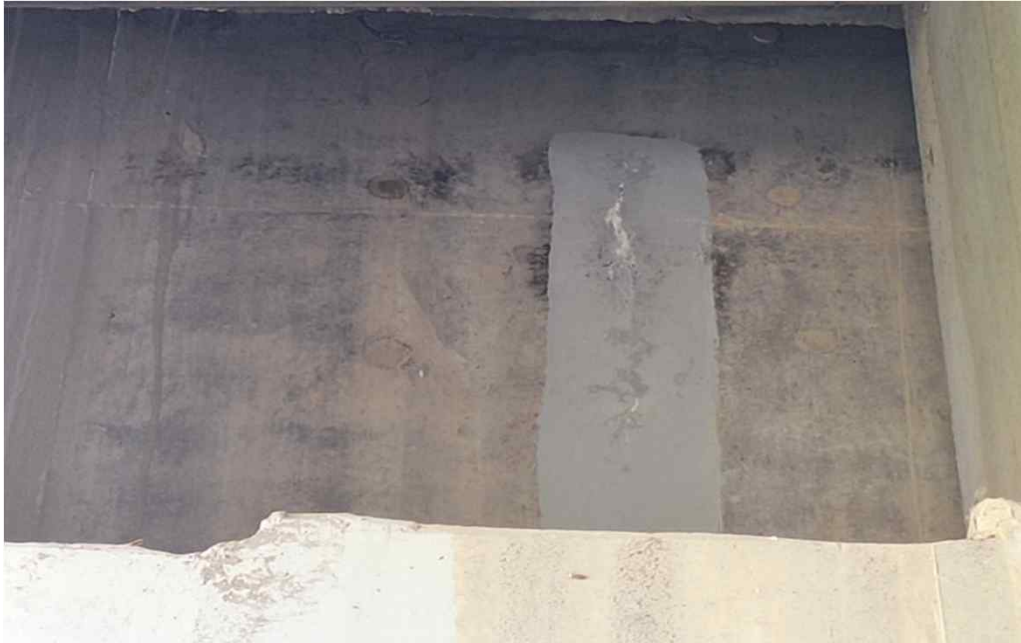
| 점검위치 | 상주 | 금매교(A2) | 사진번호 | #11 |

| No. | 위치 | | 점검 내용 | 사진번호 |
|---|---|---|---|---|
| 11 | 상주 | 금매교(A2) | 교대 백태 | #11 |

| 점검내용 | | 교대 백태 | | |

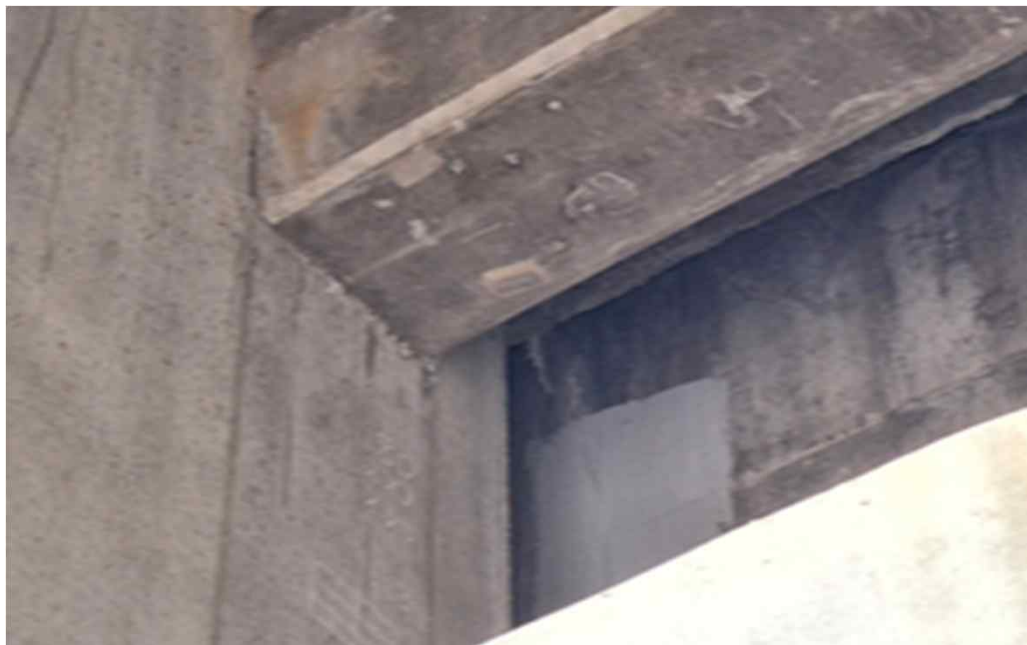
| 점검위치 | 상주 | 금매교(A2) | 사진번호 | #12 |

| No. | 위치 | | 점검 내용 | 사진번호 |
|---|---|---|---|---|
| 12 | 상주 | 금매교(A2) | 교대 파손 | #12 |

| 점검내용 | | 교대 파손 | | |

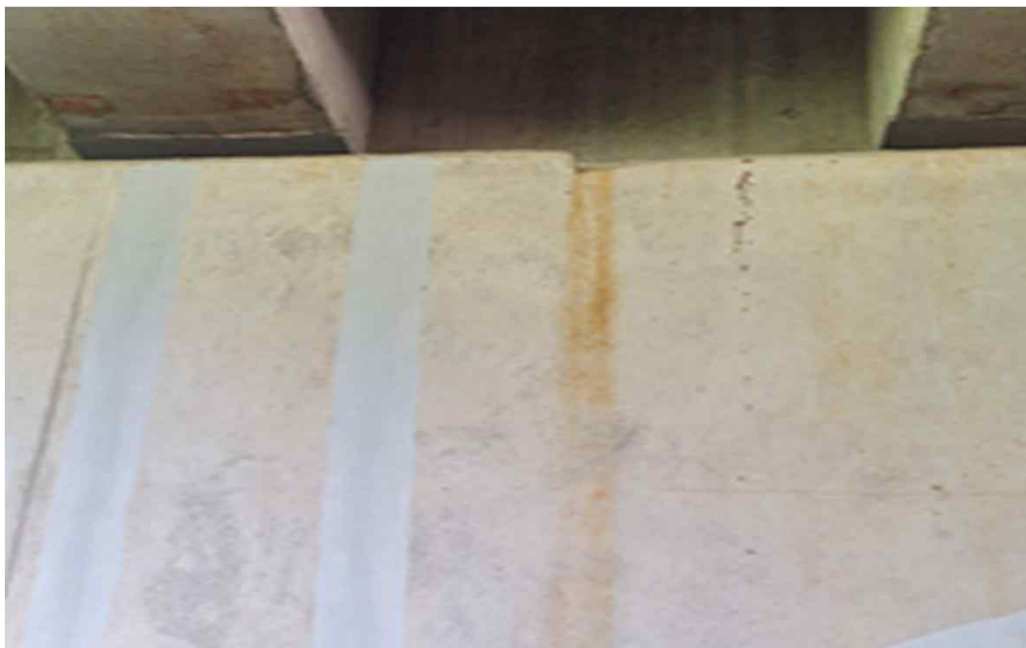
| 점검위치 | 상주 | 금매교(P1) | 사진번호 | #13 |

| No. | 위치 | | 점검 내용 | 사진번호 |
|---|---|---|---|---|
| 13 | 상주 | 금매교(P1) | 교각 균열(cw=0.3mm미만) | #13 |

| 점검내용 | | 교각 균열(cw=0.3mm미만) | | |

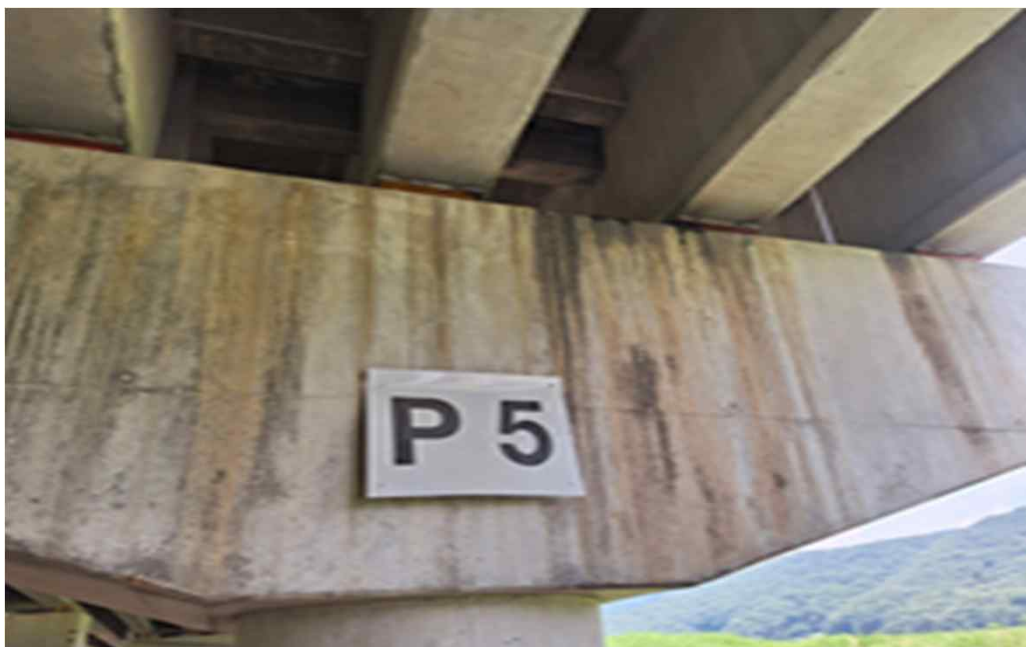
| 점검위치 | 상주 | 금매교(P2) | 사진번호 | #14 |

| No. | 위치 | | 점검 내용 | 사진번호 |
|---|---|---|---|---|
| 14 | 상주 | 금매교(P2) | 교각 표면열화 | #14 |

| 점검내용 | | 교각 표면열화 | | |

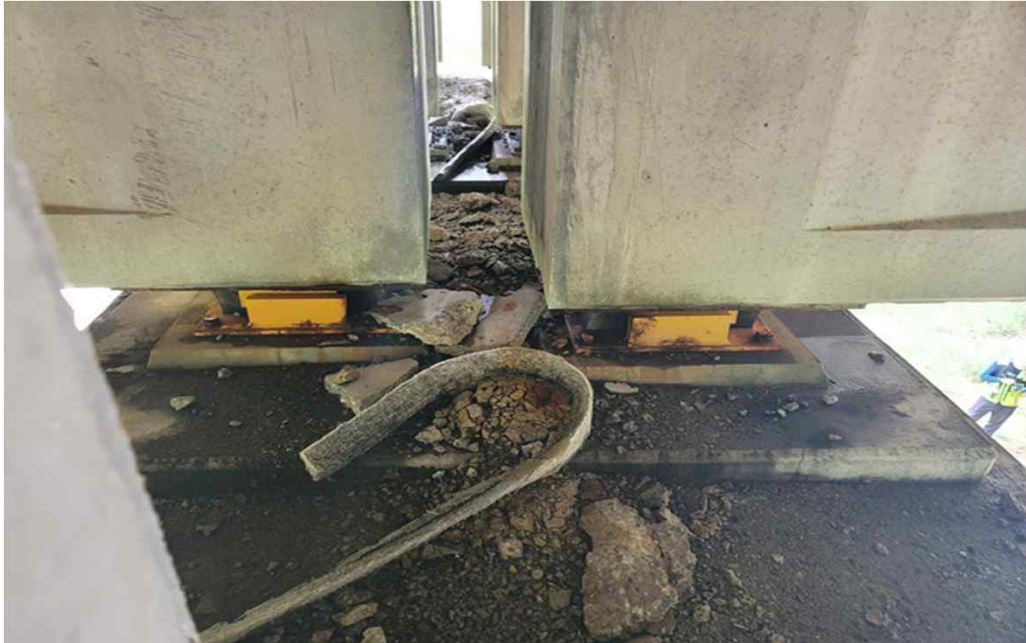
| 점검위치 | 상주 | 금매교(P2) | 사진번호 | #15 |

| No. | 위치 | | 점검 내용 | 사진번호 |
|---|---|---|---|---|
| 15 | 상주 | 금매교(P2) | 교각 페콘크리트퇴적 | #15 |

| 점검내용 | | 교각 페콘크리트퇴적 | | |

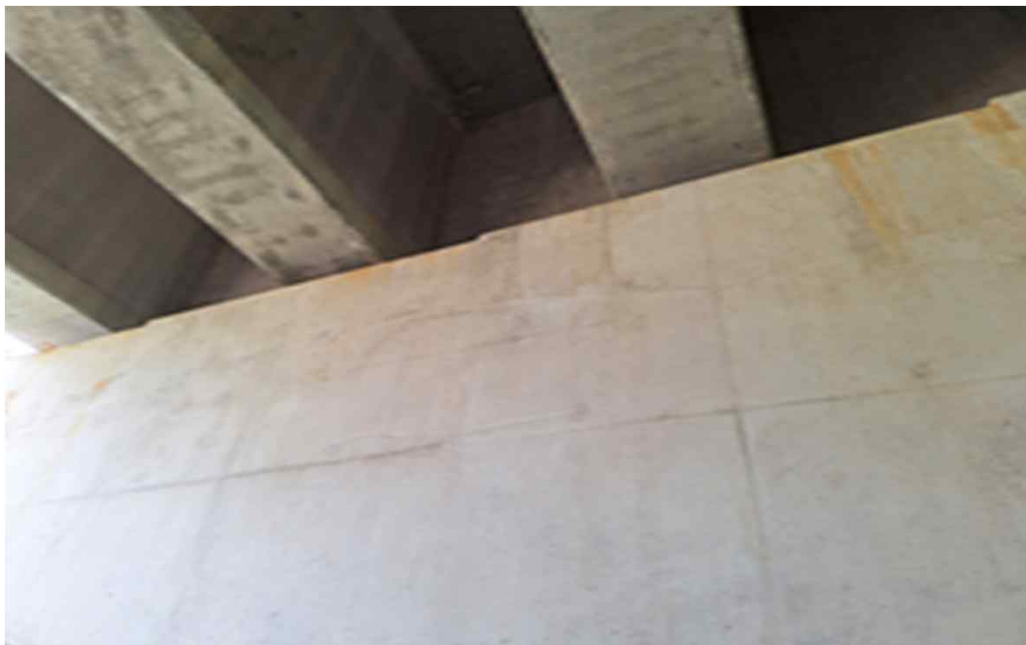
| 점검위치 | 상주 | 금매교(P4) | 사진번호 | #16 |

| No. | 위치 | | 점검 내용 | 사진번호 |
|---|---|---|---|---|
| 16 | 상주 | 금매교(P4) | 교각 균열(cw=0.3mm미만) | #16 |

| 점검내용 | | 교각 균열(cw=0.3mm미만) | | |

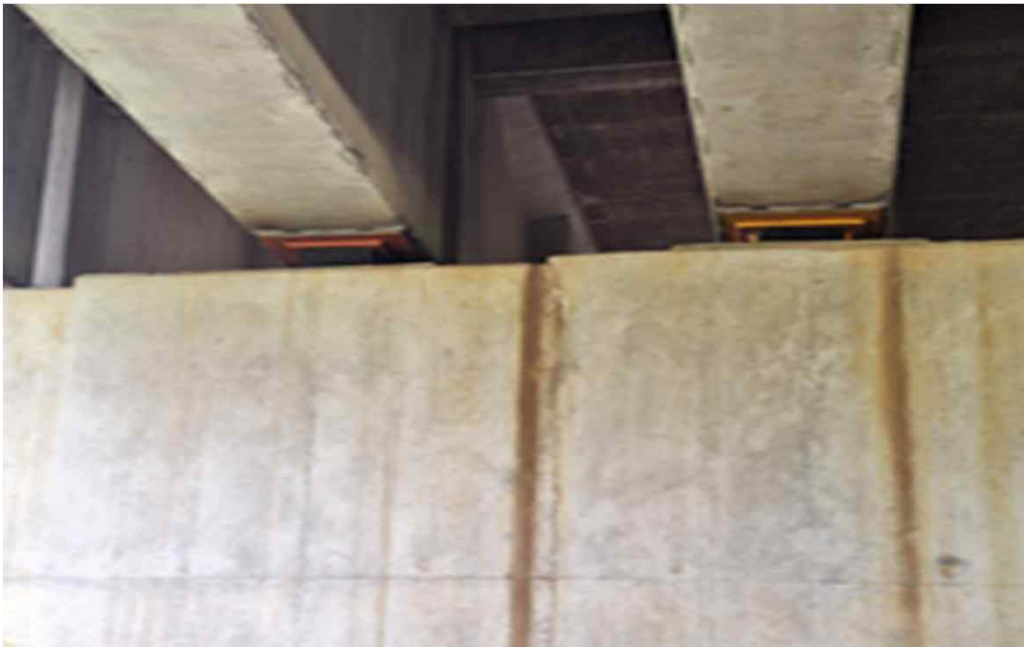
| 점검위치 | 상주 | 금매교(P5) | 사진번호 | #17 |

| No. | 위치 | | 점검 내용 | 사진번호 |
|---|---|---|---|---|
| 17 | 상주 | 금매교(P5) | 교각 백태 | #17 |

| 점검내용 | | 교각 백태 | | |

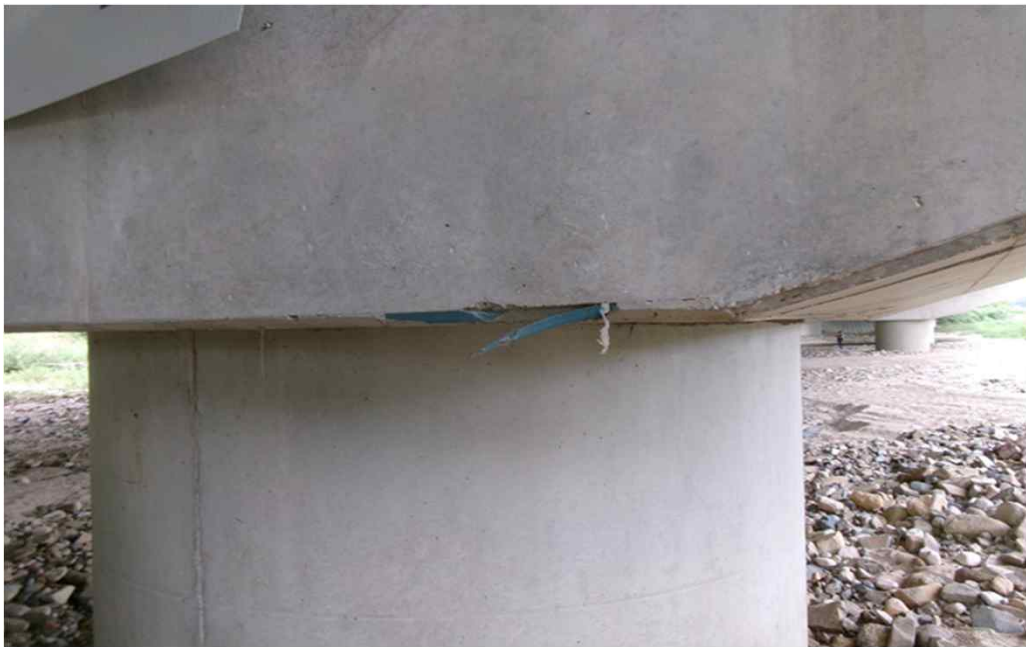
| 점검위치 | 상주 | 금매교(P5) | 사진번호 | #18 |

| No. | 위치 | | 점검 내용 | 사진번호 |
|---|---|---|---|---|
| 18 | 상주 | 금매교(P5) | 교각 시공미흡 | #18 |

| 점검내용 | | 교각 시공미흡 | | |

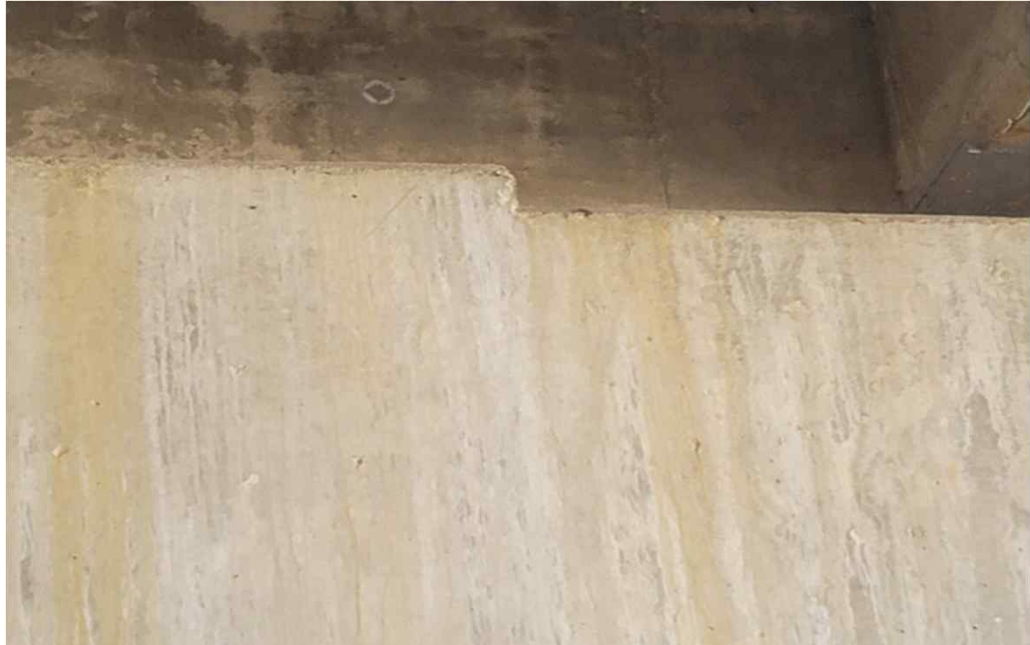
| 점검위치 | 상주 | 금매교(P6) | 사진번호 | #19 |

| No. | 위치 | | 점검 내용 | 사진번호 |
|---|---|---|---|---|
| 19 | 상주 | 금매교(P6) | 교각 균열(cw=0.3mm미만) | #19 |

| 점검내용 | | 교각 균열(cw=0.3mm미만) | | |

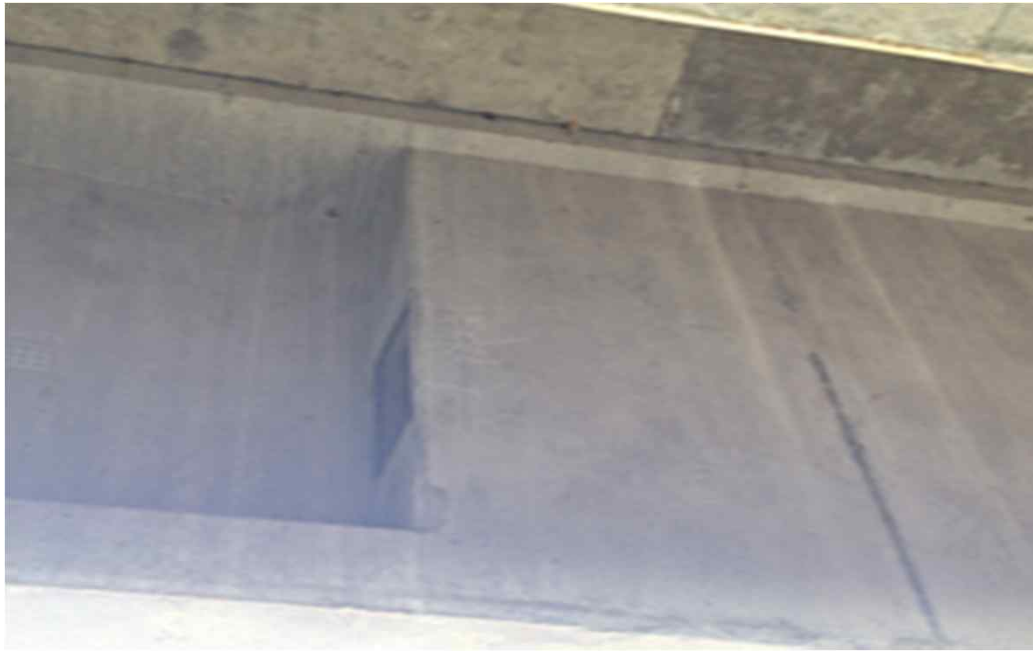
| 점검위치 | 영천 | 금매교(S1) | 사진번호 | #20 |

| No. | 위치 | | 점검 내용 | 사진번호 |
|---|---|---|---|---|
| 20 | 영천 | 금매교(S1) | 거더 균열(cw=0.3mm미만) | #20 |

| 점검내용 | | 거더 균열(cw=0.3mm미만) | | |

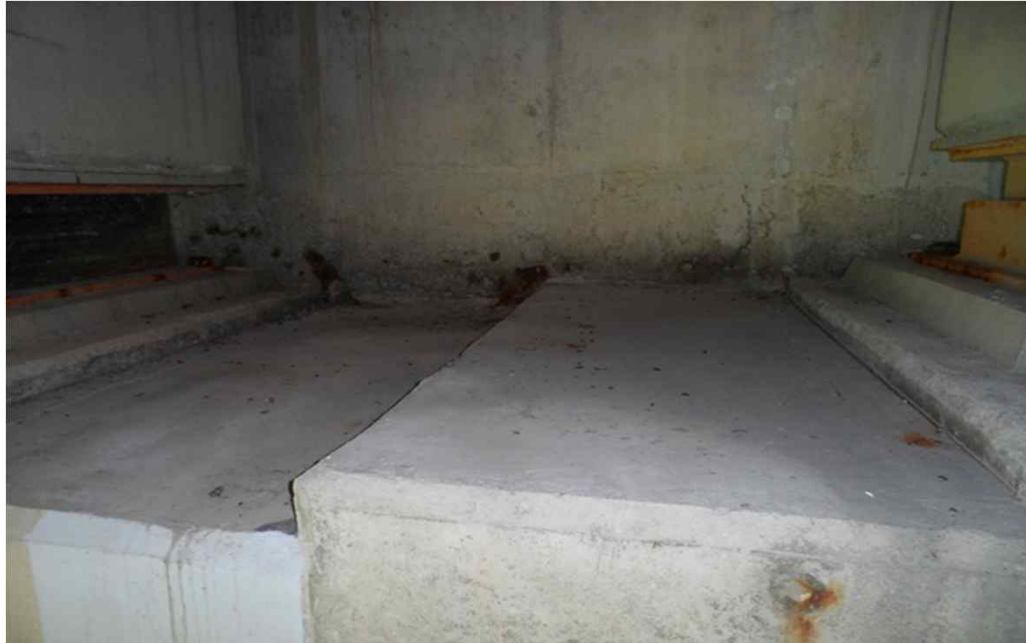
| 점검위치 | 영천 | 금매교(A1) | 사진번호 | #21 |

| No. | 위치 | | 점검 내용 | 사진번호 |
|---|---|---|---|---|
| 21 | 영천 | 금매교(A1) | 교대 자재적치 보수 | #21 |

| 점검내용 | | 교대 자재적치 보수 | | |

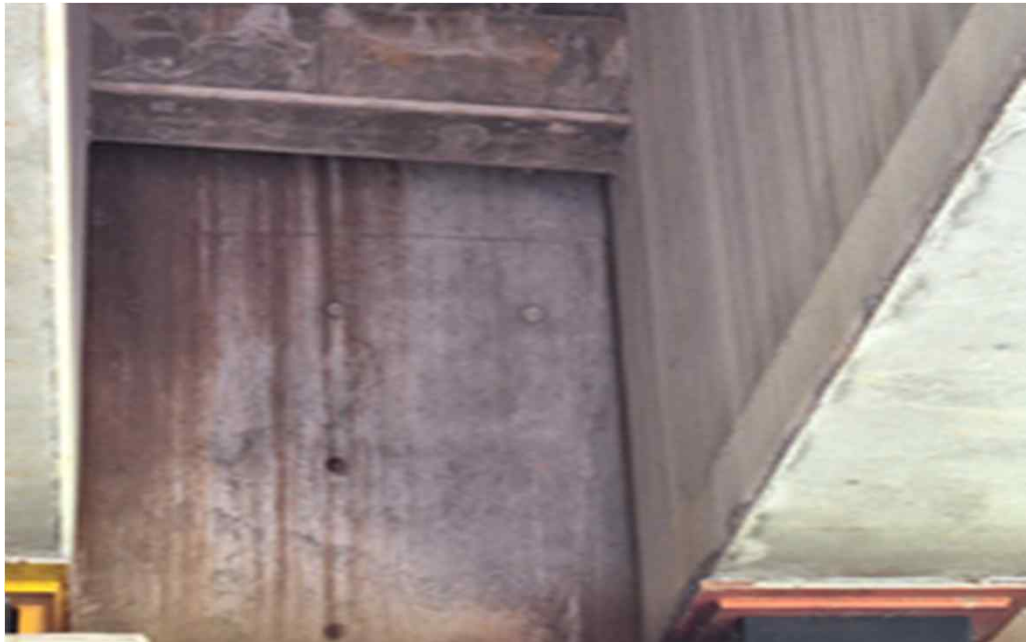
| 점검위치 | 영천 | 금매교(A2) | 사진번호 | #22 |

| No. | 위치 | | 점검 내용 | 사진번호 |
|---|---|---|---|---|
| 22 | 영천 | 금매교(A2) | 교대 균열(cw=0.3mm미만) | #22 |

| 점검내용 | | 교대 균열(cw=0.3mm미만) | | |

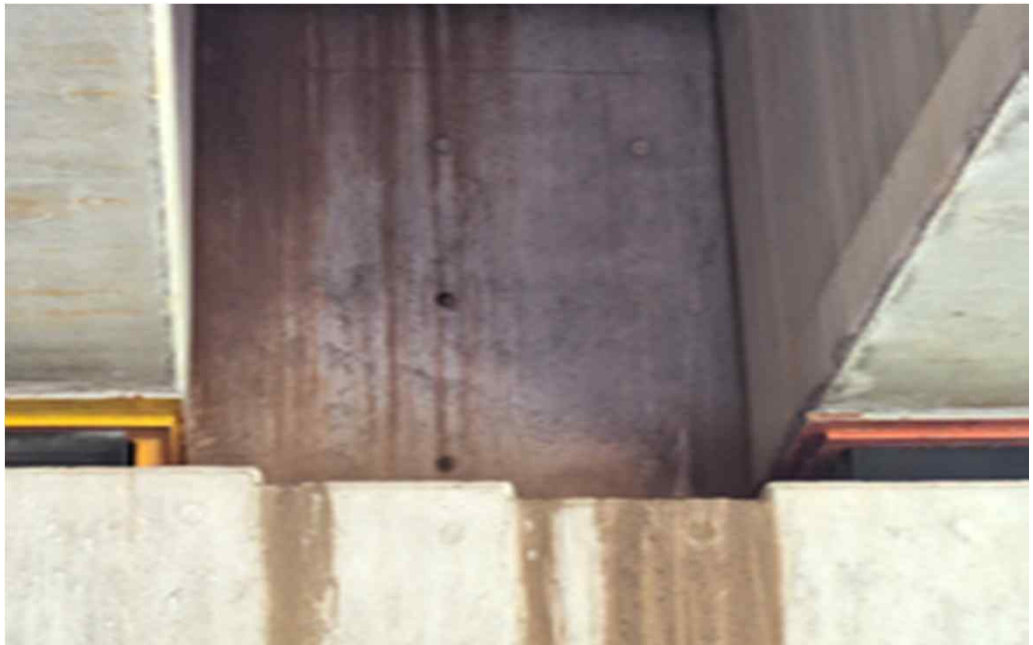
| 점검위치 | 영천 | 금매교(A2) | 사진번호 | #23 |

| No. | 위치 | | 점검 내용 | 사진번호 |
|---|---|---|---|---|
| 23 | 영천 | 금매교(A2) | 교대 균열부백태 | #23 |

| 점검내용 | | 교대 균열부백태 | | |

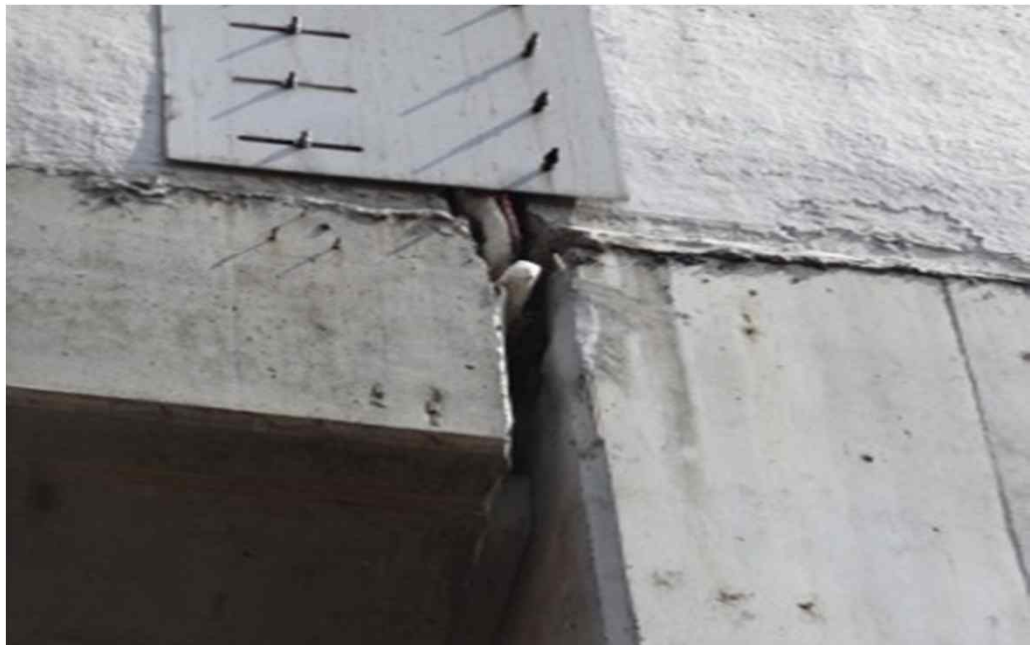
| 점검위치 | 영천 | 금매교(A2) | 사진번호 | #24 |

| No. | 위치 | | 점검 내용 | 사진번호 |
|---|---|---|---|---|
| 24 | 영천 | 금매교(A2) | 교대 파손 보수 | #24 |

| 점검내용 | | 교대 파손 보수 | | |

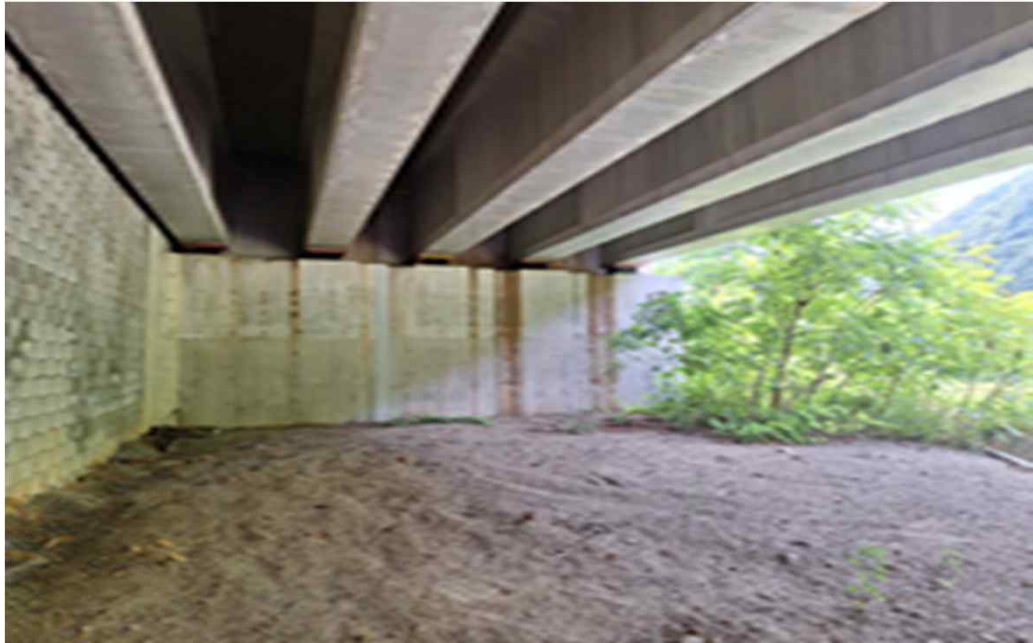
| 점검위치 | 영천 | 금매교(A2) | 사진번호 | #25 |

| No. | 위치 | | 점검 내용 | 사진번호 |
|---|---|---|---|---|
| 25 | 영천 | 금매교(A2) | 교대 누수흔적 | #25 |

| 점검내용 | | 교대 누수흔적 | | |

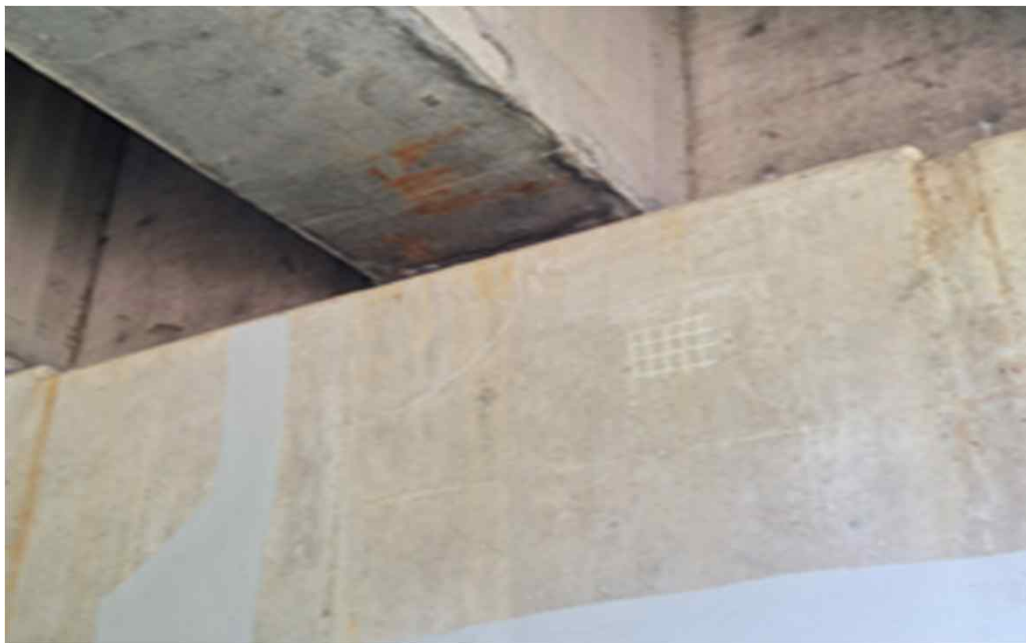
| 점검위치 | 영천 | 금매교(P1) | 사진번호 | #26 |

| No. | 위치 | | 점검 내용 | 사진번호 |
|---|---|---|---|---|
| 26 | 영천 | 금매교(P1) | 교각 균열(cw=0.3mm미만) | #26 |

| 점검내용 | | 교각 균열(cw=0.3mm미만) | | |

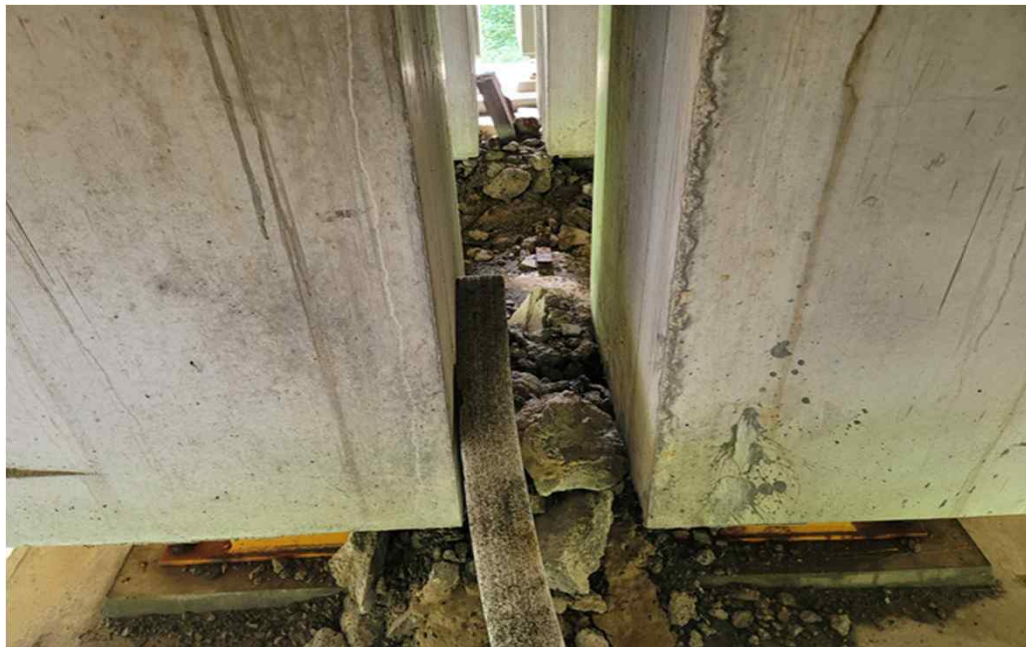
| 점검위치 | 영천 | 금매교(P2) | 사진번호 | #27 |

| No. | 위치 | | 점검 내용 | 사진번호 |
|---|---|---|---|---|
| 27 | 영천 | 금매교(P2) | 교각 페콘크리트퇴적 | #27 |

| 점검내용 | | 교각 페콘크리트퇴적 | | |

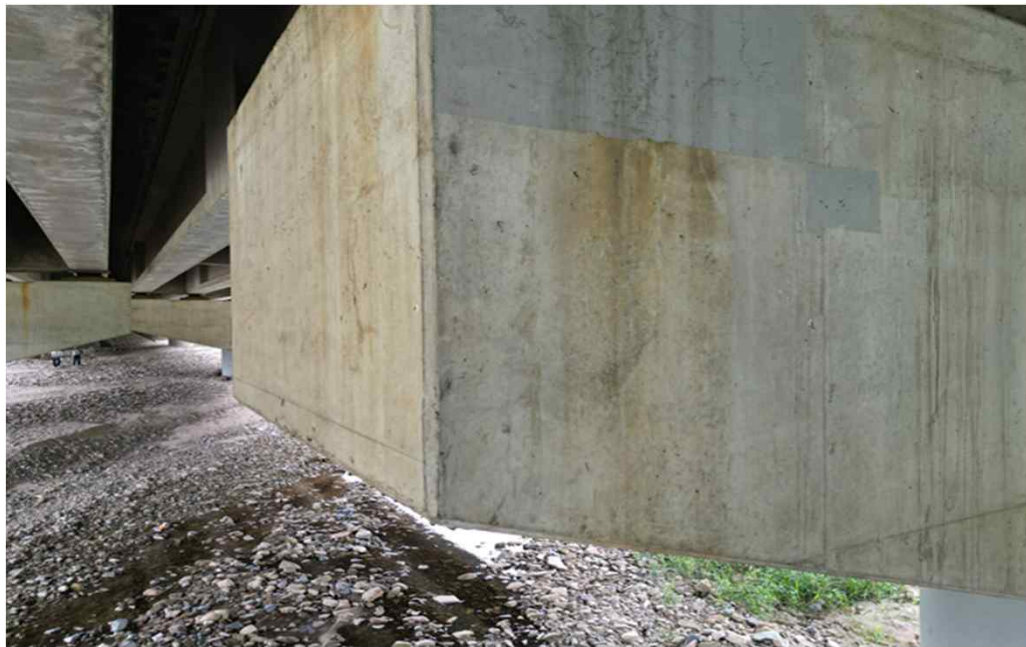
| 점검위치 | 영천 | 금매교(P3) | 사진번호 | #28 |

| No. | 위치 | | 점검 내용 | 사진번호 |
|---|---|---|---|---|
| 28 | 영천 | 금매교(P3) | 교각 균열(cw=0.3mm미만) | #28 |

| 점검내용 | | 교각 균열(cw=0.3mm미만) | | |

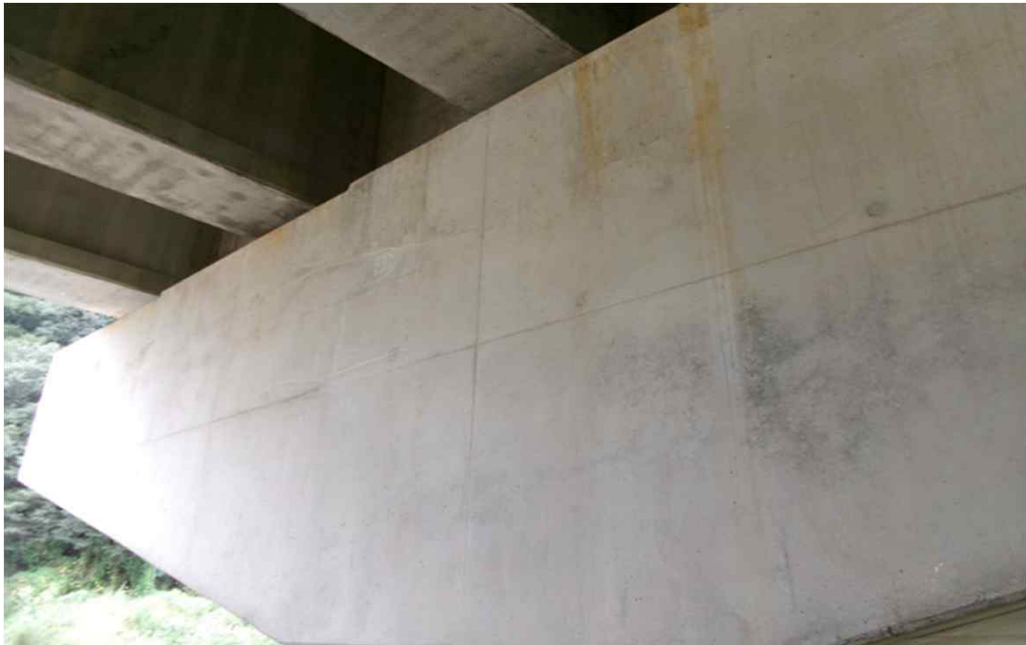
| 점검위치 | 영천 | 금매교(P4) | 사진번호 | #29 |

| No. | 위치 | | 점검 내용 | 사진번호 |
|---|---|---|---|---|
| 29 | 영천 | 금매교(P4) | 교각 망상균열 | #29 |

| 점검내용 | | 교각 망상균열 | | |

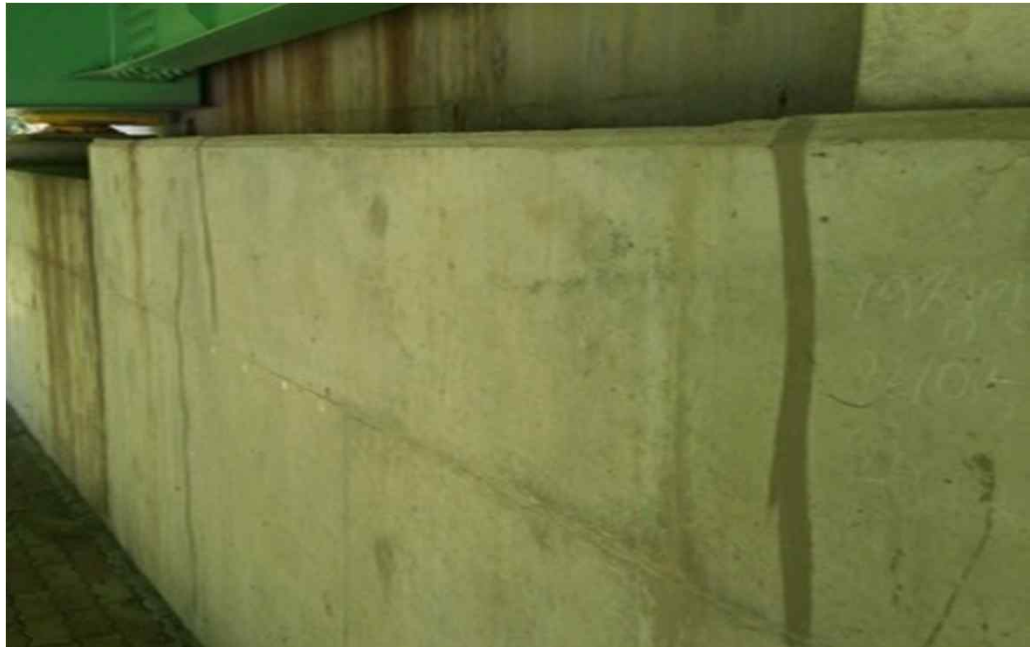
| 점검위치 | 상주 | 가호교(A1) | 사진번호 | #01 |

| No. | 위치 | | 점검 내용 | 사진번호 |
|---|---|---|---|---|
| 1 | 상주 | 가호교(A1) | 교대 균열(cw=0.3mm미만) 보수 | #01 |

| 점검내용 | | 교대 균열(cw=0.3mm미만) 보수 | | |

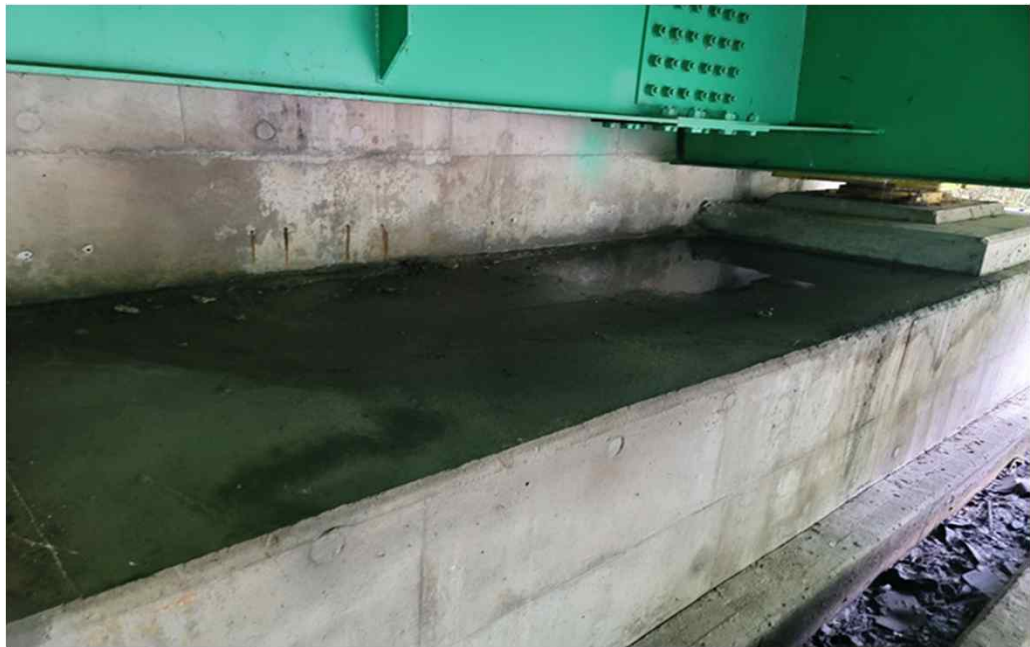
| 점검위치 | 상주 | 가호교(A1) | 사진번호 | #02 |

| No. | 위치 | | 점검 내용 | 사진번호 |
|---|---|---|---|---|
| 2 | 상주 | 가호교(A1) | 교대 체수 | #02 |

| 점검내용 | | 교대 체수 | | |

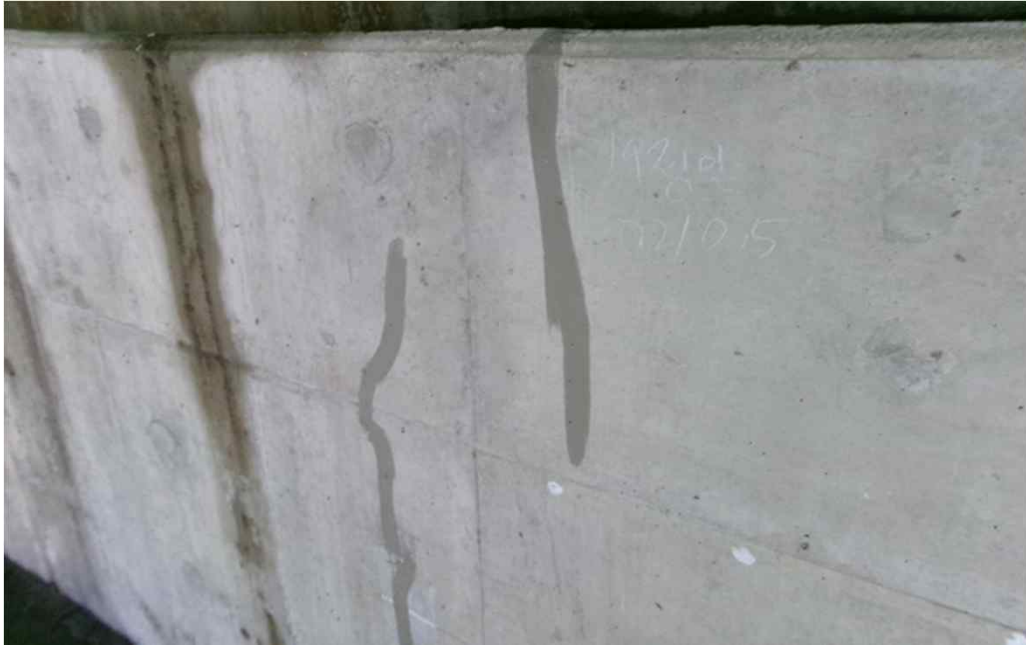
| 점검위치 | 상주 | 가호교(A2) | 사진번호 | #03 |

| No. | 위치 | | 점검 내용 | 사진번호 |
|---|---|---|---|---|
| 3 | 상주 | 가호교(A2) | 교대 균열(cw=0.3mm미만) 보수 | #03 |

| 점검내용 | | 교대 균열(cw=0.3mm미만) 보수 | | |
