## 도로교량 하자 목록(6공구)

## 도로교량 하자 목록(6공구 - 금매교)

## 도로교량 하자 목록(6공구 - 가호교)

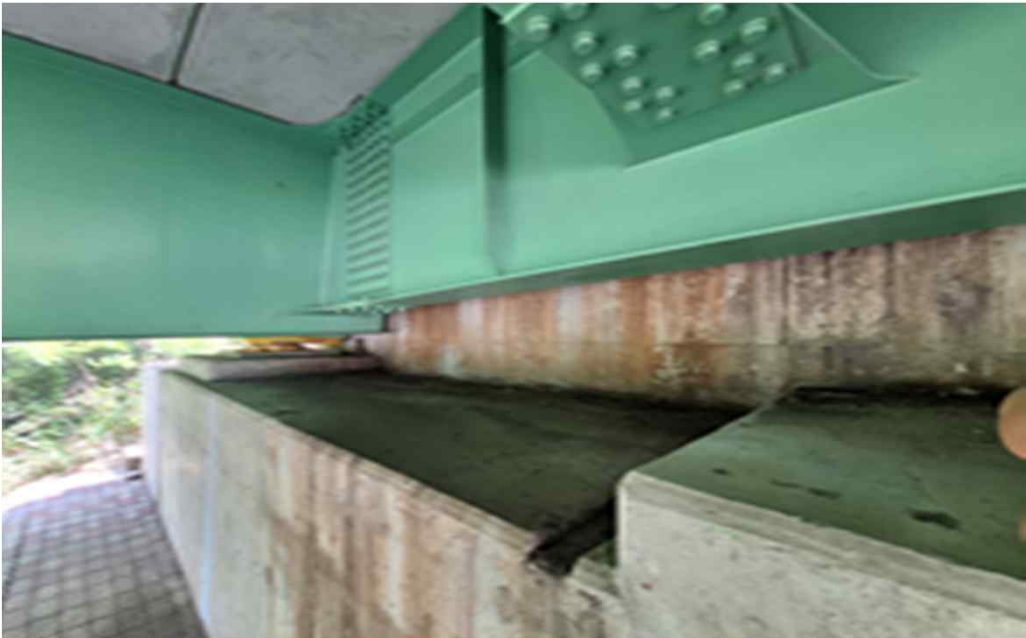
| 점검위치 | 상주 | 가호교(A2) | 사진번호 | #04 |

| No. | 위치 | | 점검 내용 | 사진번호 |
|---|---|---|---|---|
| 4 | 상주 | 가호교(A2) | 교대 누수흔적 | #04 |

| 점검내용 | | 교대 누수흔적 | | |

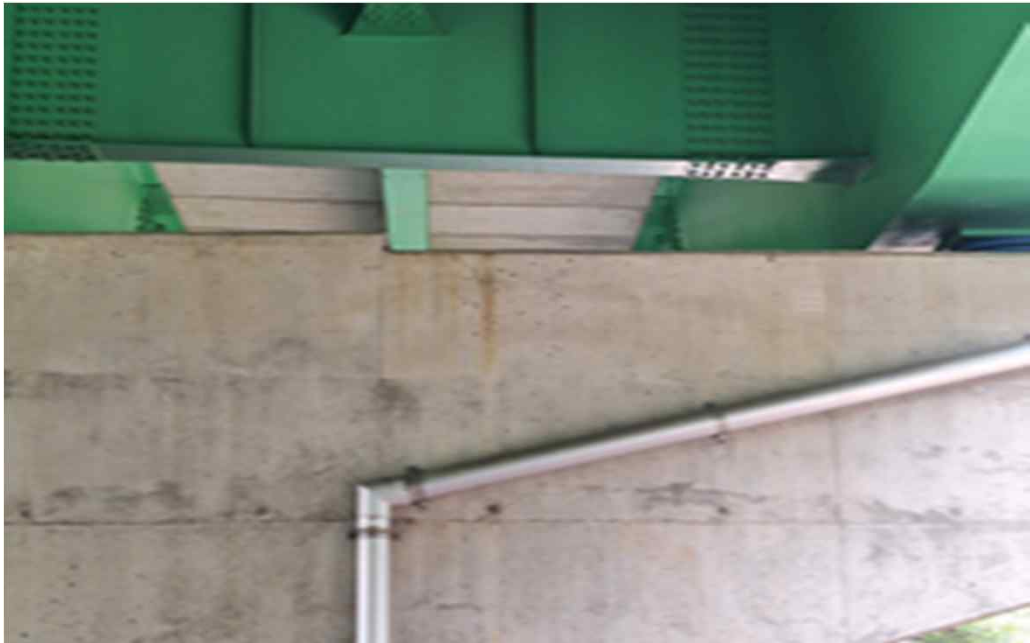
| 점검위치 | 상주 | 가호교(P1) | 사진번호 | #05 |

| No. | 위치 | | 점검 내용 | 사진번호 |
|---|---|---|---|---|
| 5 | 상주 | 가호교(P1) | 교각 망상균열 | #05 |

| 점검내용 | | 교각 망상균열 | | |

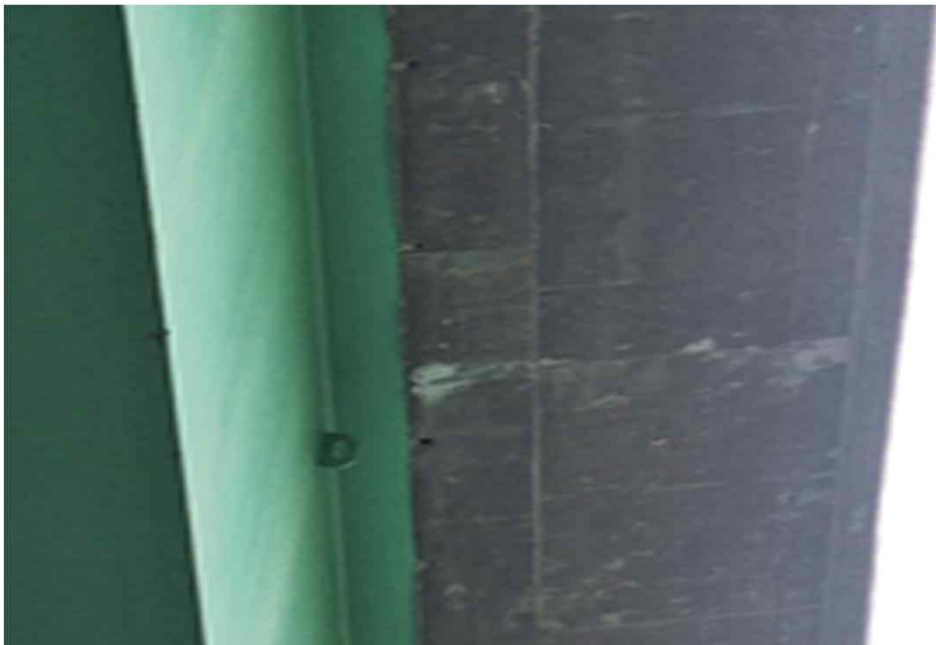
| 점검위치 | 영천 | 가호교(S2) | 사진번호 | #06 |

| No. | 위치 | | 점검 내용 | 사진번호 |
|---|---|---|---|---|
| 6 | 영천 | 가호교(S2) | 바닥판하면 균열부백태 | #06 |

| 점검내용 | | 바닥판하면 균열부백태 | | |

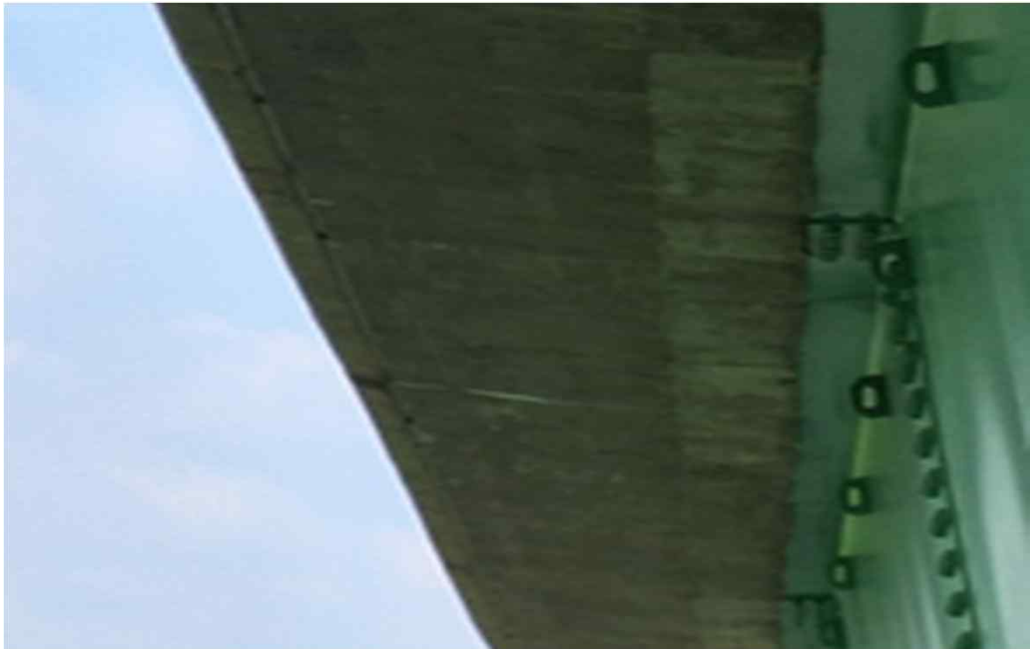
| 점검위치 | 영천 | 가호교(S3) | 사진번호 | #07 |

| No. | 위치 | | 점검 내용 | 사진번호 |
|---|---|---|---|---|
| 7 | 영천 | 가호교(S3) | 바닥판하면 균열부백태 | #07 |

| 점검내용 | | 바닥판하면 균열부백태 | | |

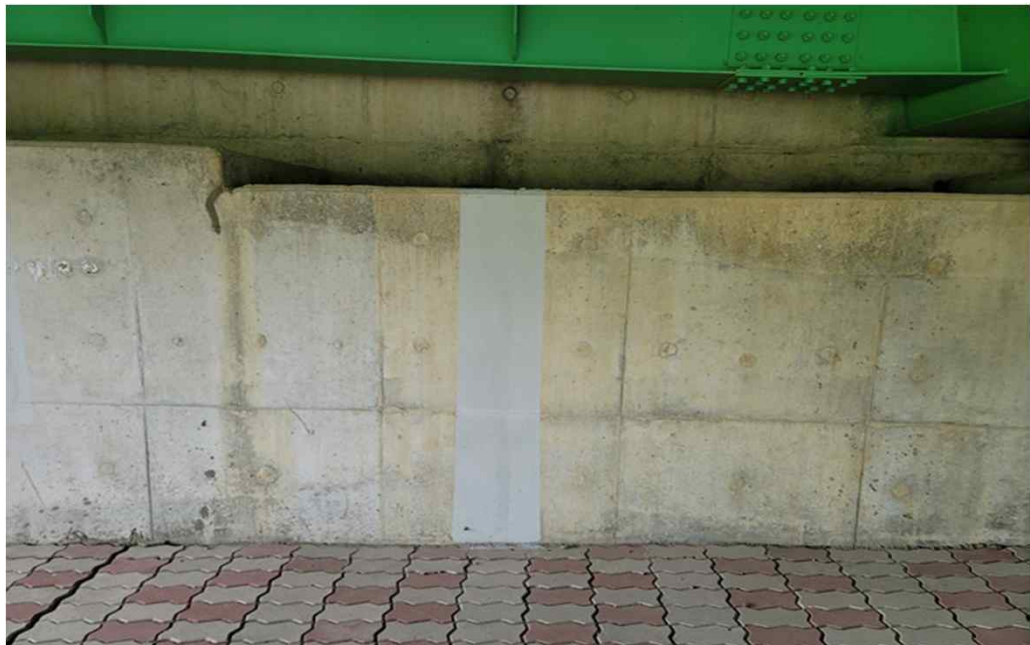
| 점검위치 | 영천 | 가호교(A1) | 사진번호 | #08 |

| No. | 위치 | | 점검 내용 | 사진번호 |
|---|---|---|---|---|
| 8 | 영천 | 가호교(A1) | 교대 균열(cw=0.3mm미만) 보수 | #08 |

| 점검내용 | | 교대 균열(cw=0.3mm미만) 보수 | | |

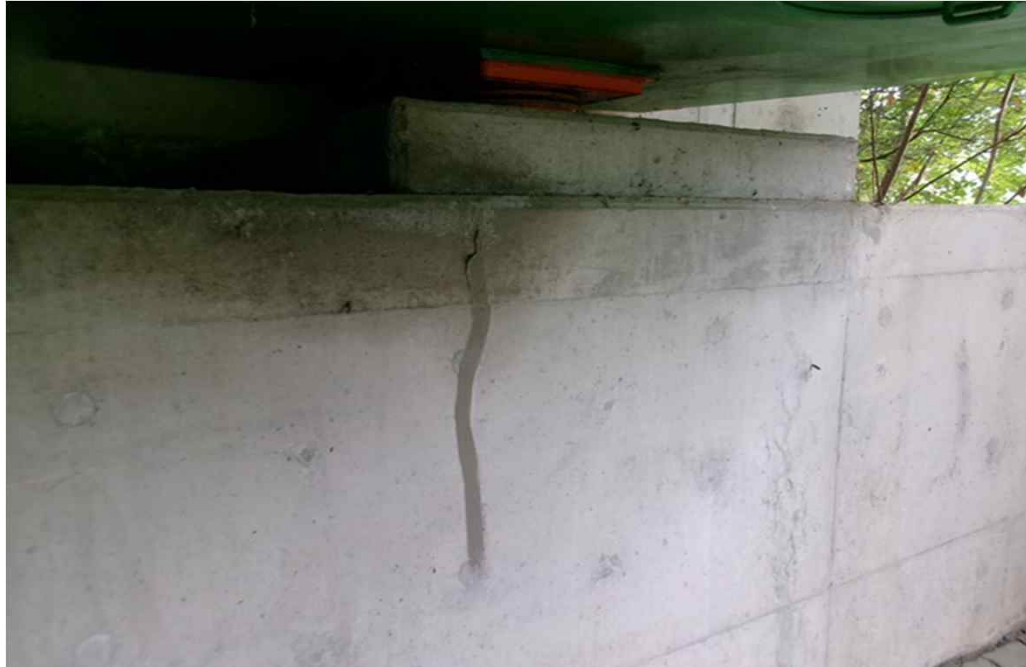
| 점검위치 | 영천 | 가호교(A2) | 사진번호 | #09 |

| No. | 위치 | | 점검 내용 | 사진번호 |
|---|---|---|---|---|
| 9 | 영천 | 가호교(A2) | 교대 균열(cw=0.3mm미만) 보수 | #09 |

| 점검내용 | | 교대 균열(cw=0.3mm미만) 보수 | | |

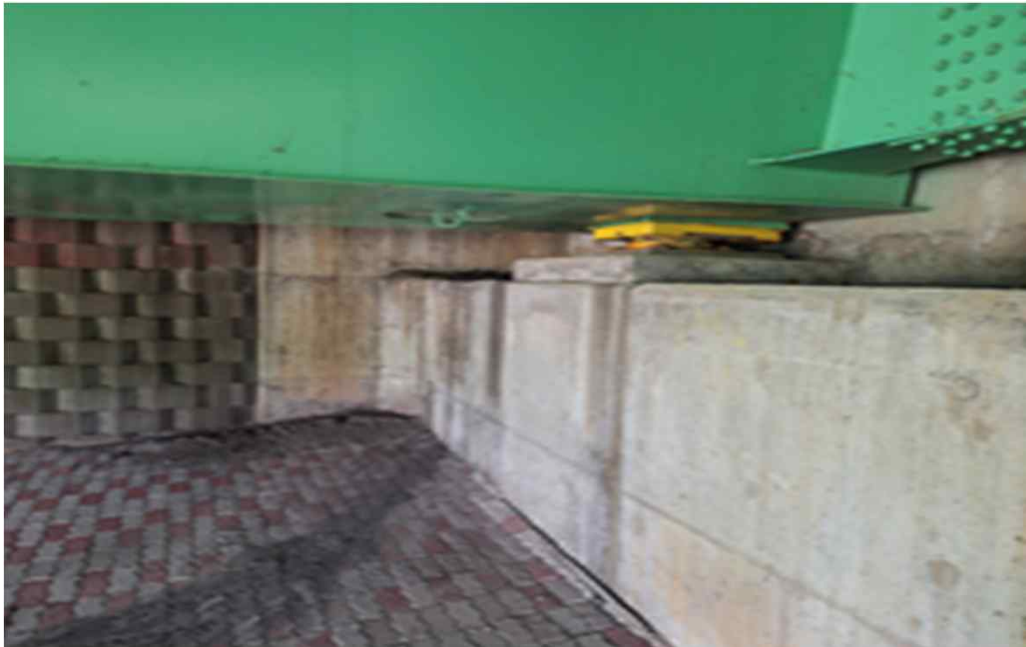
| 점검위치 | 영천 | 가호교(A2) | 사진번호 | #10 |

| No. | 위치 | | 점검 내용 | 사진번호 |
|---|---|---|---|---|
| 10 | 영천 | 가호교(A2) | 교대 누수흔적 | #10 |

| 점검내용 | | 교대 누수흔적 | | |

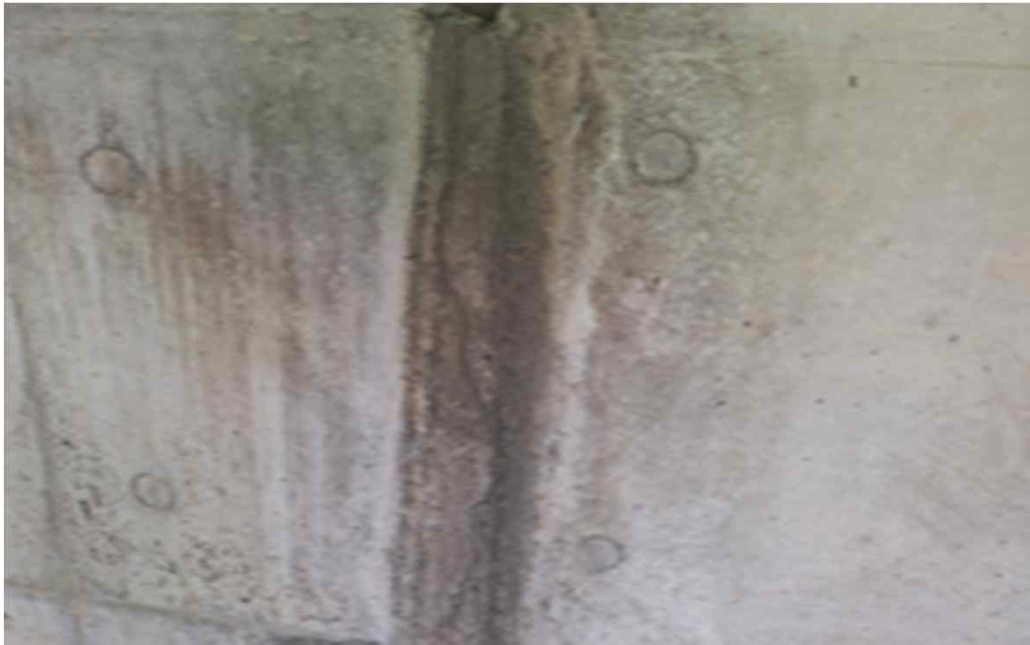
| 점검위치 | 영천 | 가호교(A2) | 사진번호 | #11 |

| No. | 위치 | | 점검 내용 | 사진번호 |
|---|---|---|---|---|
| 11 | 영천 | 가호교(A2) | 교대 균열(cw=0.3mm이상) | #11 |

| 점검내용 | | 교대 균열(cw=0.3mm이상) | | |

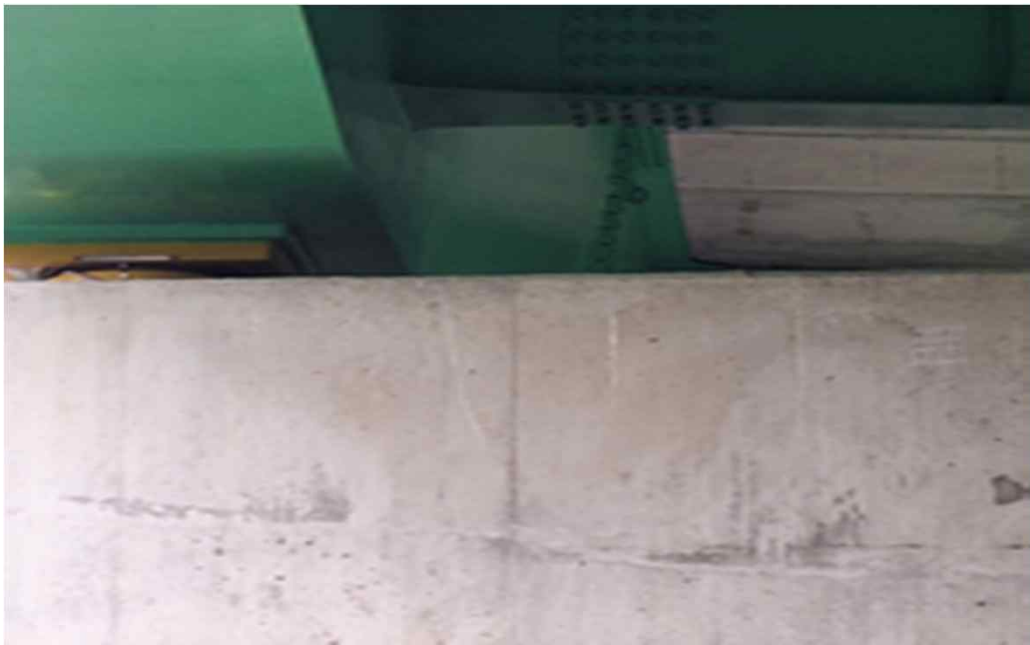
| 점검위치 | 영천 | 가호교(P1) | 사진번호 | #12 |

| No. | 위치 | | 점검 내용 | 사진번호 |
|---|---|---|---|---|
| 12 | 영천 | 가호교(P1) | 교각 균열(cw=0.3mm미만) | #12 |

| 점검내용 | | 교각 균열(cw=0.3mm미만) | | |

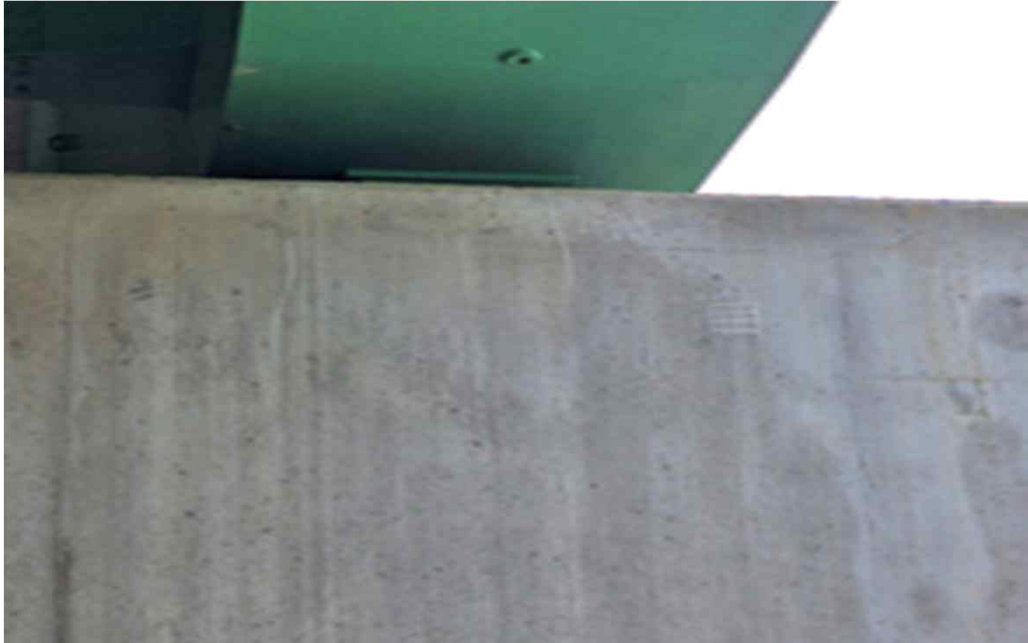
| 점검위치 | 영천 | 가호교(P2) | 사진번호 | #13 |

| No. | 위치 | | 점검 내용 | 사진번호 |
|---|---|---|---|---|
| 13 | 영천 | 가호교(P2) | 교각 균열(cw=0.3mm미만) | #13 |

| 점검내용 | | 교각 균열(cw=0.3mm미만) | | |
