## 도로교량 하자 목록(7공구)

## 도로교량 하자 목록(7공구 - 화남교)

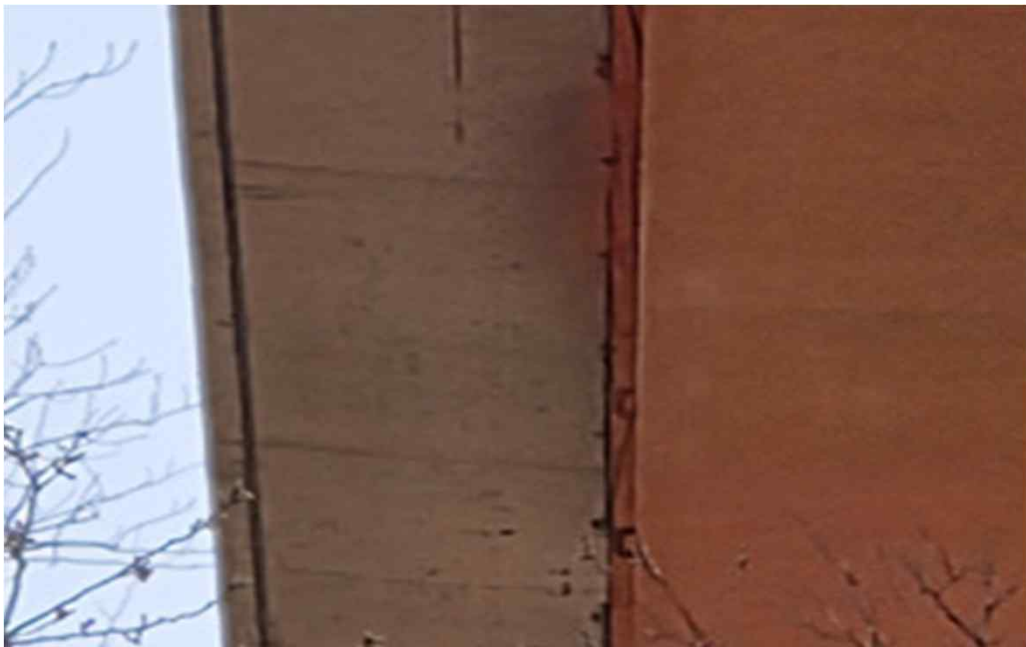
| 점검위치 | 상주 | 화남교(S2) | 사진번호 | #01 |

| No. | 위치 | | 점검 내용 | 사진번호 |
|---|---|---|---|---|
| 1 | 상주 | 화남교(S2) | 바닥판하면 균열(cw=0.3mm미만) | #01 |

| 점검내용 | | 바닥판하면 균열(cw=0.3mm미만) | | |

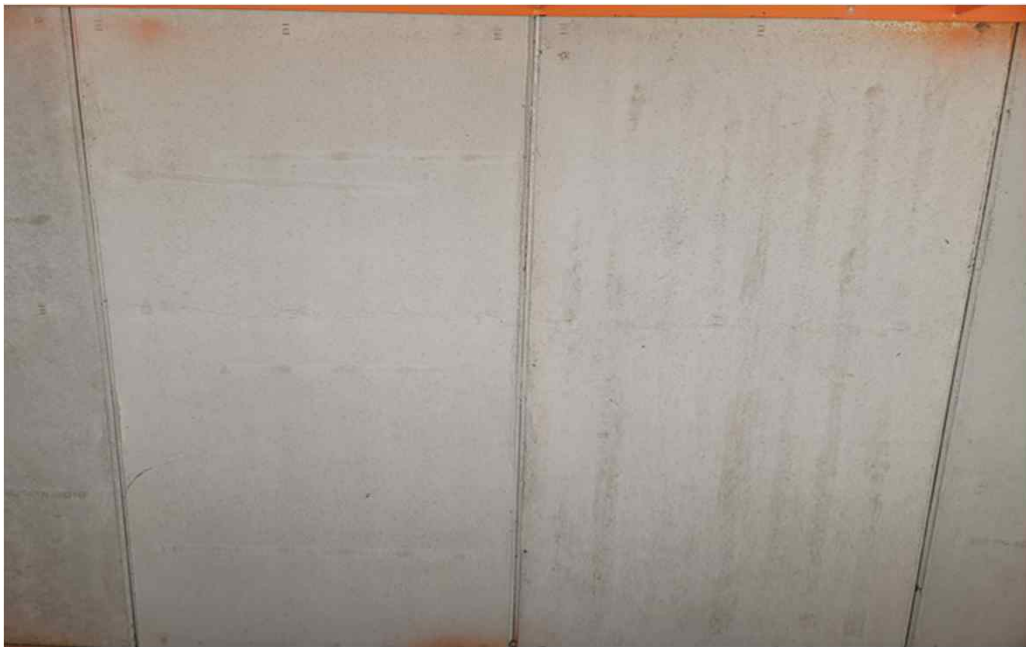
| 점검위치 | 상주 | 화남교(S2) | 사진번호 | #02 |

| No. | 위치 | | 점검 내용 | 사진번호 |
|---|---|---|---|---|
| 2 | 상주 | 화남교(S2) | 바닥판하면 데크플레이트 균열(cw=0.3mm미만) | #02 |

| 점검내용 | | 바닥판하면 데크플레이트 균열(cw=0.3mm미만) | | |

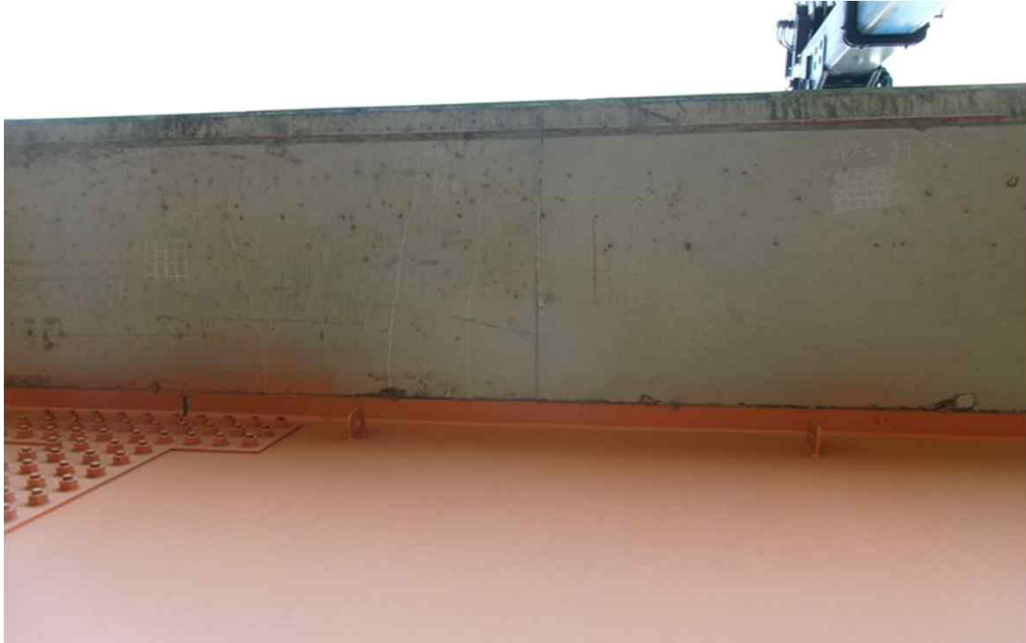
| 점검위치 | 상주 | 화남교(S3) | 사진번호 | #03 |

| No. | 위치 | | 점검 내용 | 사진번호 |
|---|---|---|---|---|
| 3 | 상주 | 화남교(S3) | 바닥판하면 균열(cw=0.3mm미만) | #03 |

| 점검내용 | | 바닥판하면 균열(cw=0.3mm미만) | | |

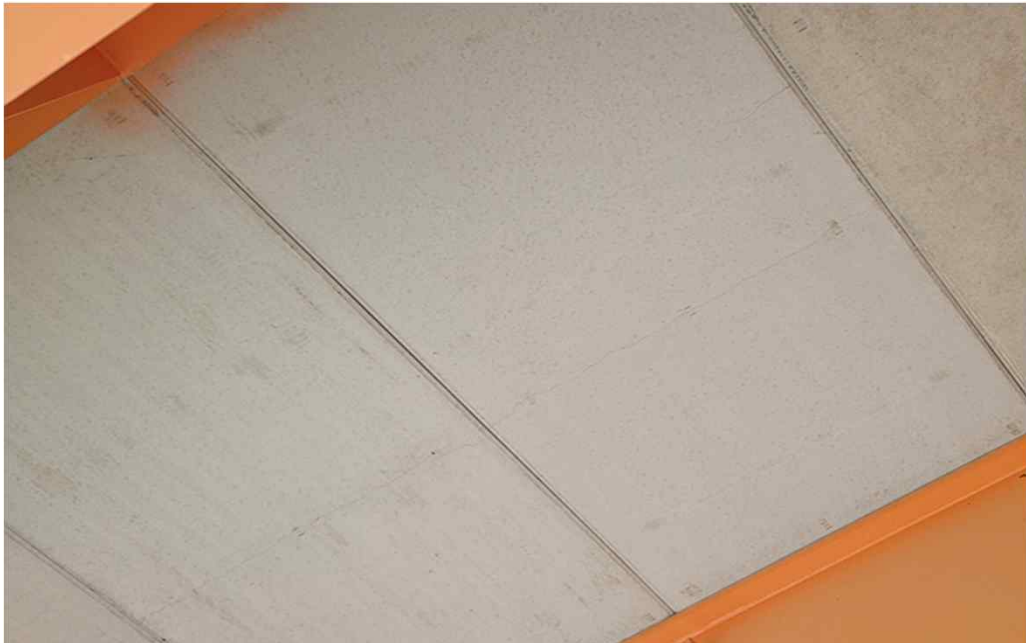
| 점검위치 | 상주 | 화남교(S3) | 사진번호 | #04 |

| No. | 위치 | | 점검 내용 | 사진번호 |
|---|---|---|---|---|
| 4 | 상주 | 화남교(S3) | 바닥판하면 데크플레이트 균열(cw=0.3mm미만) | #04 |

| 점검내용 | | 바닥판하면 데크플레이트 균열(cw=0.3mm미만) | | |

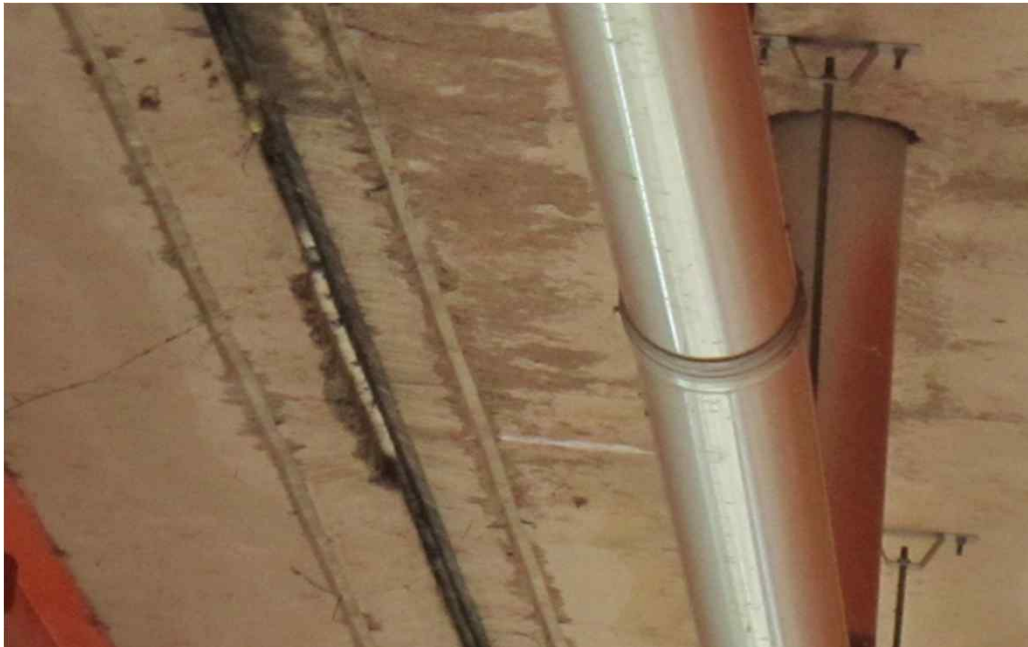
| 점검위치 | 상주 | 화남교(S3) | 사진번호 | #05 |

| No. | 위치 | | 점검 내용 | 사진번호 |
|---|---|---|---|---|
| 5 | 상주 | 화남교(S3) | 바닥판하면 백태 | #05 |

| 점검내용 | | 바닥판하면 백태 | | |

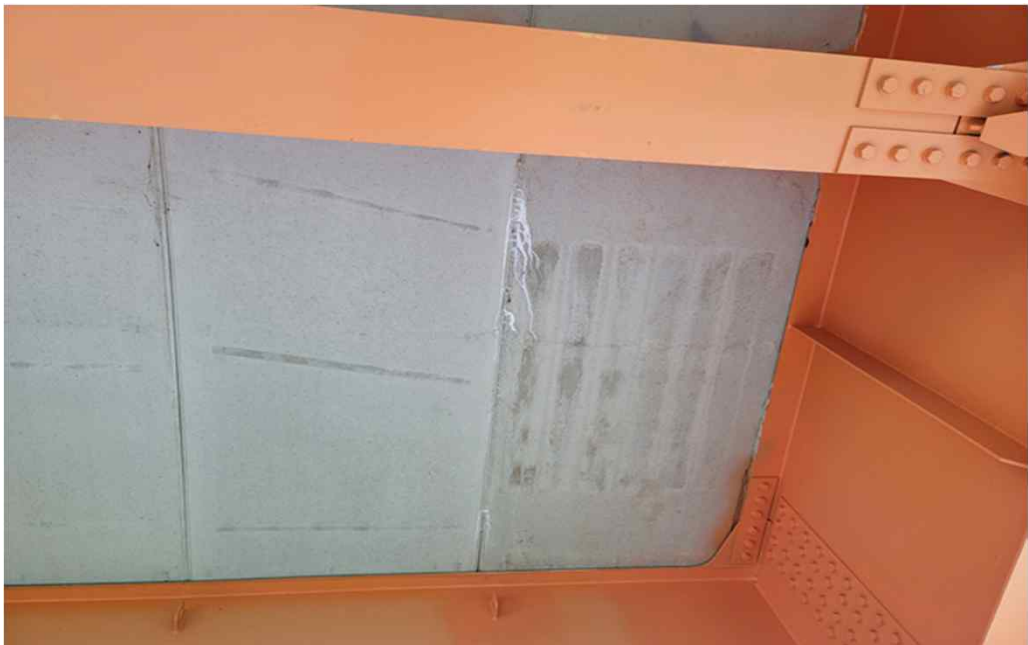
| 점검위치 | 상주 | 화남교(S3) | 사진번호 | #06 |

| No. | 위치 | | 점검 내용 | 사진번호 |
|---|---|---|---|---|
| 6 | 상주 | 화남교(S3) | 바닥판하면 데크플레이트 백태 | #06 |

| 점검내용 | | 바닥판하면 데크플레이트 백태 | | |

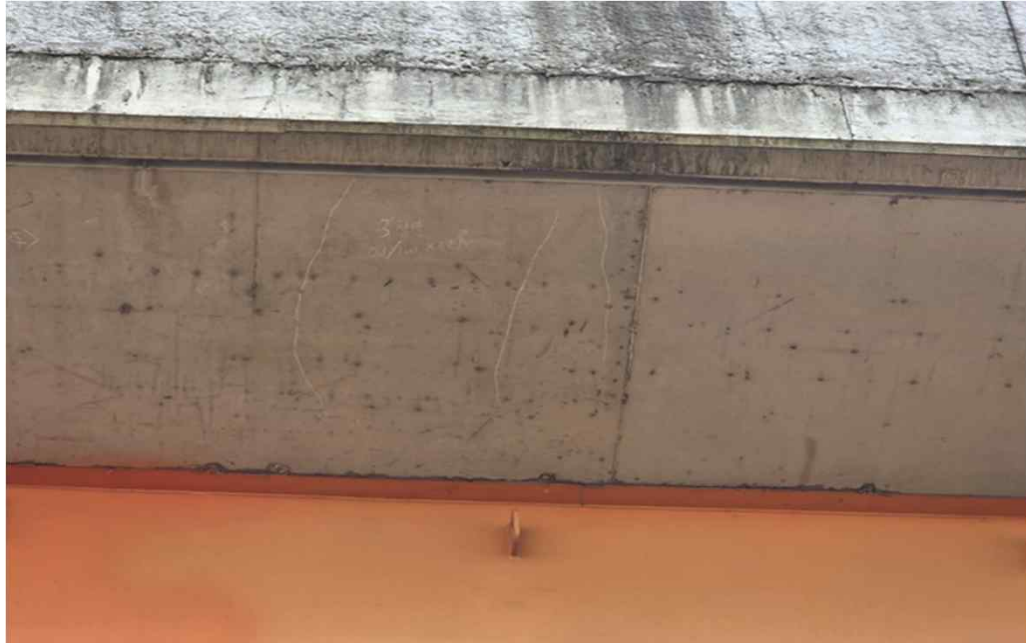
| 점검위치 | 상주 | 화남교(S4) | 사진번호 | #07 |

| No. | 위치 | | 점검 내용 | 사진번호 |
|---|---|---|---|---|
| 7 | 상주 | 화남교(S4) | 바닥판하면 균열(cw=0.3mm미만) | #07 |

| 점검내용 | | 바닥판하면 균열(cw=0.3mm미만) | | |

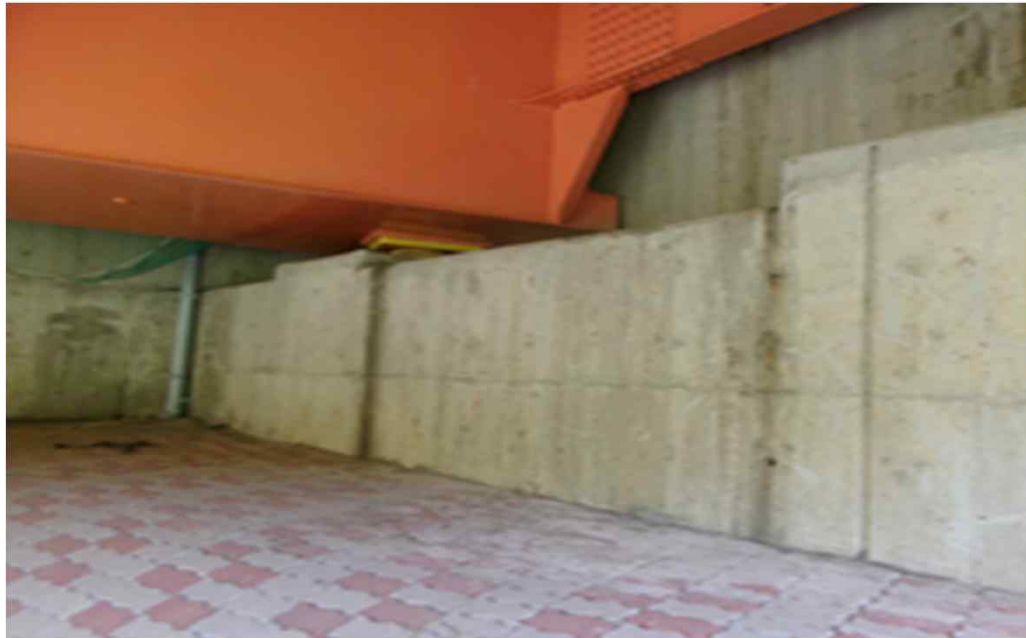
| 점검위치 | 상주 | 화남교(A1) | 사진번호 | #08 |

| No. | 위치 | | 점검 내용 | 사진번호 |
|---|---|---|---|---|
| 8 | 상주 | 화남교(A1) | 교대 누수흔적 | #08 |

| 점검내용 | | 교대 누수흔적 | | |

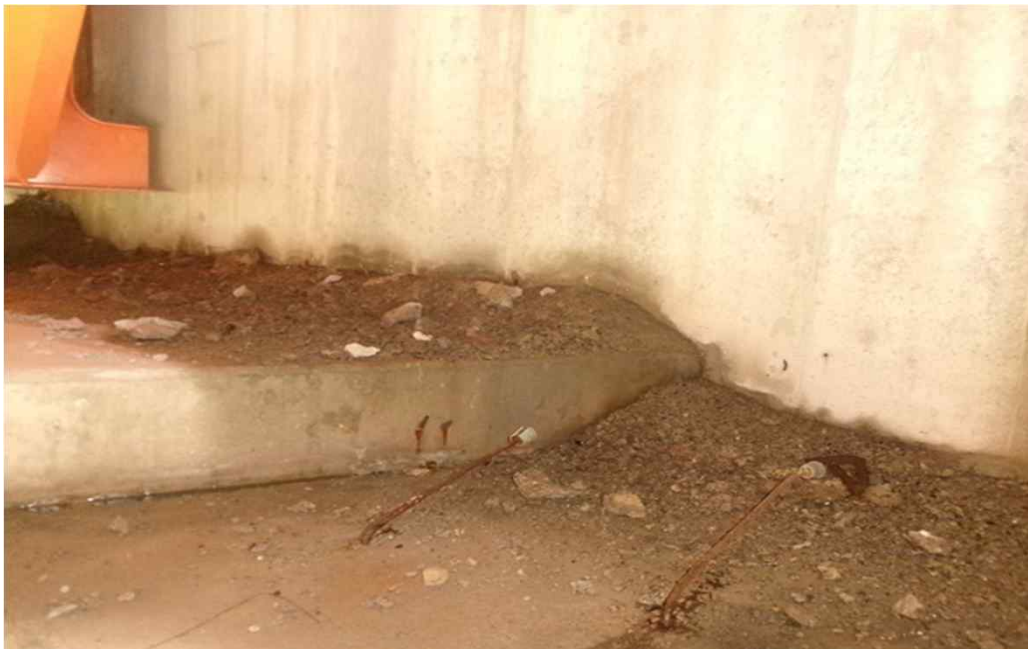
| 점검위치 | 상주 | 화남교(A2) | 사진번호 | #09 |

| No. | 위치 | | 점검 내용 | 사진번호 |
|---|---|---|---|---|
| 9 | 상주 | 화남교(A2) | 교대 페콘크리트퇴적 | #09 |

| 점검내용 | | 교대 페콘크리트퇴적 | | |

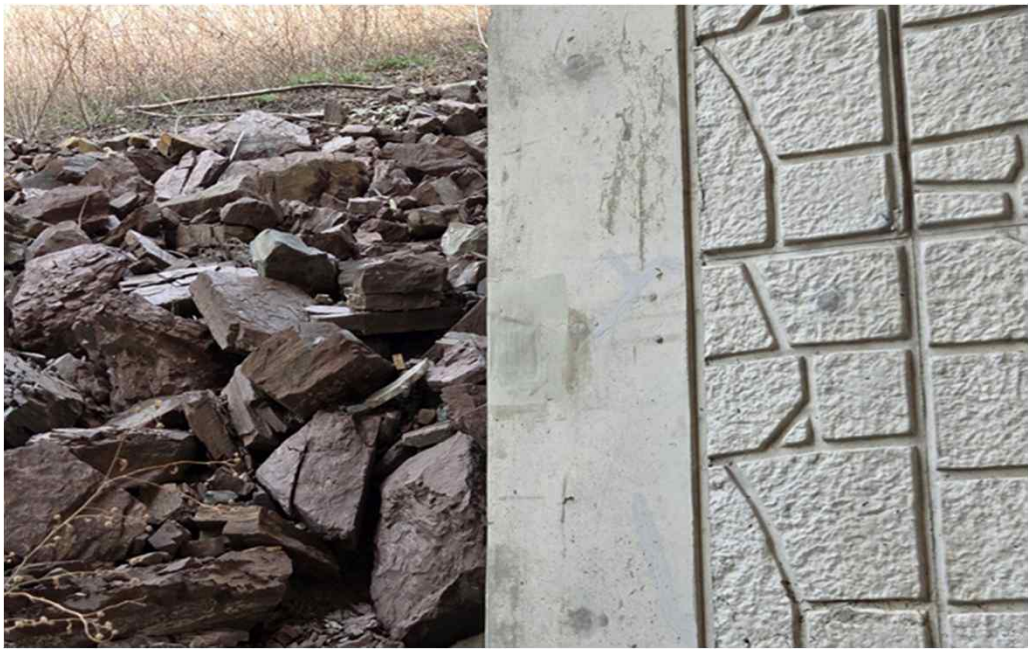
| 점검위치 | 상주 | 화남교(A2) | 사진번호 | #10 |

| No. | 위치 | | 점검 내용 | 사진번호 |
|---|---|---|---|---|
| 10 | 상주 | 화남교(A2) | 교대 파손 보수 | #10 |

| 점검내용 | | 교대 파손 보수 | | |

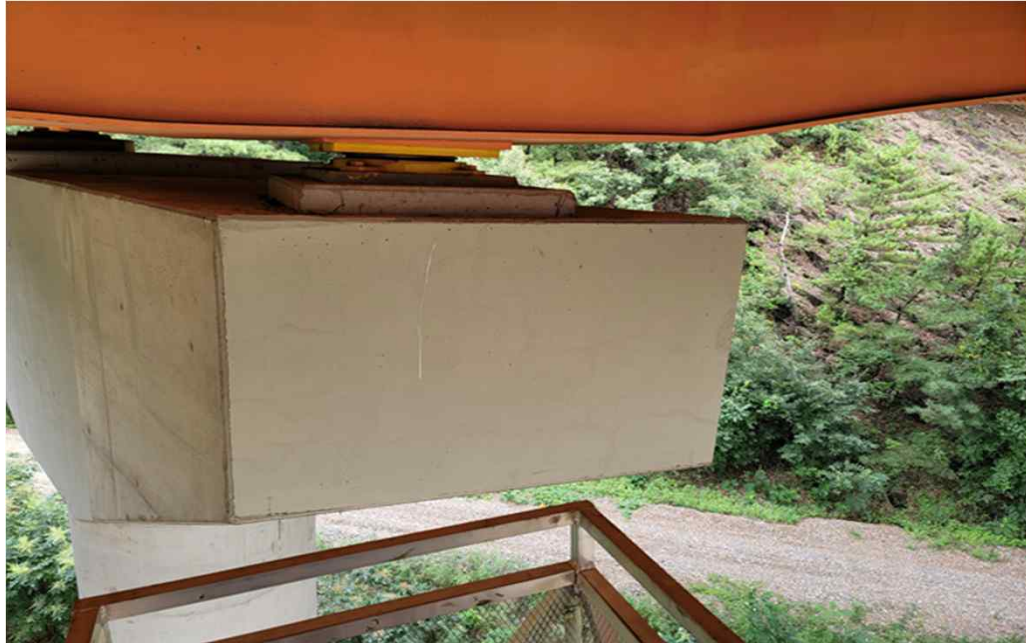
| 점검위치 | 상주 | 화남교(P1) | 사진번호 | #11 |

| No. | 위치 | | 점검 내용 | 사진번호 |
|---|---|---|---|---|
| 11 | 상주 | 화남교(P1) | 교각 균열(cw=0.3mm미만) | #11 |

| 점검내용 | | 교각 균열(cw=0.3mm미만) | | |

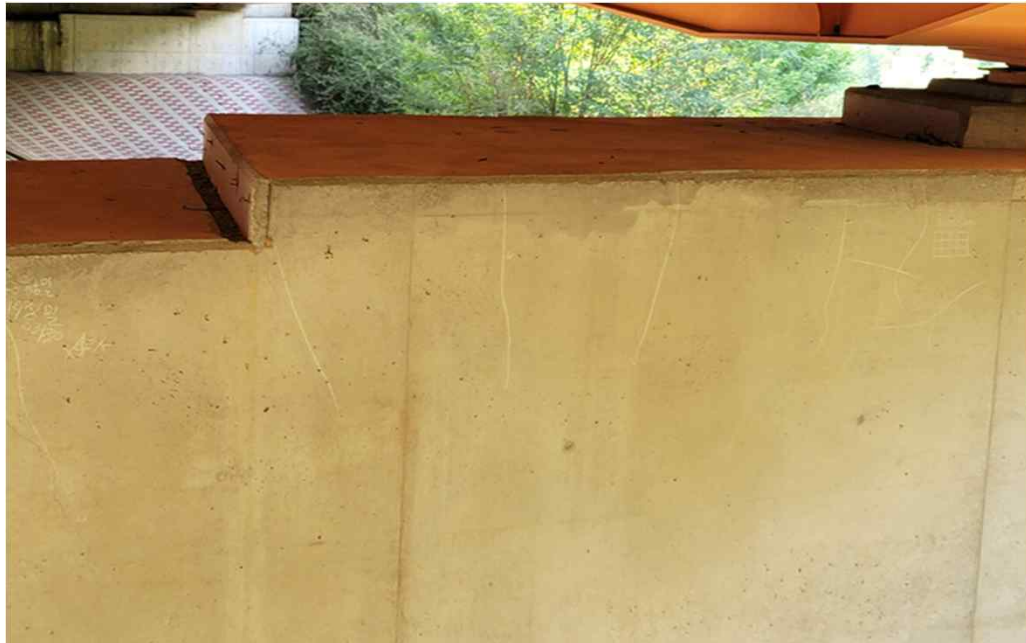
| 점검위치 | 상주 | 화남교(P1) | 사진번호 | #12 |

| No. | 위치 | | 점검 내용 | 사진번호 |
|---|---|---|---|---|
| 12 | 상주 | 화남교(P1) | 교각 균열(cw=0.3mm이상) | #12 |

| 점검내용 | | 교각 균열(cw=0.3mm이상) | | |

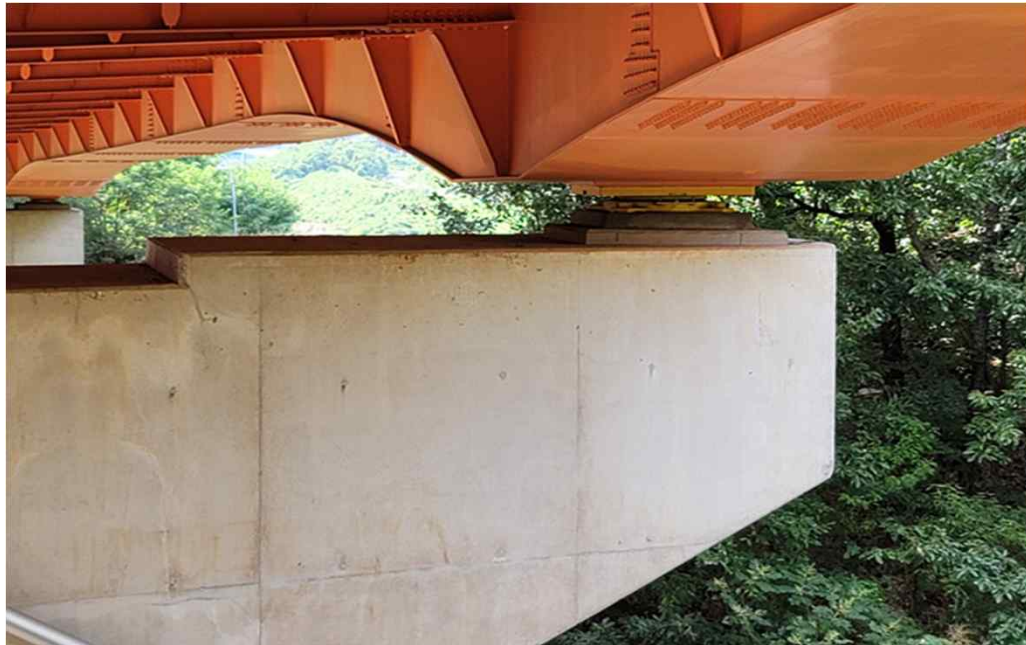
| 점검위치 | 상주 | 화남교(P1) | 사진번호 | #13 |

| No. | 위치 | | 점검 내용 | 사진번호 |
|---|---|---|---|---|
| 13 | 상주 | 화남교(P1) | 교각 망상균열 | #13 |

| 점검내용 | | 교각 망상균열 | | |

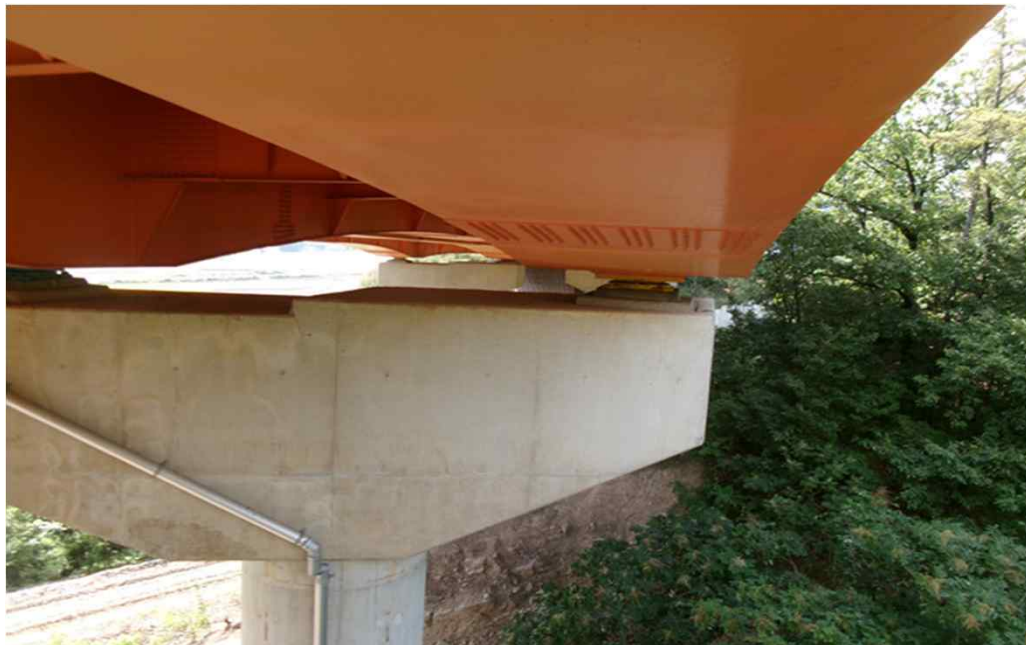
| 점검위치 | 상주 | 화남교(P2) | 사진번호 | #14 |

| No. | 위치 | | 점검 내용 | 사진번호 |
|---|---|---|---|---|
| 14 | 상주 | 화남교(P2) | 교각 균열(cw=0.3mm미만) | #14 |

| 점검내용 | | 교각 균열(cw=0.3mm미만) | | |

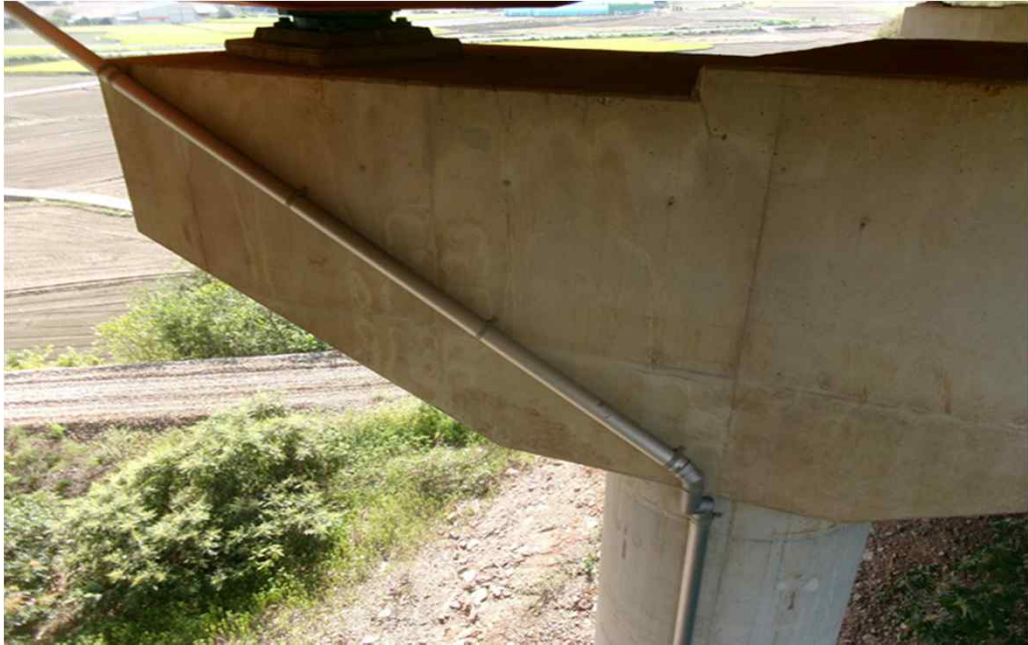
| 점검위치 | 상주 | 화남교(P2) | 사진번호 | #15 |

| No. | 위치 | | 점검 내용 | 사진번호 |
|---|---|---|---|---|
| 15 | 상주 | 화남교(P2) | 교각 망상균열 | #15 |

| 점검내용 | | 교각 망상균열 | | |

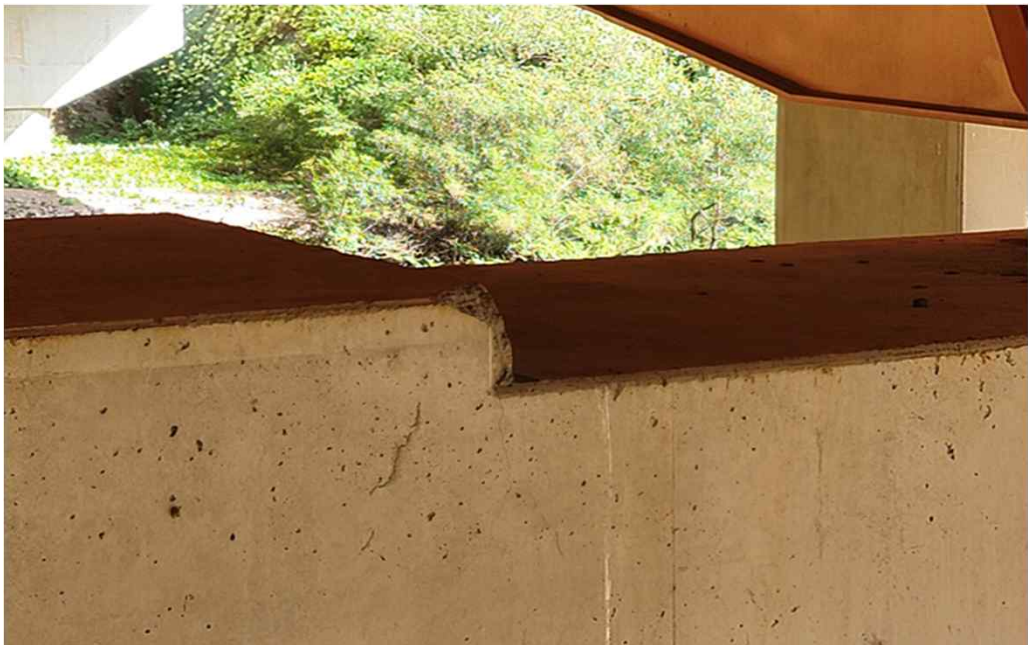
| 점검위치 | 상주 | 화남교(P2) | 사진번호 | #16 |

| No. | 위치 | | 점검 내용 | 사진번호 |
|---|---|---|---|---|
| 16 | 상주 | 화남교(P2) | 교각 파손 | #16 |

| 점검내용 | | 교각 파손 | | |

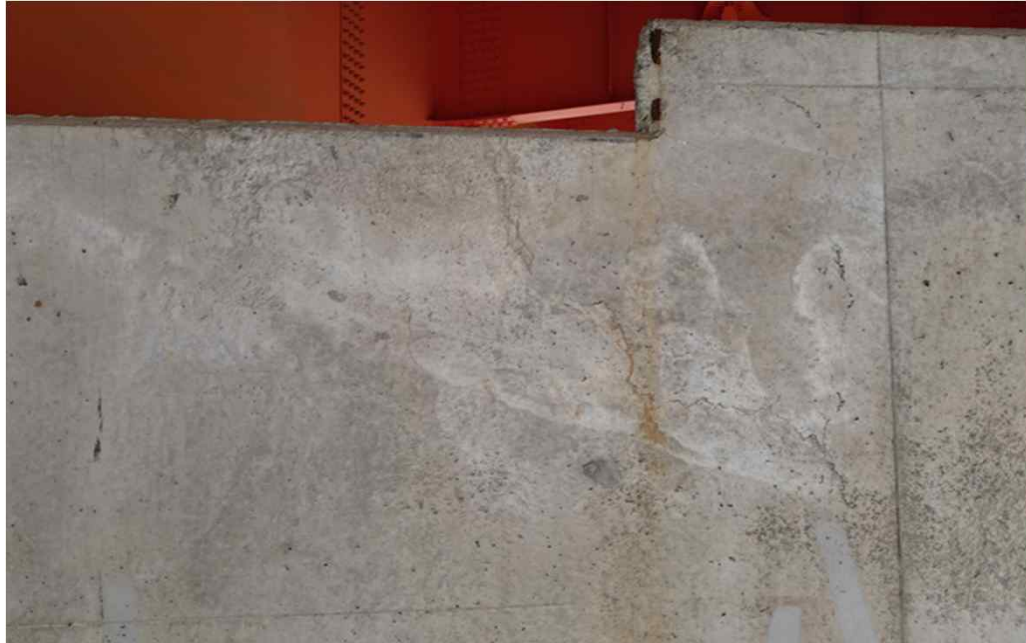
| 점검위치 | 상주 | 화남교(P3) | 사진번호 | #17 |

| No. | 위치 | | 점검 내용 | 사진번호 |
|---|---|---|---|---|
| 17 | 상주 | 화남교(P3) | 교각 균열(cw=0.3mm미만) | #17 |

| 점검내용 | | 교각 균열(cw=0.3mm미만) | | |

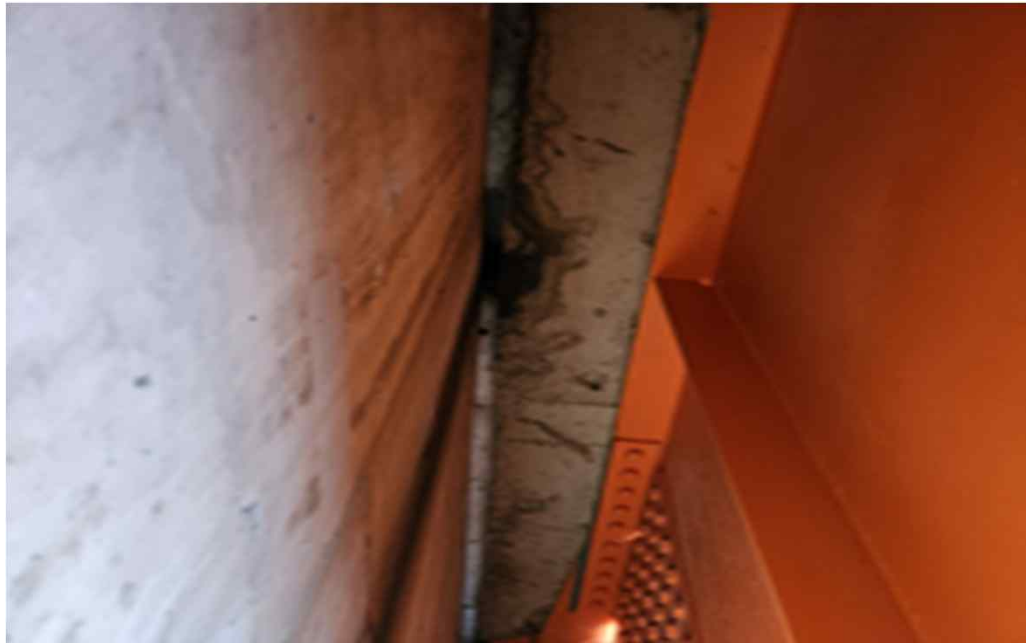
| 점검위치 | 영천 | 화남교(S1) | 사진번호 | #18 |

| No. | 위치 | | 점검 내용 | 사진번호 |
|---|---|---|---|---|
| 18 | 영천 | 화남교(S1) | 바닥판하면 파손 | #18 |

| 점검내용 | | 바닥판하면 파손 | | |

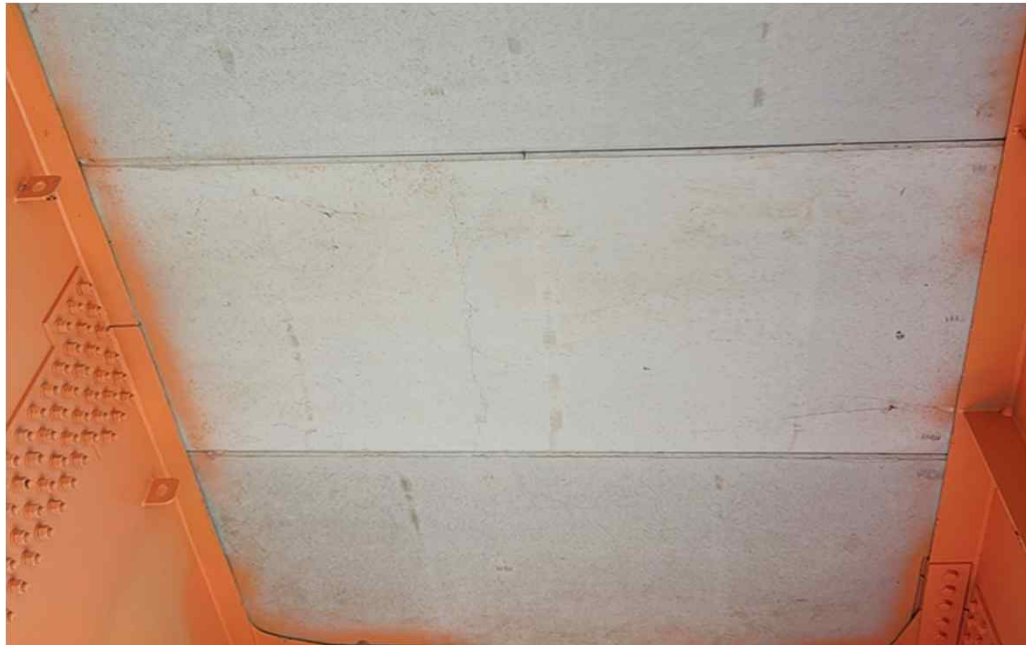
| 점검위치 | 영천 | 화남교(S2) | 사진번호 | #19 |

| No. | 위치 | | 점검 내용 | 사진번호 |
|---|---|---|---|---|
| 19 | 영천 | 화남교(S2) | 바닥판하면 데크플레이트 균열(cw=0.3mm미만) | #19 |

| 점검내용 | | 바닥판하면 데크플레이트 균열(cw=0.3mm미만) | | |

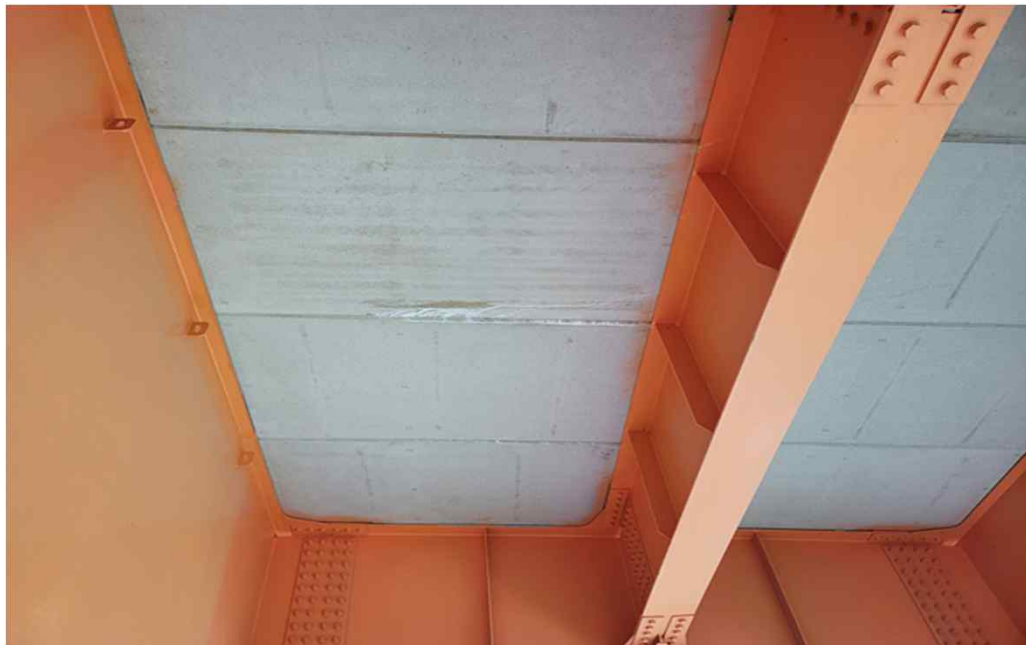
| 점검위치 | 영천 | 화남교(S2) | 사진번호 | #20 |

| No. | 위치 | | 점검 내용 | 사진번호 |
|---|---|---|---|---|
| 20 | 영천 | 화남교(S2) | 바닥판하면 데크플레이트 백태 | #20 |

| 점검내용 | | 바닥판하면 데크플레이트 백태 | | |

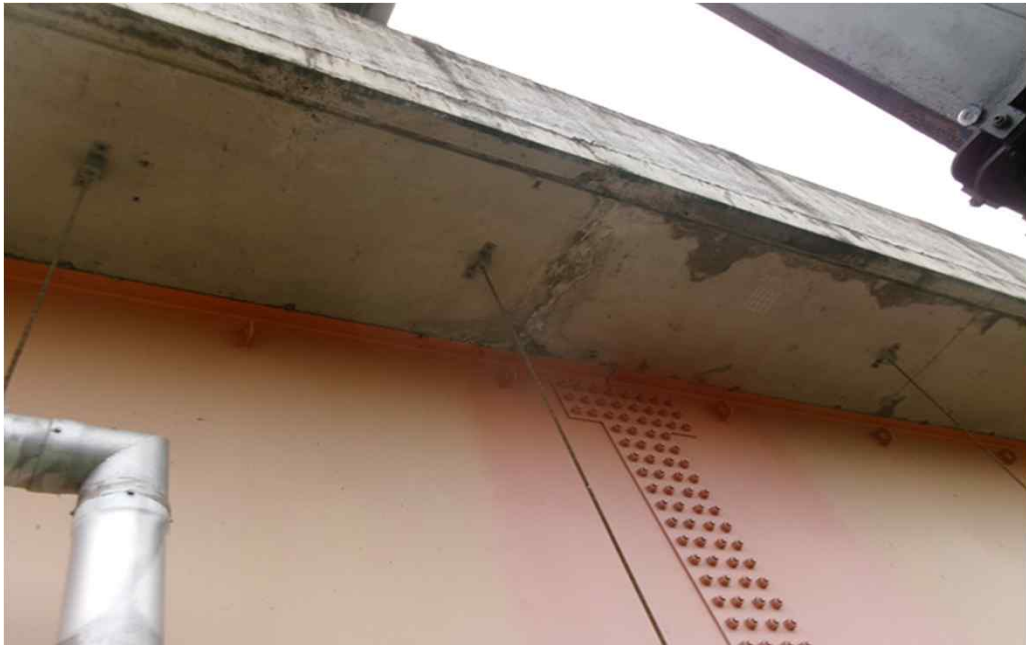
| 점검위치 | 영천 | 화남교(S3) | 사진번호 | #21 |

| No. | 위치 | | 점검 내용 | 사진번호 |
|---|---|---|---|---|
| 21 | 영천 | 화남교(S3) | 바닥판하면 백태 | #21 |

| 점검내용 | | 바닥판하면 백태 | | |

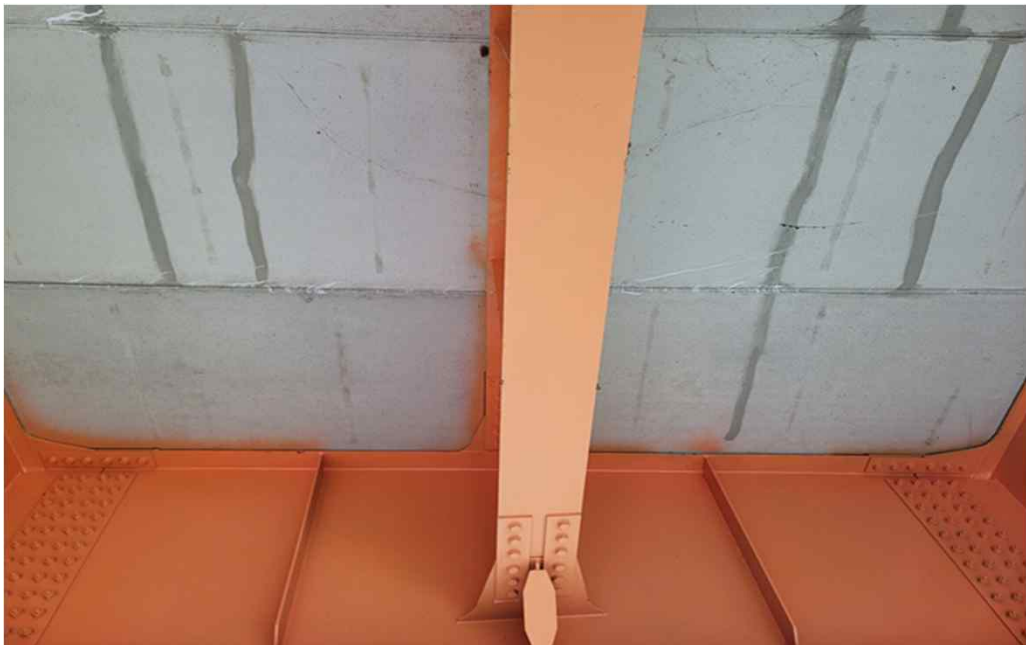
| 점검위치 | 영천 | 화남교(S3) | 사진번호 | #22 |

| No. | 위치 | | 점검 내용 | 사진번호 |
|---|---|---|---|---|
| 22 | 영천 | 화남교(S3) | 바닥판하면 데크플레이트 백태 | #22 |

| 점검내용 | | 바닥판하면 데크플레이트 백태 | | |

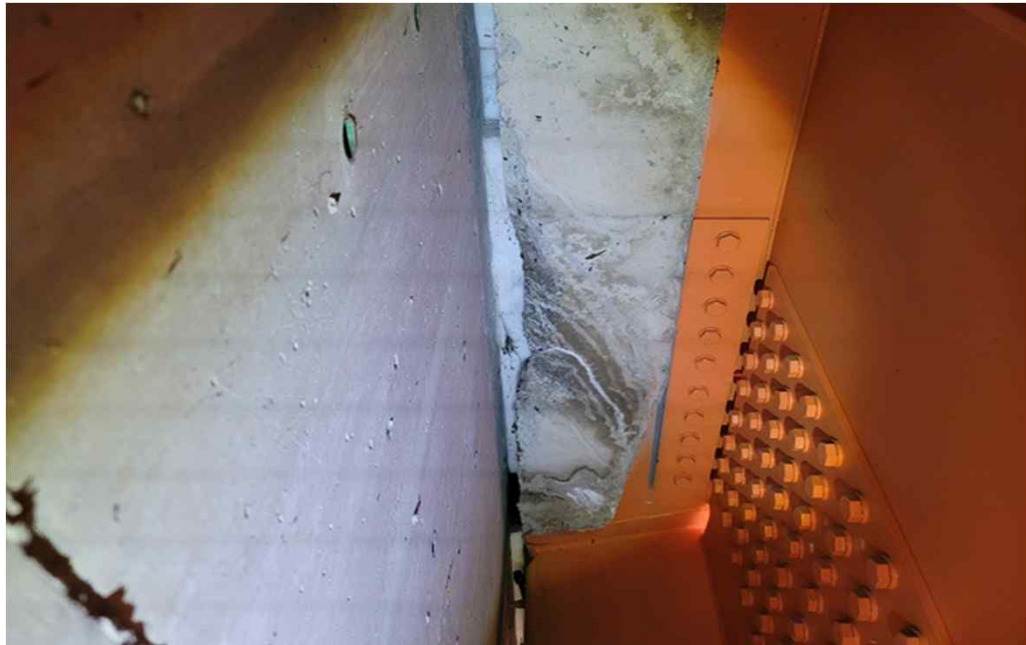
| 점검위치 | 영천 | 화남교(S4) | 사진번호 | #23 |

| No. | 위치 | | 점검 내용 | 사진번호 |
|---|---|---|---|---|
| 23 | 영천 | 화남교(S4) | 바닥판하면 박락 | #23 |

| 점검내용 | | 바닥판하면 박락 | | |

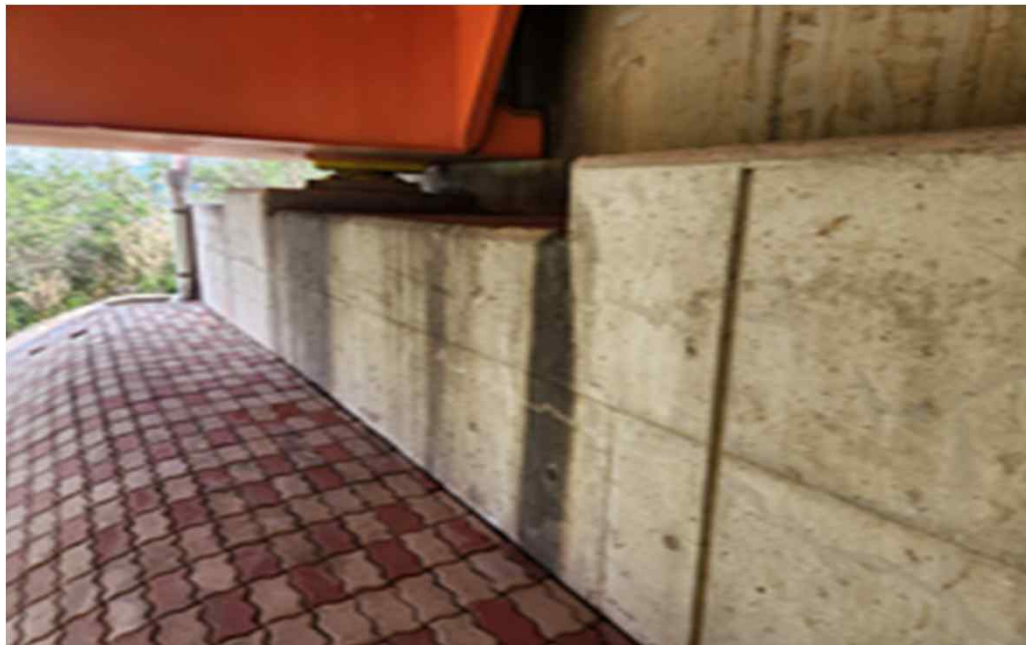
| 점검위치 | 영천 | 화남교(A1) | 사진번호 | #24 |

| No. | 위치 | | 점검 내용 | 사진번호 |
|---|---|---|---|---|
| 24 | 영천 | 화남교(A1) | 교대 누수흔적 | #24 |

| 점검내용 | | 교대 누수흔적 | | |

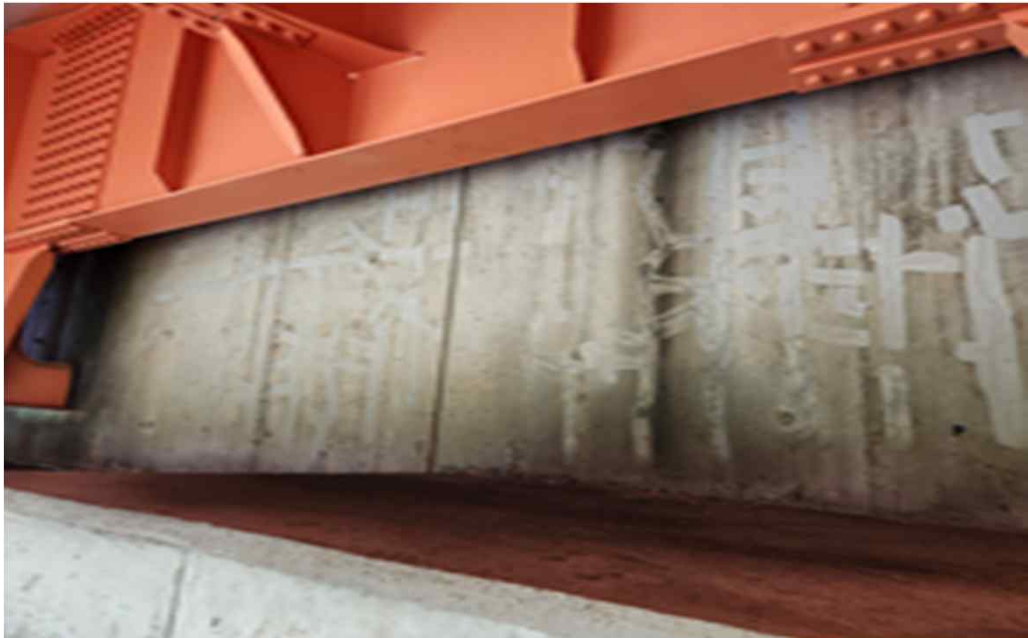
| 점검위치 | 영천 | 화남교(A1) | 사진번호 | #25 |

| No. | 위치 | | 점검 내용 | 사진번호 |
|---|---|---|---|---|
| 25 | 영천 | 화남교(A1) | 교대 보수부 망상균열 | #25 |

| 점검내용 | | 교대 보수부 망상균열 | | |

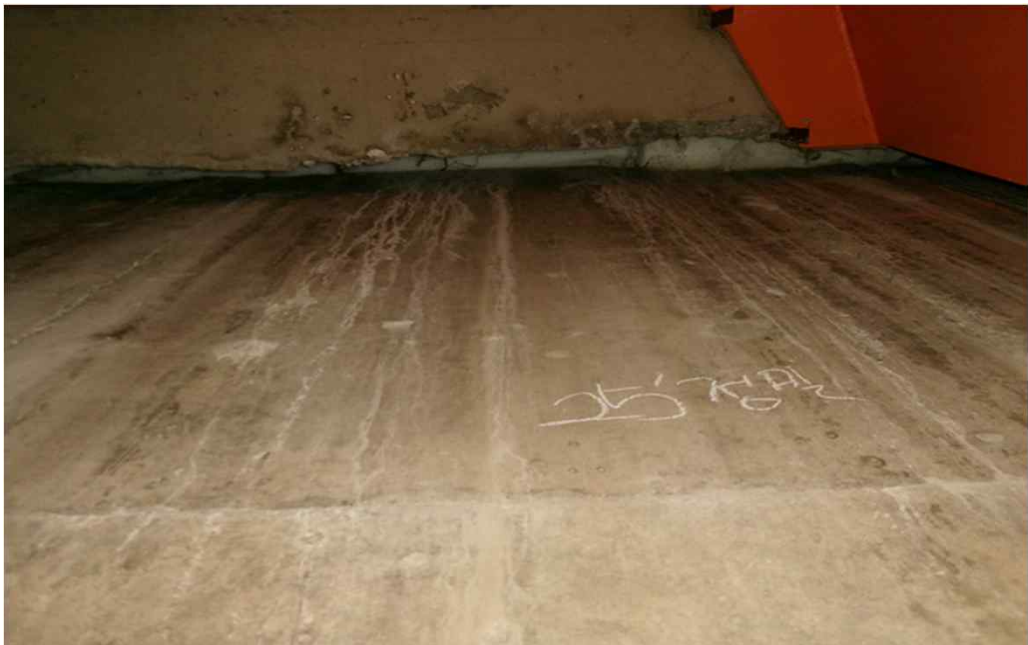
| 점검위치 | 영천 | 화남교(A1) | 사진번호 | #26 |

| No. | 위치 | | 점검 내용 | 사진번호 |
|---|---|---|---|---|
| 26 | 영천 | 화남교(A1) | 교대 백태 | #26 |

| 점검내용 | | 교대 백태 | | |

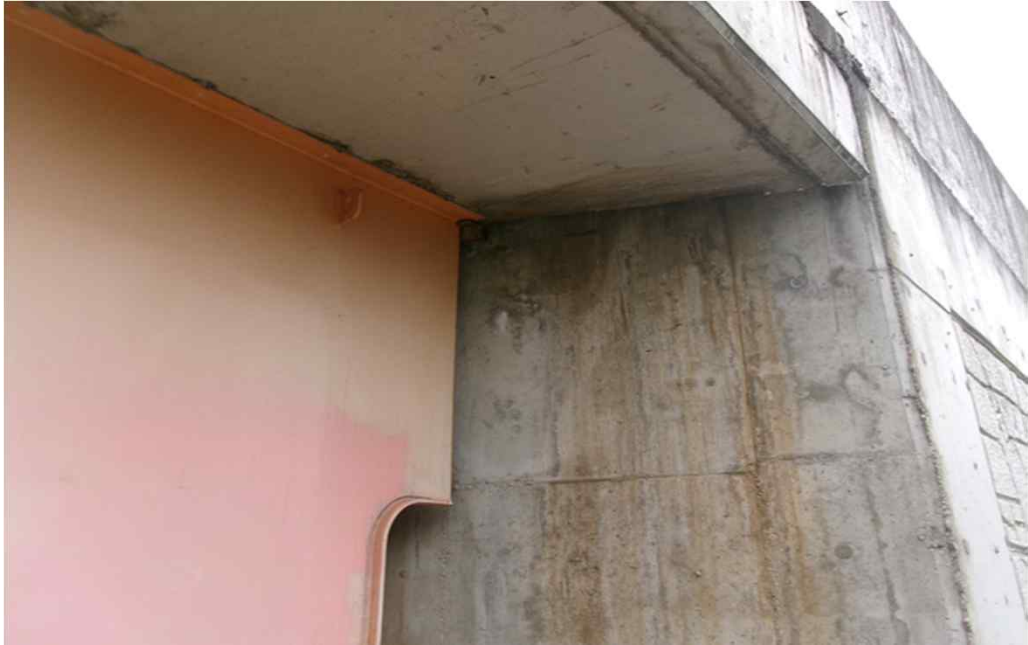
| 점검위치 | 영천 | 화남교(A2) | 사진번호 | #27 |

| No. | 위치 | | 점검 내용 | 사진번호 |
|---|---|---|---|---|
| 27 | 영천 | 화남교(A2) | 교대 백태 | #27 |

| 점검내용 | | 교대 백태 | | |

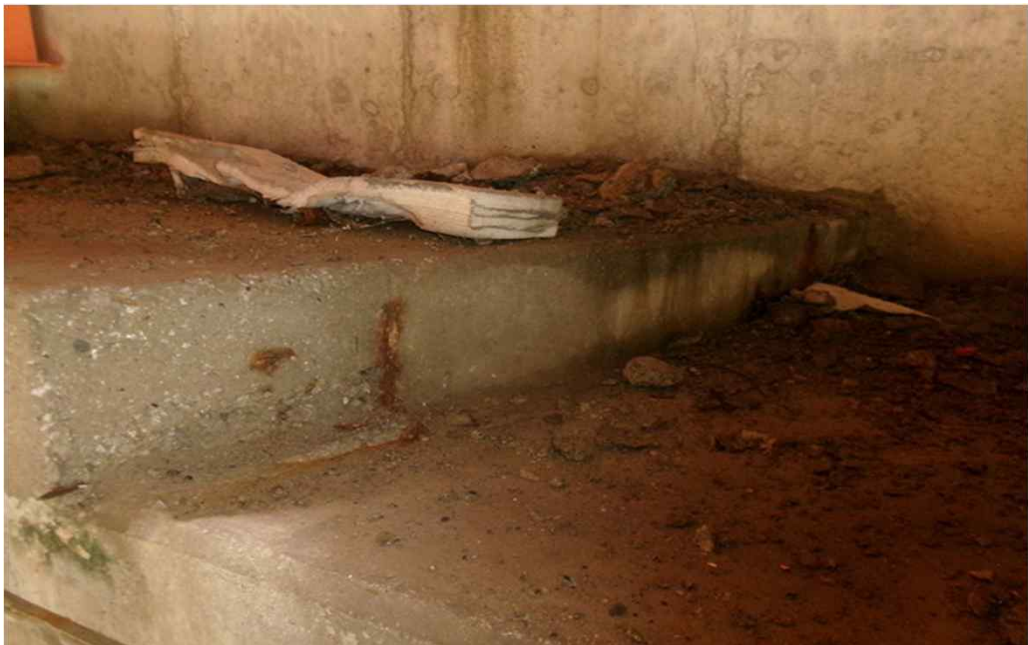
| 점검위치 | 영천 | 화남교(A2) | 사진번호 | #28 |

| No. | 위치 | | 점검 내용 | 사진번호 |
|---|---|---|---|---|
| 28 | 영천 | 화남교(A2) | 교대 철근노출 | #28 |

| 점검내용 | | 교대 철근노출 | | |

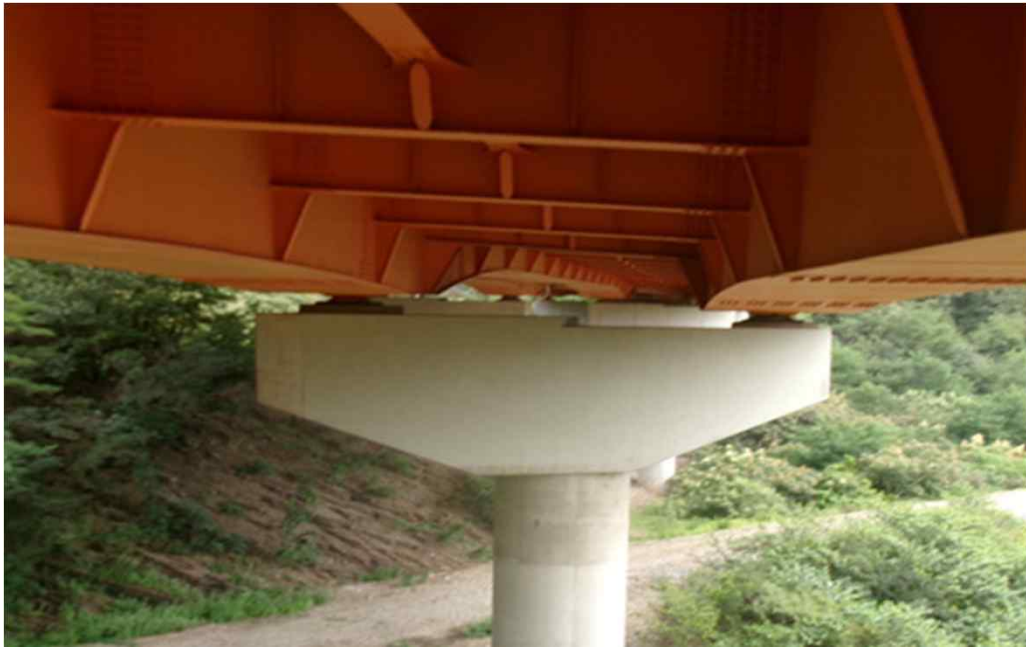
| 점검위치 | 영천 | 화남교(P1) | 사진번호 | #29 |

| No. | 위치 | | 점검 내용 | 사진번호 |
|---|---|---|---|---|
| 29 | 영천 | 화남교(P1) | 교각 균열(cw=0.3mm미만) 보수 | #29 |

| 점검내용 | | 교각 균열(cw=0.3mm미만) 보수 | | |

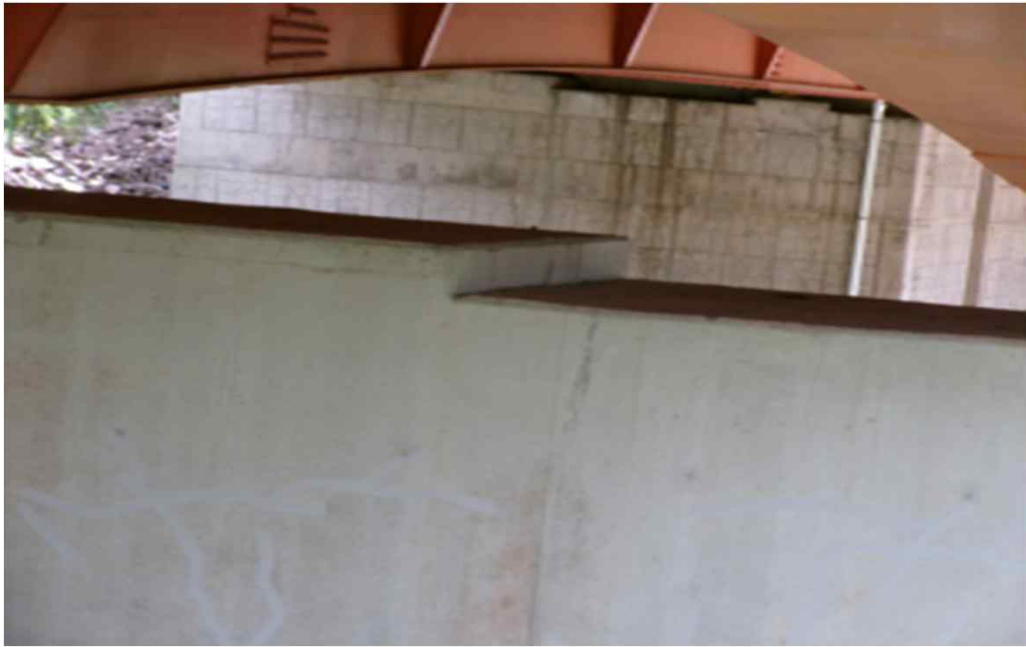
| 점검위치 | 영천 | 화남교(P1) | 사진번호 | #30 |

| No. | 위치 | | 점검 내용 | 사진번호 |
|---|---|---|---|---|
| 30 | 영천 | 화남교(P1) | 교각 망상균열 | #30 |

| 점검내용 | | 교각 망상균열 | | |

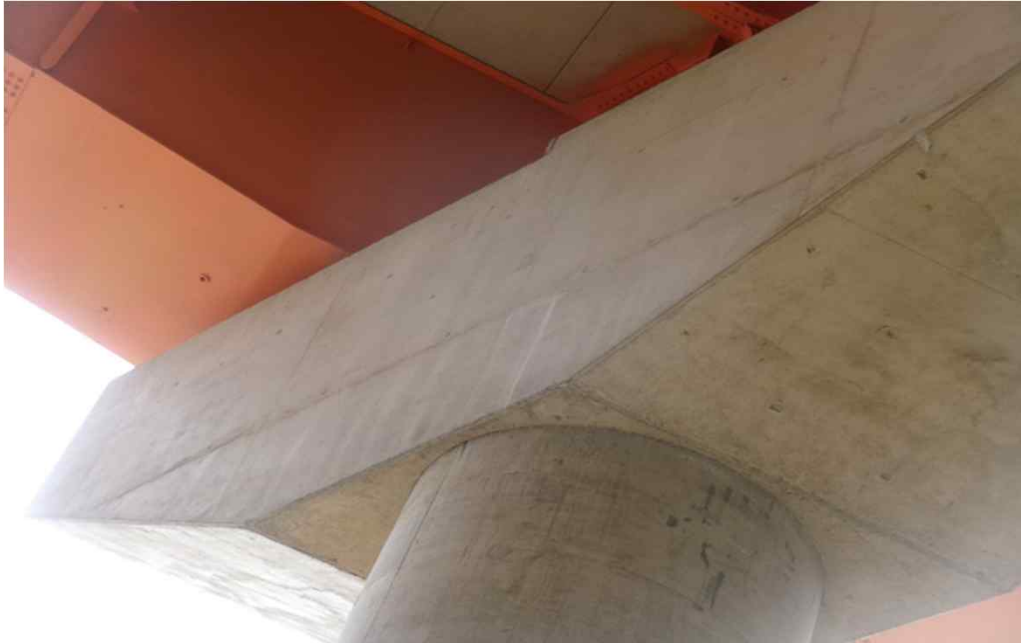
| 점검위치 | 영천 | 화남교(P1) | 사진번호 | #31 |

| No. | 위치 | | 점검 내용 | 사진번호 |
|---|---|---|---|---|
| 31 | 영천 | 화남교(P1) | 교각 백태 | #31 |

| 점검내용 | | 교각 백태 | | |

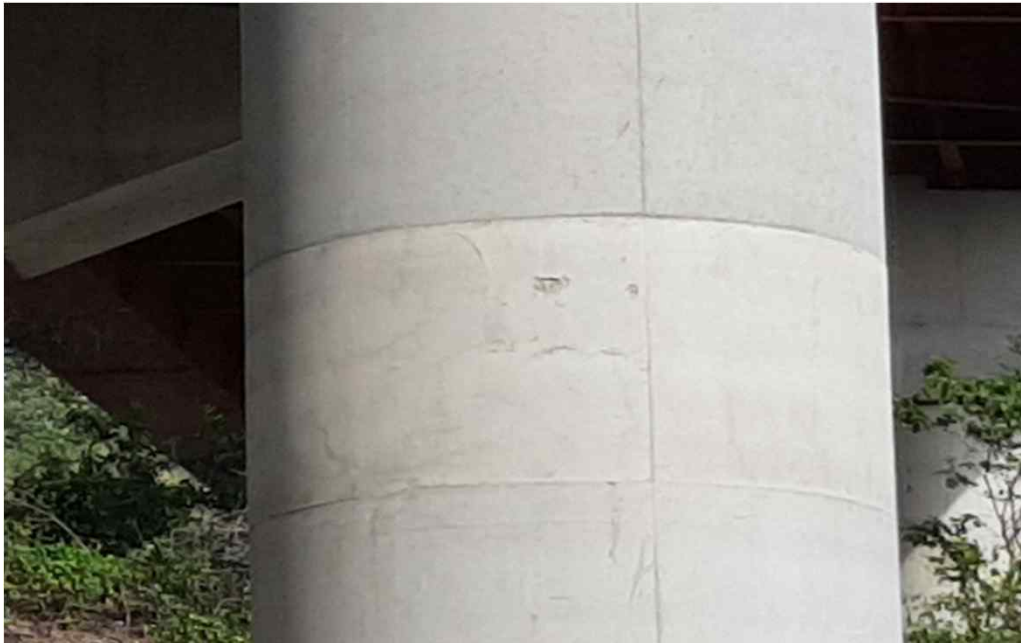
| 점검위치 | 영천 | 화남교(P1) | 사진번호 | #32 |

| No. | 위치 | | 점검 내용 | 사진번호 |
|---|---|---|---|---|
| 32 | 영천 | 화남교(P1) | 교각 파손 | #32 |

| 점검내용 | | 교각 파손 | | |
