## 도로교량 하자 목록(7공구)

## 도로교량 하자 목록(7공구 - 화남교)

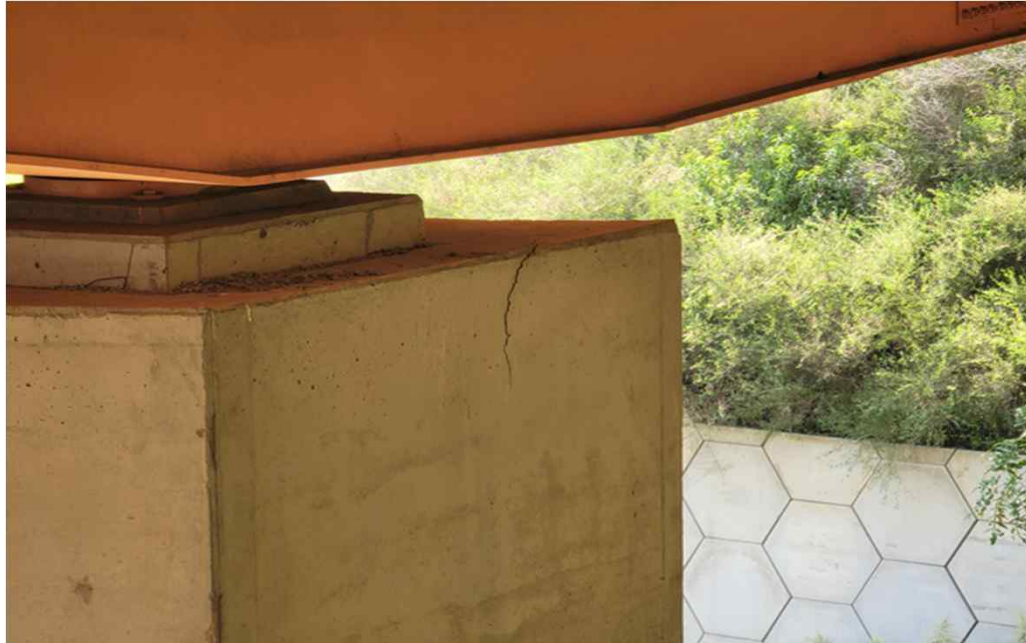
| 점검위치 | 영천 | 화남교(P1) | 사진번호 | #33 |

| No. | 위치 | | 점검 내용 | 사진번호 |
|---|---|---|---|---|
| 33 | 영천 | 화남교(P1) | 교각 층분리 | #33 |

| 점검내용 | | 교각 층분리 | | |

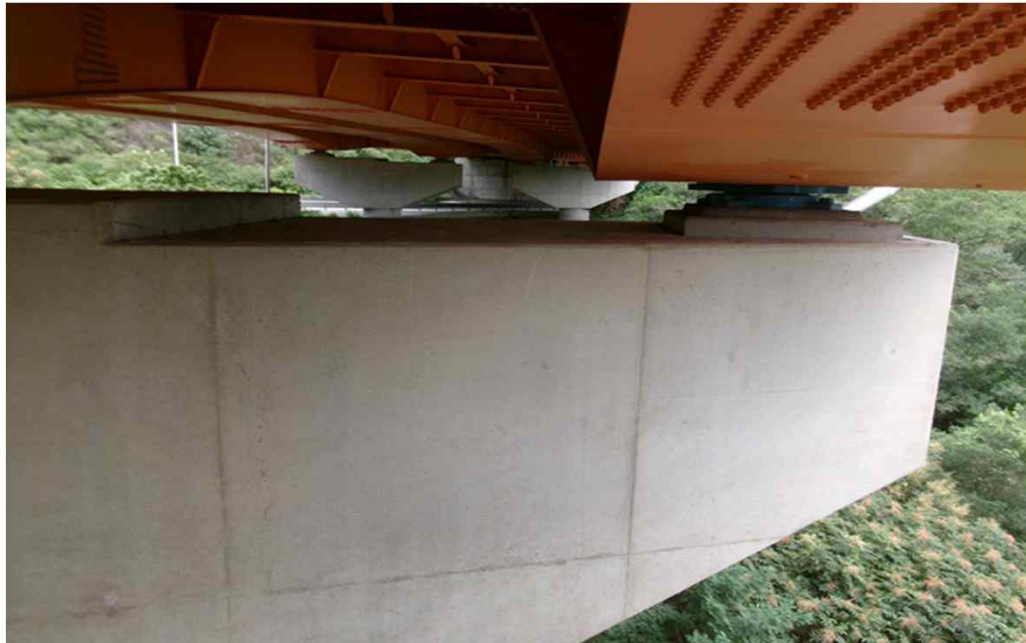
| 점검위치 | 영천 | 화남교(P2) | 사진번호 | #34 |

| No. | 위치 | | 점검 내용 | 사진번호 |
|---|---|---|---|---|
| 34 | 영천 | 화남교(P2) | 교각 균열(cw=0.3mm미만) | #34 |

| 점검내용 | | 교각 균열(cw=0.3mm미만) | | |

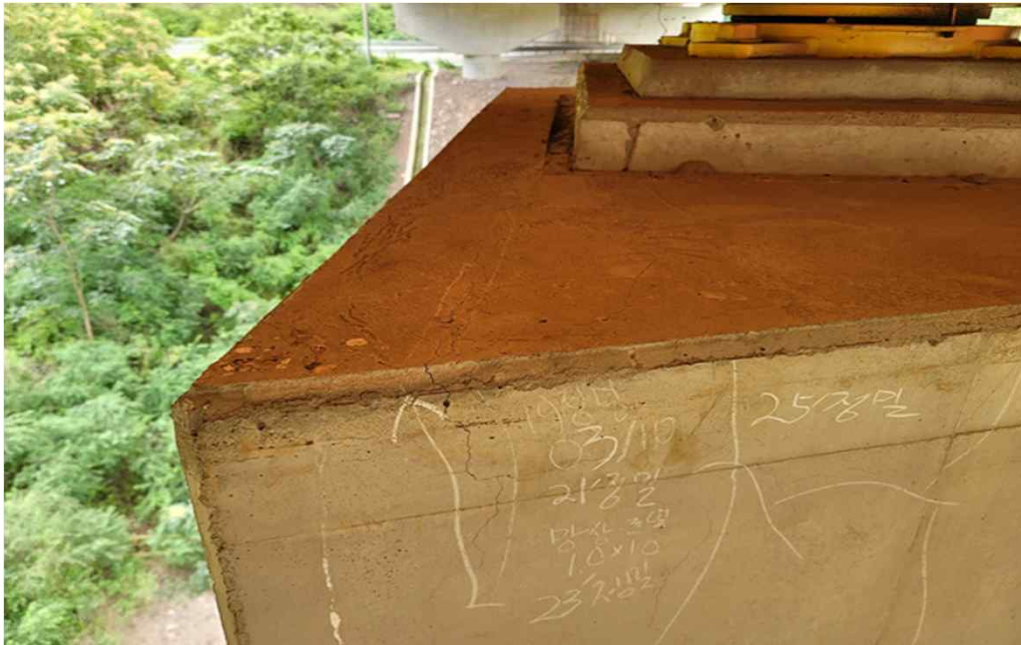
| 점검위치 | 영천 | 화남교(P2) | 사진번호 | #35 |

| No. | 위치 | | 점검 내용 | 사진번호 |
|---|---|---|---|---|
| 35 | 영천 | 화남교(P2) | 교각 균열(cw=0.3mm이상) | #35 |

| 점검내용 | 교각 균열(cw=0.3mm이상) | | | |

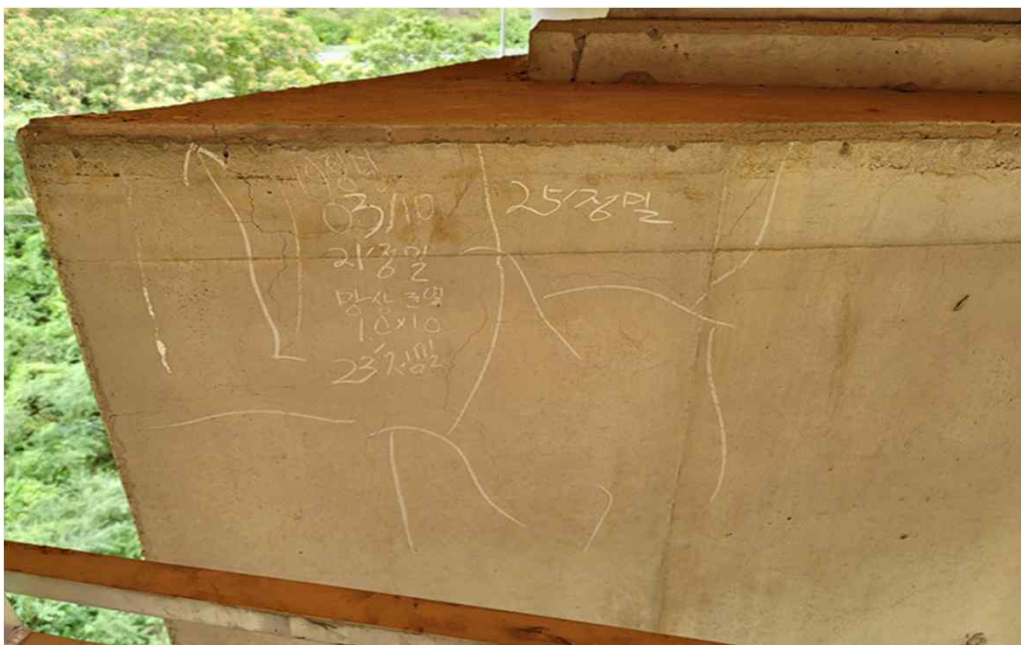
| 점검위치 | 영천 | 화남교(P2) | 사진번호 | #36 |

| No. | 위치 | | 점검 내용 | 사진번호 |
|---|---|---|---|---|
| 36 | 영천 | 화남교(P2) | 교각 망상균열 | #36 |

| 점검내용 | 교각 망상균열 | | | |

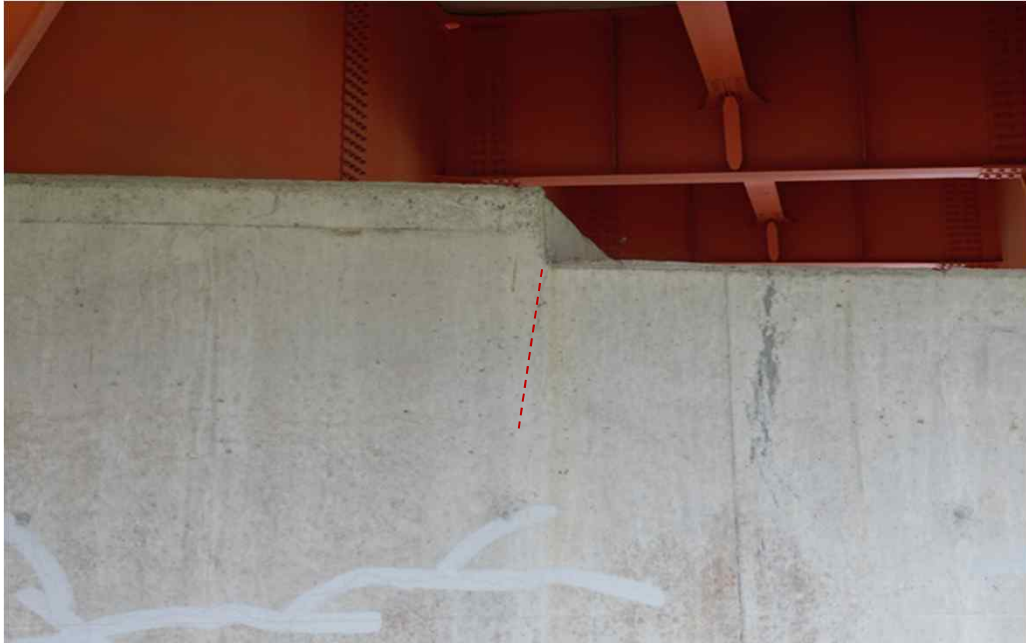
| 점검위치 | 영천 | 화남교(P3) | 사진번호 | #37 |

| No. | 위치 | | 점검 내용 | 사진번호 |
|---|---|---|---|---|
| 37 | 영천 | 화남교(P3) | 교각 균열(cw=0.3mm미만) | #37 |

| 점검내용 | | 교각 균열(cw=0.3mm미만) | | |
