| 점검위치 | 상주 | 고현천교(S4) | 사진번호 | #01 |

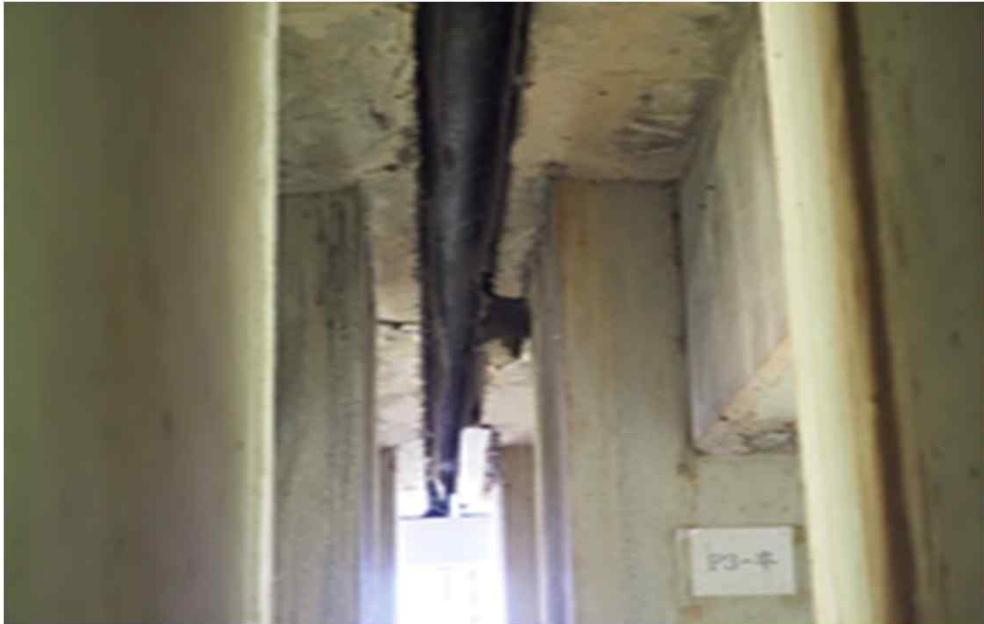
| 점검내용 | | 바닥판하면 파손 | | |

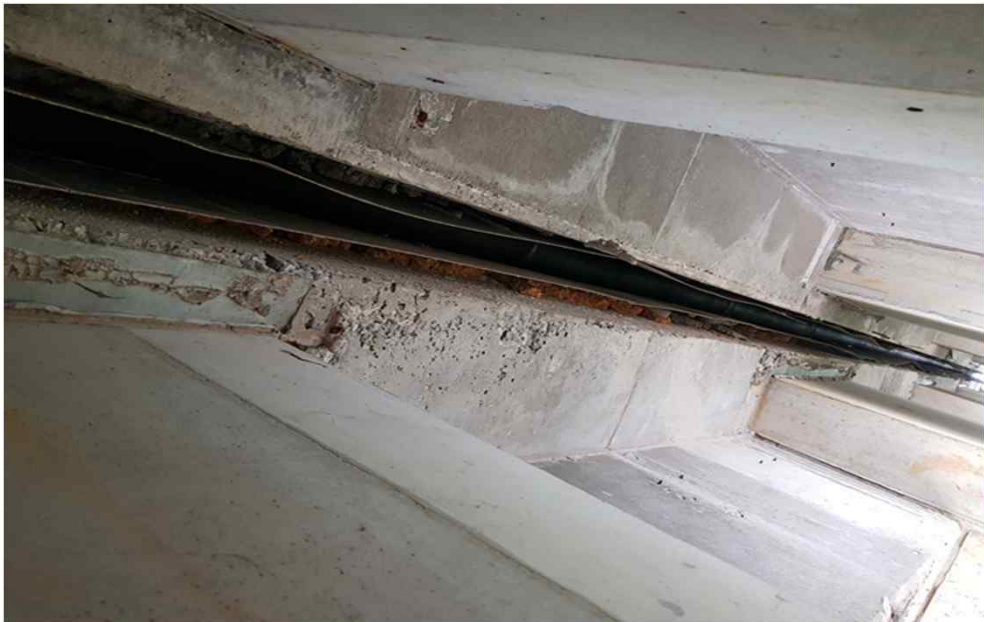
| 점검위치 | 상주 | 고현천교(S6) | 사진번호 | #02 |

| 점검내용 | | 바닥판하면 파손 및 재료분리 | | |

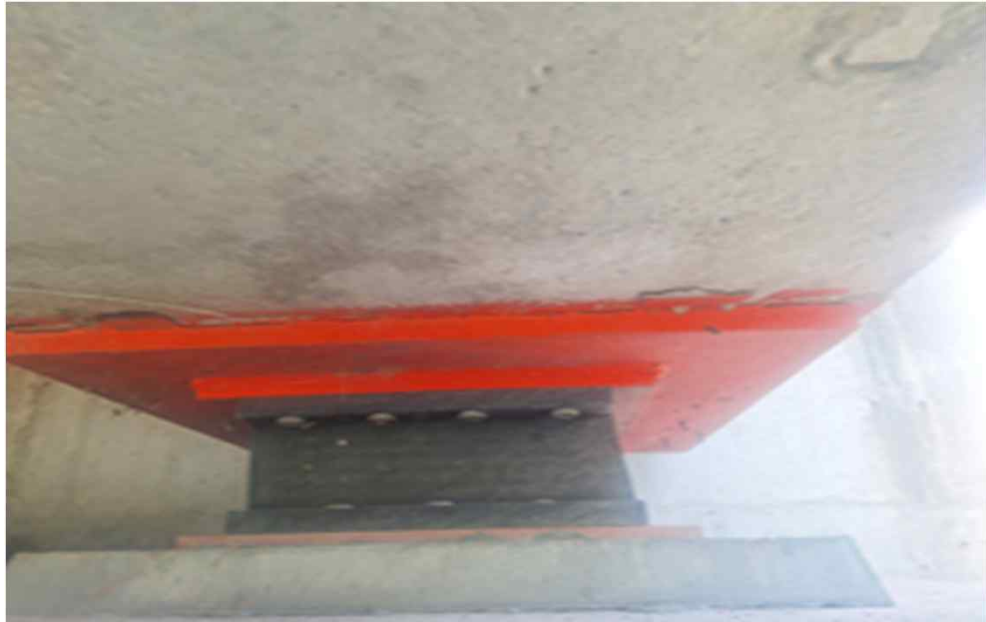
| 점검위치 | 상주 | 고현천교(S1) | 사진번호 | #03 |

| 점검내용 | | 거더 박리 | | |

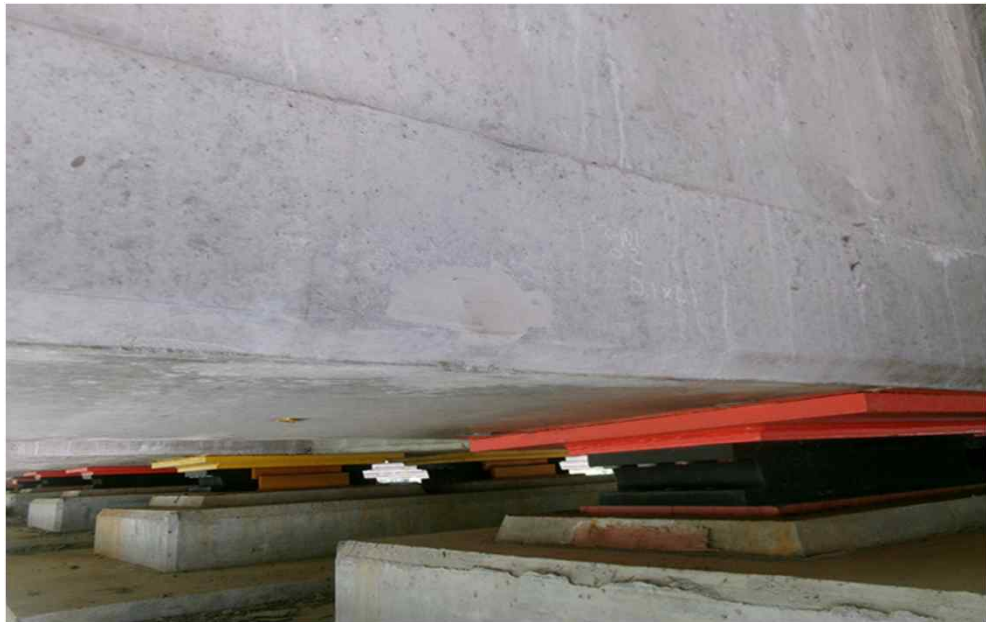
| 점검위치 | 상주 | 고현천교(S2) | 사진번호 | #04 |

| 점검내용 | | 거더 파손 보수 | | |

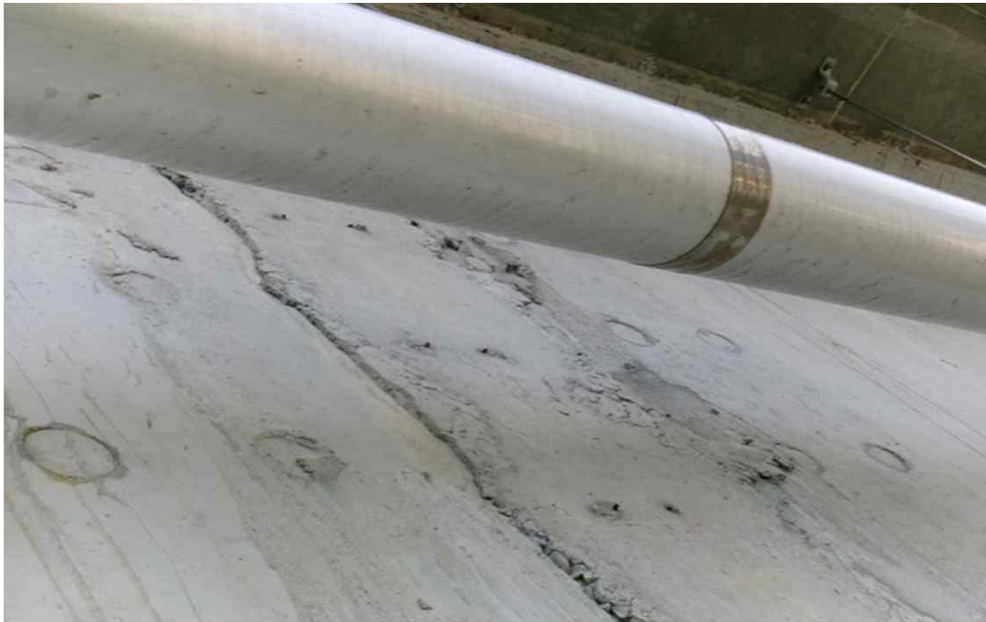
| 점검위치 | 상주 | 고현천교(S3) | 사진번호 | #05 |

| 점검내용 | | 거더 박리 | | |

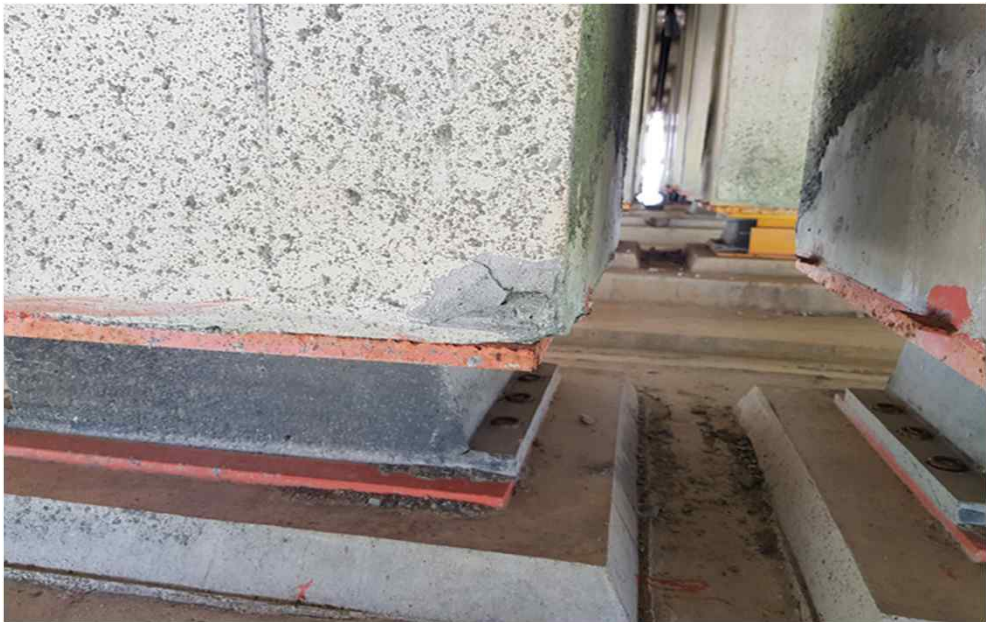
| 점검위치 | 상주 | 고현천교(S7) | 사진번호 | #06 |

| 점검내용 | | 거더 파손 | | |

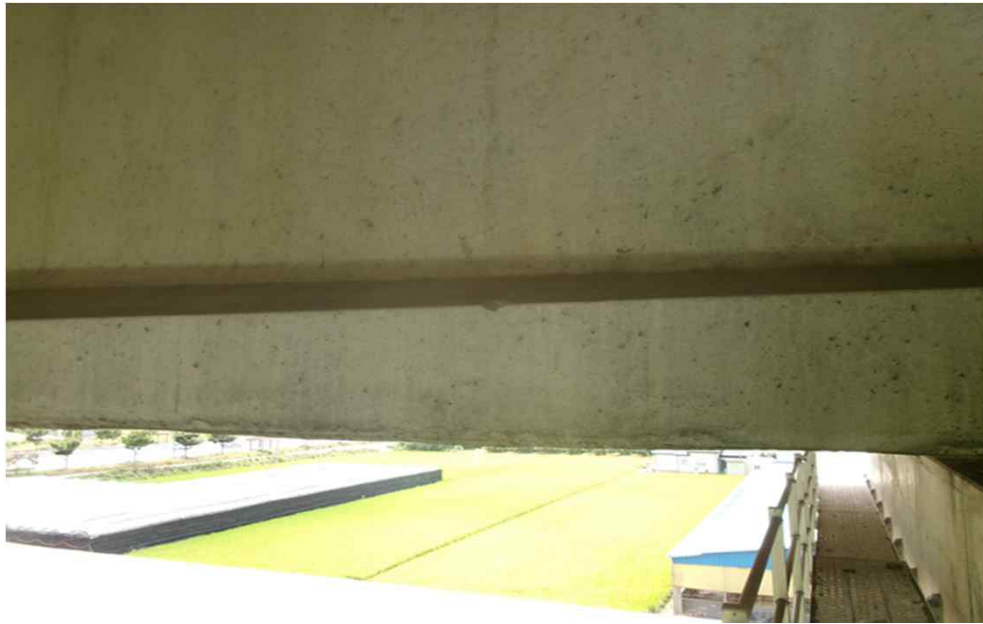
| 점검위치 | 상주 | 고현천교(S9) | 사진번호 | #07 |

| 점검내용 | 거더 파손 |

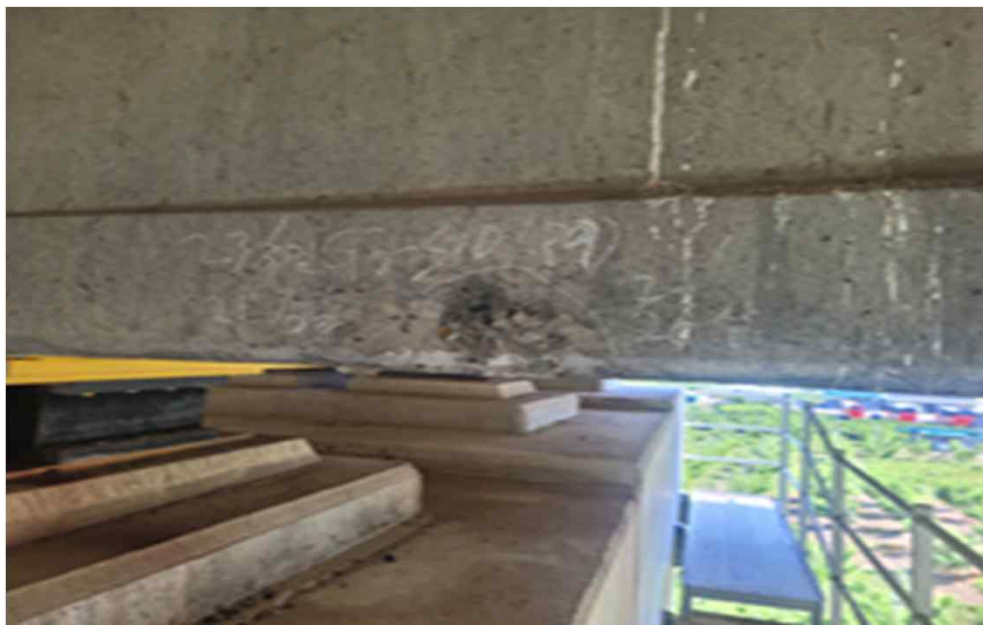
| 점검위치 | 상주 | 고현천교(S10) | 사진번호 | #08 |

| 점검내용 | 거더 재료분리 |

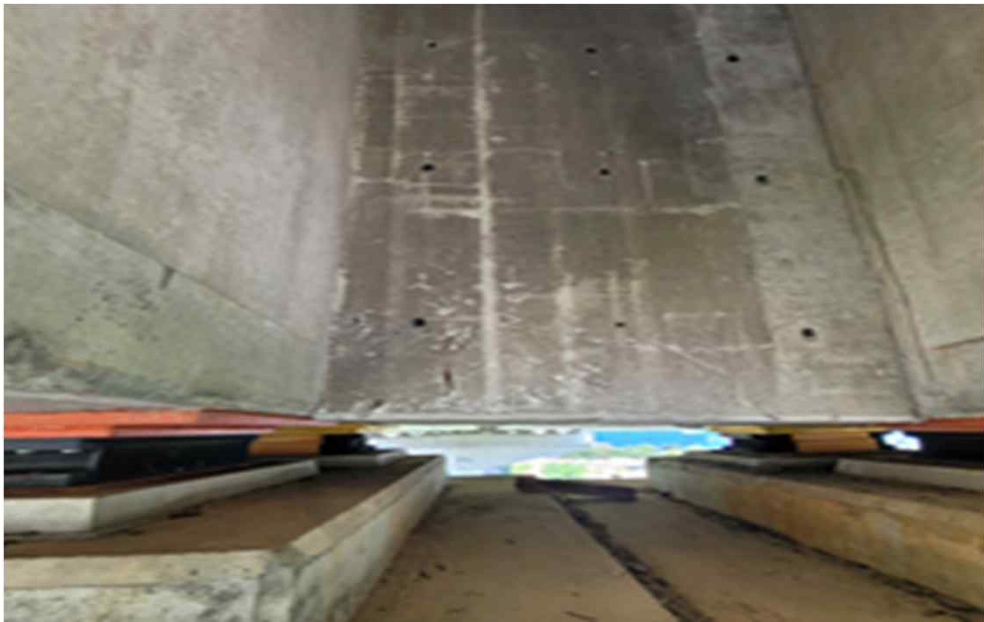
| 점검위치 | 상주 | 고현천교(S6) | 사진번호 | #12 |

| 점검내용 | | 가로보 재료분리 및 철근노출 | | |

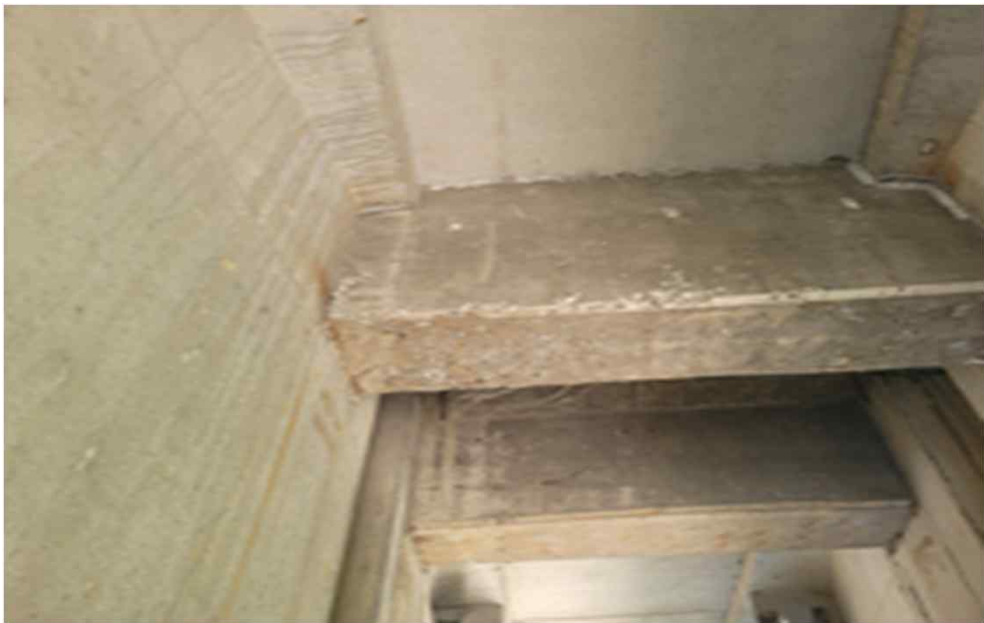
| 점검위치 | 상주 | 고현천교(S10) | 사진번호 | #13 |

| 점검내용 | | 가로보 재료분리 | | |

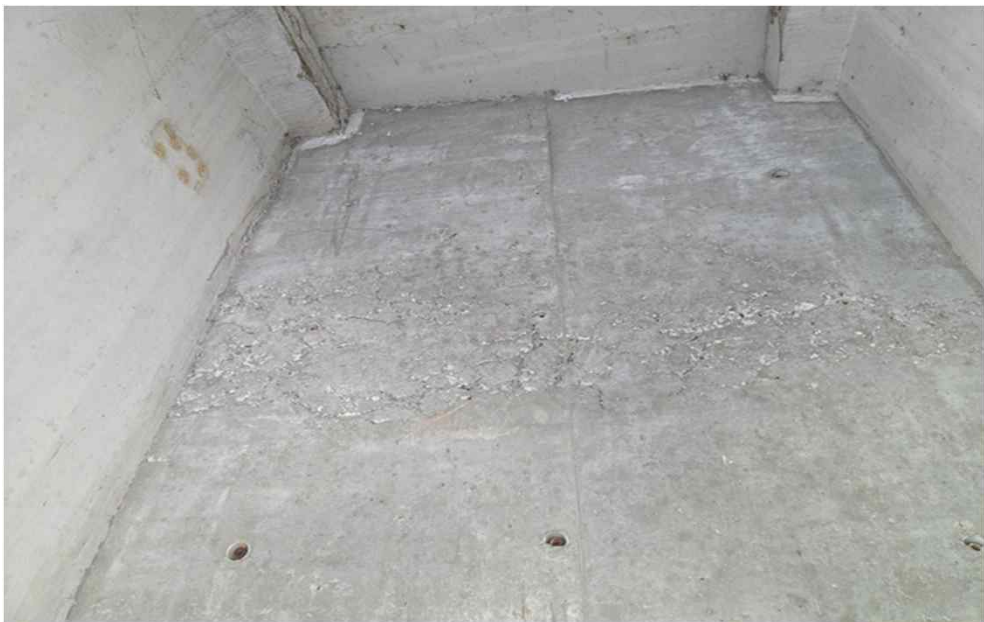
| 점검위치 | 상주 | 고현천교(S11) | 사진번호 | #14 |

| 점검내용 | | 가로보 재료분리 | | |

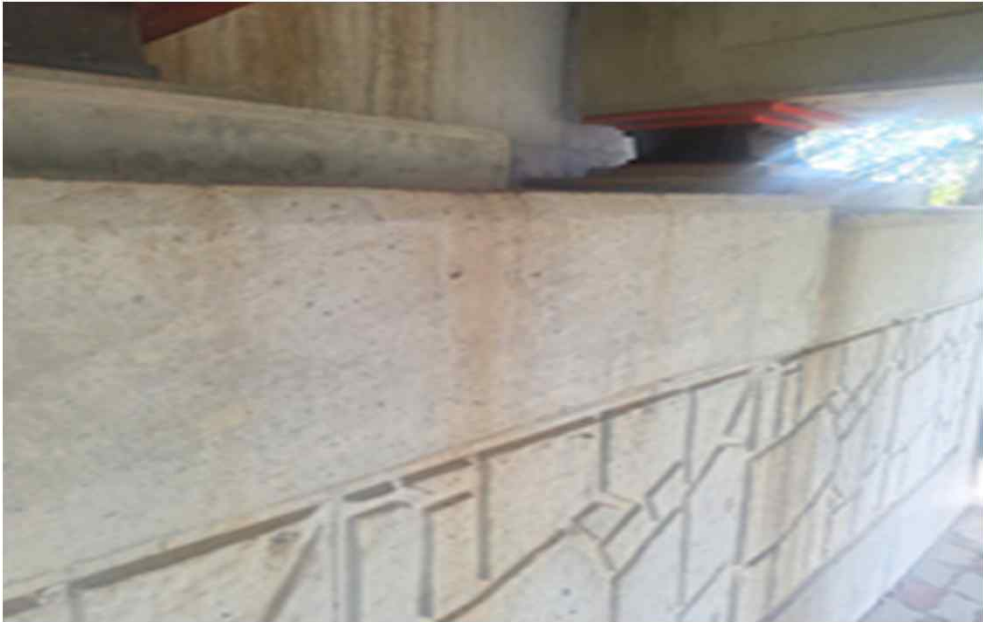
| 점검위치 | 상주 | 고현천교(A1) | 사진번호 | #15 |

| 점검내용 | | 교대 균열(cw=0.3mm미만) | | |

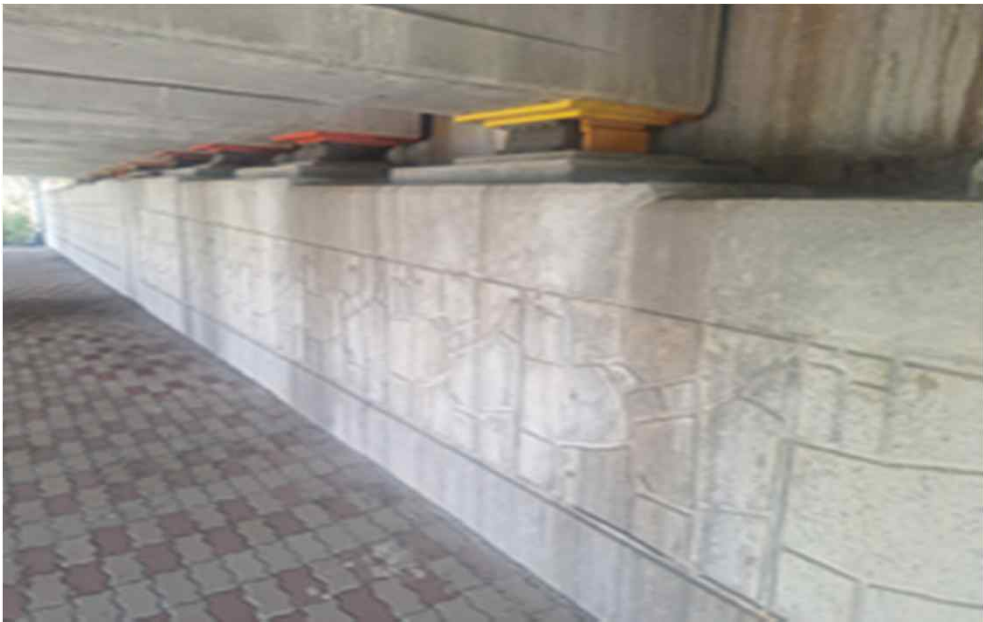
| 점검위치 | 상주 | 고현천교(A1) | 사진번호 | #16 |

| 점검내용 | | 교대 누수흔적 | | |

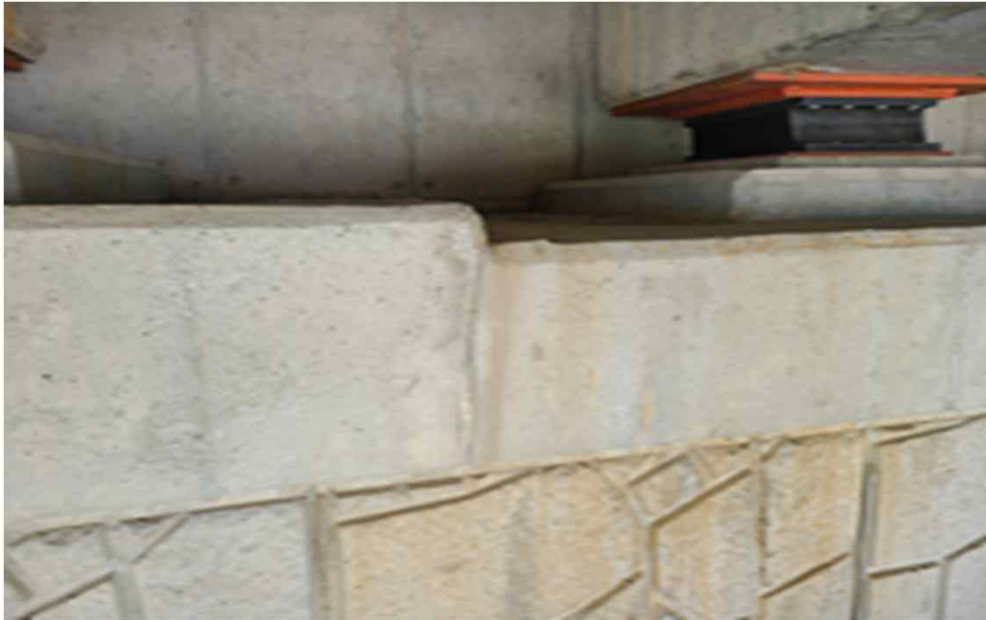
| 점검위치 | 상주 | 고현천교(A2) | 사진번호 | #17 |

| 점검내용 | | 교대 균열(cw=0.3mm미만) | | |

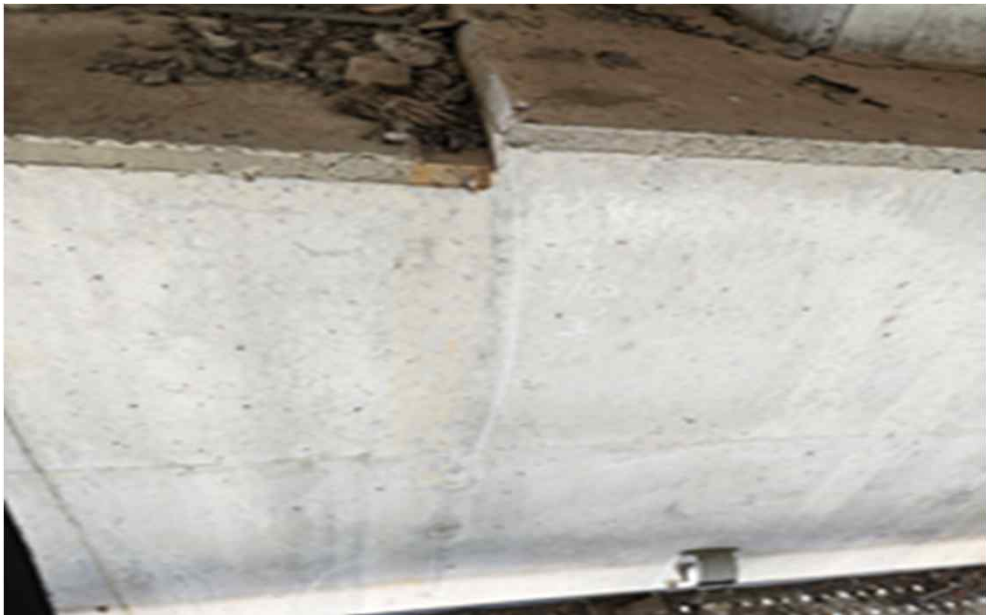
| 점검위치 | - | 고현천교(P1) | 사진번호 | #18 |

| 점검내용 | | 교각 균열(cw=0.3mm미만) | | |

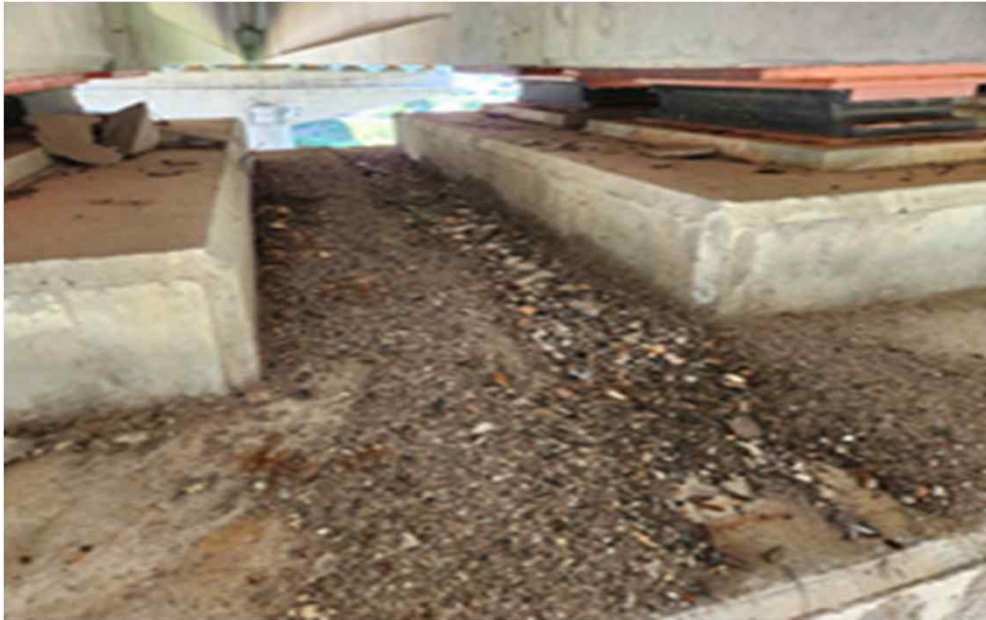
| 점검위치 | - | 고현천교(P1) | 사진번호 | #19 |

| 점검내용 | | 교각 이물질퇴적 | | |

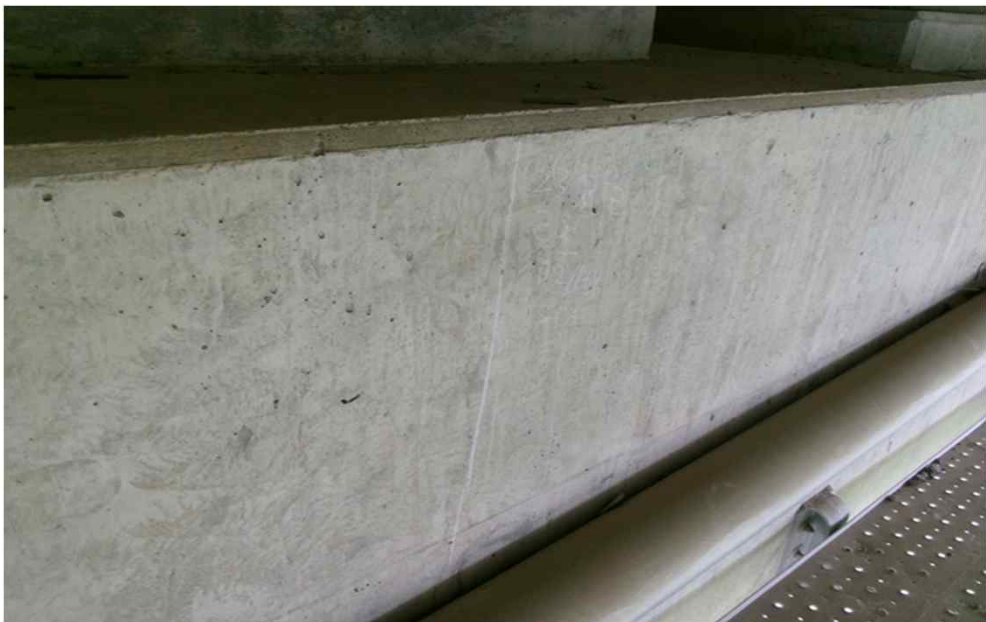
| 점검위치 | - | 고현천교(P2) | 사진번호 | #20 |

| 점검내용 | | 교각 균열(cw=0.3mm미만) | | |

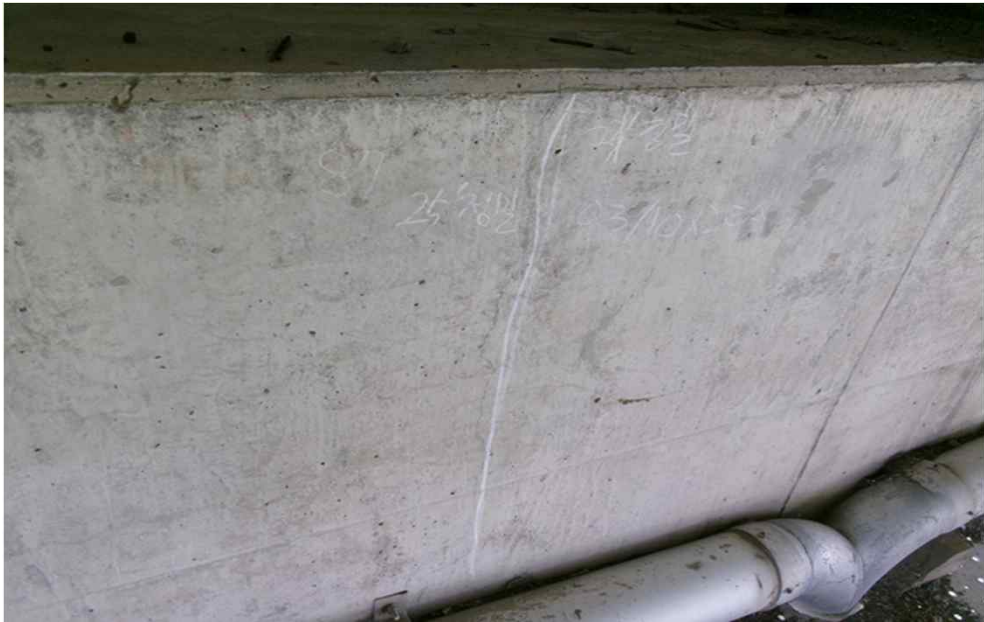
| 점검위치 | - | 고현천교(P2) | 사진번호 | #21 |

| 점검내용 | 교각 균열(cw=0.3mm이상) | | | |

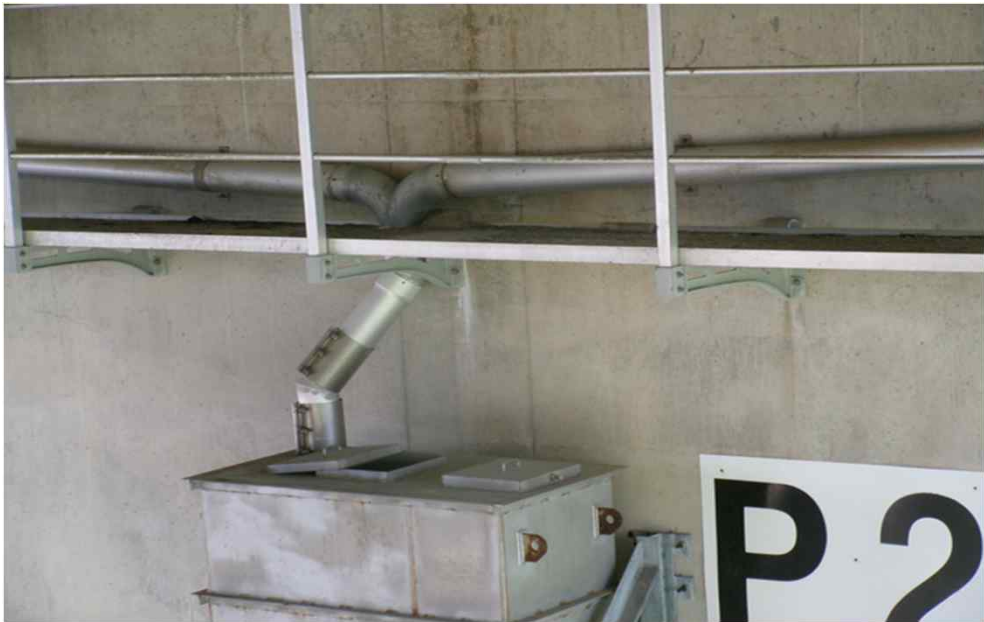
| 점검위치 | - | 고현천교(P2) | 사진번호 | #22 |

| 점검내용 | | 교각 백태 | | |

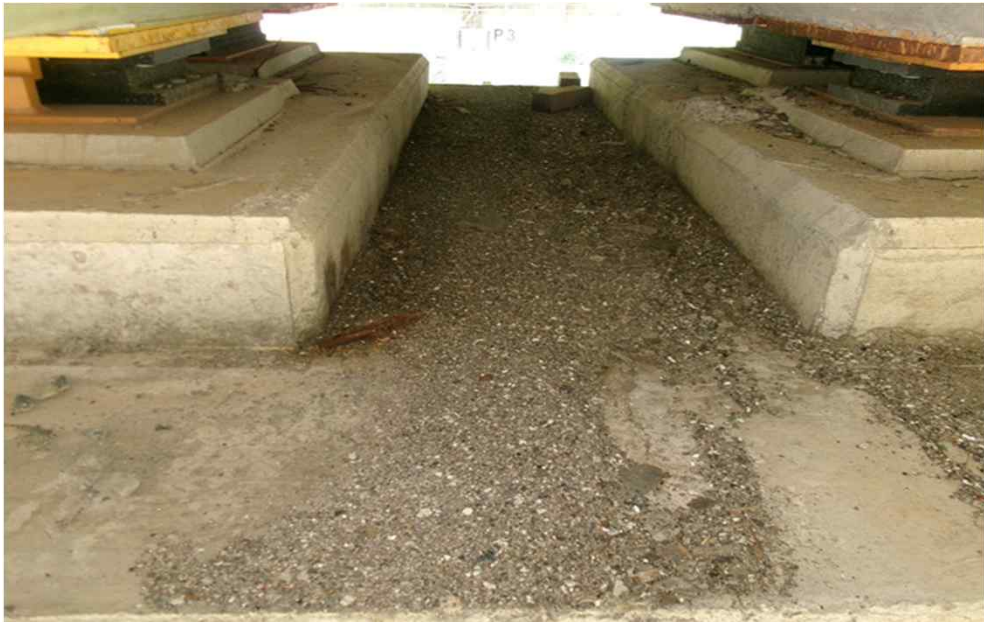
| 점검위치 | - | 고현천교(P2) | 사진번호 | #23 |

| 점검내용 | | 교각 이물질퇴적 | | |

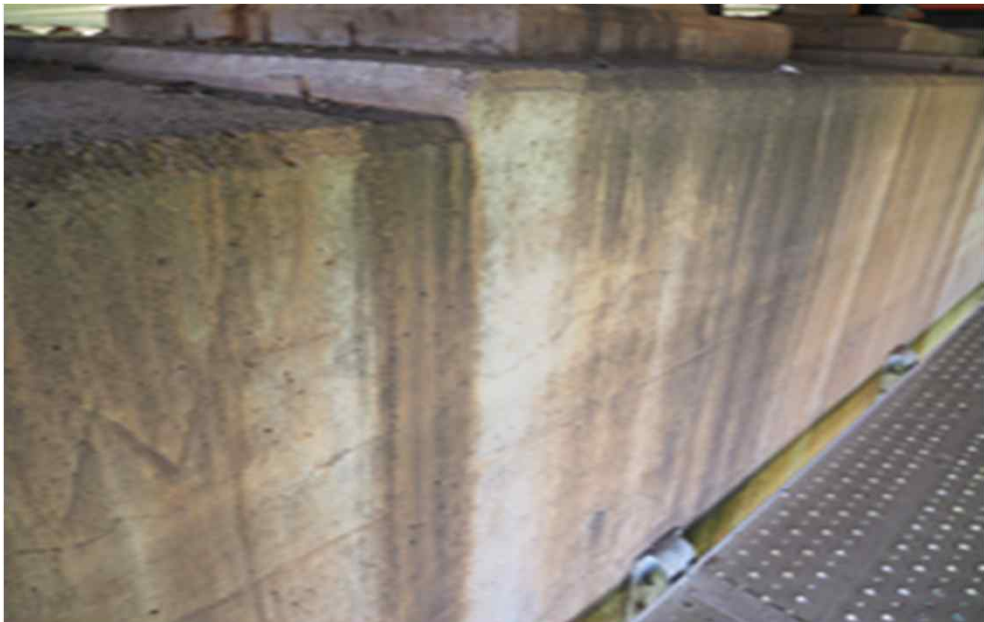
| 점검위치 | - | 고현천교(P3) | 사진번호 | #24 |

| 점검내용 | | 교각 망상균열 | | |

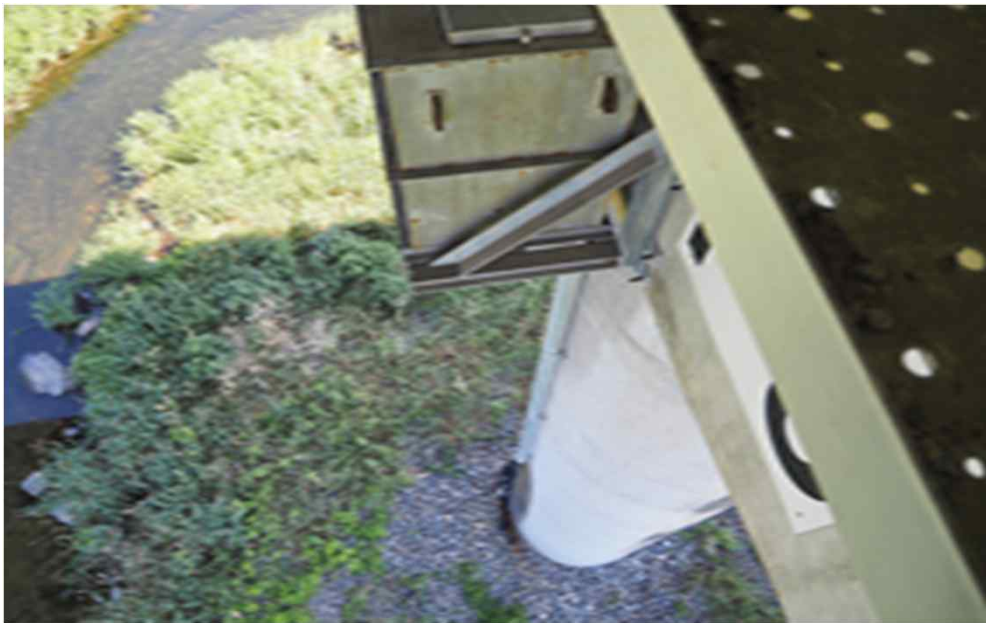
| 점검위치 | - | 고현천교(P3) | 사진번호 | #25 |

| 점검내용 | | 교각 열화 | | |

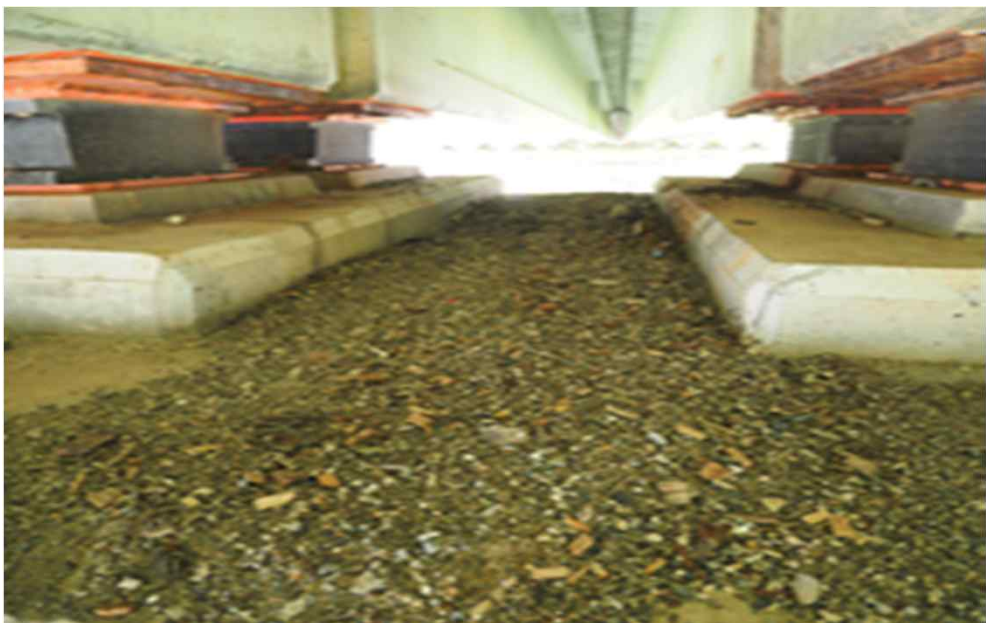
| 점검위치 | - | 고현천교(P3) | 사진번호 | #26 |

| 점검내용 | | 교각 이물질퇴적 | | |

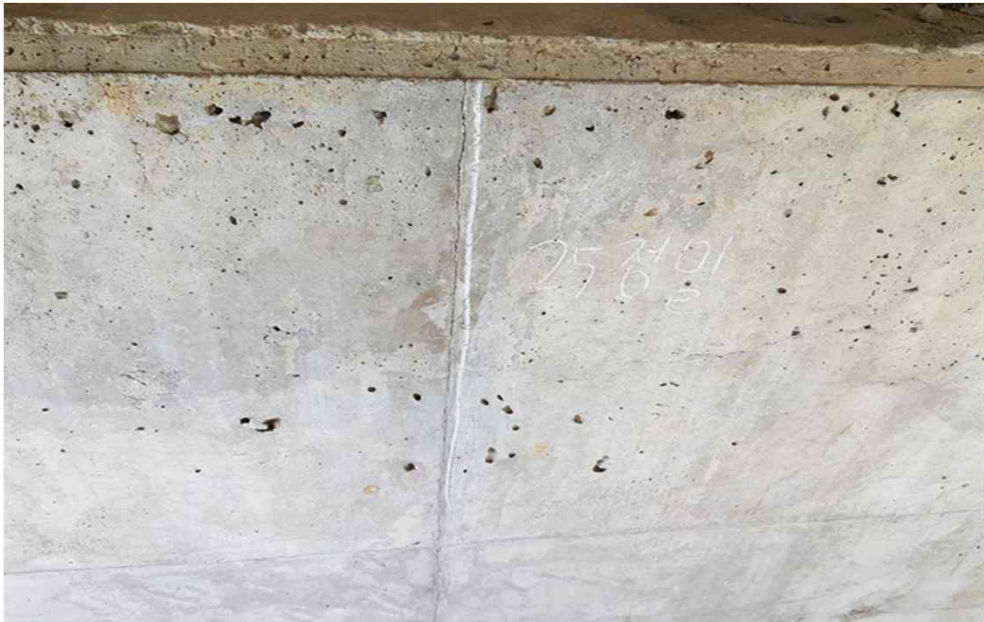
| 점검위치 | - | 고현천교(P4) | 사진번호 | #27 |

| 점검내용 | | 교각 균열(cw=0.3mm미만) | | |

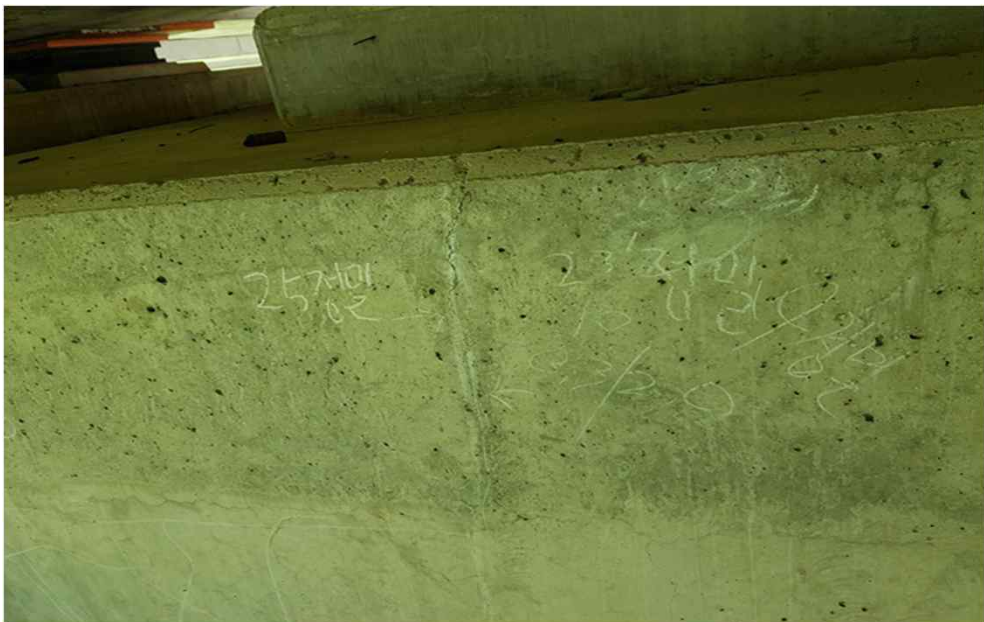
| 점검위치 | - | 고현천교(P4) | 사진번호 | #28 |

| 점검내용 | | 교각 균열(cw=0.3mm이상) | | |

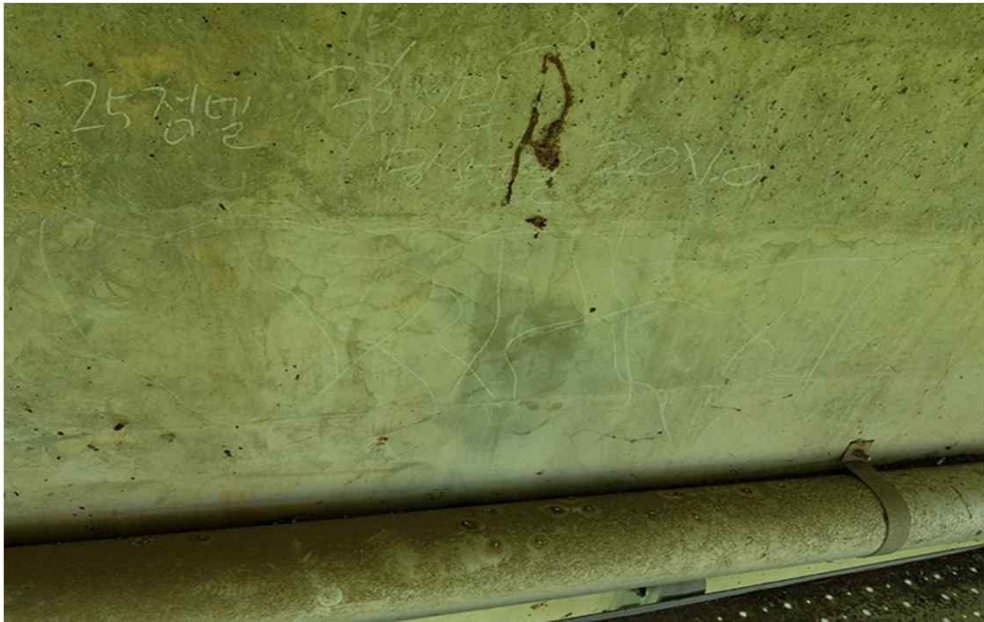
| 점검위치 | - | 고현천교(P4) | 사진번호 | #29 |

| 점검내용 | | 교각 망상균열 | | |

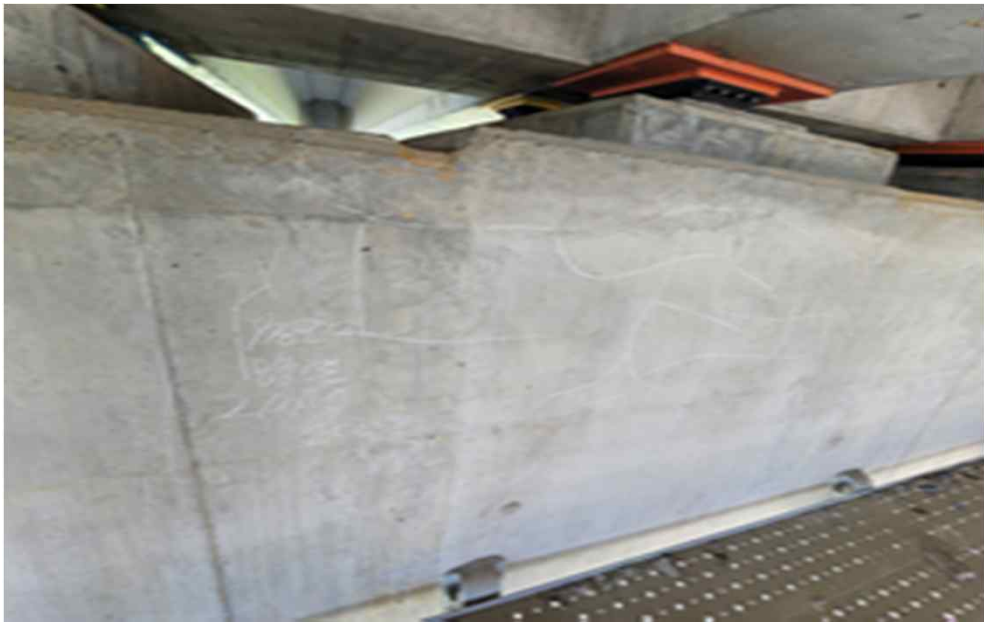
| 점검위치 | - | 고현천교(P5) | 사진번호 | #30 |

| 점검내용 | | 교각 균열(cw=0.3mm미만) | | |

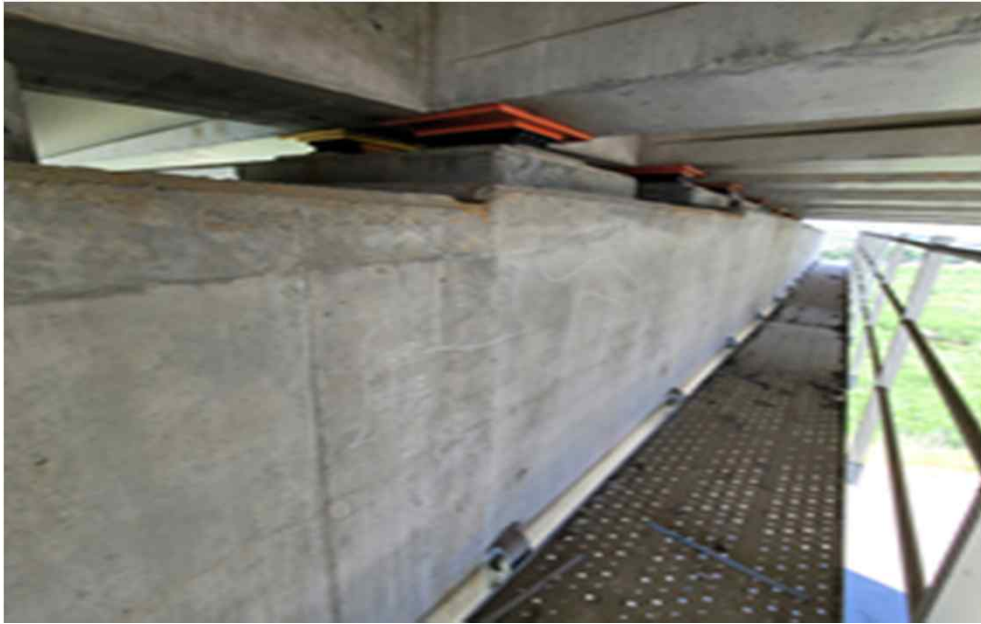
| 점검위치 | - | 고현천교(P5) | 사진번호 | #31 |

| 점검내용 | 교각 망상균열 |

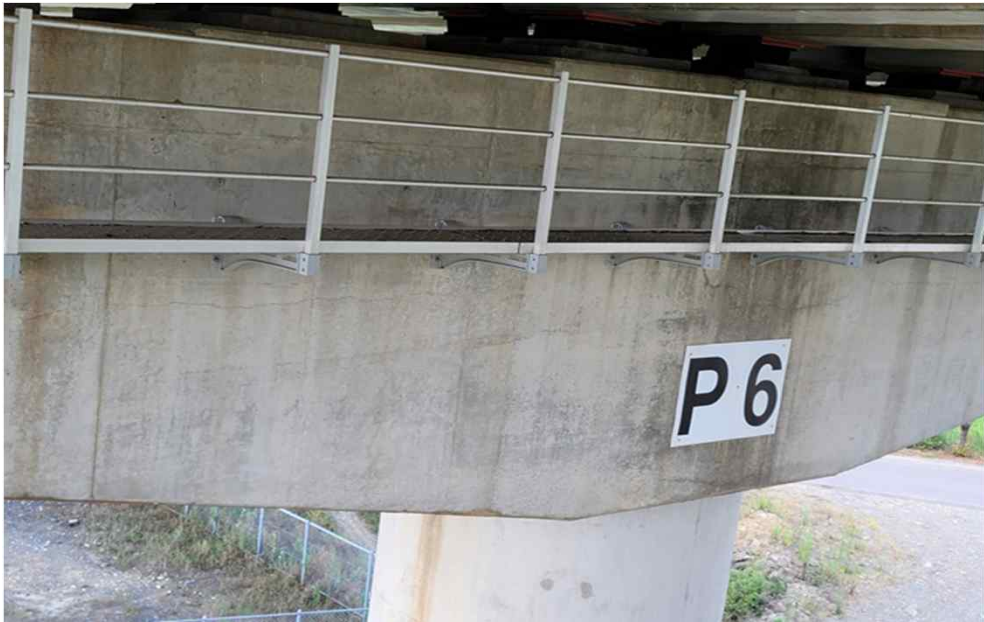
| 점검위치 | - | 고현천교(P6) | 사진번호 | #33 |

| 점검내용 | | 교각 균열(cw=0.3mm미만) | | |

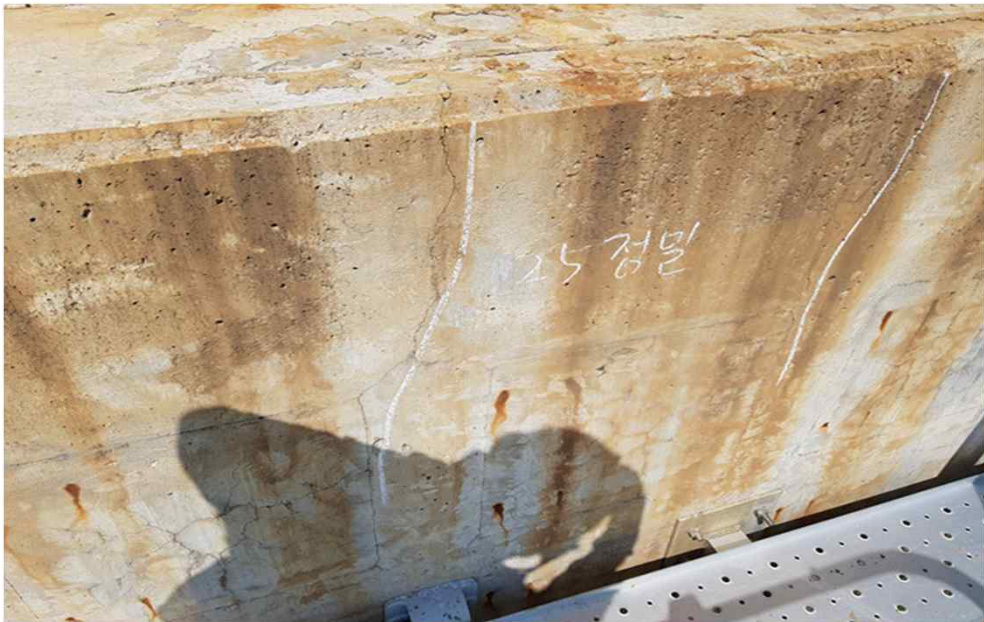
| 점검위치 | - | 고현천교(P6) | 사진번호 | #34 |

| 점검내용 | | 교각 균열(cw=0.3mm이상) | | |

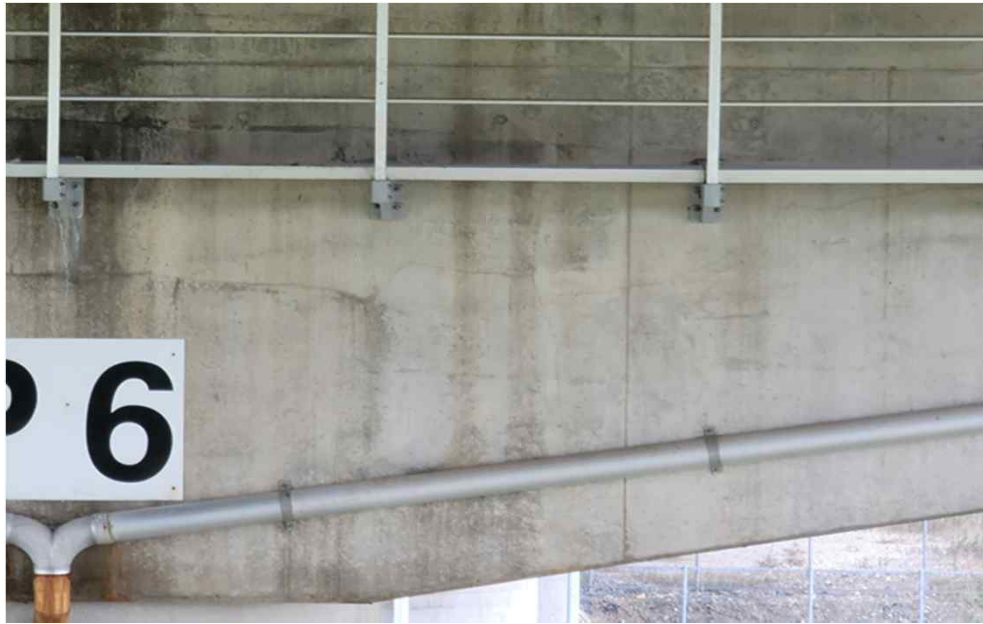
| 점검위치 | - | 고현천교(P6) | 사진번호 | #35 |

| 점검내용 | 교각 망상균열 |

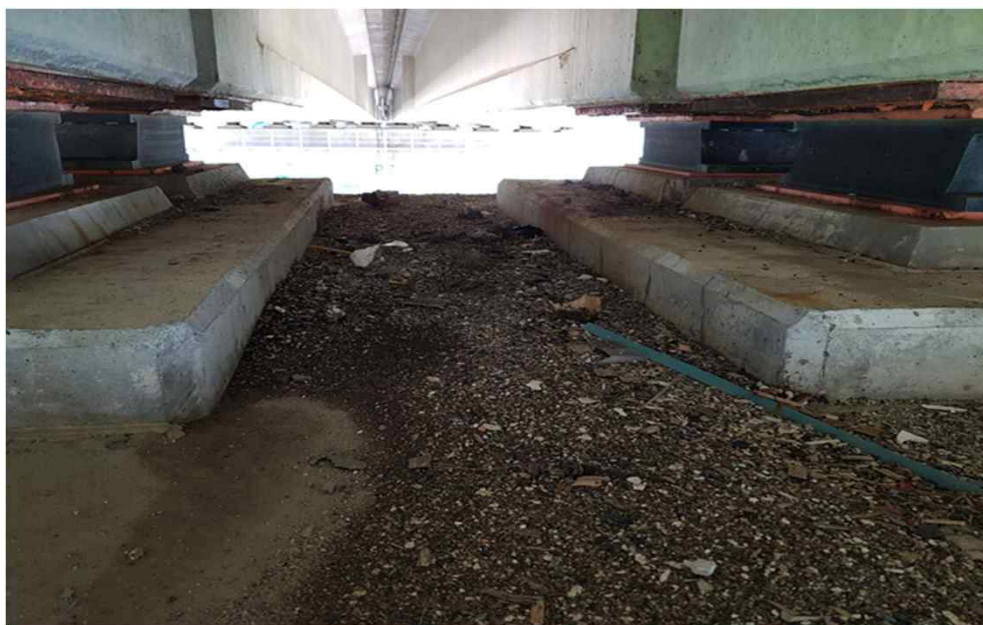
| 점검위치 | - | 고현천교(P6) | 사진번호 | #36 |

| 점검내용 | 교각 이물질퇴적 |

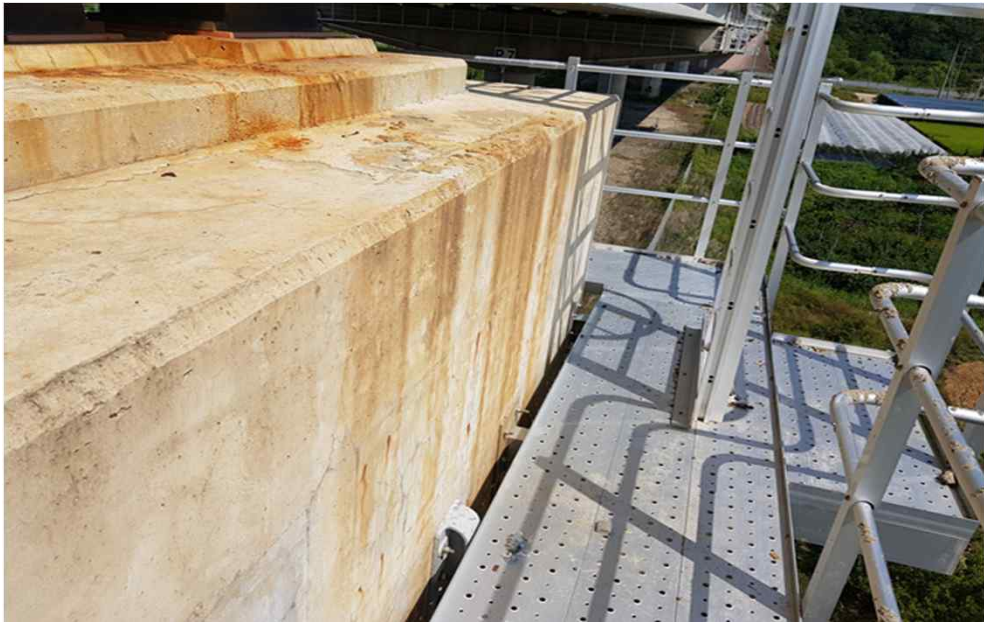
| 점검위치 | - | 고현천교(P6) | 사진번호 | #37 |

| 점검내용 | | 교각 누수흔적 | | |

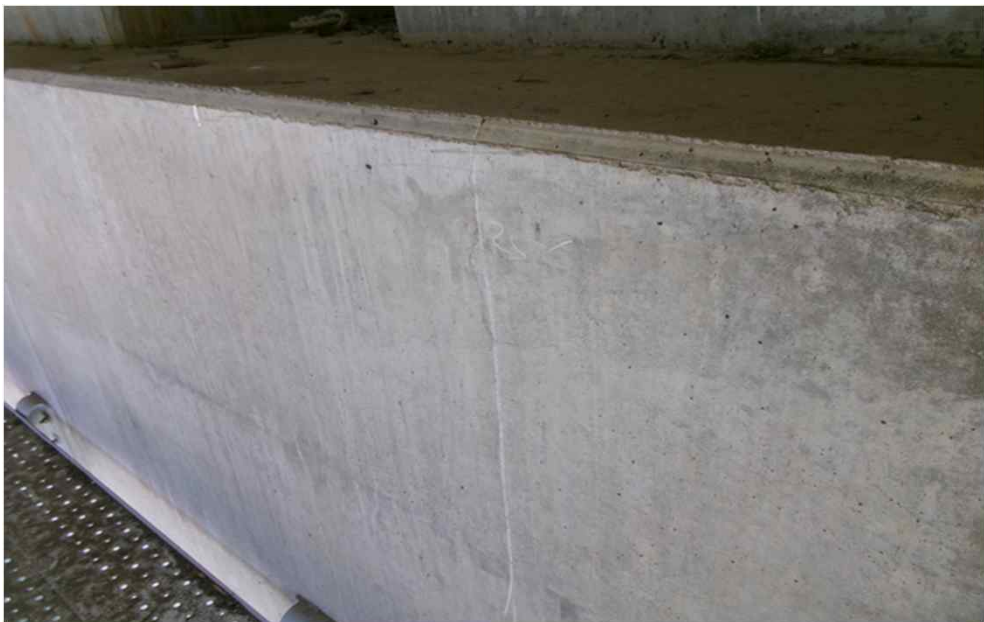
| 점검위치 | - | 고현천교(P7) | 사진번호 | #38 |

| 점검내용 | | 교각 균열(cw=0.3mm미만) | | |

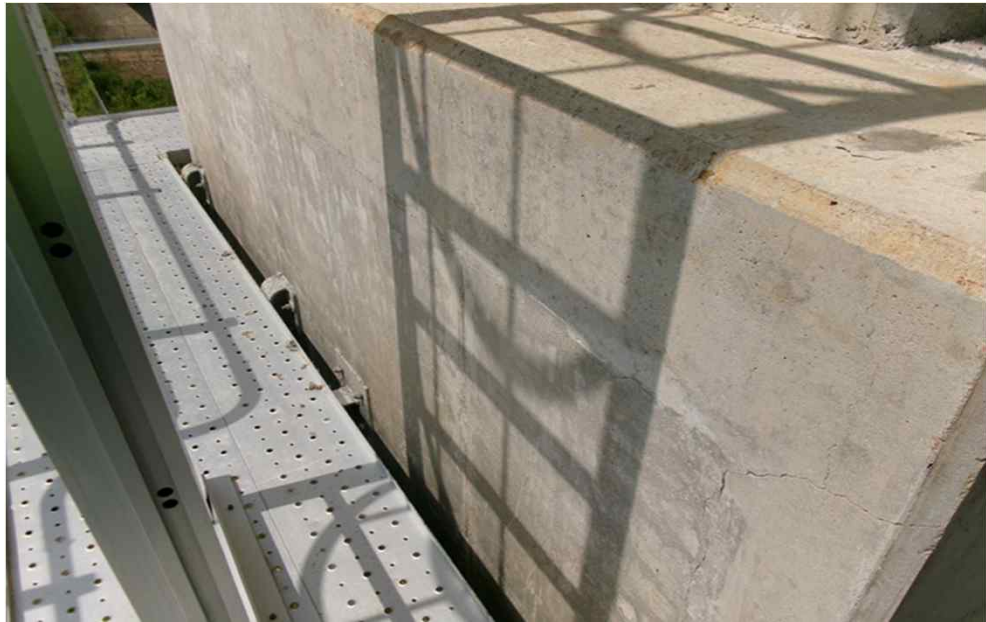
| 점검위치 | - | 고현천교(P7) | 사진번호 | #39 |

| 점검내용 | | 교각 균열(cw=0.3mm이상) | | |

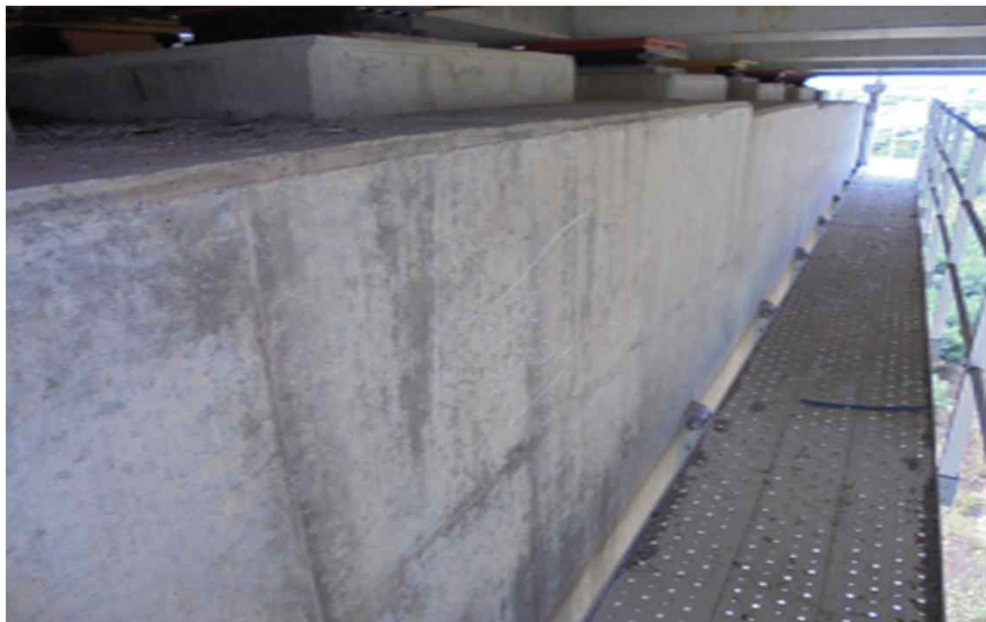
| 점검위치 | - | 고현천교(P7) | 사진번호 | #40 |

| 점검내용 | | 교각 망상균열 | | |

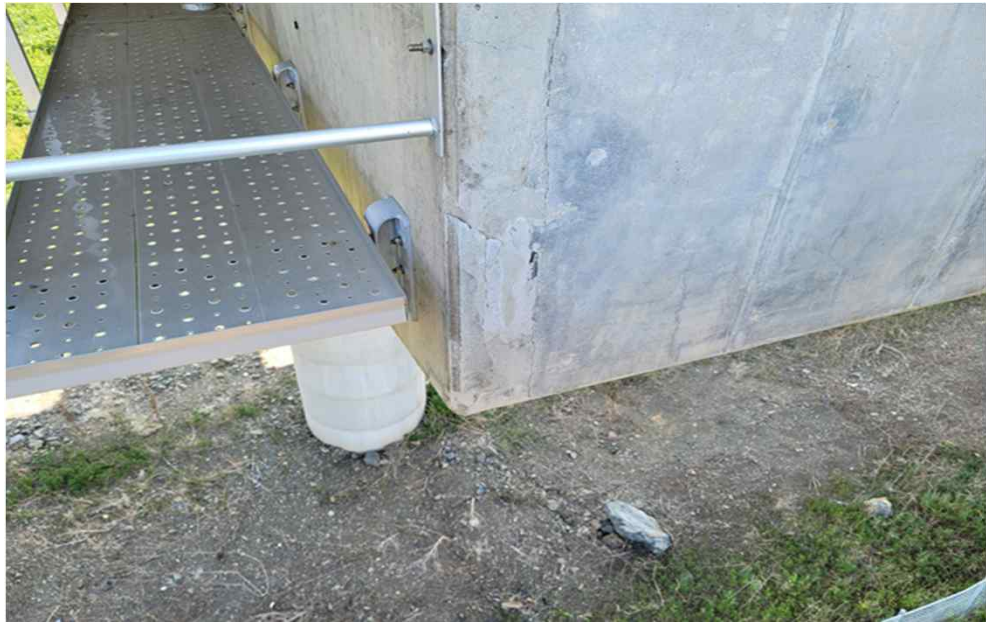
| 점검위치 | - | 고현천교(P7) | 사진번호 | #41 |

| 점검내용 | 교각 파손 | | | |
