| 점검위치 | 상주 | 고현천교(S4) | 사진번호 | #01 |

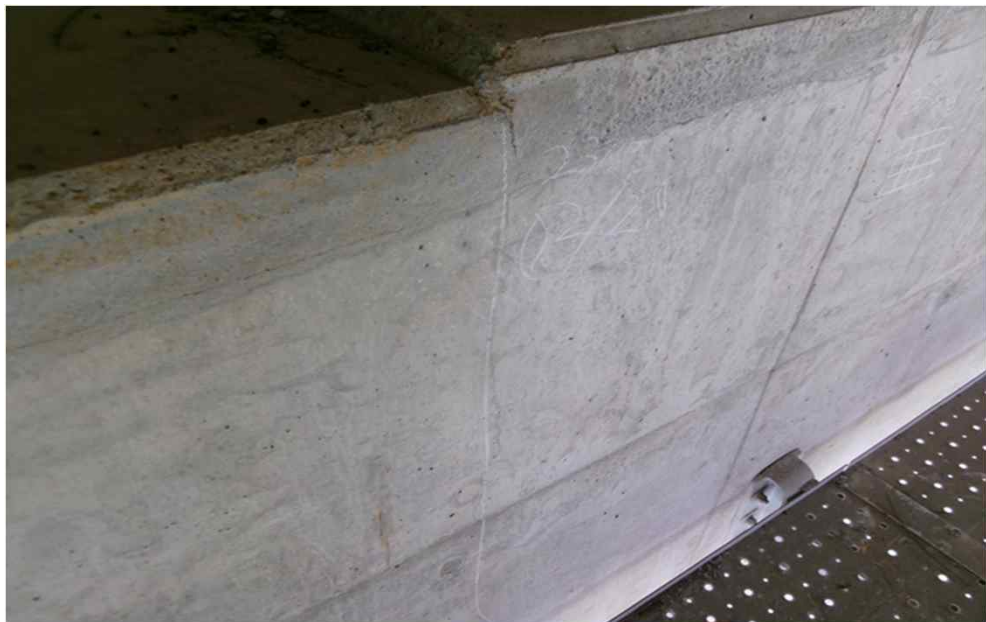
| 점검위치 | - | 고현천교(P8) | 사진번호 | #42 |

| 점검내용 | 교각 균열(cw=0.3mm미만) | | | |

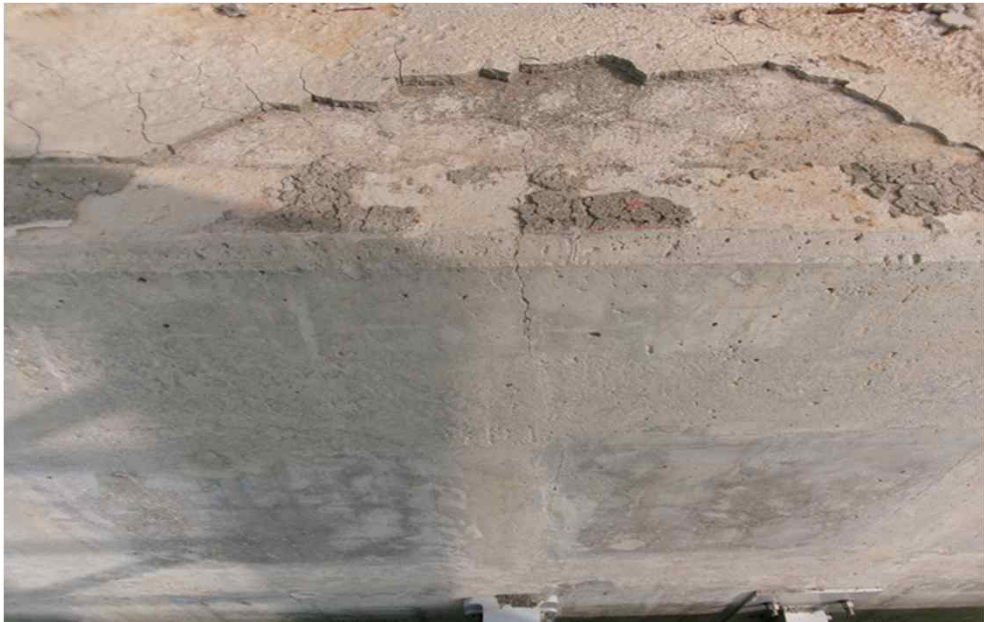
| 점검위치 | - | 고현천교(P8) | 사진번호 | #43 |

| 점검내용 | | 교각 균열(cw=0.3mm이상) | | |

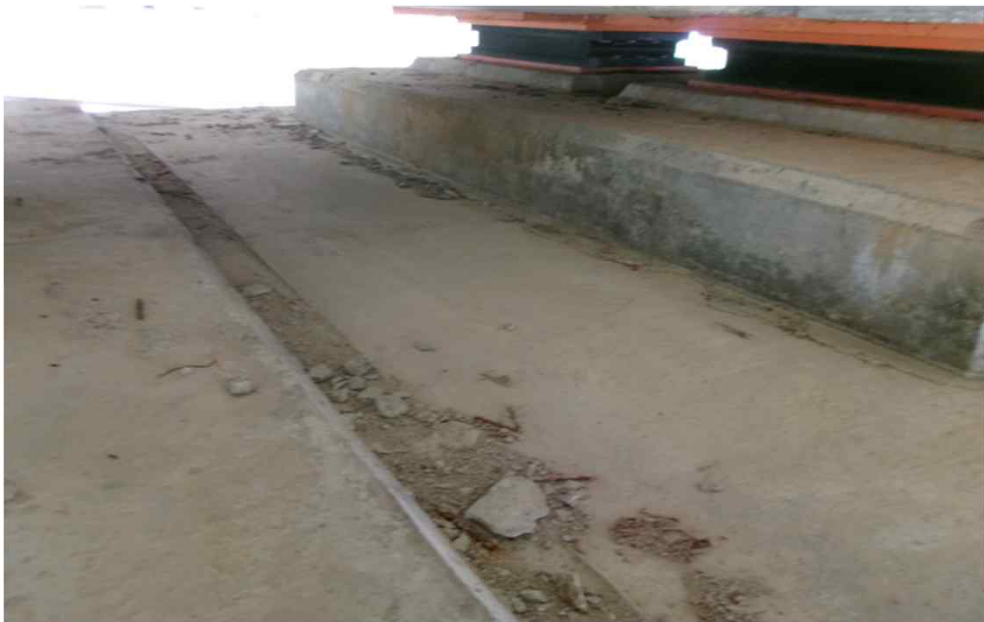
| 점검위치 | - | 고현천교(P8) | 사진번호 | #44 |

| 점검내용 | | 교각 체수 | | |

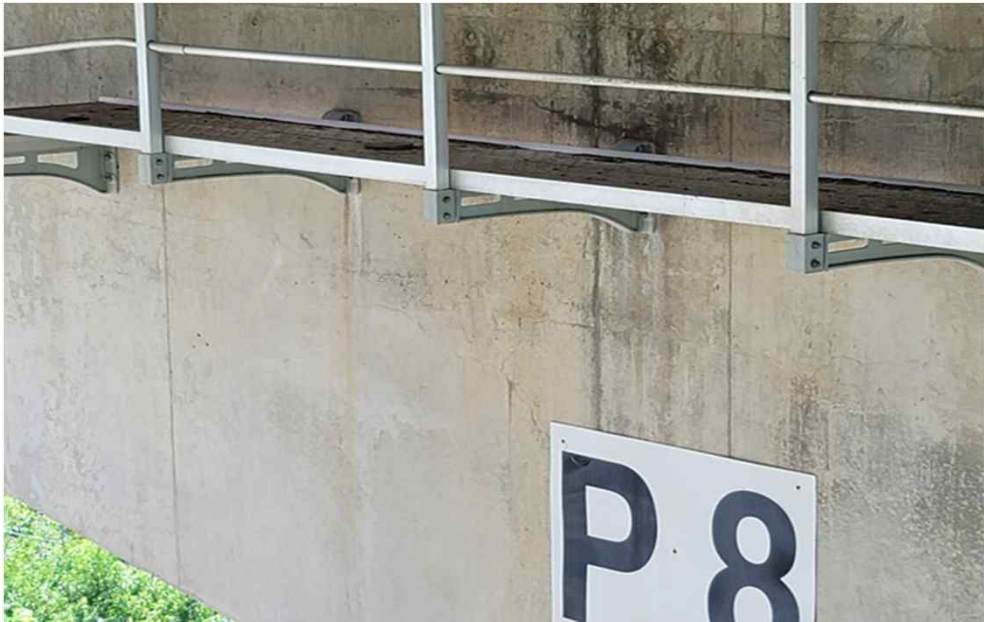
| 점검위치 | - | 고현천교(P8) | 사진번호 | #45 |

| 점검내용 | | 교각 망상균열 | | |

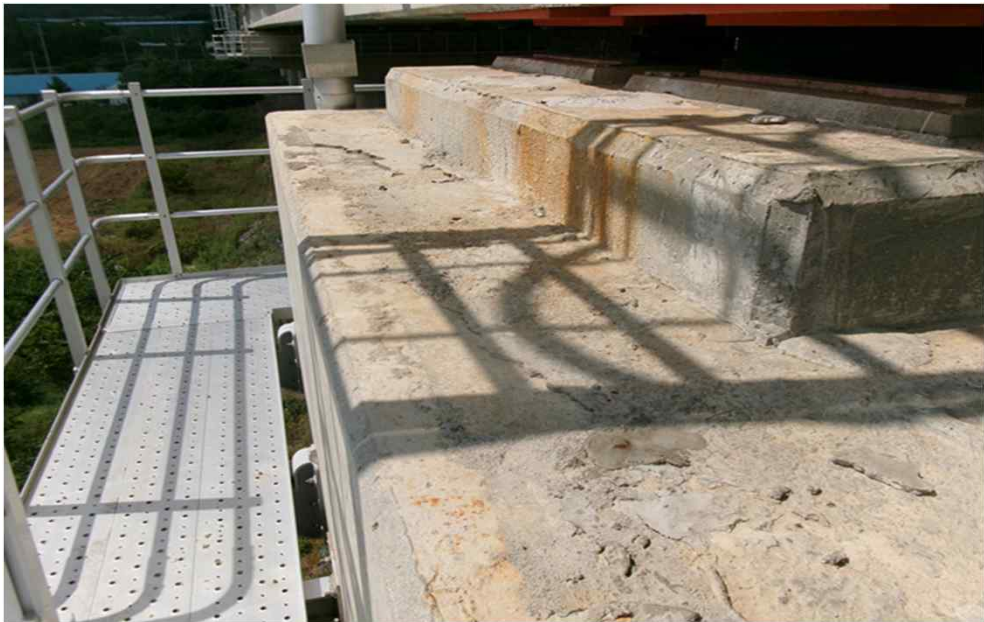
| 점검위치 | - | 고현천교(P8) | 사진번호 | #46 |

| 점검내용 | | 교각 층분리 | | |

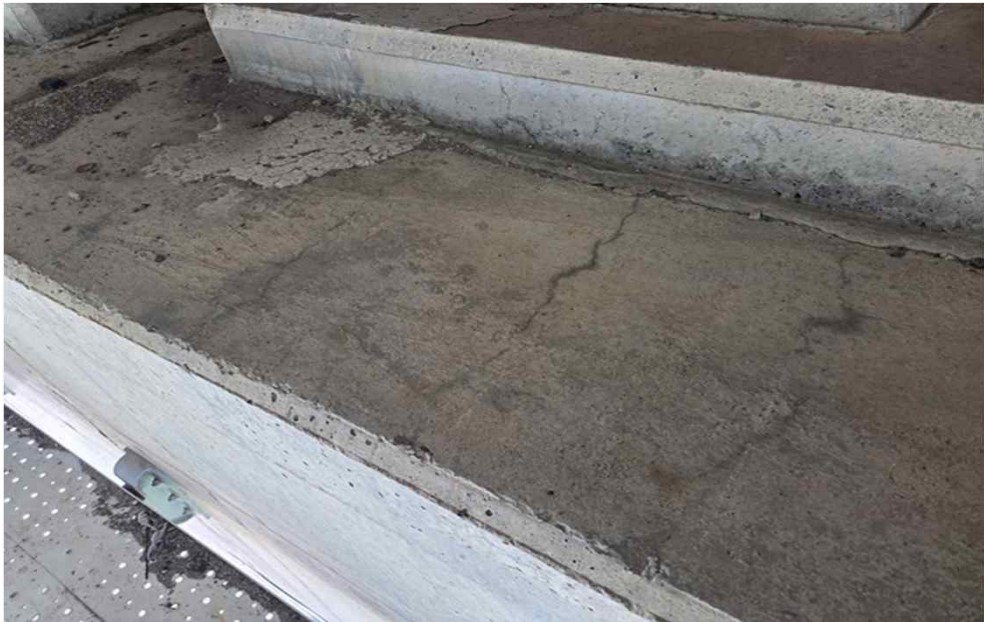
| 점검위치 | - | 고현천교(P9) | 사진번호 | #47 |

| 점검내용 | | 교각 균열(cw=0.3mm미만) | | |

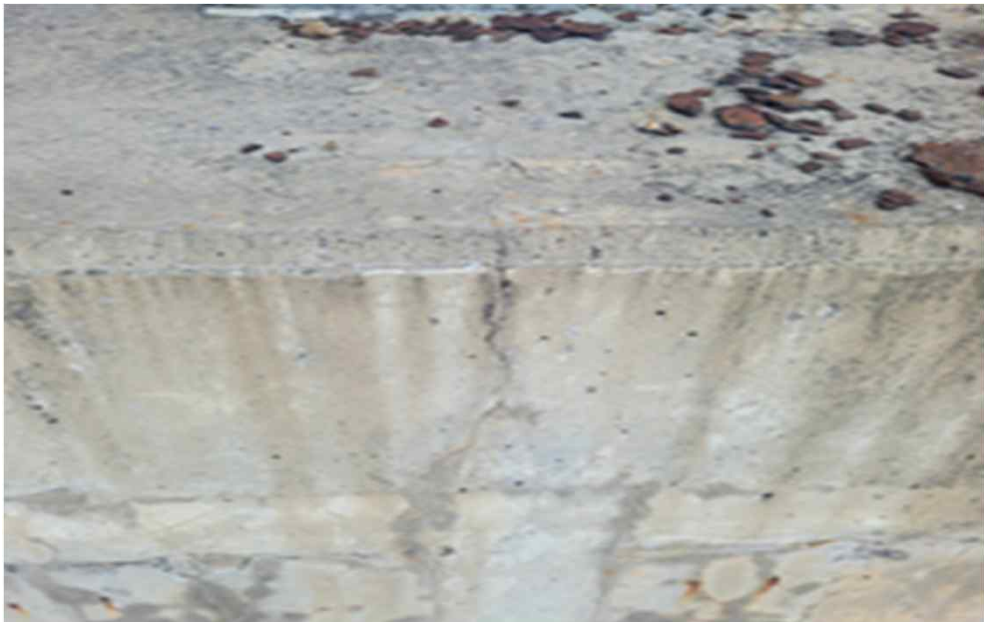
| 점검위치 | - | 고현천교(P9) | 사진번호 | #48 |

| 점검내용 | | 교각 균열(cw=0.3mm이상) | | |

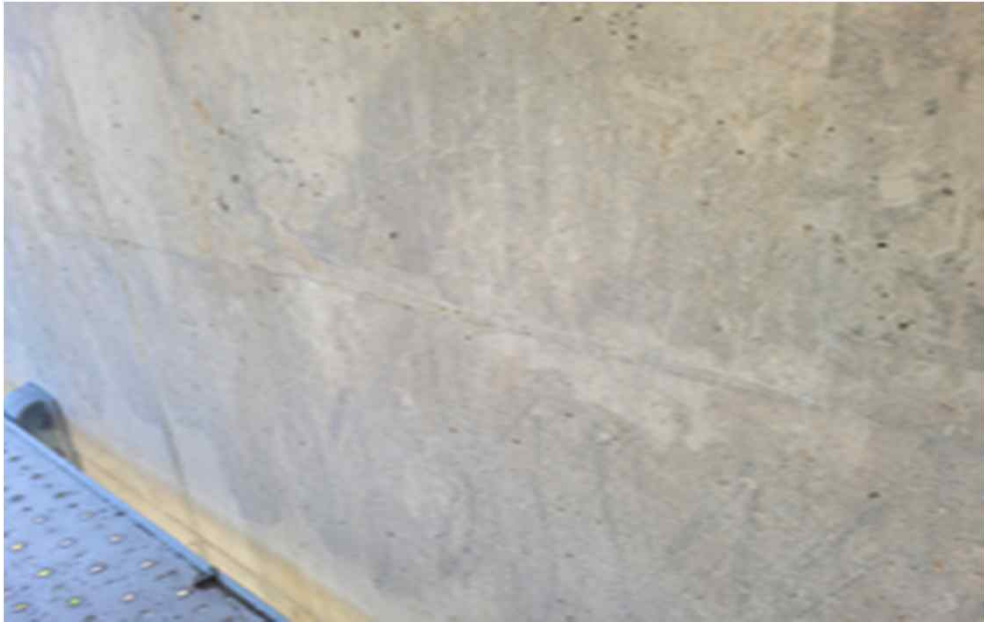
| 점검위치 | - | 고현천교(P9) | 사진번호 | #49 |

| 점검내용 | | 교각 망상균열 | | |

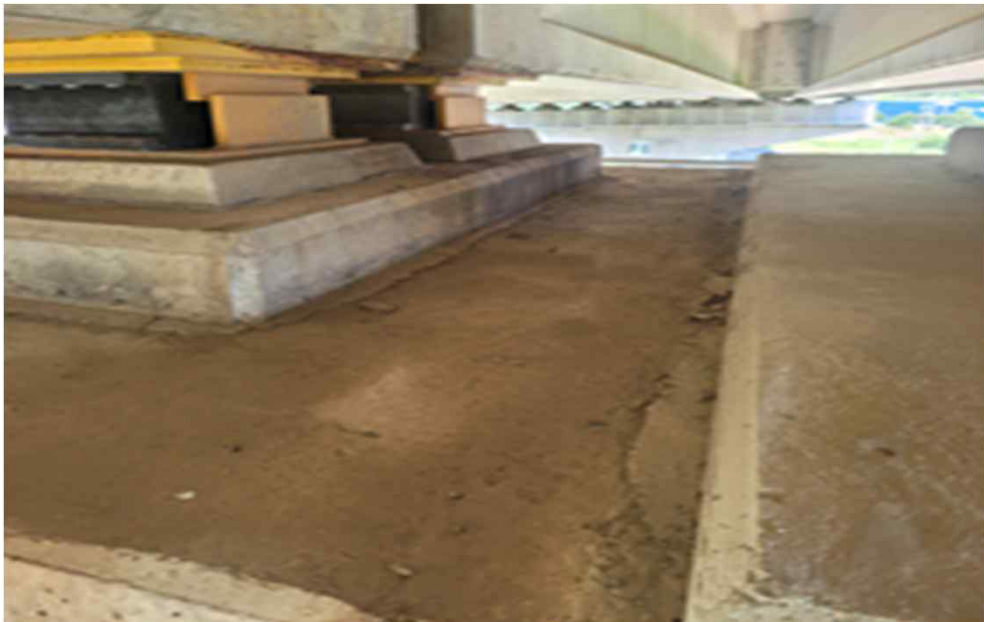
| 점검위치 | - | 고현천교(P9) | 사진번호 | #50 |

| 점검내용 | | 교각 체수 | | |

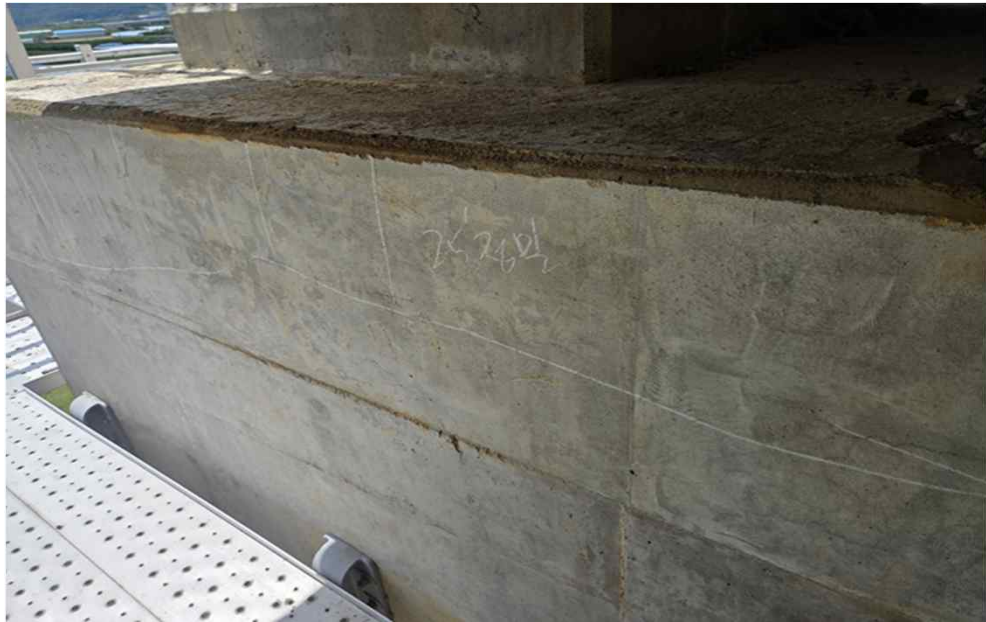
| 점검위치 | - | 고현천교(P10) | 사진번호 | #51 |

| 점검내용 | | 교각 균열(cw=0.3mm미만) | | |

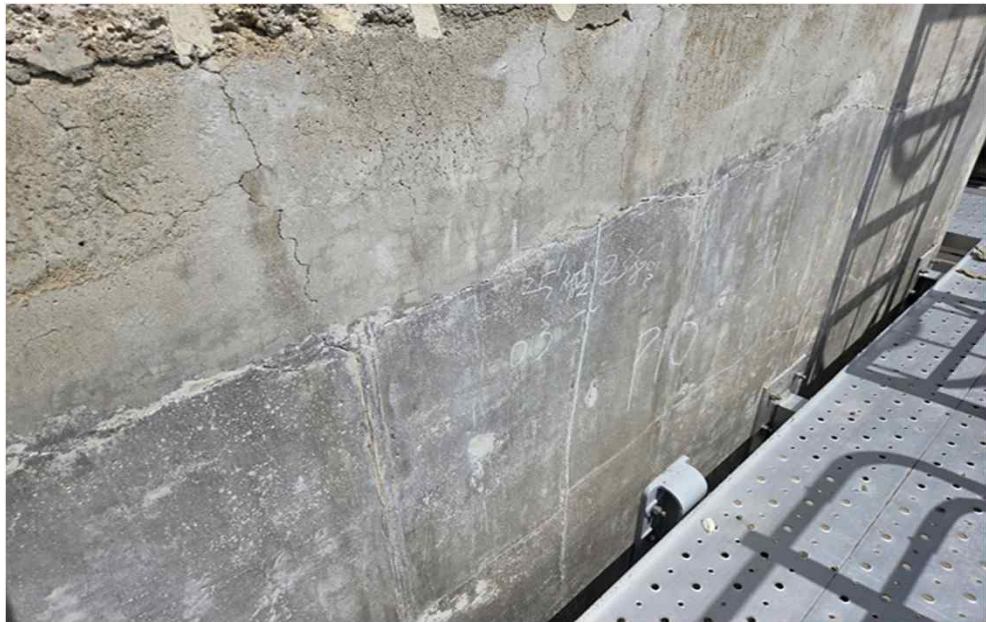
| 점검위치 | - | 고현천교(P10) | 사진번호 | #52 |

| 점검내용 | | 교각 균열(cw=0.3mm이상) | | |

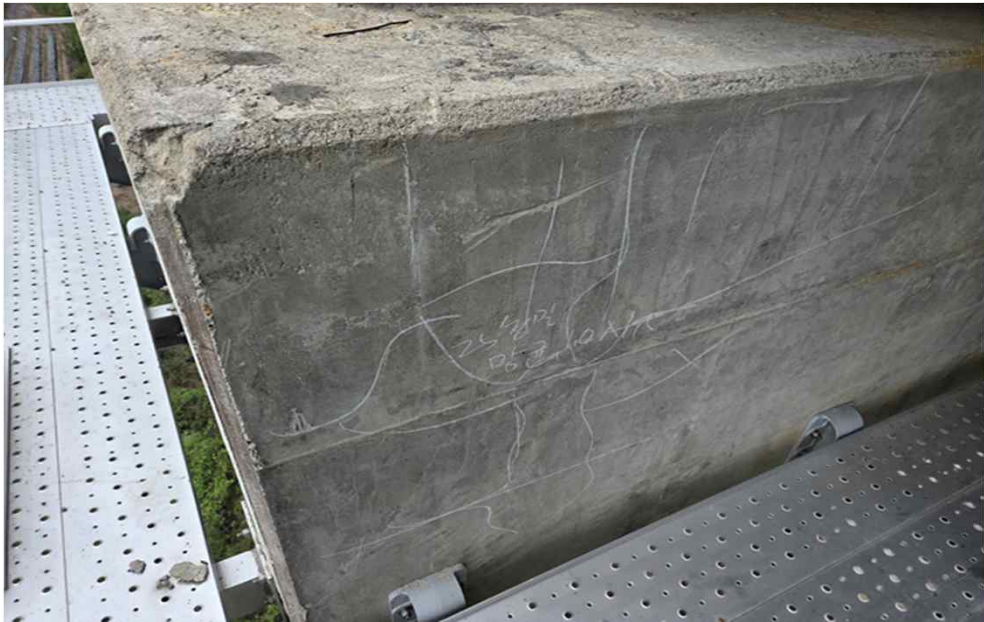
| 점검위치 | - | 고현천교(P10) | 사진번호 | #53 |

| 점검내용 | | 망상균열 | | |

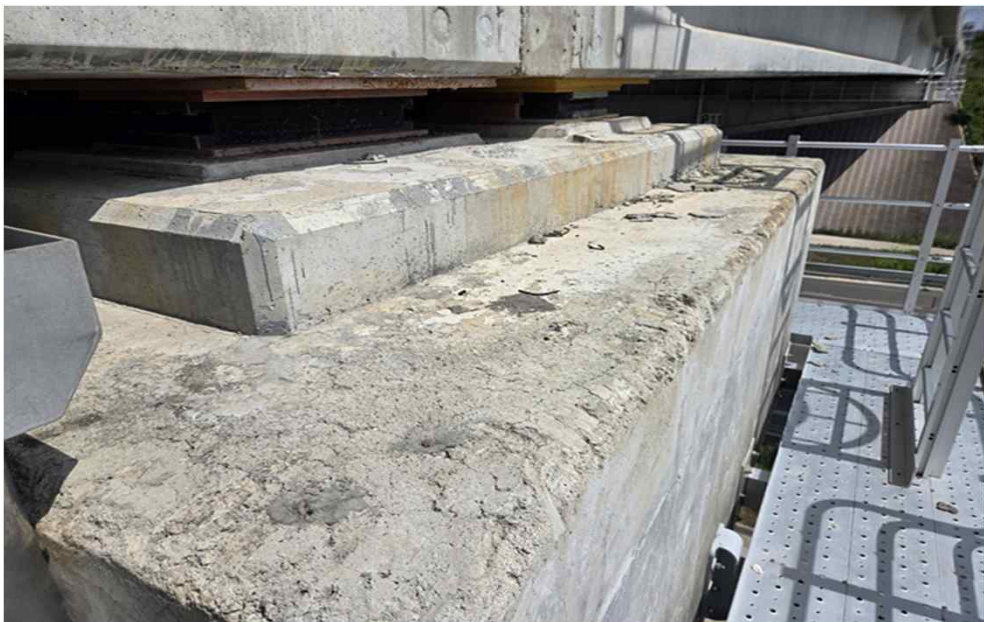
| 점검위치 | - | 고현천교(P10) | 사진번호 | #54 |

| 점검내용 | | 교각 충분리 | | |

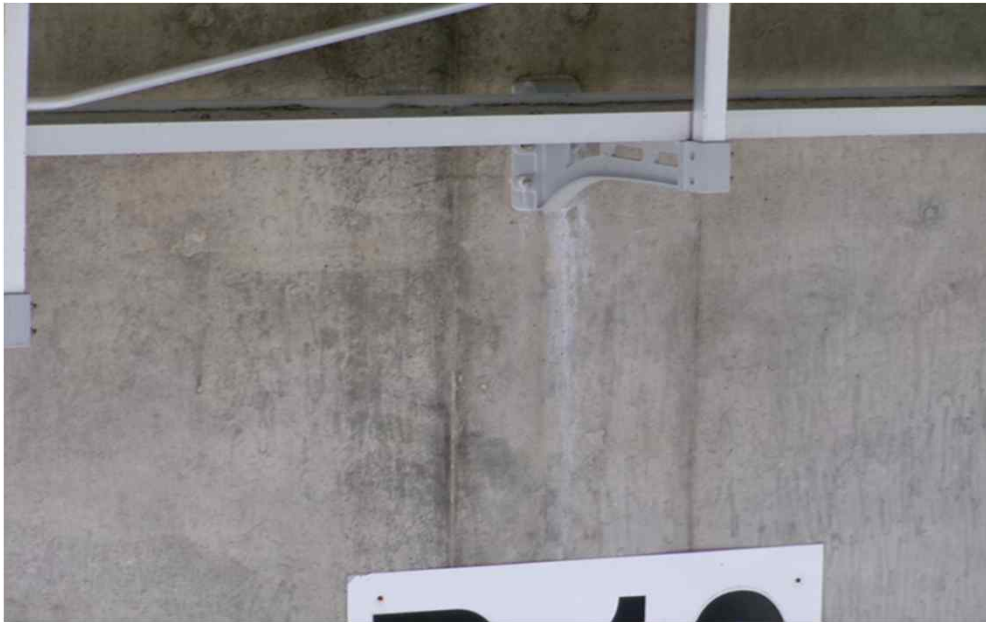
| 점검위치 | - | 고현천교(P10) | 사진번호 | #55 |

| 점검내용 | | 교각 백태 | | |

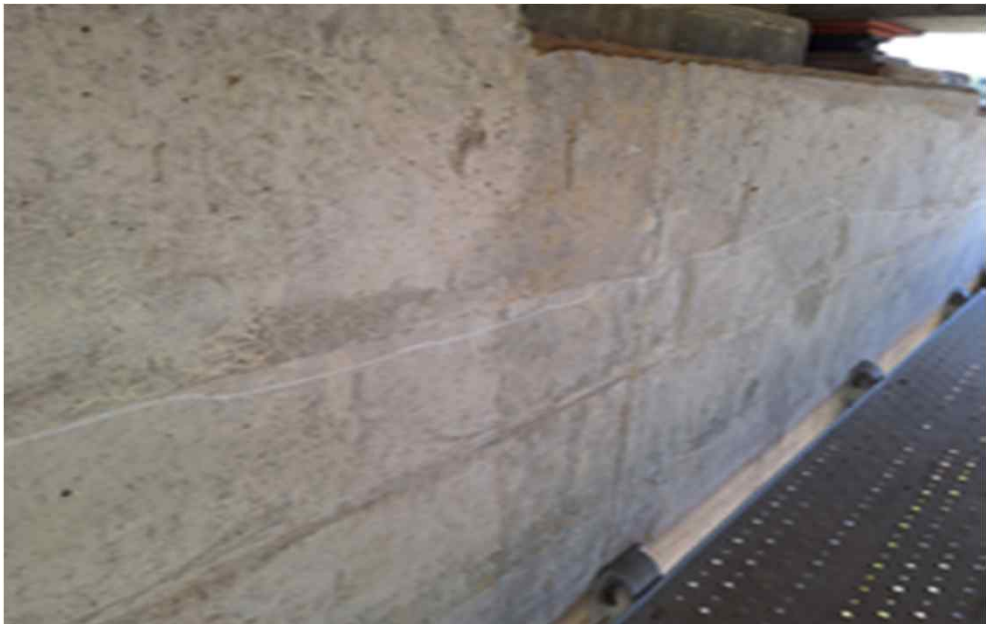
| 점검위치 | - | 고현천교(P11) | 사진번호 | #56 |

| 점검내용 | | 교각 균열(cw=0.3mm미만) | | |

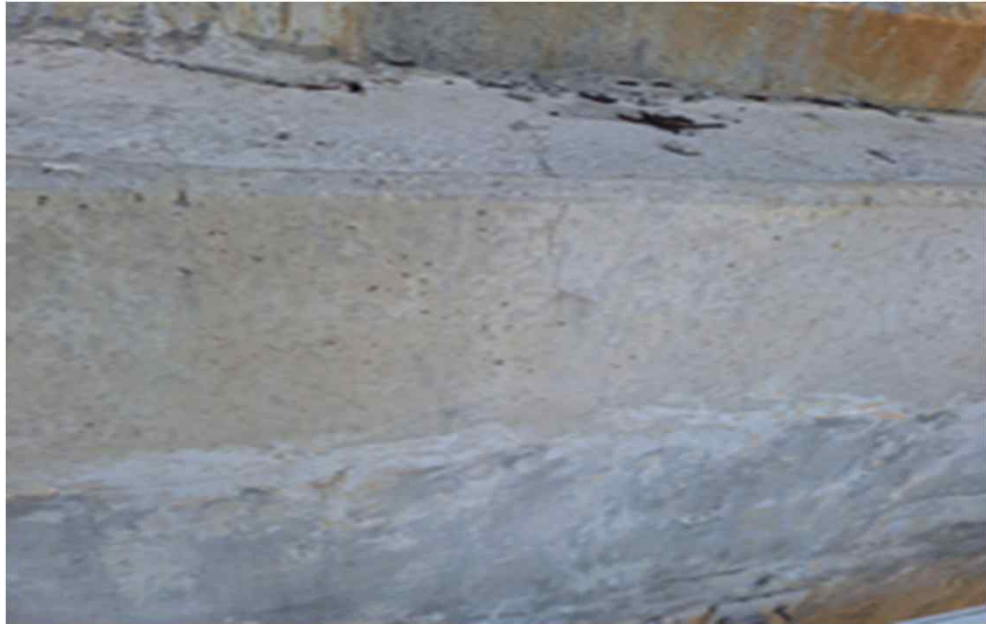
| 점검위치 | - | 고현천교(P11) | 사진번호 | #57 |

| 점검내용 | | 교각 균열(cw=0.3mm이상) | | |

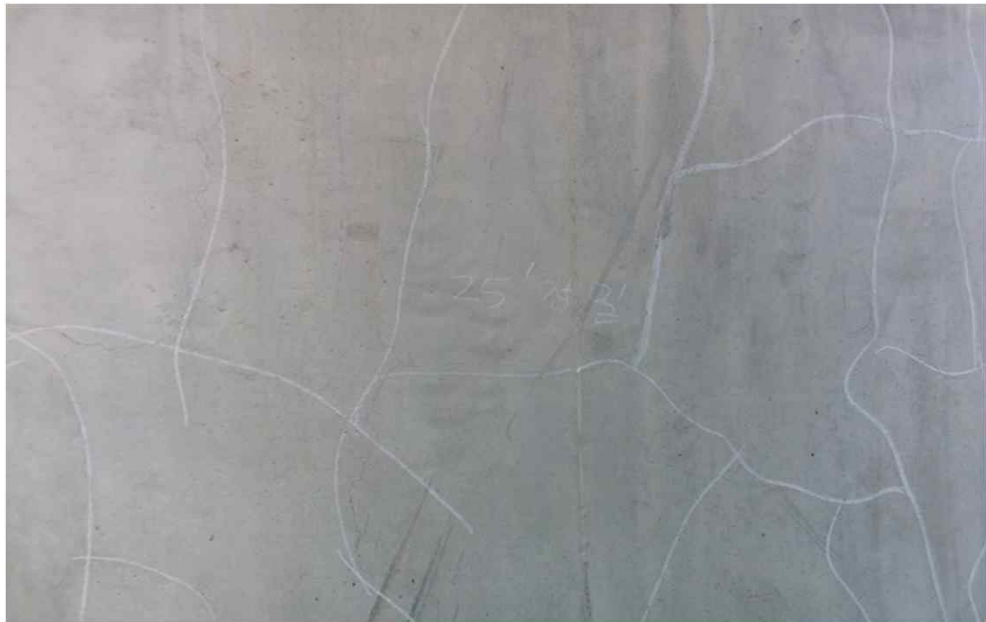
| 점검위치 | - | 고현천교(P11) | 사진번호 | #58 |

| 점검내용 | | 교각 망상균열 | | |

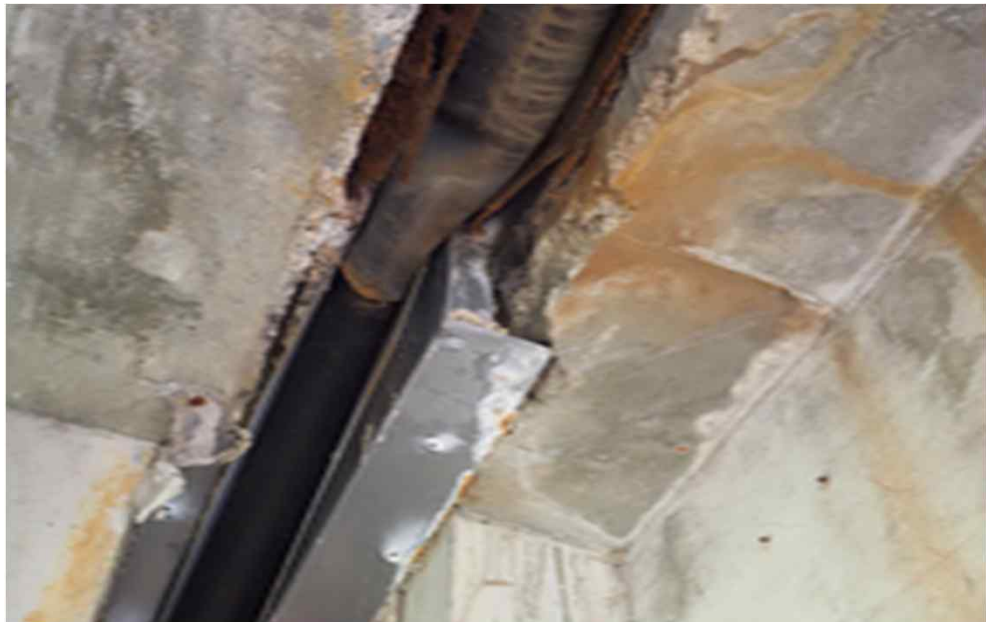
| 점검위치 | 영천 | 고현천교(S4) | 사진번호 | #60 |

| 점검내용 | | 바닥판하면 파손 | | |

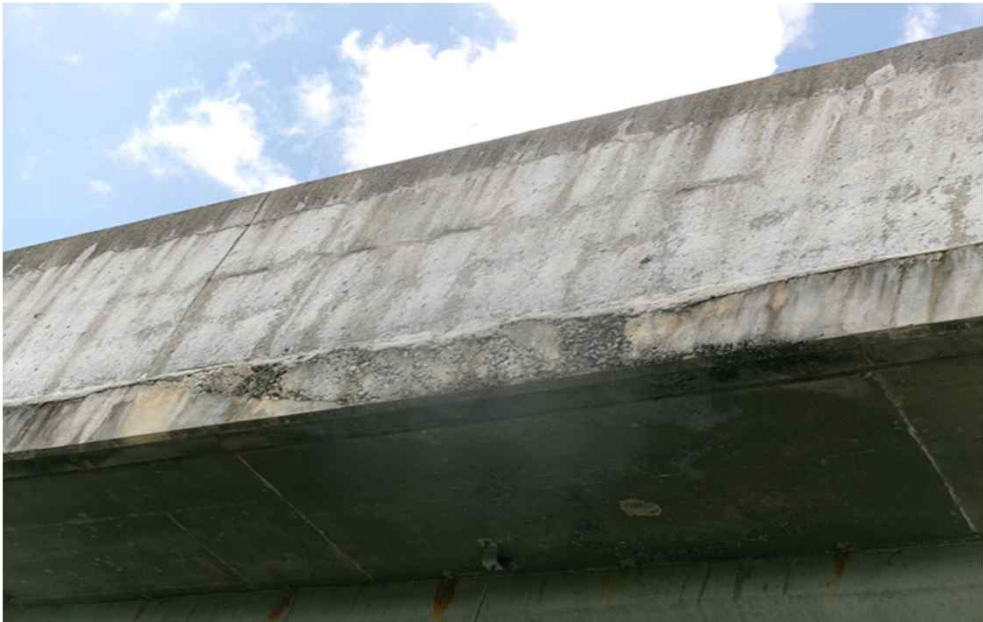
| 점검위치 | 영천 | 고현천교(S8) | 사진번호 | #61 |

| 점검내용 | | 바닥판하면 재료분리 | | |

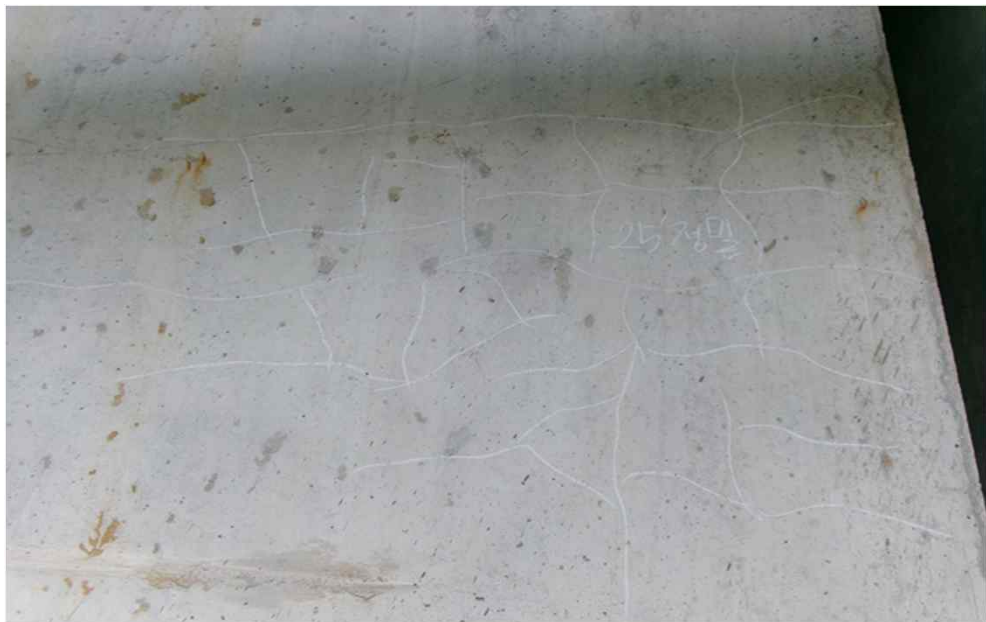
| 점검위치 | 영천 | 고현천교(S3) | 사진번호 | #62 |

| 점검내용 | | 거더 망상균열 | | |

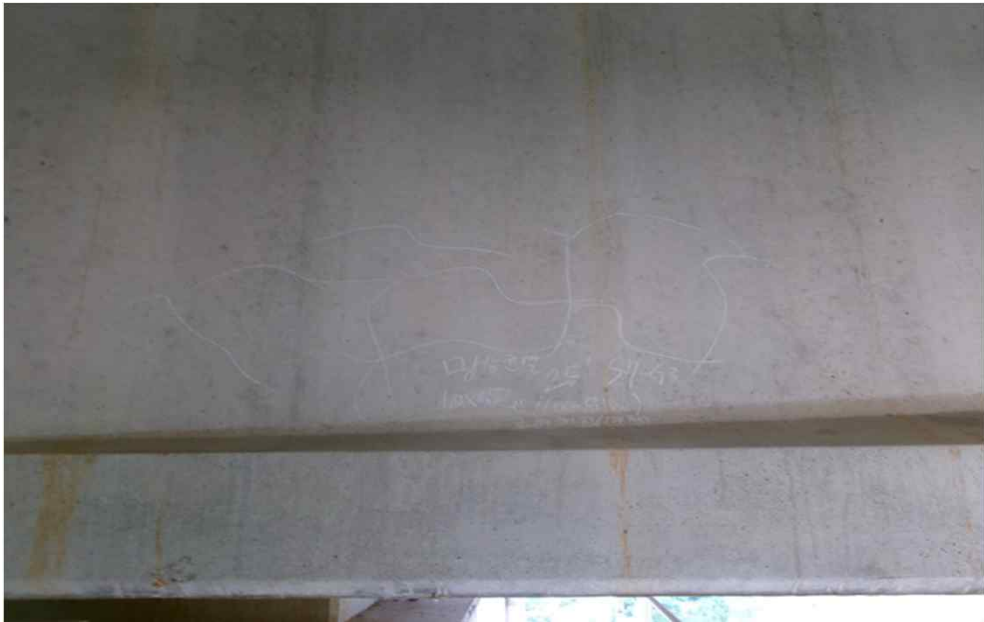
| 점검위치 | 영천 | 고현천교(S7) | 사진번호 | #63 |

| 점검내용 | | 거더 망상균열 | | |

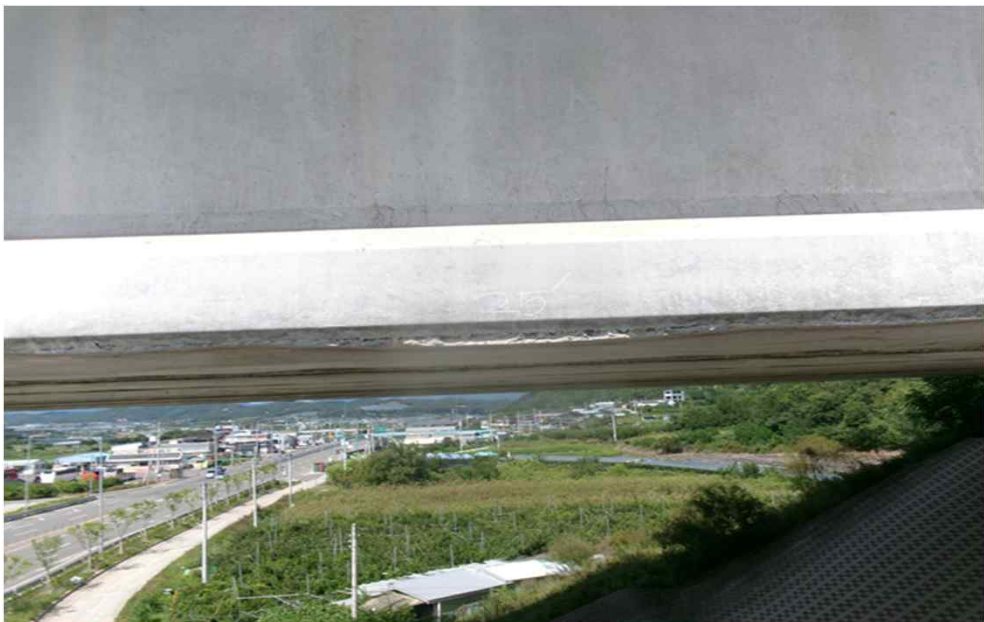
| 점검위치 | 영천 | 고현천교(S12) | 사진번호 | #64 |

| 점검내용 | | 거더 배부름 | | |

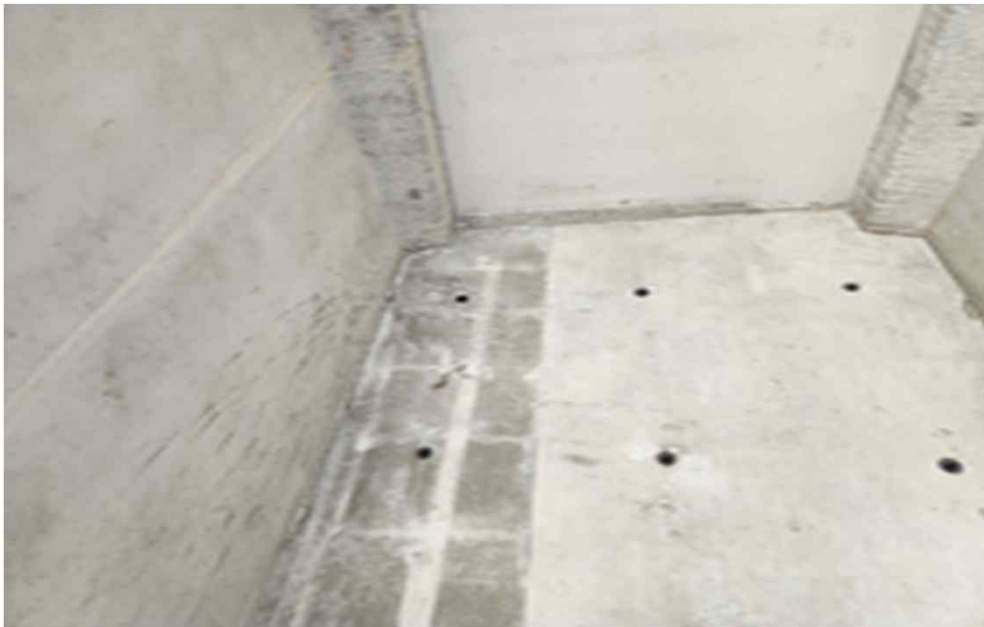
| 점검위치 | 영천 | 고현천교(S2) | 사진번호 | #66 |

| 점검내용 | | 가로보 재료분리 | | |

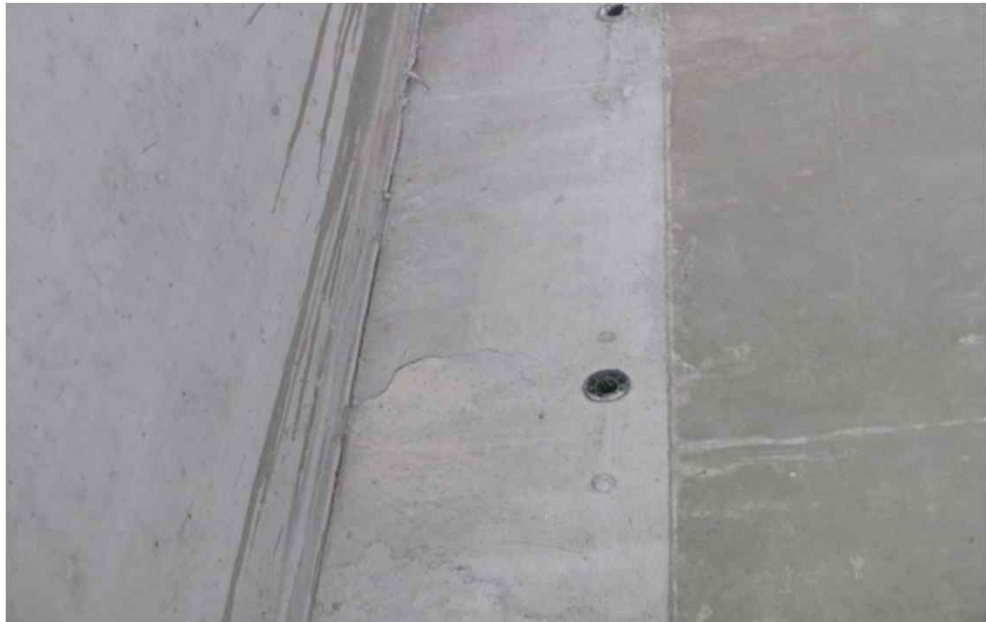
| 점검위치 | 영천 | 고현천교(S2) | 사진번호 | #67 |

| 점검내용 | | 가로보 층분리 | | |

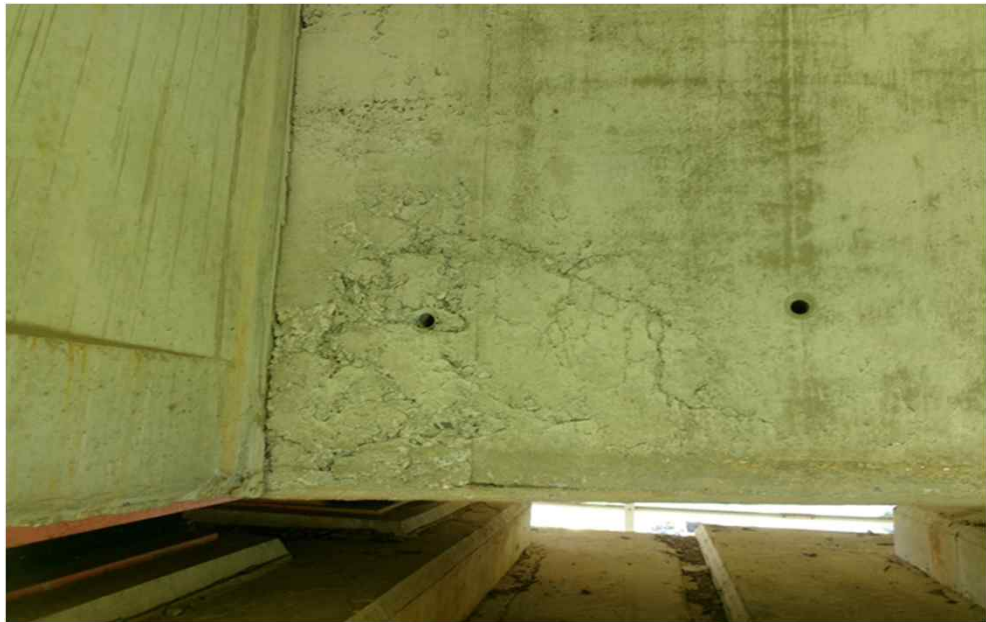
| 점검위치 | 영천 | 고현천교(S3) | 사진번호 | #68 |

| 점검내용 | | 가로보 재료분리 | | |

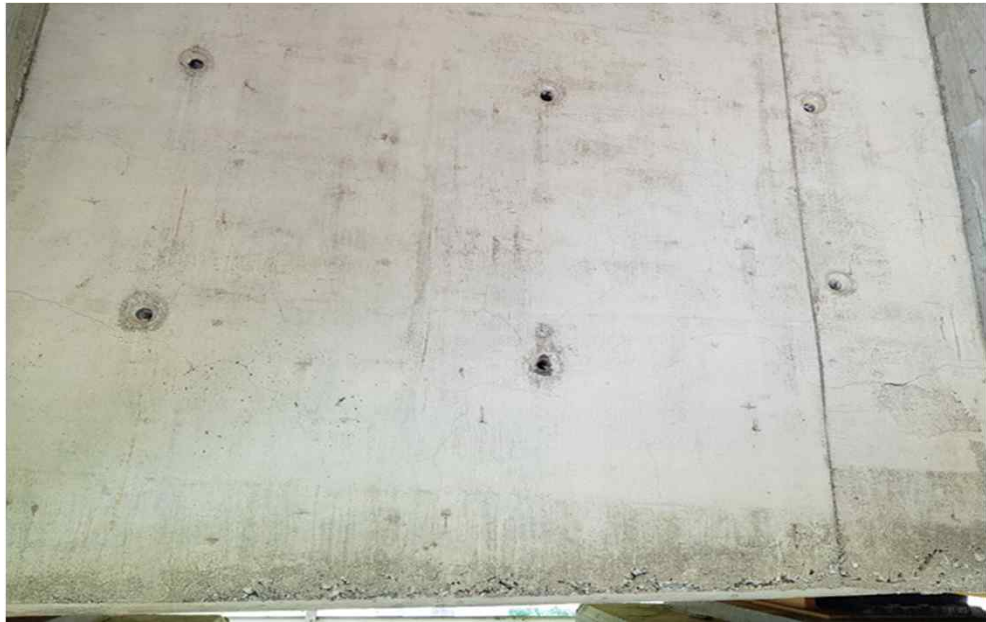
| 점검위치 | 영천 | 고현천교(S5) | 사진번호 | #69 |

| 점검내용 | | 가로보 망상균열 | | |

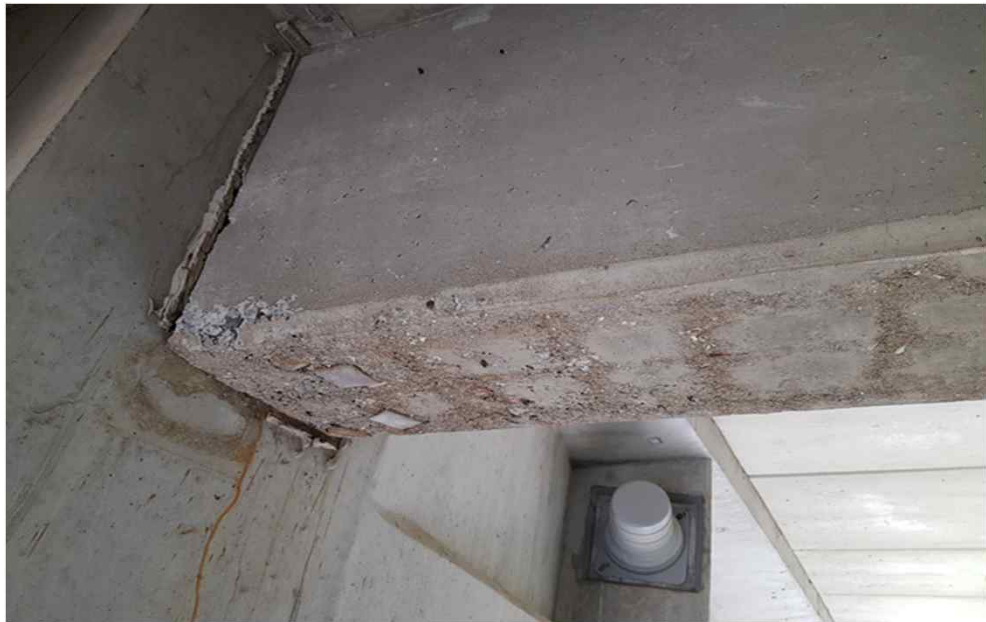
| 점검위치 | 영천 | 고현천교(S6) | 사진번호 | #70 |

| 점검내용 | | 가로보 재료분리 | | |

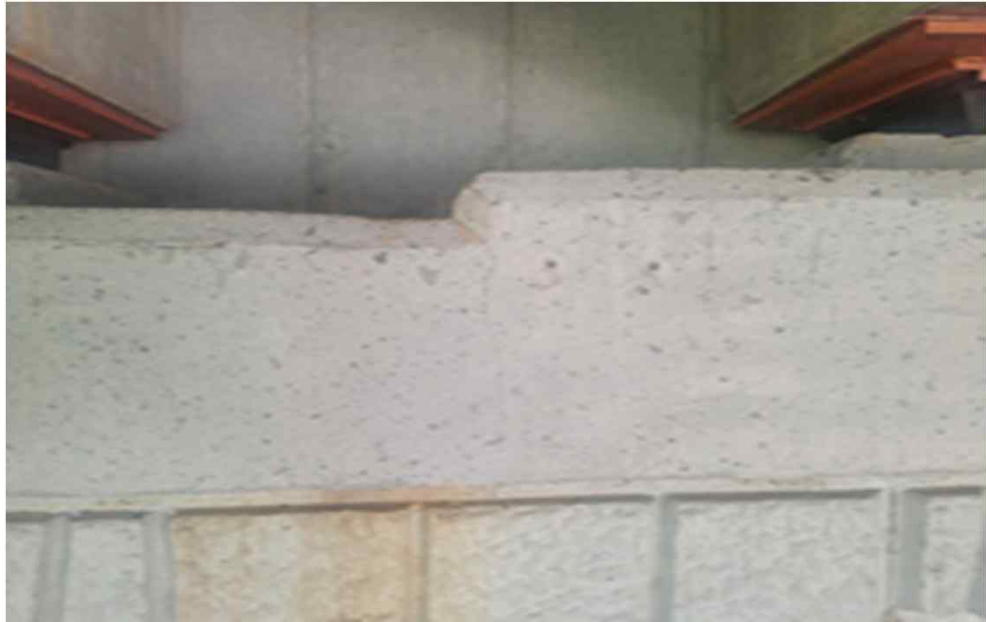
| 점검위치 | 영천 | 고현천교(A1) | 사진번호 | #73 |

| 점검내용 | | 교대 균열(cw=0.3mm미만) | | |

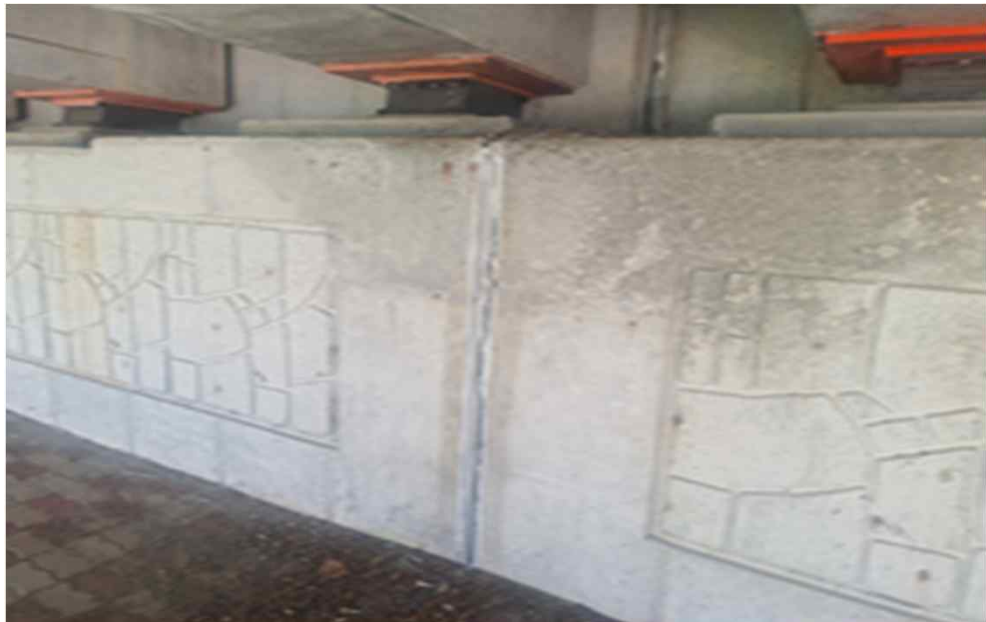
| 점검위치 | 영천 | 고현천교(A1) | 사진번호 | #74 |

| 점검내용 | | 교대 실란트파손 | | |

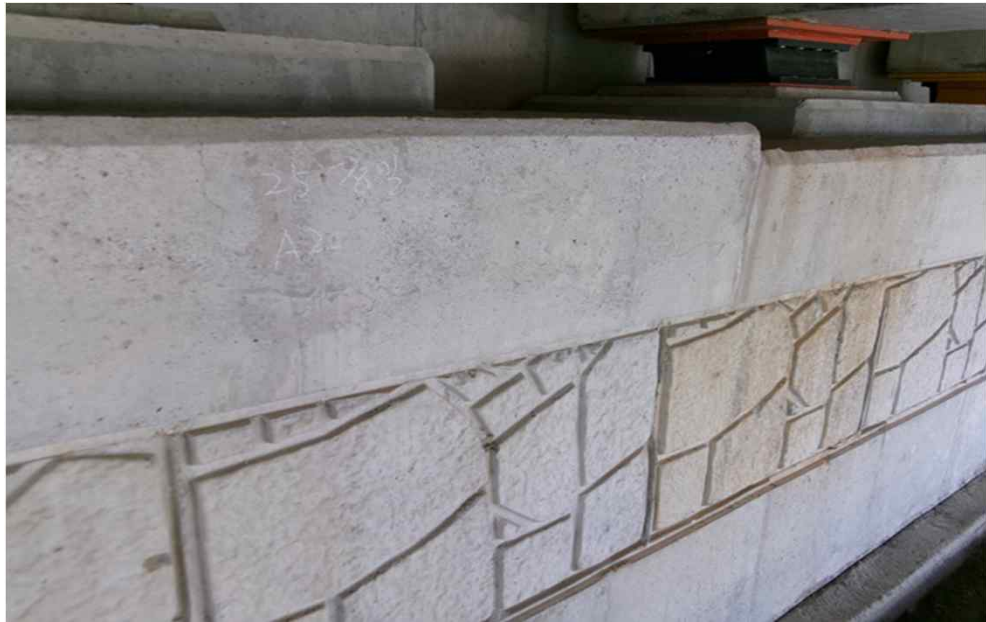
| 점검위치 | 영천 | 고현천교(A2) | 사진번호 | #75 |

| 점검내용 | | 교대 균열(cw=0.3mm미만) | | |

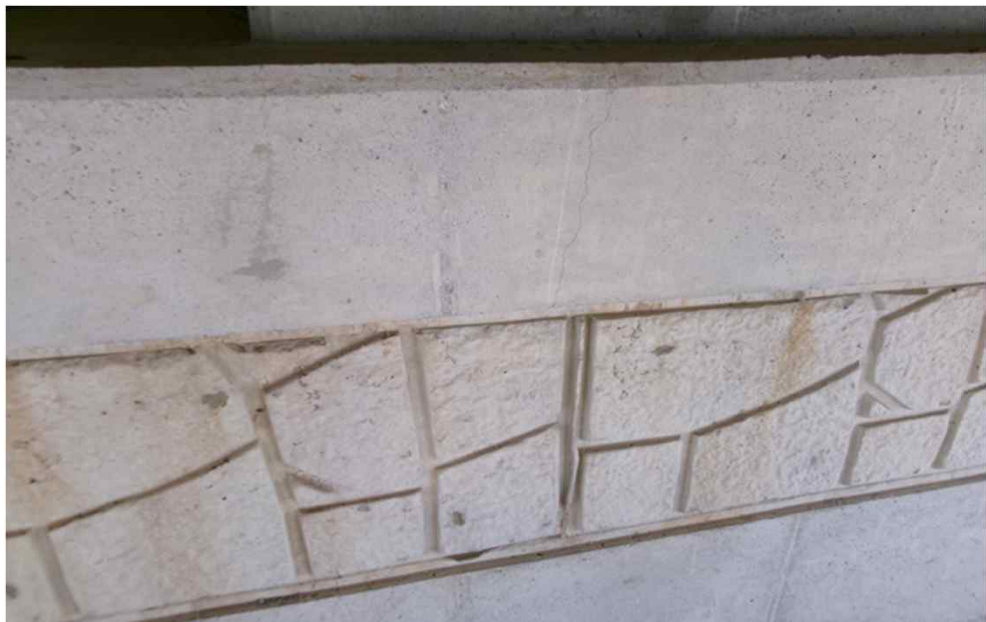
| 점검위치 | 영천 | 고현천교(A2) | 사진번호 | #76 |

| 점검내용 | | 교대 균열(cw=0.3mm이상) | | |

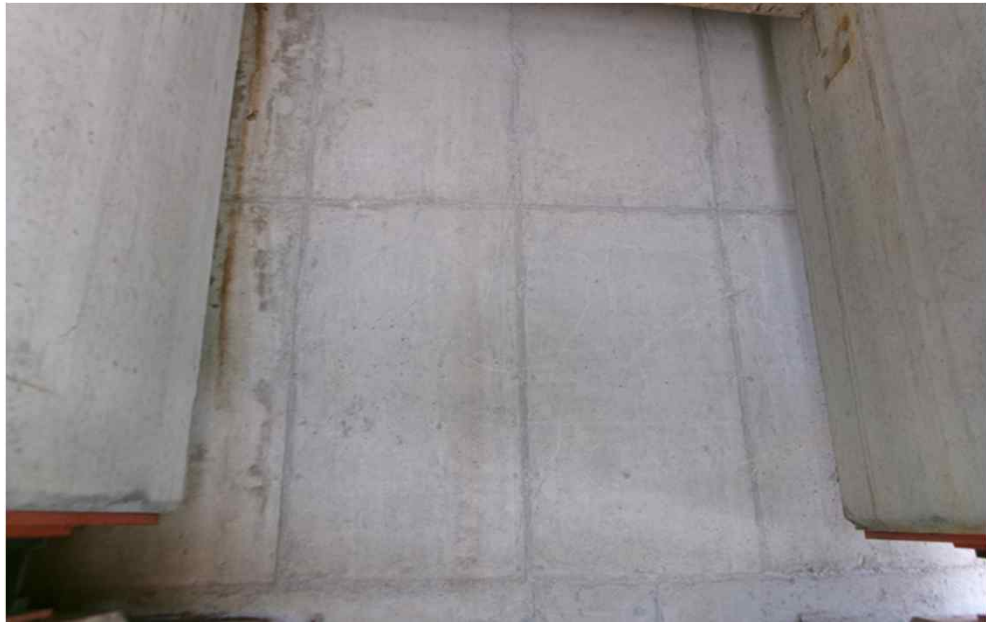
| 점검위치 | 영천 | 고현천교(A2) | 사진번호 | #77 |

| 점검내용 | | 교대 망상균열 | | |

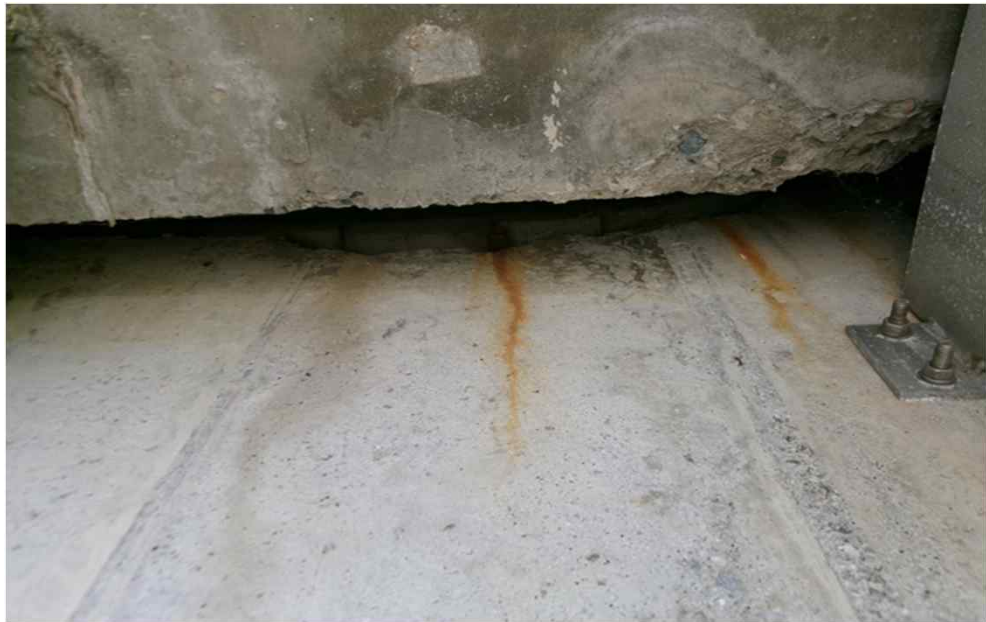
| 점검위치 | 영천 | 고현천교(A2) | 사진번호 | #78 |

| 점검내용 | | 교대 파손 및 철근노출 | | |
