## 도로교량 하자 목록(10공구)

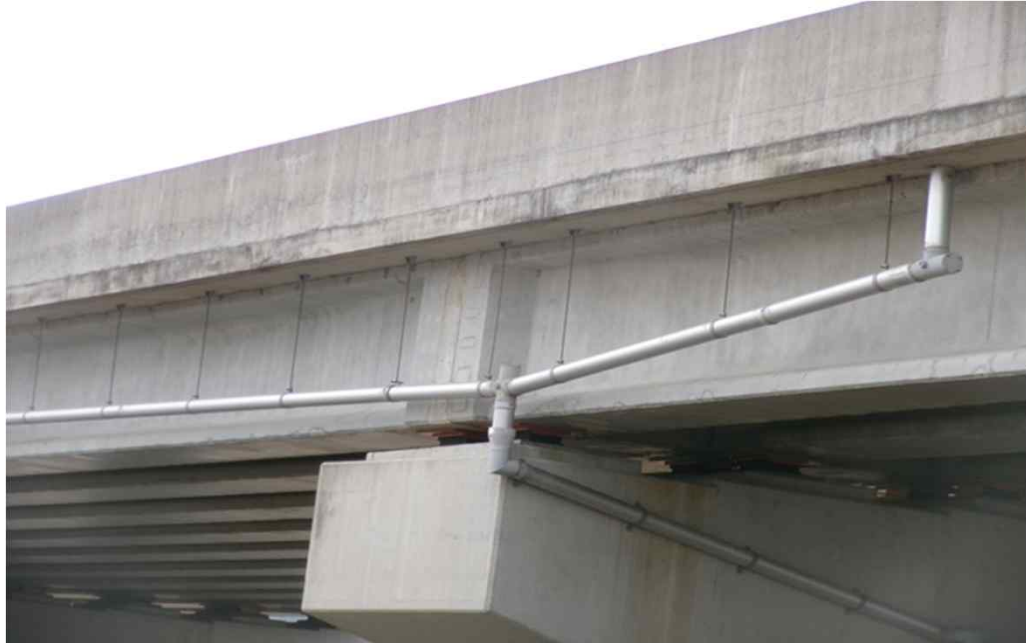
| 점검위치 | 상주 | 산하교(S2) | 사진번호 | #05 |

| 점검내용 | | 거더 균열(cw=0.3mm미만) | | |

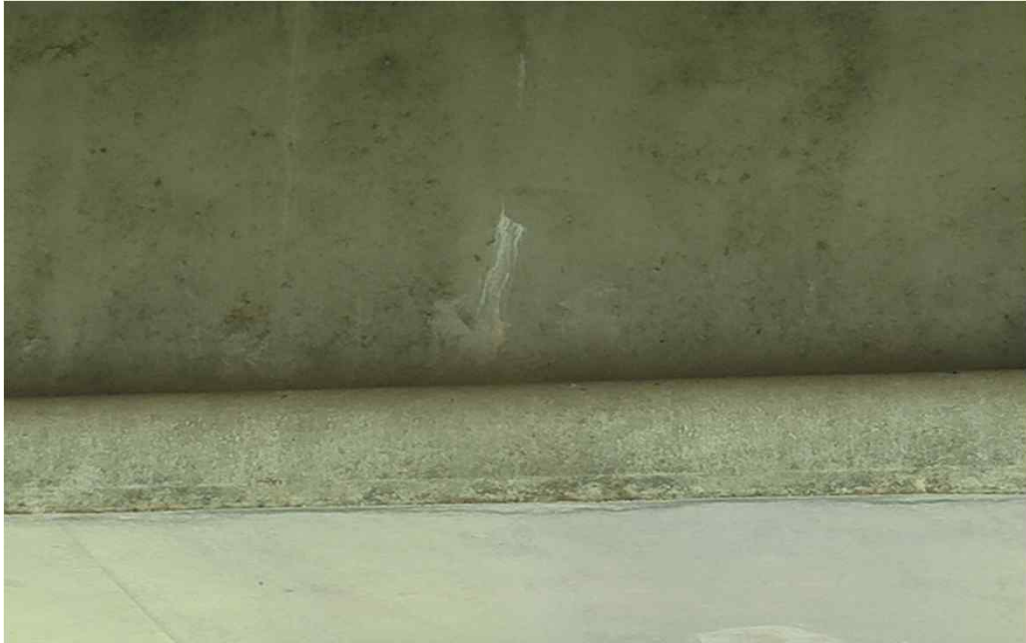
| 점검위치 | 상주 | 산하교(S6) | 사진번호 | #07 |

| 점검내용 | | 거더 백태 | | |

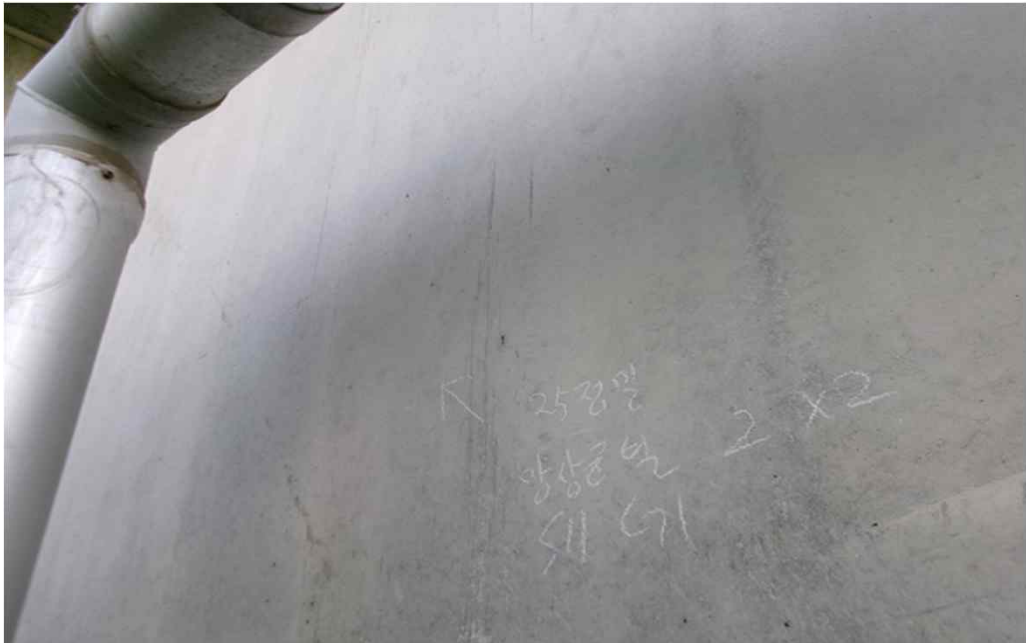
| 점검위치 | 상주 | 산하교(S11) | 사진번호 | #08 |

| 점검내용 | | 거더 망상균열 | | |

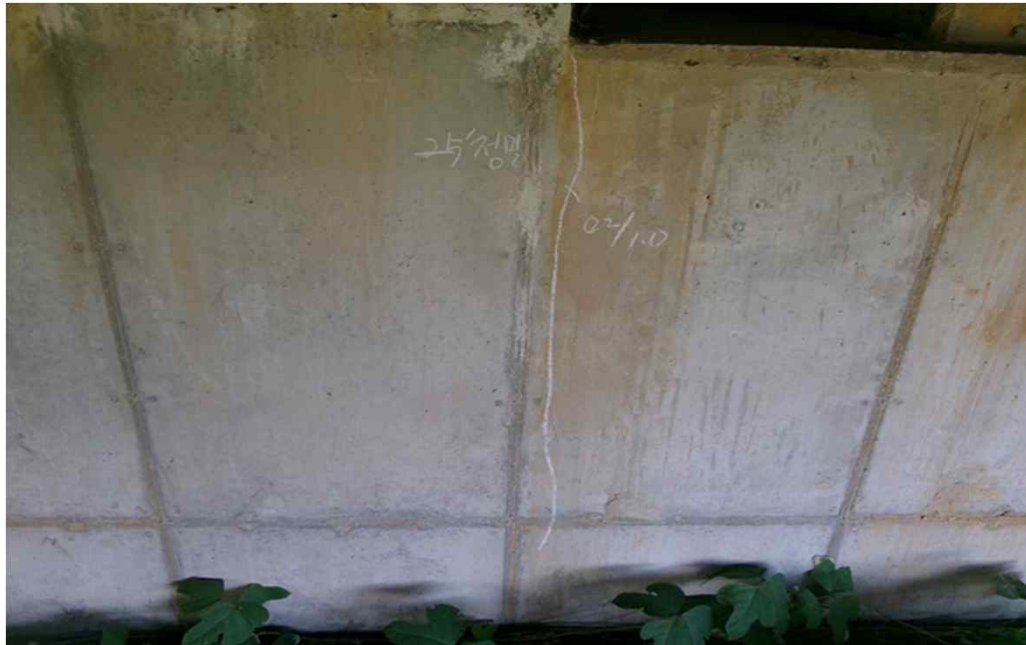
| 점검위치 | 상주 | 산하교(A1) | 사진번호 | #13 |

| 점검내용 | | 교대 균열(cw=0.3mm미만) | | |

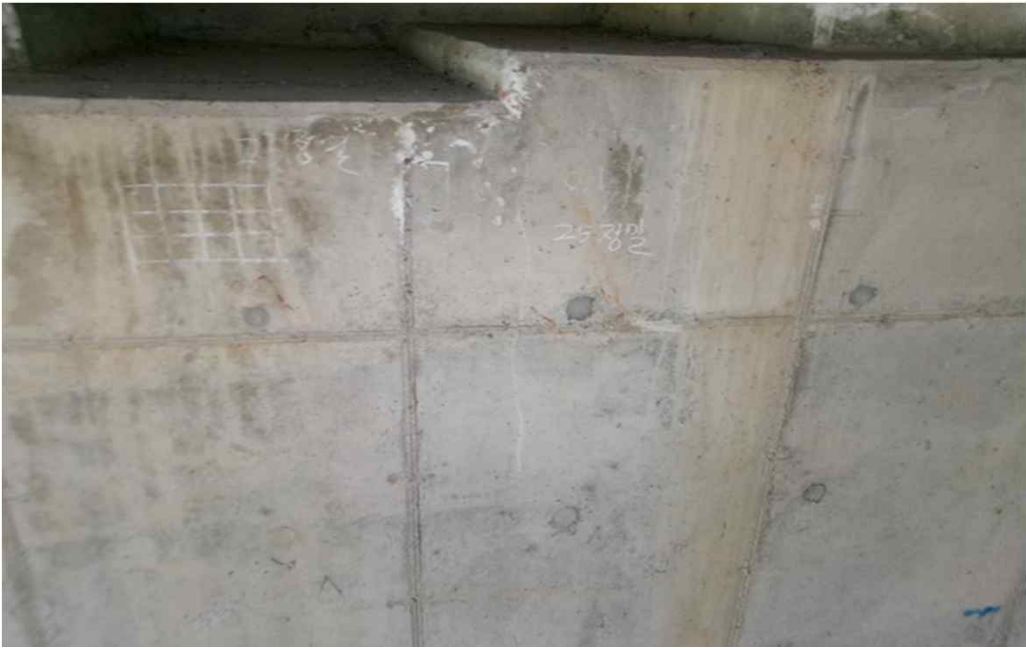
| 점검위치 | 상주 | 산하교(A2) | 사진번호 | #15 |

| 점검내용 | 교대 균열(cw=0.3mm미만) | | | |

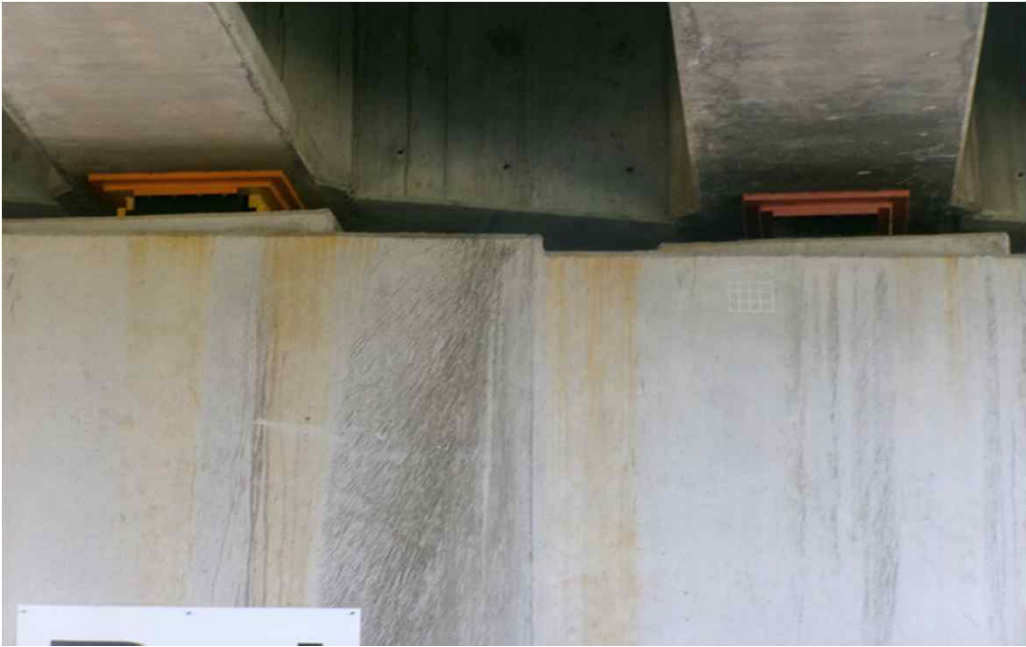
| 점검위치 | 상주 | 산하교(P1) | 사진번호 | #16 |

| 점검내용 | 교각 균열(cw=0.3mm미만) | | | |

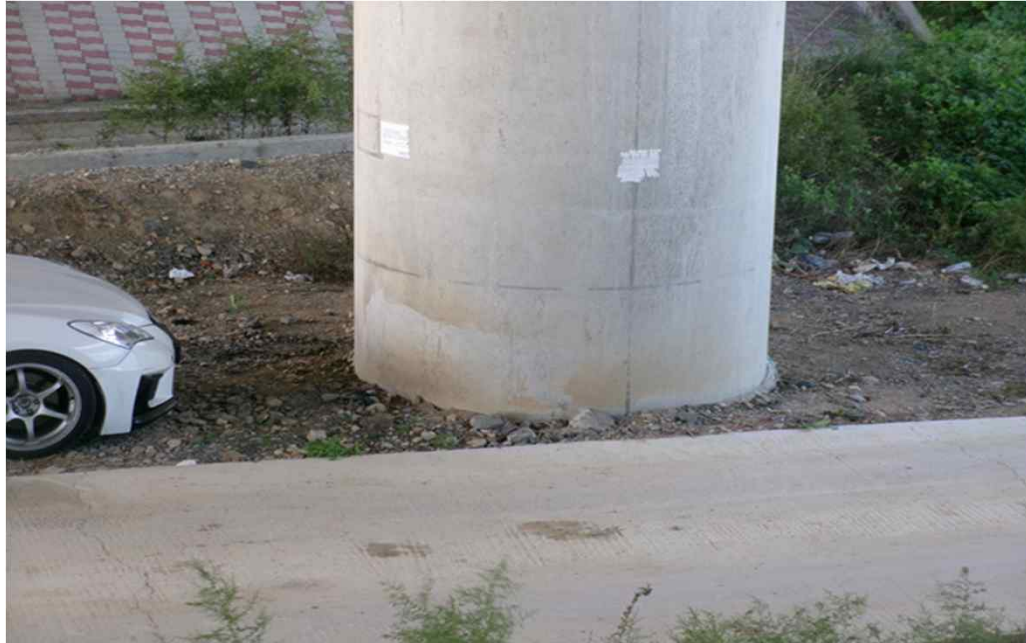
| 점검위치 | 상주 | 산하교(P1) | 사진번호 | #17 |

| 점검내용 | | 교각 화재흔적 보수 | | |

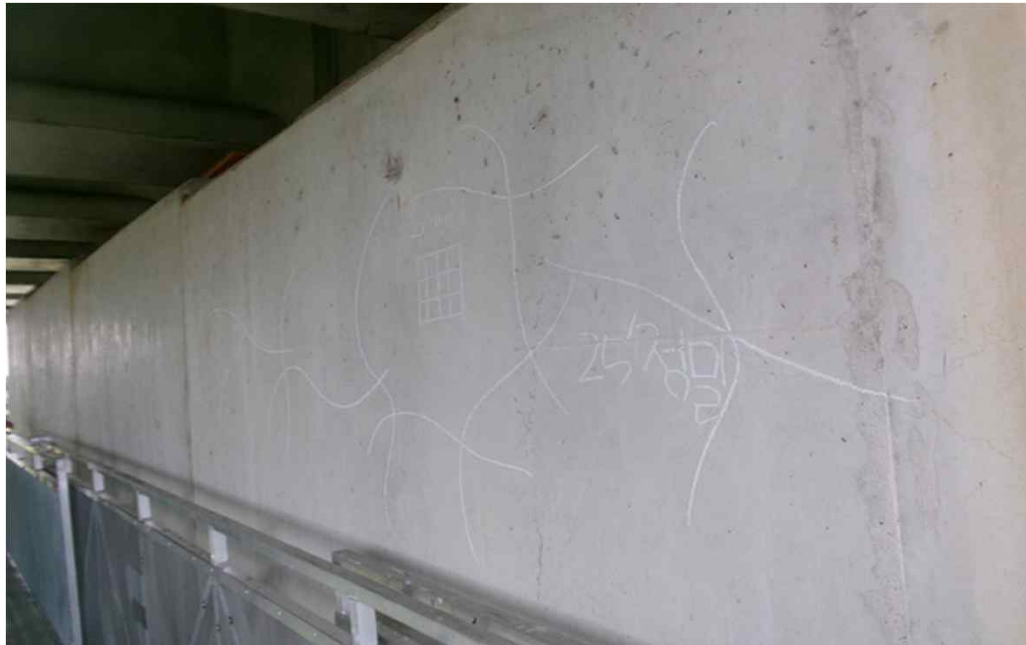
| 점검위치 | 상주 | 산하교(P5) | 사진번호 | #21 |

| 점검내용 | | 교각 망상균열 | | |

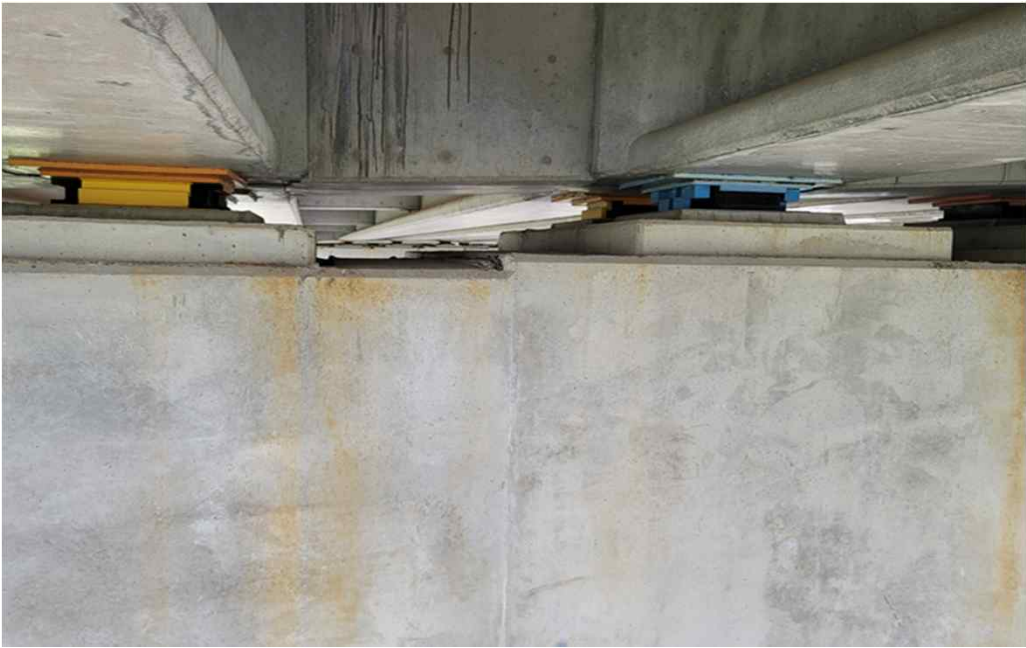
| 점검위치 | 상주 | 산하교(P6) | 사진번호 | #23 |

| 점검내용 | 교각 균열(cw=0.3mm미만) | | | |

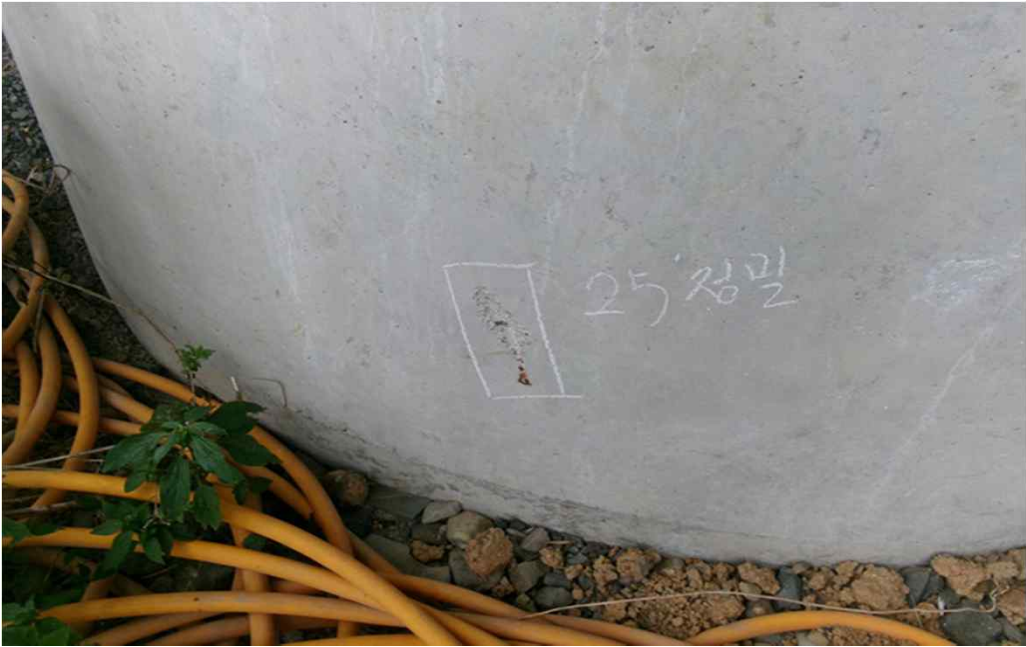
| 점검위치 | 상주 | 산하교(P6) | 사진번호 | #24 |

| 점검내용 | 교각 균열 | | | |

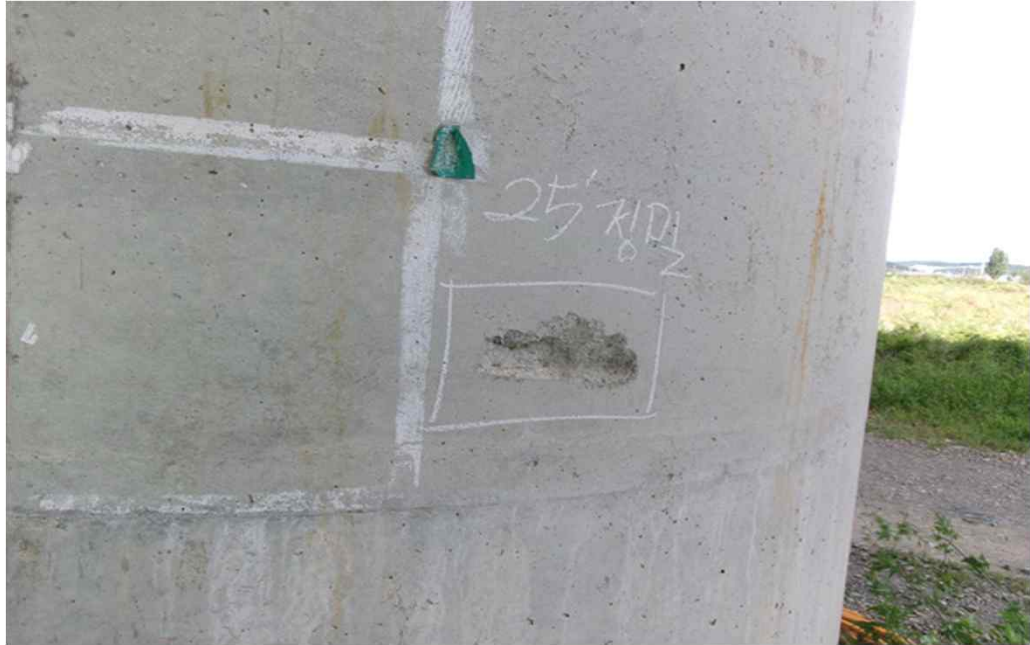
| 점검위치 | 상주 | 산하교(P6) | 사진번호 | #25 |

| 점검내용 | | 교각 파손 | | |

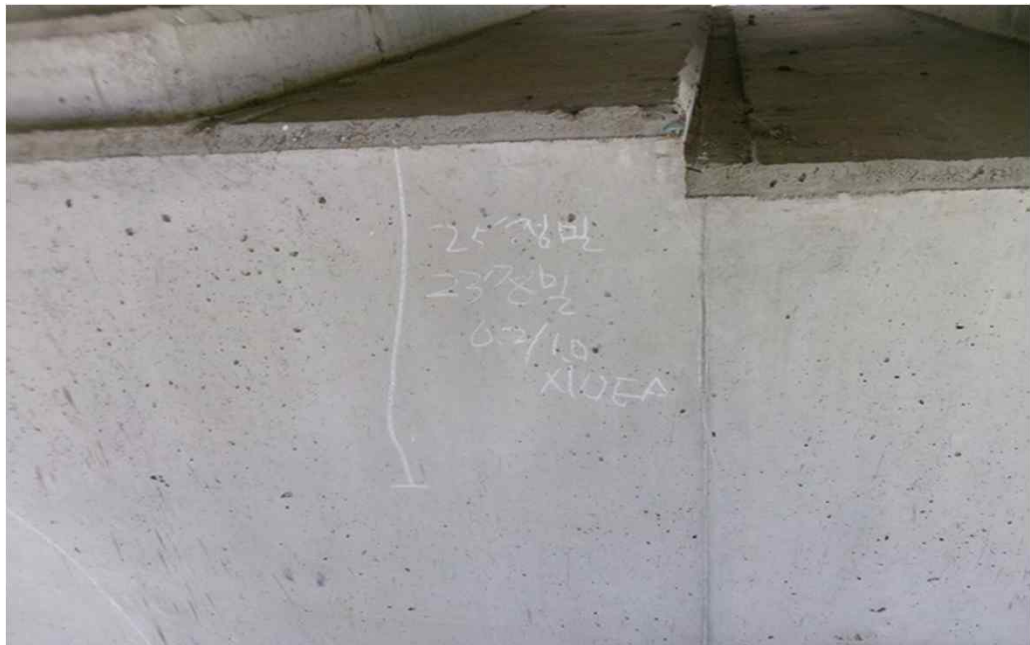
| 점검위치 | 상주 | 산하교(P7) | 사진번호 | #26 |

| 점검내용 | | 교각 균열(cw=0.3mm미만) | | |

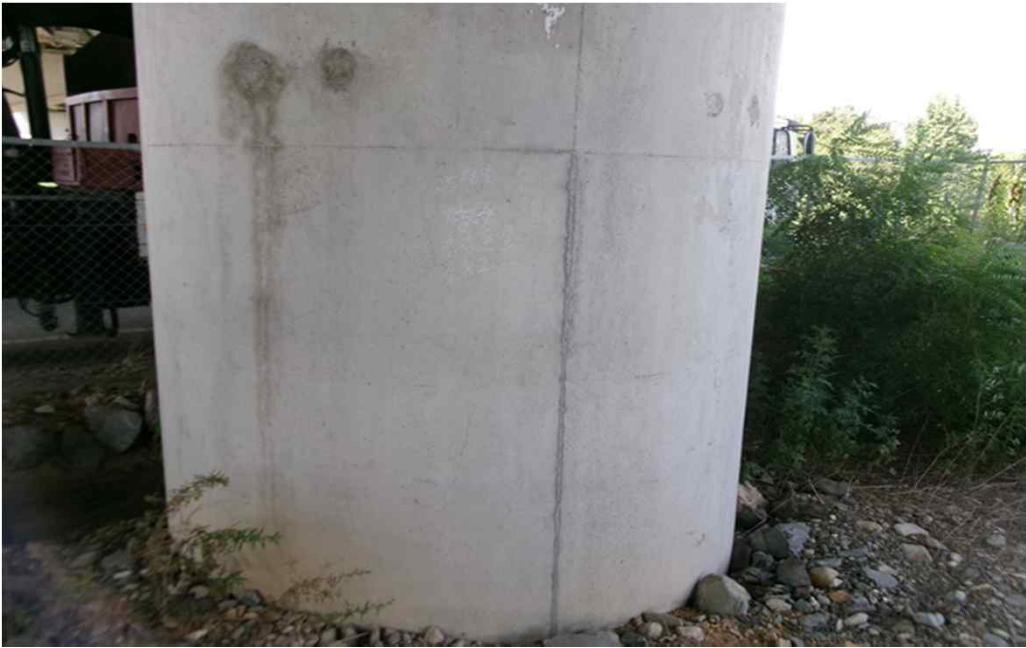
| 점검위치 | 상주 | 산하교(P7) | 사진번호 | #27 |

| 점검내용 | 교각 망상균열 | | | |

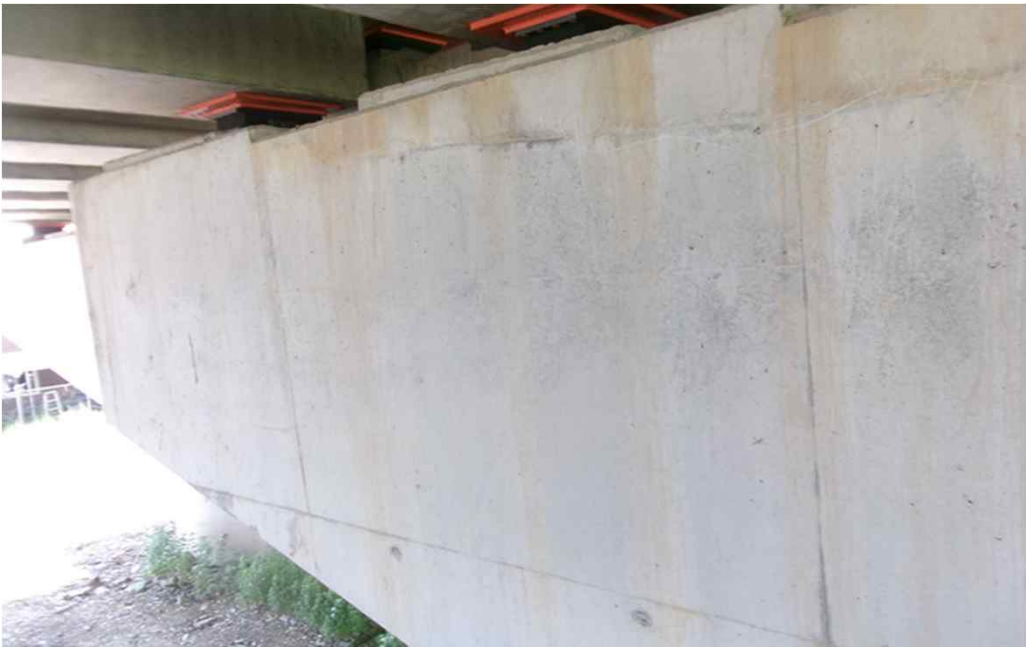
| 점검위치 | 상주 | 산하교(P8) | 사진번호 | #28 |

| 점검내용 | 교각 망상균열 | | | |

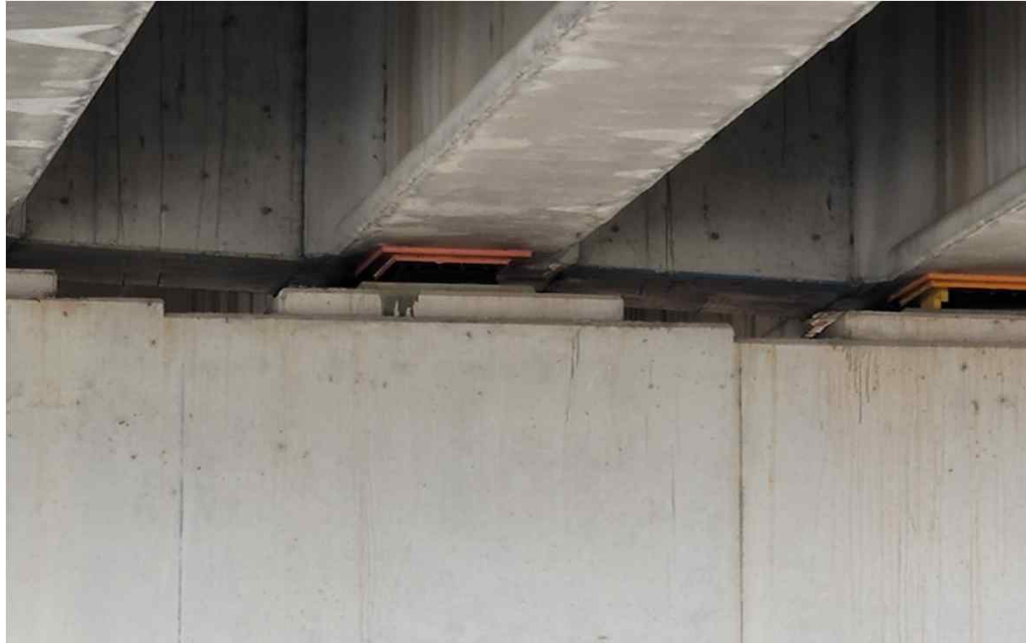
| 점검위치 | 상주 | 산하교(P9) | 사진번호 | #29 |

| 점검내용 | | 교각 균열(cw=0.3mm미만) | | |

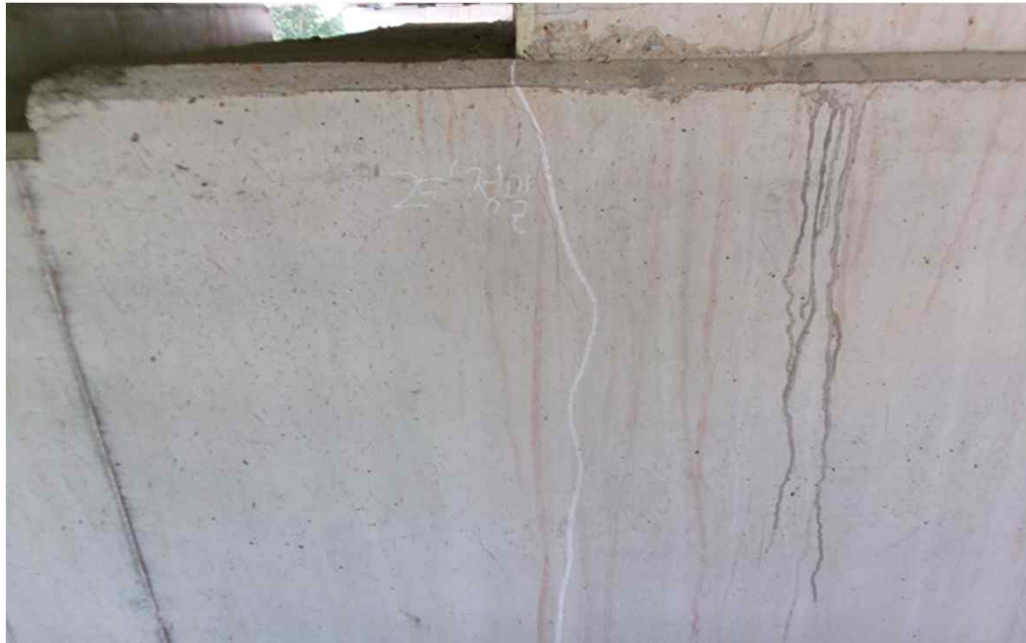
| 점검위치 | 상주 | 산하교(P9) | 사진번호 | #30 |

| 점검내용 | | 교각 균열(cw=0.3mm이상) | | |

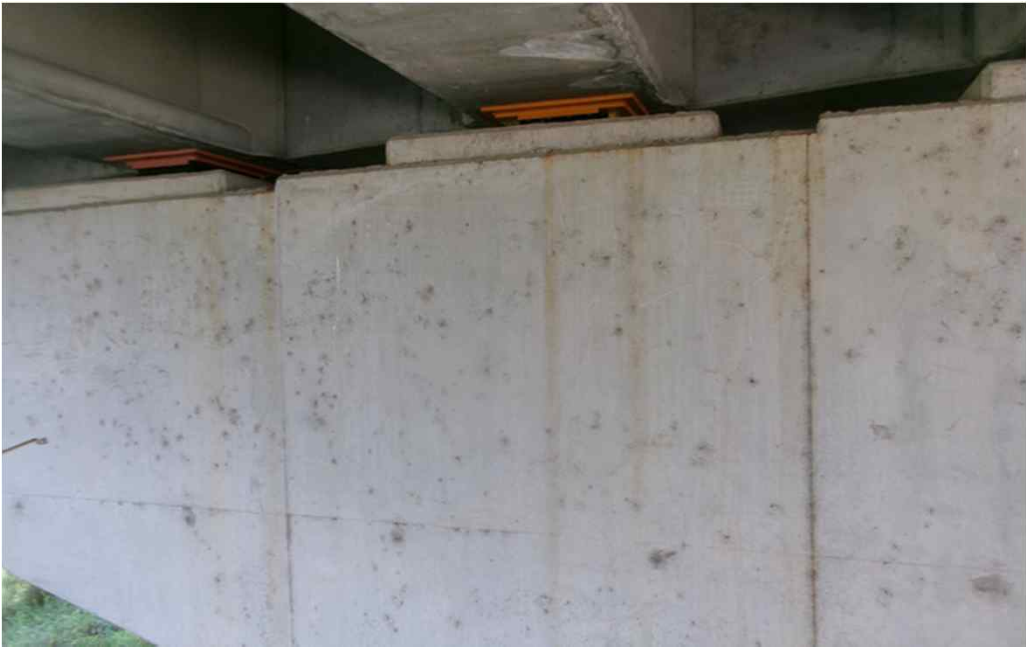
| 점검위치 | 상주 | 산하교(P10) | 사진번호 | #31 |

| 점검내용 | 교각 망상균열 | | | |

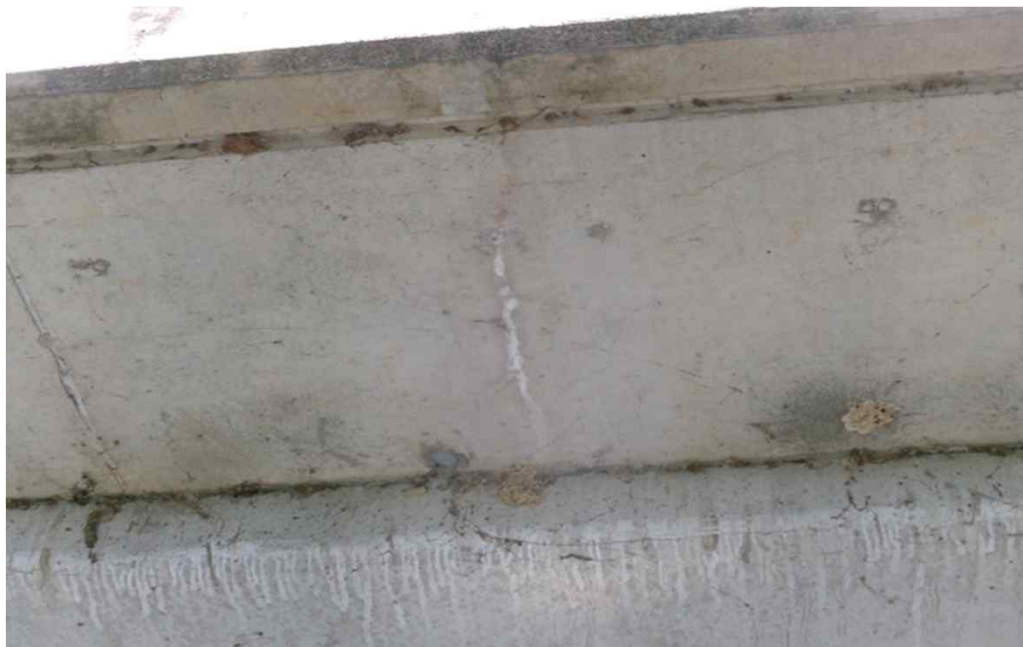
| 점검위치 | 영천 | 산하교(S2) | 사진번호 | #35 |

| 점검내용 | 바닥판하면 균열부 백태 |

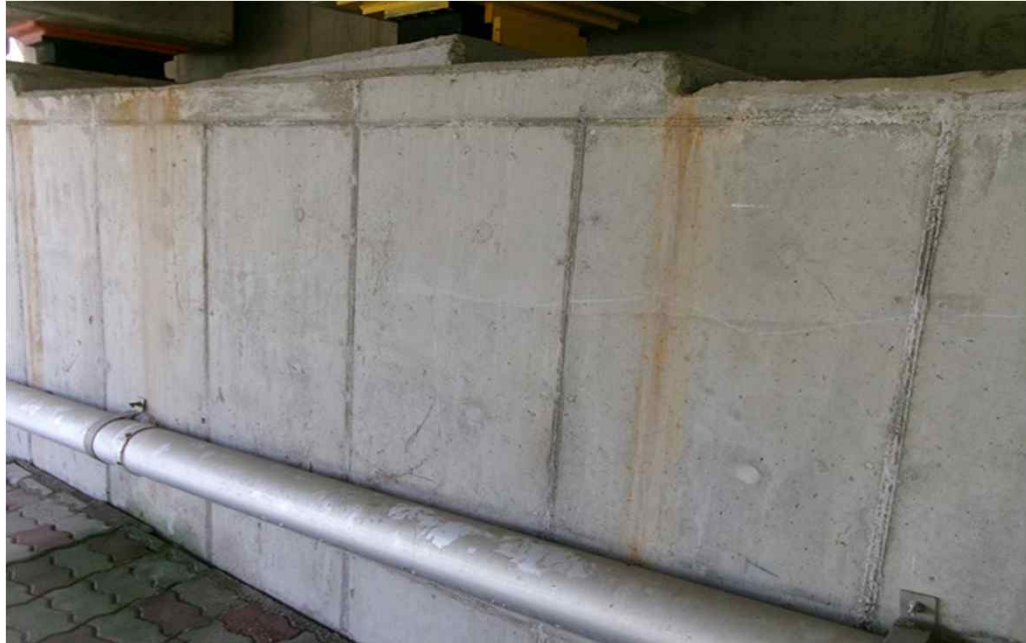
| 점검위치 | 영천 | 산하교(A1) | 사진번호 | #41 |

| 점검내용 | | 교대 균열(cw=0.3mm미만) | | |

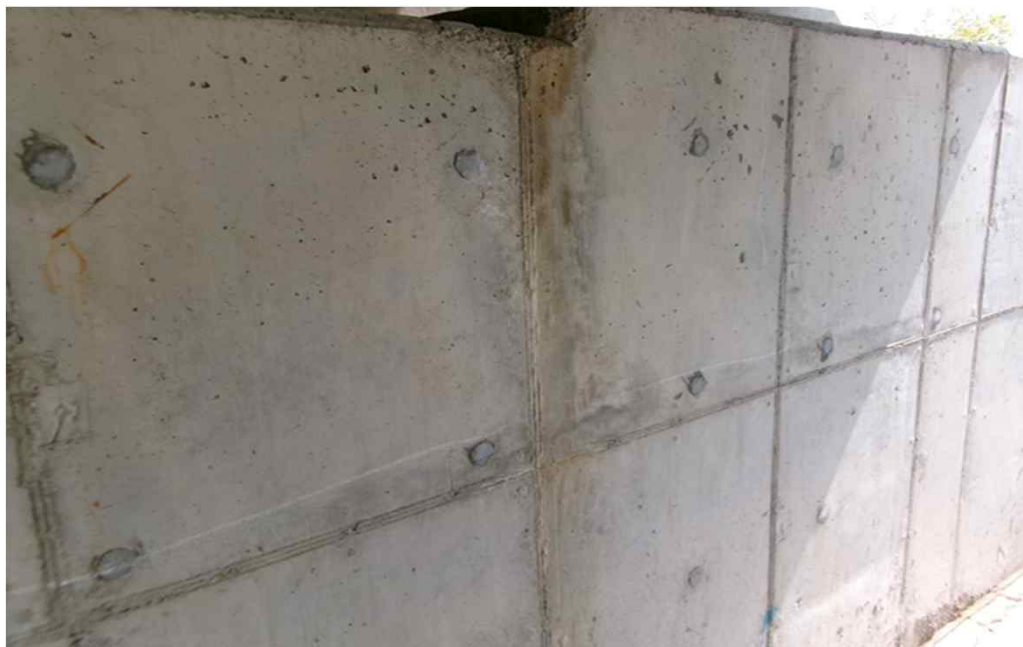
| 점검위치 | 영천 | 산하교(A2) | 사진번호 | #43 |

| 점검내용 | 교대 균열(cw=0.3mm미만) |

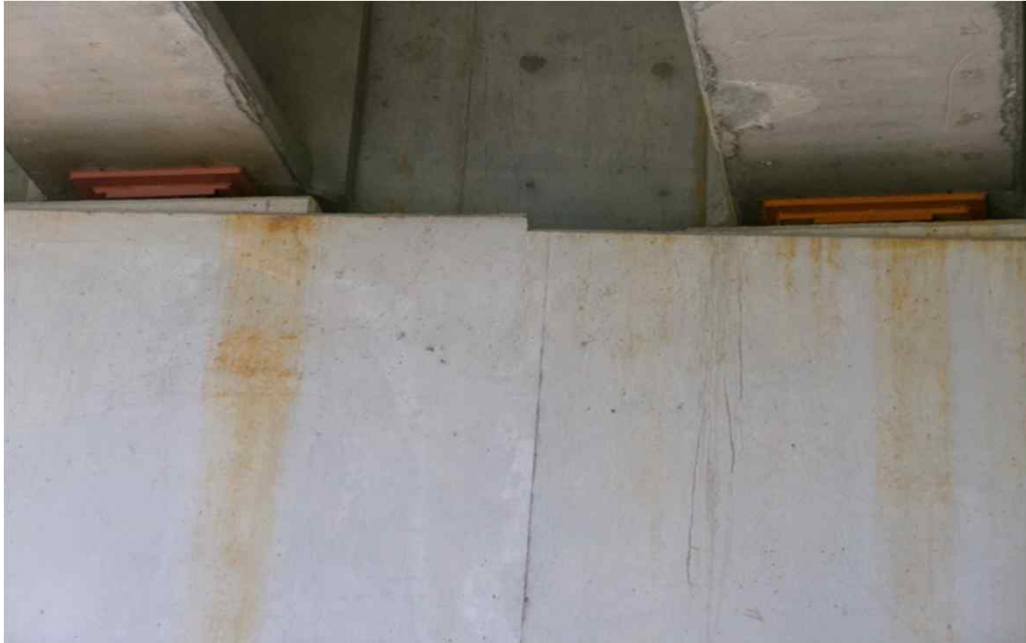
| 점검위치 | 영천 | 산하교(P1) | 사진번호 | #45 |

| 점검내용 | | 교각 균열(cw=0.3mm미만) | | |

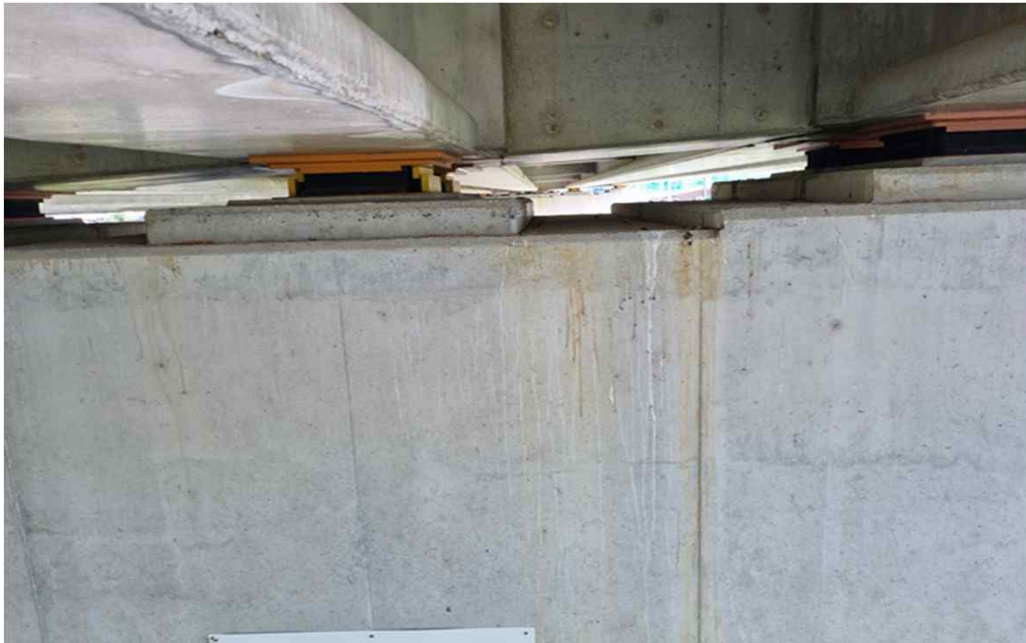
| 점검위치 | 영천 | 산하교(P5) | 사진번호 | #46 |

| 점검내용 | | 교각 균열(cw=0.3mm미만) | | |

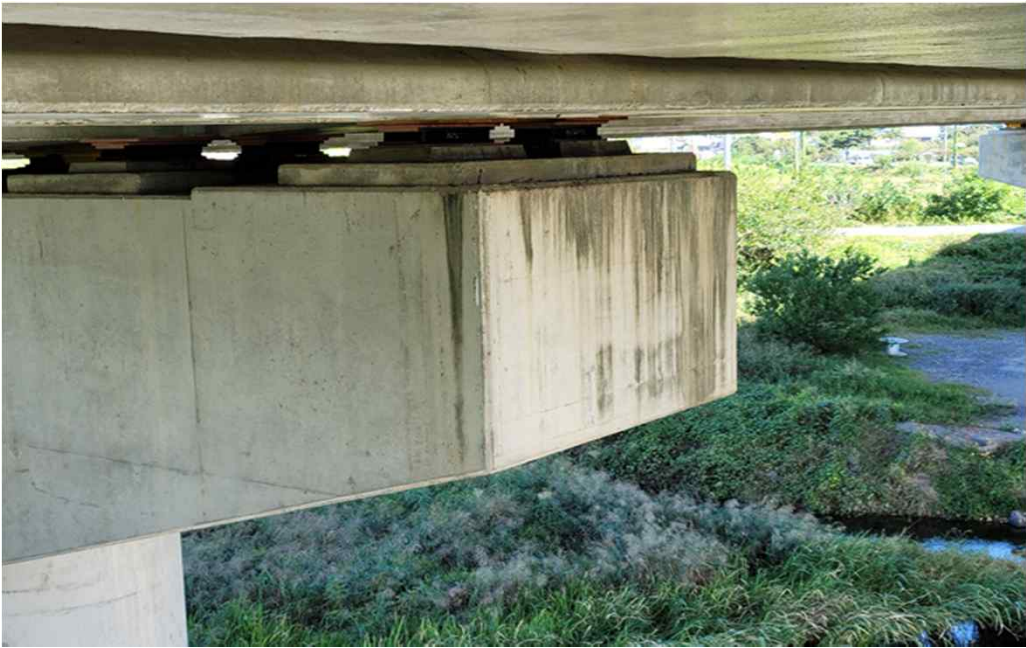
| 점검위치 | 영천 | 산하교(P5) | 사진번호 | #47 |

| 점검내용 | 교각 표면오염 | | | |

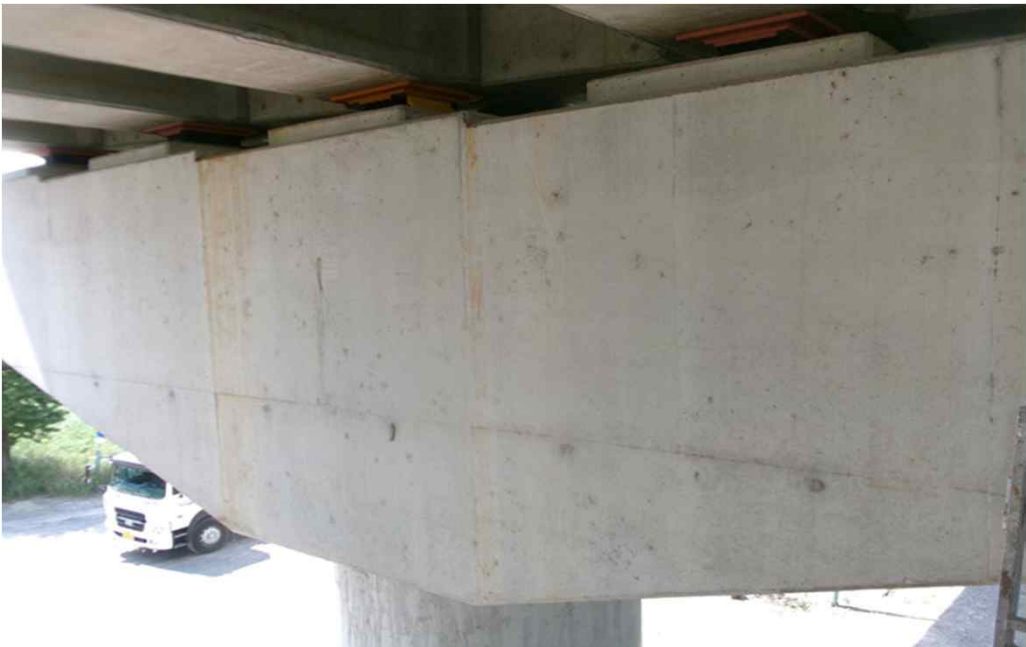
| 점검위치 | 영천 | 산하교(P6) | 사진번호 | #48 |

| 점검내용 | 교각 균열(cw=0.3mm미만) | | | |

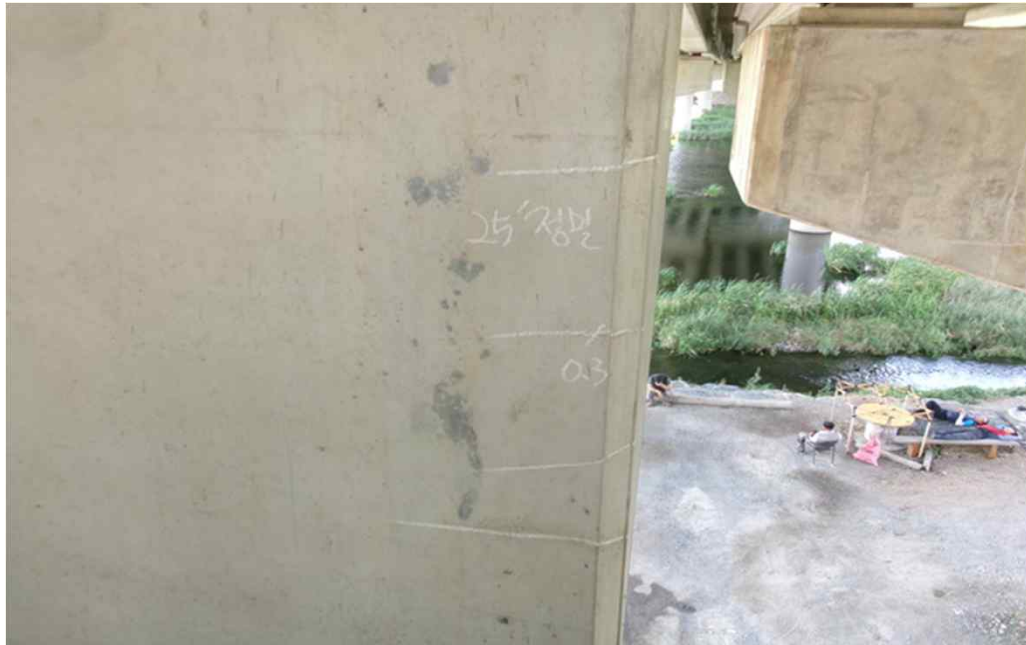
| 점검위치 | 영천 | 산하교(P6) | 사진번호 | #49 |

| 점검내용 | | 교각 균열(cw=0.3mm이상) | | |

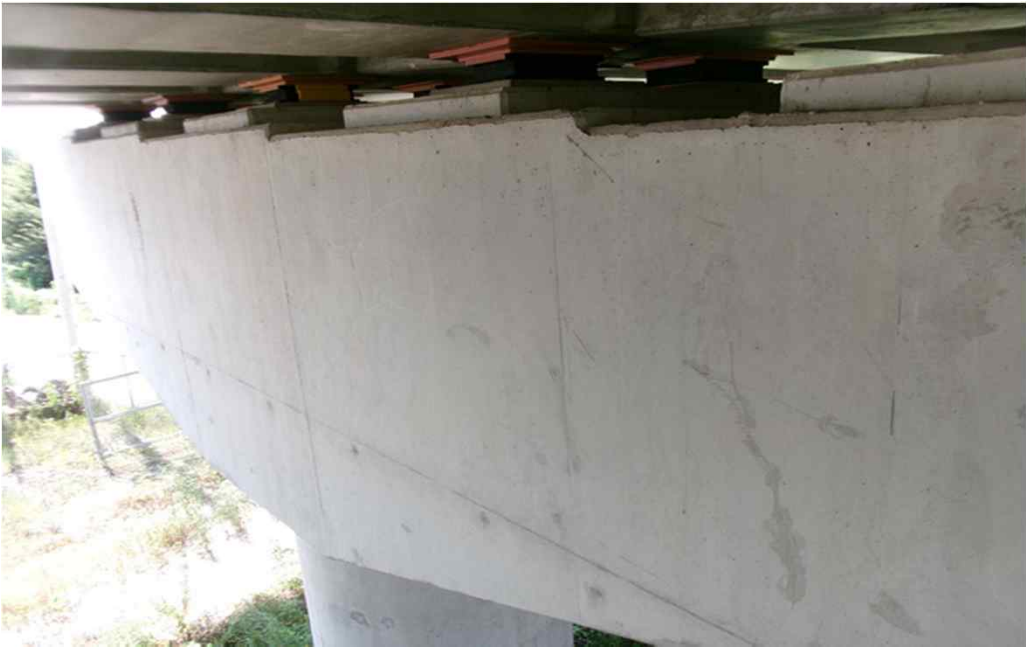
| 점검위치 | 영천 | 산하교(P7) | 사진번호 | #51 |

| 점검내용 | | 교각 망상균열 | | |

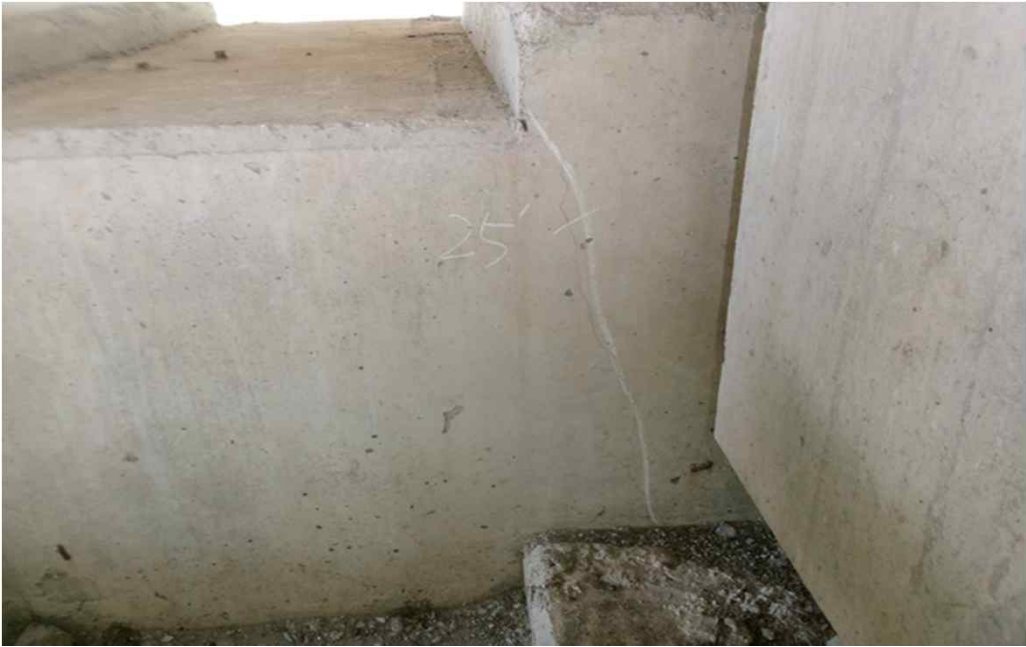
| 점검위치 | 영천 | 산하교(P8) | 사진번호 | #52 |

| 점검내용 | 교각 균열(cw=0.3mm미만) | | | |

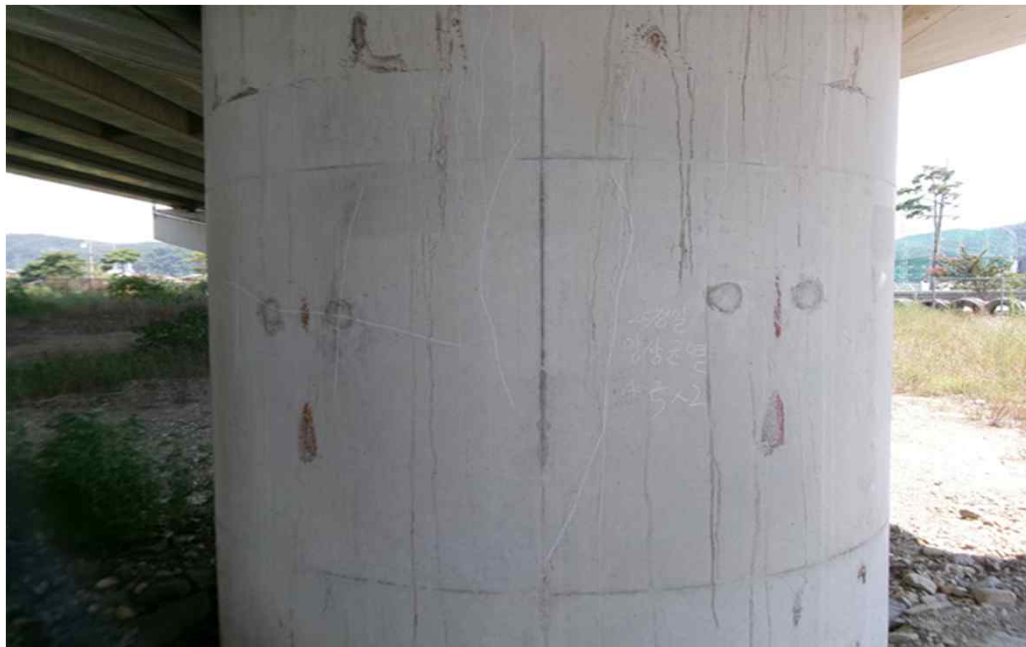
| 점검위치 | 영천 | 산하교(P8) | 사진번호 | #53 |

| 점검내용 | | 교각 망상균열 | | |

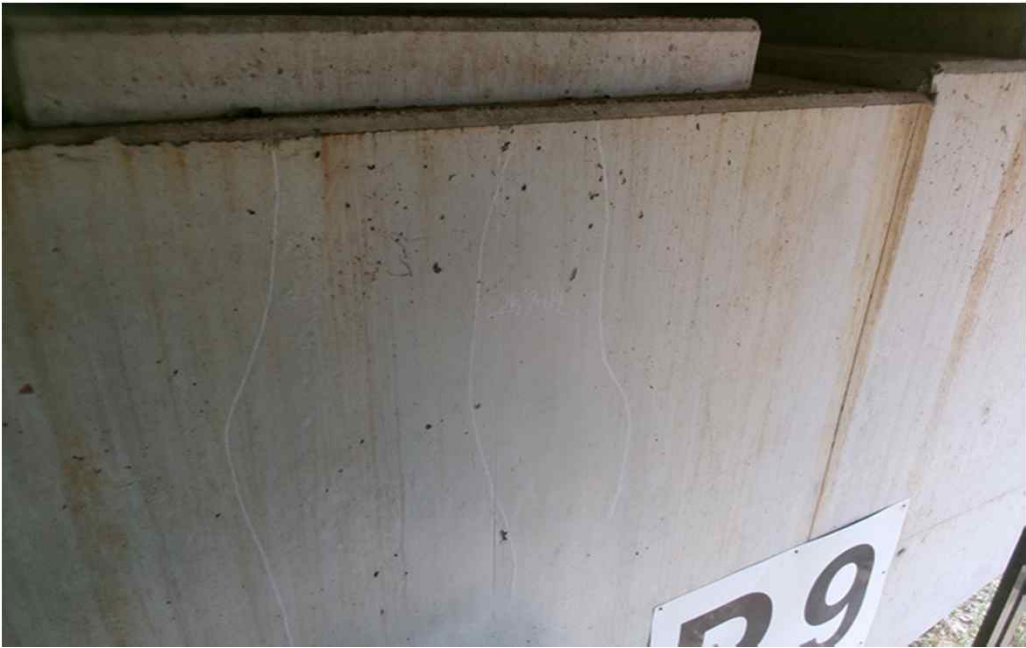
| 점검위치 | 영천 | 산하교(P9) | 사진번호 | #55 |

| 점검내용 | 교각 균열(cw=0.3mm미만) | | | |

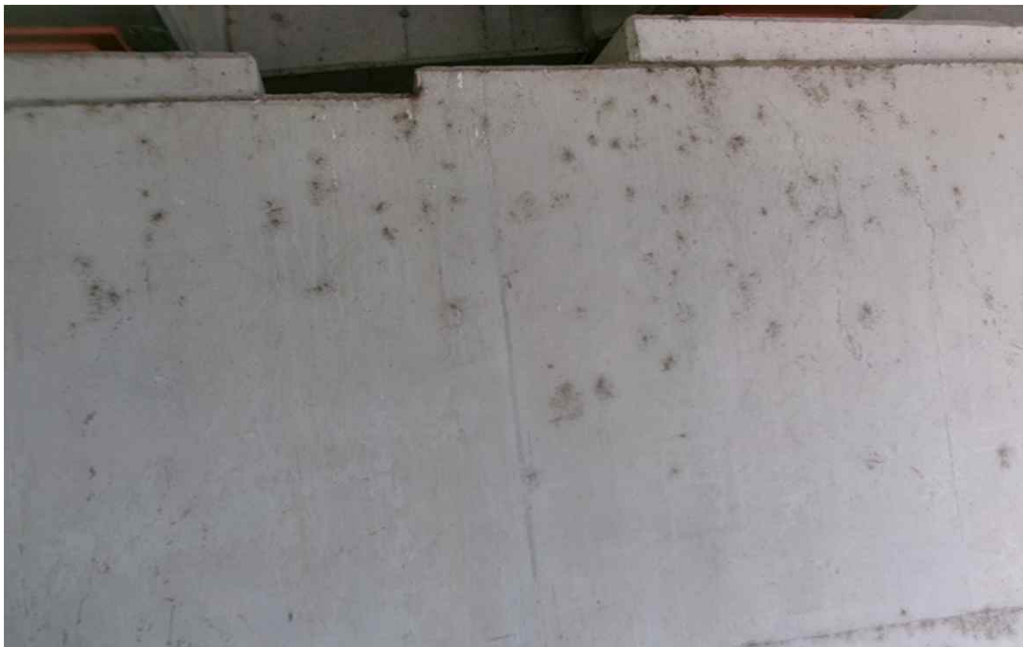
| 점검위치 | 영천 | 산하교(P10) | 사진번호 | #57 |

| 점검내용 | | 교각 망상균열 | | |

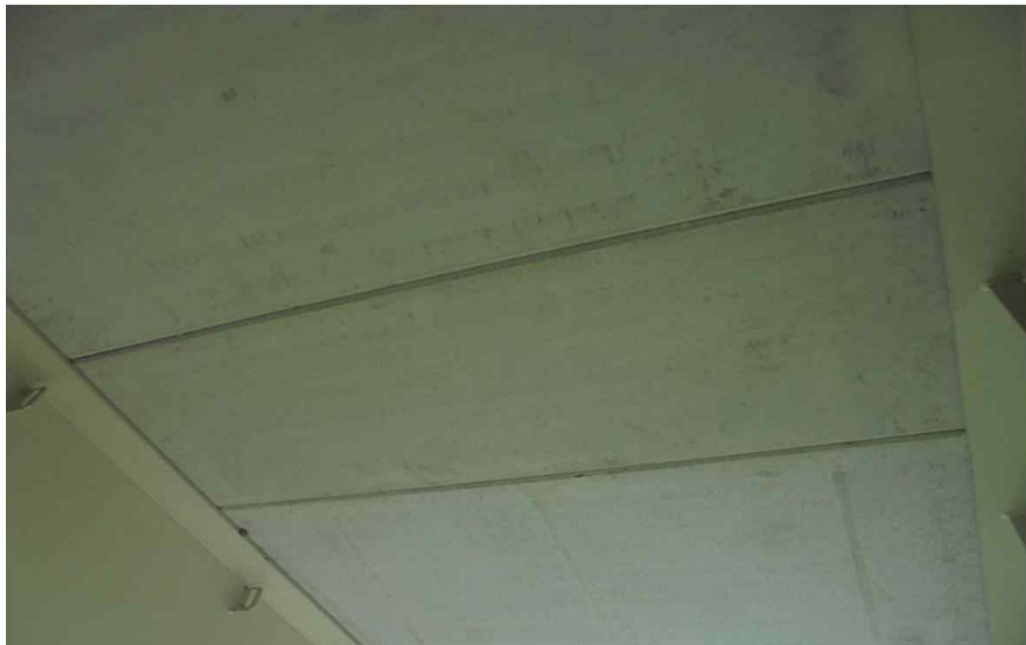
| 점검위치 | 상주 | 반정교(S3) | 사진번호 | #02 |

| 점검내용 | | 바닥판하면 데크플레이트 균열(cw=0.3mm미만) | | |

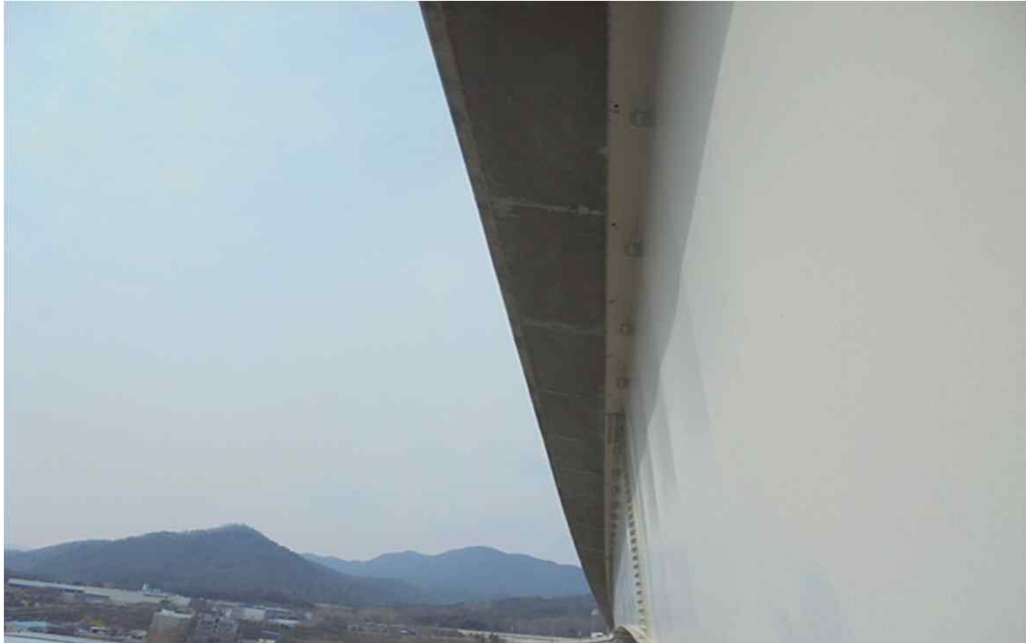
| 점검위치 | 상주 | 반정교(S4) | 사진번호 | #03 |

| 점검내용 | | 바닥판하면 균열부백태 | | |

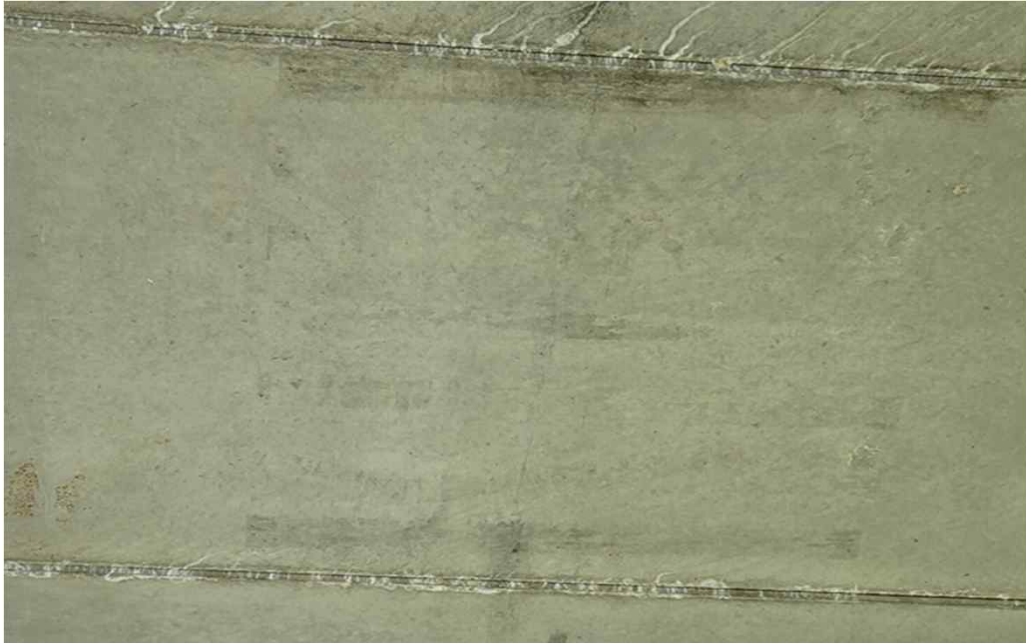
| 점검위치 | 상주 | 반정교(S6) | 사진번호 | #07 |

| 점검내용 | | 바닥판하면 데크플레이트 균열(cw=0.3mm미만) | | |

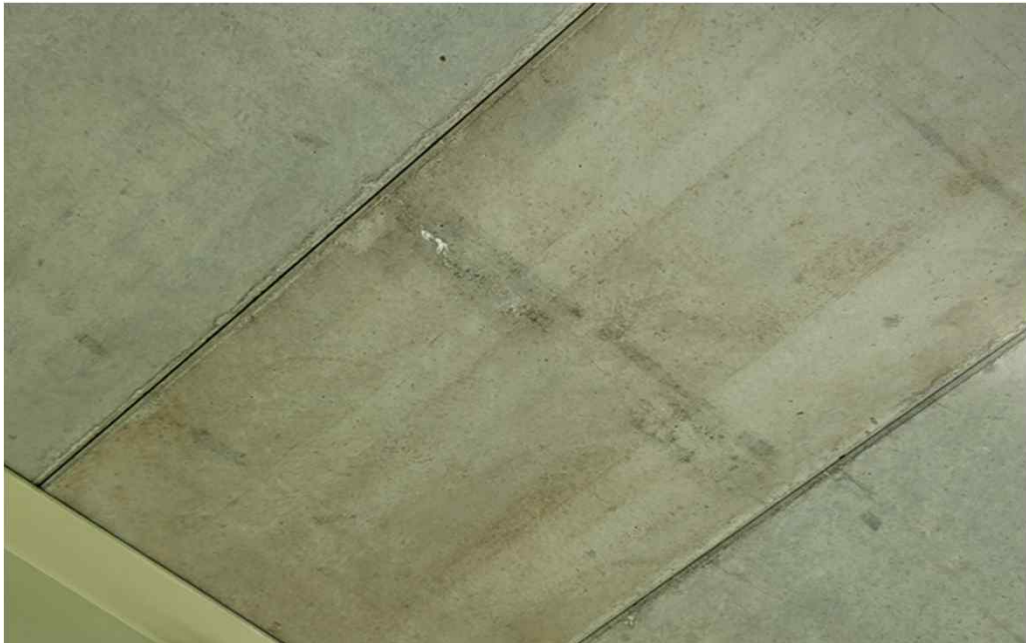
| 점검위치 | 상주 | 반정교(S6) | 사진번호 | #08 |

| 점검내용 | | 바닥판하면 데크플레이트 균열부백태 | | |
