## 도로교량 하자 목록(10공구)

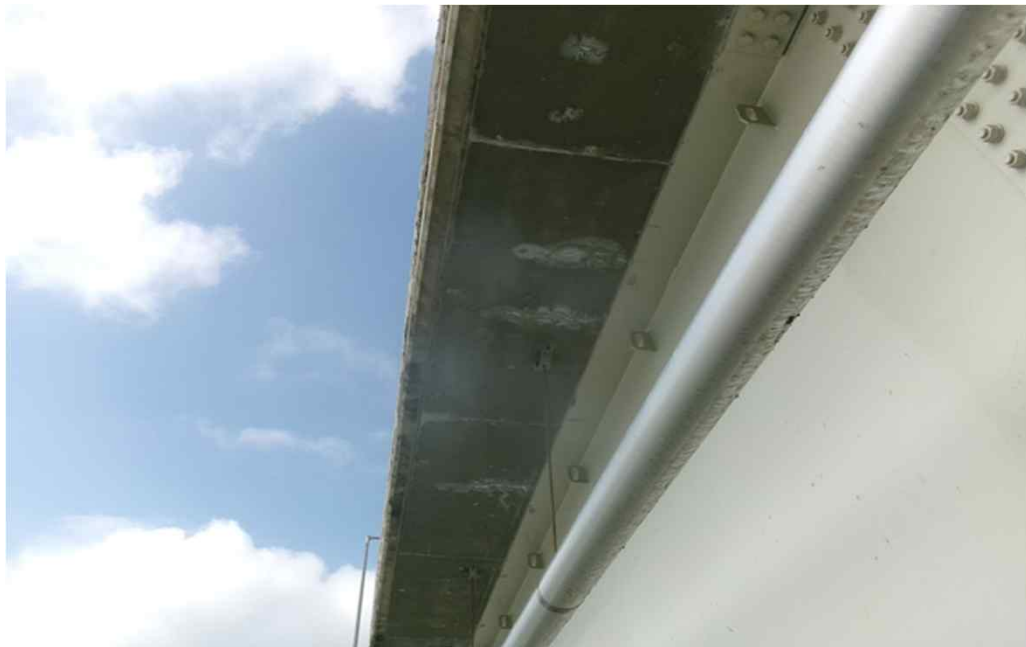
| 점검위치 | 상주 | 반정교(S7) | 사진번호 | #11 |

| 점검내용 | | 바닥판하면 균열부백태 | | |

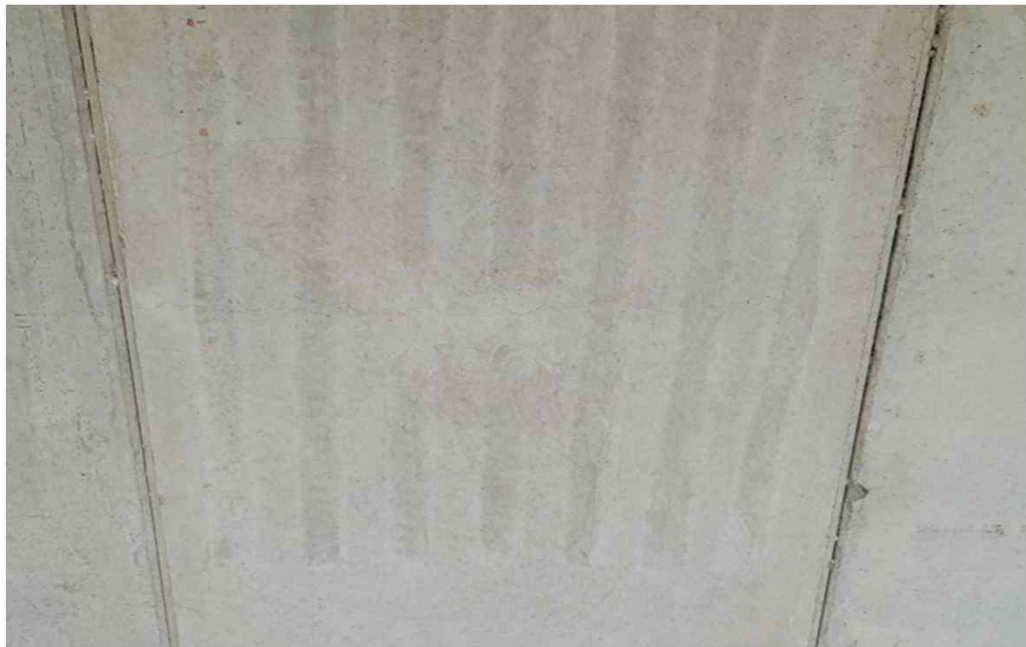
| 점검위치 | 상주 | 반정교(S7) | 사진번호 | #12 |

| 점검내용 | | 바닥판하면 데크플레이트 균열(cw=0.3mm미만) | | |

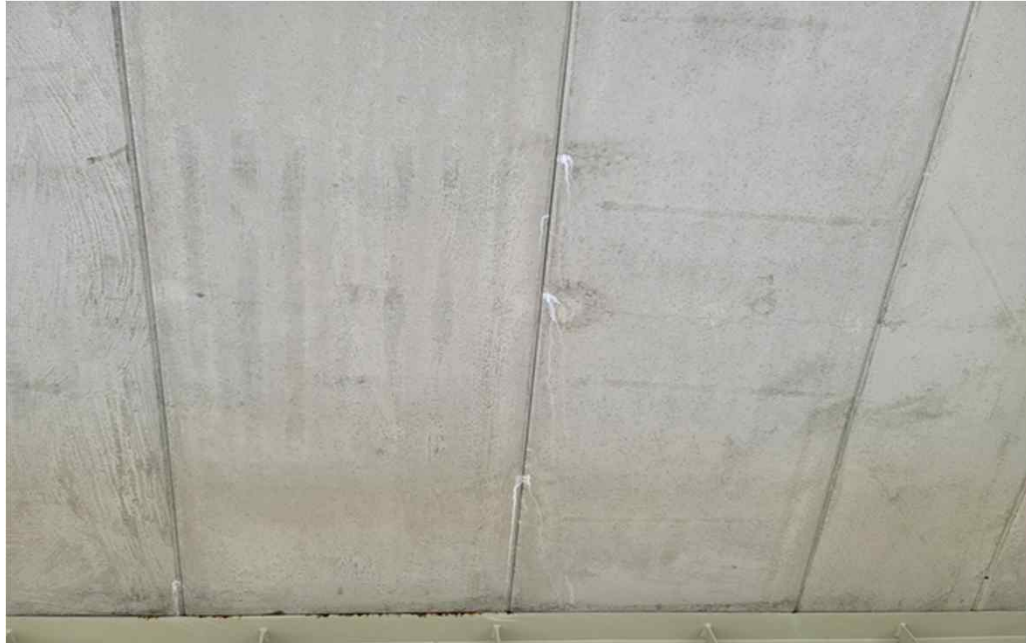
| 점검위치 | 상주 | 반정교(S7) | 사진번호 | #13 |

| 점검내용 | | 바닥판하면 데크플레이트 백태 | | |

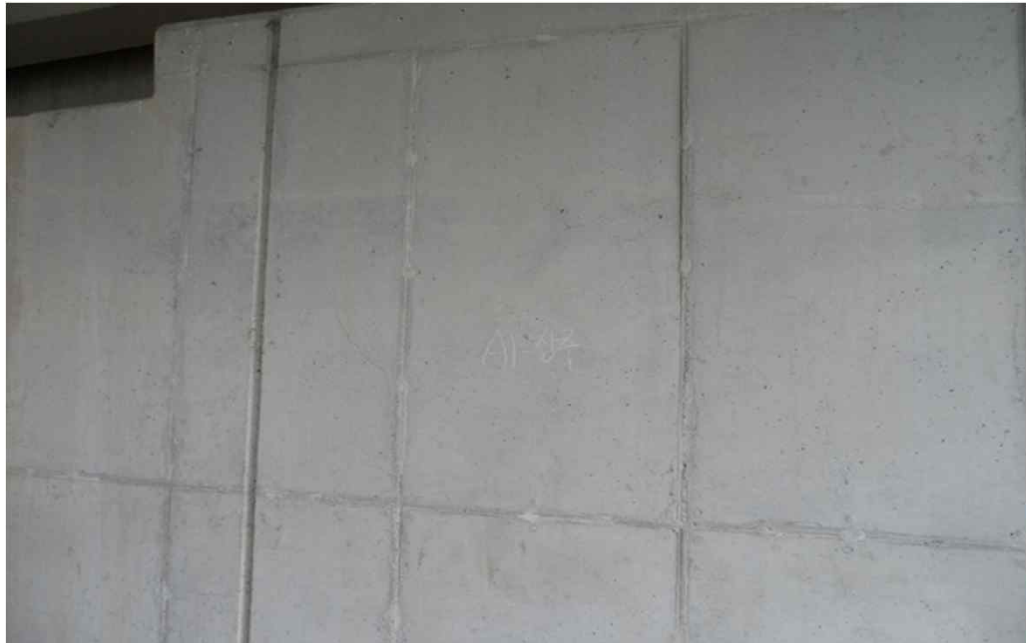
| 점검위치 | 상주 | 반정교(A1) | 사진번호 | #14 |

| 점검내용 | | 교대 망상균열 | | |

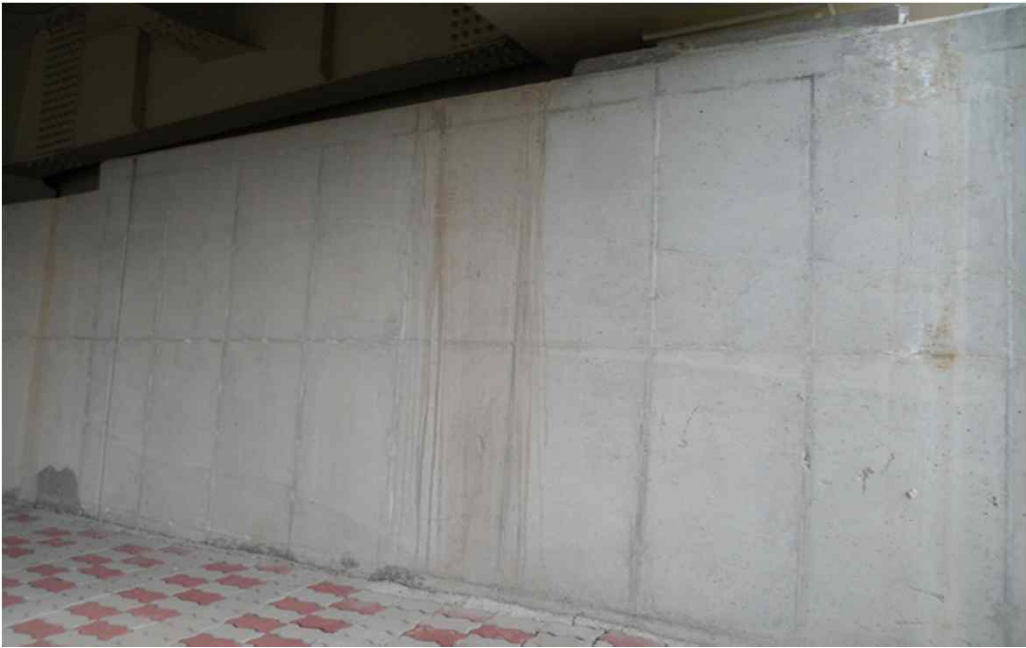
| 점검위치 | 상주 | 반정교(A1) | 사진번호 | #15 |

| 점검내용 | | 교대 누수흔적 | | |

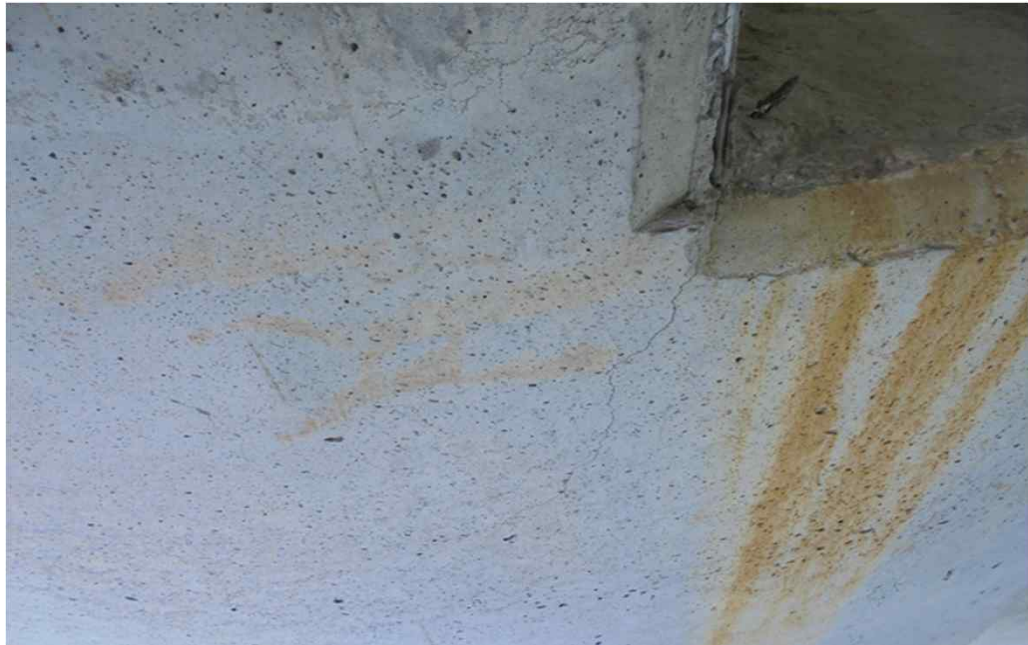
| 점검위치 | 상주 | 반정교(P2) | 사진번호 | #19 |

| 점검내용 | | 교각 균열(cw=0.3mm미만) | | |

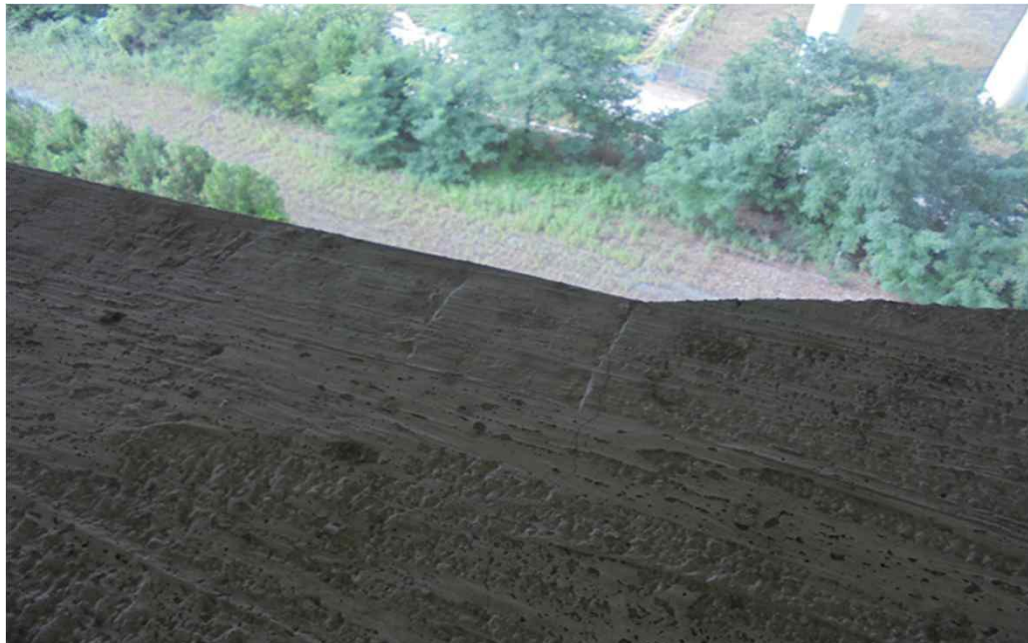
| 점검위치 | 상주 | 반정교(P2) | 사진번호 | #20 |

| 점검내용 | | 교각 균열(cw=0.3mm이상) | | |

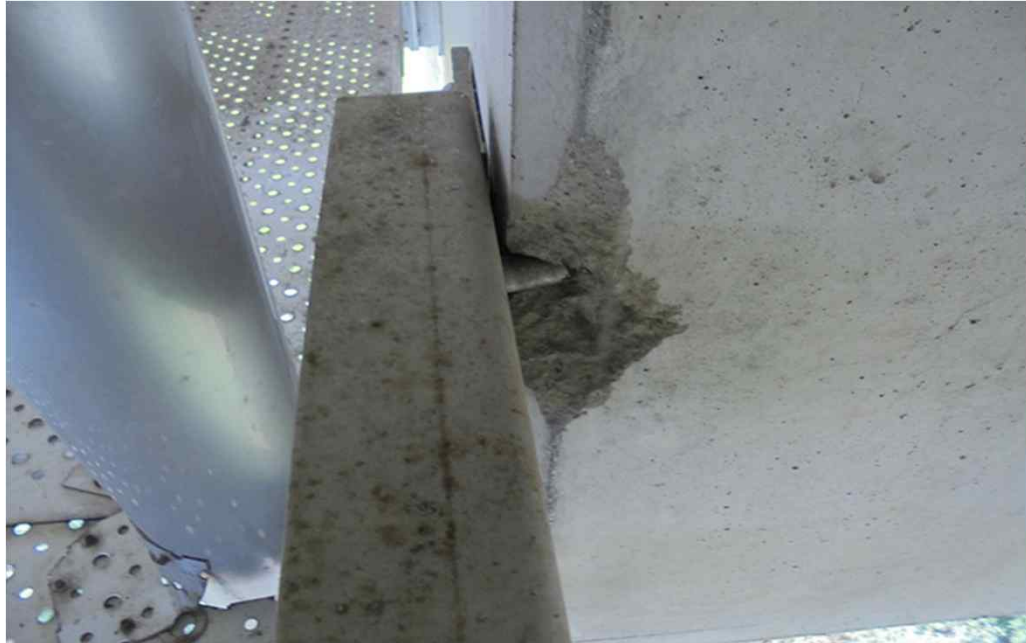
| 점검위치 | 상주 | 반정교(P2) | 사진번호 | #21 |

| 점검내용 | | 교각 파손 | | |

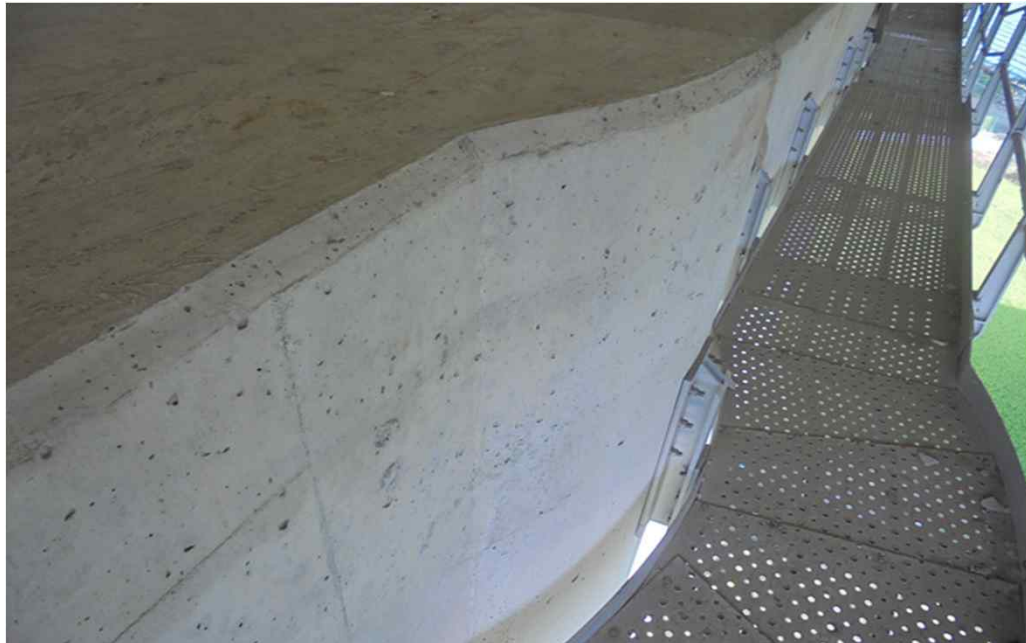
| 점검위치 | 상주 | 반정교(P3) | 사진번호 | #22 |

| 점검내용 | | 교각 균열(cw=0.3mm미만) | | |

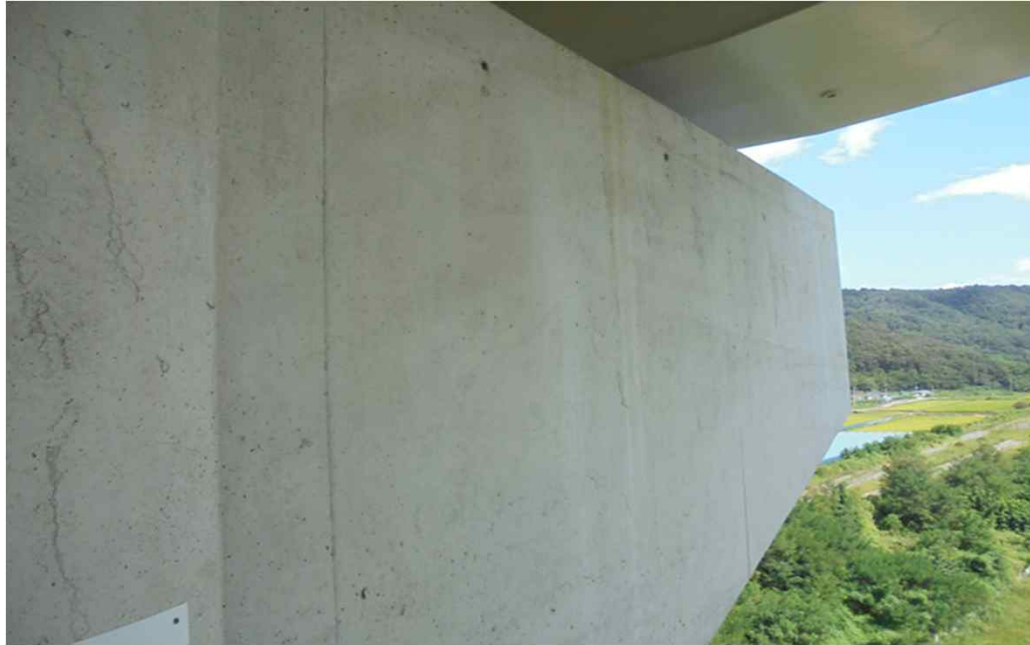
| 점검위치 | 상주 | 반정교(P3) | 사진번호 | #25 |

| 점검내용 | | 교각 망상균열 | | |

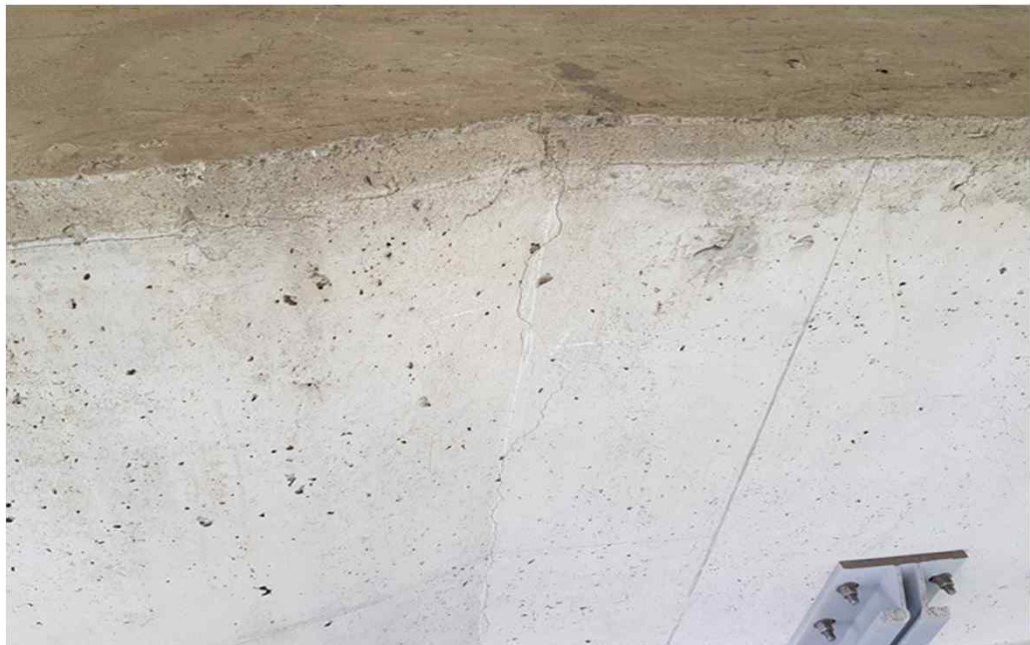
| 점검위치 | 상주 | 반정교(P4) | 사진번호 | #26 |

| 점검내용 | | 교각 균열(cw=0.3mm미만) | | |

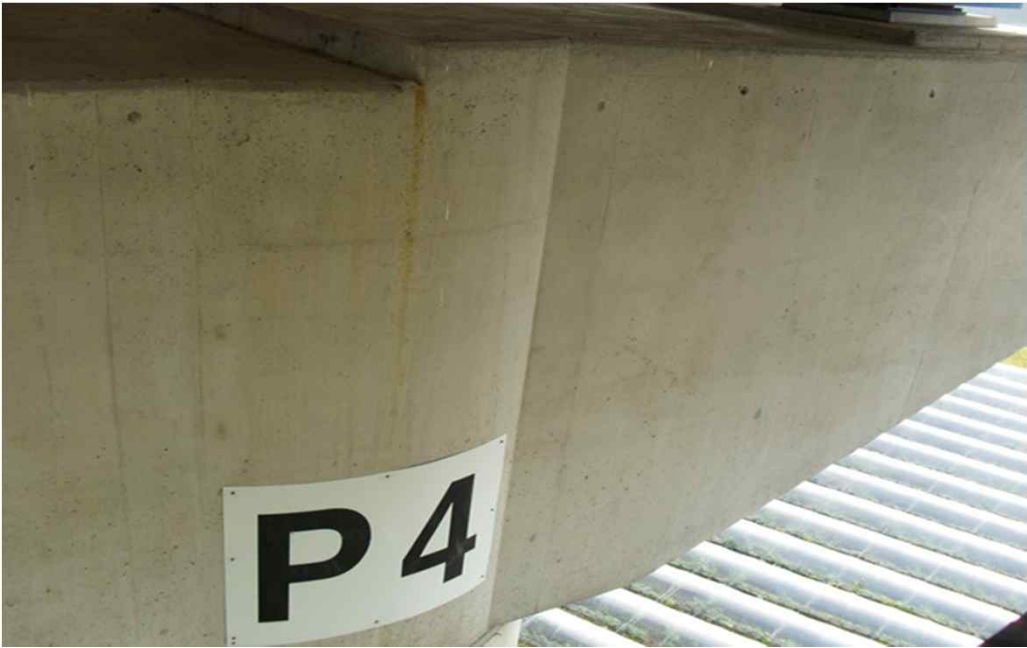
| 점검위치 | 상주 | 반정교(P4) | 사진번호 | #27 |

| 점검내용 | | 교각 망상균열 | | |

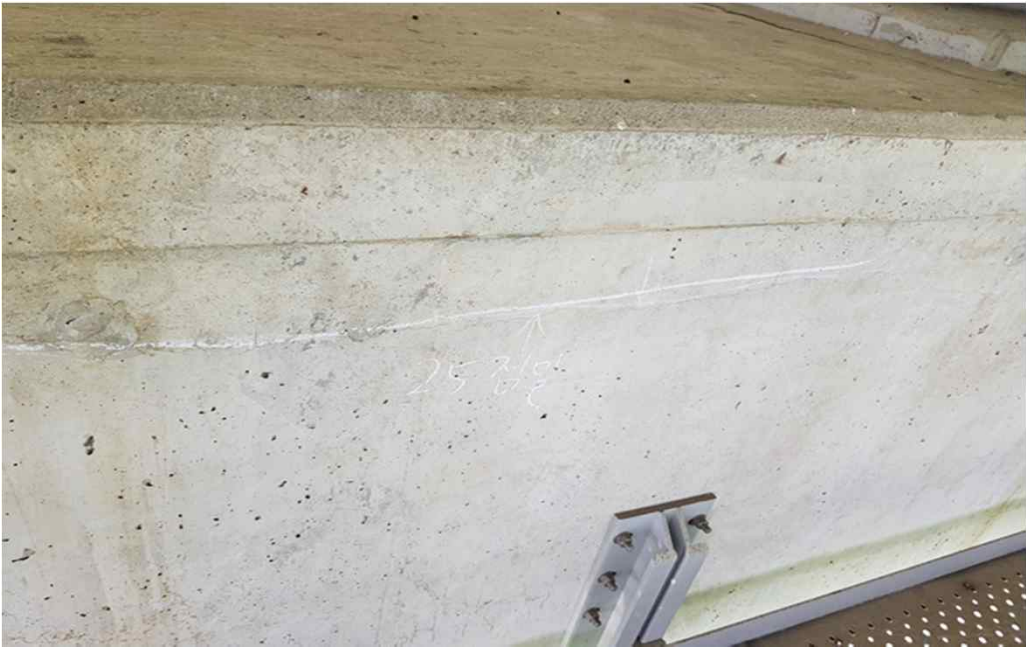
| 점검위치 | 상주 | 반정교(P5) | 사진번호 | #31 |

| 점검내용 | 교각 균열(cw=0.3mm미만) | | | |

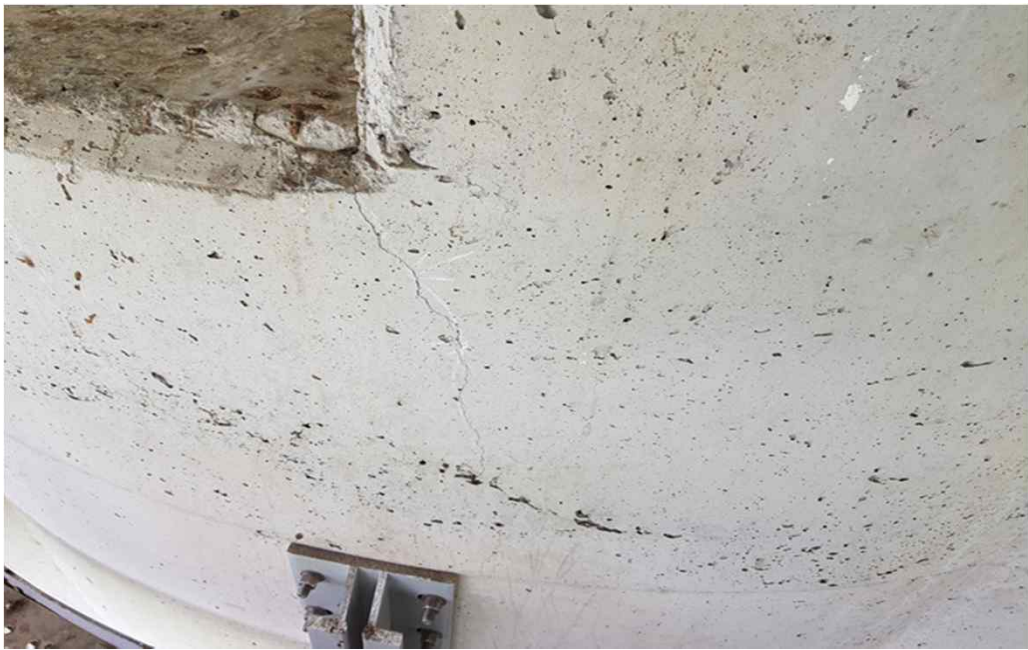
| 점검위치 | 상주 | 반정교(P6) | 사진번호 | #35 |

| 점검내용 | 교각 균열(cw=0.3mm미만) | | | |

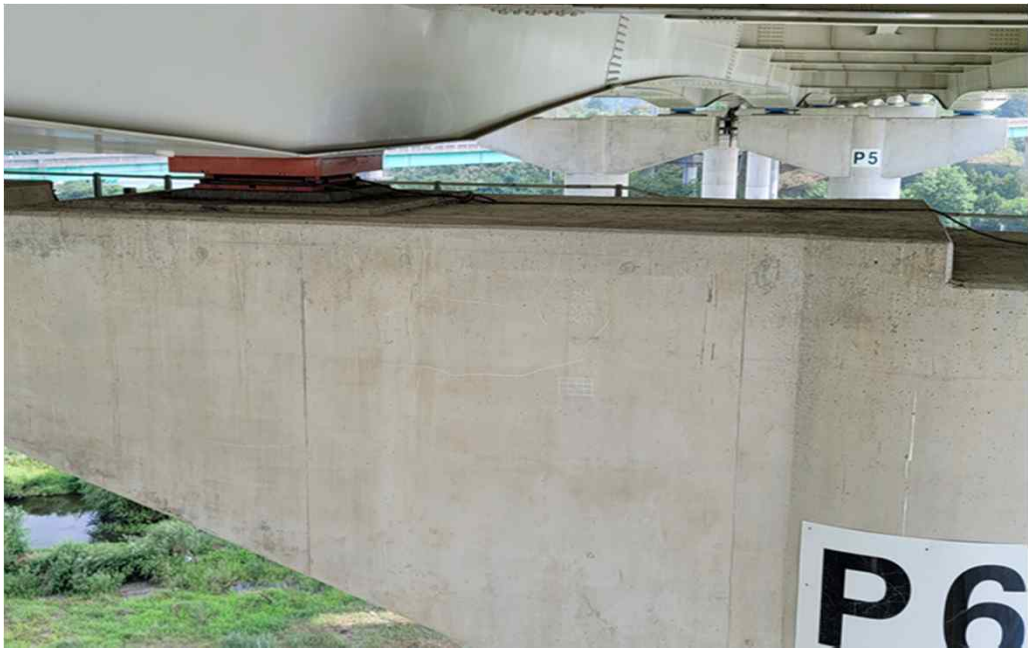
| 점검위치 | 상주 | 반정교(P6) | 사진번호 | #36 |

| 점검내용 | 교각 망상균열 | | | |

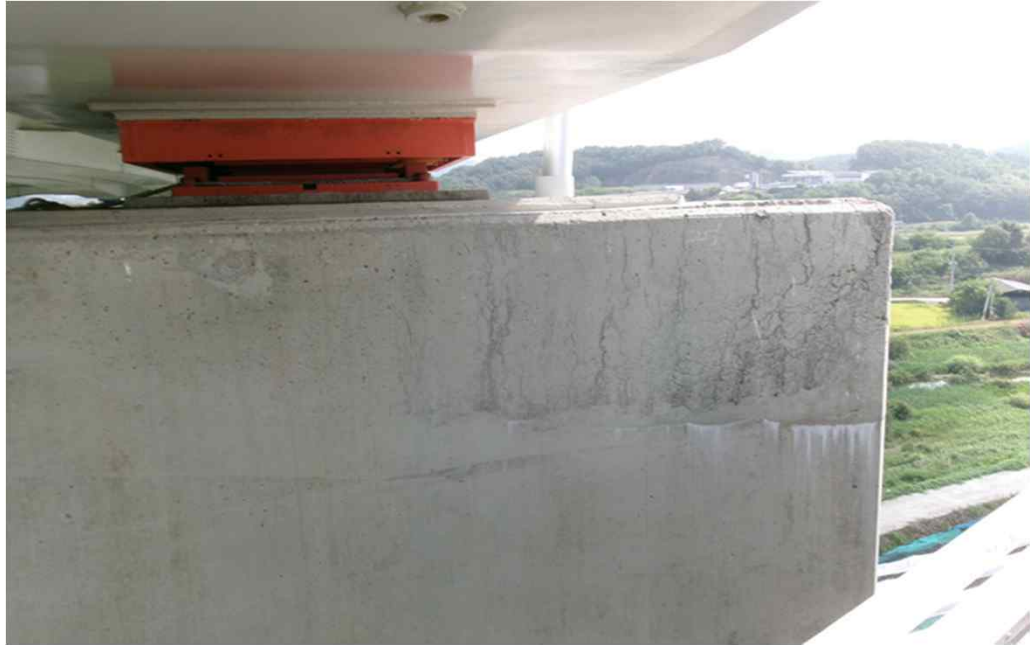
| 점검위치 | 영천 | 반정교(P7) | 사진번호 | #41 |

| 점검내용 | | 교각 재료분리 | | |

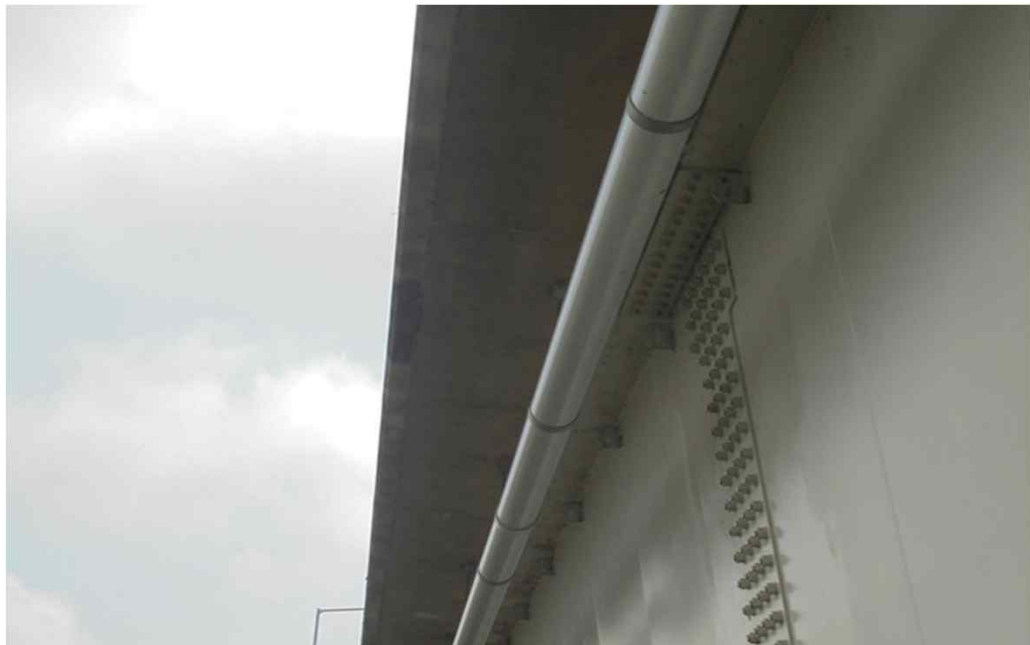
| 점검위치 | 영천 | 반정교(S1) | 사진번호 | #42 |

| 점검내용 | | 바닥판하면 균열(cw=0.3mm미만) | | |

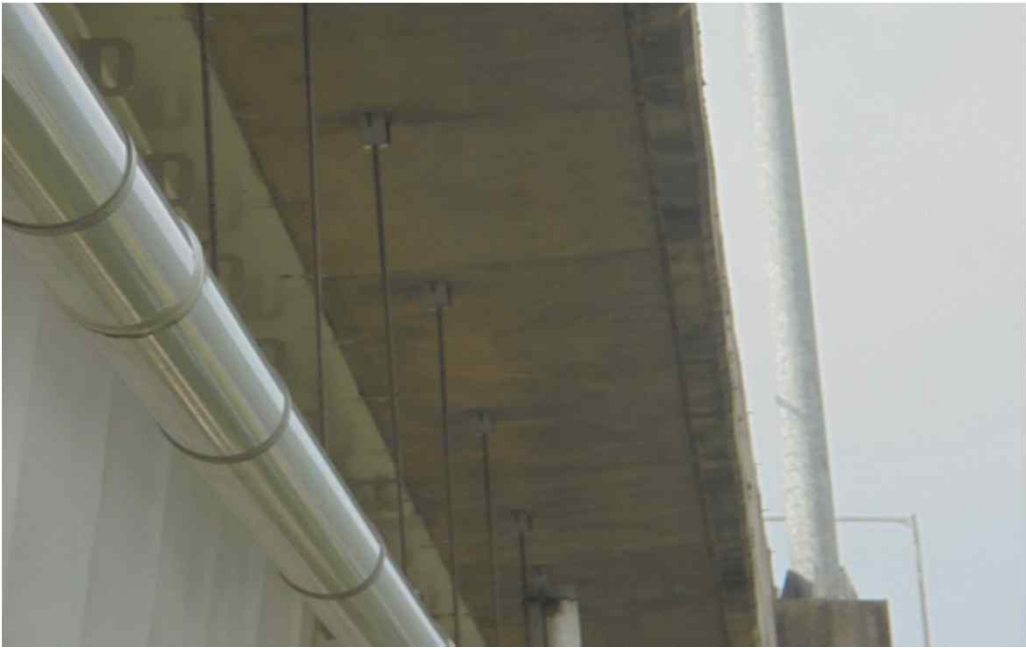
| 점검위치 | 영천 | 반정교(S3) | 사진번호 | #43 |

| 점검내용 | 바닥판하면 균열부백태 | | | |

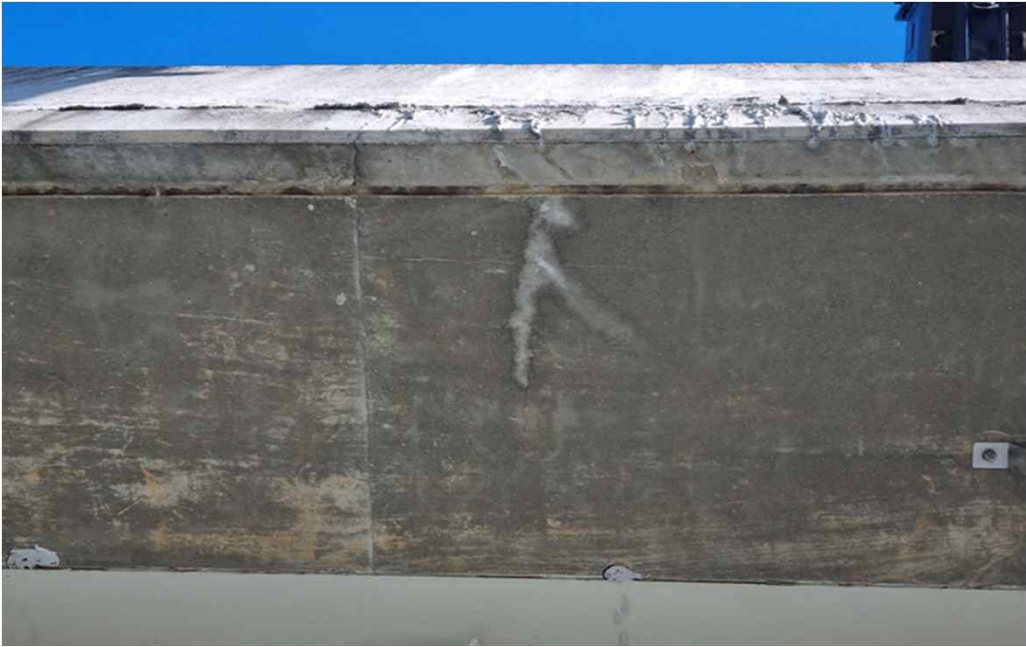
| 점검위치 | 영천 | 반정교(S5) | 사진번호 | #44 |

| 점검내용 | 바닥판하면 균열부백태 | | | |

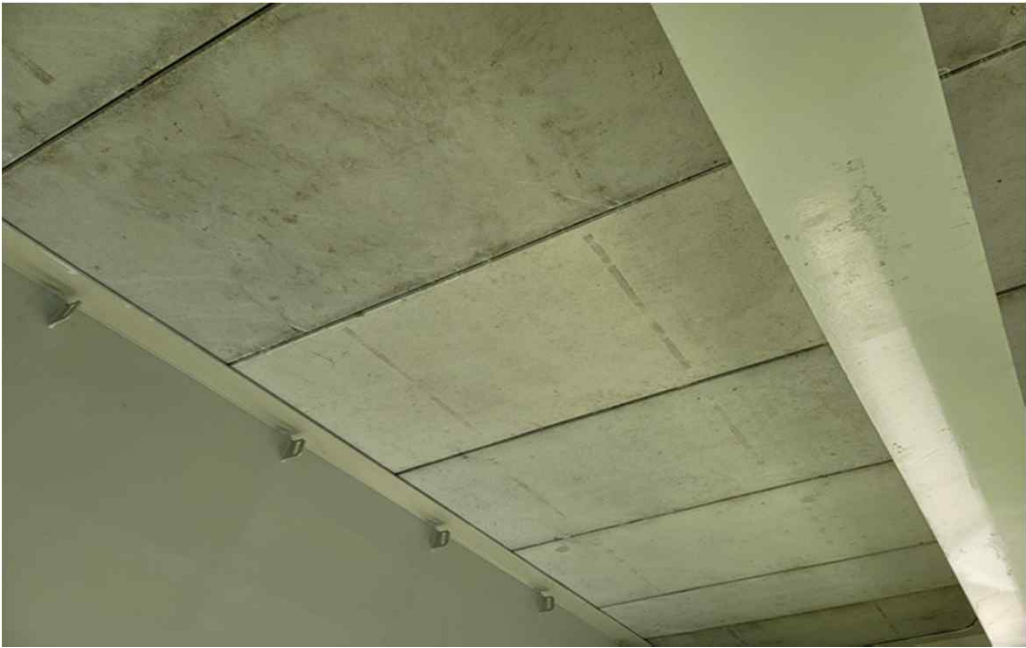
| 점검위치 | 영천 | 반정교(S6) | 사진번호 | #47 |

| 점검내용 | 바닥판하면 데크플레이트 백태 | | | |

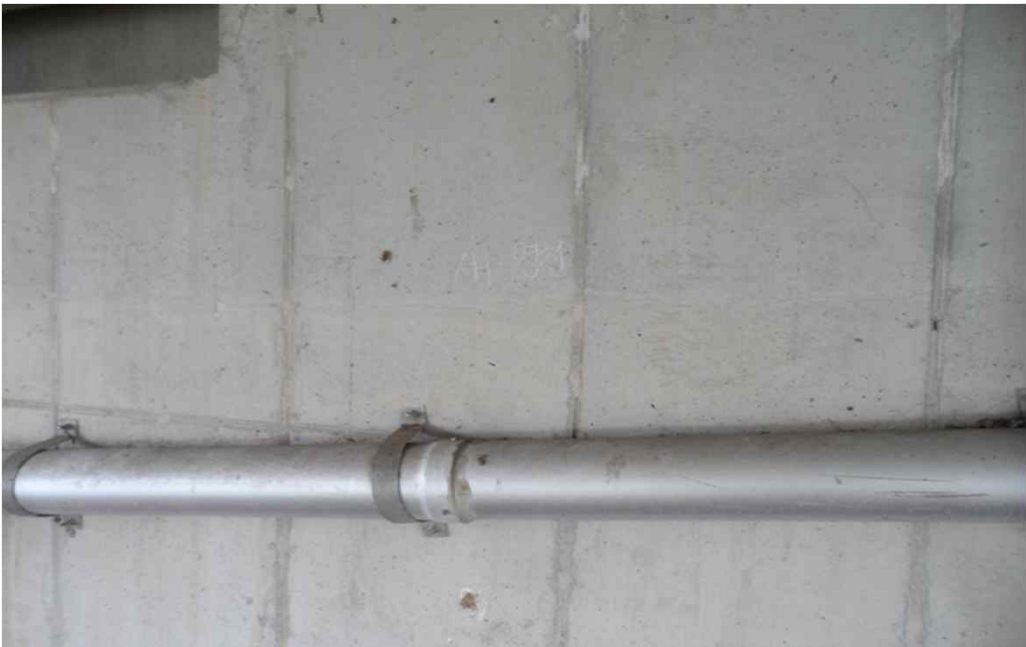
| 점검위치 | 영천 | 반정교(A1) | 사진번호 | #48 |

| 점검내용 | 교대 망상균열 | | | |

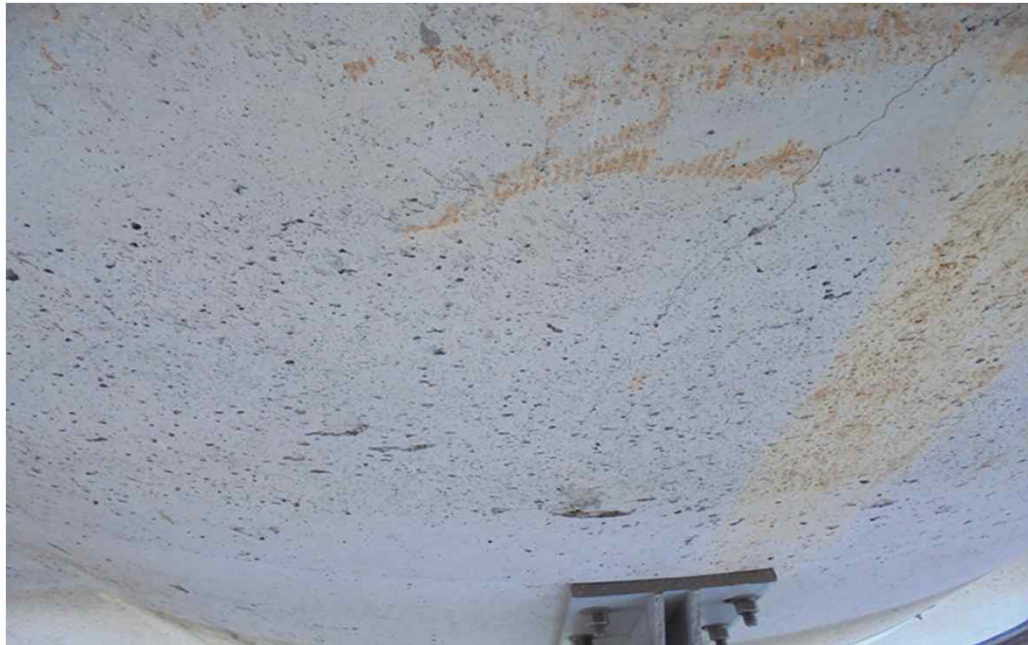
| 점검위치 | 영천 | 반정교(P2) | 사진번호 | #53 |

| 점검내용 | 교각 재료분리 | | | |

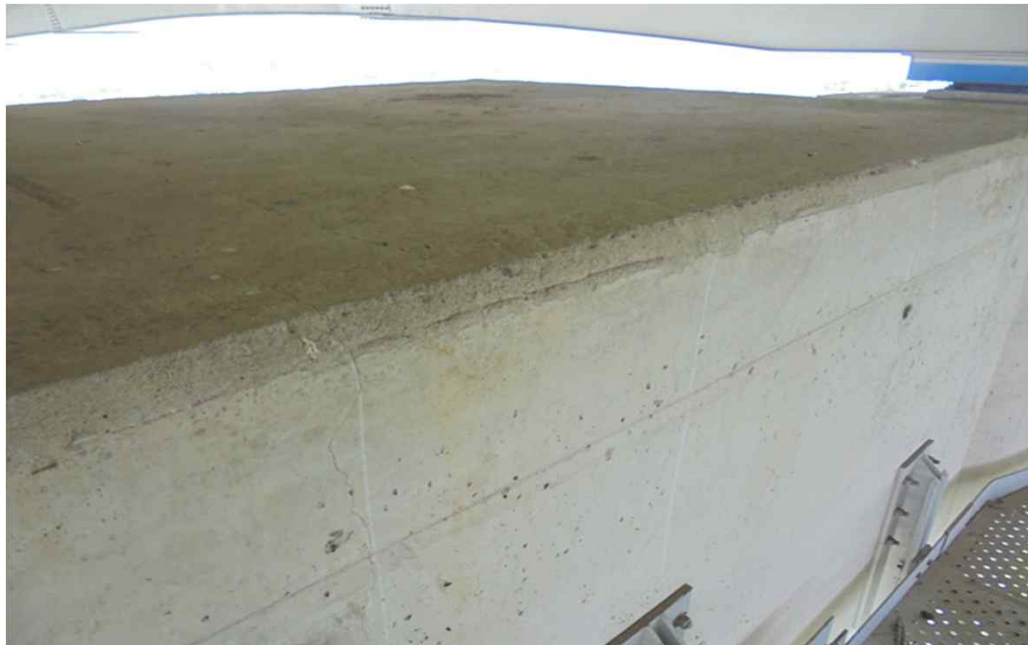
| 점검위치 | 영천 | 반정교(P3) | 사진번호 | #54 |

| 점검내용 | 교각 균열(cw=0.3mm미만) | | | |

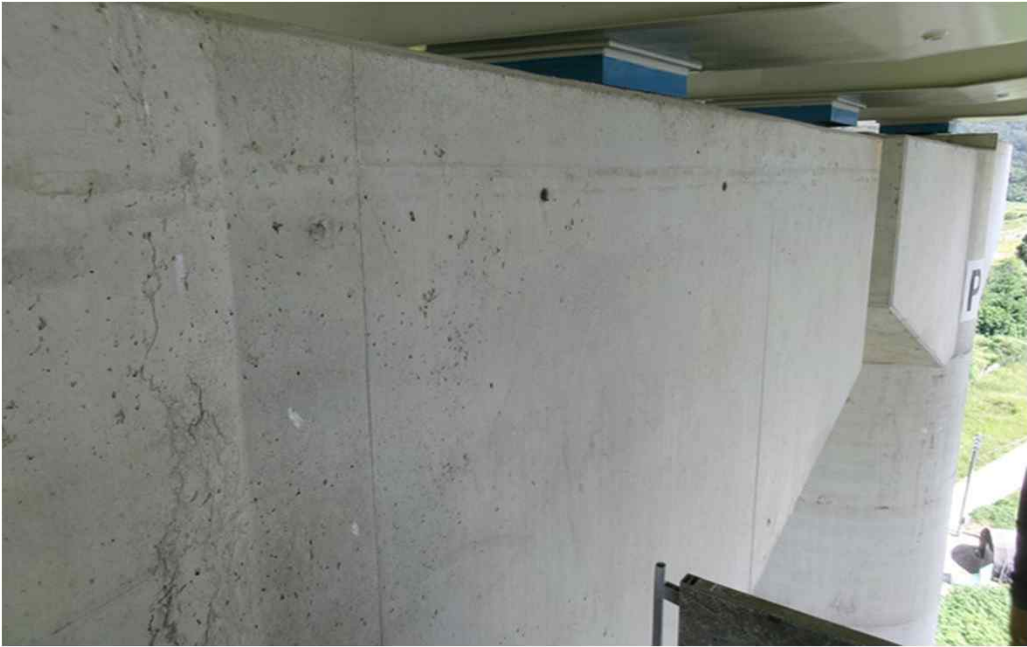
| 점검위치 | 영천 | 반정교(P3) | 사진번호 | #55 |

| 점검내용 | 교각 망상균열 |

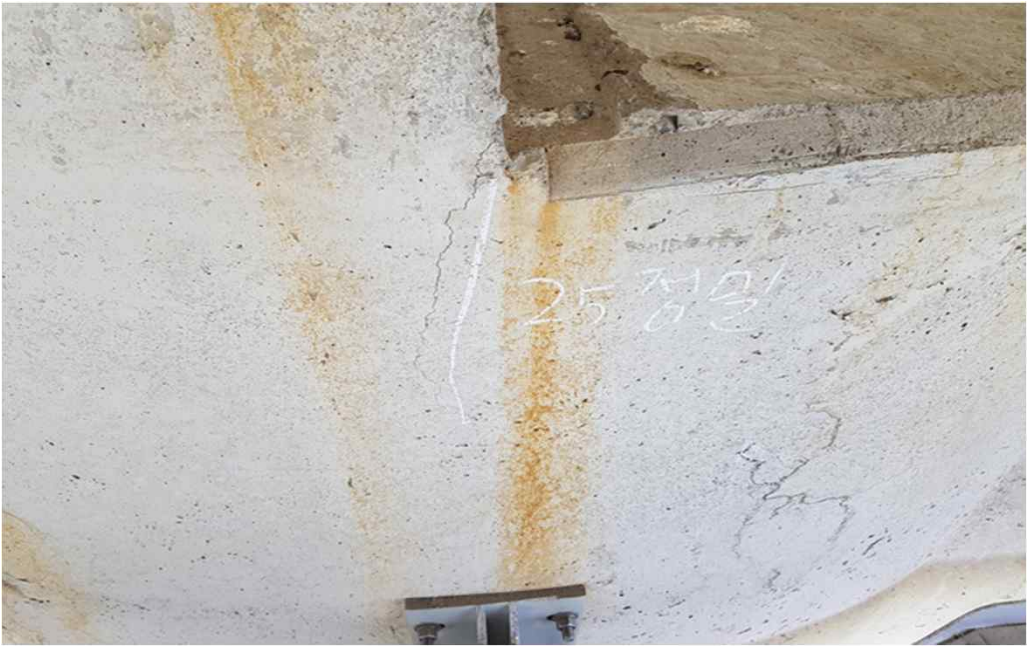
| 점검위치 | 영천 | 반정교(P4) | 사진번호 | #56 |

| 점검내용 | 교각 균열(cw=0.3mm미만) |

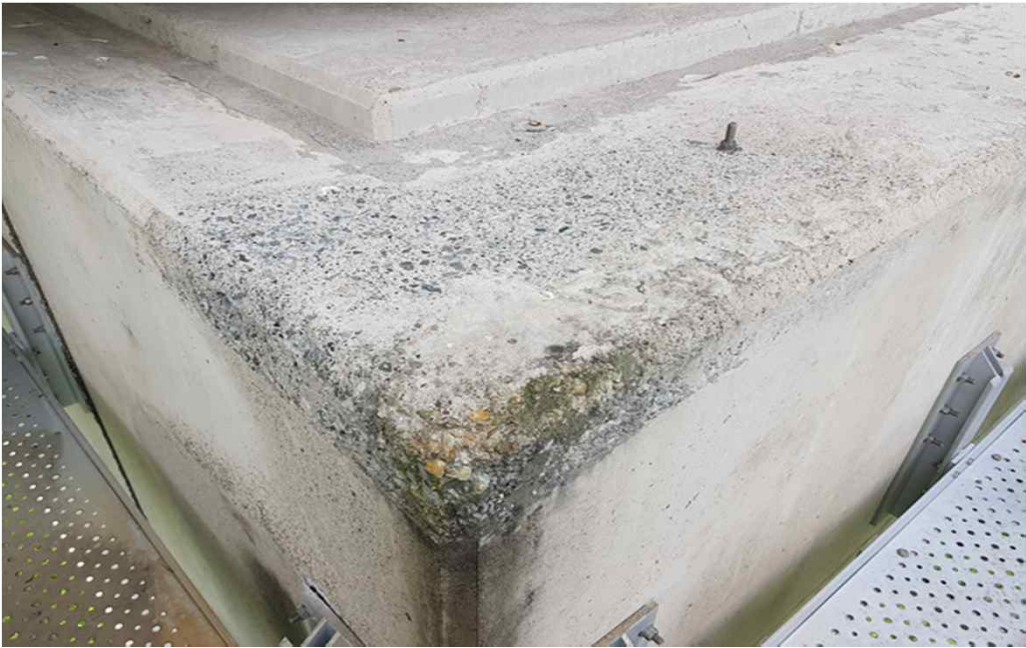
| 점검위치 | 영천 | 반정교(P5) | 사진번호 | #59 |

| 점검내용 | 교각 층분리 | | | |

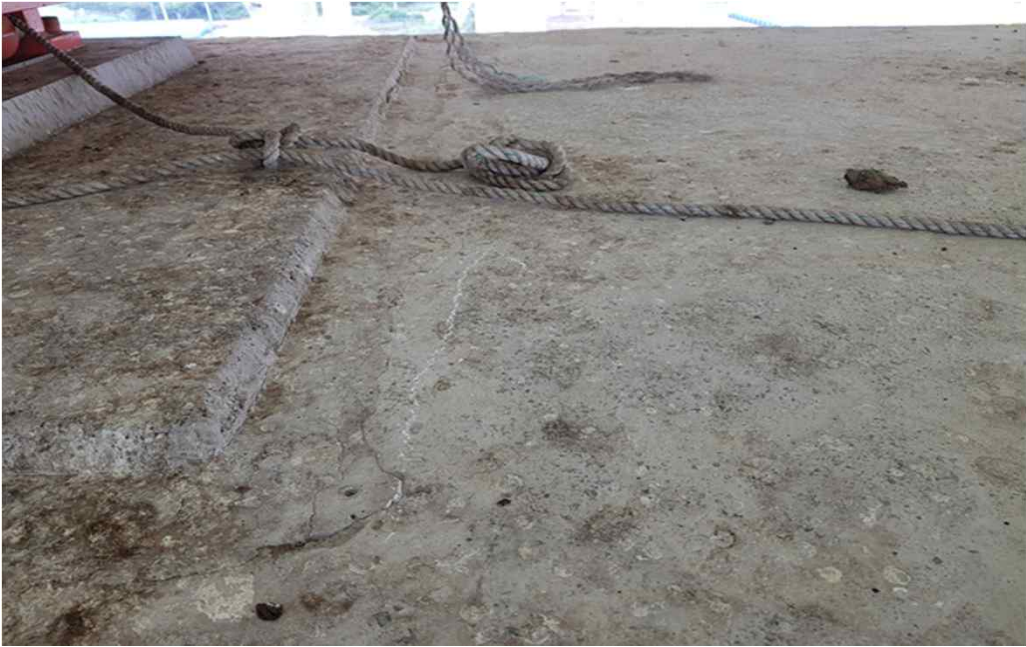
| 점검위치 | 영천 | 반정교(P6) | 사진번호 | #60 |

| 점검내용 | 교각 균열(cw=0.3mm미만) | | | |

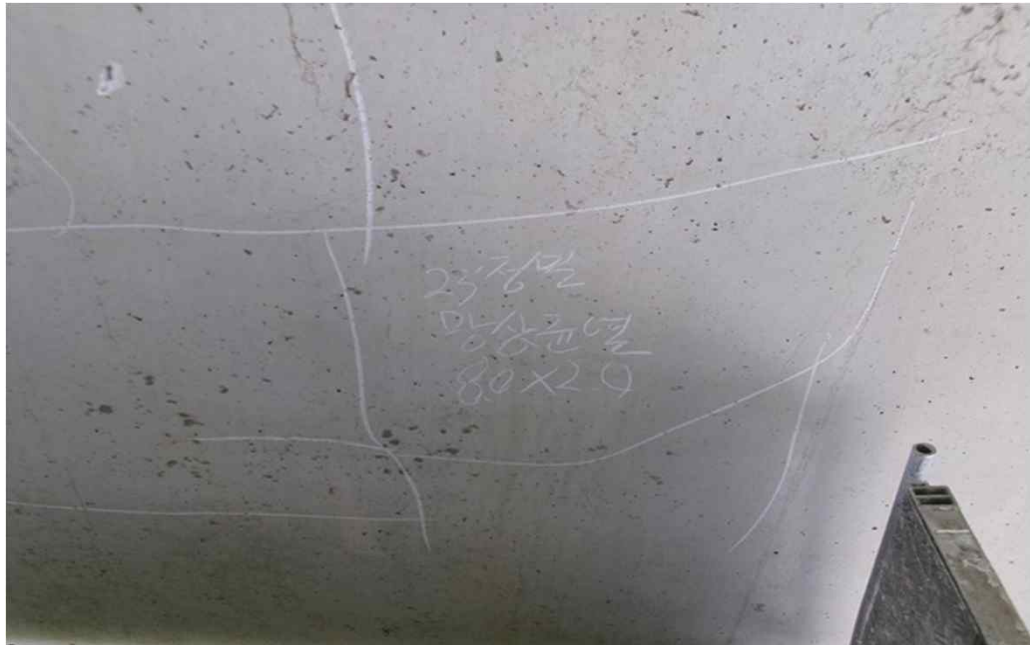
| 점검위치 | 영천 | 반정교(P6) | 사진번호 | #61 |

| 점검내용 | | 교각 망상균열 | | |

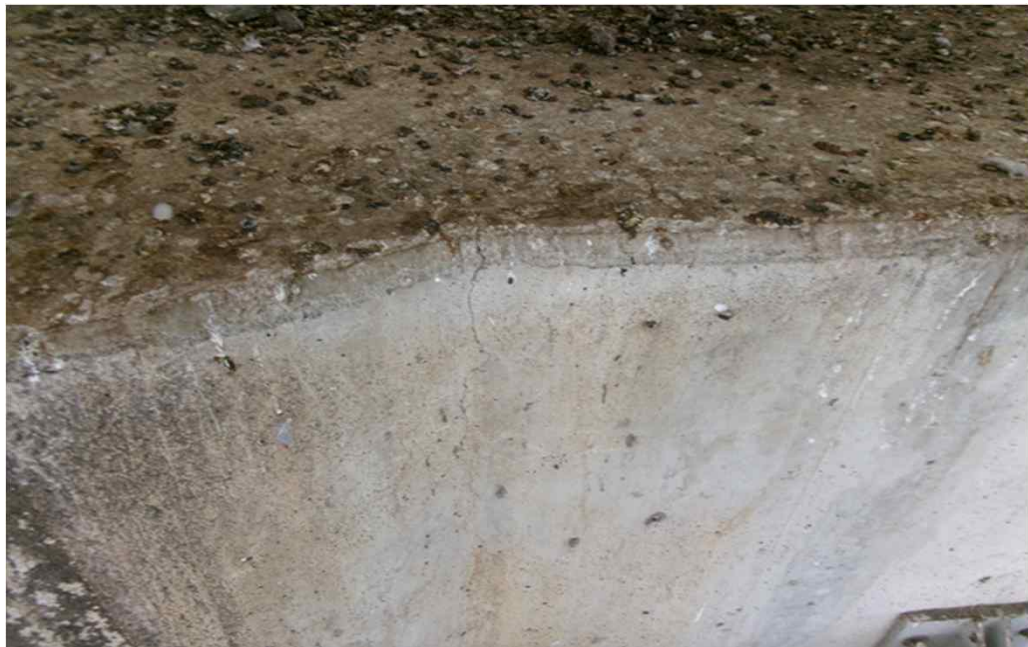
| 점검위치 | 영천 | 반정교(P7) | 사진번호 | #63 |

| 점검내용 | | 교각 균열(cw=0.3mm미만) | | |

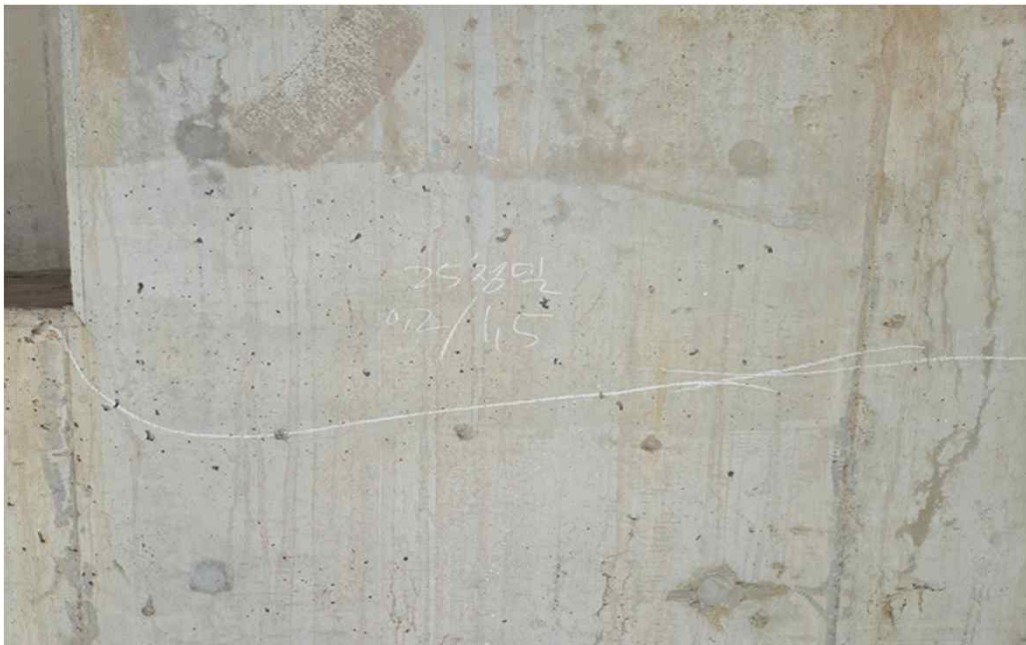
| 점검위치 | - | 영천JCT R-B교(A1) | 사진번호 | #06 |

| 점검내용 | | 교대 균열(cw=0.3mm미만) | | |

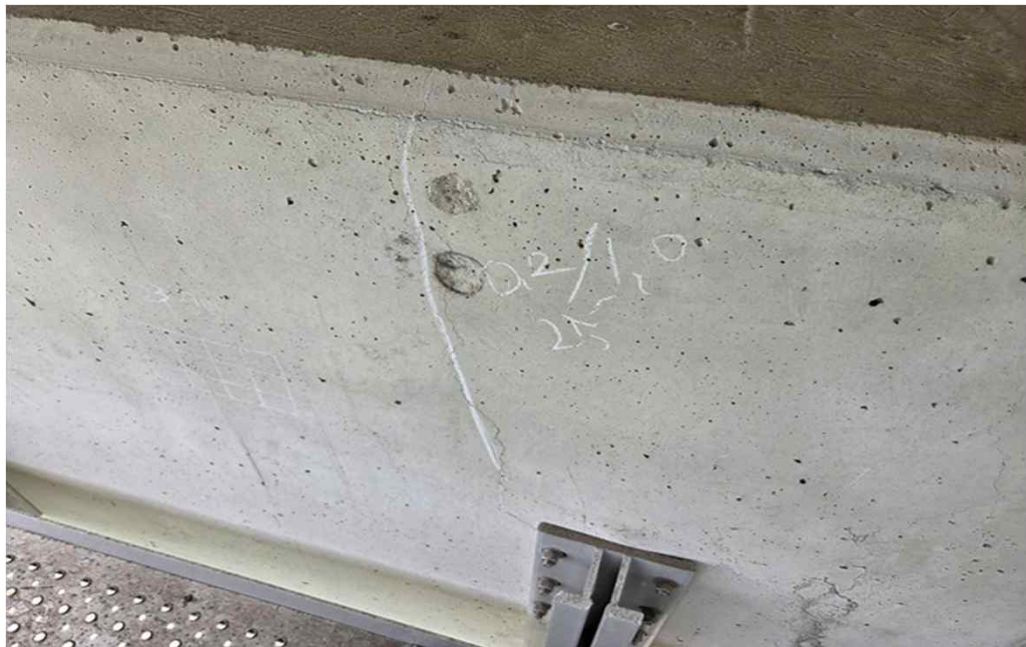
| 점검위치 | - | 영천JCT R-B교(P1) | 사진번호 | #09 |

| 점검내용 | | 교각 균열(cw=0.3mm미만) | | |

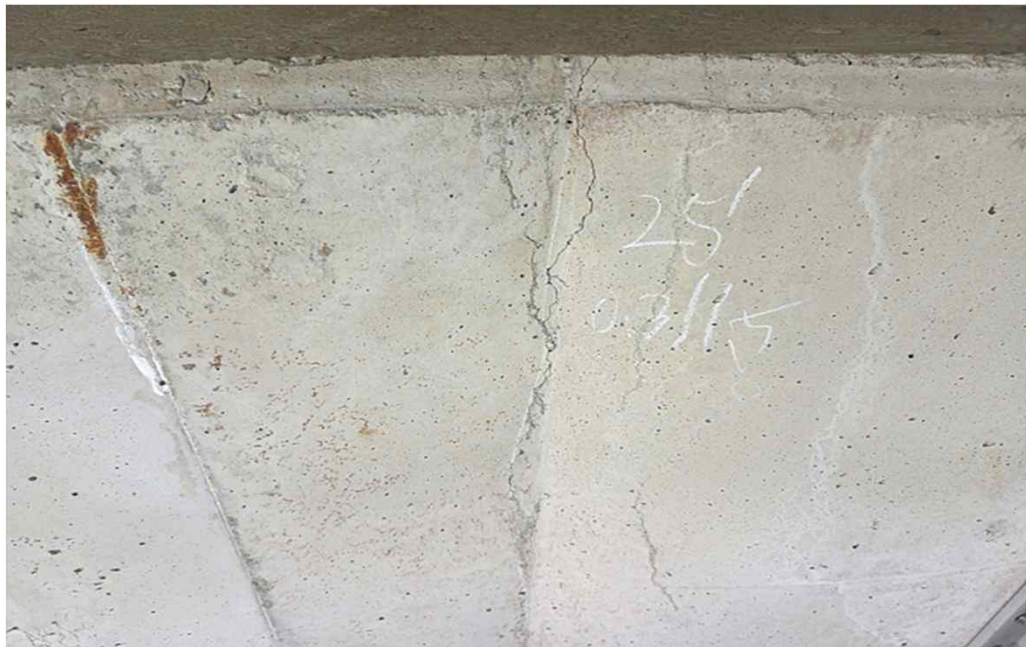
| 점검위치 | - | 영천JCT R-B교(P1) | 사진번호 | #10 |

| 점검내용 | | 교각 균열(cw=0.3mm이상) | | |

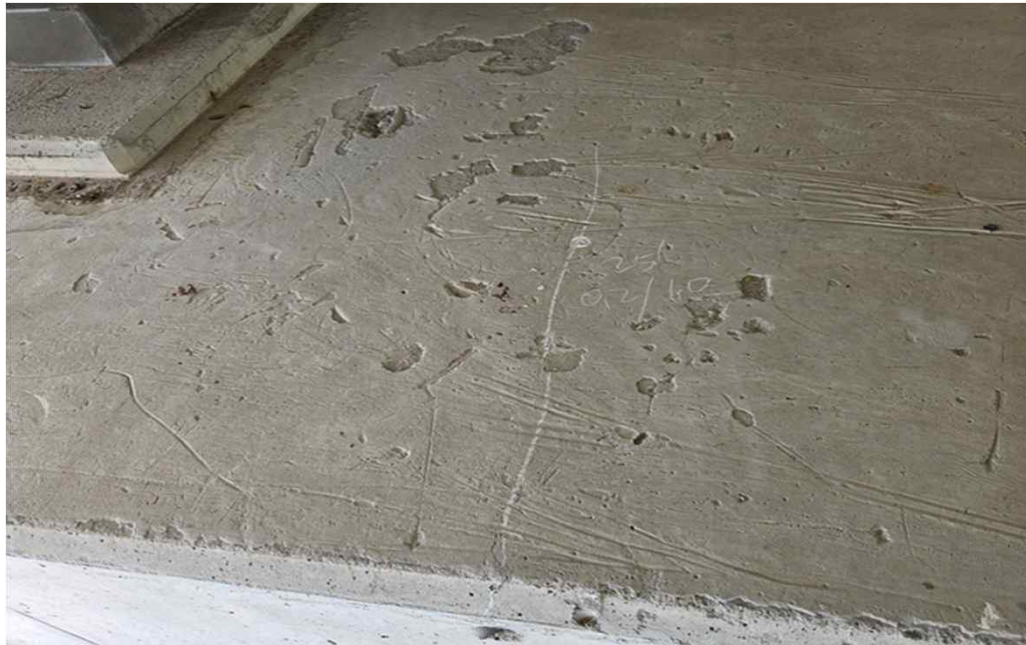
| 점검위치 | - | 영천JCT R-B교(P2) | 사진번호 | #11 |

| 점검내용 | | 교각 균열(cw=0.3mm미만) | | |

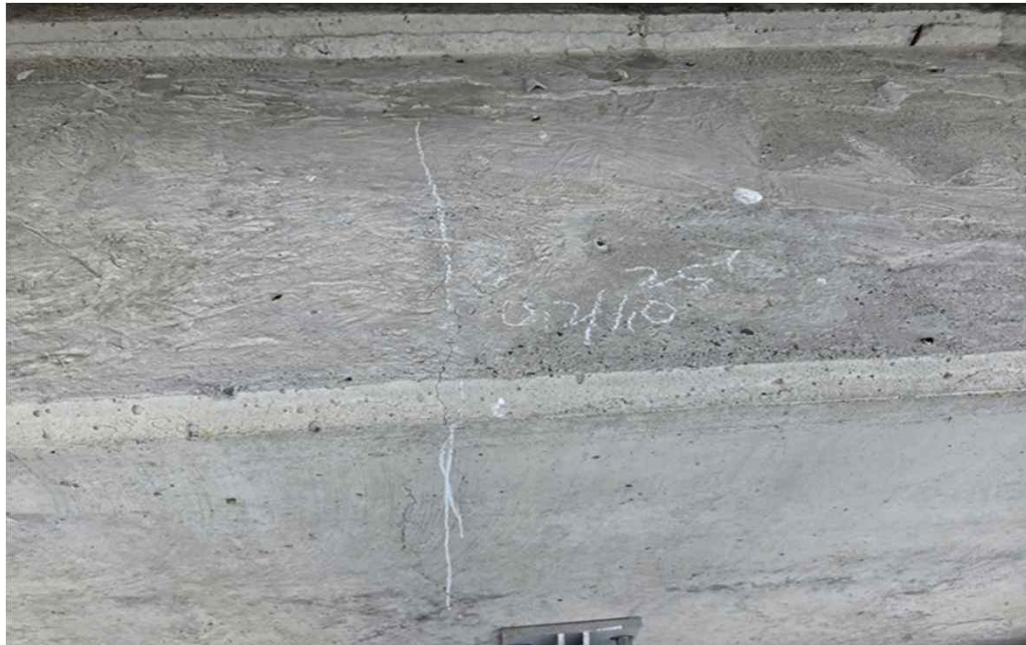
| 점검위치 | - | 부천JCT R-B교(P3) | 사진번호 | #13 |

| 점검내용 | | 교각 균열(cw=0.3mm미만) | | |
