## 도로교량 하자 목록(10공구)

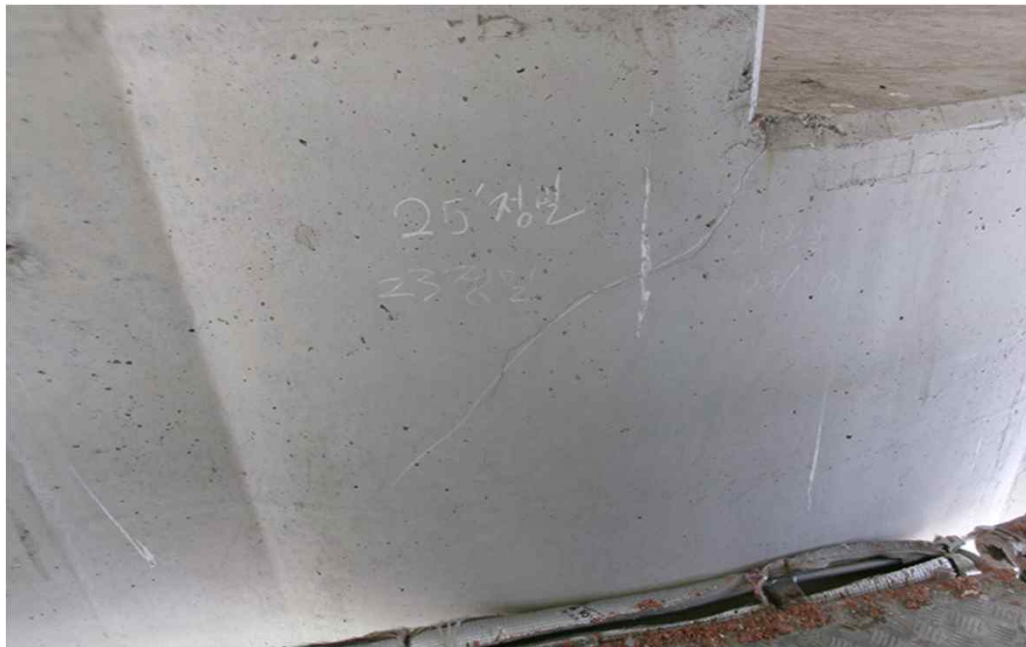
| 점검위치 | - | 부천JCT R-B교(P3) | 사진번호 | #14 |

| 점검내용 | | 교각 균열(cw=0.3mm이상) | | |

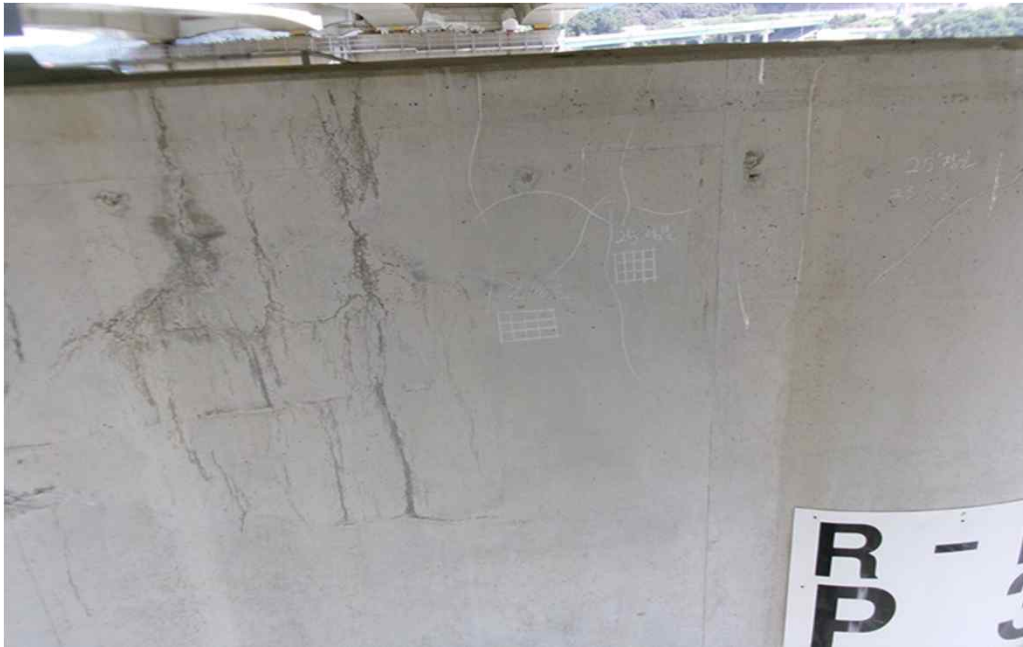
| 점검위치 | - 3천JCT R-B교(P3) | 사진번호 | #15 |

| 점검내용 | 교각 망상균열 |
