# 절토사면 전경

# 1. 영천절토01

## 전경 및 손상현황 사진

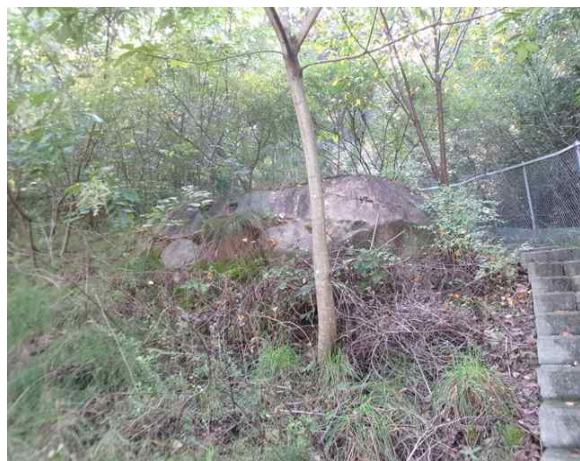
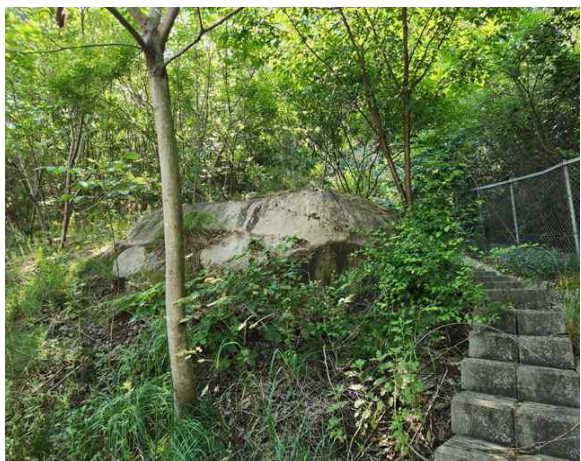
| 전차(2025년 하반기) | | 금차(2026년 상반기) | |
|---|---|---|---|
| 위 치 | STA 1.02k 1단 | 위 치 | STA 1.02k 1단 |

| 전차(2025년 하반기) | | 금차(2026년 상반기) | |
|---|---|---|---|
| 현 황 | 암괴 | 현 황 | 암괴 |

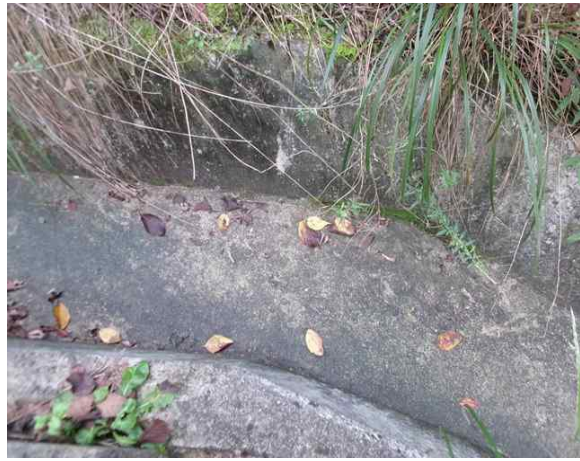
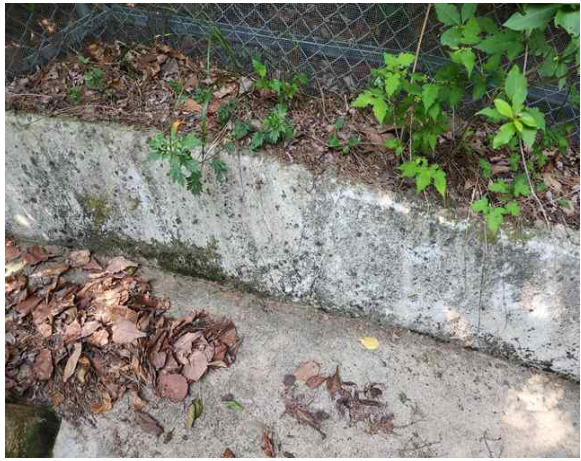
| 전차(2025년 하반기) | | 금차(2026년 상반기) | |
|---|---|---|---|
| 위 치 | STA 1.01k 산마루측구 균열 | 위 치 | STA 1.01k 산마루측구 균열 |

| 전차(2025년 하반기) | | 금차(2026년 상반기) | |
|---|---|---|---|
| 현 황 | 균열(L=0.5m) | 현 황 | 균열(L=0.5m) |

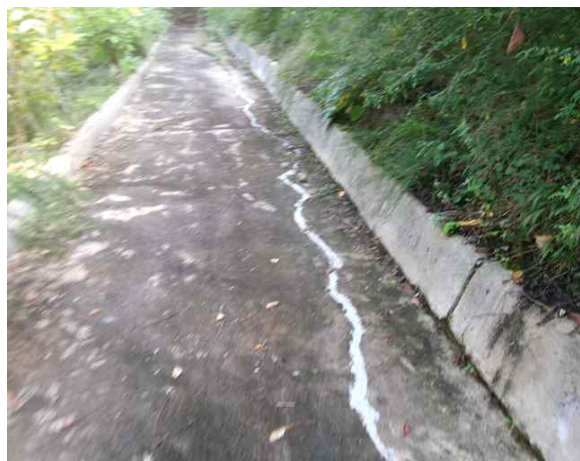
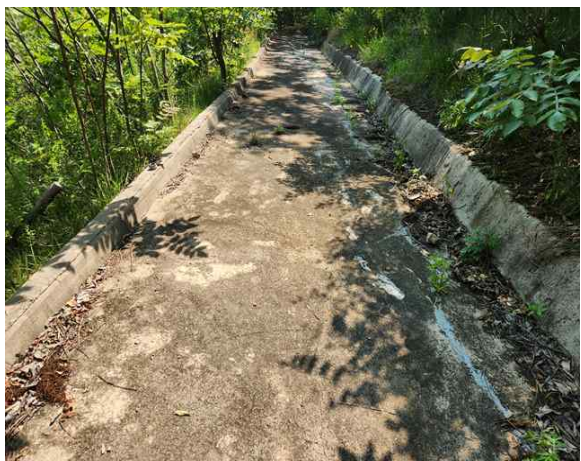
| 전차(2025년 하반기) | | 금차(2026년 상반기) | |
|---|---|---|---|
| 위 치 | STA 1.16k 1소단배수로 균열 | 위 치 | STA 1.16k 1소단배수로 균열 |

| 전차(2025년 하반기) | | 금차(2026년 상반기) | |
|---|---|---|---|
| 현 황 | 균열(L=50.0m) | 현 황 | 균열(L=50.0m) |

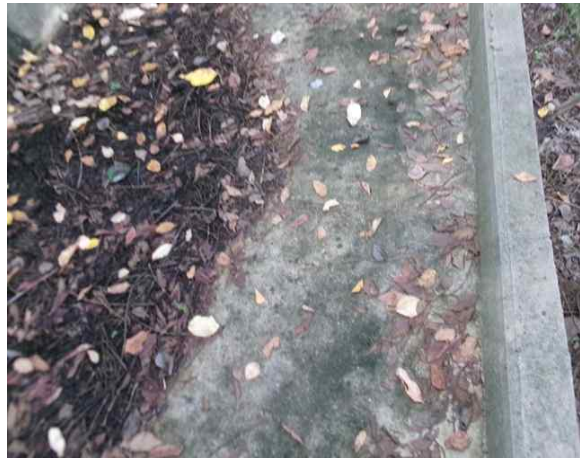
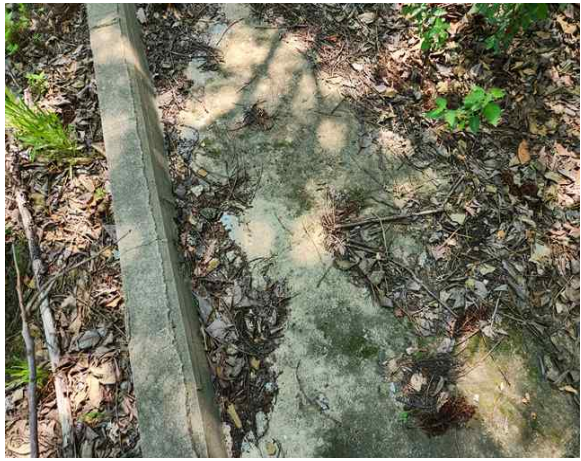
| 전차(2025년 하반기) | | 금차(2026년 상반기) | |
|---|---|---|---|
| 위 치 | STA 1.24k 1소단배수로 균열 | 위 치 | STA 1.24k 1소단배수로 균열 |

| 전차(2025년 하반기) | | 금차(2026년 상반기) | |
|---|---|---|---|
| 현 황 | 균열(L=2.0m) | 현 황 | 균열(L=2.0m) |

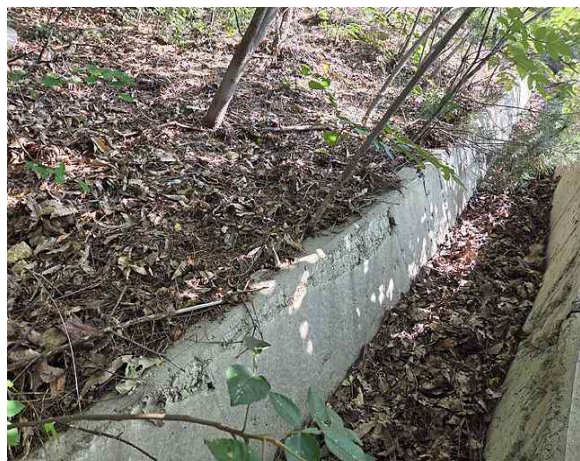
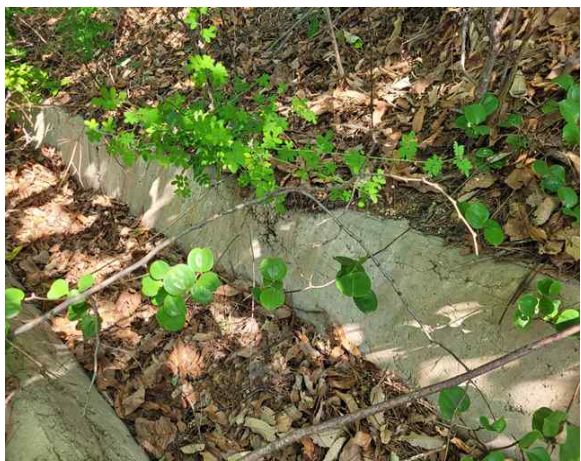
| 전차(2025년 하반기) | | 금차(2026년 상반기) | |
|---|---|---|---|
| 위 치 | STA 3.70k 산마루측구 | 위 치 | STA 3.70k 산마루측구 |

| 전차(2025년 하반기) | | 금차(2026년 상반기) | |
|---|---|---|---|
| 현 황 | 재료분리 (A=0.5m×20.0m) | 현 황 | 재료분리 (A=0.5m×20.0m) |

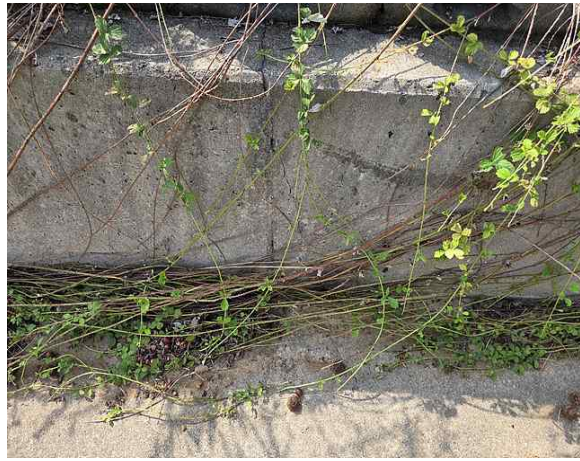
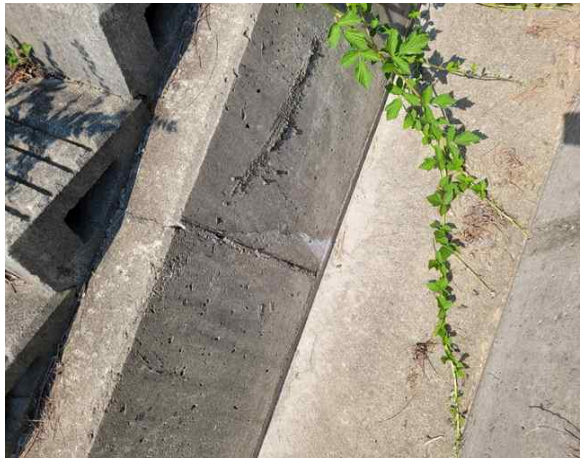
| 전차(2025년 하반기) | | 금차(2026년 상반기) | |
|---|---|---|---|
| 위 치 | STA 3.77k 산마루측구 | 위 치 | STA 3.77k 산마루측구 |

| 전차(2025년 하반기) | | 금차(2026년 상반기) | |
|---|---|---|---|
| 현 황 | 균열 (L=1.0m) | 현 황 | 균열 (L=1.0m) |

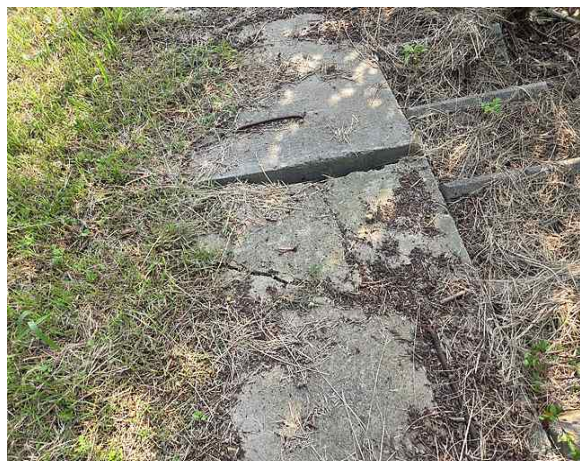
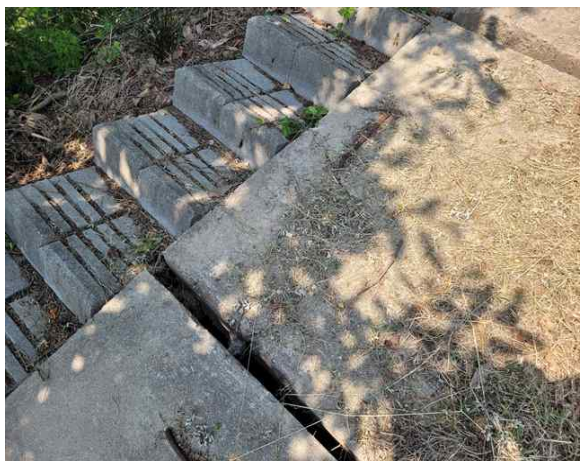
| 전차(2025년 하반기) | | 금차(2026년 상반기) | |
|---|---|---|---|
| 위 치 | STA 3.76k 산마루측구 | 위 치 | STA 3.76k 산마루측구 |

| 전차(2025년 하반기) | | 금차(2026년 상반기) | |
|---|---|---|---|
| 현 황 | 덮개파손(A=1.0m×1.0m) | 현 황 | 덮개파손(A=1.0m×1.0m) |

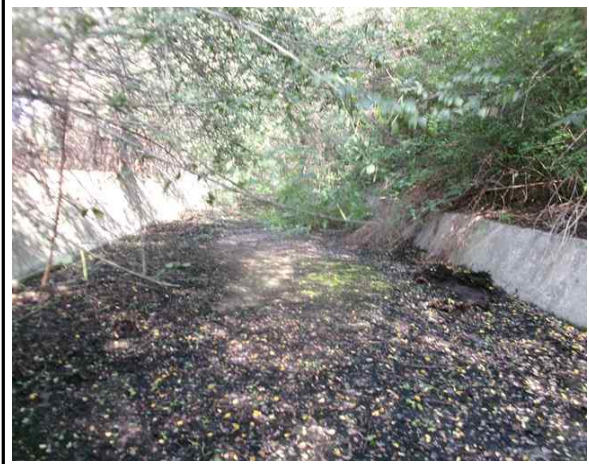
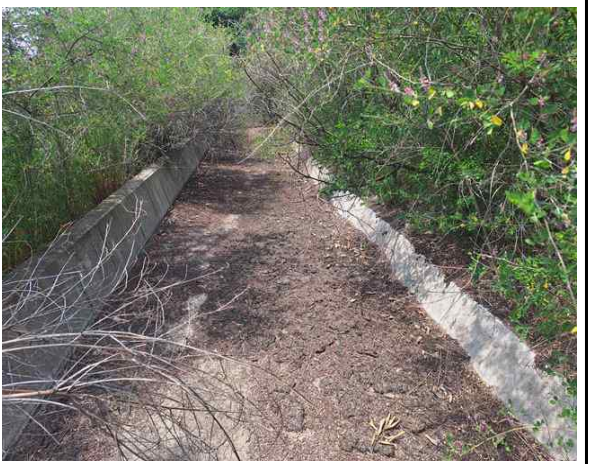
| 전차(2025년 하반기) | | 금차(2026년 상반기) | |
|---|---|---|---|
| 위 치 | R-A 1+090 1소단배수로 | 위 치 | R-A 1+090 1소단배수로 |

| 전차(2025년 하반기) | | 금차(2026년 상반기) | |
|---|---|---|---|
| 현 황 | 토사퇴적 | 현 황 | 토사퇴적 |

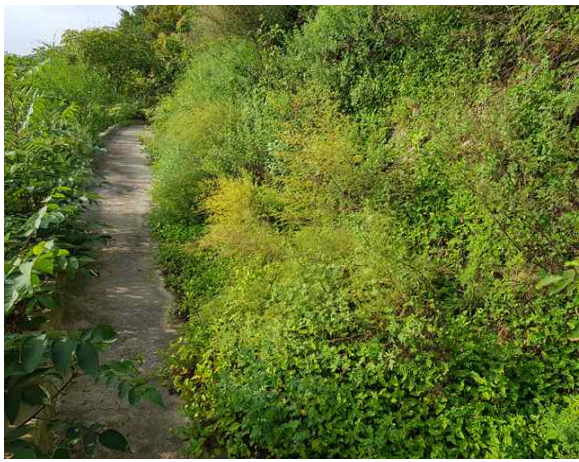
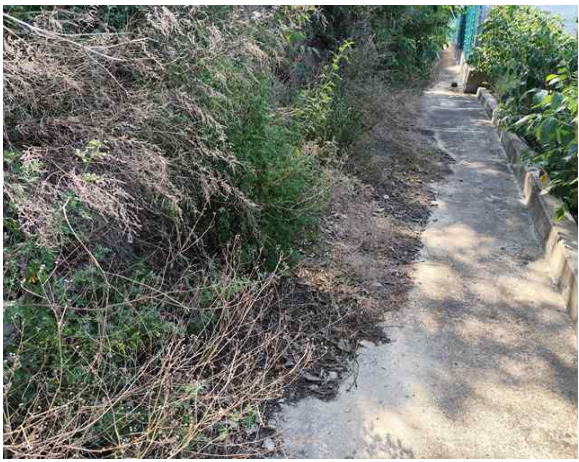
| 전차(2025년 하반기) | | 금차(2026년 상반기) | |
|---|---|---|---|
| 위 치 | 전구간 1소단배수로 | 위 치 | 전구간 1소단배수로 |

| 전차(2025년 하반기) | | 금차(2026년 상반기) | |
|---|---|---|---|
| 현 황 | 토사퇴적 | 현 황 | 토사퇴적 |

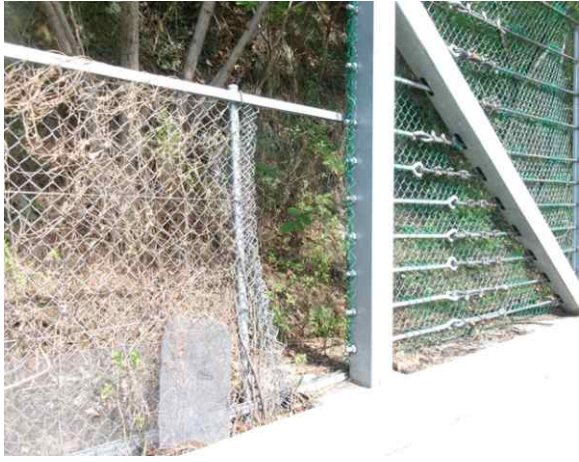
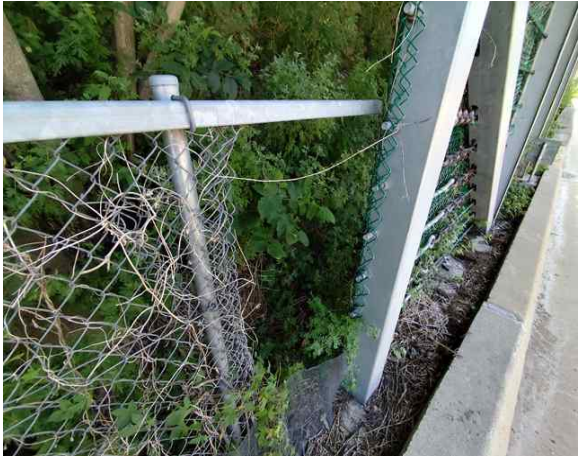
| 전차(2025년 하반기) | | 금차(2026년 상반기) | |
|---|---|---|---|
| 위 치 | STA 17.34k 1단 | 위 치 | STA 17.34k 1단 |

| 전차(2025년 하반기) | | 금차(2026년 상반기) | |
|---|---|---|---|
| 현 황 | 야생동물유도울타리 파손(25년 상반기) | 현 황 | 야생동물유도울타리 파손 |

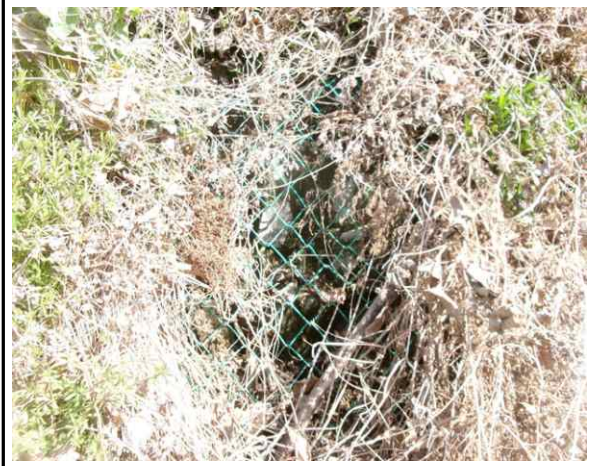
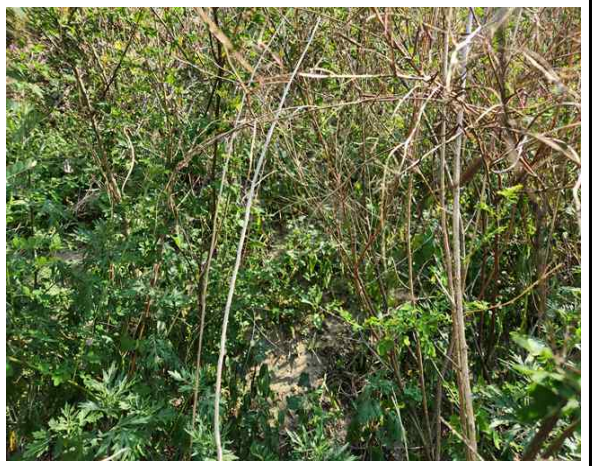
| 전차(2025년 하반기) | | 금차(2026년 상반기) | |
|---|---|---|---|
| 위 치 | STA 21.94k 1단 | 위 치 | STA 21.94k 1단 |

| 전차(2025년 하반기) | | 금차(2026년 상반기) | |
|---|---|---|---|
| 현 황 | 누수(떨어짐) (25년 상반기) | 현 황 | 누수(떨어짐) |

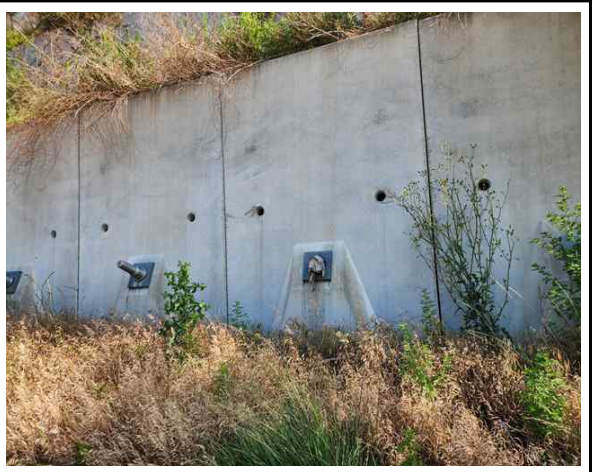
| 전차(2025년 하반기) | | 금차(2026년 상반기) | |
|---|---|---|---|
| 위 치 | - | 위 치 | STA 21.57k 1단 |

| 전차(2025년 하반기) | | 금차(2026년 상반기) | |
|---|---|---|---|
| 현 황 | - | 현 황 | 패널식옹벽 앵커캡 탈락(2EA) |

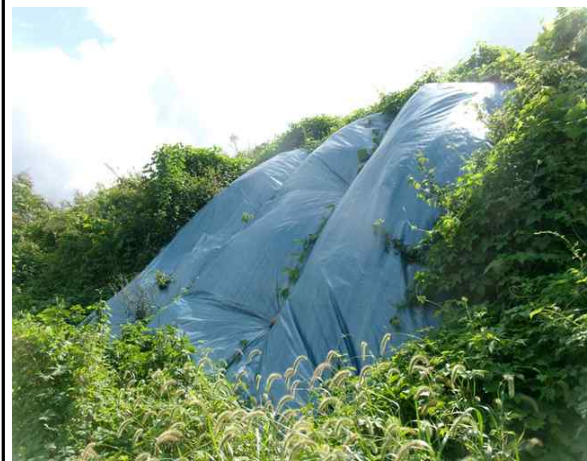
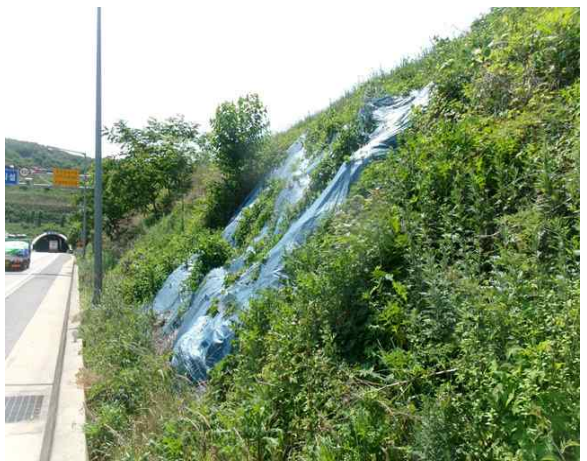
| 전차(2025년 하반기) | | 금차(2026년 상반기) | |
|---|---|---|---|
| 위 치 | STA 21.84k 1단 | 위 치 | STA 21.84k 1단 |

| 전차(2025년 하반기) | | 금차(2026년 상반기) | |
|---|---|---|---|
| 현 황 | 임시보수 | 현 황 | 임시보수 |

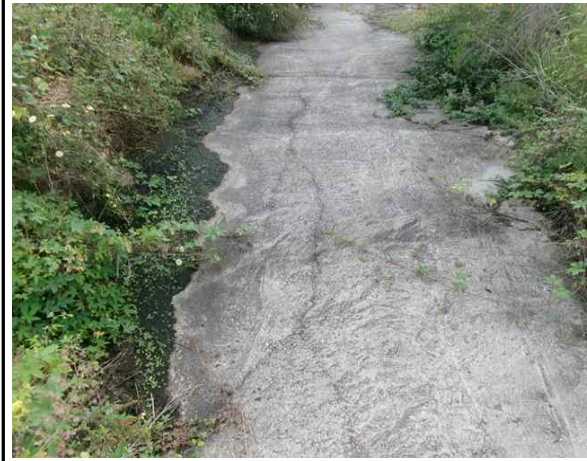
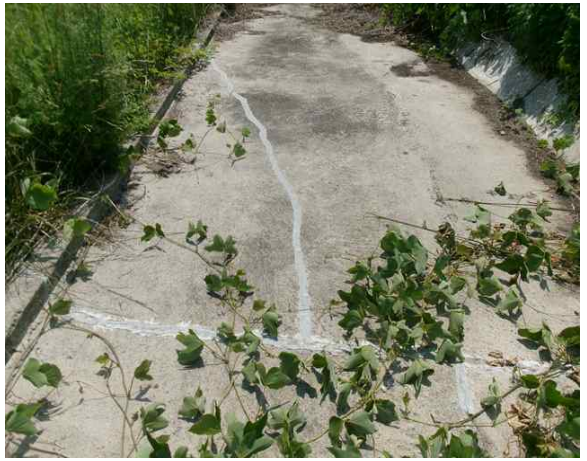
| 전차(2025년 하반기) | | 금차(2026년 상반기) | |
|---|---|---|---|
| 위 치 | STA 21.99k 1소단배수로 | 위 치 | STA 21.99k 1소단배수로 |

| 전차(2025년 하반기) | | 금차(2026년 상반기) | |
|---|---|---|---|
| 현 황 | 균열(L=4.0m) | 현 황 | 보수실시 |

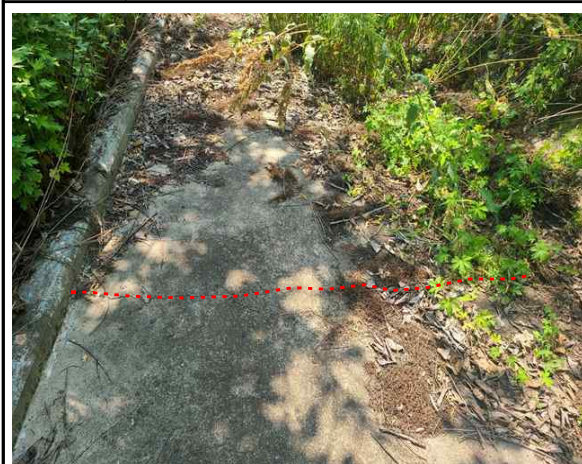
| 위 치 | STA 23.02k 1소단배수로 |

| 현 황 | 균열 (L=2.0m) |

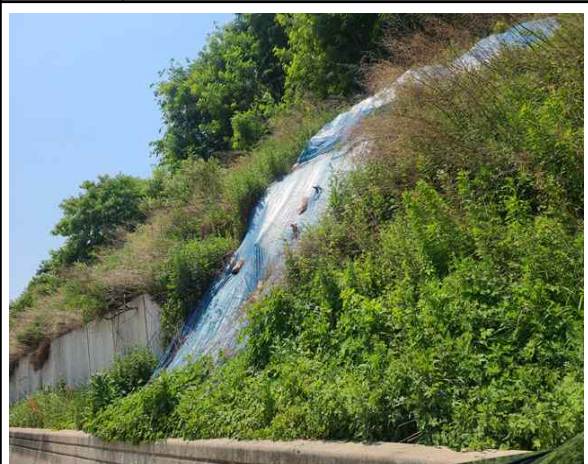
| 위 치 | STA 23.19k 1단 사면 |

| 현 황 | 임시보수 |

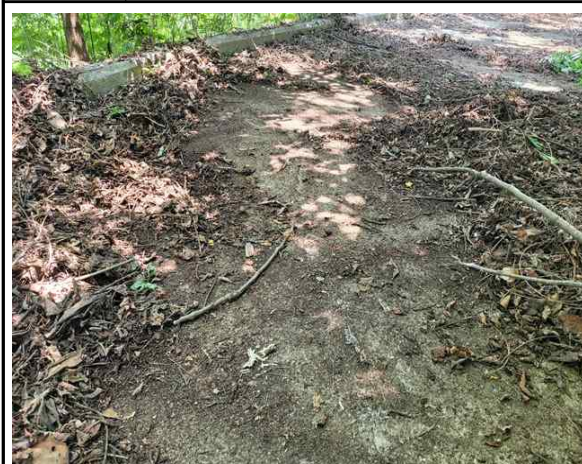
| 위 치 | STA 24.81k 소단배수로 |

| 현 황 | 균열(L=5.0m) |

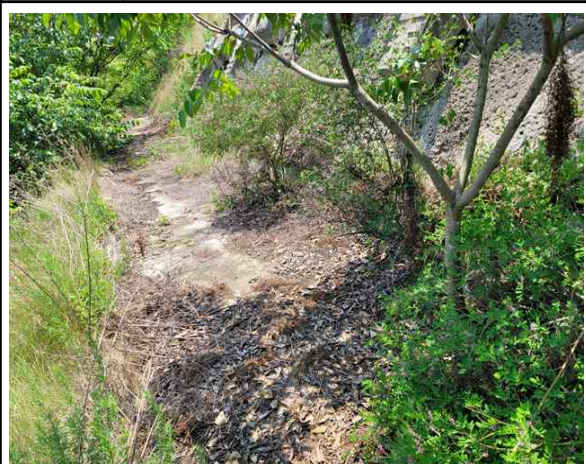
| 위 치 | STA 24.85k 소단배수로 |

| 현 황 | 토사퇴적(V=40.0m×0.5m×0.1m) |

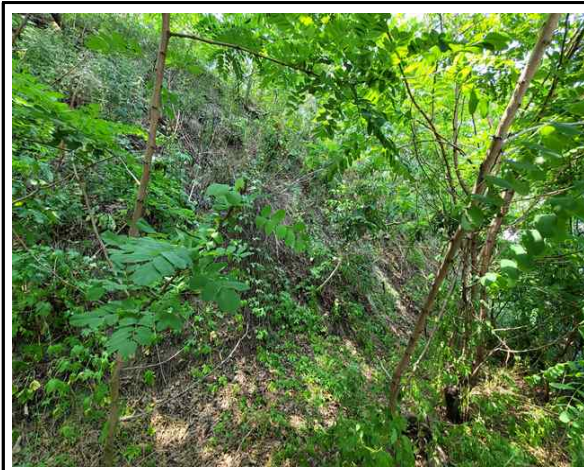
| 위 치 | STA 24.93k 1단 |

| 현 황 | 표층유실흔적 |

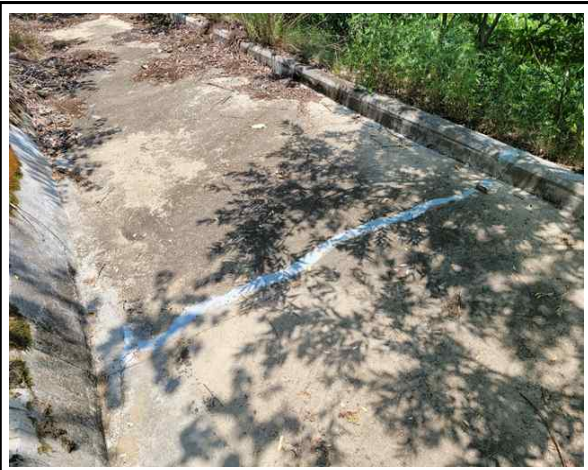
| 위 치 | STA 24.88k 소단배수로 |

| 현 황 | 횡균열 보수실시 |

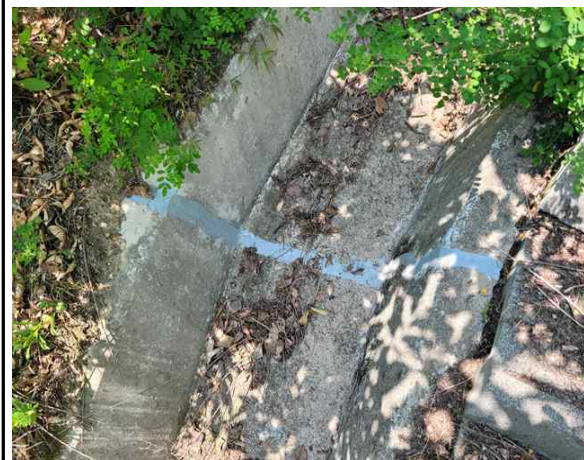
| 위 치 | STA 24.91k 산마루측구 |

| 현 황 | 균열 보수실시 |

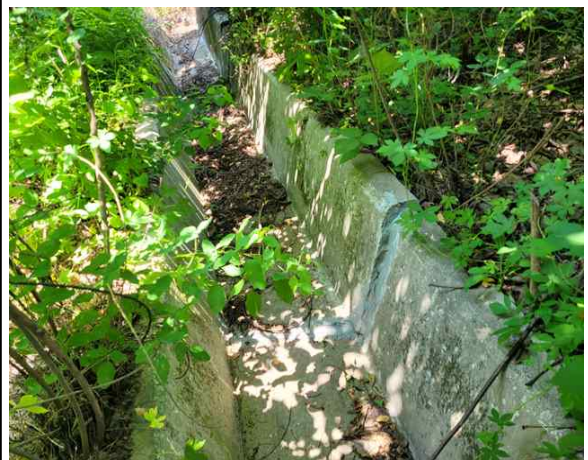
| 위 치 | STA 24.93k 산마루측구 |

| 현 황 | 파손 보수실시 |

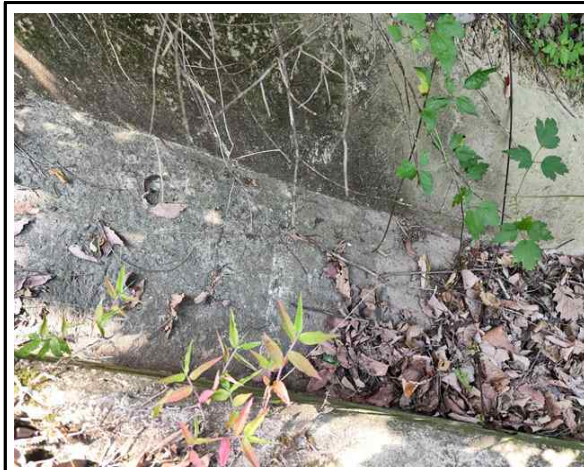
| 위 치 | STA 25.89k 산마루측구 |

| 현 황 | 균열 (L=0.5m) |

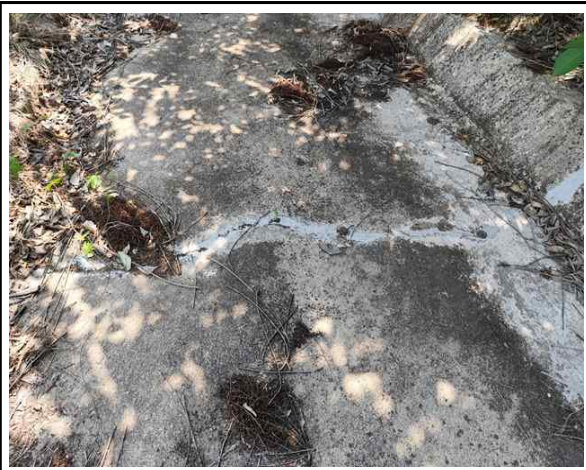
| 위 치 | STA 25.92k 1소단배수로 |

| 현 황 | 균열 (L=2.0m) |

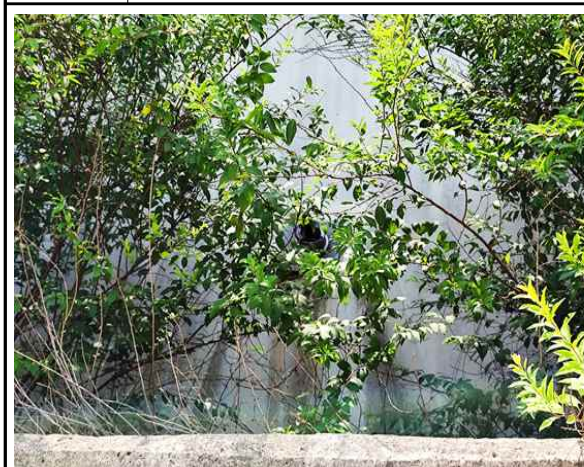
| 위 치 | STA 25.93k 패널식옹벽 |

| 현 황 | 앵커캡 파손 |

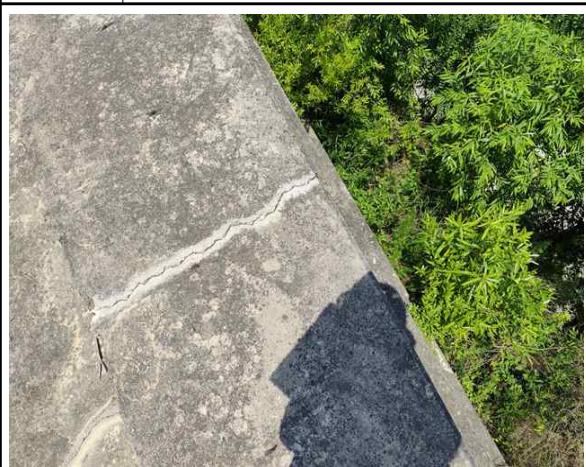
| 위 치 | STA 25.97k 계단식옹벽 |

| 현 황 | 균열 (L=4.0m) |

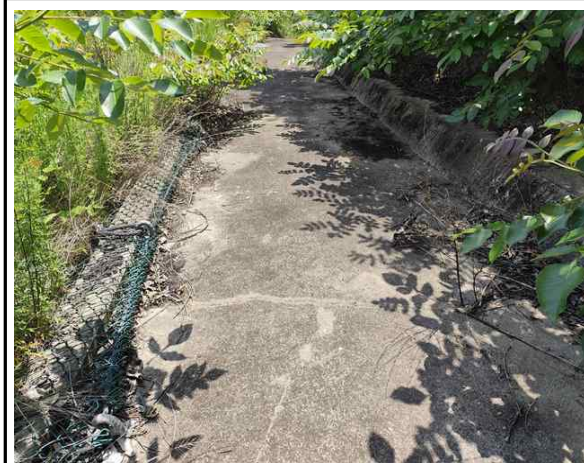
| 위 치 | STA 26.00k 1소단배수로 |

| 현 황 | 망상균열 (A=40.0m×3.0m) |

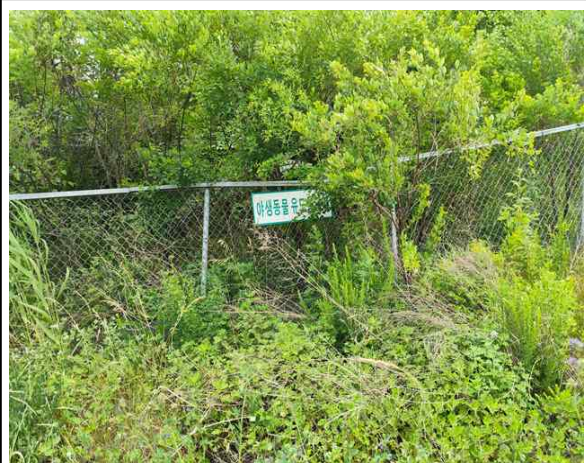
| 위 치 | STA 26.07k 야생동물유도울타리 |

| 현 황 | 변형 |

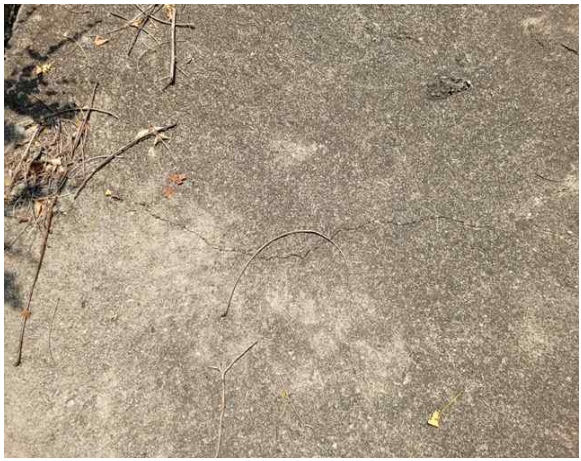
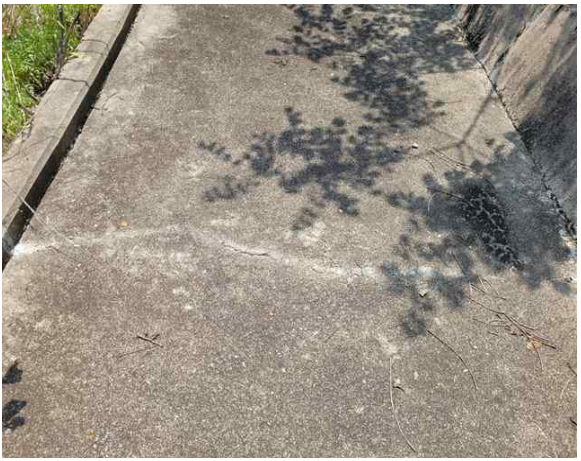
| 위 치 | STA 26.81k 1소단배수로 | 위 치 | STA 26.82k 1소단배수로 |

| 현 황 | 균열 (L=2.0m) | 현 황 | 균열 (L=2.0m) |

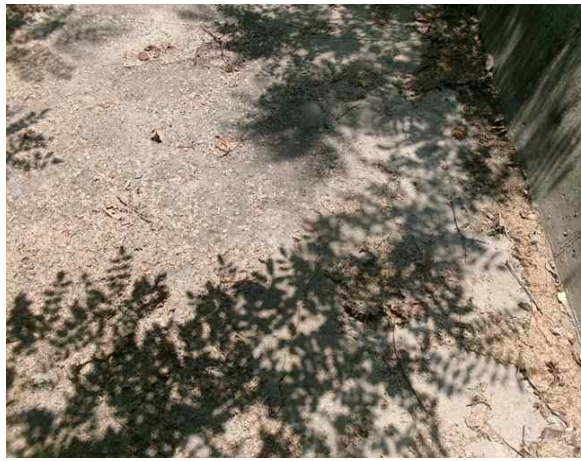
| 위 치 | STA 27.51k 1소단배수로 | 위 치 | STA 27.53k 1소단배수로 |

| 현 황 | 균열(L=4.0m) | 현 황 | 재균열(L=2.0m) |
