## 23. 영천절토23

## 전경 및 손상현황 사진

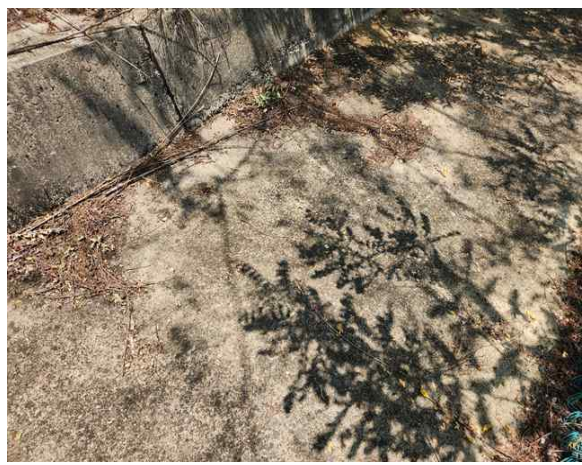
| 위 치 | STA 27.77k 1소단배수로 | 위 치 | STA 27.79k 1소단배수로 |

| 현 황 | 균열 (L=2.0m) | 현 황 | 균열 (L=2.0m) |

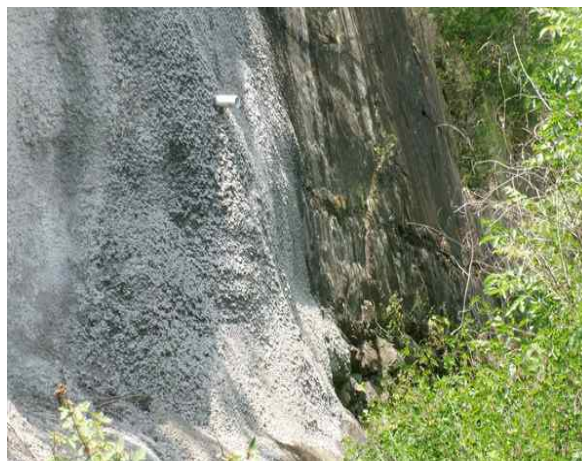
| 위 치 | STA 27.88k 1단 | 위 치 | STA 27.96k 1소단배수로 |

| 현 황 | 이완암 | 현 황 | 균열 (L=2.0m) |

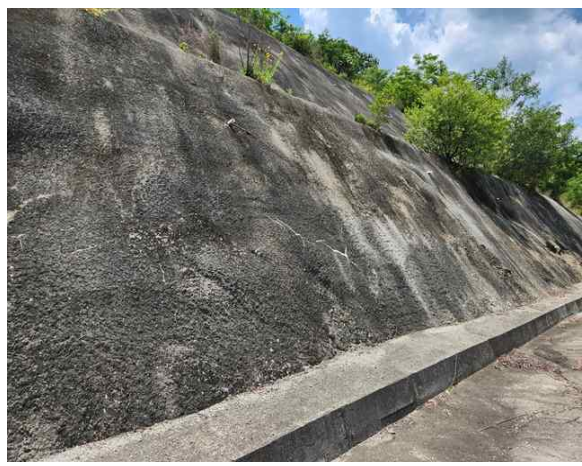
| 위 치 | STA 27.94k 4단 | 위 치 | STA 28.10k 산마루측구 |

| 현 황 | 쑥크리트 백태 | 현 황 | 균열 (L=1.0m) |

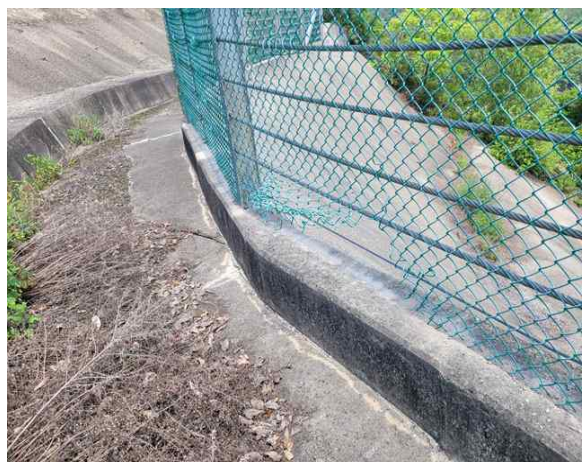
| 위 치 | STA 31.39k 2소단배수로 | 위 치 | STA 31.42k 3단 |

| 현 황 | 낙석방지울타리 설치미흡 | 현 황 | 숏크리트 이격(L=12.0m) |

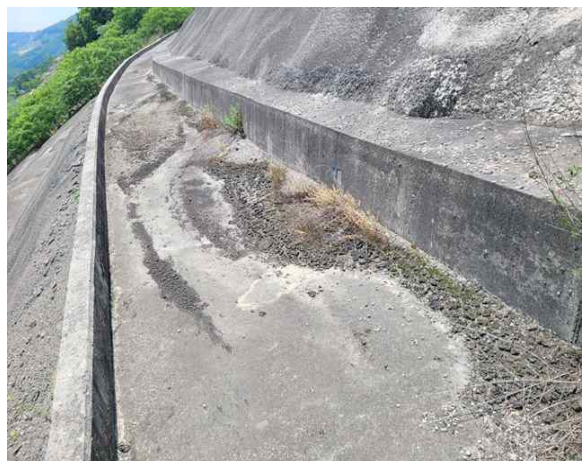
| 위 치 | STA 31.43k 1소단배수로 | 위 치 | STA 31.48k 1소단배수로 |

| 현 황 | 토사퇴적(V=10.0m×0.5m×0.1m) | 현 황 | 균열(L=2.0m) |

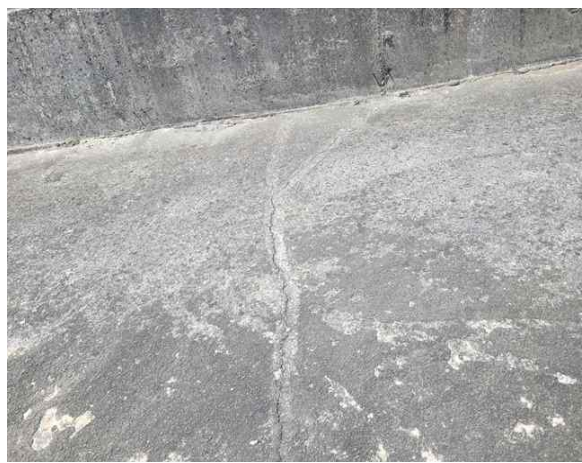
| 위 치 | STA 31.49k 1소단배수로 | 위 치 | STA 31.49k 2단 숏크리트 |

| 현 황 | 균열(L=3.0m) | 현 황 | 재들뜸(A=1.5m×1.0m) |

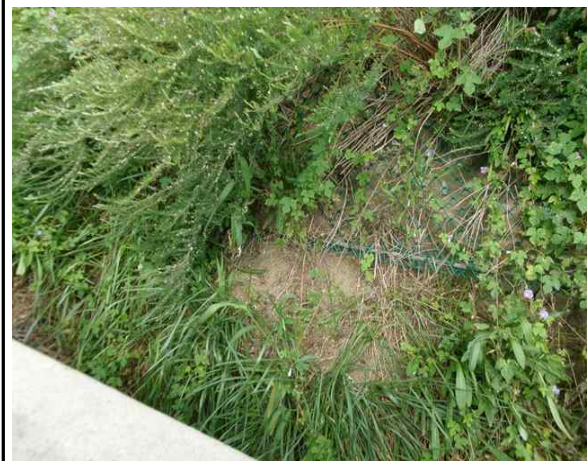
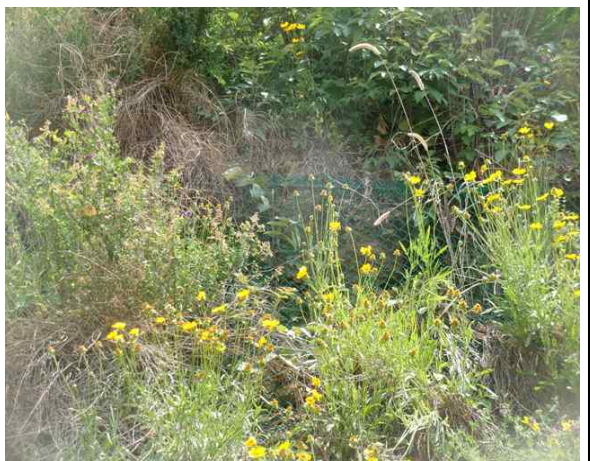
| 전차(2025년 하반기) | | 금차(2026년 상반기) | |
|---|---|---|---|
| 위 치 | STA 36.34K 1단 | 위 치 | STA 36.34K 1단 |

| 전차(2025년 하반기) | | 금차(2026년 상반기) | |
|---|---|---|---|
| 현 황 | 표층유실 우려 | 현 황 | 표층유실 우려 |

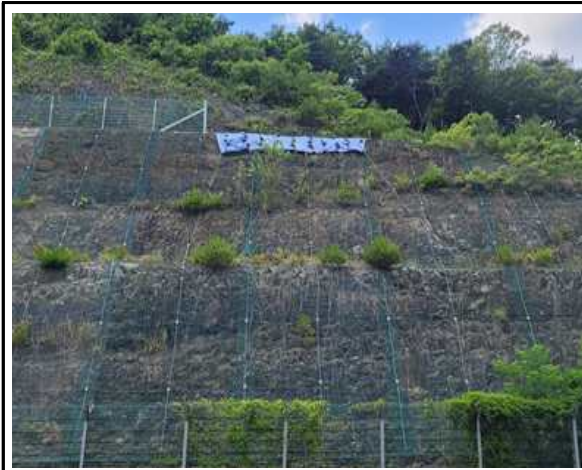
| 위 치 | STA 37.21k 1단 |

| 현 황 | 표층유실부 임시보수 |

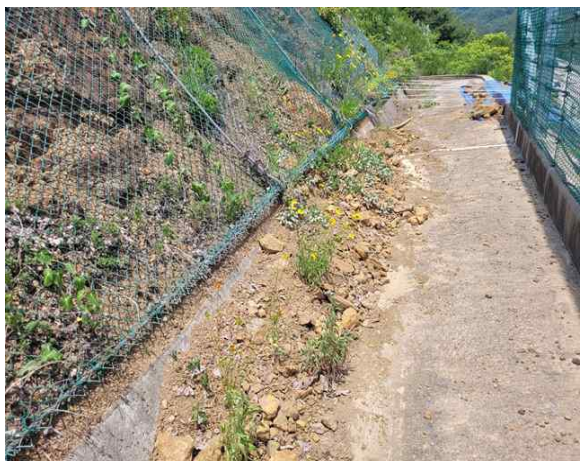
| 전차(2025년 하반기) | | 금차(2026년 상반기) | |
|---|---|---|---|
| 위 치 | STA 37.23k 1소단배수로 | 위 치 | STA 37.23k 1소단배수로 |

| 전차(2025년 하반기) | | 금차(2026년 상반기) | |
|---|---|---|---|
| 현 황 | 낙석퇴적 (V=2.0m×5.0m×0.2m) | 현 황 | 낙석퇴적 (V=2.0m×5.0m×0.2m) |

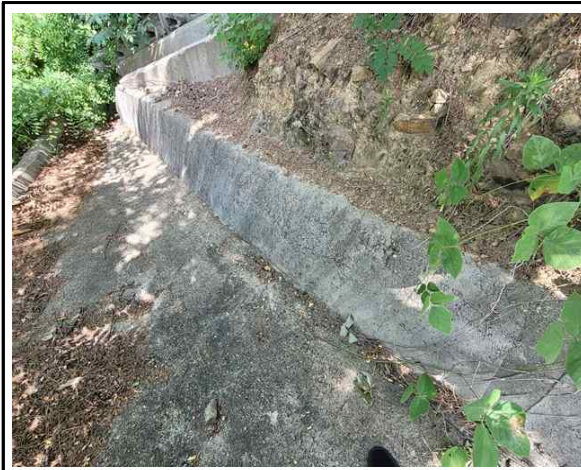
| 위 치 | STA 38.20k 1소단배수로 |

| 현 황 | 재료분리(A=0.3m×1.0m) |

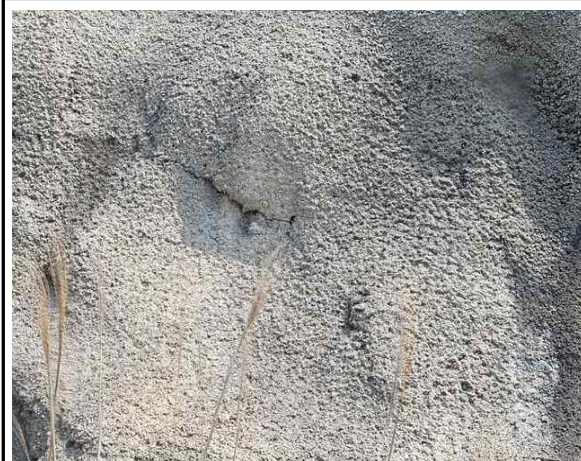
| 위 치 | STA 38.36k 1단 숯크리트 |

| 현 황 | 망상균열(A=5.0m×3.0m) |

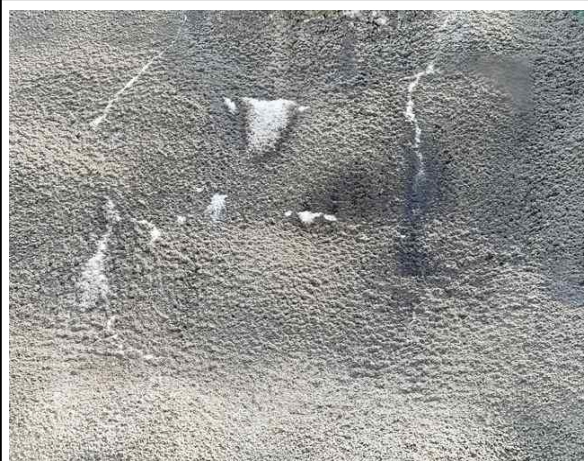
| 위 치 | STA 38.36k 1단 숯크리트 |

| 현 황 | 백태(A=0.1m×0.1m, 5EA) |

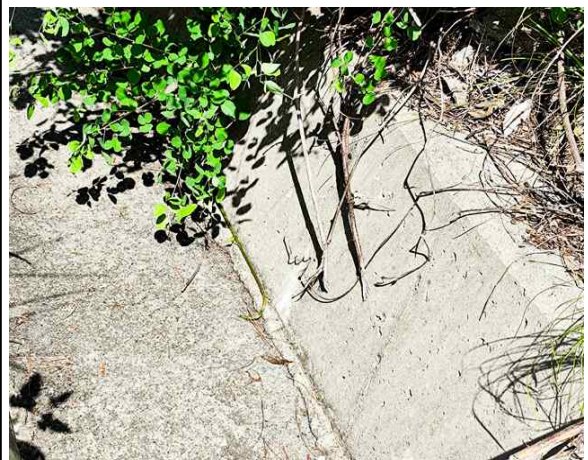
| 위 치 | STA 38.56k 산마루측구 |

| 현 황 | 균열(L=0.5m) |

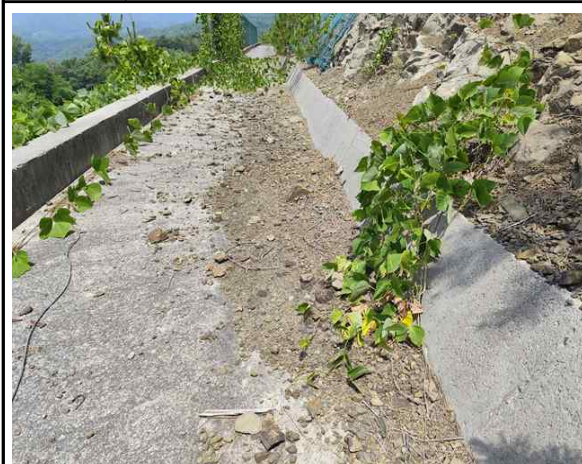
| 위 치 | STA 38.65k 1소단배수로 |

| 현 황 | 토사 및 낙석적치(V=0.5m³) |

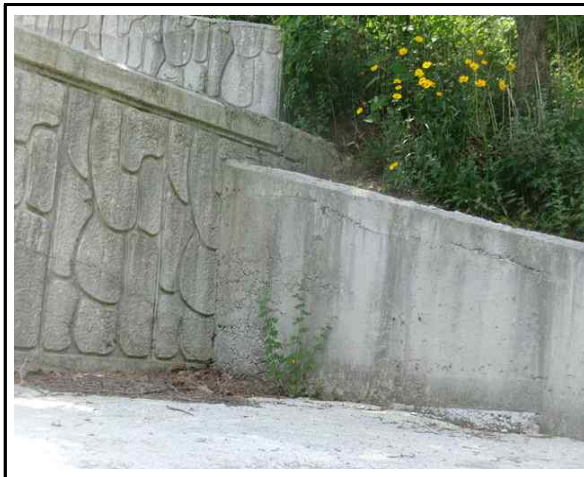
| 위 치 | STA 40.06k 계단식옹벽 |

| 현 황 | 재료분리(A=1.0m×1.0m) |

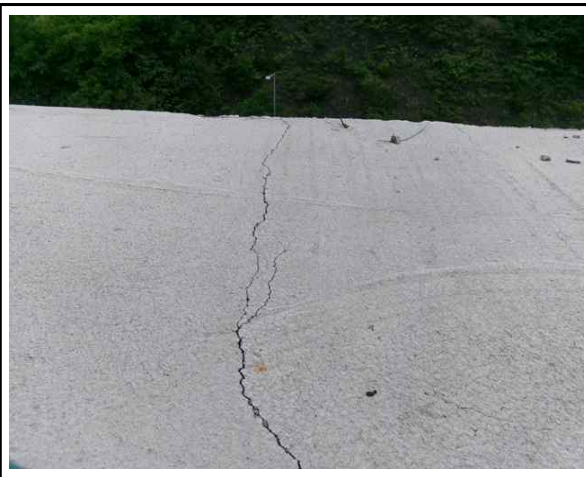
| 위 치 | STA 40.08k 계단식옹벽 |

| 현 황 | 균열(L=2.5m) |

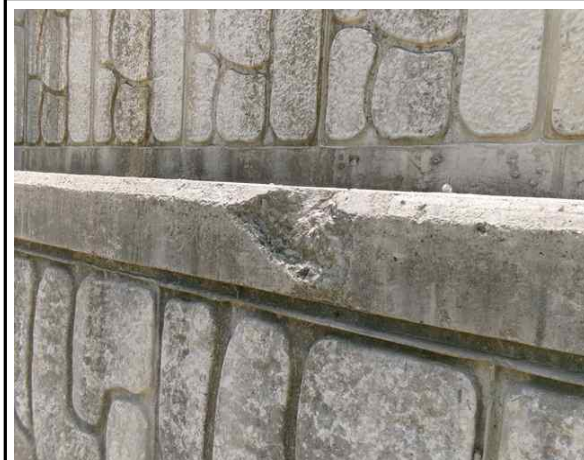
| 위 치 | STA 40.09k 계단식옹벽 |

| 현 황 | 파손(A=0.3m×0.2m) |

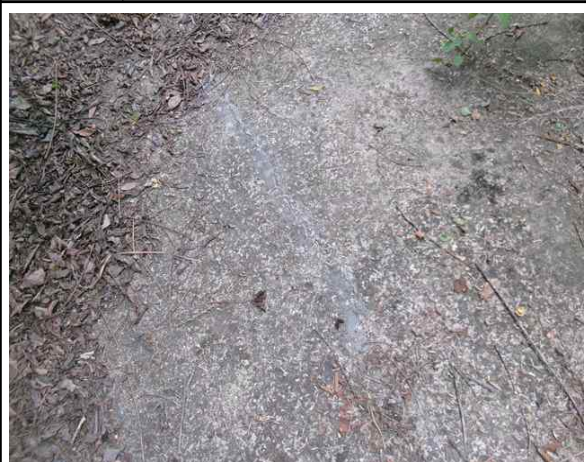
| 위 치 | STA 40.15k 1소단배수로 |

| 현 황 | 횡,중 재균열(L=20.0m) |

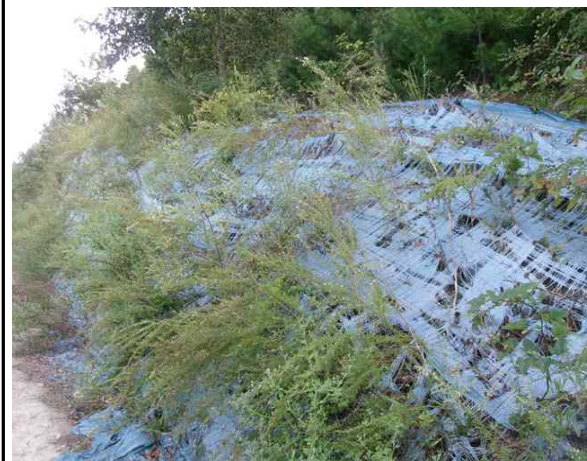
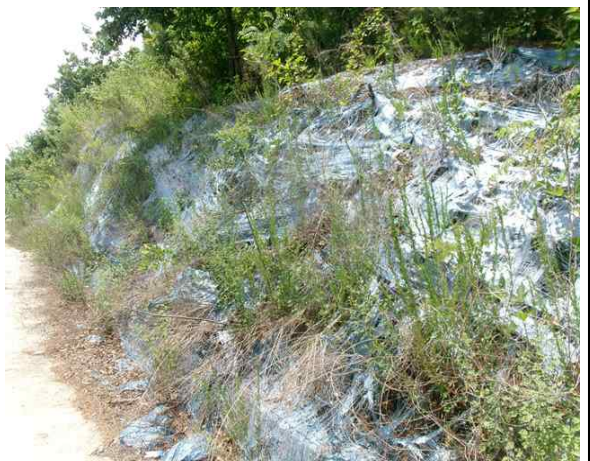
| 전차(2025년 하반기) | | 금차(2026년 상반기) | |
|---|---|---|---|
| 위 치 | STA 40.08k 2단 | 위 치 | STA 40.08k 2단 |

| 전차(2025년 하반기) | | 금차(2026년 상반기) | |
|---|---|---|---|
| 현 황 | 유실 예방 임시보수부 노후화 | 현 황 | 유실 예방 임시보수부 노후화 |

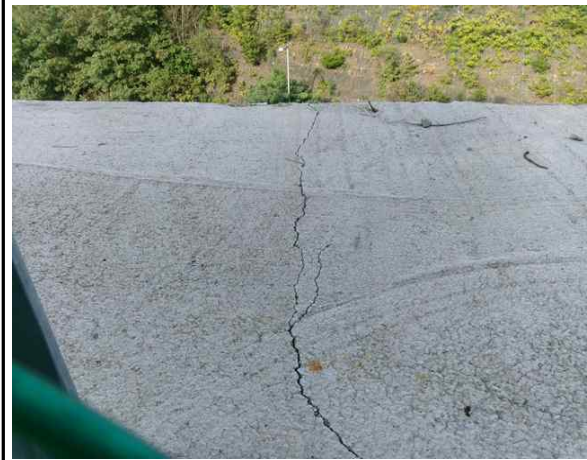
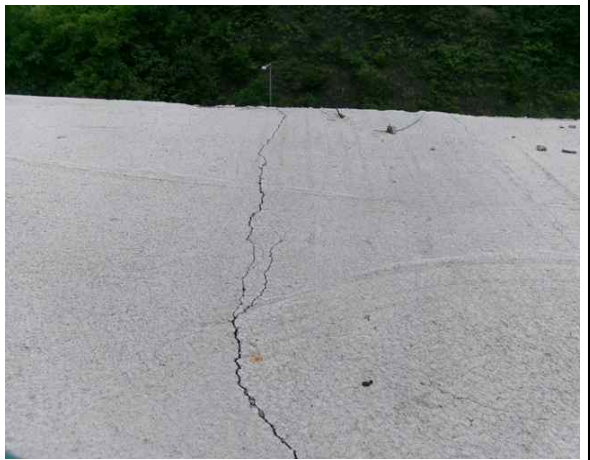
| 전차(2025년 하반기) | | 금차(2026년 상반기) | |
|---|---|---|---|
| 위 치 | STA 40.08k 계단식옹벽 | 위 치 | STA 40.08k 계단식옹벽 |

| 전차(2025년 하반기) | | 금차(2026년 상반기) | |
|---|---|---|---|
| 현 황 | 균열(L=2.5m) | 현 황 | 균열(L=2.5m) |

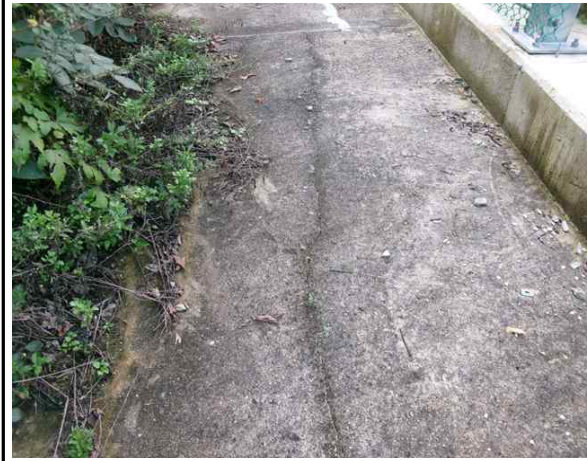
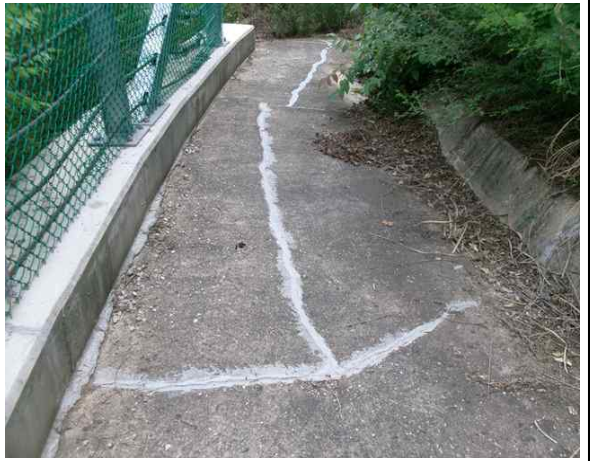
| 전차(2025년 하반기) | | 금차(2026년 상반기) | |
|---|---|---|---|
| 위 치 | STA 40.14k 1소단배수로 | 위 치 | STA 40.14k 1소단배수로 |

| 전차(2025년 하반기) | | 금차(2026년 상반기) | |
|---|---|---|---|
| 현 황 | 균열(L=10.0m) | 현 황 | 균열(L=10.0m) 보수 실시 |

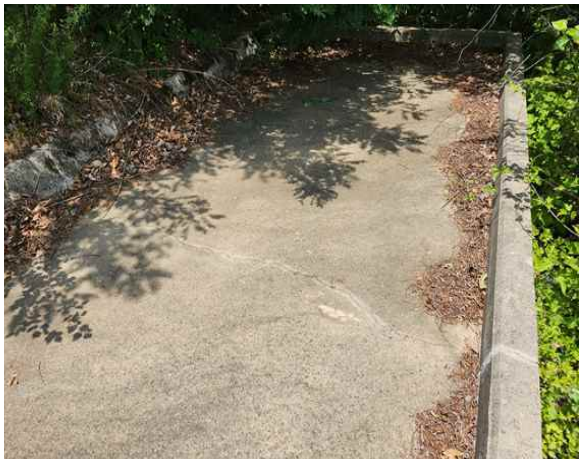
| 위 치 | STA 40.58k 1소단배수로 | 위 치 | STA 40.70k 1소단배수로 |

| 현 황 | 균열(L=2.0m) | 현 황 | 토사 및 식생퇴적(L=150.0m) |

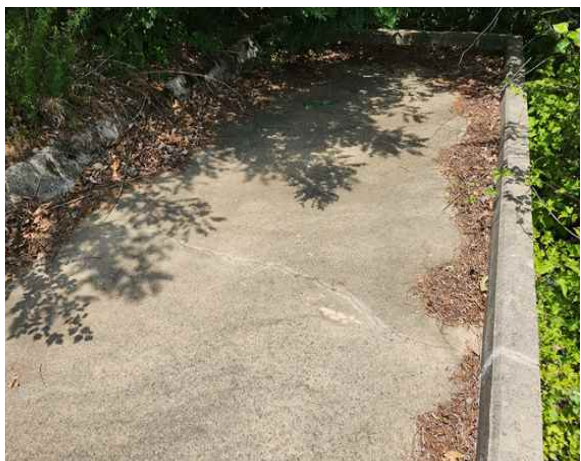
| 전차(2025년 하반기) | | 금차(2026년 상반기) | |
|---|---|---|---|
| 위 치 | STA 40.58k 1소단배수로 | 위 치 | STA 40.58k 1소단배수로 |

| 전차(2025년 하반기) | | 금차(2026년 상반기) | |
|---|---|---|---|
| 현 황 | 균열(L=2.0m) | 현 황 | 균열(L=2.0m) |

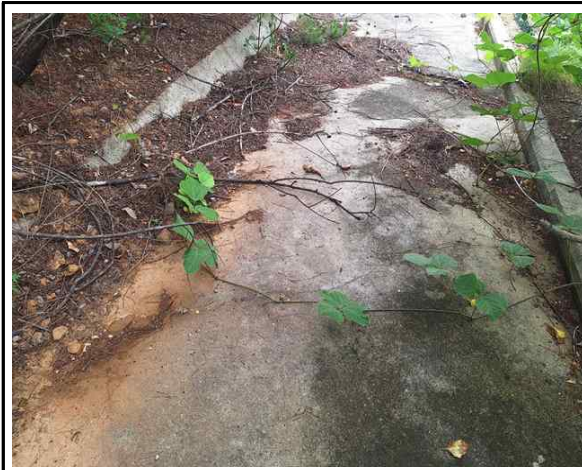
| 위 치 | STA 2.10k 1소단배수로 |

| 현 황 | 균열 (L=2.0m) |

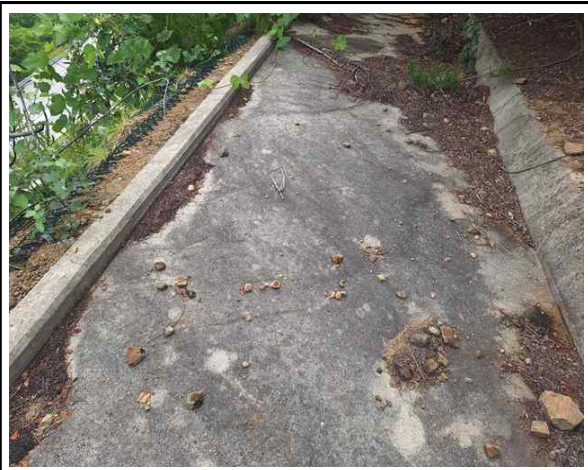
| 위 치 | STA 2.10k 1소단배수로 |

| 현 황 | 균열 (L=2.0m) |

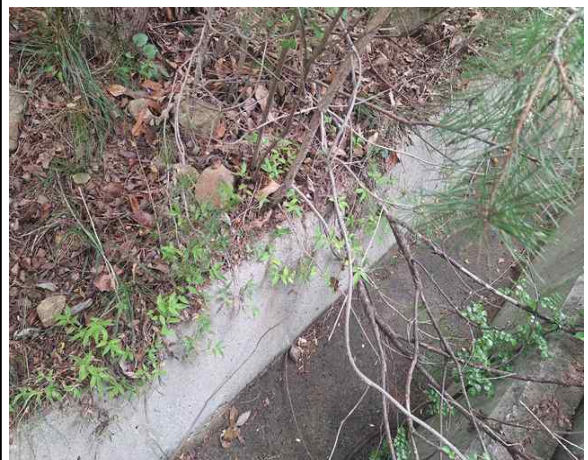
| 위 치 | STA 2.15k 산마루측구 |

| 현 황 | 균열 (L=1.5m) |

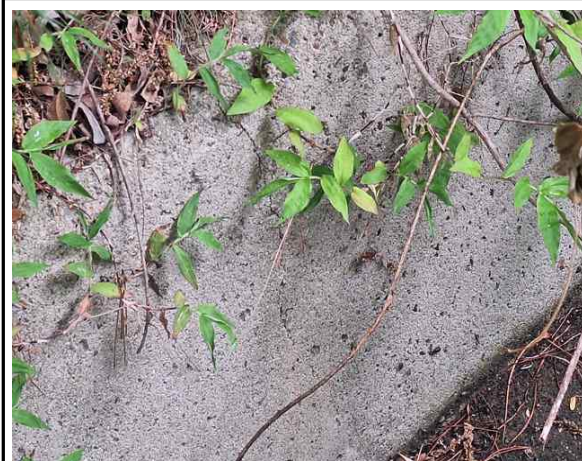
| 위 치 | STA 2.15k 산마루측구 |

| 현 황 | 균열 (L=1.5m) |

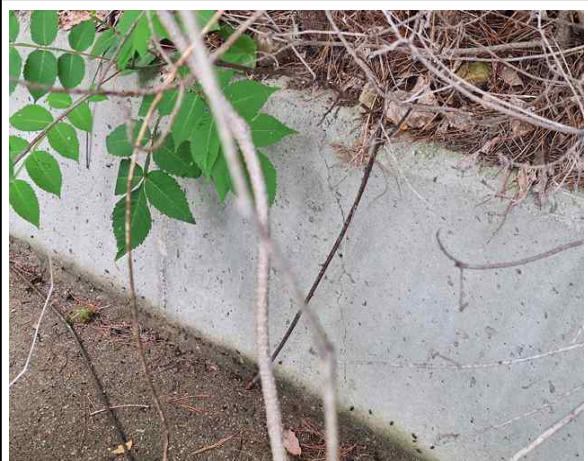
| 위 치 | STA 2.15k 산마루측구 |

| 현 황 | 균열 (L=1.5m) |

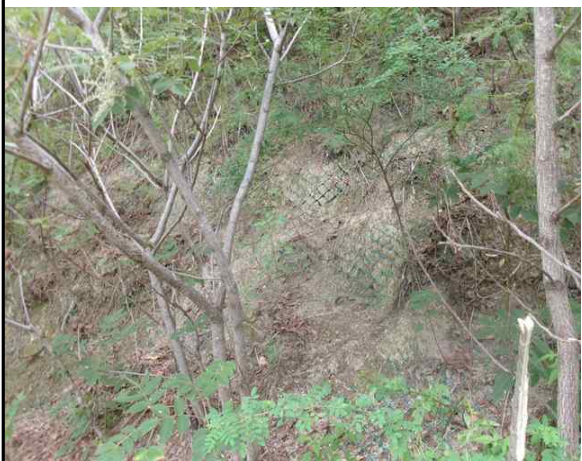
| 전차(2025년 하반기) | | 금차(2026년 상반기) | |
|---|---|---|---|
| 위 치 | STA 27.51k 1소단배수로 | 위 치 | STA 53.37k 2단 |

| 전차(2025년 하반기) | | 금차(2026년 상반기) | |
|---|---|---|---|
| 현 황 | 토사퇴적 | 현 황 | 녹생토유실(A=10.0m×5.0m) |

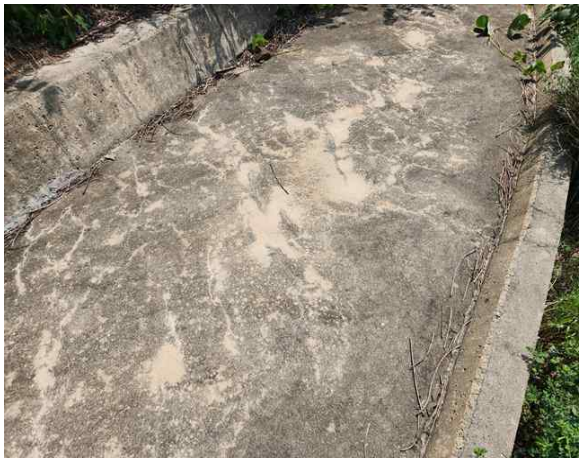
| 위 치 | STA 54.38k 소단배수로 | 위 치 | STA 54.46k 1단 숏크리트 |

| 현 황 | 균열 (L=2.0m) | 현 황 | 들뜸 (A=5.0m×2.0m) |

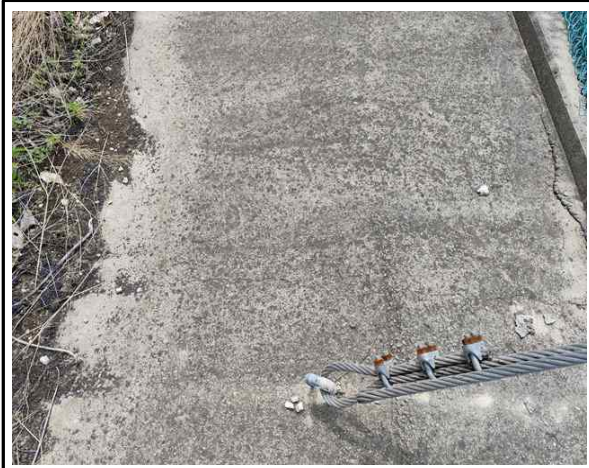
| 위 치 | STA 66.52k 1소단배수로 | 위 치 | STA 66.53k 1소단배수로 |

| 현 황 | 균열 (L=2.0m) | 현 황 | 토사퇴적 (L=10m) |

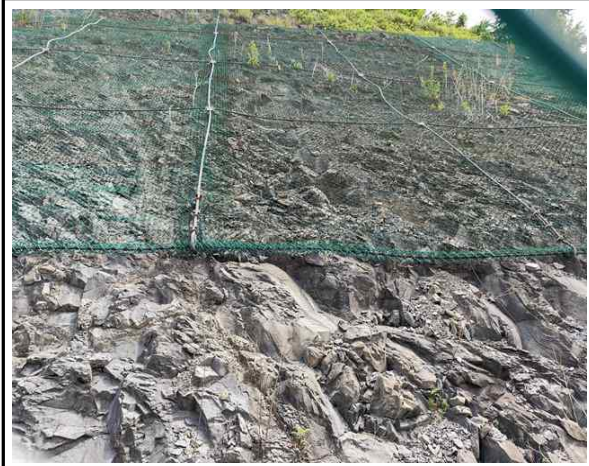
| 위 치 | 1단 전구간 | 위 치 | STA 66.58k 1소단배수로 |

| 현 황 | M.W | 현 황 | 균열 보수 |

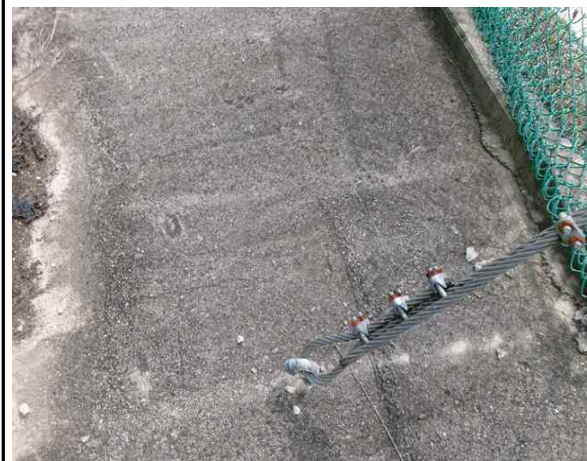
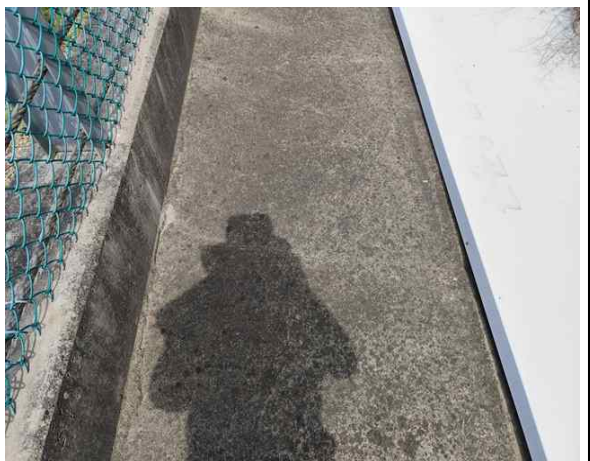
| 전차(2025년 하반기) | | 금차(2026년 상반기) | |
|---|---|---|---|
| 위 치 | STA 66.52k 1소단배수로 | 위 치 | STA 66.52k 1소단배수로 |

| 전차(2025년 하반기) | | 금차(2026년 상반기) | |
|---|---|---|---|
| 현 황 | 균열(L=2.0m) | 현 황 | 균열(L=2.0m) |

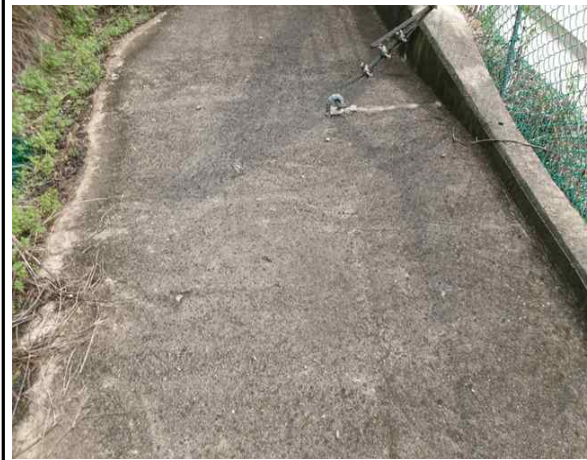
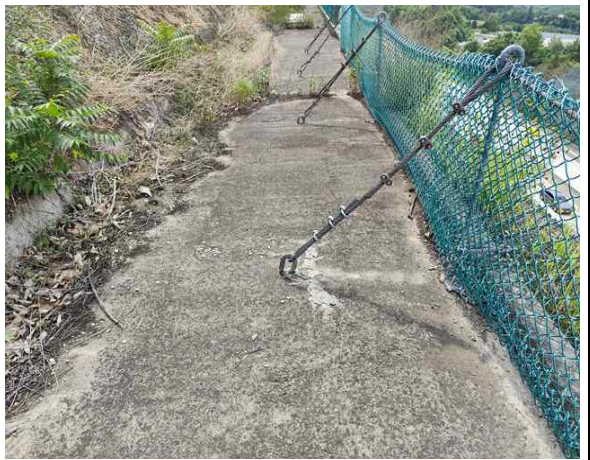
| 전차(2025년 하반기) | | 금차(2026년 상반기) | |
|---|---|---|---|
| 위 치 | STA 66.53k 1소단배수로 | 위 치 | STA 66.53k 1소단배수로 |

| 전차(2025년 하반기) | | 금차(2026년 상반기) | |
|---|---|---|---|
| 현 황 | 균열(L=2.0m) | 현 황 | 균열(L=2.0m) |

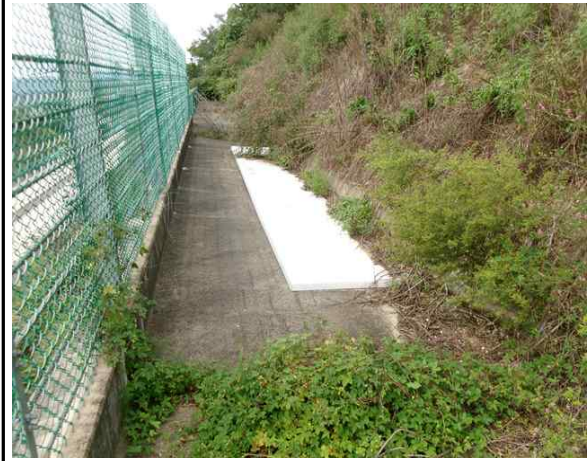
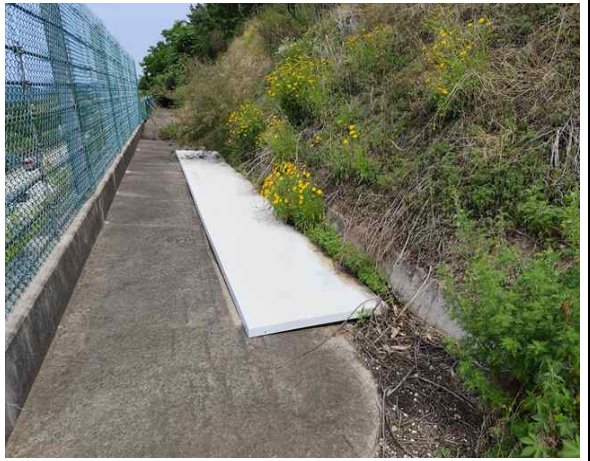
| 전차(2025년 하반기) | | 금차(2026년 상반기) | |
|---|---|---|---|
| 위 치 | STA 66.55k 1소단배수로 | 위 치 | STA 66.55k 1소단배수로 |

| 전차(2025년 하반기) | | 금차(2026년 상반기) | |
|---|---|---|---|
| 현 황 | 폐자재 적치 | 현 황 | 폐자재 적치 |
