## 45. 영천절토45

## 전경 및 손상현황 사진

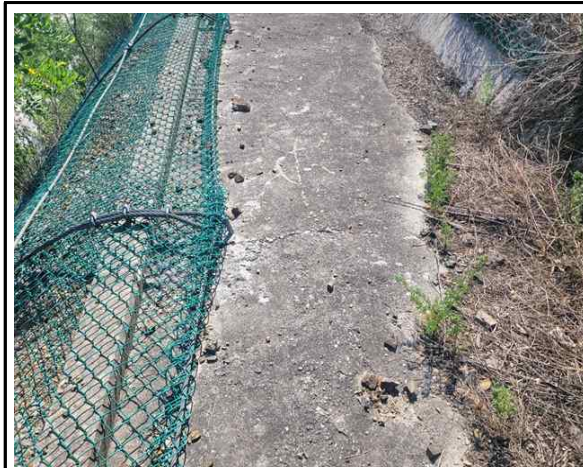
| 위 치 | STA 69.17k 1소단배수로 |

| 현 황 | 균열 (L=2.0m) |

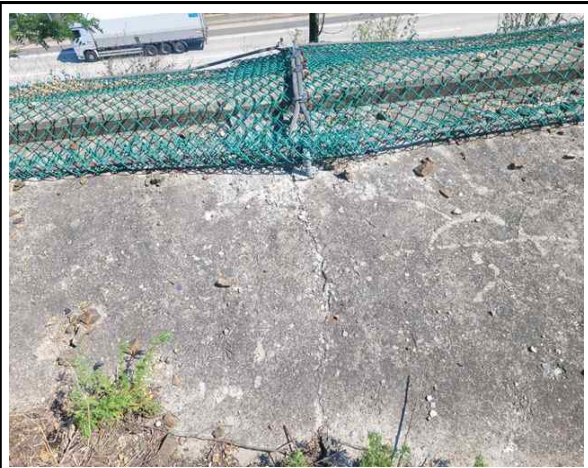
| 위 치 | STA 69.17k 1소단배수로 |

| 현 황 | 균열 (L=2.0m) |

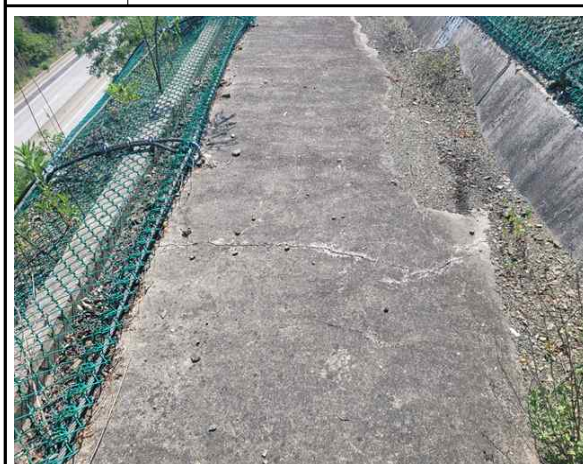
| 위 치 | STA 69.19k 1소단배수로 |

| 현 황 | 균열 (L=2.0m) |

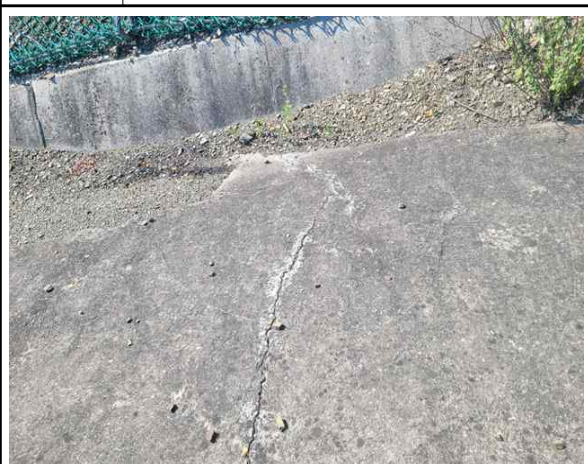
| 위 치 | STA 69.19k 1소단배수로 |

| 현 황 | 균열 (L=2.0m) |

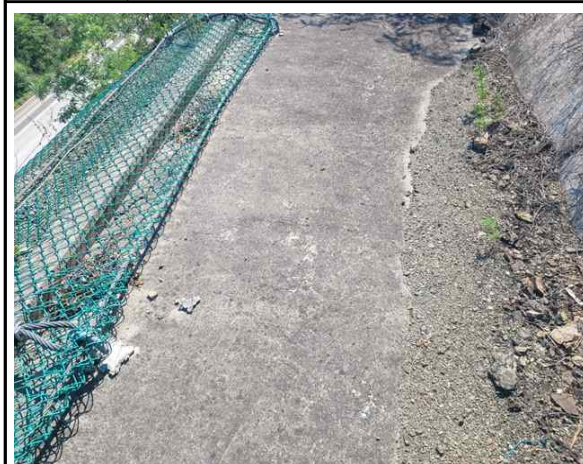
| 위 치 | STA 69.20k 1소단배수로 |

| 현 황 | 균열 (L=2.0m) |

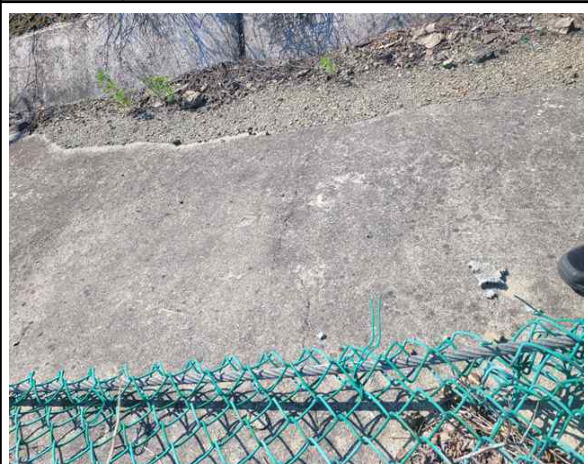
| 위 치 | STA 69.20k 1소단배수로 |

| 현 황 | 균열 (L=2.0m) |

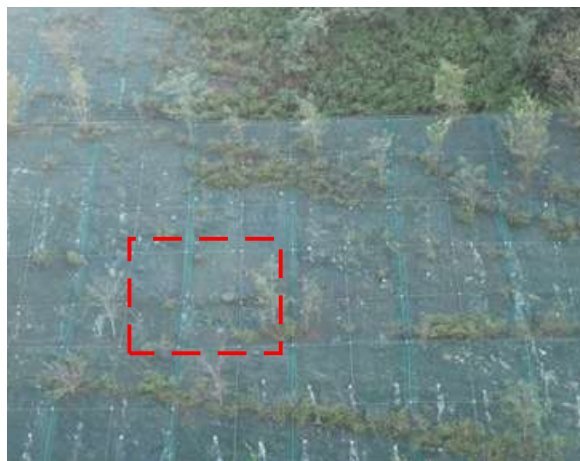
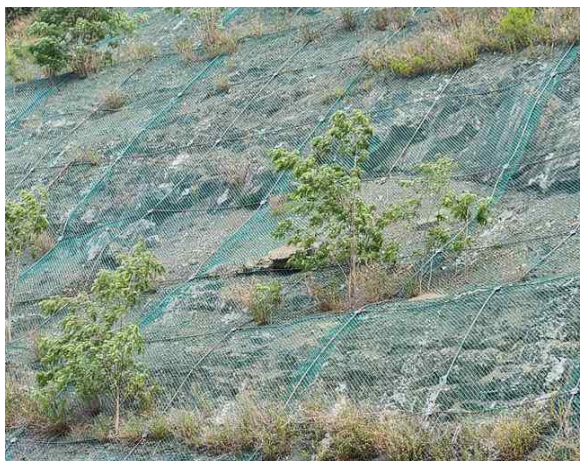
| 전차(2025년 하반기) | | 금차(2026년 상반기) | |
|---|---|---|---|
| 위 치 | STA 69.16k 2단 | 위 치 | STA 69.16k 2단 |

| 전차(2025년 하반기) | | 금차(2026년 상반기) | |
|---|---|---|---|
| 현 황 | 뜯돌 | 현 황 | 뜯돌 |

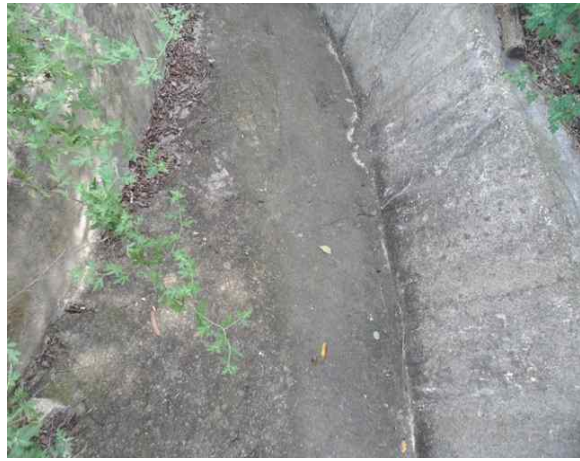
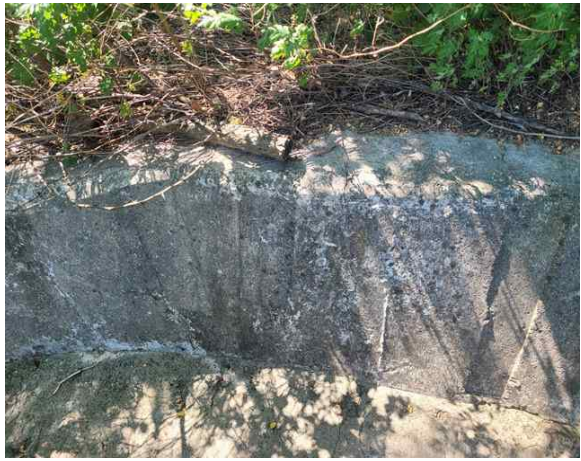
| 전차(2025년 하반기) | | 금차(2026년 상반기) | |
|---|---|---|---|
| 위 치 | STA 69.21k 산마루측구 | 위 치 | STA 69.21k 산마루측구 |

| 전차(2025년 하반기) | | 금차(2026년 상반기) | |
|---|---|---|---|
| 현 황 | 균열(L=1.5m) | 현 황 | 균열(L=1.5m) |

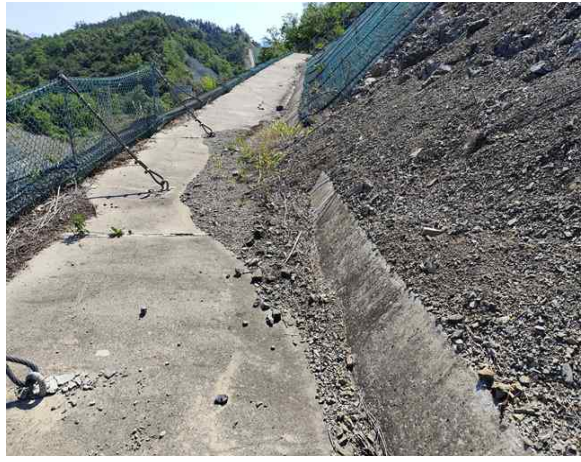
| 위 치 | STA 70.15k 1소단배수로 | 위 치 | STA 70.16k 1소단배수로 |
| 현 황 | 토사퇴적(L=10.0m) | 현 황 | 종균열 및 횡균열(L=20.0m) |

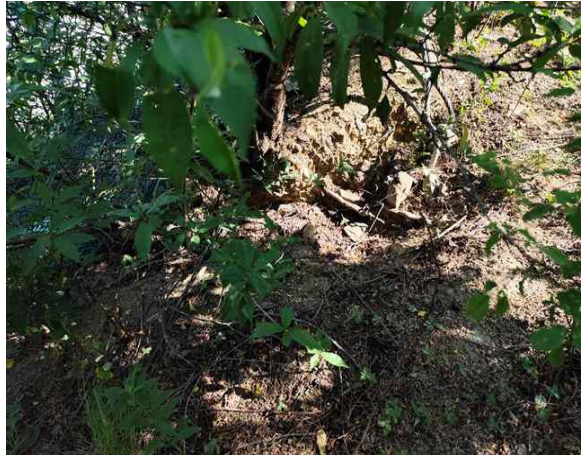
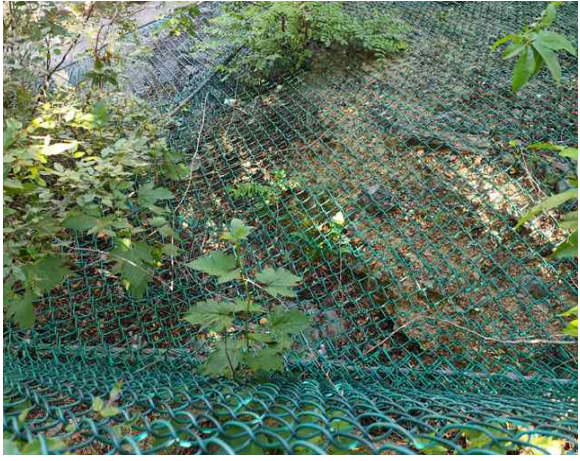
| 위 치 | STA 70.20k 2단 | 위 치 | STA 70.20k 2단 |

| 현 황 | 침식(V=3.0m×1.0m×0.5m) | 현 황 | 침식(V=3.0m×1.0m×0.5m) |

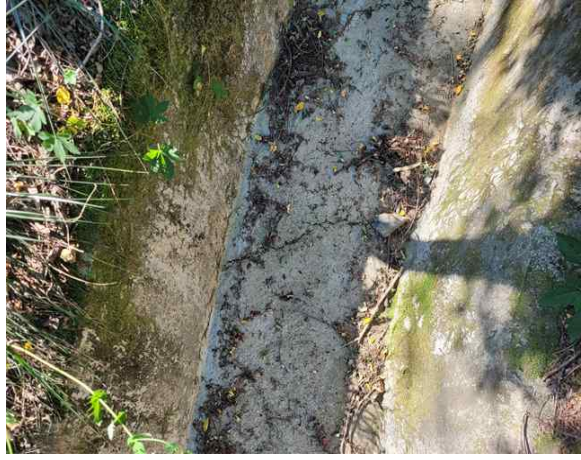
| 위 치 | STA 70.29k 산마루측구 | 위 치 | STA 70.33k 1소단배수로 |
| 현 황 | 균열(L=1.0m) | 현 황 | 균열(L=3.0m) |

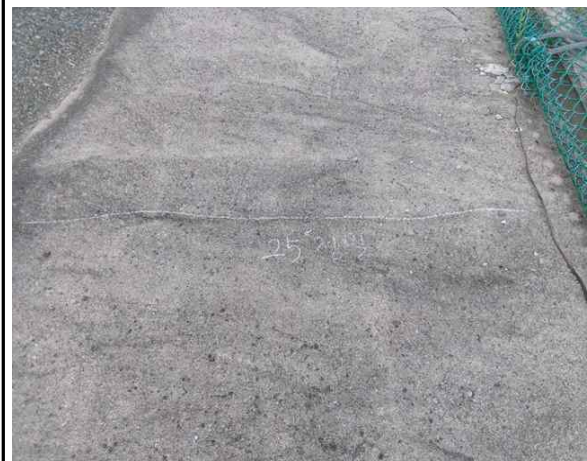
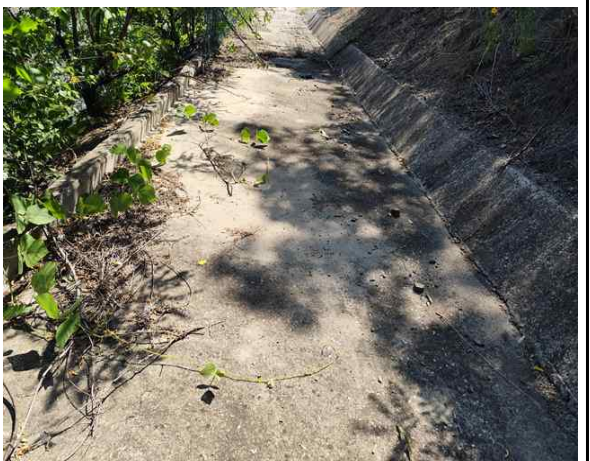
| 전차(2025년 하반기) | | 금차(2026년 상반기) | |
|---|---|---|---|
| 위 치 | STA 70.12~70.14k 1소단배수로 | 위 치 | STA 70.12~70.14k 1소단배수로 |

| 전차(2025년 하반기) | | 금차(2026년 상반기) | |
|---|---|---|---|
| 현 황 | 중균열 및 횡균열(L=40.0m) | 현 황 | 중균열 및 횡균열(L=40.0m) |

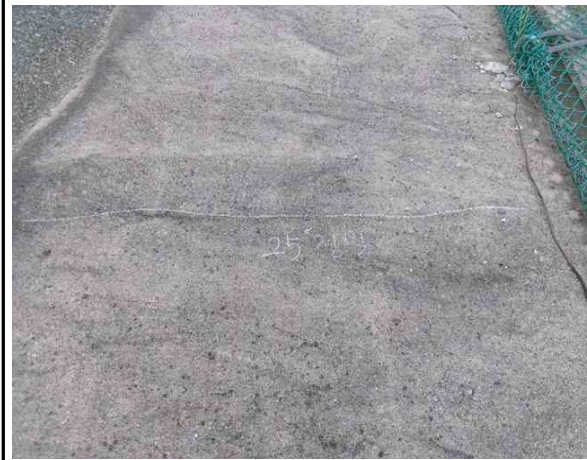
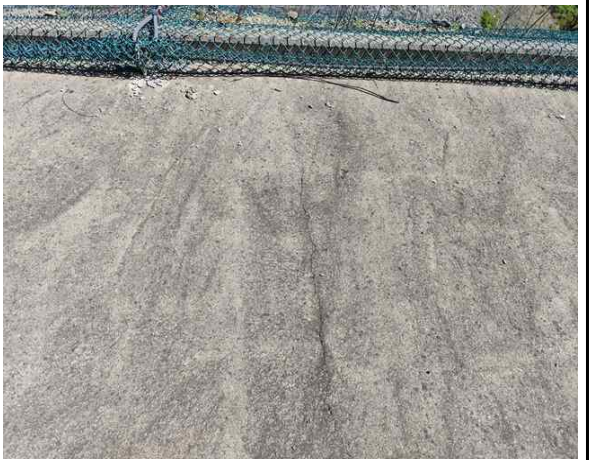
| 전차(2025년 하반기) | | 금차(2026년 상반기) | |
|---|---|---|---|
| 위 치 | STA 70.18k 1소단배수로 | 위 치 | STA 70.18k 1소단배수로 |

| 전차(2025년 하반기) | | 금차(2026년 상반기) | |
|---|---|---|---|
| 현 황 | 균열(L=3.0m) | 현 황 | 균열(L=3.0m) |

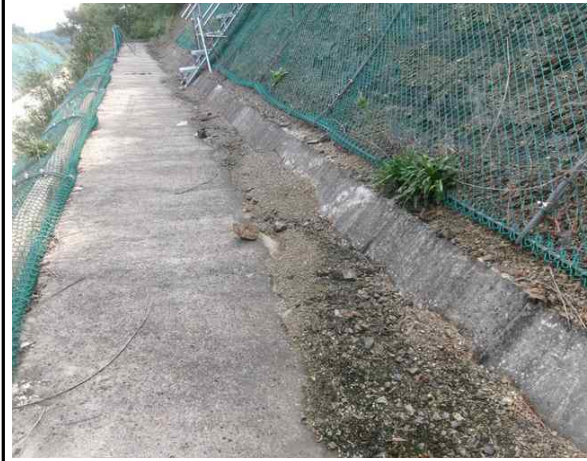
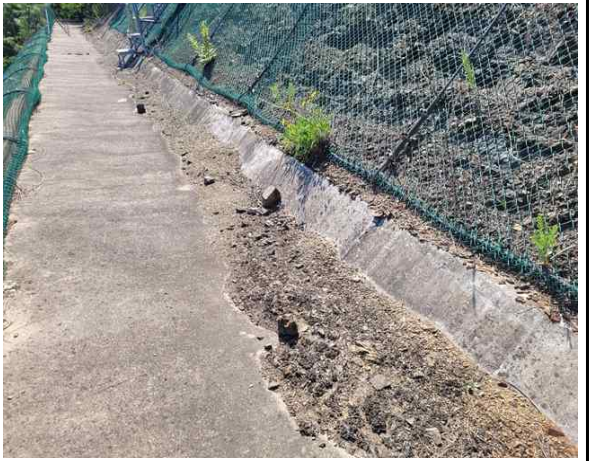
| 전차(2025년 하반기) | | 금차(2026년 상반기) | |
|---|---|---|---|
| 위 치 | STA 70.35k 1소단배수로 | 위 치 | STA 70.35k 1소단배수로 |

| 전차(2025년 하반기) | | 금차(2026년 상반기) | |
|---|---|---|---|
| 현 황 | 토사퇴적(L=40.0m) | 현 황 | 토사퇴적(L=40.0m) |

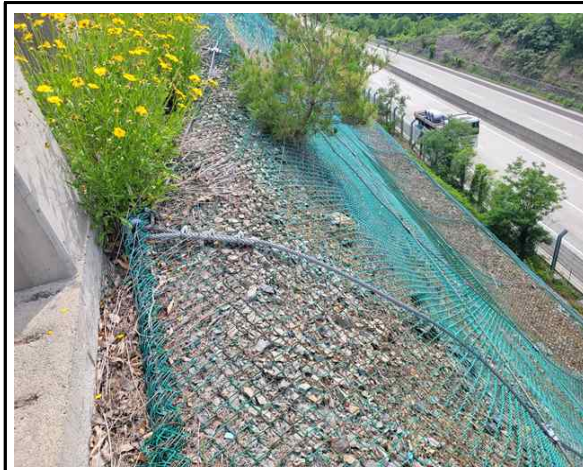
| 위 치 | STA 70.57k 2단 |

| 현 황 | 망내퇴적 |

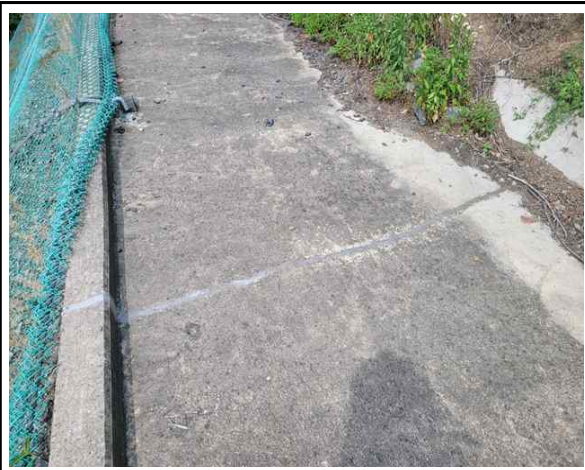
| 위 치 | STA 70.65k 소단배수로 |

| 현 황 | 재균열(L=2.0m) |

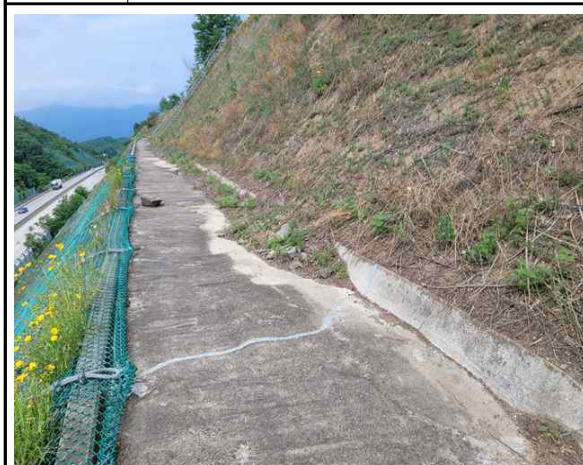
| 위 치 | STA 70.65k 소단배수로 |

| 현 황 | 토사 및 낙석퇴적(L=60.0m) |

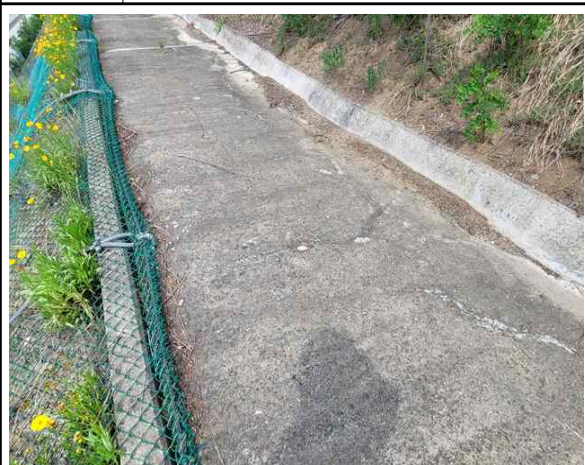
| 위 치 | STA 70.73k 소단배수로 |

| 현 황 | 균열(L=2.0m) |

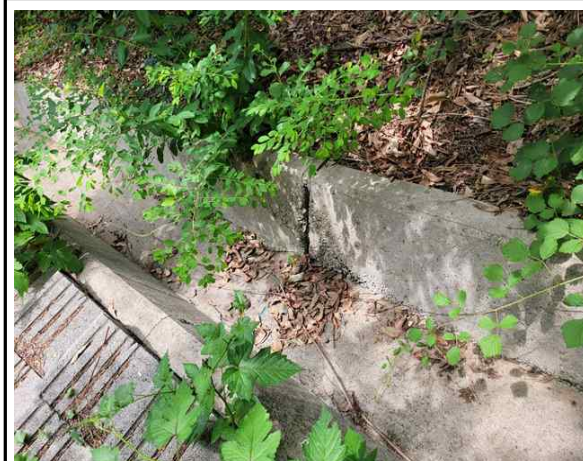
| 위 치 | STA 70.76k 산마루측구 |

| 현 황 | 재료분리(A=2.0m×0.5m) |

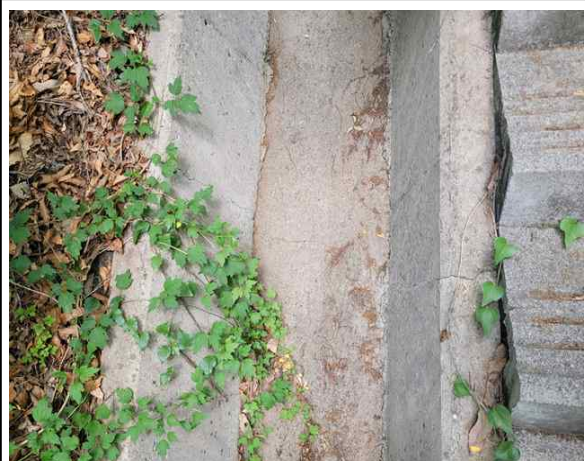
| 위 치 | STA 70.77k 산마루측구 |

| 현 황 | 균열(L=1.5m) |

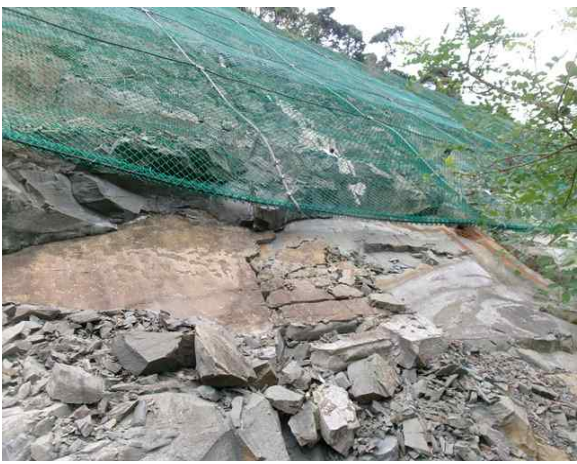
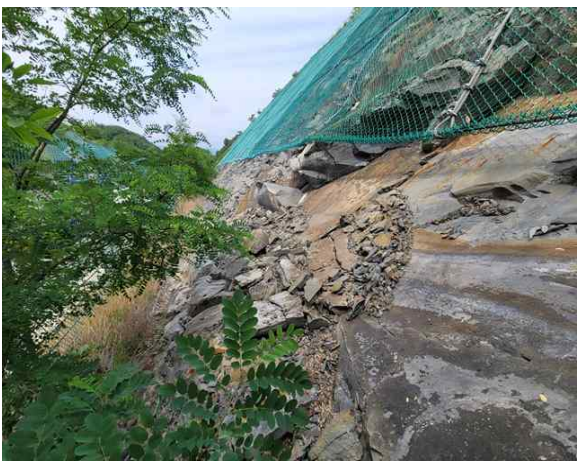
| 전차(2025년 하반기) | | 금차(2026년 상반기) | |
|---|---|---|---|
| 위 치 | STA 70.670k 1단 | 위 치 | STA 70.670k 1단 |

| 전차(2025년 하반기) | | 금차(2026년 상반기) | |
|---|---|---|---|
| 현 황 | 평면파괴(10.0X5.0X1.0) | 현 황 | 평면파괴(10.0X5.0X1.0) |

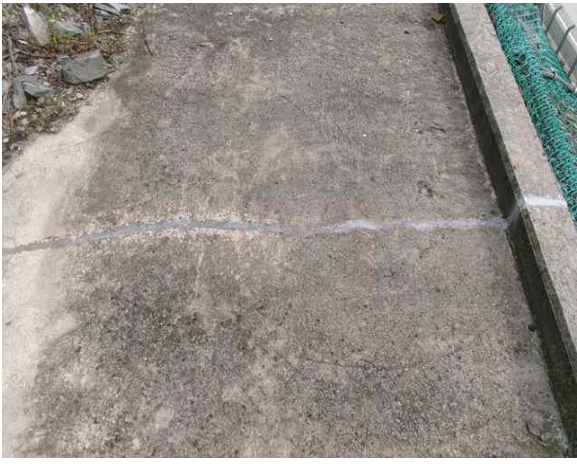
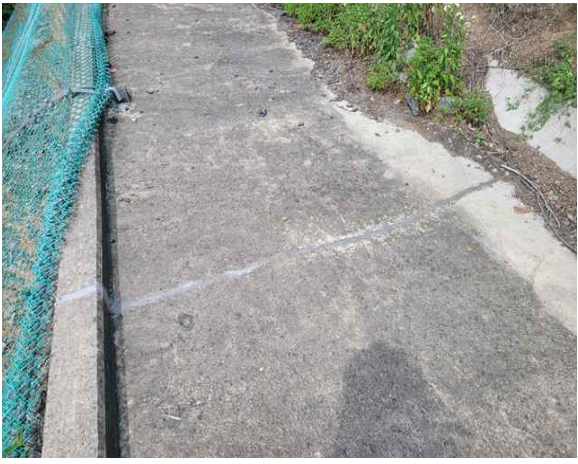
| 전차(2025년 하반기) | | 금차(2026년 상반기) | |
|---|---|---|---|
| 위 치 | STA 70.66k 소단배수로 | 위 치 | STA 70.66k 소단배수로 |

| 전차(2025년 하반기) | | 금차(2026년 상반기) | |
|---|---|---|---|
| 현 황 | 재균열(L=2.0m) | 현 황 | 재균열(L=2.0m) |

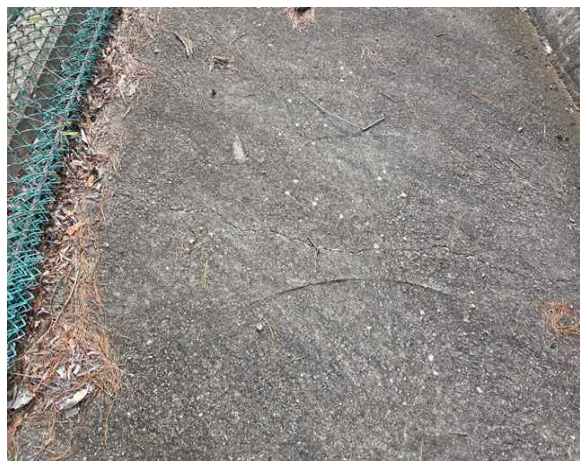
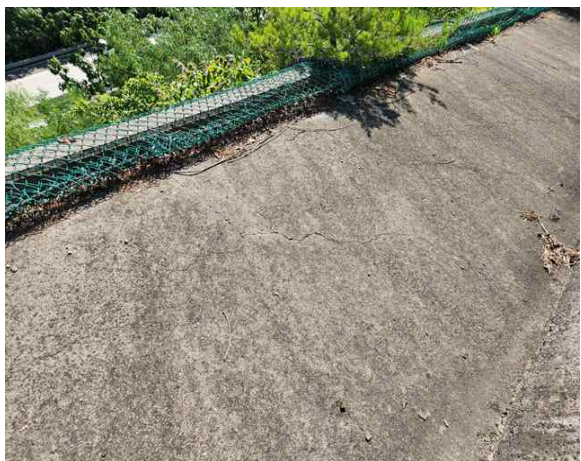
| 전차(2025년 하반기) | | 금차(2026년 상반기) | |
|---|---|---|---|
| 위 치 | STA 72.87k 소단배수로 | 위 치 | STA 72.87k 소단배수로 |

| 전차(2025년 하반기) | | 금차(2026년 상반기) | |
|---|---|---|---|
| 현 황 | 균열(L=3.0m) | 현 황 | 균열(L=3.0m) |

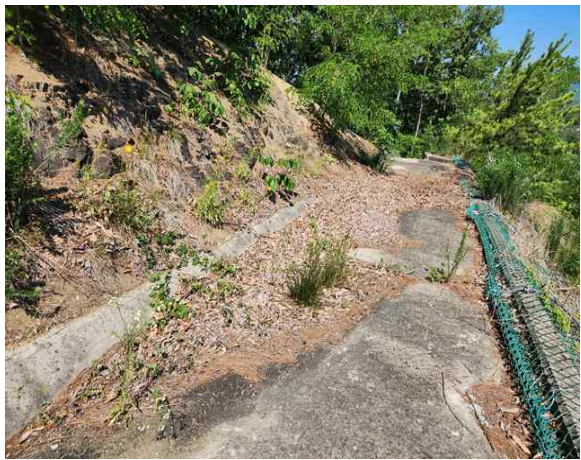
| 전차(2025년 하반기) | | 금차(2026년 상반기) | |
|---|---|---|---|
| 위 치 | STA 72.84k 소단배수로 | 위 치 | STA 72.84k 소단배수로 |

| 전차(2025년 하반기) | | 금차(2026년 상반기) | |
|---|---|---|---|
| 현 황 | 토사퇴적(V=10.0m×1.0m×0.2m) | 현 황 | 토사퇴적(V=10.0m×1.0m×0.2m) |

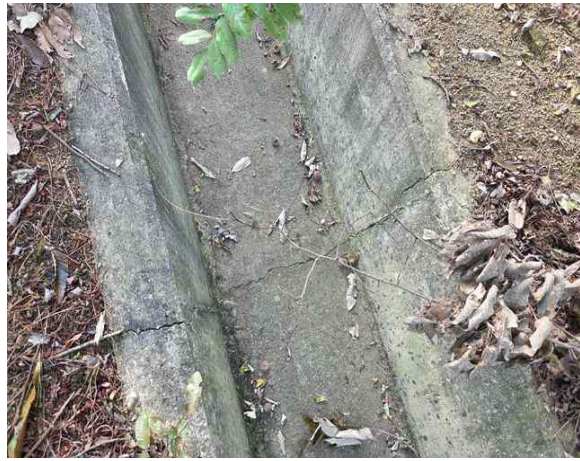
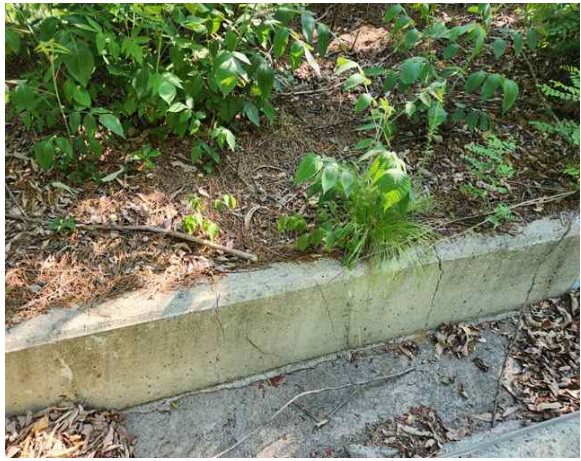
| 전차(2025년 하반기) | | 금차(2026년 상반기) | |
|---|---|---|---|
| 위 치 | STA 72.84k 산마루측구 | 위 치 | STA 72.84k 산마루측구 |

| 전차(2025년 하반기) | | 금차(2026년 상반기) | |
|---|---|---|---|
| 현 황 | 균열(L=1.5m) | 현 황 | 균열(L=1.5m) |

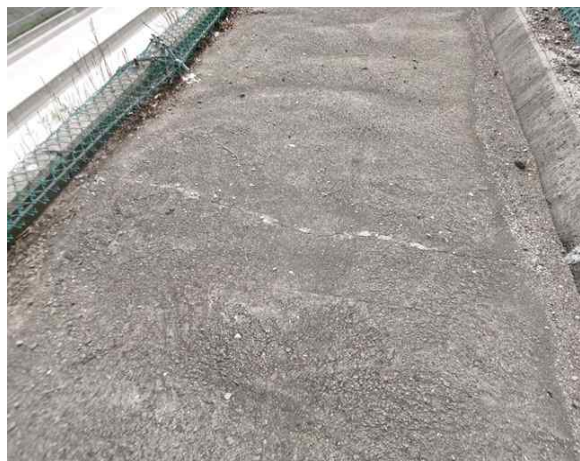
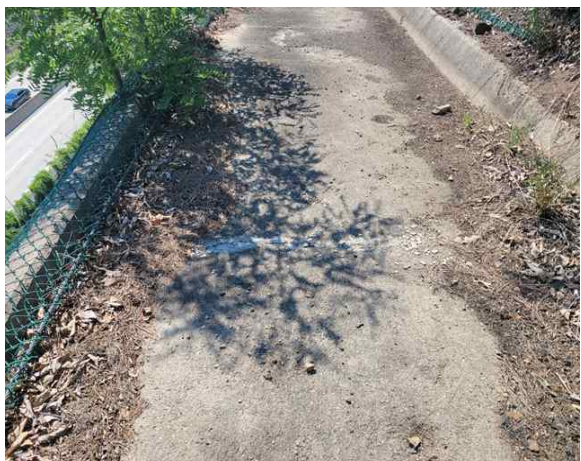
| 전차(2025년 하반기) | | 금차(2026년 상반기) | |
|---|---|---|---|
| 위 치 | STA 73.45k 1소단배수로 | 위 치 | STA 73.45k 1소단배수로 |

| 전차(2025년 하반기) | | 금차(2026년 상반기) | |
|---|---|---|---|
| 현 황 | 재균열(L=2.0m) | 현 황 | 재균열(L=2.0m) |

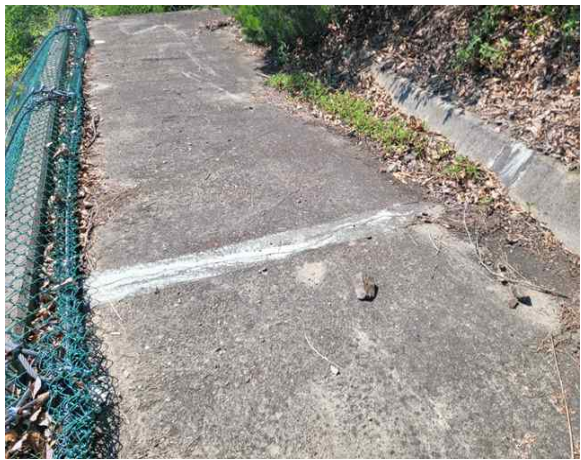
| 전차(2025년 하반기) | | 금차(2026년 상반기) | |
|---|---|---|---|
| 위 치 | STA 73.49 1소단배수로 | 위 치 | STA 73.49 1소단배수로 |

| 전차(2025년 하반기) | | 금차(2026년 상반기) | |
|---|---|---|---|
| 현 황 | 재균열(L=2.0m) | 현 황 | 보수완료 |

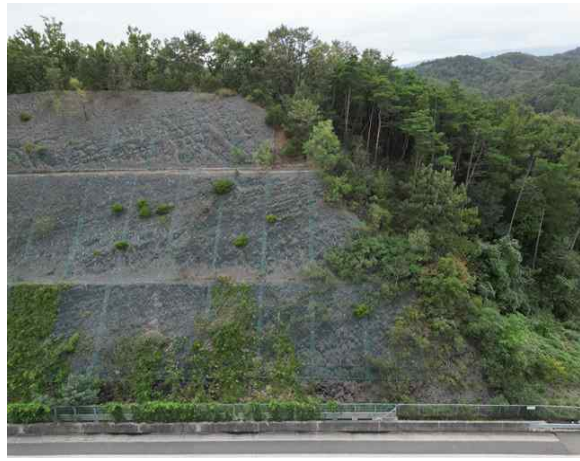
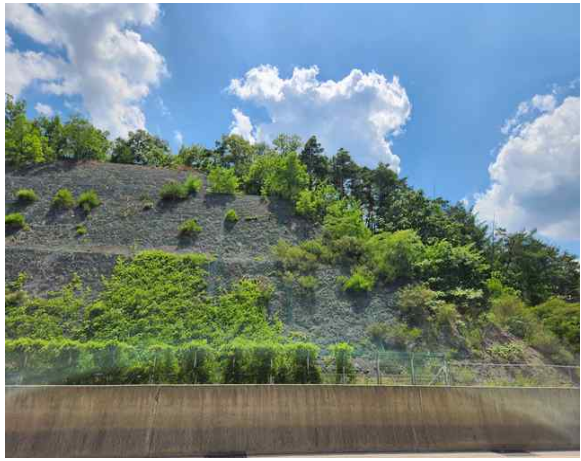
| 전차(2025년 하반기) | | 금차(2026년 상반기) | |
|---|---|---|---|
| 위 치 | 1단 망내 | 위 치 | 1단 망내 |

| 전차(2025년 하반기) | | 금차(2026년 상반기) | |
|---|---|---|---|
| 현 황 | 뜯돌 퇴적 | 현 황 | 뜯돌 퇴적 |

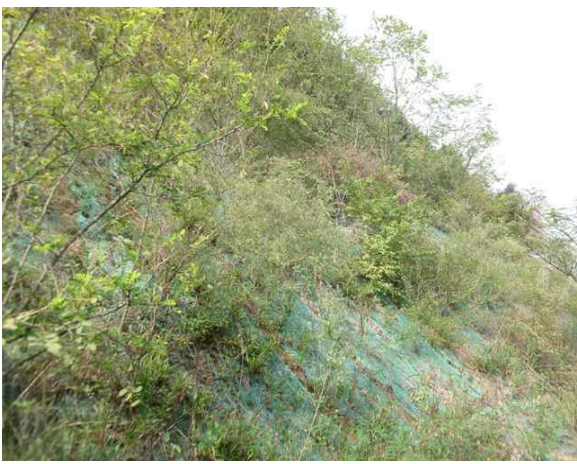
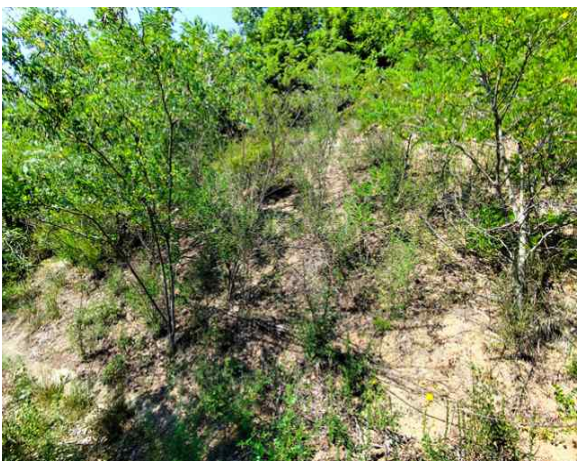
| 전차(2025년 하반기) | | 금차(2026년 상반기) | |
|---|---|---|---|
| 위 치 | STA 74.47k 3단 | 위 치 | STA 74.47k 3단 |

| 전차(2025년 하반기) | | 금차(2026년 상반기) | |
|---|---|---|---|
| 현 황 | 표층유실 (A=20m×10m) | 현 황 | 표층유실 (A=20m×10m) |

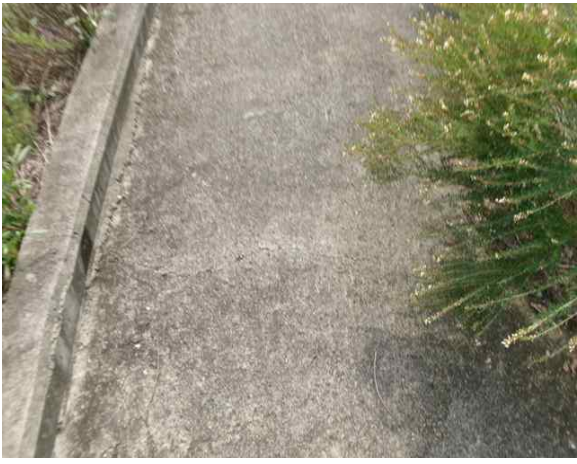
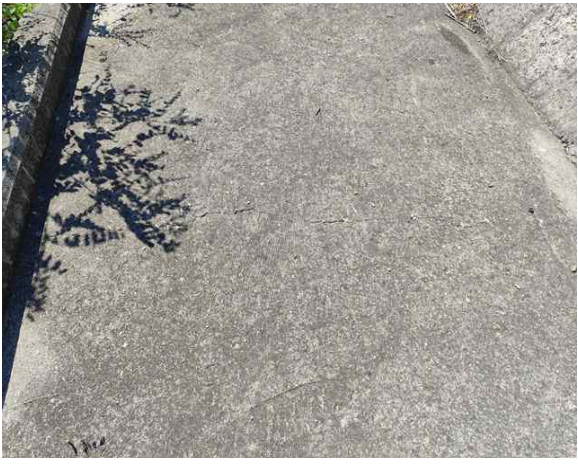
| 전차(2025년 하반기) | | 금차(2026년 상반기) | |
|---|---|---|---|
| 위 치 | STA 74.41k 1소단배수로 | 위 치 | STA 74.41k 1소단배수로 |

| 전차(2025년 하반기) | | 금차(2026년 상반기) | |
|---|---|---|---|
| 현 황 | 균열 (L=3.0m) | 현 황 | 균열 (L=3.0m) |

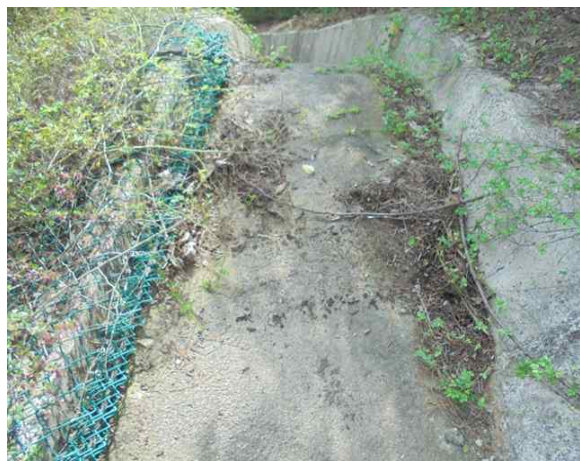
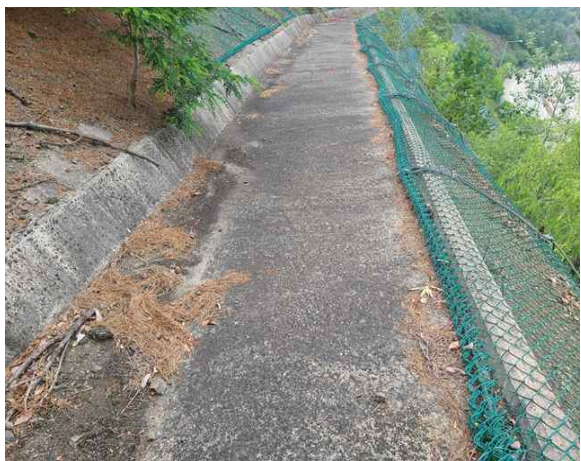
| 전차(2025년 하반기) | | 금차(2026년 상반기) | |
|---|---|---|---|
| 위 치 | STA 0.90k 1소단배수로 | 위 치 | STA 0.90k 1소단배수로 |

| 전차(2025년 하반기) | | 금차(2026년 상반기) | |
|---|---|---|---|
| 현 황 | 균열(L=1.5m) | 현 황 | 균열(L=1.5m) |

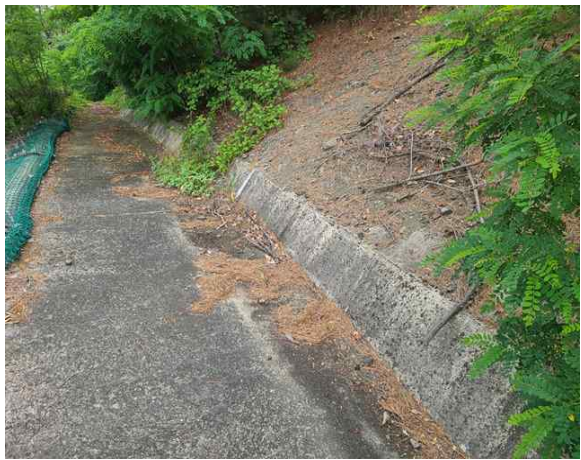
| 전차(2025년 하반기) | | 금차(2026년 상반기) | |
|---|---|---|---|
| 위 치 | STA 0.90k 1소단배수로 | 위 치 | STA 0.90k 1소단배수로 |

| 전차(2025년 하반기) | | 금차(2026년 상반기) | |
|---|---|---|---|
| 현 황 | 토사퇴적(V=10.0m×0.5m×0.1m) | 현 황 | 토사퇴적(V=10.0m×0.5m×0.1m) |

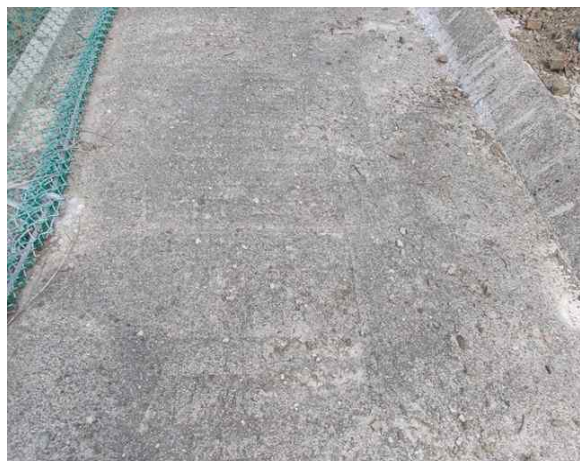
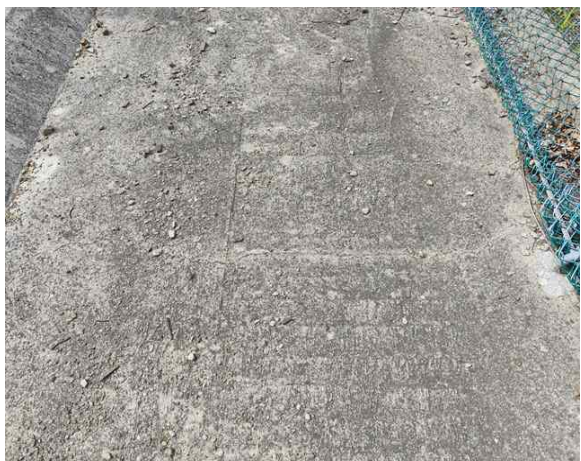
| 전차(2025년 하반기) | | 금차(2026년 상반기) | |
|---|---|---|---|
| 위 치 | STA 90.98 1소단배수로 | 위 치 | STA 90.98 1소단배수로 |

| 전차(2025년 하반기) | | 금차(2026년 상반기) | |
|---|---|---|---|
| 현 황 | 균열(L=2.5m) | 현 황 | 균열(L=2.5m) |

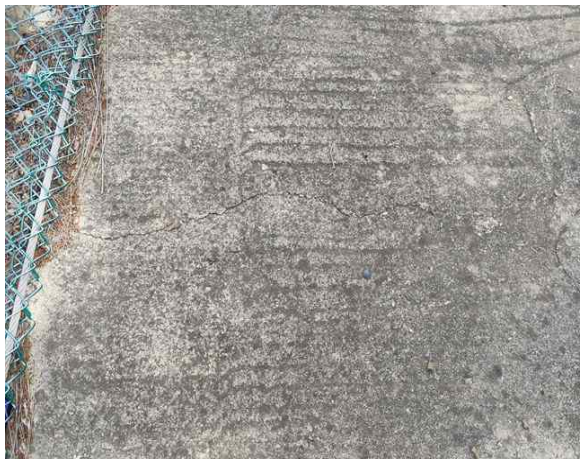
| 전차(2025년 하반기) | | 금차(2026년 상반기) | |
|---|---|---|---|
| 위 치 | STA 91.05k 1소단배수로 | 위 치 | STA 91.05k 1소단배수로 |

| 전차(2025년 하반기) | | 금차(2026년 상반기) | |
|---|---|---|---|
| 현 황 | 균열(L=2.5m) | 현 황 | 균열(L=2.5m) |

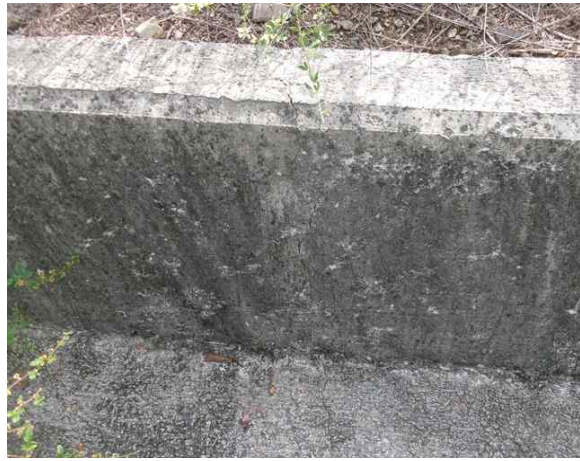
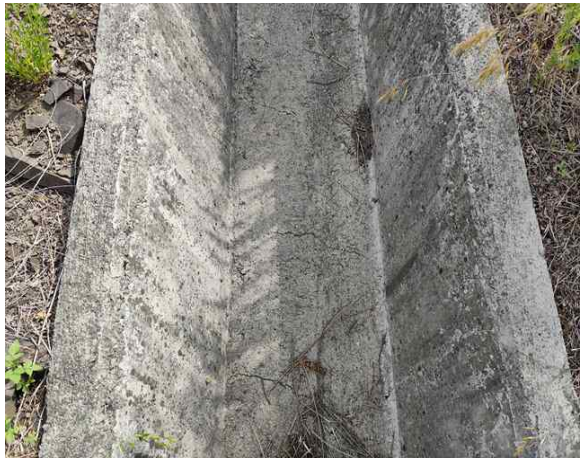
| 전차(2025년 하반기) | | 금차(2026년 상반기) | |
|---|---|---|---|
| 위 치 | STA 91.13k 산마루측구 | 위 치 | STA 91.13k 산마루측구 |

| 전차(2025년 하반기) | | 금차(2026년 상반기) | |
|---|---|---|---|
| 현 황 | 균열(L=0.5m) | 현 황 | 균열(L=0.5m) |
