시 설 물    안 전 점 검    용 역  
상주영천고속도로    2026 ~ 2027년

〈옹벽편〉

**상주영천고속도로 2026~2027년  
시설물 안전 점검 용역  
정기안전점검보고서**

**점검기관 : [주]명성엔지니어링**

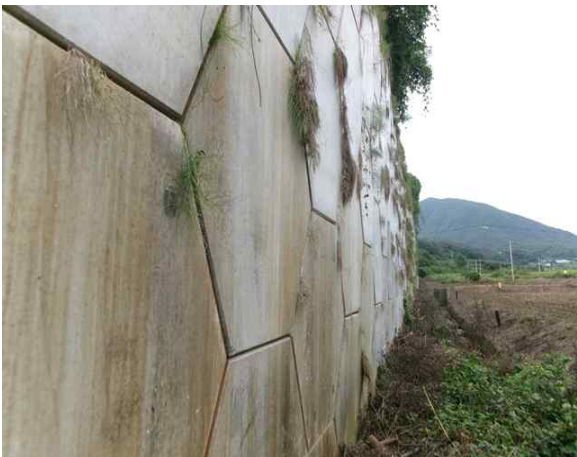
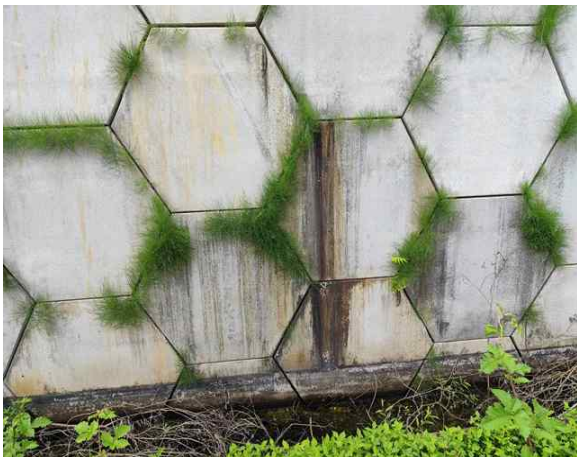
| 전차(2025년 하반기) | | 금차(2026년 상반기) | |
|---|---|---|---|
| 위 치 | 전면부 S3 1단 | 위 치 | 전면부 S3 1단 |

| 전차(2025년 하반기) | | 금차(2026년 상반기) | |
|---|---|---|---|
| 현 황 | 누수(1EA) | 현 황 | 누수(1EA) |

배부름, 판넬 파손 및 이격, 기울음의 경우 지하수위 상승, 상부 우수유입, 시공미흡 등에 의한 손상으로 유추되며, 누수는 이전 점검대비 손상의 범위가 증가한 것으로 확인되었으나 손상부로 충전물유실이나 토사유실은 조사되지 않았다. 또한 배부름, 판넬 파손 및 이격, 기울음의 경우 이전 현장점검 자료확인 결과 손상들은 비진행성으로 추정된다. 이에 점검당시는 비진행성으로 추정되나 발생한 손상 등에 대하여 주기적인 점검을 통하여 손상의 진전여부를 확인하는 유지관리를 실시하고 손상의 진전시 보강안을 선정하여 조치를 취하는 것이 바람직하다.

기초지반 체수, 전면부 누수, 배부름, 판넬 기울음, 파손 및 이격 등 조사된 손상에 대해서는 되메우기 및 주기적인 점검을 통한 지속관찰을 실시하여 손상의 진전 및 재발생 여부를 확인하는 유지관리가 필요하다. 특히, 누수의 진전(토사 및 충전물유실)을 주기적으로 상태 확인하여 현황관리를 실시하는 것이 바람직하다.

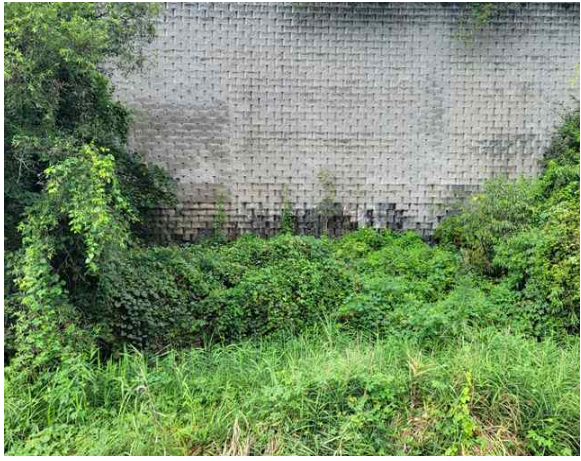
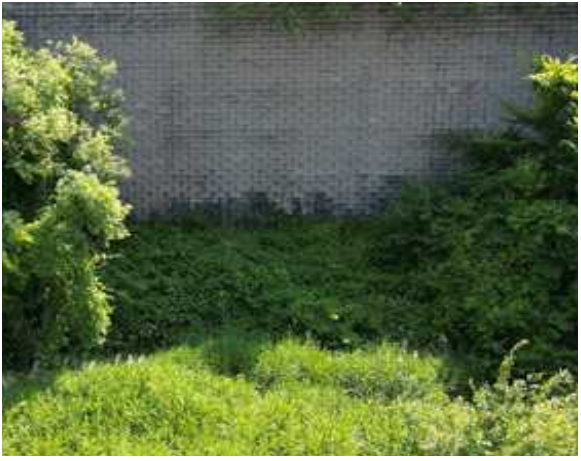
| 전차(2025년 하반기) | | 금차(2026년 상반기) | |
|---|---|---|---|
| 위 치 | 전면부 S5 | 위 치 | 전면부 S5 |

| 전차(2025년 하반기) | | 금차(2026년 상반기) | |
|---|---|---|---|
| 현 황 | 누수(L=5.0m) | 현 황 | 누수(L=5.0m) |

블럭식 옹벽 03에 대한 정기안전점검결과, 블럭 전면부 일부 구간에서 기존 손상인 블럭 균열, 누수 손상이 확인되었으며, 누수의 경우 지하수위 상승, 상부 우수유입 등의 복합적인 손상으로 유추되며, 점검당시 토사 및 충전물 유실 등의 징후는 조사되지 않았다. 이에 구조적인 영향을 미치는 결함은 아닌 것으로 확인되었으나 발생부위에 블럭의 손상이 있어 손상의 진전우려가 있고, 누수부에 백태 등의 2차 손상 발생의 가능성이 농후하여 주기적인 점검을 통하여 유지관리를 실시하고 누수로 인한 추가적인 손상의 발생 및 진전시 해당 손상에 대한 적절한 보수 및 보강공법을 선정하여 보수를 실시하는 것이 바람직할 것으로 사료된다.

전면부 누수, 블럭 균열 등 조사된 손상에 대해서는 단면보수 및 주기적인 점검을 통한 지속관찰을 실시하여 손상의 진전 및 재발생 여부를 확인하는 유지관리가 필요하다. 특히, 누수의 진전(토사 및 충전물유실)을 주기적으로 상태 확인하여 현황관리를 실시하는 것이 바람직하다.

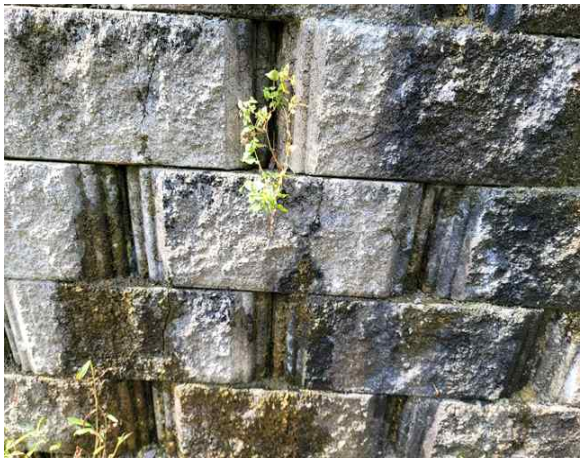
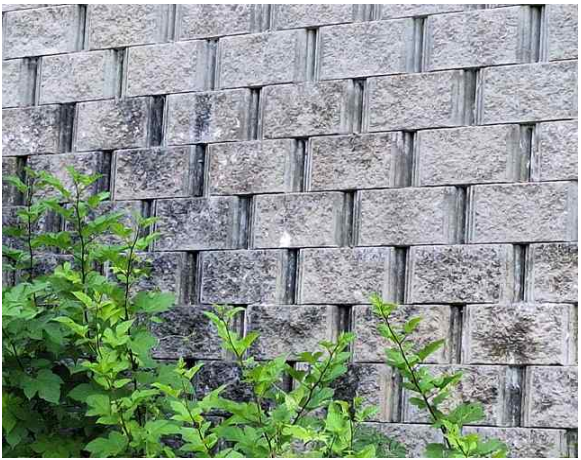
| 전차(2025년 하반기) | | 금차(2026년 상반기) | |
|---|---|---|---|
| 위 치 | 전면부 S6 | 위 치 | 전면부 S6 |

| 전차(2025년 하반기) | | 금차(2026년 상반기) | |
|---|---|---|---|
| 현 황 | 블럭 균열(5EA) | 현 황 | 블럭 균열(5EA) |

이외 조사된 블럭 균열의 경우 공용기간 증가, 손상부 우수유입, 시공미흡 등 복합적인 원인에 의한 손상으로 손상부에 누수가 발생한바 단면보수 등의 보수를 실시하고 주기적인 점검을 통한 손상의 재발생 여부를 확인하는 유지관리를 실시하는 것이 필요하다.

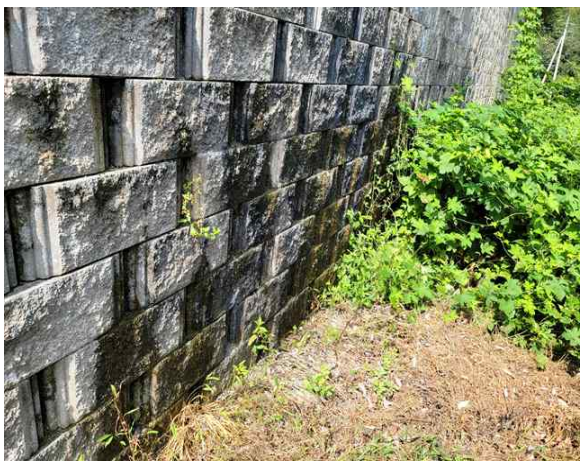
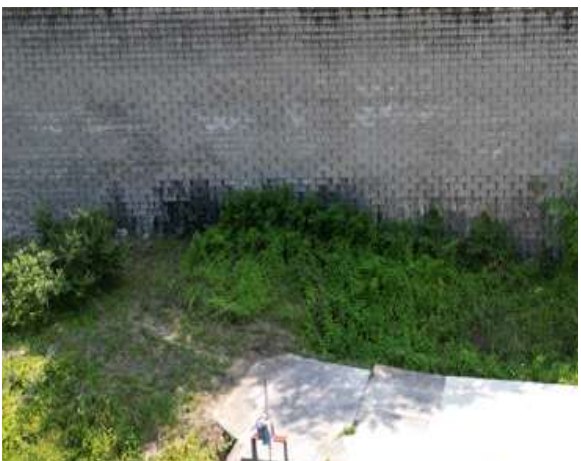
| 전차(2025년 하반기) | | 금차(2026년 상반기) | |
|---|---|---|---|
| 위 치 | 전면부 S9 | 위 치 | 전면부 S9 |

| 전차(2025년 하반기) | | 금차(2026년 상반기) | |
|---|---|---|---|
| 현 황 | 누수(L=7.0m) | 현 황 | 누수(L=7.0m) |

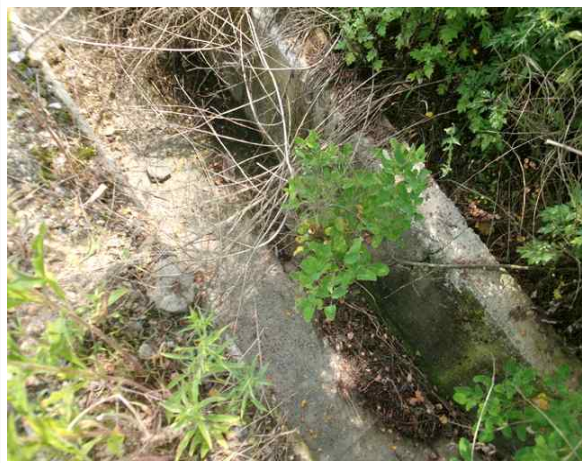
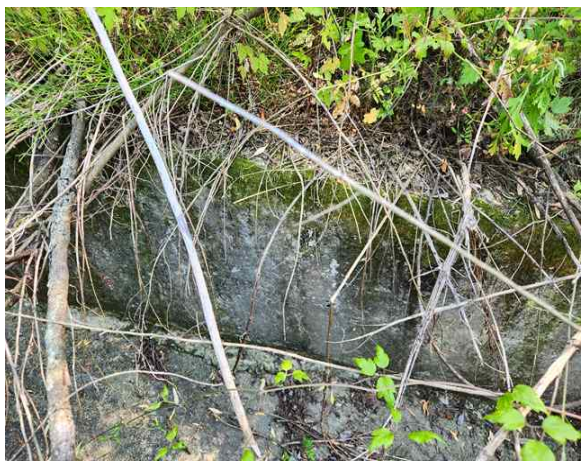
| 전차(2025년 하반기) | | 금차(2026년 상반기) | |
|---|---|---|---|
| 위 치 | 배수시설 S14 | 위 치 | 배수시설 S14 |

| 전차(2025년 하반기) | | 금차(2026년 상반기) | |
|---|---|---|---|
| 현 황 | 상부 배수로 균열(0.3mm이상) | 현 황 | 상부 배수로 균열(0.3mm이상) |

배수로 균열, 파손 손상은 시공미흡, 건조수축, 외부충격 등에 의한 손상으로 배수시설의 기능성에 영향을 미치는 손상은 아니나 부재의 내구성 확보차원의 표면처리, 주입보수, 단면보수 등의 보수를 실시하는 것이 바람직할 것으로 사료된다.

| 구 분 | 손상 내용 | 단위 | 물량 | 개소 | 조치 필요사항 |
|---|---|---|---|---|---|
| | 배수로 균열 (0.3mm이상) | m | 1.50 | 1 | 주입보수 |

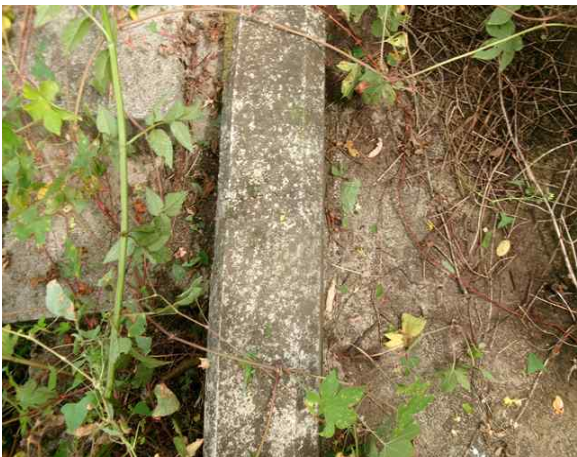
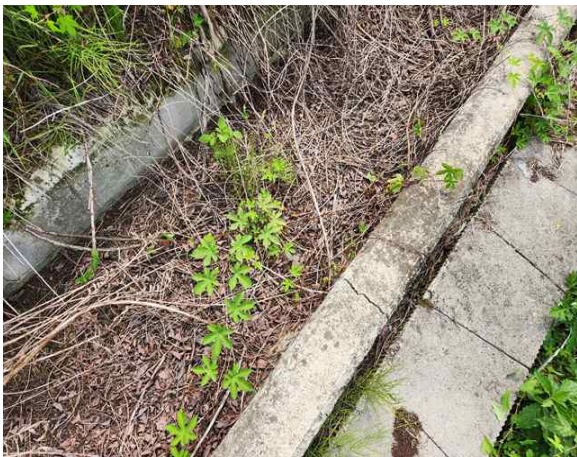
| 전차(2025년 하반기) | | 금차(2026년 상반기) | |
|---|---|---|---|
| 위 치 | 배수시설 S10 | 위 치 | 배수시설 S10 |

| 전차(2025년 하반기) | | 금차(2026년 상반기) | |
|---|---|---|---|
| 현 황 | 상부 배수로 균열(L=0.5m) | 현 황 | 상부 배수로 균열(L=0.5m) |

| 구 분 | 점검 결과 | 조치 필요사항 |
|---|---|---|
| 배수시설 | <ul style="list-style-type: none"> <li>· 배수로 균열(0.3mm이상)</li> </ul> | 주입보수 |

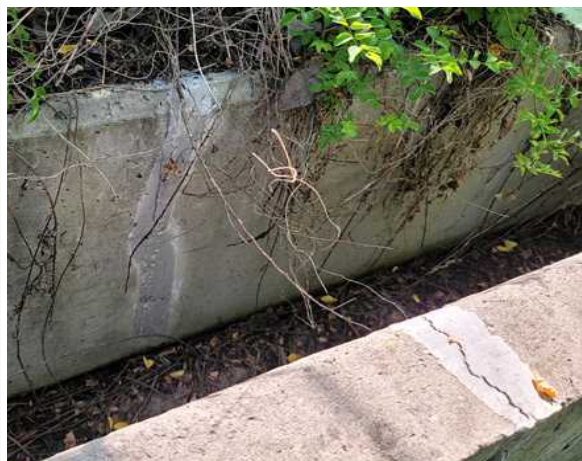
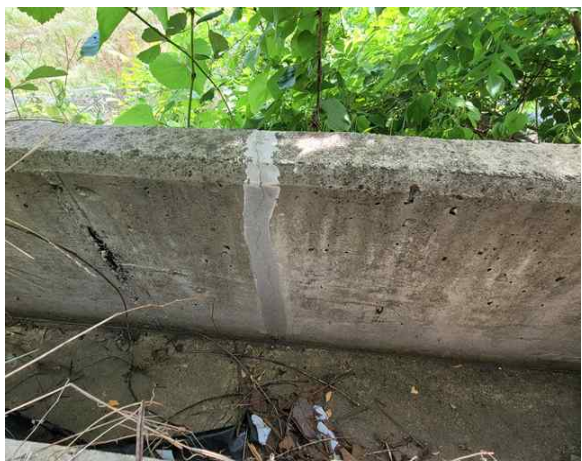
| 전차(2025년 하반기) | | 금차(2026년 상반기) | |
|---|---|---|---|
| 위 치 | 배수시설 S2 | 위 치 | 배수시설 S2 |

| 전차(2025년 하반기) | | 금차(2026년 상반기) | |
|---|---|---|---|
| 현 황 | 상부 배수로 균열(0.3mm이상) | 현 황 | 상부 배수로 균열(0.3mm이상) |

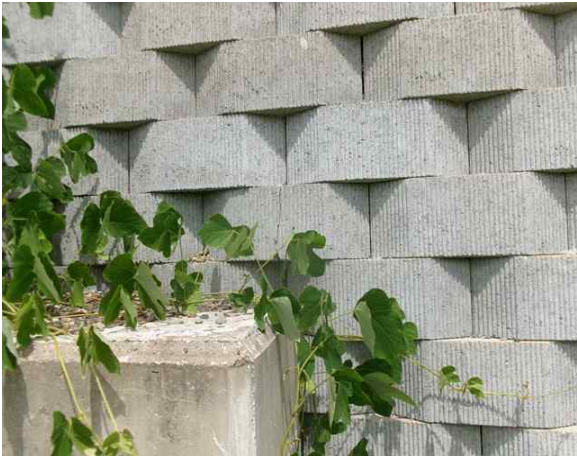
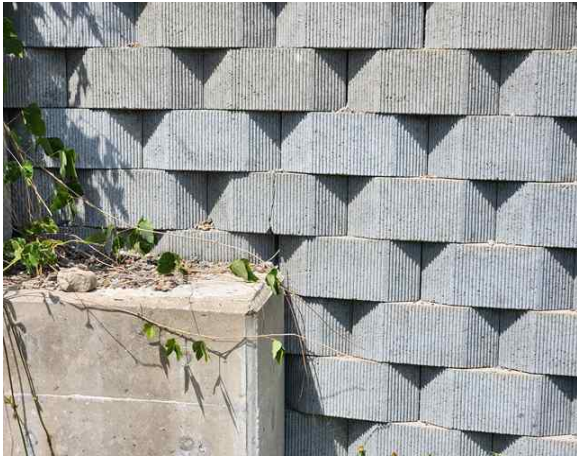
| 전차(2025년 하반기) | | 금차(2026년 상반기) | |
|---|---|---|---|
| 위 치 | 전면부 S3 | 위 치 | 전면부 S3 |

| 전차(2025년 하반기) | | 금차(2026년 상반기) | |
|---|---|---|---|
| 현 황 | 블럭 균열(1EA) | 현 황 | 블럭 균열(1EA) |

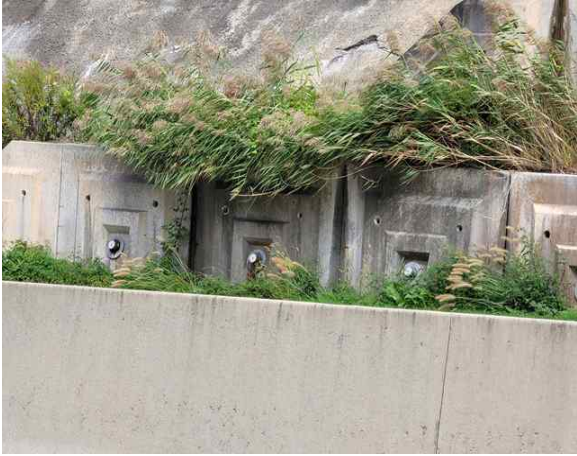
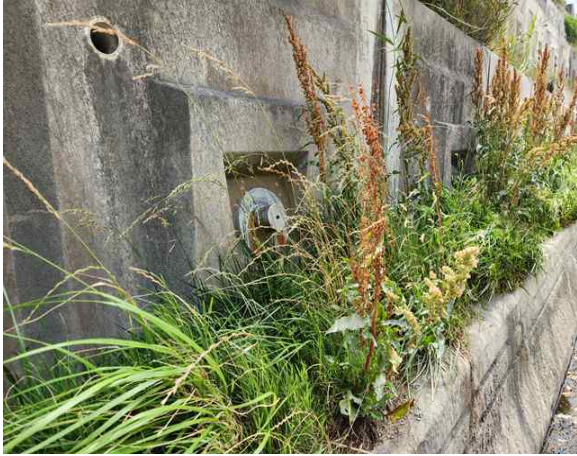
| 전차(2025년 하반기) | | 금차(2026년 상반기) | |
|---|---|---|---|
| 위 치 | 전면부 S1 | 위 치 | 전면부 S1 |

| 전차(2025년 하반기) | | 금차(2026년 상반기) | |
|---|---|---|---|
| 현 황 | 앵커캡 누수흔적(누수) (1EA) | 현 황 | 앵커캡 누수흔적(누수) (1EA) |

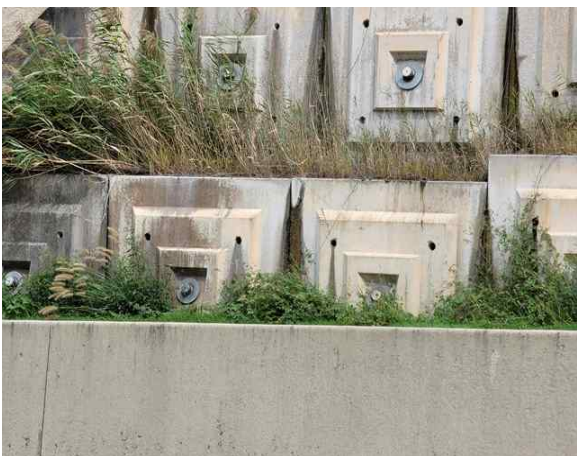
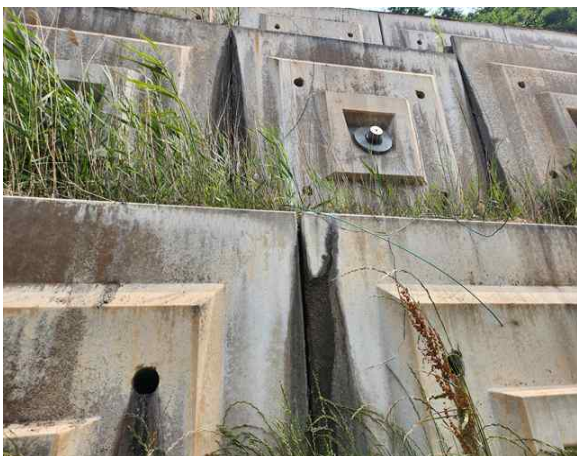
| 전차(2025년 하반기) | | 금차(2026년 상반기) | |
|---|---|---|---|
| 위 치 | 전면부 S1 | 위 치 | 전면부 S1 |

| 전차(2025년 하반기) | | 금차(2026년 상반기) | |
|---|---|---|---|
| 현 황 | 판넬 누수 및 박락(0.2x1.5) | 현 황 | 판넬 누수 및 박락(0.2x1.5) |

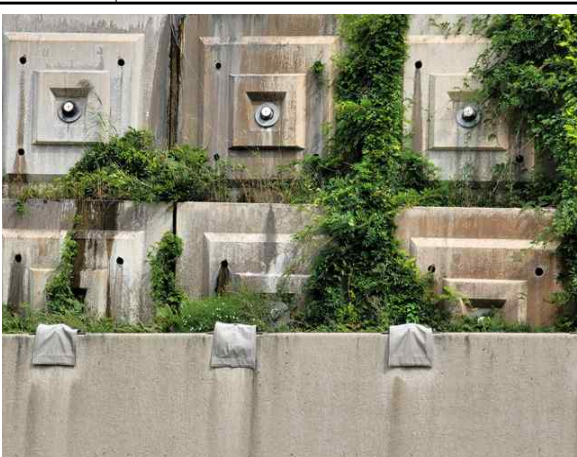
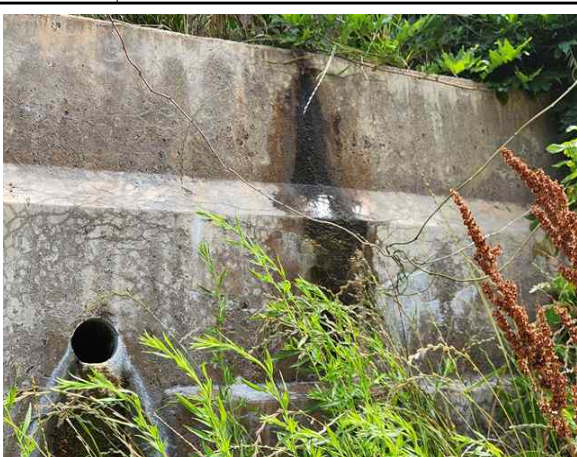
| 전차(2025년 하반기) | | 금차(2026년 상반기) | |
|---|---|---|---|
| 위 치 | 전면부 S2 | 위 치 | 전면부 S2 |

| 전차(2025년 하반기) | | 금차(2026년 상반기) | |
|---|---|---|---|
| 현 황 | 판넬 균열부백태(0.5x0.3) | 현 황 | 판넬 균열부백태(0.5x0.3) |

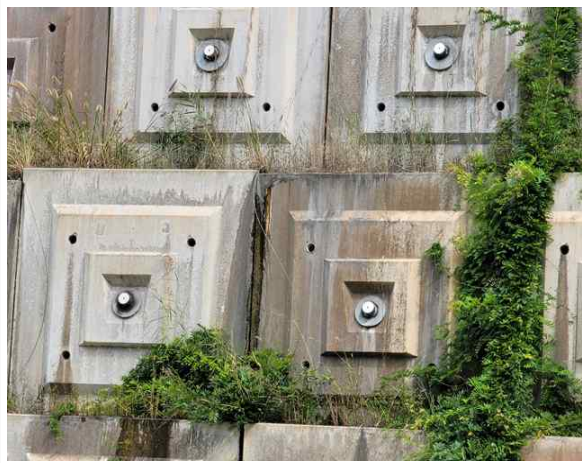
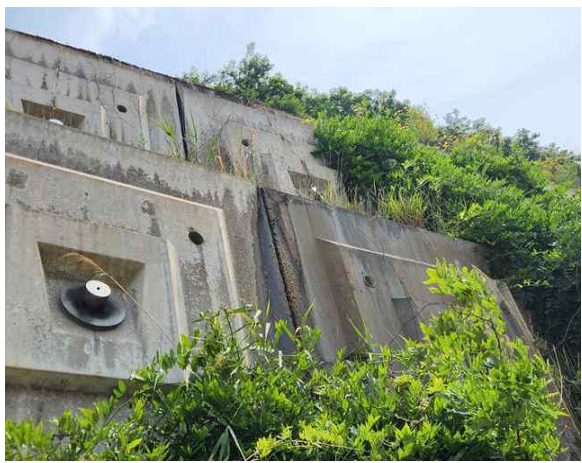
| 전차(2025년 하반기) | | 금차(2026년 상반기) | |
|---|---|---|---|
| 위 치 | 전면부 S2 | 위 치 | 전면부 S2 |

| 전차(2025년 하반기) | | 금차(2026년 상반기) | |
|---|---|---|---|
| 현 황 | 판넬 누수 및 박락(0.3x2.0) | 현 황 | 판넬 누수 및 박락(0.3x2.0) |

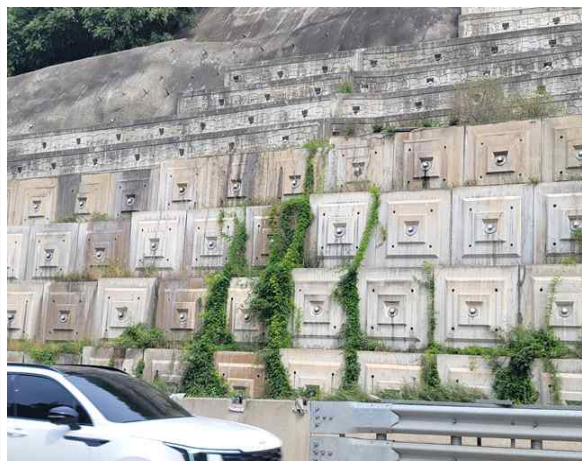
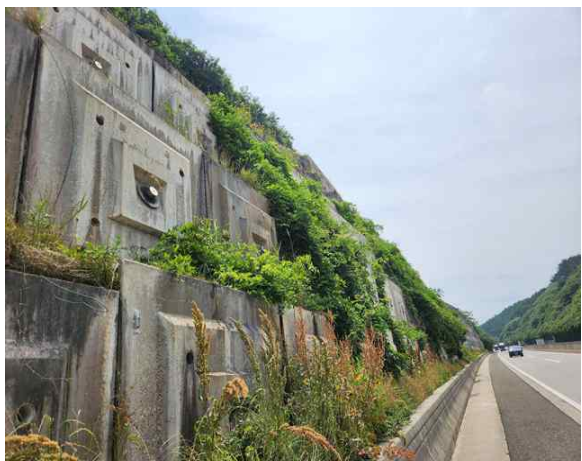
| 전차(2025년 하반기) | | 금차(2026년 상반기) | |
|---|---|---|---|
| 위 치 | 전면부 S2 | 위 치 | 전면부 S2 |

| 전차(2025년 하반기) | | 금차(2026년 상반기) | |
|---|---|---|---|
| 현 황 | 식생(1.0x8.0) | 현 황 | 식생(1.0x8.0) |

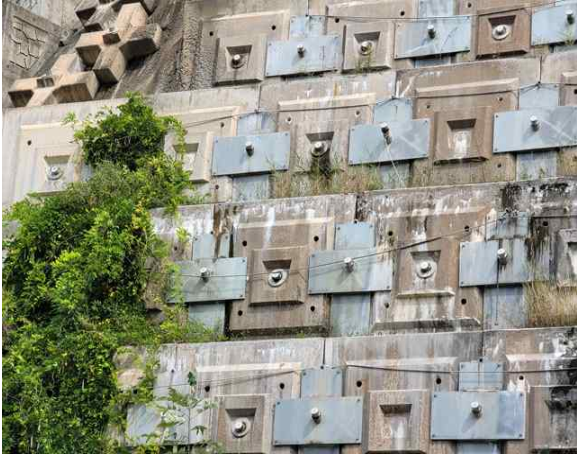
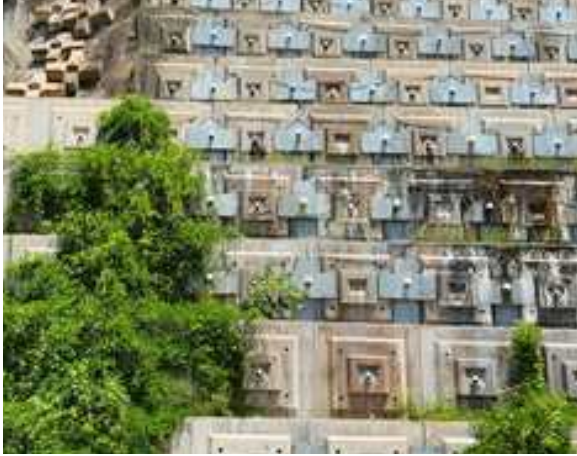
| 전차(2025년 하반기) | | 금차(2026년 상반기) | |
|---|---|---|---|
| 위 치 | 전면부 S4 | 위 치 | 전면부 S4 |

| 전차(2025년 하반기) | | 금차(2026년 상반기) | |
|---|---|---|---|
| 현 황 | 판넬 균열부백태(2.0x0.5) | 현 황 | 판넬 균열부백태(2.0x0.5) |

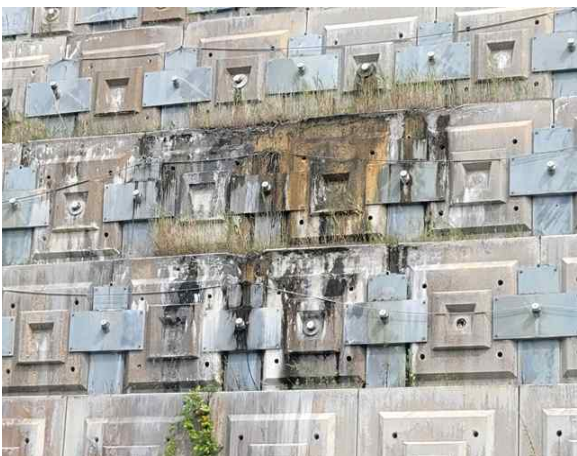
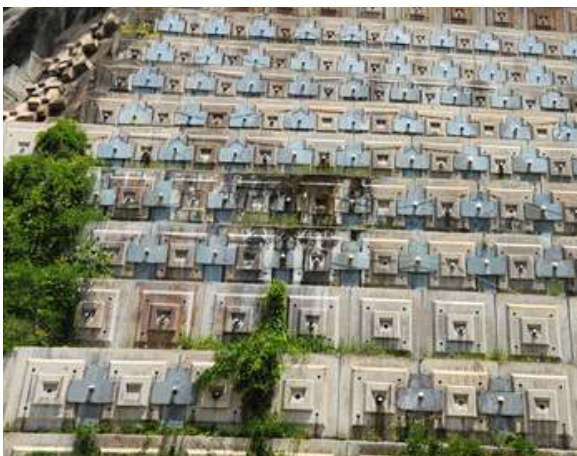
| 전차(2025년 하반기) | | 금차(2026년 상반기) | |
|---|---|---|---|
| 위 치 | 전면부 S4 | 위 치 | 전면부 S4 |

| 전차(2025년 하반기) | | 금차(2026년 상반기) | |
|---|---|---|---|
| 현 황 | 판넬 표면열화 및 박리(2.0x2.0 x4EA) | 현 황 | 판넬 표면열화 및 박리(2.0x2.0 x4EA) |

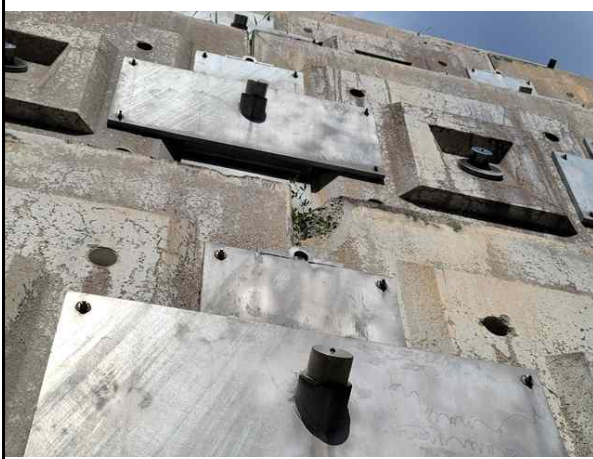
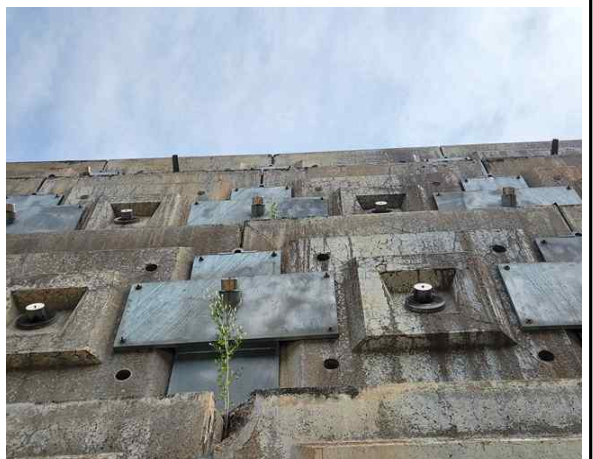
| 전차(2025년 하반기) | | 금차(2026년 상반기) | |
|---|---|---|---|
| 위 치 | 전면부 S9 | 위 치 | 전면부 S9 |

| 전차(2025년 하반기) | | 금차(2026년 상반기) | |
|---|---|---|---|
| 현 황 | 판넬 균열(0.3mm이상) | 현 황 | 판넬 균열(0.3mm이상) |

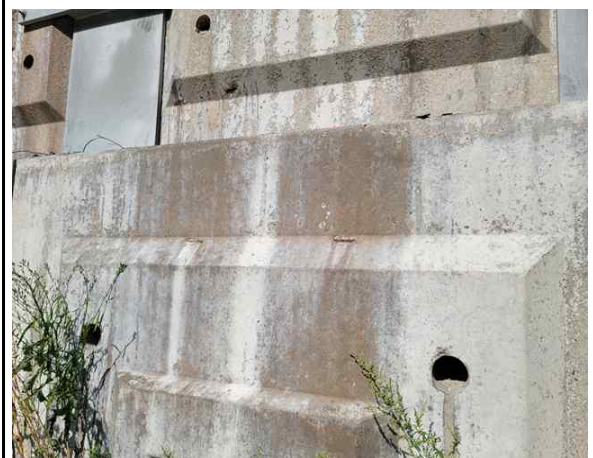
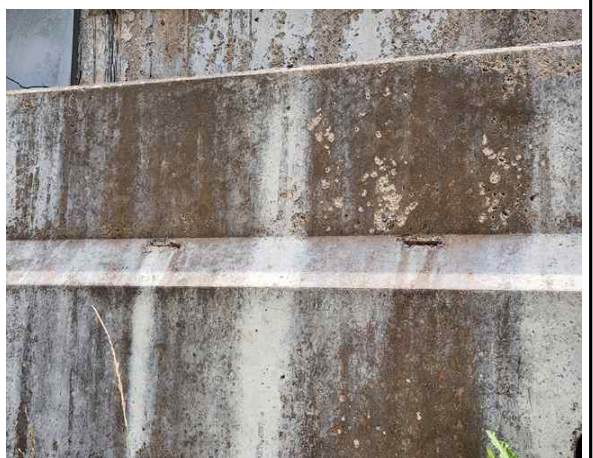
| 전차(2025년 하반기) | | 금차(2026년 상반기) | |
|---|---|---|---|
| 위 치 | 전면부 S9 | 위 치 | 전면부 S9 |

| 전차(2025년 하반기) | | 금차(2026년 상반기) | |
|---|---|---|---|
| 현 황 | 판넬 잡철근노출(0.1x0.1) | 현 황 | 판넬 잡철근노출(0.1x0.1) |

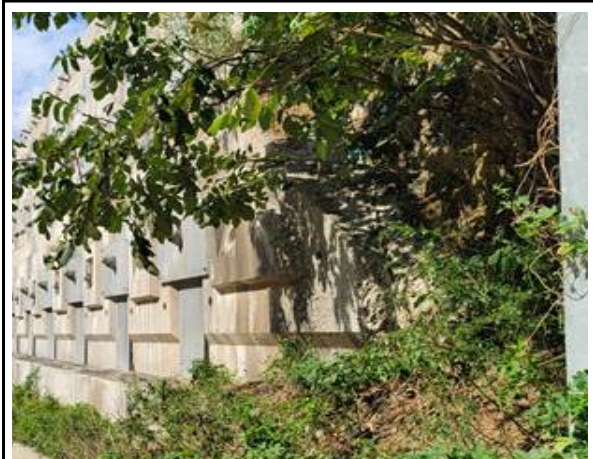
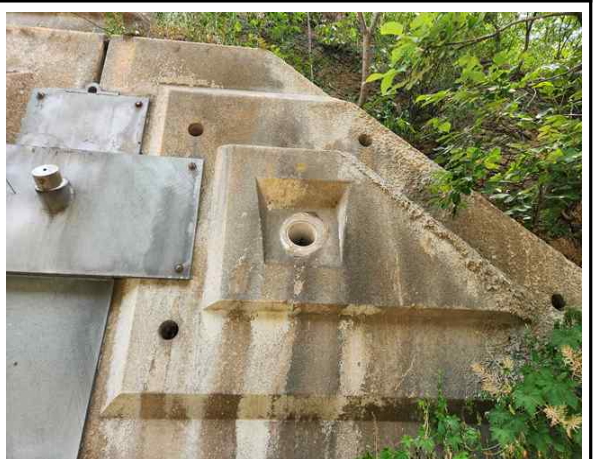
| 전차(2025년 하반기) | | 금차(2026년 상반기) | |
|---|---|---|---|
| 위 치 | 전면부 S1 | 위 치 | 전면부 S11 |

| 전차(2025년 하반기) | | 금차(2026년 상반기) | |
|---|---|---|---|
| 현 황 | 앵커캡 누수흔적(누수) (1EA) | 현 황 | 앵커캡 탈락(1EA) |

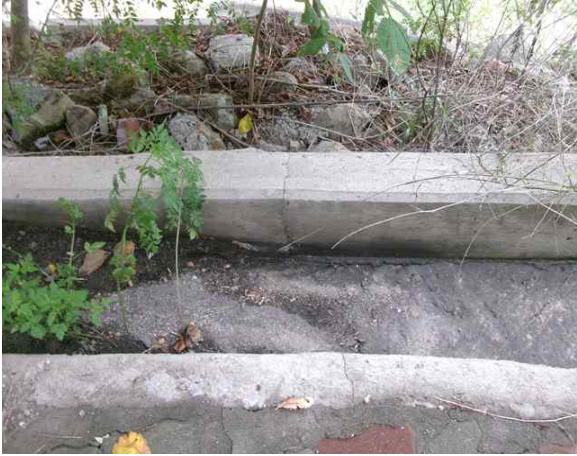
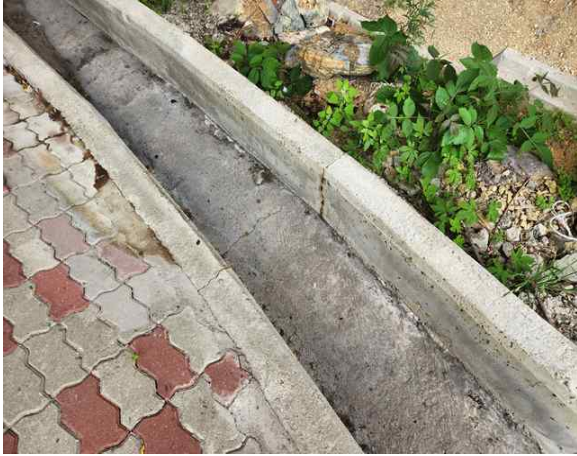
| 전차(2025년 하반기) | | 금차(2026년 상반기) | |
|---|---|---|---|
| 위 치 | 전면부 S20 우측 | 위 치 | 전면부 S20 우측 |

| 전차(2025년 하반기) | | 금차(2026년 상반기) | |
|---|---|---|---|
| 현 황 | 상부 배수로 균열(0.3mm이상) | 현 황 | 상부 배수로 균열(0.3mm이상) |

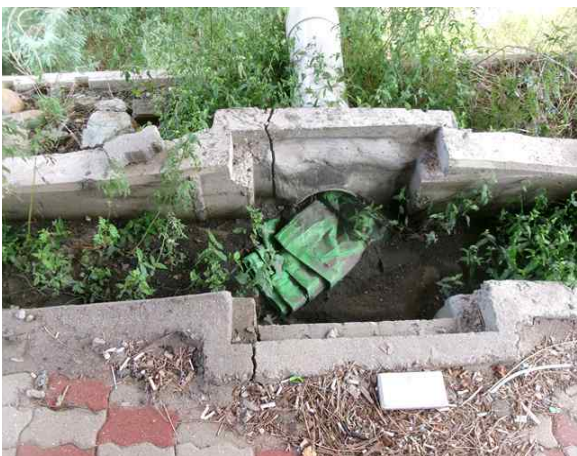
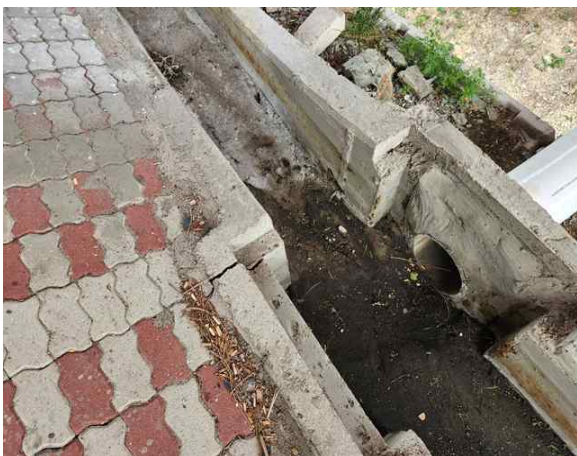
| 전차(2025년 하반기) | | 금차(2026년 상반기) | |
|---|---|---|---|
| 위 치 | 전면부 S21 좌측 | 위 치 | 전면부 S21 좌측 |

| 전차(2025년 하반기) | | 금차(2026년 상반기) | |
|---|---|---|---|
| 현 황 | 상부 배수로 이격(L=1.5m) | 현 황 | 상부 배수로 이격(L=1.5m) |

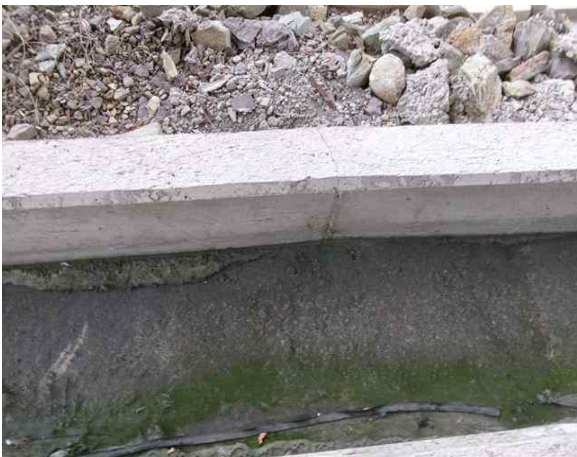
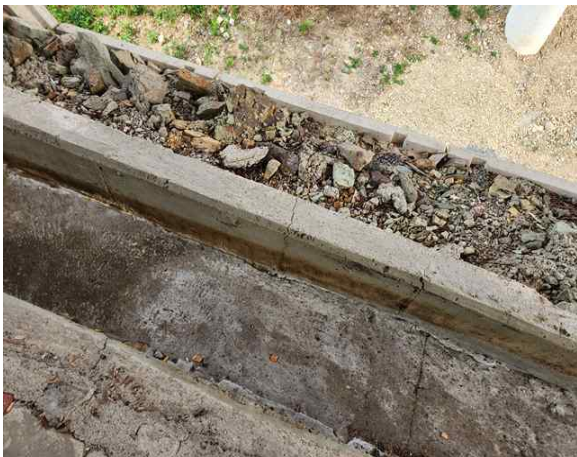
| 전차(2025년 하반기) | | 금차(2026년 상반기) | |
|---|---|---|---|
| 위 치 | 전면부 S21 좌측 | 위 치 | 전면부 S21 좌측 |

| 전차(2025년 하반기) | | 금차(2026년 상반기) | |
|---|---|---|---|
| 현 황 | 상부 배수로 균열(0.3mm이상) | 현 황 | 상부 배수로 균열(0.3mm이상) |

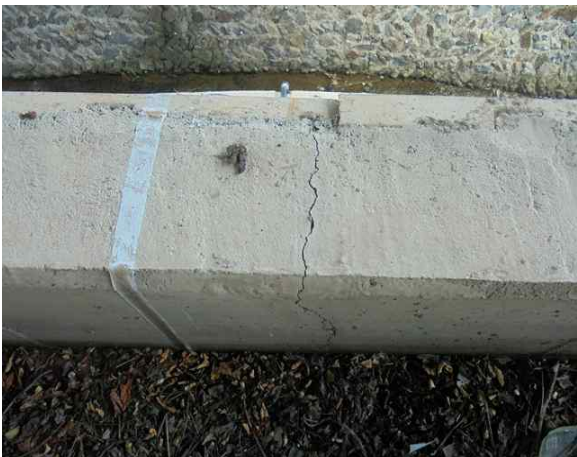
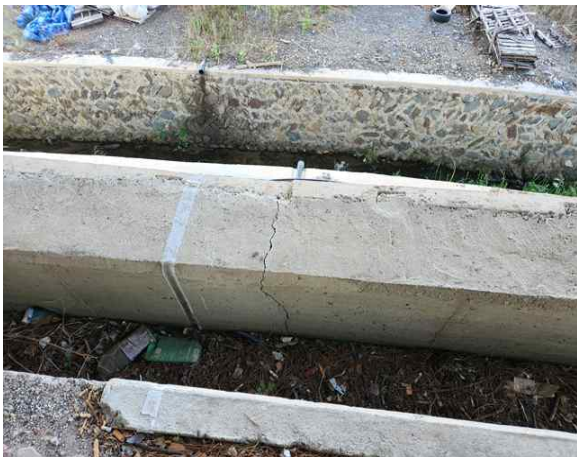
| 전차(2025년 하반기) | | 금차(2026년 상반기) | |
|---|---|---|---|
| 위 치 | 배수시설 S4 | 위 치 | 배수시설 S4 |

| 전차(2025년 하반기) | | 금차(2026년 상반기) | |
|---|---|---|---|
| 현 황 | 상부 배수로 균열(0.3mm이상) | 현 황 | 상부 배수로 균열(0.3mm이상) |

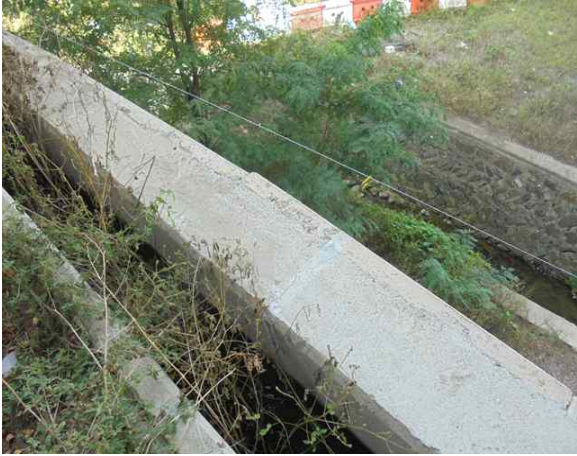
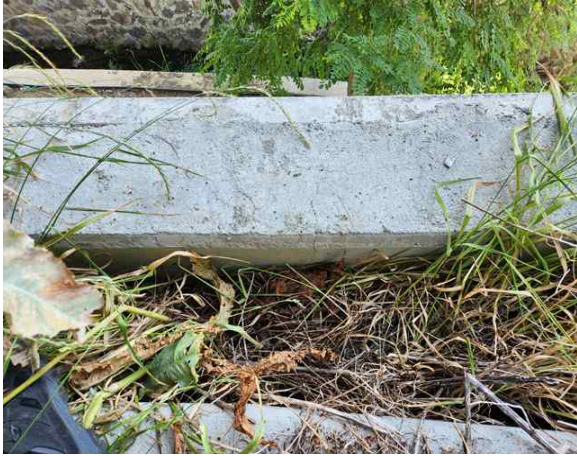
| 전차(2025년 하반기) | | 금차(2026년 상반기) | |
|---|---|---|---|
| 위 치 | 배수시설 S4 | 위 치 | 배수시설 S4 |

| 전차(2025년 하반기) | | 금차(2026년 상반기) | |
|---|---|---|---|
| 현 황 | 상부 배수로 균열(0.3mm미만) | 현 황 | 상부 배수로 균열(0.3mm미만) |

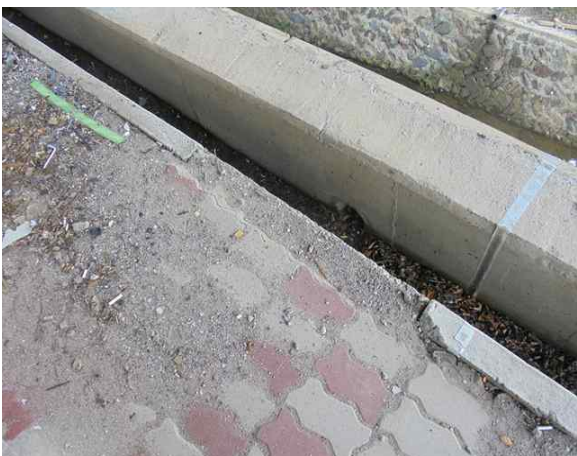
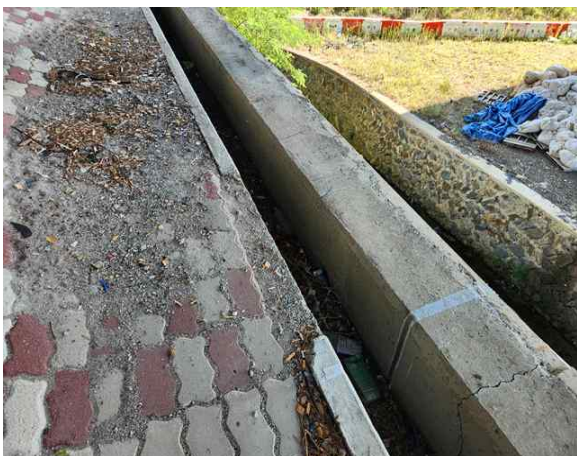
| 전차(2025년 하반기) | | 금차(2026년 상반기) | |
|---|---|---|---|
| 위 치 | 배수시설 S4 | 위 치 | 배수시설 S4 |

| 전차(2025년 하반기) | | 금차(2026년 상반기) | |
|---|---|---|---|
| 현 황 | 상부 배수로 파손(0.1x1.0) | 현 황 | 상부 배수로 파손(0.1x1.0) |
