## 5. 절토사면(STA.0+950~1+370)

| 용역명 | 서부내륙고속도로 2025년 시설물 정기안전점검 용역(하반기) |
| 시설물명 | 절토사면(STA.0+950~1+370) |

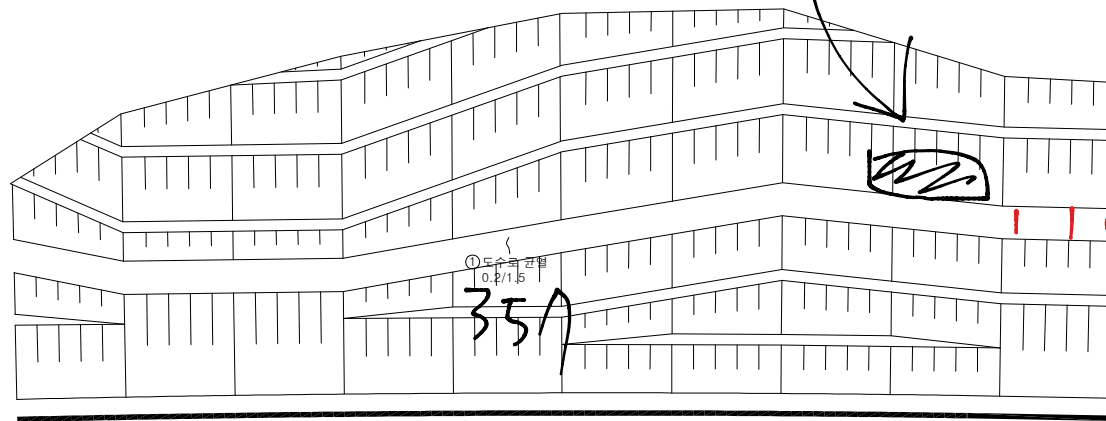
| 도면번호 | 05-02 |

| 번호 | 구분 | 결함내용 | 손상규모 | | | | | | 비고 |
|---|---|---|---|---|---|---|---|---|---|
| 1 | 배수로 | 균열 | 0.2 | - | 1.5 | 1 | 1.50 | m | |

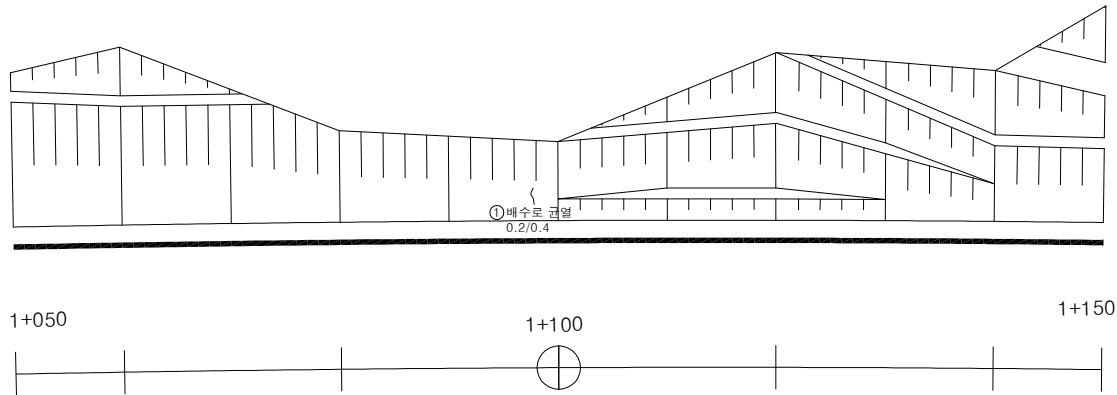
| 도면번호 | 05-03 |

| 번호 | 구분 | 결함 내용 | 손상규모 | | | | | | 비고 |
|---|---|---|---|---|---|---|---|---|---|
| 1 | 배수로 | 균열 | 0.2 | - | 0.4 | 1 | 0.40 | m | |
