## 5. 절토사면(STA.0+950~1+370)

| 용역명 | 서부내륙고속도로 2025년 시설물 정기안전점검 용역(하반기) |
| 시설물명 | 절토사면(STA.0+950~1+370) |
| 도면번호 | 05-01 |

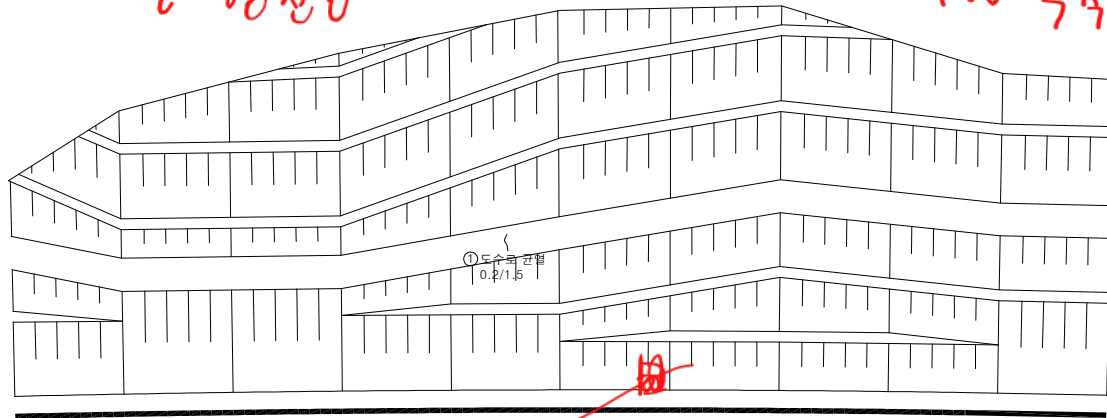
| 도면번호 | 05-02 |

| 번호 | 구분 | 결함내용 | 손상규모 | | | | | | 비고 |
|---|---|---|---|---|---|---|---|---|---|
| 1 | 배수로 | 균열 | 0.2 | - | 1.5 | 1 | 1.50 | m | |

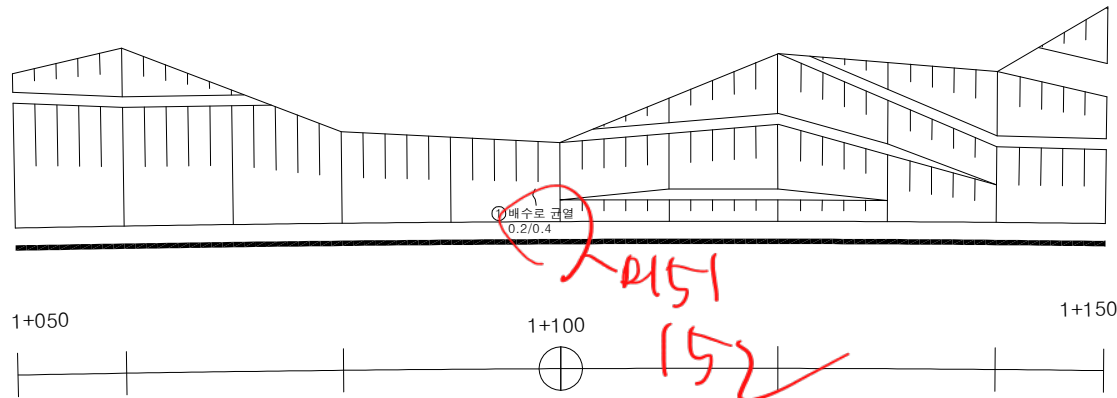
| 도면번호 | 05-03 |

| 번호 | 구분 | 결함 내용 | 손상규모 | | | | | | 비고 |
|---|---|---|---|---|---|---|---|---|---|
| 1 | 배수로 | 관열 | 0.2 | - | 0.4 | 1 | 0.40 | m | |
