## 10. 절토사면(STA.2+890~3+464)

| 용역명 | 서부내륙고속도로 2025년 시설물 정기안전점검 용역(하반기) |
| 시설물명 | 절토사면(STA.2+890~3+464) |
| 점검일시 | 2025. 07 ~ 2025. 12 |

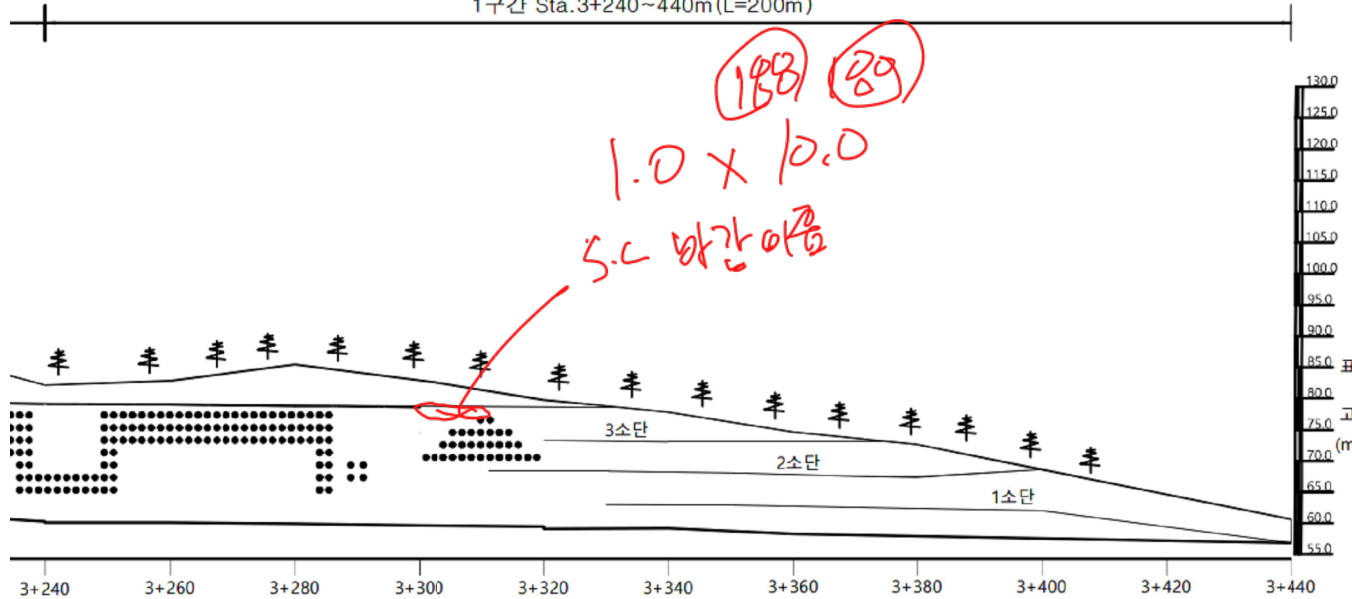
| 도면번호 | 10-01 |

1구간 Sta.3+240~440m(L=200m)

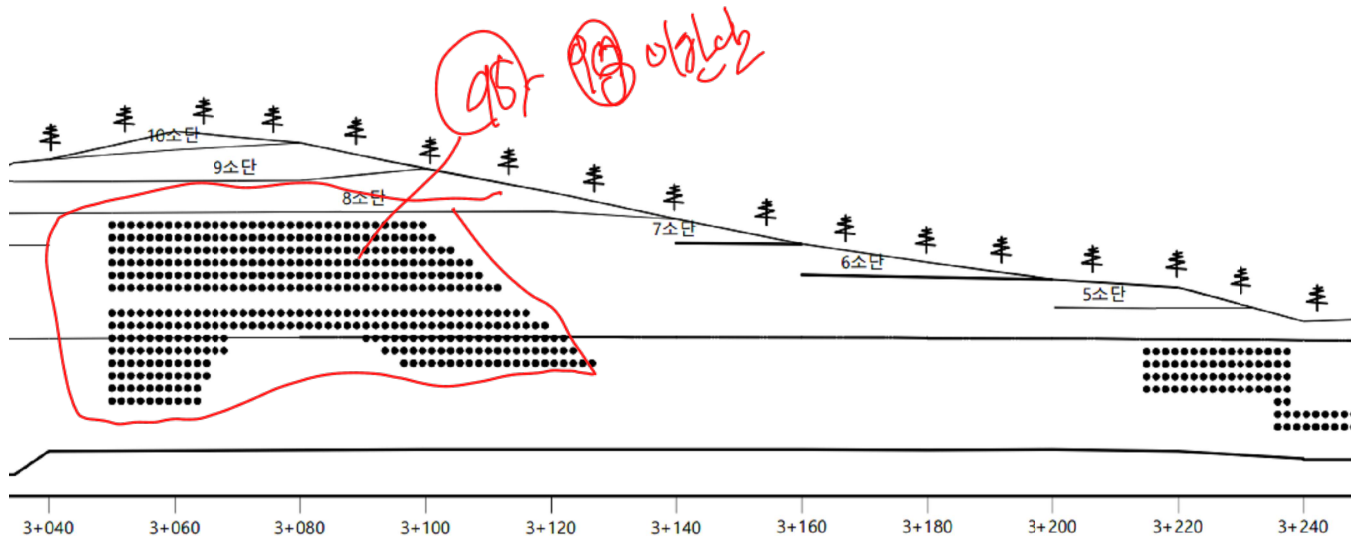
| 도면번호 | 10-02 |

2구간 Sta.3+040~240m(L=200m)

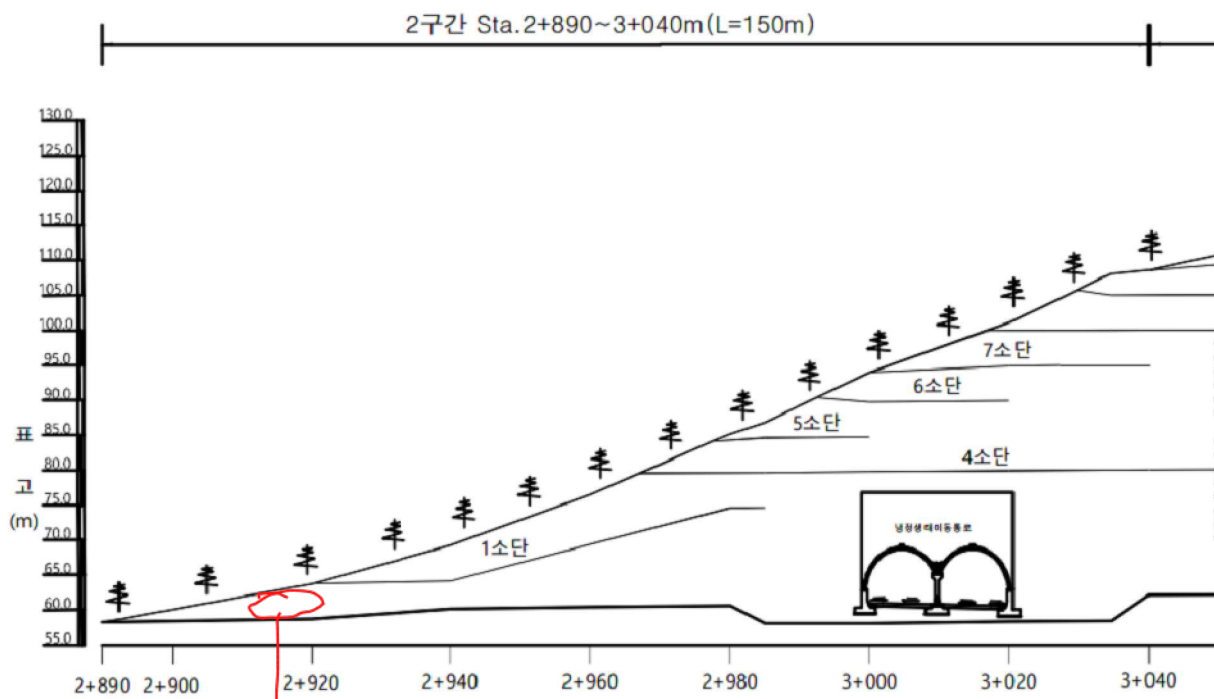
| 도면번호 | 10-03 |

211, 213  
중공유수 5x10
