## 17. 절토사면(STA.4+800~5+130)

손상현황표

| 용역명 | 서부내륙고속도로 2025년 시설물 정기안전점검 용역(하반기) |
| 시설물명 | 절토사면(STA.4+800~5+130) |

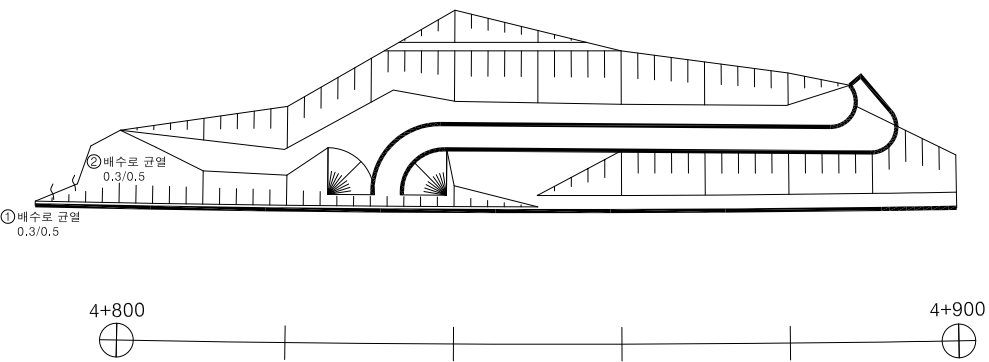
| 도면번호 | 17-03 |

| 번호 | 구분 | 결함내용 | 손상규모 | | | | | | 비고 |
|---|---|---|---|---|---|---|---|---|---|
| 1 | 배수로 | 균열 | 0.3 | - | 0.5 | 1 | 0.50 | m | |
| 2 | 배수로 | 균열 | 0.3 | - | 0.5 | 1 | 0.50 | m | |
