## 23. 절토사면(STA.6+300~6+810)

| 용역명 | 서부내륙고속도로 2025년 시설물 정기안전점검 용역(하반기) |
| 시설물명 | 절토사면(STA.6+300~6+810) |
| 점검일시 | 2025. 07 ~ 2025. 12 |

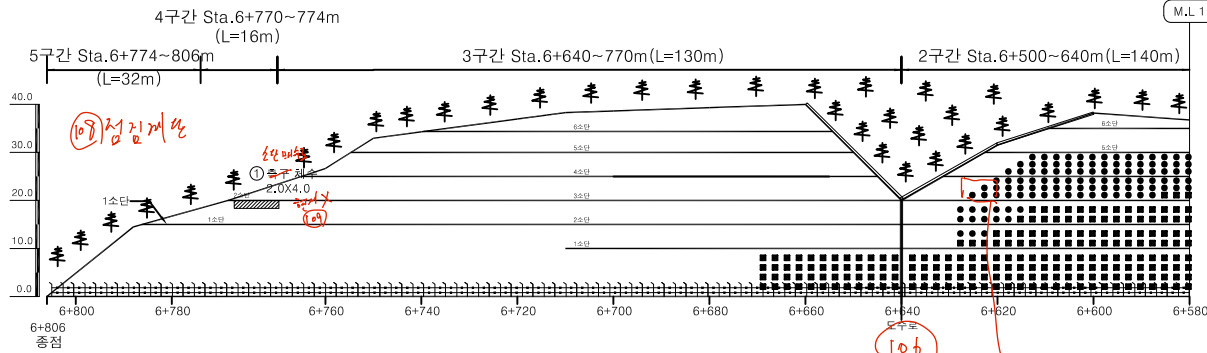
| 도면번호 | 23-02 |

표층유실 5x5

| 번호 | 구분 | 결함내용 | 손상규모 | | | | | 비고 |
|---|---|---|---|---|---|---|---|---|
| 1 | 보강부 | 샷크리트 누수 | - | 20.0 | 10.0 | 1 | 200.00 | m³ 보수 |
