## 24. 절토사면(STA.7+110~7+530)

| 용역명 | 서부내륙고속도로 2025년 시설물 정기안전점검 용역(하반기) |
| 시설물명 | 절토사면(STA.7+110~7+530) |

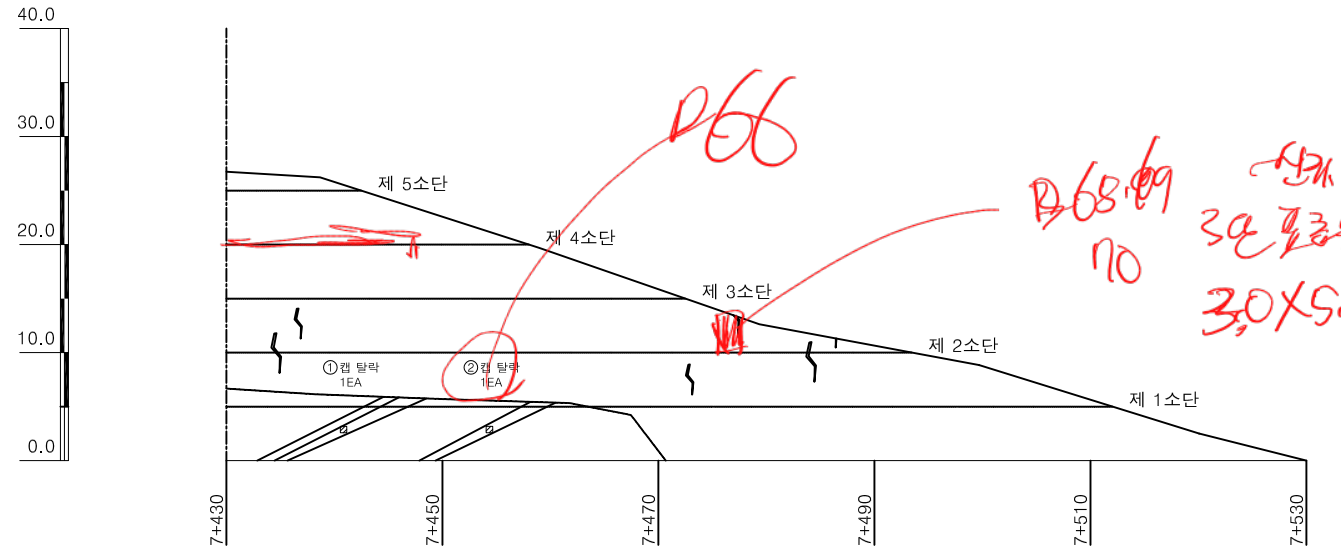
| 도면번호 | 24-01 |

| 번호 | 구분 | 결함 내용 | 손상규모 | | | | | | 비고 |
|---|---|---|---|---|---|---|---|---|---|
| 1 | 보강부 | 갯탈락 | - | - | - | 1 | 1.00 | ea | |
| 2 | 보강부 | 갯탈락 | - | - | - | 1 | 1.00 | ea | |

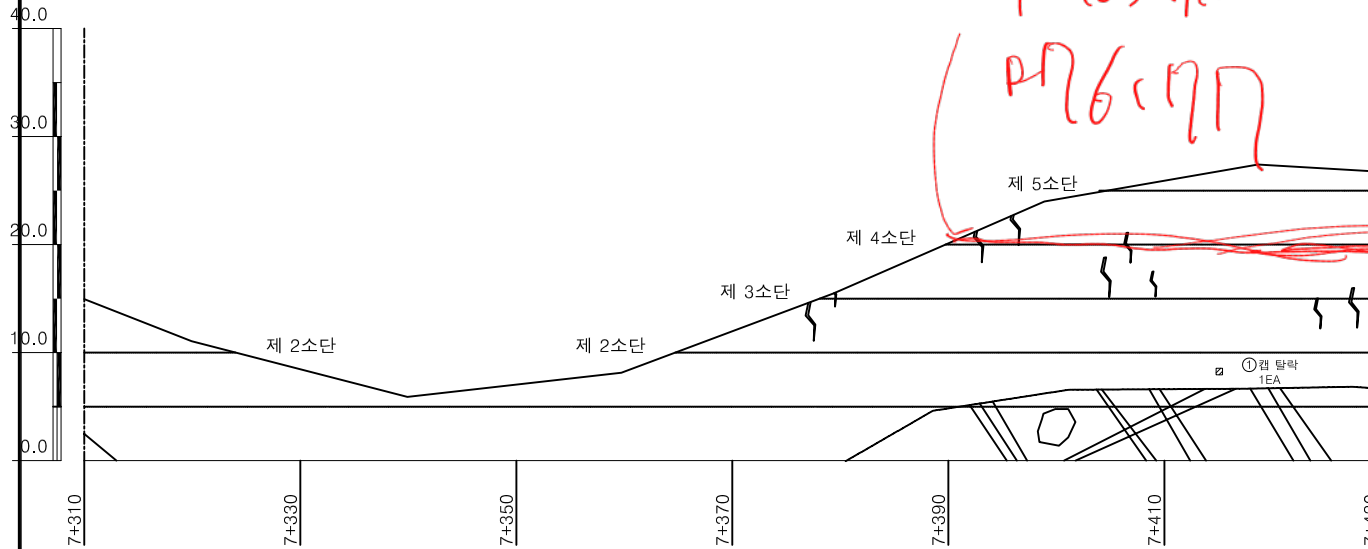
| 도면번호 | 24-02 |

| 번호 | 구분 | 결함 내용 | 손상규모 | | | | | | 비고 |
|---|---|---|---|---|---|---|---|---|---|
| 1 | 보강부 | 겹탈락 | - | - | - | 1 | 1.00 | ea | |
