### 33. 절토사면(STA.9+130~9+490)

| 용역명 | 서부내륙고속도로 2025년 시설물 정기안전점검 용역(하반기) |
| 시설물명 | 절토사면(STA.9+130~9+490) |
| 점검일시 | 2025. 07 ~ 2025. 12 |

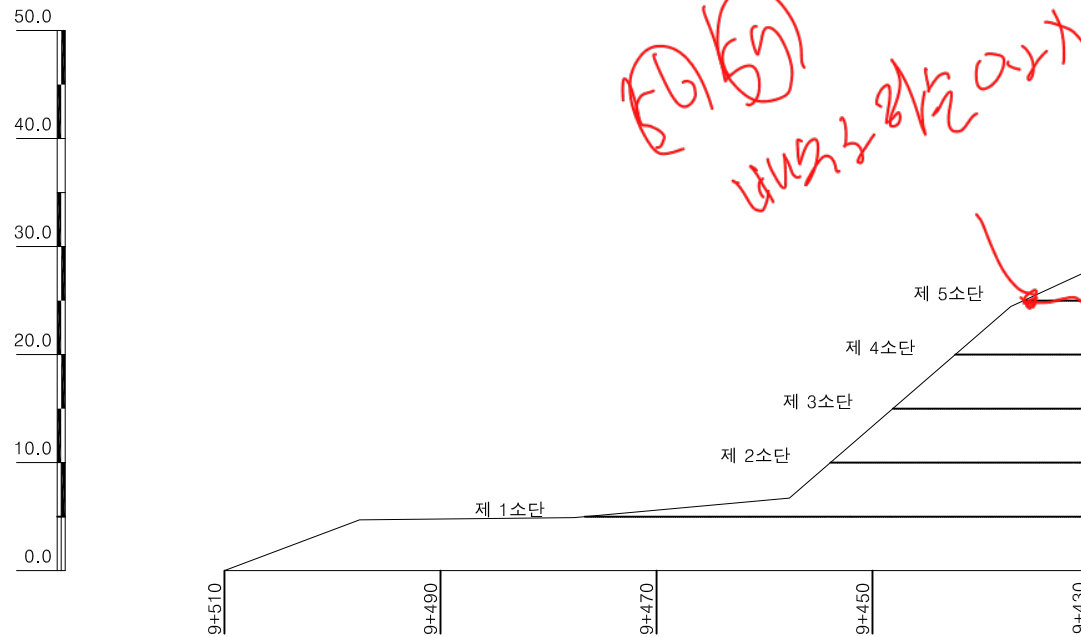
| 도면번호 | 33-04 |

68-6 지점

68-6 지점  
손상량 0.5 x 12.0
