# 34. 절토사면

(부여JCT R-B +750~0+970,우측)

| 용역명 | 서부내륙고속도로 2025년 시설물 정기안전점검 용역(하반기) |
| 도면번호 | 34-01 |

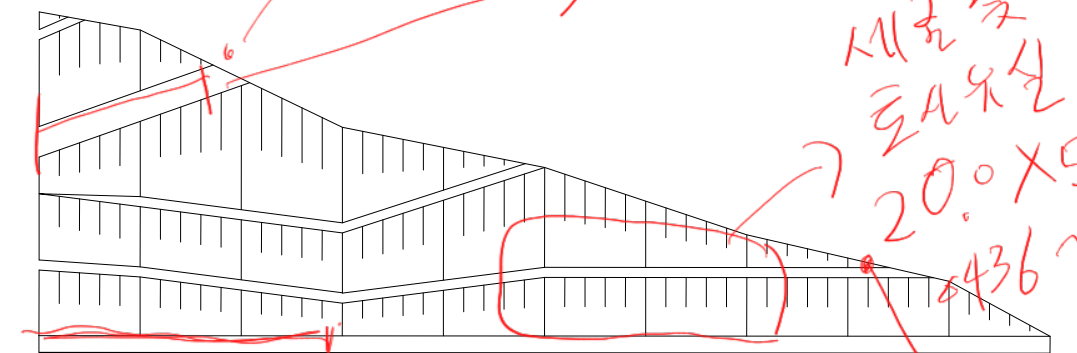
20.0X1.0  
8430~431

8432~435  
8441~444

20.0X2.5  
8446~448  
1.5X0.1  
8441~444

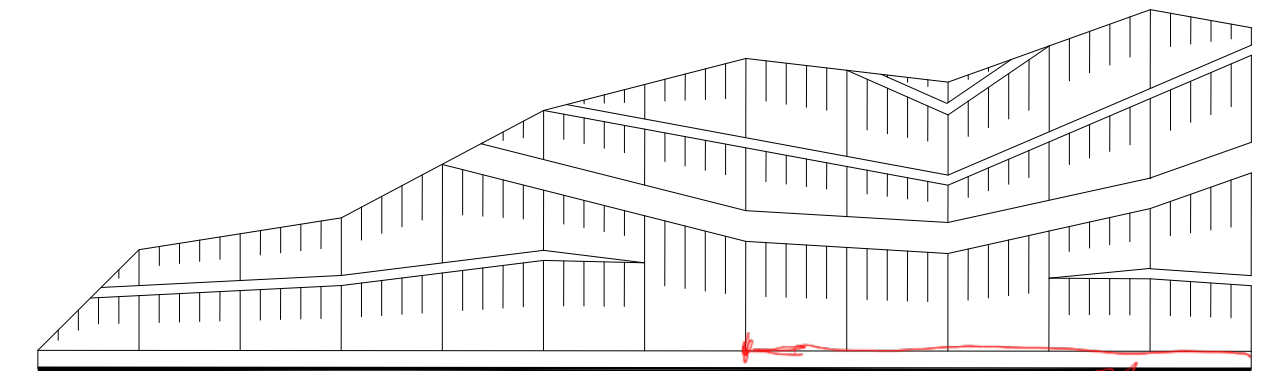
| 도면번호 | 34-02 |

446? ~ 426  
4452 ~ 456

리목 조사로 적  
500X1.0  
427 ~ 429
