## 36. 절토사면

(영인IC R-A STA.0+660~0+840,진출)

| 용역명 | 서부내륙고속도로 2025년 시설물 정기안전점검 용역(하반기) |

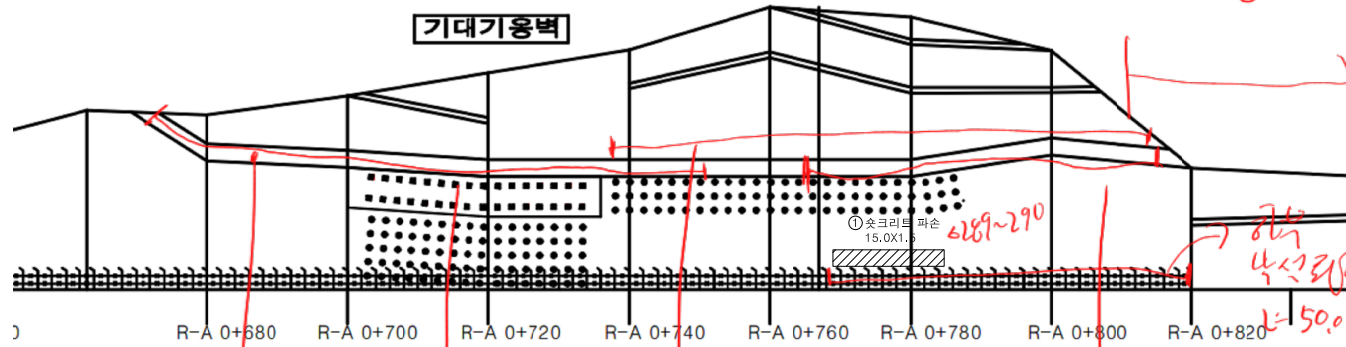
| 도면번호 | 36-03 |

| 번호 | 구분 | 결함 내용 | 손상규모 | | | | | 비고 |
|---|---|---|---|---|---|---|---|---|
| 1 | 보강부 | 숏크리트 파손 | - | 15.0 | 1.5 | 1 | 22.50 | m³ |

1차  
파손  
2.0x0.3  
8238

1차  
방.구  
(cm=0.3m)  
80.0x1.0  
8234~239

1차  
복합로리  
80.0x1.0  
(1.30cm)  
823~230

2차  
방.구 (cm=0.3~0.5m)  
50.0x2.0  
8220~222
