# 37. 절토사면 (청양IC STA.0+030~0+490)

| 용역명 | 서부내륙고속도로 2025년 시설물 정기안전점검 용역(하반기) |
| 시설물명 | 절토사면(청양IC STA.0+030~0+490) |
| 도면번호 | 37-01 |

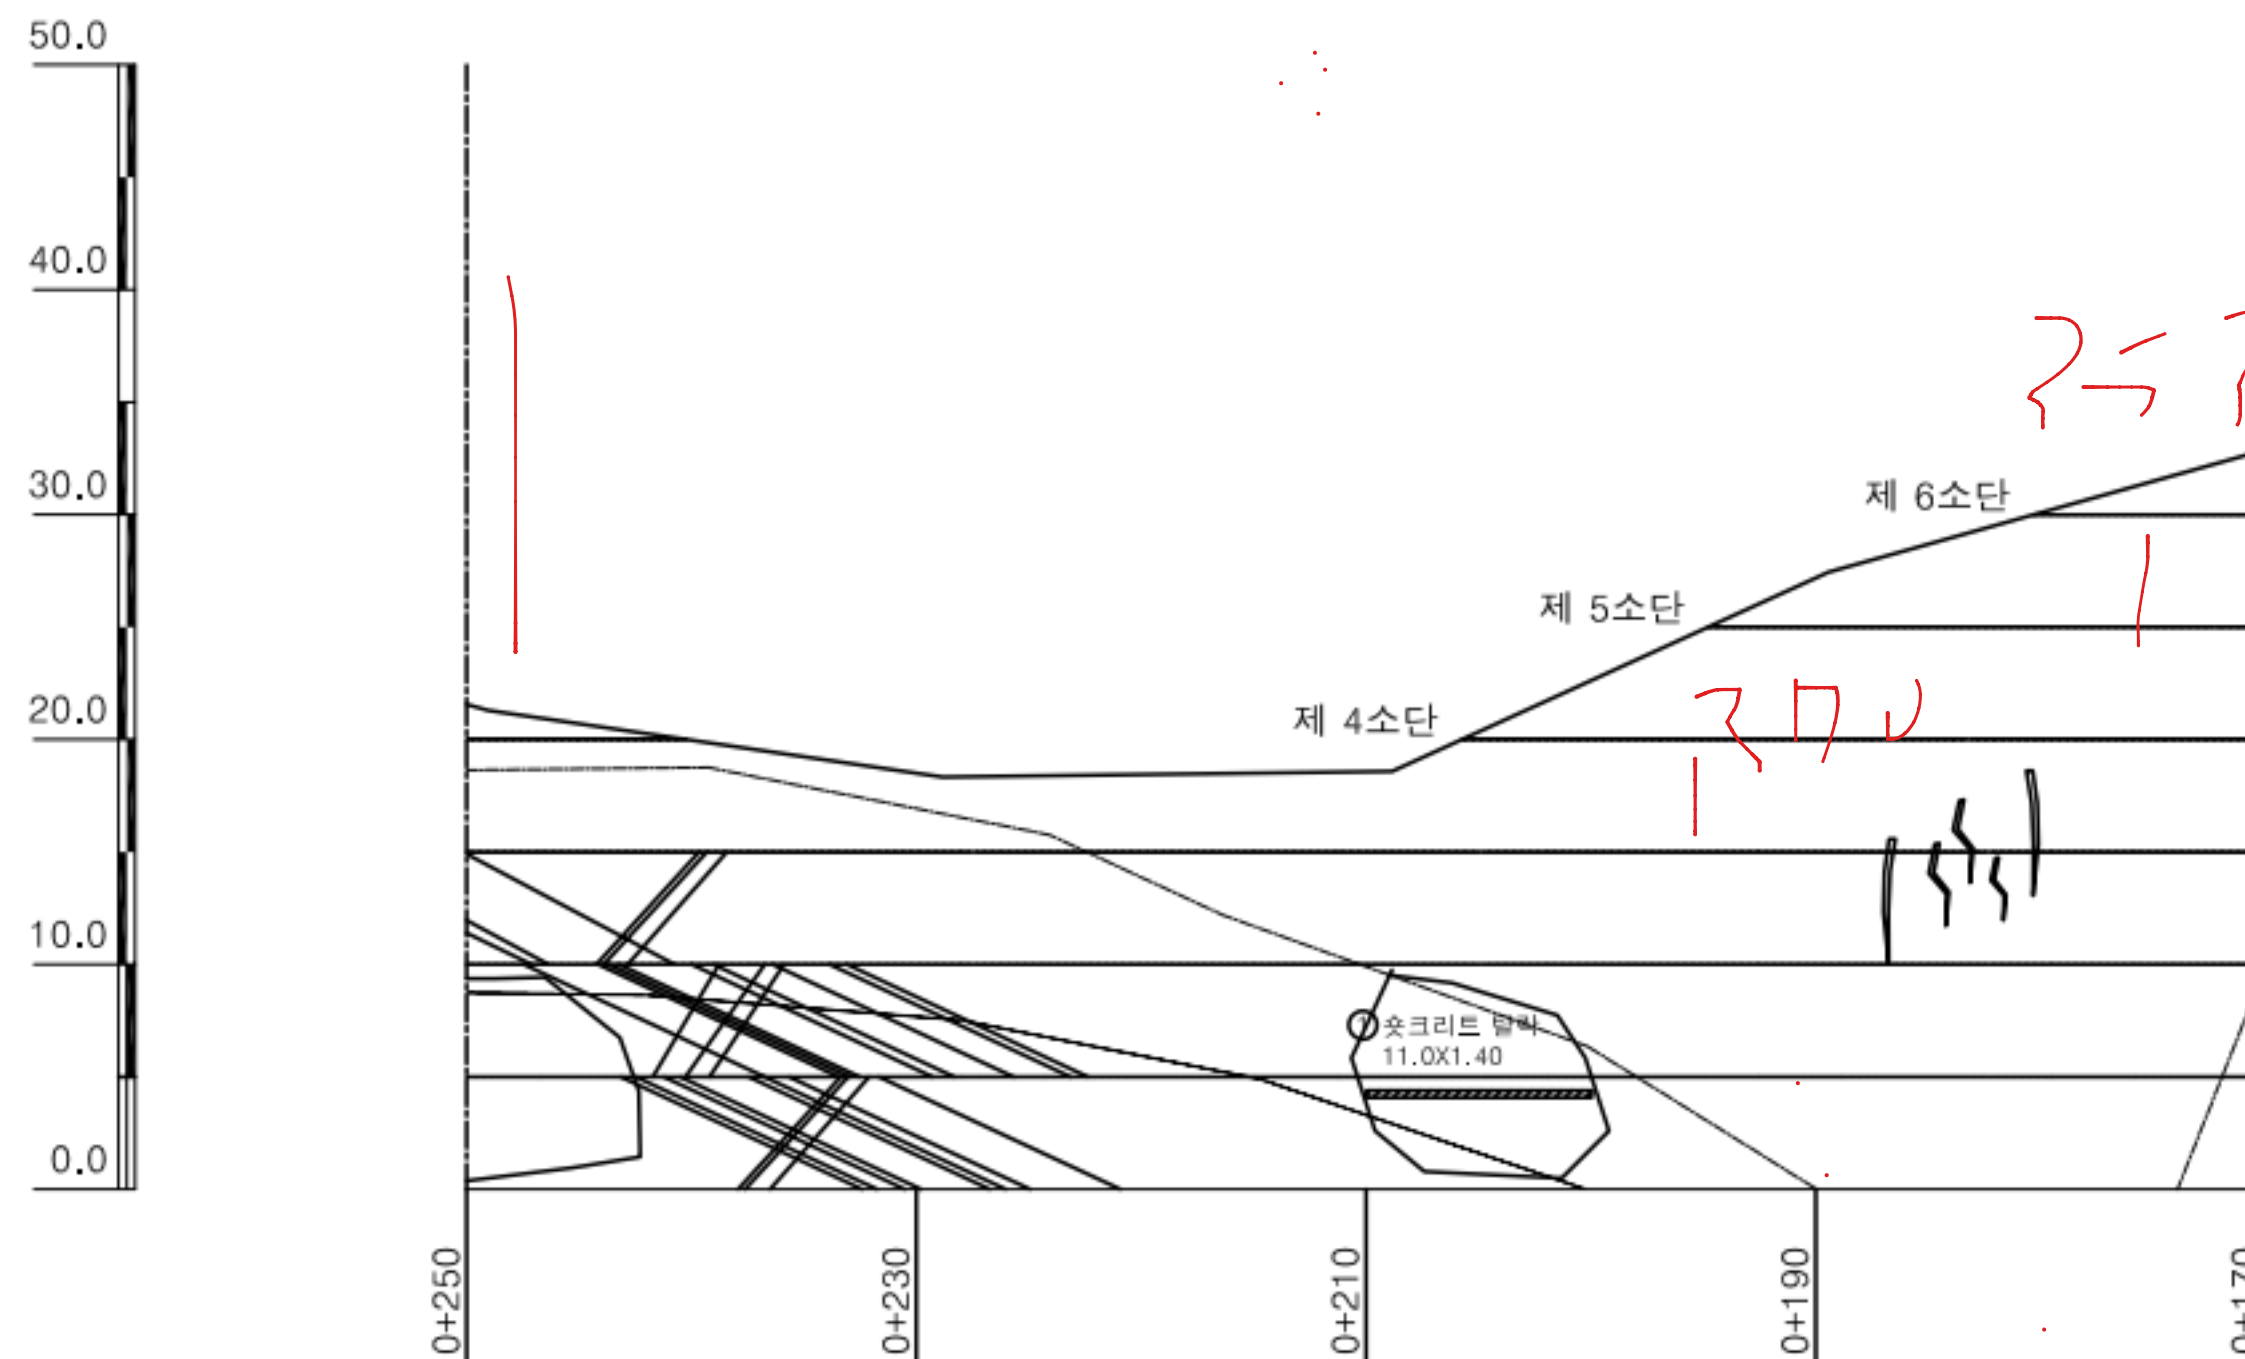
| 도면번호 | 37-03 |

| 번호 | 구분 | 결함 내용 | 손상규모 | | | | | | 비고 |
|---|---|---|---|---|---|---|---|---|---|
| 1 | 보강부 | 숏크리트 탈락 | - | 11.0 | 1.4 | 1 | 15.40 | m³ | 보수 |

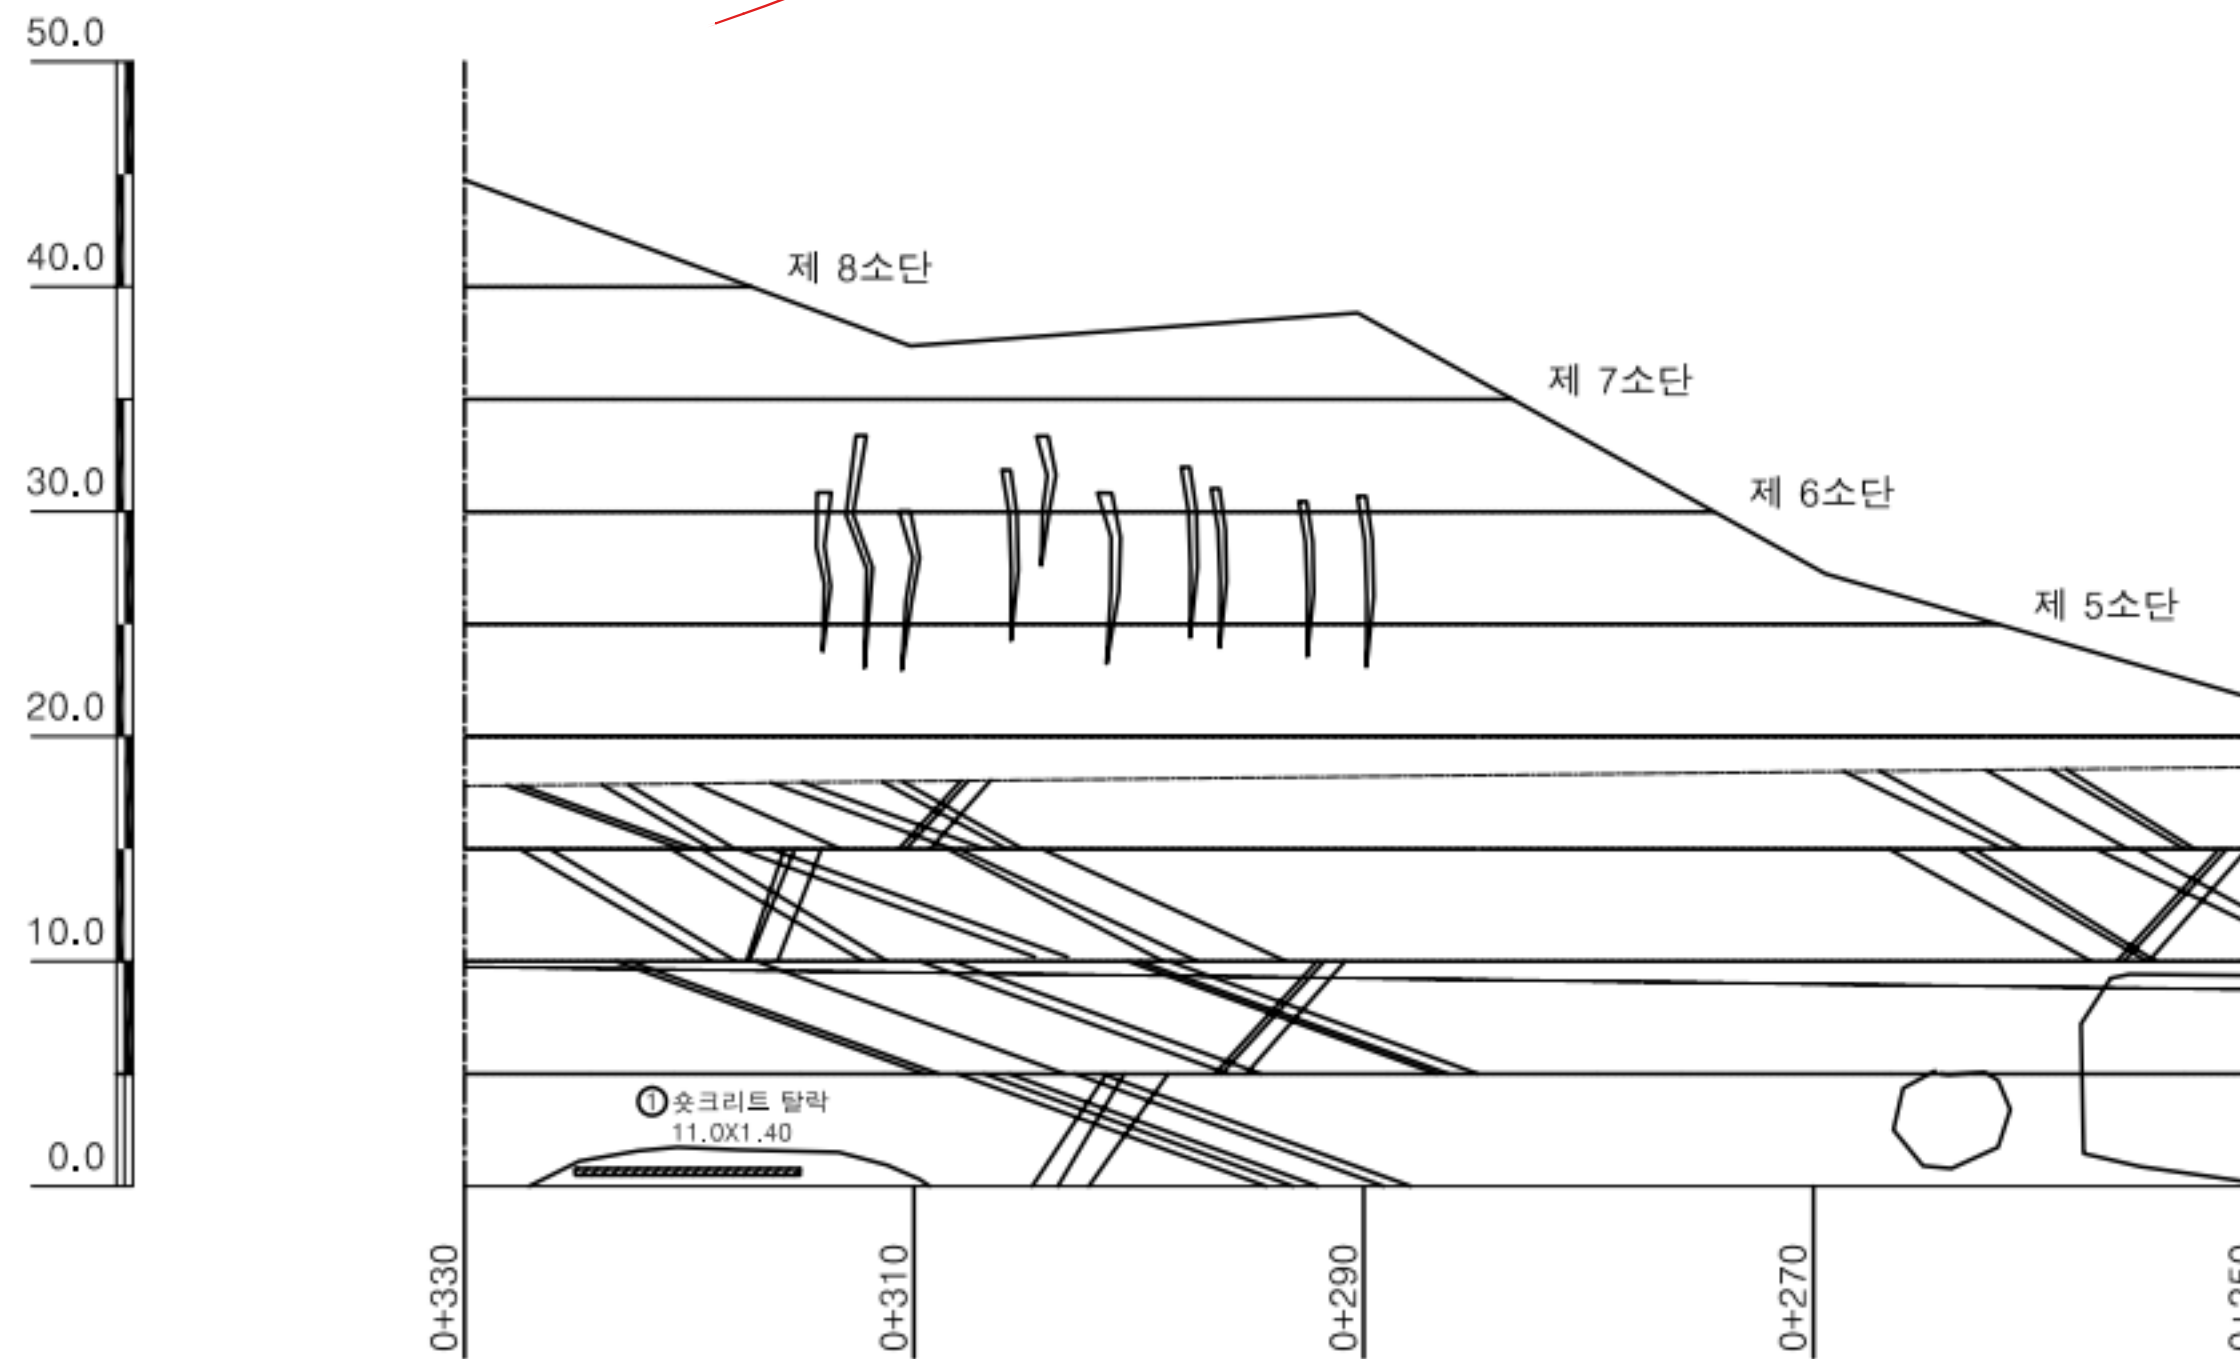
| 도면번호 | 37-04 |

| 번호 | 구분 | 결함 내용 | 손상규모 | | | | | | 비고 |
|---|---|---|---|---|---|---|---|---|---|
| 1 | 보강부 | shotcrete 탈락 | - | 11.0 | 1.4 | 1 | 15.40 | m³ | 보수 |

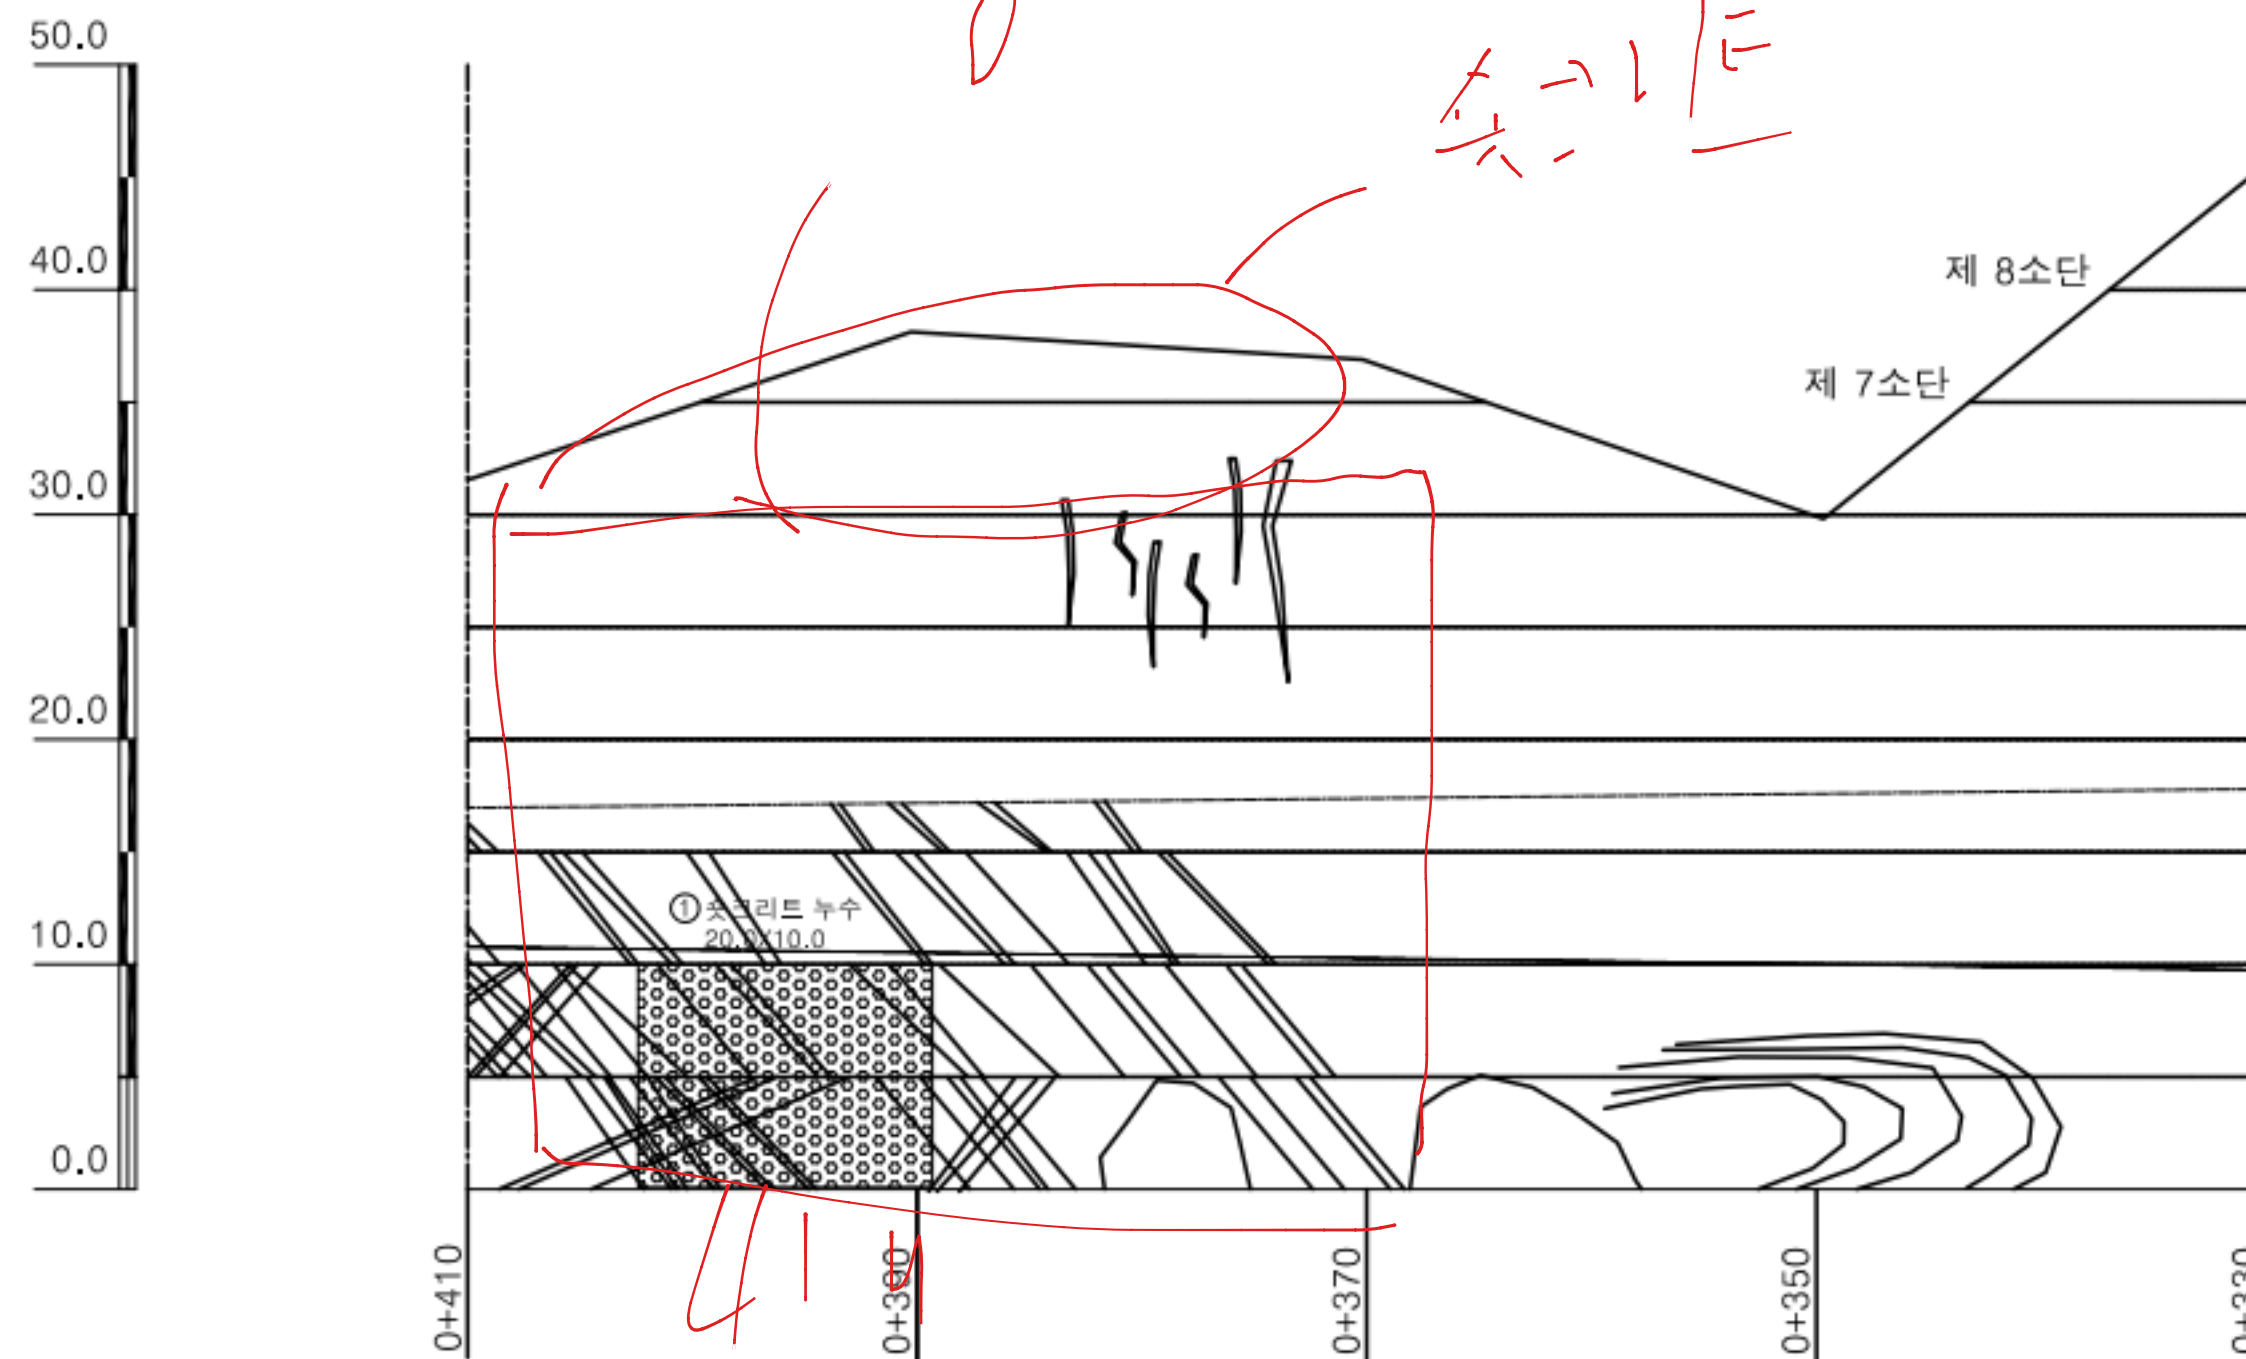
| 도면번호 | 37-05 |

| 번호 | 구분 | 결함 내용 | 손상규모 | | | | | | 비고 |
|---|---|---|---|---|---|---|---|---|---|
| 1 | 보강부 | shotcrete 누수 | - | 20.0 | 10.0 | 1 | 200.00 | m³ | |
