## 37. 절토사면

(청양IC STA.0+030~0+490)

| 용역명 | 서부내륙고속도로 2025년 시설물 정기안전점검 용역(하반기) |

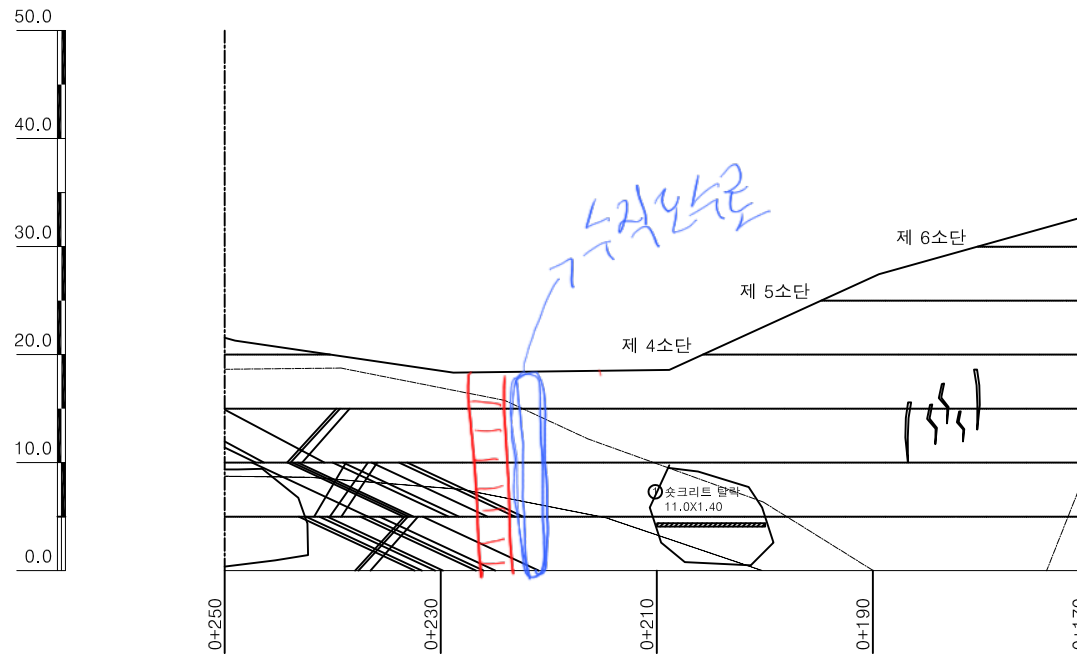
| 도면번호 | 37-03 |

△300~311

| 번호 | 구분 | 결함 내용 | 손상규모 | | | | | | 비고 |
|---|---|---|---|---|---|---|---|---|---|
| 1 | 보강부 | 샷크리트 탈락 | - | 11.0 | 1.4 | 1 | 15.40 | m³ | 보수 |

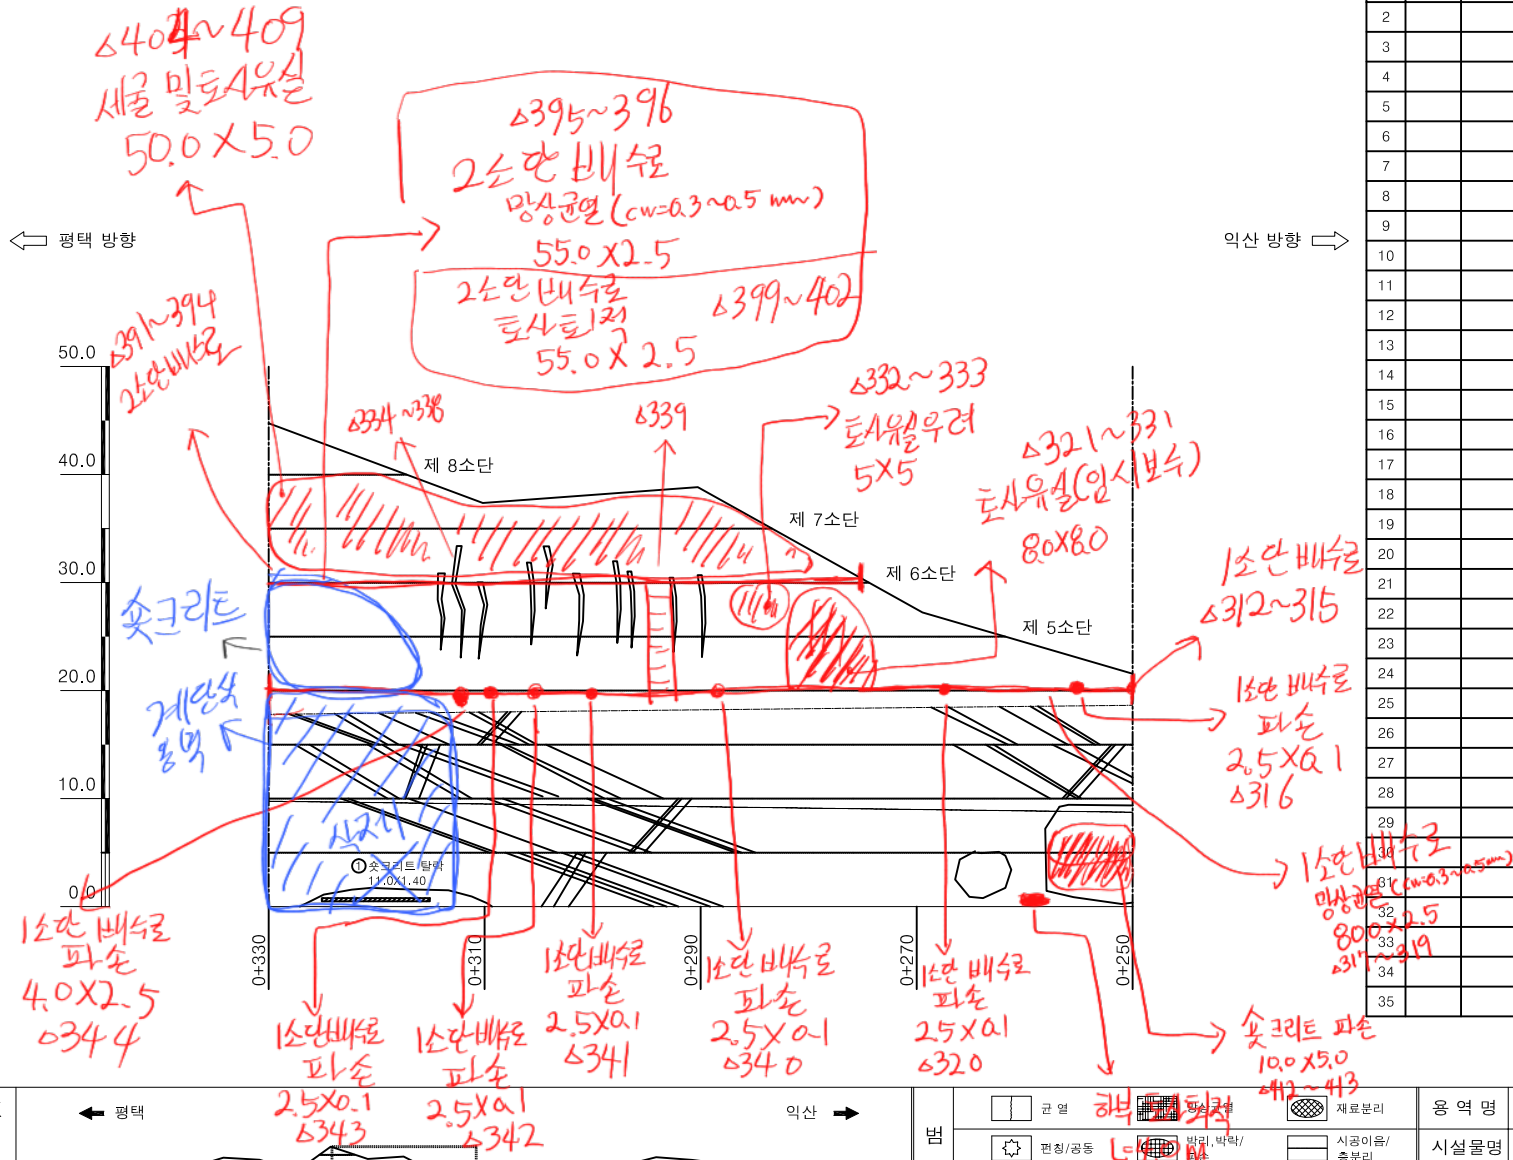
| 도면번호 | 37-04 |

| 번호 | 구분 | 결함 내용 | 손상규모 | | | | | 비고 |
|---|---|---|---|---|---|---|---|---|
| 1 | 보강부 | 숏크리트 탈락 | - | 11.0 | 1.4 | 1 | 15.40 | m³ 보수 |

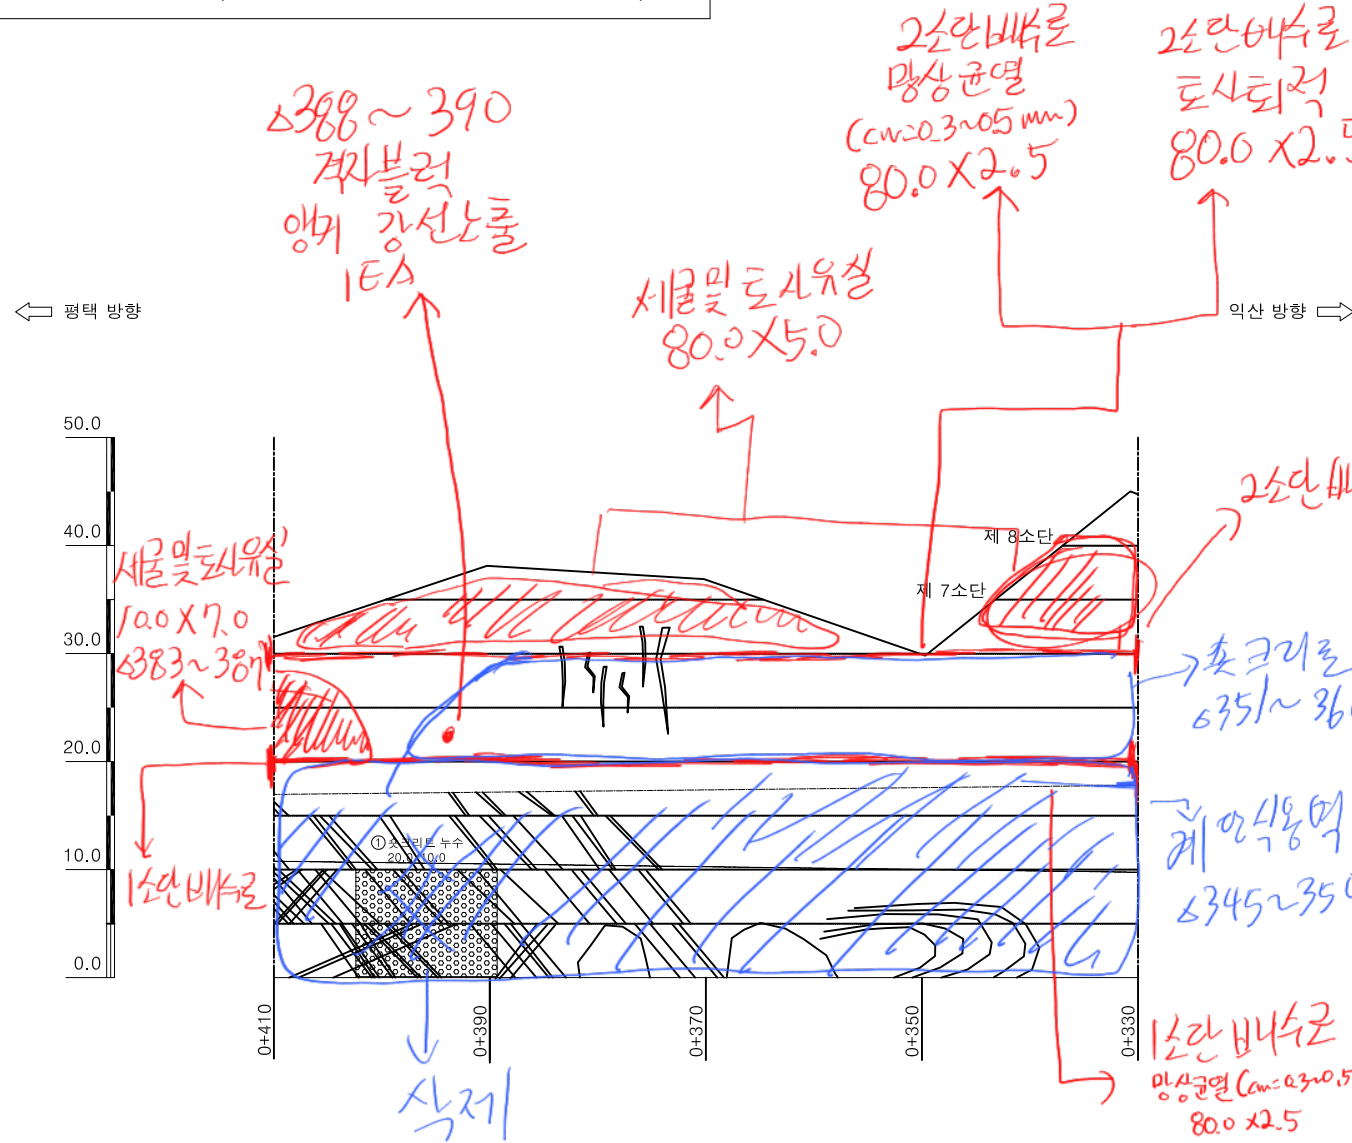
| 도면번호 | 37-05 |

| 번호 | 구분 | 결함 내용 | 손상규모 | | | | | 비고 |
|---|---|---|---|---|---|---|---|---|
| 1 | 보강부 | 숏크리트 누수 | - | 20.0 | 10.0 | 1 | 200.00 | m³ |
