## 2. 보강토옹벽 (온직1교 시점)

| 용역명 | 서부내륙고속도로 2025년 시설물 정기안전점검 용역(하반기) |

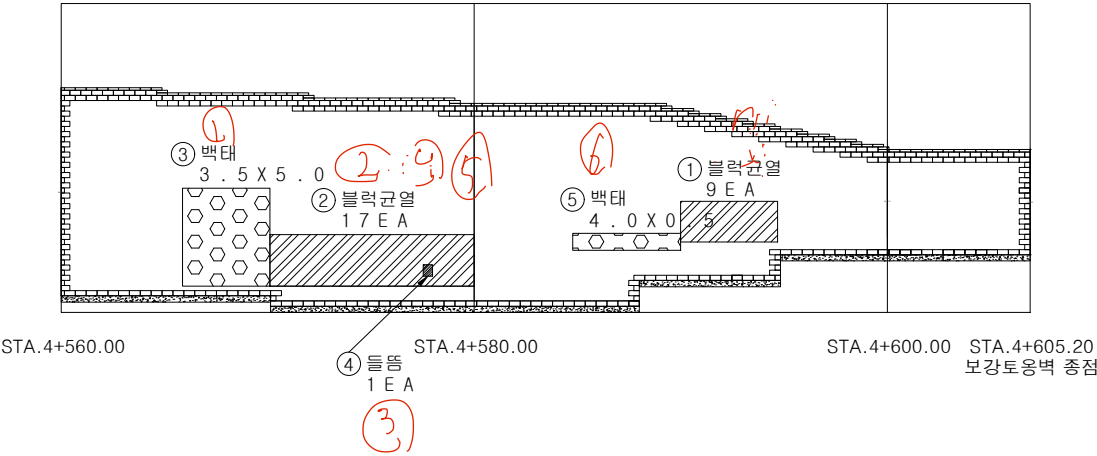
ID : STA.4+560.00 ~ STA.4+605.20

| 번호 | 구분 | 결함내용 | 손상규모 | | | | | | 비고 |
|---|---|---|---|---|---|---|---|---|---|
| 1 | 기존 | 블럭균열 | - | - | - | 9 | 9.00 | EA | - |
| 2 | 기존 | 블럭균열 | - | - | - | 17 | 17.00 | EA | - |
| 3 | 기존 | 백태 | - | 3.5 | 5.0 | 1 | 17.50 | m' | - |
| 4 | 기존 | 들뜸 | - | - | - | 1 | 1.00 | EA | - |
| 5 | 기존 | 백태 | - | 4.0 | 0.5 | 1 | 2.00 | m' | - |
