## 9. 누 산 교

## 09. 누산교(3종)

## ① 정기안전점검표

점검일자 : 2026년 04월 07일

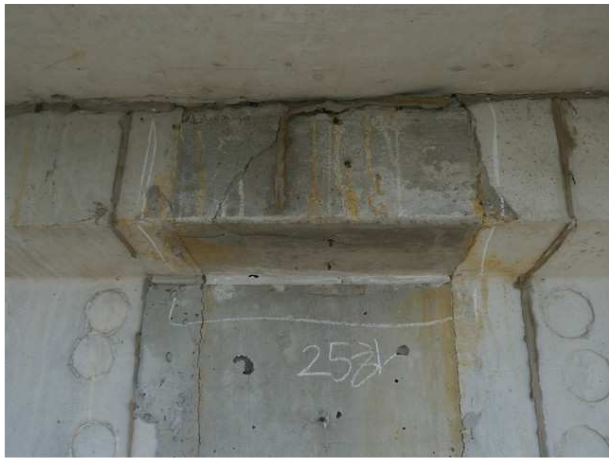
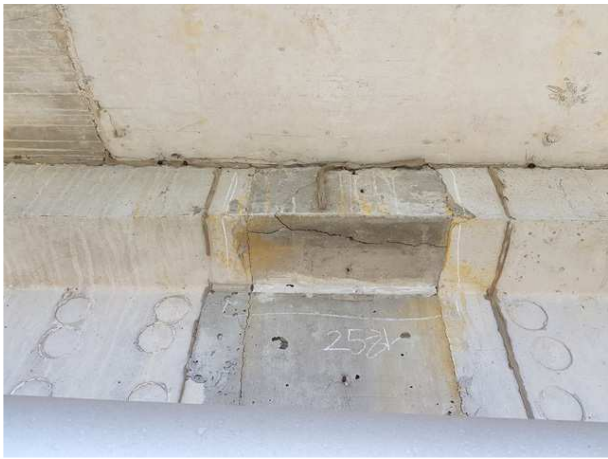
| <p>01<br/>(25년 하반기)</p> | <p>01<br/>(26년 상반기)</p> |

| 점검부위 | 점검결과 | 발생원인 | 조치 필요사항 | 사진번호 |
|---|---|---|---|---|
| 거더 | · 박락<br><br>· 거푸집 미제거<br>· 연속부 박락 | · 장기공용, 받침부<br>열화<br>· 시공미흡<br>· 시공미흡, 교량<br>신축작용 | · 단면보수<br><br>· 주의관찰<br>· 단면보수 | 09<br><br>10<br>01 |

| <p>거더(S2~G3-G6) 누산방향<br/>연속부 박락</p> | <p>거더(S2~G3-G6) 누산방향<br/>연속부 박락</p> |

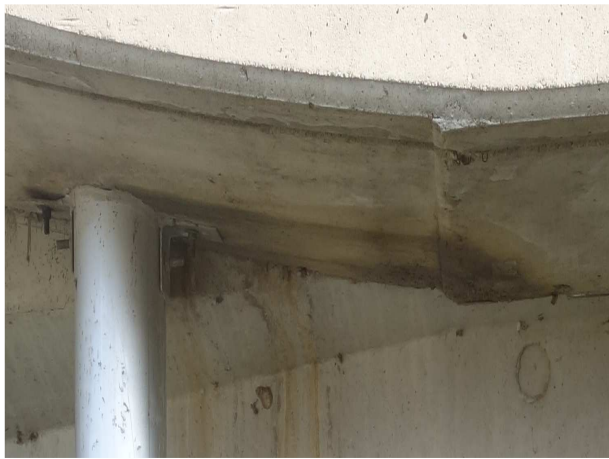
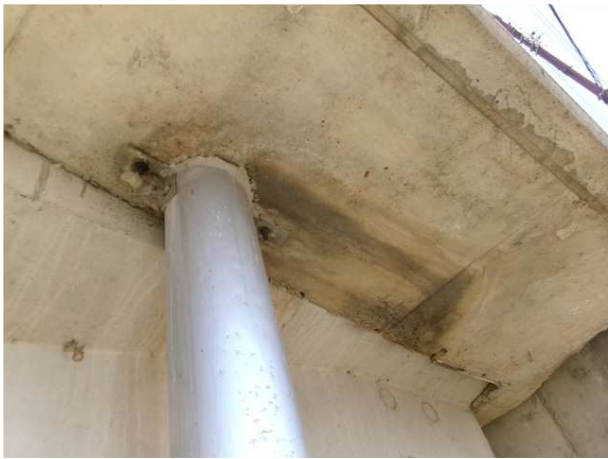
| <p>02<br/>(25년 하반기)</p> | <p>02<br/>(26년 상반기)</p> |

| 점검부위 | 점검결과 | 발생원인 | 조치 필요사항 | 사진번호 |
|---|---|---|---|---|
| 바닥판 | · 균열(0.3mm미만)<br>· 파손, 철근노출<br><br>· 누수흔적 | · 건조수축, 온도변화<br>· 장기공용, 신축이음<br>누수<br>· 배수관 누수 | · 주의관찰<br>· 단면보수<br>(방청)<br>· 주의관찰 | 11<br>03, 04<br><br>02 |

| <p>바닥판하면(S3) 누산방향 누수흔적</p> | <p>바닥판하면(S3) 누산방향 누수흔적</p> |

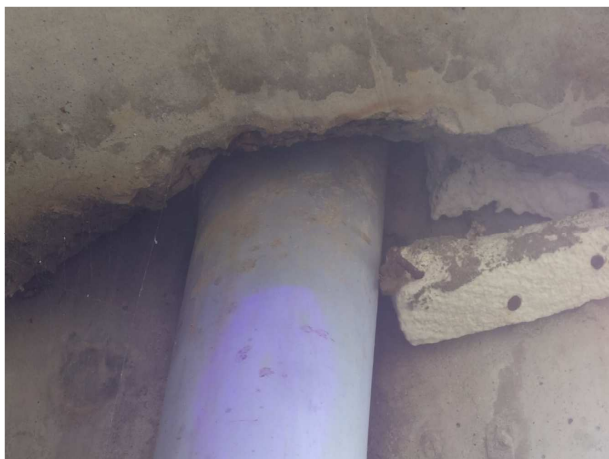
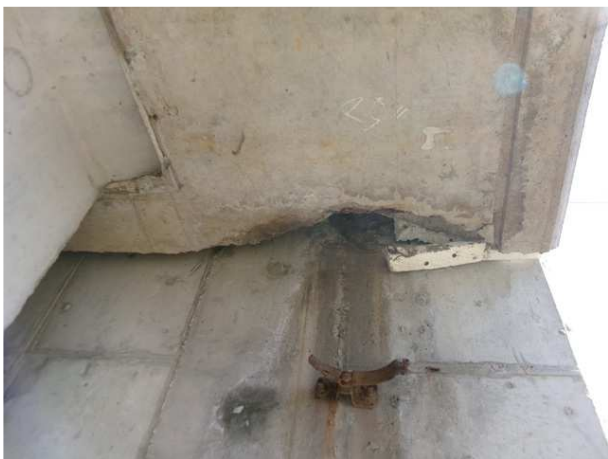
| <p>03<br/>(25년 하반기)</p> | <p>03<br/>(26년 상반기)</p> |

| <p>바닥판하면(S3) 누산방향 철근노출</p> | <p>바닥판하면(S3) 누산방향 철근노출</p> |

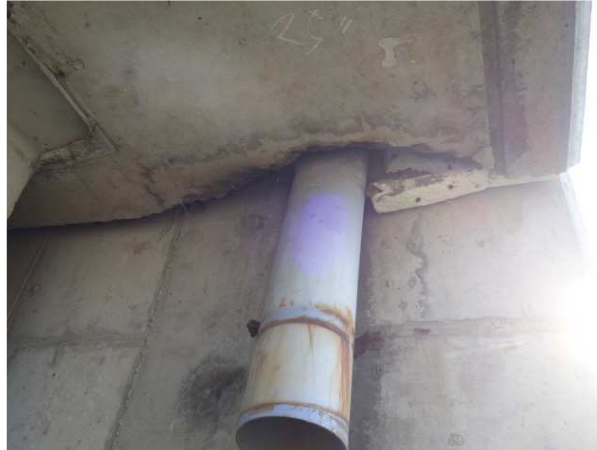
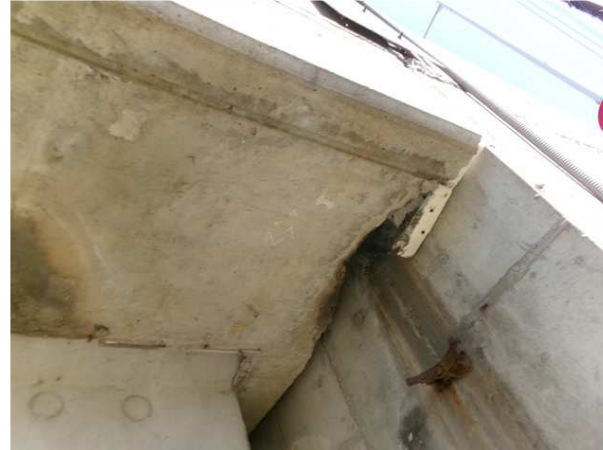
| 04<br>(25년 하반기) | 바닥판하면(S3) 누산방향 파손 | 04<br>(26년 상반기) | 바닥판하면(S3) 누산방향 파손 |

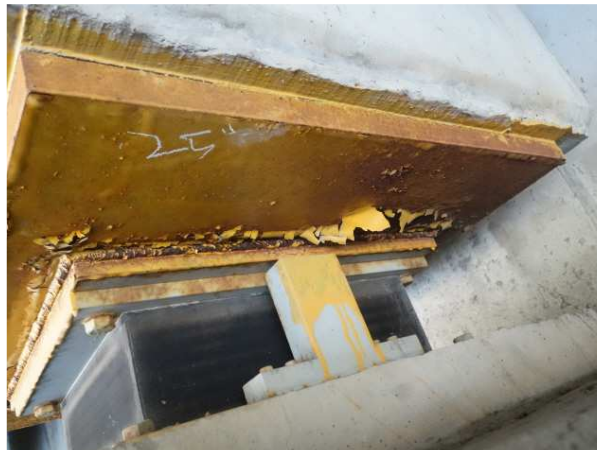
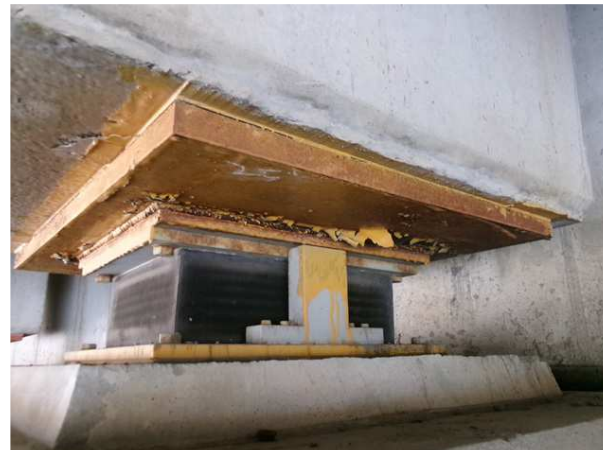
| 점검부위 | | 점검결과 | 발생원인 | 조치 필요사항 | 사진번호 |
|---|---|---|---|---|---|
| 교량받침 | | · 받침 플레이트 부식 | · 장기공용, 신축이음 누수 | · 재도장 (방청) | 05, 12 |

| 05<br>(25년 하반기) | 교량반침(A2-SH4) 마송방향<br>플레이트 부식 | 05<br>(26년 상반기) | 교량반침(A2-SH4) 마송방향<br>플레이트 부식 |

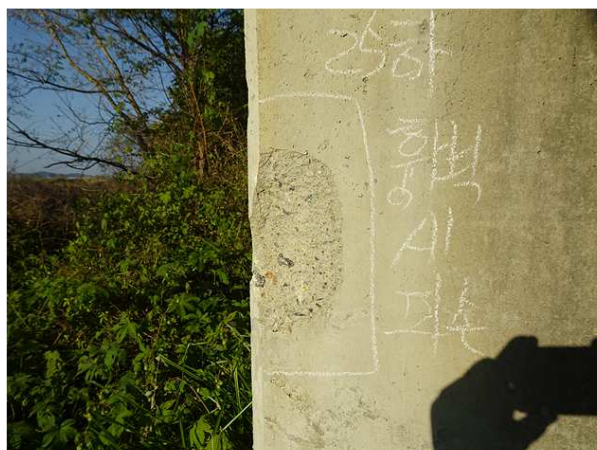
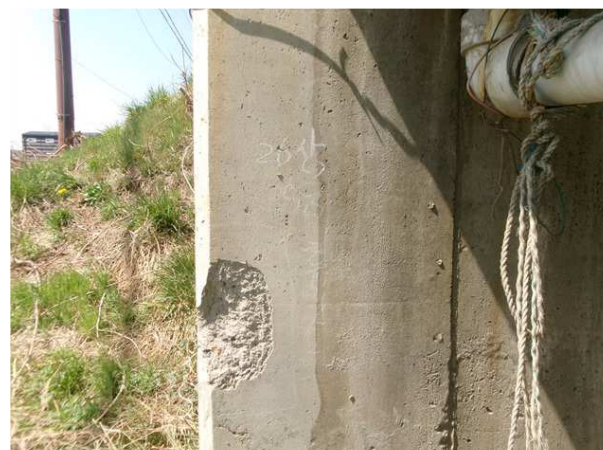
| 점검부위 | 점검결과 | 발생원인 | 조치 필요사항 | 사진번호 |
|---|---|---|---|---|
| 교대 | · 균열(0.3mm미만)<br><br>· 파손<br>· 박리<br>· 실란트 열화<br><br>· 표면오염 | · 건조수축, 온도변화<br><br>· 외부충격<br>· 배수관누수, 우수노출<br>· 장기공용<br><br>· 신축이음 누수 | · 표면처리<br><br>· 단면보수<br>· 단면보수<br>· 실란트<br>재시공<br>· 주의관찰 | 22, 41,<br>42<br>06<br>16, 21<br>07, 23<br><br>24 |

| 06<br>(25년 하반기) | 교대(A1) 누산방향 흙벽 파손 | 06<br>(26년 상반기) | 교대(A1) 누산방향 흙벽 파손 |

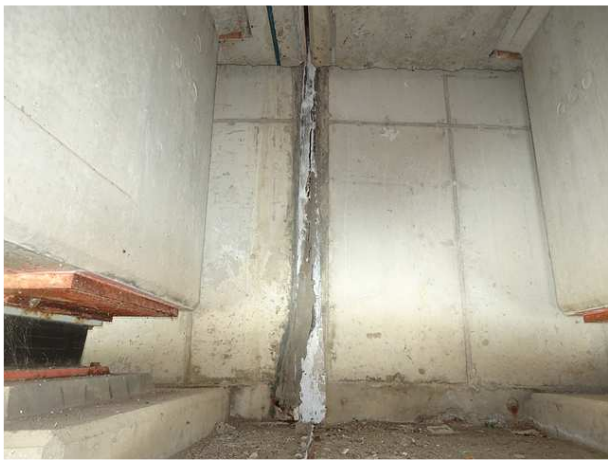
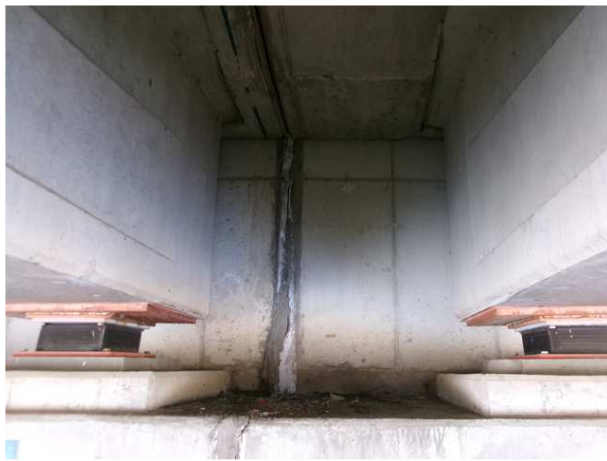
| 07<br>(25년 하반기) | 교대(A1) 누산방향<br>홍벽 실런트 열화 | 07<br>(26년 상반기) | 교대(A1) 홍벽 실런트 열화 |

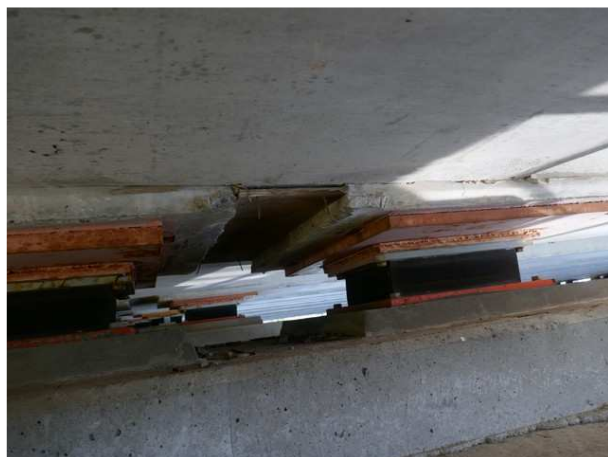
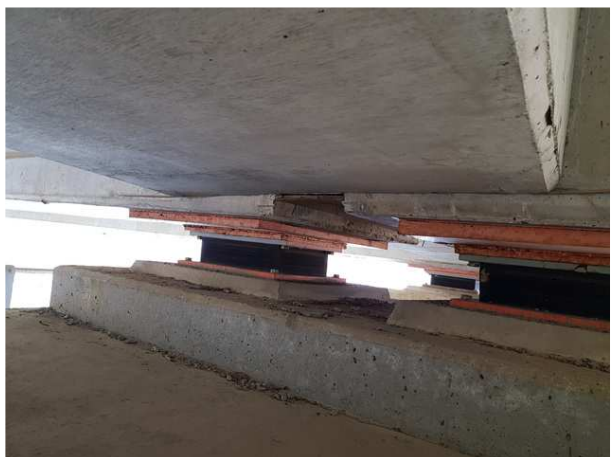
| 10<br>(25년 하반기) | 거더(S1~S2-G5) 누산방향<br>거푸집 미제거 | 10<br>(26년 상반기) | 거더(S1~S2-G5) 누산방향<br>거푸집 미제거 |

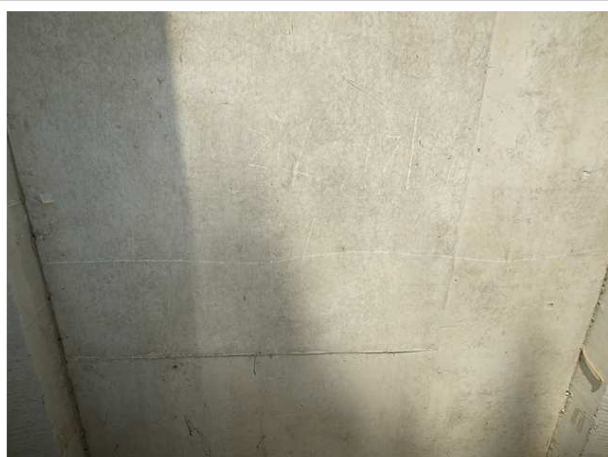
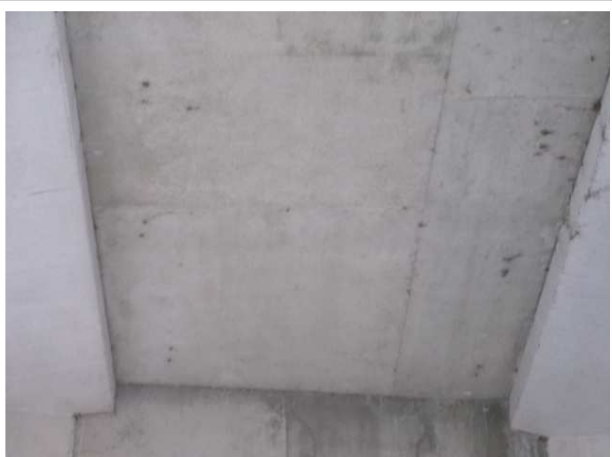
| 11<br>(25년 하반기) | 바닥판하면(S1, G5~G6)<br>누산방향 균열(0.3mm미만) | 11<br>(26년 상반기) | 바닥판하면(S1, G5~G6)<br>누산방향 균열(0.3mm미만) |

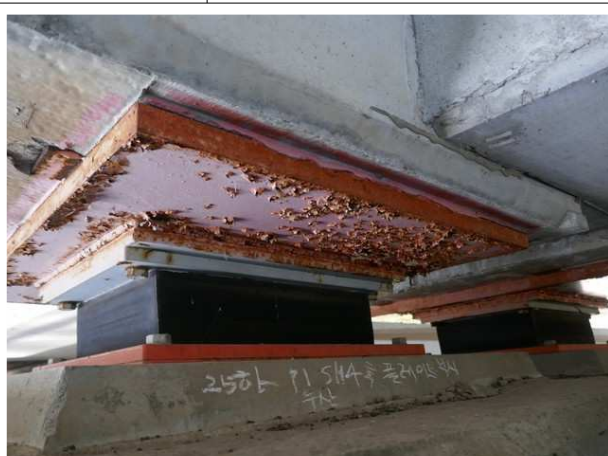
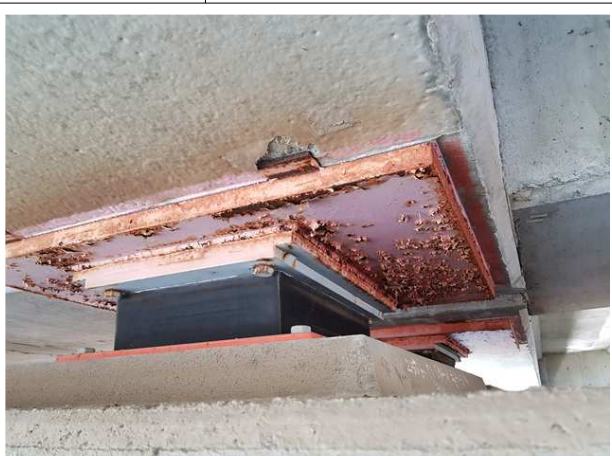
| 12<br>(25년 하반기) | 교량받침(P1-SH4) 누산방향<br>플레이트 부식 | 12<br>(26년 상반기) | 교량받침(P1-SH4) 누산방향<br>플레이트 부식 |

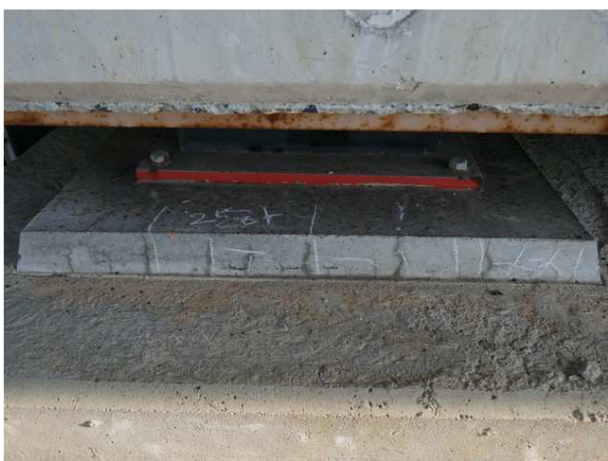
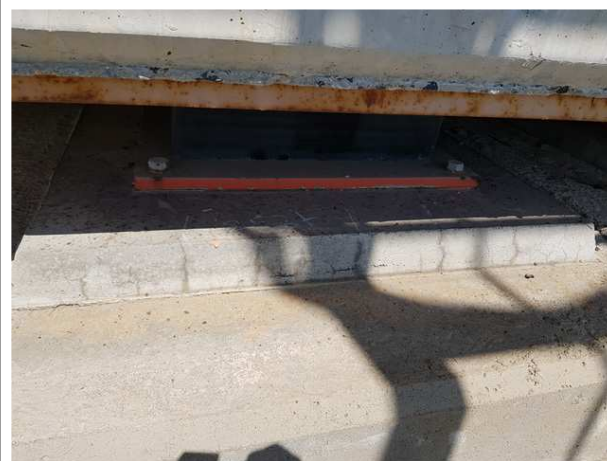
| 점검부위 | | 점검결과 | 발생원인 | 조치 필요사항 | 사진번호 |
|---|---|---|---|---|---|
| | | · 받침물탈 망상균열 | · 건조수축, 온도변화 | · 표면처리 | 13 |

| 13<br>(25년 하반기) | 교량받침 (P1-SH6) 누산방향<br>망상균열 | 13<br>(26년 상반기) | 받침몰탈 (P1-SH6<전>, 누산)<br>망상균열 |

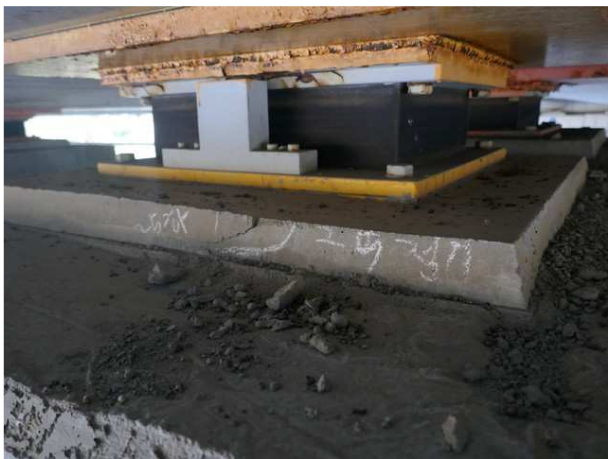
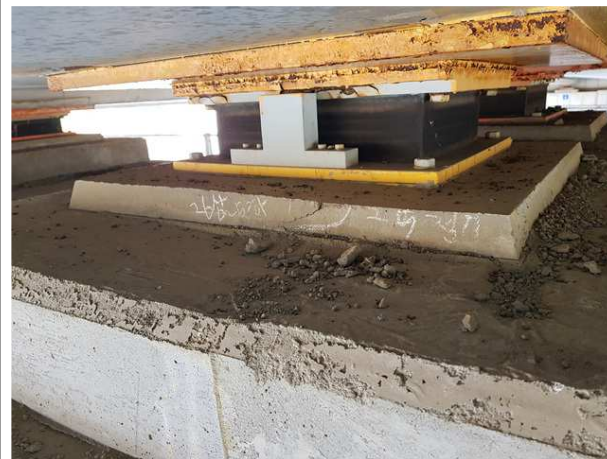
| 점검부위 | | 점검결과 | 발생원인 | 조치 필요사항 | 사진번호 |
|---|---|---|---|---|---|
| | | · 받침물탈 파손 | · 거푸집 제거 시 충격 | · 단면보수 | 14 |

| 14<br>(25년 하반기) | 교량받침 (P2-SH3) 마송방향 파손 | 14<br>(26년 상반기) | 교량받침 (P2-SH3) 마송방향 파손 |

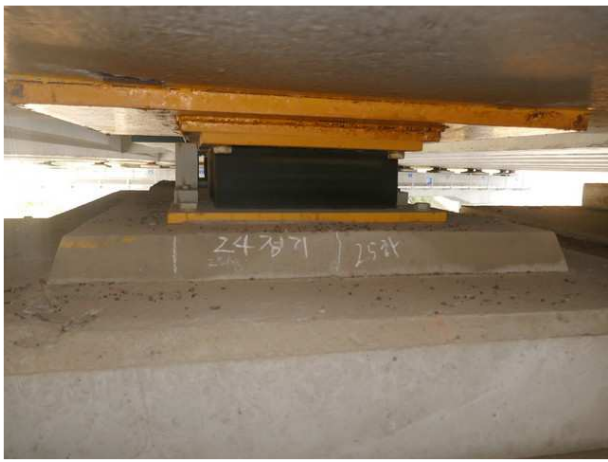
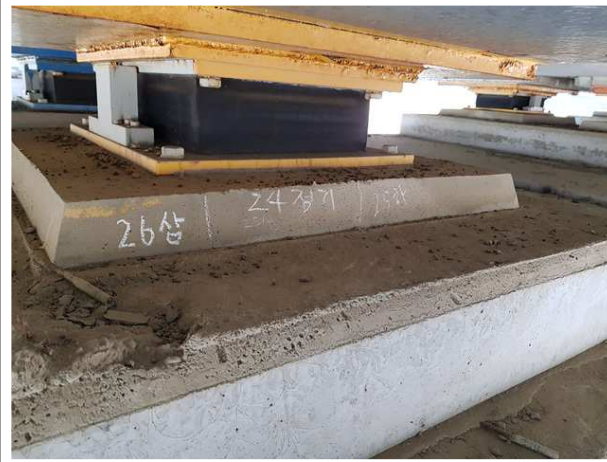
| 점검부위 | | 점검결과 | 발생원인 | 조치 필요사항 | 사진번호 |
|---|---|---|---|---|---|
| | | · 받침물탈 균열(0.3mm미만) | · 건조수축, 온도변화 | · 표면처리 | 15 |

| 15<br>(25년 하반기) | 교량받침 (P2-SH3) 누산방향<br>균열 (0.3mm미만) | 15<br>(26년 상반기) | 교량받침 (P2-SH3) 누산방향<br>균열 (0.3mm미만) |

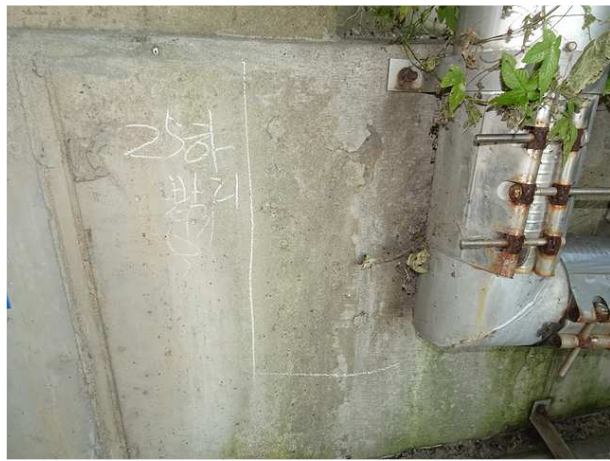
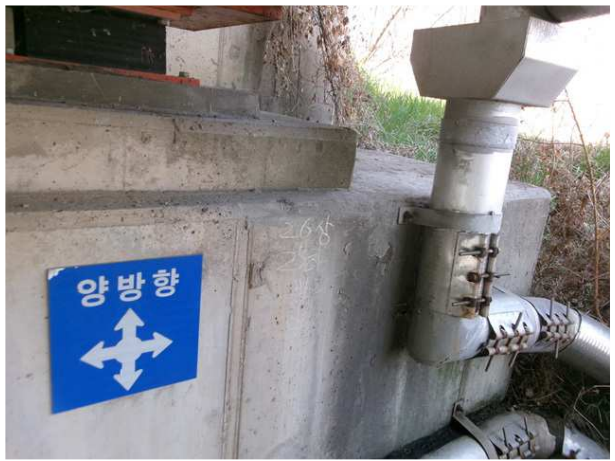
| 16<br>(25년 하반기) | 교대(A1) 마송방향 벽체 박리 | 16<br>(26년 상반기) | 교대(A1) 마송방향 벽체 박리 |

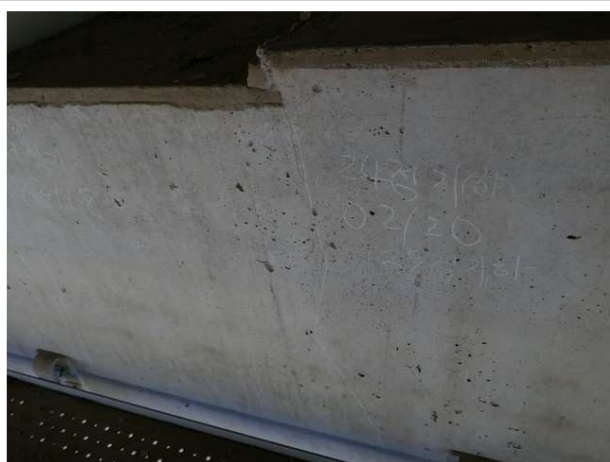
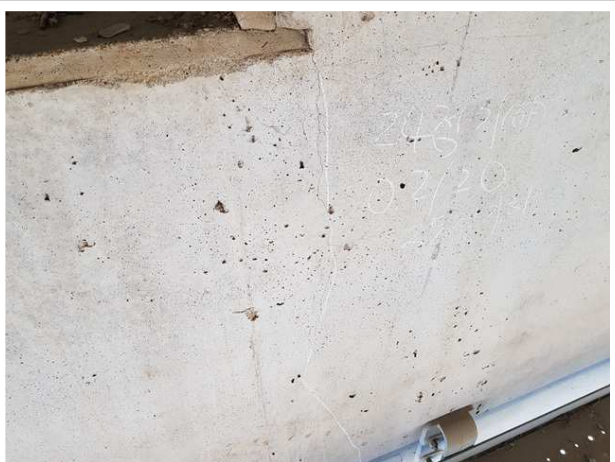
| 점검부위 | 점검결과 | 발생원인 | 조치 필요사항 | 사진번호 |
|---|---|---|---|---|
| 교각 | · 균열(0.3mm미만),<br>망상균열<br>· 파손<br>· 박리<br>· 재료분리 | · 건조수축, 온도변화<br><br>· 외부충격<br>· 배수관누수, 우수노출<br>· 시공미흡, 다짐불량 | · 표면처리<br><br>· 단면보수<br>· 단면보수<br>· 단면보수 | 17, 19,<br>45<br>08, 18<br>20 |

| 17<br>(25년 하반기) | 교각(P1) 마송방향<br>코핑부 정면 균열(0.3mm미만) | 17<br>(26년 상반기) | 교각(P1) 마송방향<br>코핑부 정면 균열(0.3mm미만) |

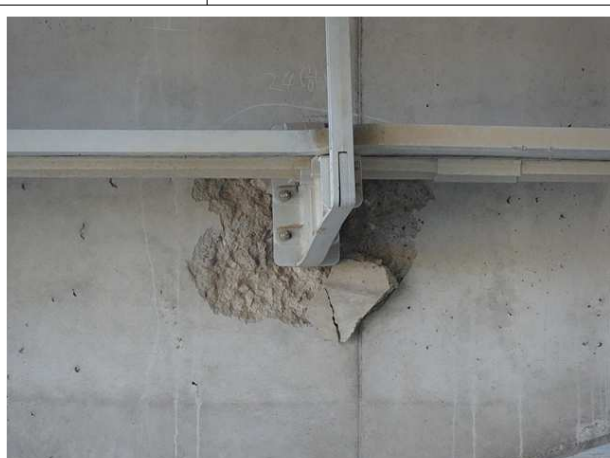
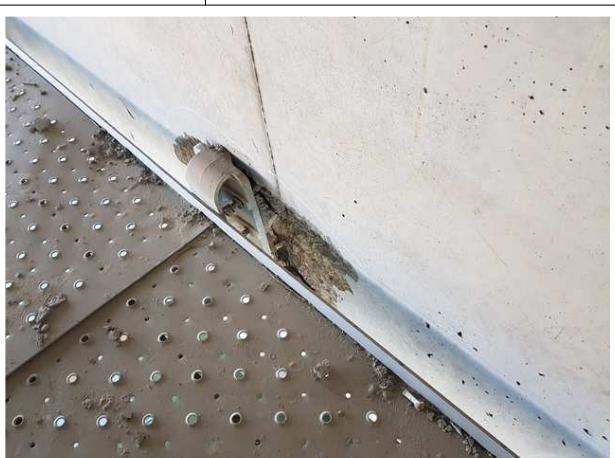
| 18<br>(25년 하반기) | 교각(P1) 마송방향<br>코핑부 정면 파손 | 18<br>(26년 상반기) | 교각(P1) 마송방향<br>코핑부 정면 파손 |

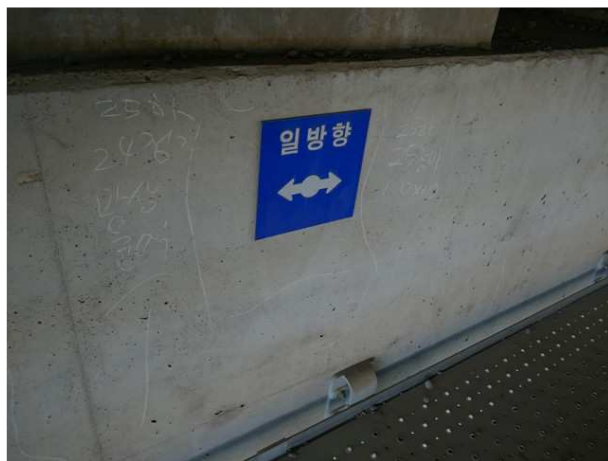
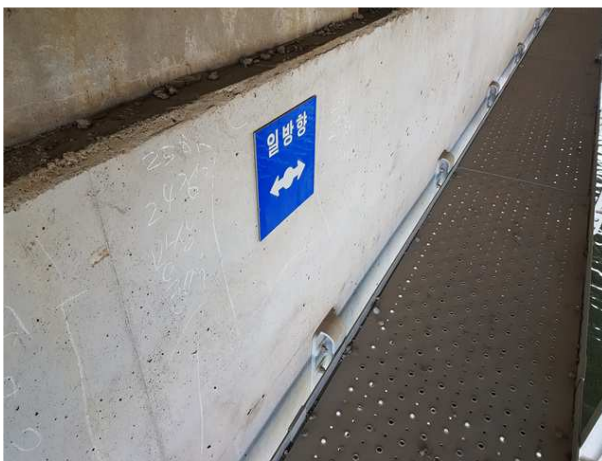
| 19<br>(25년 하반기) | 교각(P2) 마송방향<br>코핑부 정면 망상균열 | 19<br>(26년 상반기) | 교각(P2) 마송방향<br>코핑부 정면 망상균열 |

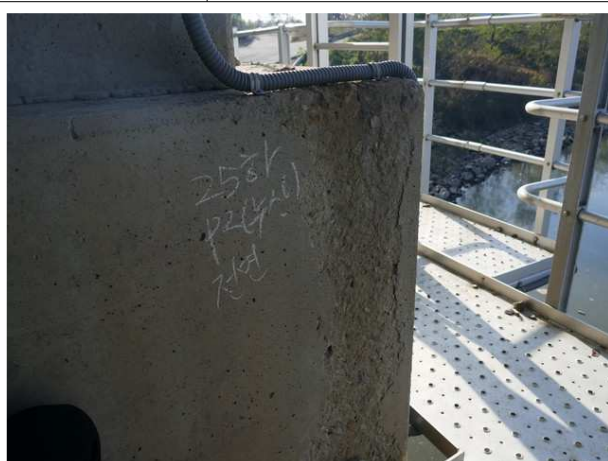
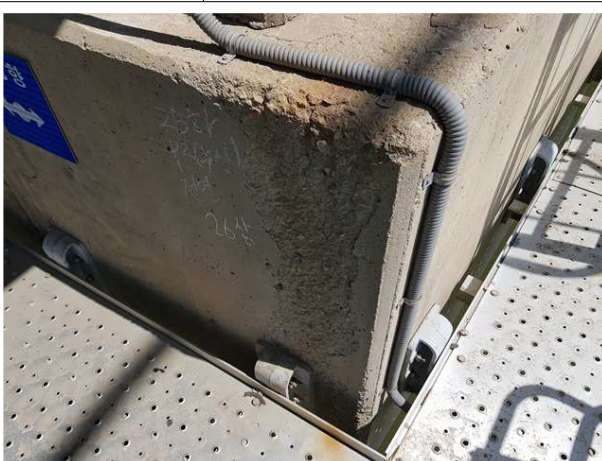
| 20<br>(25년 하반기) | 교각(P2) 누산방향<br>코핑부 정면 박리 | 20<br>(26년 상반기) | 교각(P2) 누산방향<br>코핑부 정면 박리 |

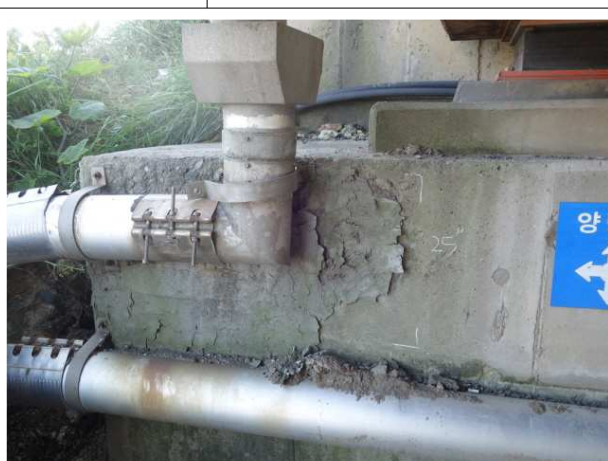
| 21<br>(25년 하반기) | 교대(A2) 마송방향 벽체 박리 | 21<br>(26년 상반기) | 교대(A2) 마송방향 벽체 박리 |

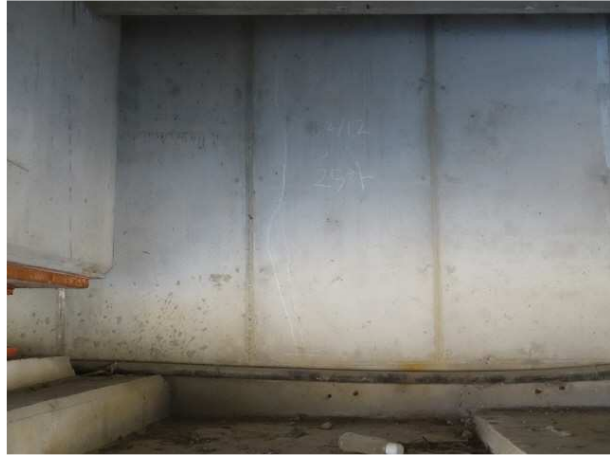
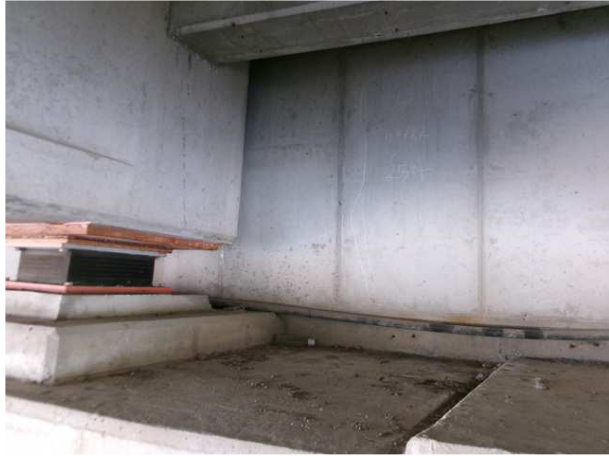
| 22<br>(25년 하반기) | 교대(A2) 마송방향<br>홍벽 균열(0.3mm미만) | 22<br>(26년 상반기) | 교대(A2) 마송방향<br>홍벽 균열(0.3mm미만) |

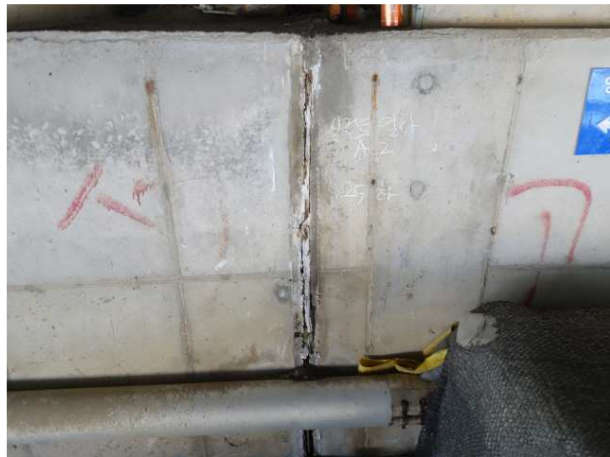
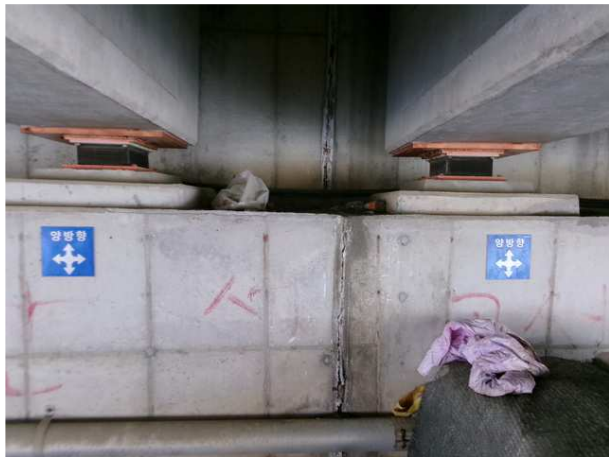
| 23<br>(25년 하반기) | 교대(A2) 벽체 실런트 열화 | 23<br>(26년 상반기) | 교대(A2) 벽체 실런트 열화 |

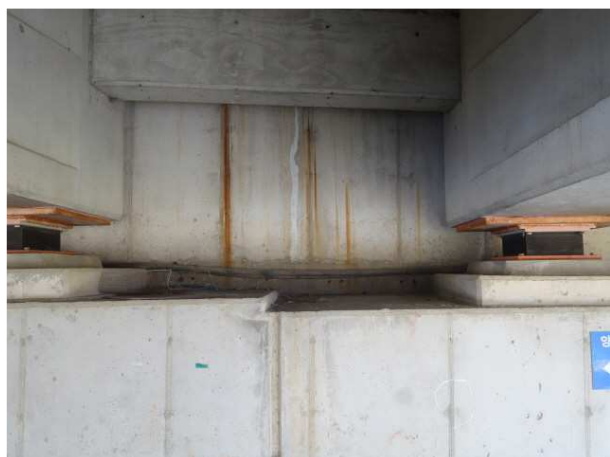
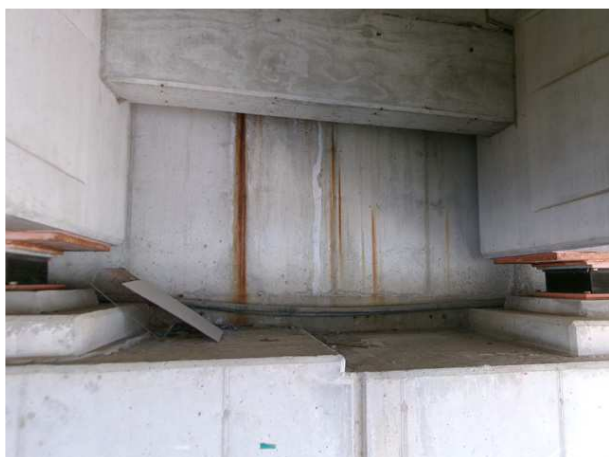
| 24<br>(25년 하반기) | 교대(A2) 누산방향<br>홍벽 표면오염 | 24<br>(26년 상반기) | 교대(A2) 누산방향<br>홍벽 표면오염 |

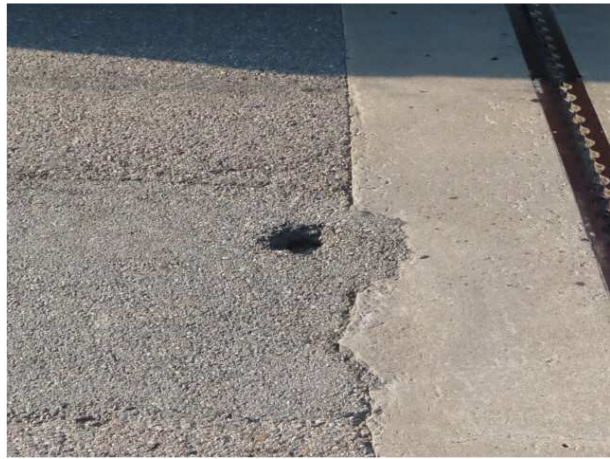
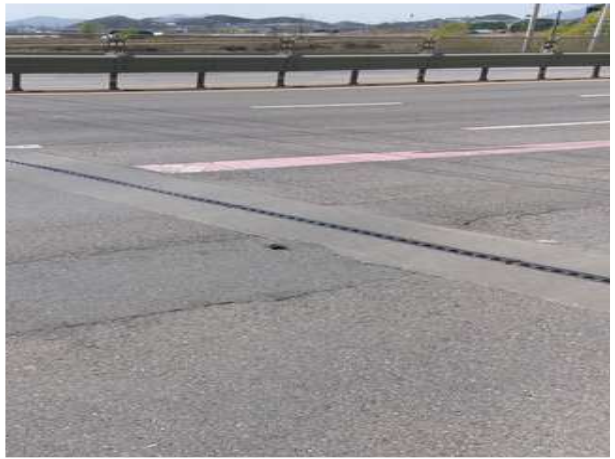
| 점검부위 | 점검결과 | 발생원인 | 조치 필요사항 | 사진번호 |
|---|---|---|---|---|
| 교면포장 | · 아스콘 균열<br>· 마모<br>· 패임<br><br>· 접속부 이격 | · 차량 윤하중<br>· 차량 윤하중<br>· 차량 윤하중<br><br>· 시공미흡 | · 주의관찰<br>· 주의관찰<br>· 소파보수<br><br>· 실란트<br>재시공 | 29<br><br>25, 28,<br>43 |

| 25<br>(25년 하반기) | 교면포장(S1) 마송방향 패임<br>- 유공관 노출 | 25<br>(26년 상반기) | 교면포장(S1) 마송방향 패임<br>- 유공관 노출 |

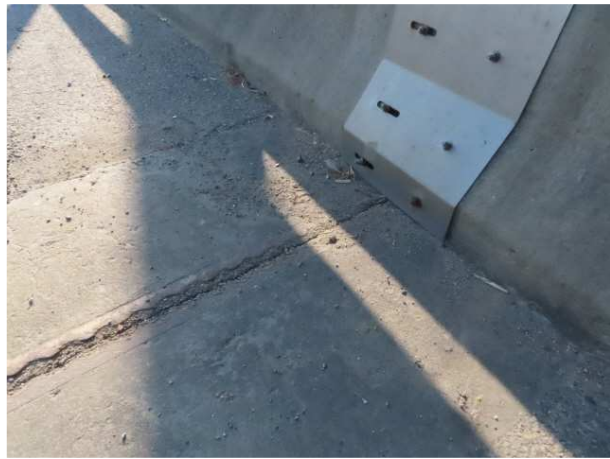
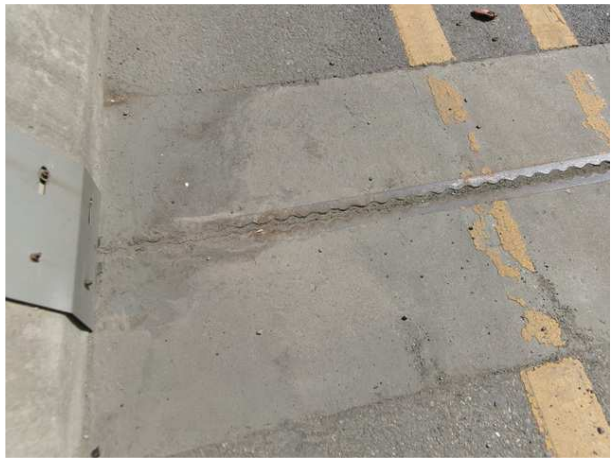
| 점검부위 | | 점검결과 | 발생원인 | 조치 필요사항 | 사진번호 |
|---|---|---|---|---|---|
| 신축이음 | | · 유간 토사퇴적 | · 비산먼지 퇴적, 이물질 유입 | · 정비 | 26 |

| 26<br>(25년 하반기) | 신축이음(A2) 누산방향<br>유간 토사퇴적 | 26<br>(26년 상반기) | 신축이음(A2) 누산방향<br>유간 토사퇴적 |

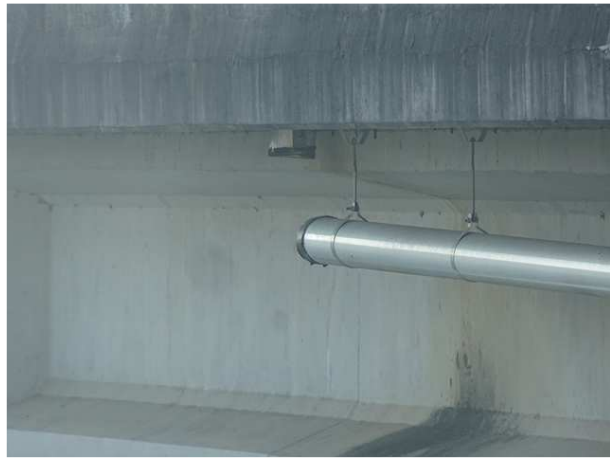
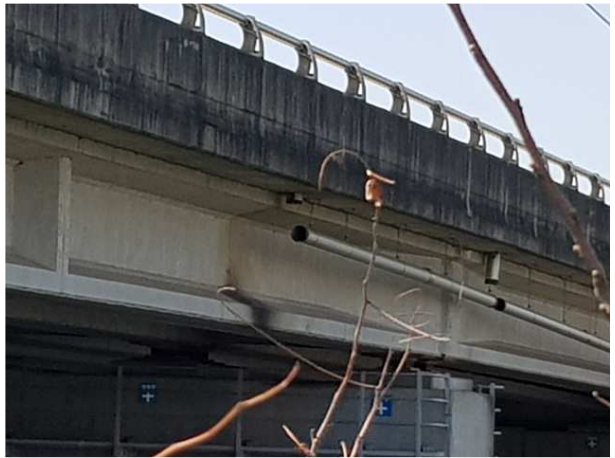
| 점검부위 | | 점검결과 | 발생원인 | 조치 필요사항 | 사진번호 |
|---|---|---|---|---|---|
| 배수시설 | | · 배수관 탈락 및 누수 | · 시공불량 | · 재설치 | 27 |

| 27<br>(25년 하반기) | 배수시설(S2) 배수관 누수 및 탈락 | 27<br>(26년 상반기) | 배수시설(S2) 배수관 누수 및 탈락 |

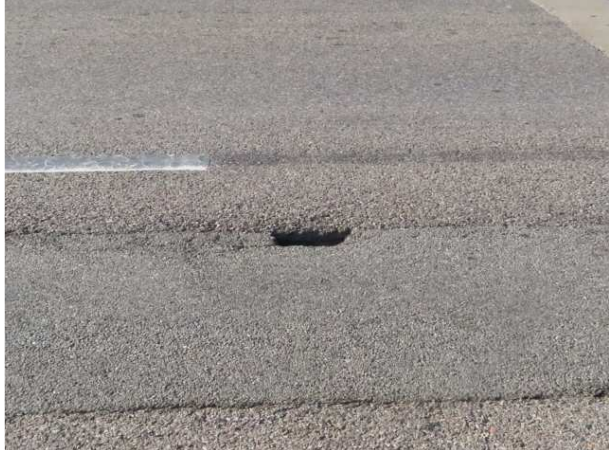
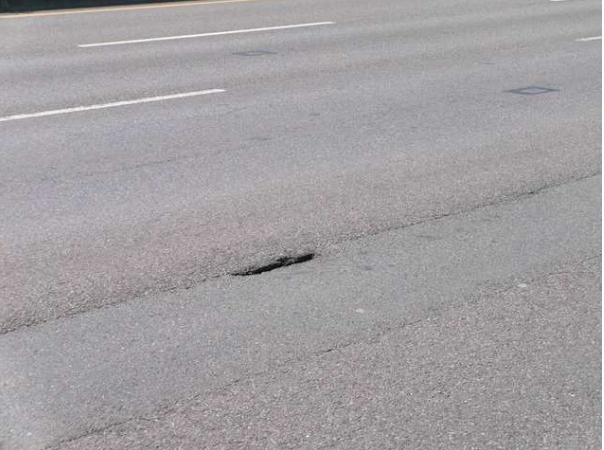
| 28<br>(25년 하반기) | 28<br>(26년 상반기) |

| 교면포장(S1) 마송방향 패임<br>- 유공관 노출 | 교면포장(S1) 마송방향 패임<br>- 유공관 노출 |

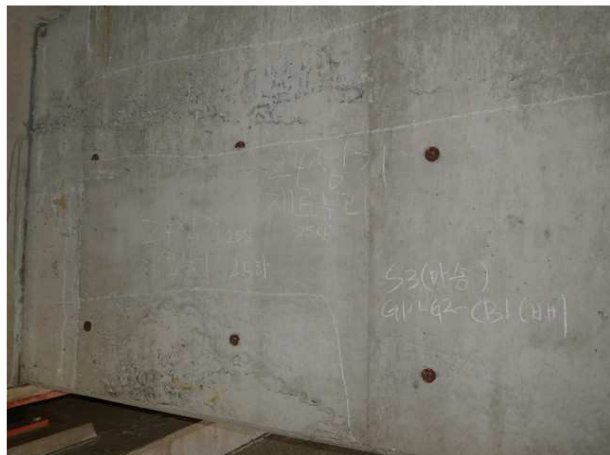
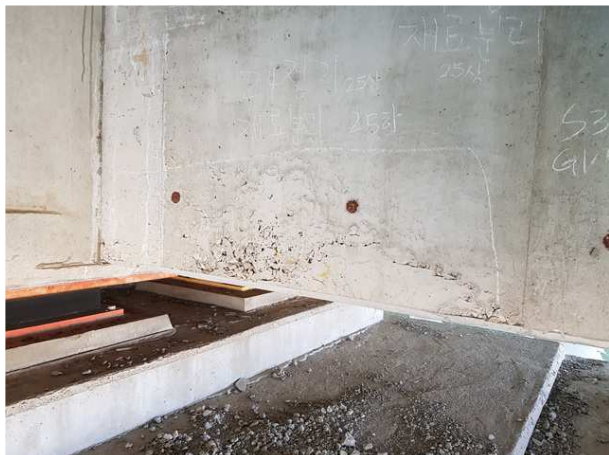
| 점검부위 | 점검결과 | 발생원인 | 조치 필요사항 | 사진번호 |
|---|---|---|---|---|
| 가로보/세로보 | · 균열(0.3mm미만)<br>· 파손 및 철근노출<br><br>· 재료분리 | · 건조수축, 온도변화<br>· 시공미흡, 거푸집<br>제거 시 충격<br>· 시공미흡, 다짐불량 | · 주의관찰<br>· 단면보수<br>(방청)<br>· 단면보수 | 36<br>35<br><br>34, 44 |

| 34<br>(25년 하반기) | 가로보(S3-G1~G2-CB1)<br>마송방향 재료분리 | 34<br>(26년 상반기) | 가로보(S3-G1~G2-CB1)<br>마송방향 재료분리 |

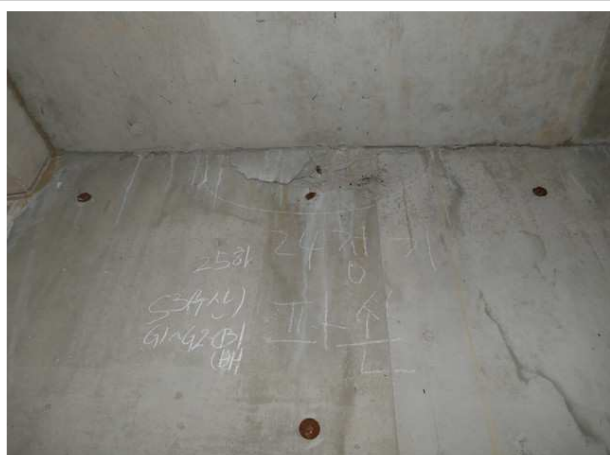
| 35<br>(25년 하반기) | 가로보(S3-G1~G2-CB1)<br>누산방향 재료분리 | 35<br>(26년 상반기) | 가로보(S3-G1~G2-CB1)<br>누산방향 재료분리 |

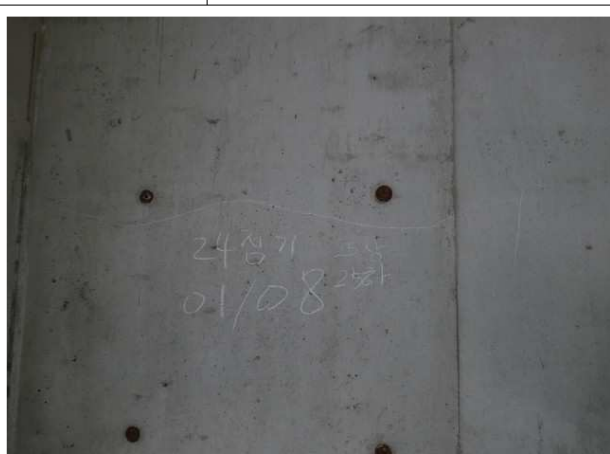
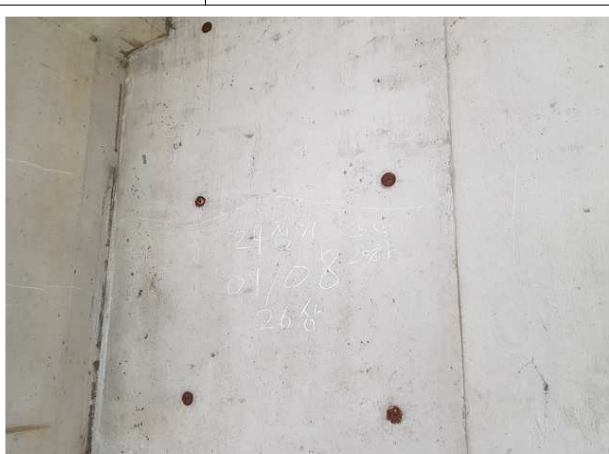
| 36<br>(25년 하반기) | 가로보(S3-G5~G6-CB1)<br>누산방향 균열(0.3mm미만) | 36<br>(26년 상반기) | 가로보(S3-G5~G6-CB1)<br>누산방향 균열(0.3mm미만) |

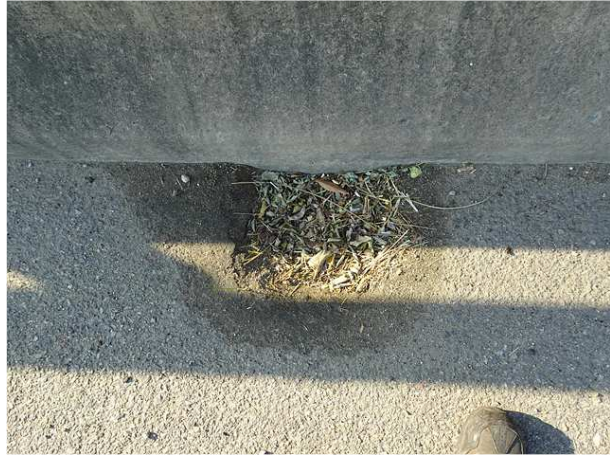
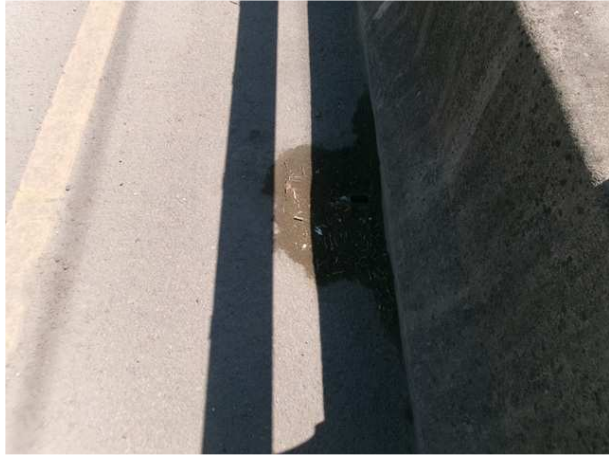
| 점검부위 | | 점검결과 | 발생원인 | 조치 필요사항 | 사진번호 |
|---|---|---|---|---|---|
| | | · 배수구 막힘, 이물질퇴적 | · 비산먼지 퇴적, 이물질유입 | · 정비 | 37 |

| 37<br>(25년 하반기) | 배수시설(S1) 누산방향<br>배수구 이물질퇴적 | 37<br>(26년 상반기) | 배수시설(S1) 누산방향<br>배수구 이물질퇴적 |

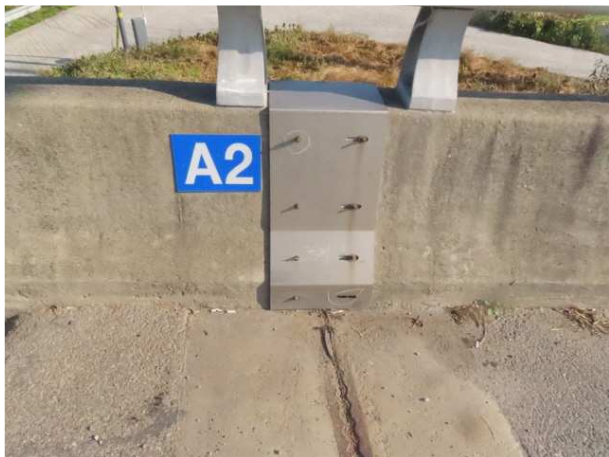
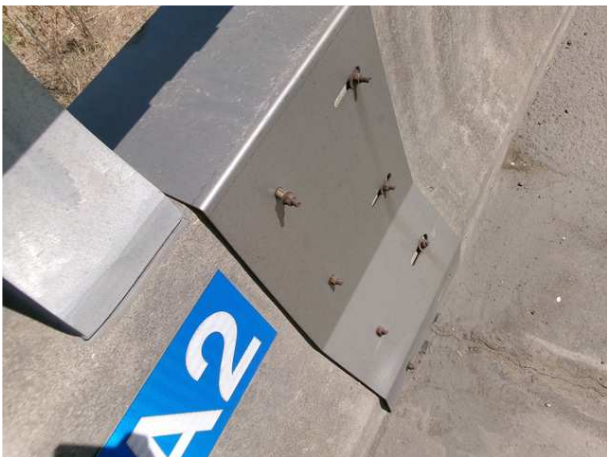
| 점검부위 | | 점검결과 | 발생원인 | 조치 필요사항 | 사진번호 |
|---|---|---|---|---|---|
| | | · 차수판 볼트탈락 | · 장기공용 | · 재설치 | 40 |

| <p>40<br/>(25년 하반기)</p> | <p>신축이음(A2) 마송방향<br/>차수판 볼트탈락(2EA)</p> |

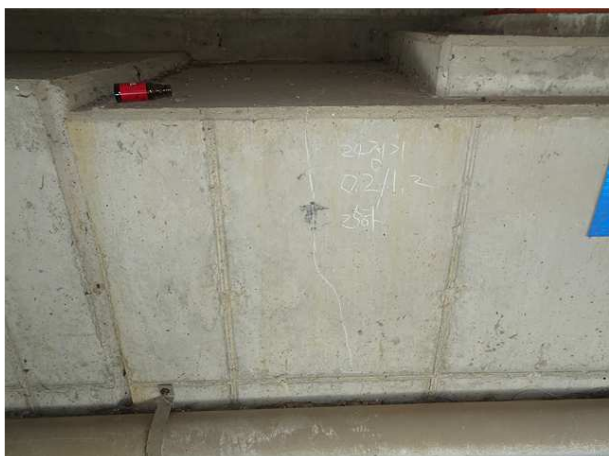
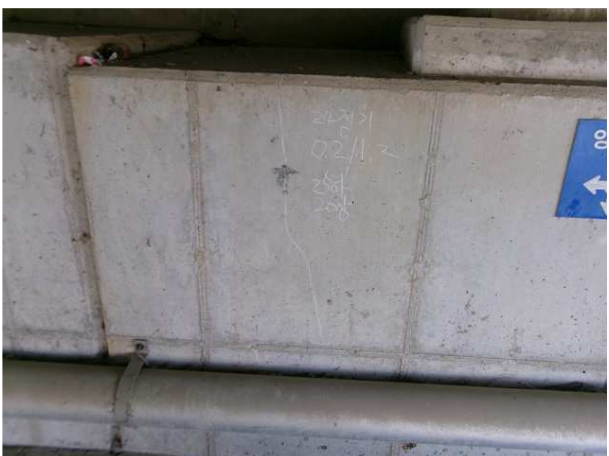
| <p>41<br/>(25년 하반기)</p> | <p>교대(A1) 마송방향<br/>벽체 균열(0.3mm미만)</p> |

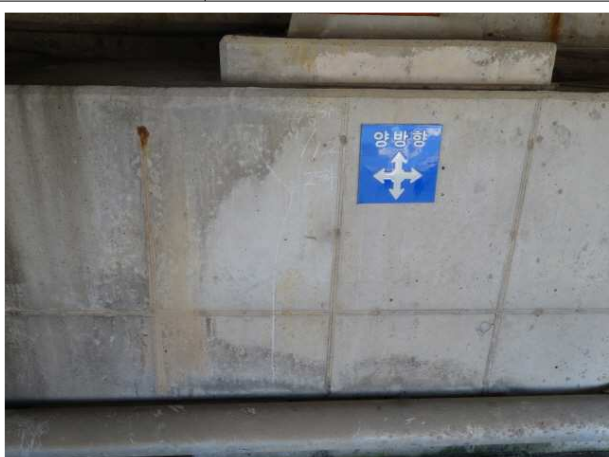
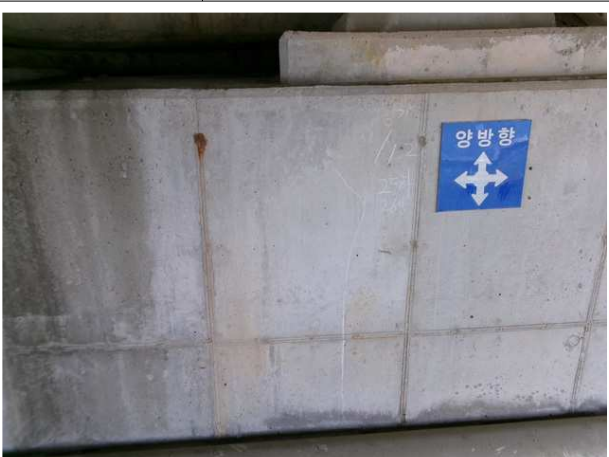
| <p>42<br/>(25년 하반기)</p> | <p>교대(A2) 누산방향<br/>벽체 균열(0.3mm미만)</p> |

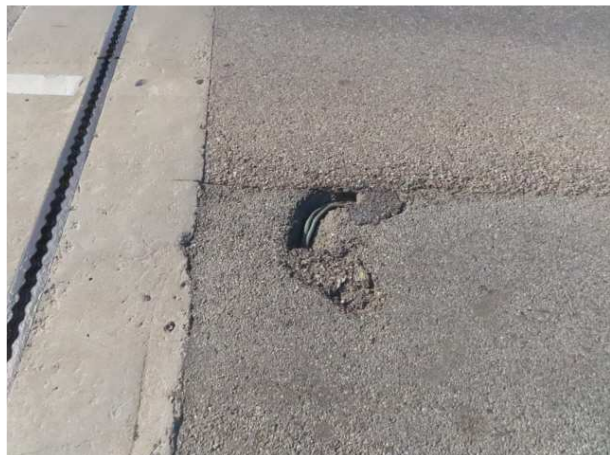
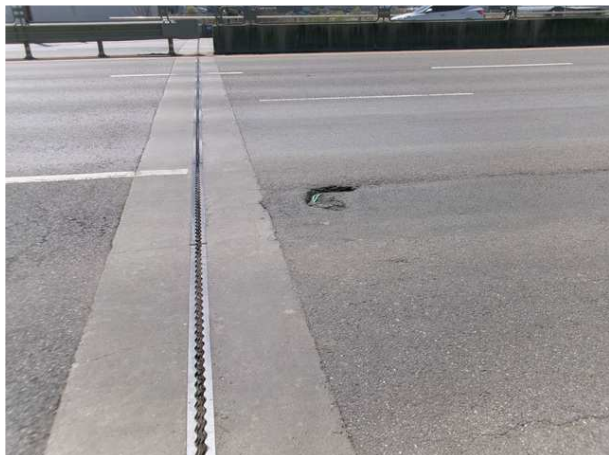
| 43<br>(25년 하반기) | 교면포장(S3) 마송방향<br>패임 - 유공관 노출 | 43<br>(26년 상반기) | 교면포장(S3) 마송방향<br>패임 - 유공관 노출 |

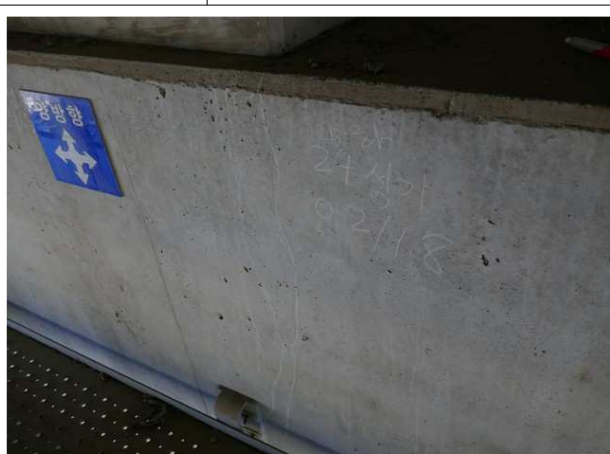
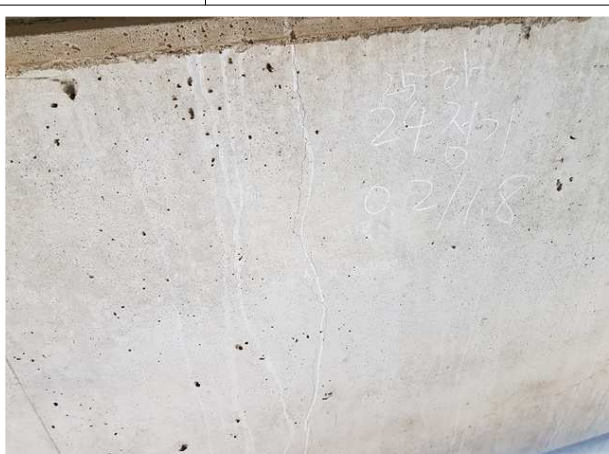
| 45<br>(25년 하반기) | 교각 (P1) 마송방향 코핑부 정면<br>균열(0.3mm미만) | 45<br>(26년 상반기) | 교각 (P1) 마송방향 코핑부 정면<br>균열(0.3mm미만) |
