## 12. 오리교

## 12. 오리교(3종)

## ① 정기안전점검표

점검일자 : 2026년 04월 07일

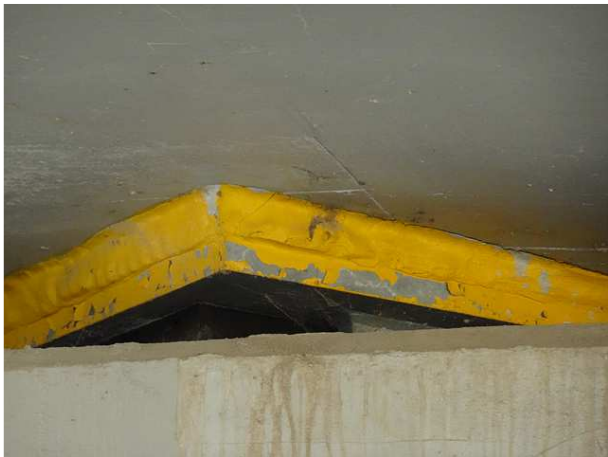
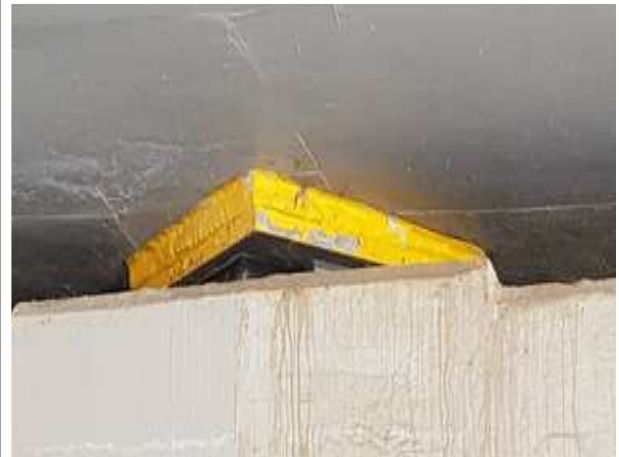
| 점검부위 | | 점검결과 | 발생원인 | 조치 필요사항 | 사진번호 |
|---|---|---|---|---|---|
| 교량받침 | | · 도장 탈락 | · 장기공용, 시공미흡 | · 주의관찰 | 01 |

| 01<br>(25년 하반기) | 받침 (A2-Sh4) 도장 탈락 | 01<br>(26년 상반기) | 받침 (A2-Sh4) 도장 탈락 |

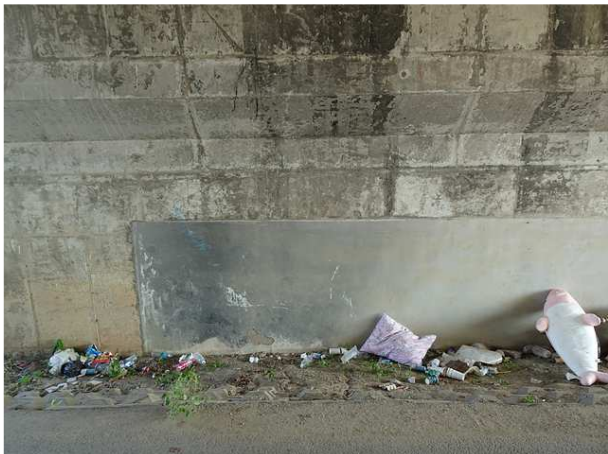
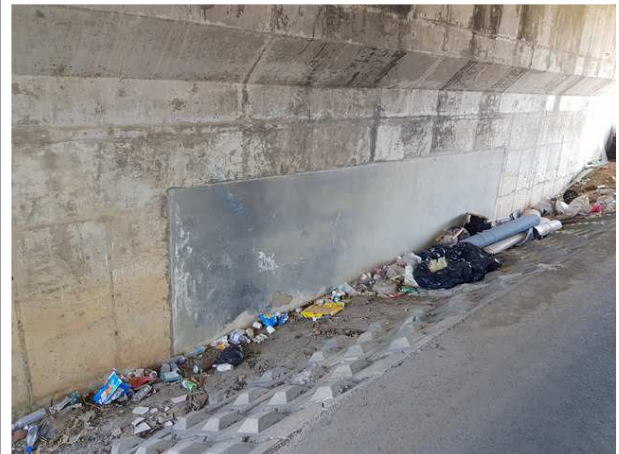
| 점검부위 | | 점검결과 | 발생원인 | 조치 필요사항 | 사진번호 |
|---|---|---|---|---|---|
| 교각 | | · 그을림<br>· 파손 | · 화재 이력<br>· 외부충격 | · 주의관찰<br>· 주의관찰 | 02<br>16 |

| 02<br>(25년 하반기) | 교각 (P3) 그을림 | 02<br>(26년 상반기) | 교각 (P3) 그을림 |

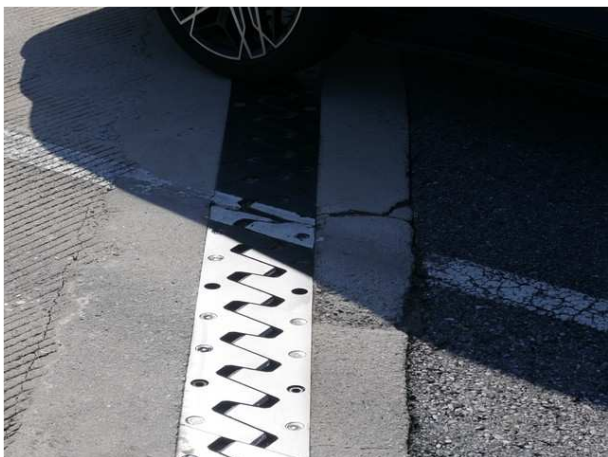
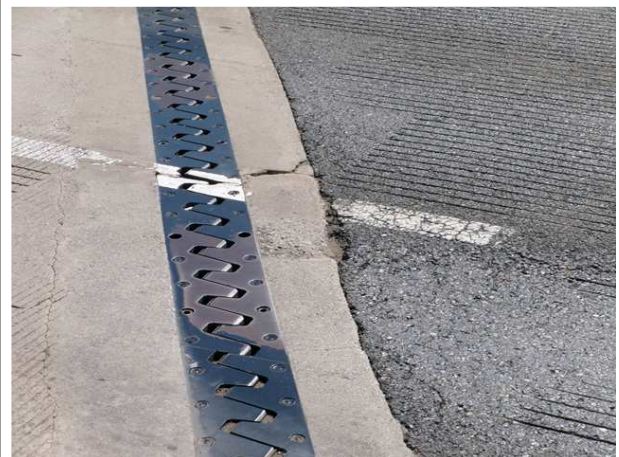
| 점검부위 | | 점검결과 | 발생원인 | 조치 필요사항 | 사진번호 |
|---|---|---|---|---|---|
| 신축이음 | | · 후타재 파손<br>· 차수판 미설치<br>· 유간 토사퇴적 | · 차량 운하중<br>· 시공미흡<br>· 공용증가 | · 단면보수<br>· 재설치<br>· 정비 | 03 |

| 03<br>(25년 하반기) | 신축이음 (A2,강화) 후타재 파손 | 03<br>(26년 상반기) | 신축이음 (A2,강화) 후타재 파손 |

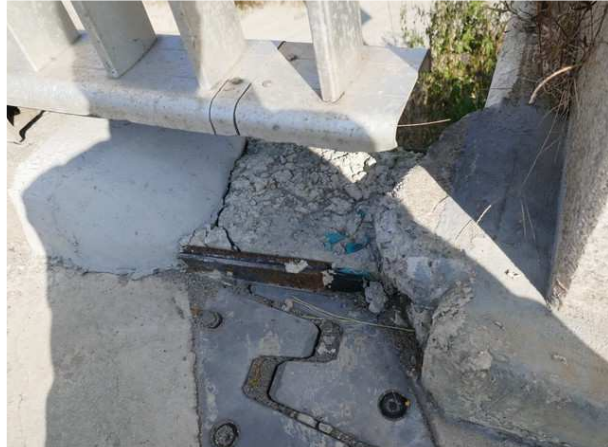
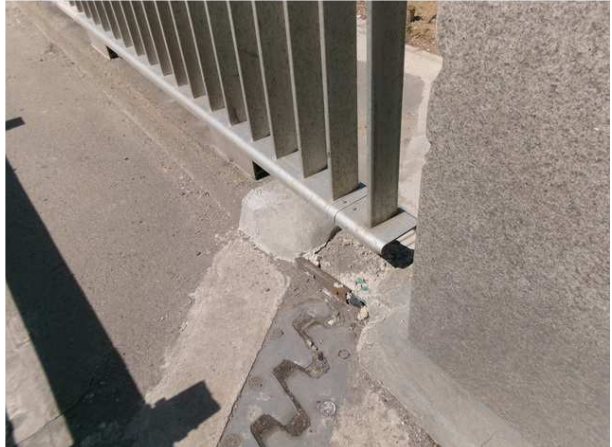
| 04<br>(25년 하반기) | 신축이음(A1) 강화방향<br>차수판 미설치 | 04<br>(26년 상반기) | 신축이음(A1) 강화방향<br>차수판 미설치 |

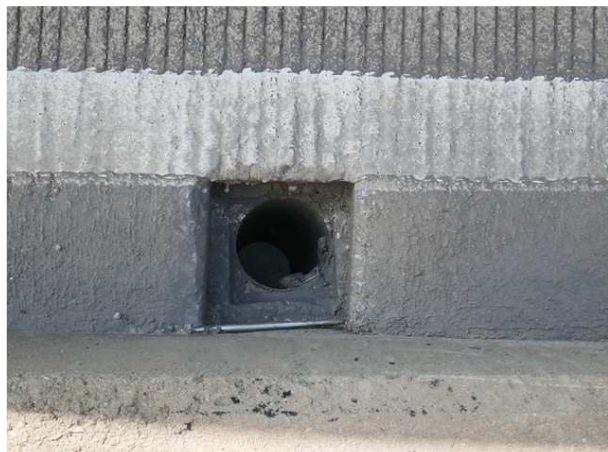
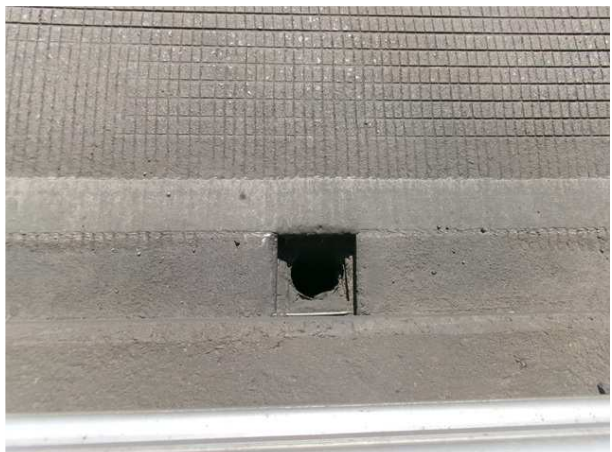
| 점검부위 | | 점검결과 | 발생원인 | 조치 필요사항 | 사진번호 |
|---|---|---|---|---|---|
| 배수시설 | | · 덮개탈락<br>· 배수관 막힘 및 탈락 | · 미설치<br>· 비산먼지 퇴적,<br>이물질유입, 시공미흡 | · 재설치<br>· 재설치 | 05, 06<br>07 |

| 05<br>(25년 하반기) | 배수시설(S1) 강화방향<br>배수구 덮개탈락 | 05<br>(26년 상반기) | 배수시설(S1) 강화방향<br>배수구 덮개탈락 |

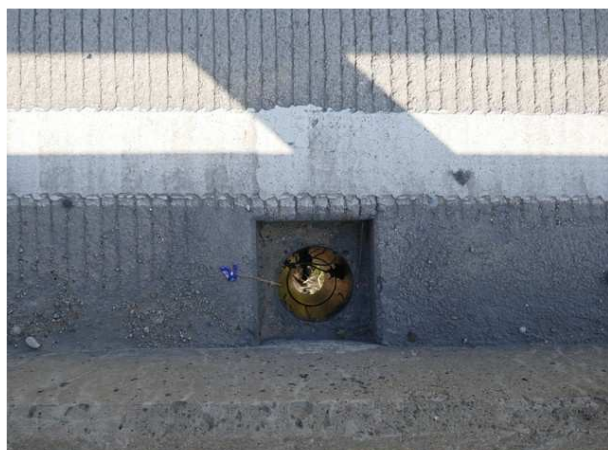
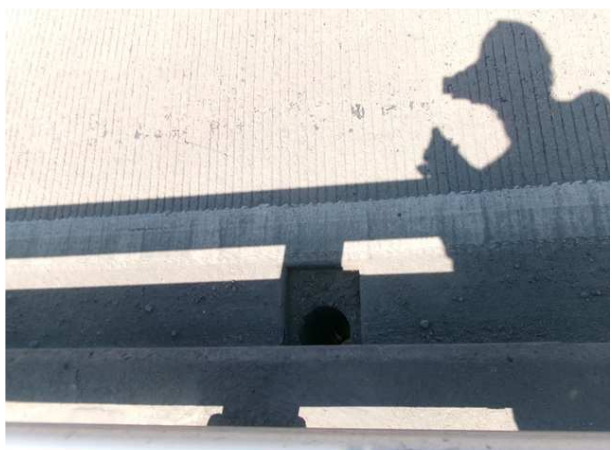
| 06<br>(25년 하반기) | 배수시설(S2) 서울방향<br>배수구 덮개탈락 | 06<br>(26년 상반기) | 배수시설(S2) 서울방향<br>배수구 덮개탈락 |

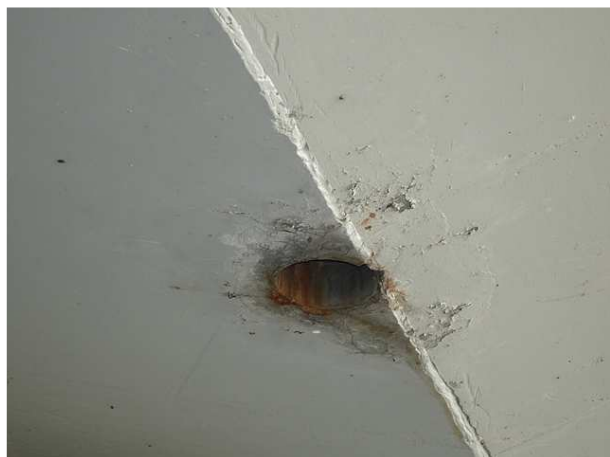
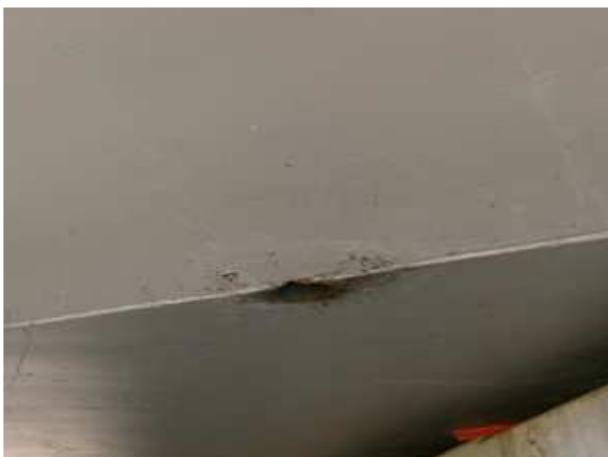
| 07<br>(25년 하반기) | 배수시설(S4) 강화방향 배수관 탈락 | 07<br>(26년 상반기) | 배수시설(S4) 강화방향 배수관 탈락 |

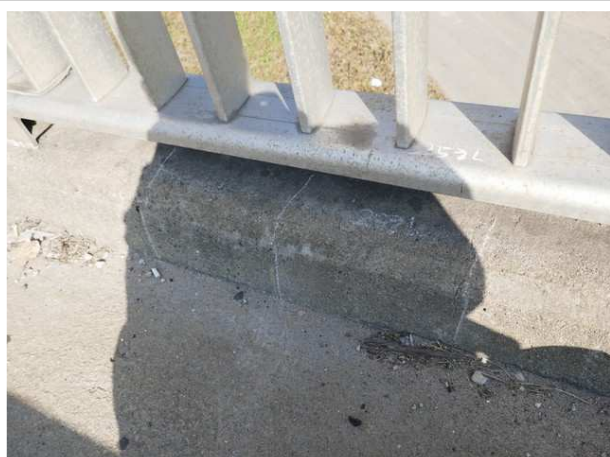
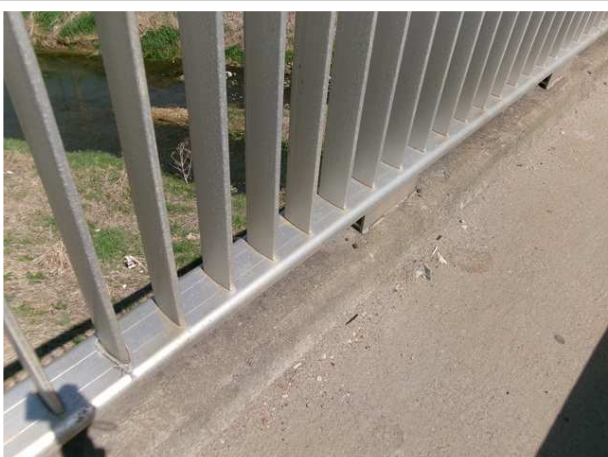
| 점검부위 | | 점검결과 | 발생원인 | 조치 필요사항 | 사진번호 |
|---|---|---|---|---|---|
| 난간 및 연석 | | · 균열(0.3mm미만)<br>· 난간변형 | · 건조수축, 온도변화<br>· 외부충격 | · 주의관찰<br>· 주의관찰 | 08<br>09 |

| 08<br>(25년 하반기) | 연석(S2) 강화방향 균열(0.3mm미만) | 08<br>(26년 상반기) | 연석(S2) 강화방향 균열(0.3mm미만) |

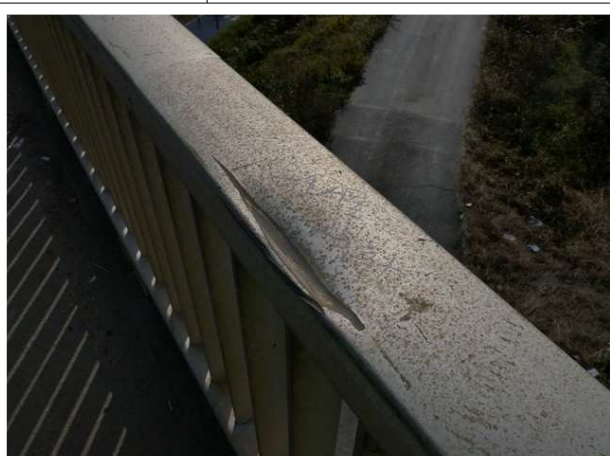
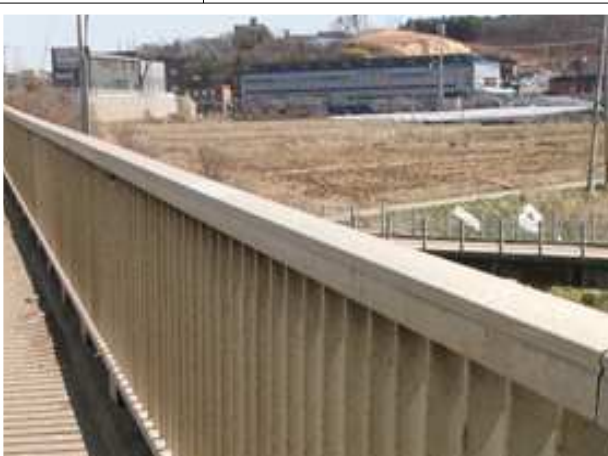
| 09<br>(25년 하반기) | 난간(S4) 서울방향 변형 | 09<br>(26년 상반기) | 난간(S4) 서울방향 변형 |

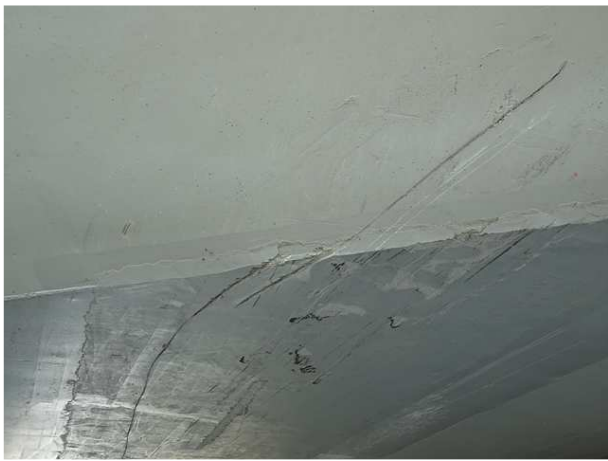
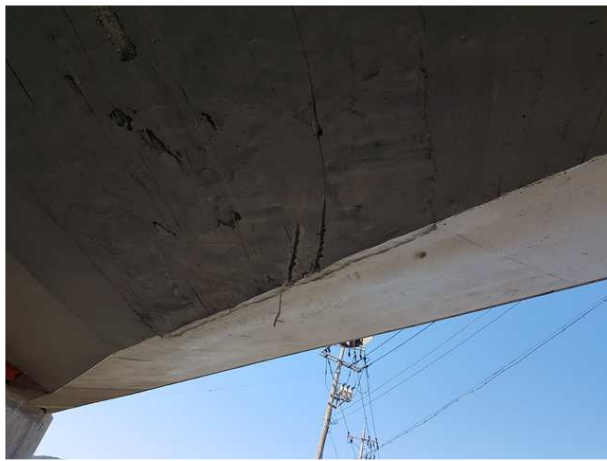
| 점검부위 | | 점검결과 | 발생원인 | 조치 필요사항 | 사진번호 |
|---|---|---|---|---|---|
| 바닥판 | | · 보수부 굽힘 및 파손<br>· 파손 | · 외부충격<br>· 우수유입 | · 단면보수<br>· 단면보수 | 10, 17<br>18 |

| 10<br>(25년 하반기) | 바닥판하면(S1) 보수부 균열 | 10<br>(26년 상반기) | 바닥판하면(S1) 보수부 균열 |

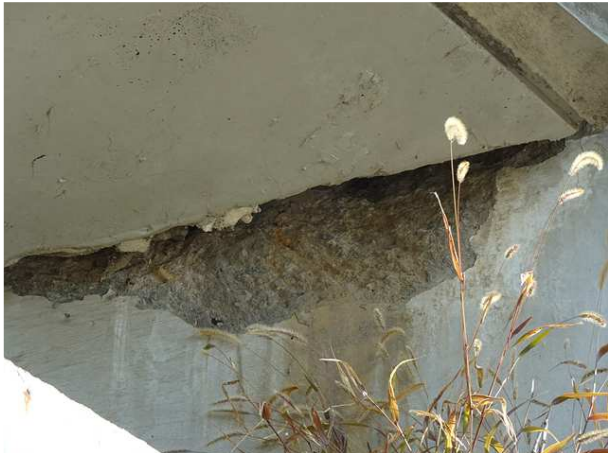
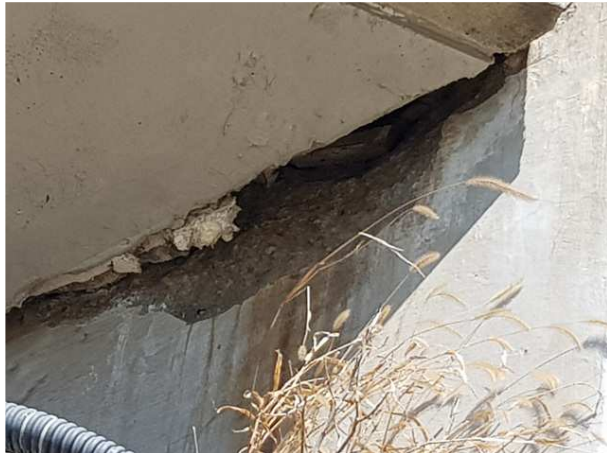
| 점검부위 | | 점검결과 | 발생원인 | 조치 필요사항 | 사진번호 |
|---|---|---|---|---|---|
| 교대 | | · 홍벽 박락<br>· 보수부 망상균열<br>· 보수부 균열부 백태 | · 신축이음 누수<br>· 건조수축<br>· 균열부 수분침투 | · 단면보수<br>· 표면처리<br>· 표면처리 | 11 |

| 11<br>(25년 하반기) | 교대(A1) 흥벽 박락 | 11<br>(26년 상반기) | 교대(A1) 흥벽 박락 |

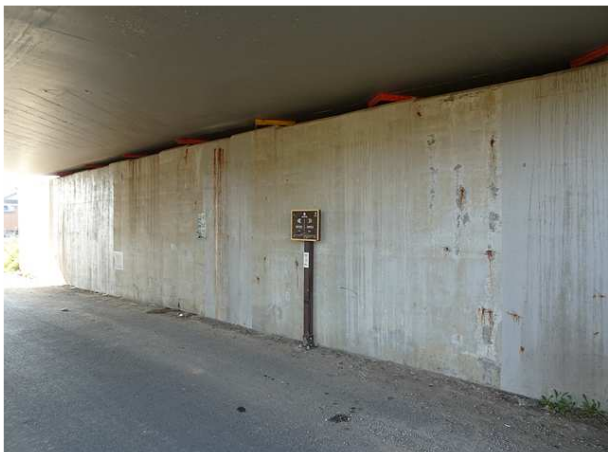
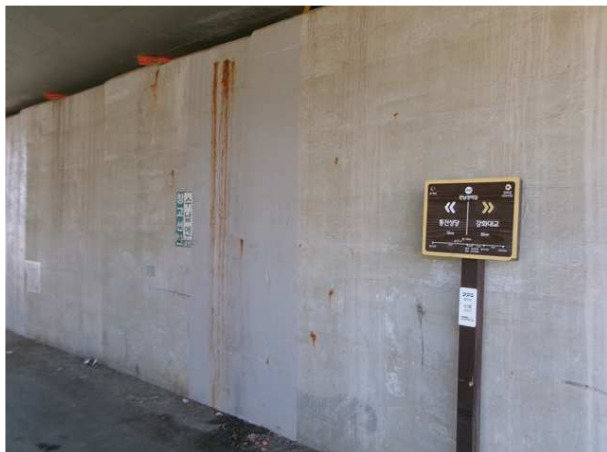
| 12<br>(25년 하반기) | 교대(A1) 보수부 망상균열 | 12<br>(26년 상반기) | 교대(A1) 보수부 망상균열 |

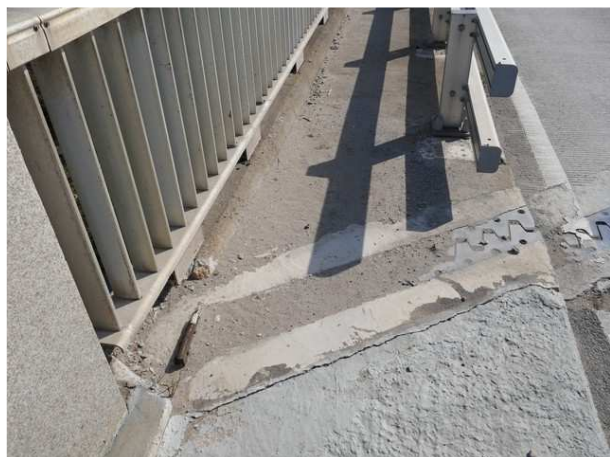
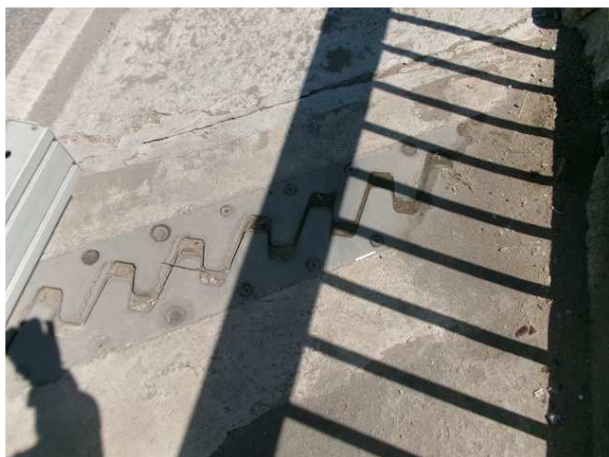
| 13<br>(25년 하반기) | 신축이음(A2) 강화방향<br>유간 토사퇴적 | 13<br>(26년 상반기) | 신축이음(A2) 강화방향<br>유간 토사퇴적 |

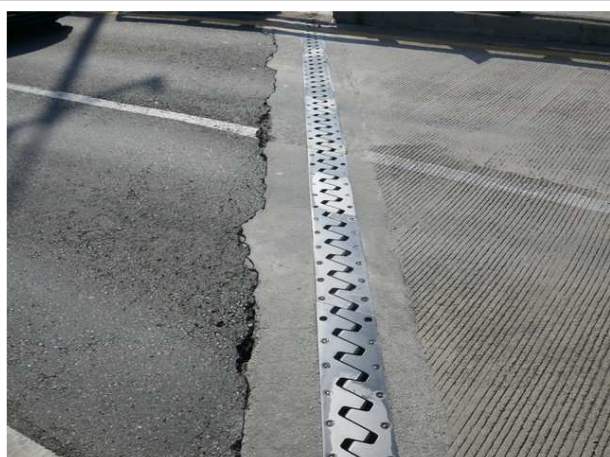
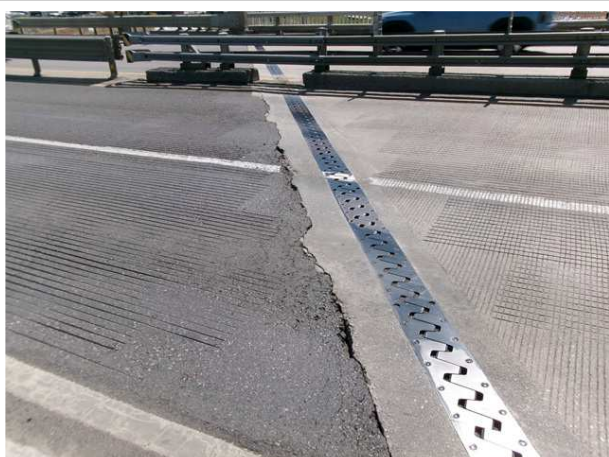
| 점검부위 | | 점검결과 | 발생원인 | 조치 필요사항 | 사진번호 |
|---|---|---|---|---|---|
| 교면포장 | | · 접속부 포장 파손 | · 차량 운하중 | · 소파보수 | 14 |

| 14<br>(25년 하반기) | 교면포장(S1) 강화방향<br>접속부 포장 파손 | 14<br>(26년 상반기) | 교면포장(S1) 강화방향<br>접속부 포장 파손 |

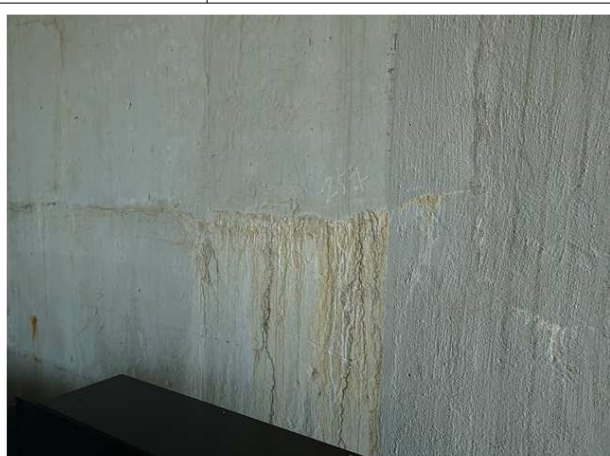
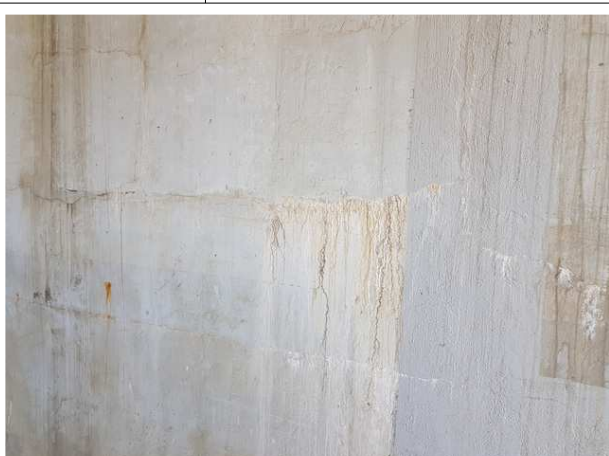
| 15<br>(25년 하반기) | 교대(A1) 보수부 균열 백태 | 15<br>(26년 상반기) | 교대(A1) 보수부 균열 백태 |

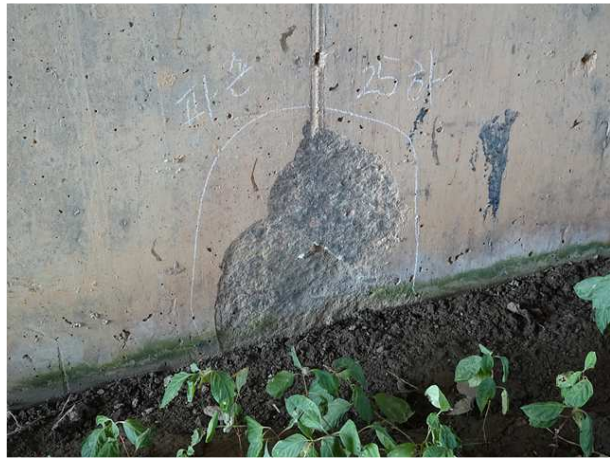
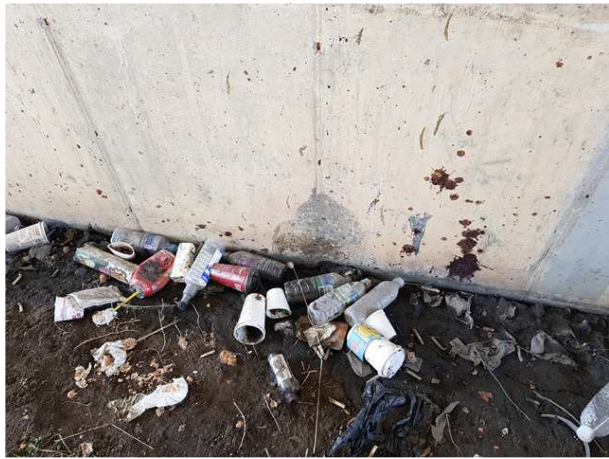
| 16<br>(25년 하반기) | 교각(P1) 전면 파손 | 16<br>(26년 상반기) | 교각(P1) 전면 파손 |

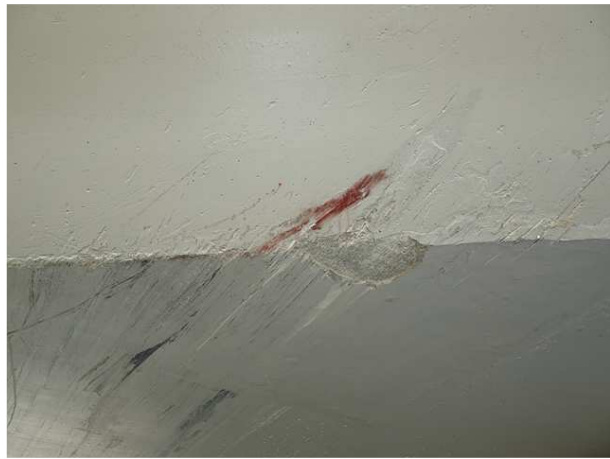
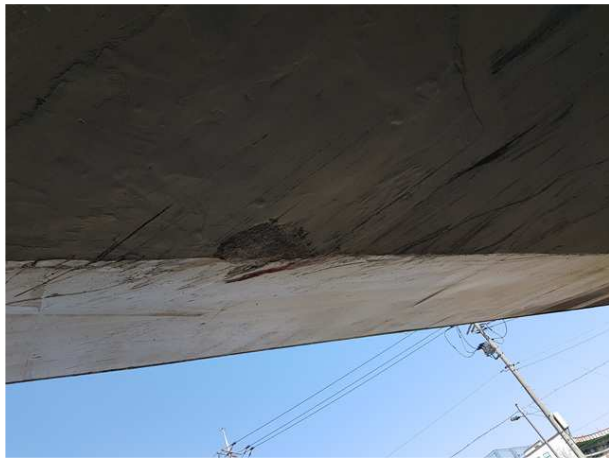
| 17<br>(25년 하반기) | 바닥판하면(S4) 굽힘 및 파손 | 17<br>(26년 상반기) | 바닥판하면(S4) 굽힘 및 파손 |

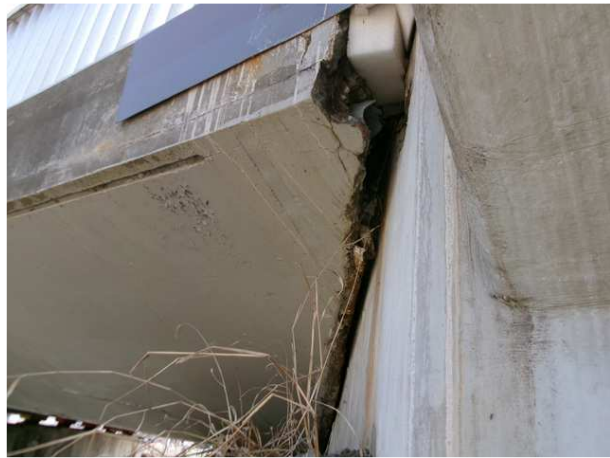
| 18<br>(26년 상반기) | 바닥판하면(S4) 파손 | - | - |
