## 13. 장곡IC육교

## 13. 장곡IC육교(3중)

## ① 정기안전점검표

점검일자 : 2026년 04월 07일

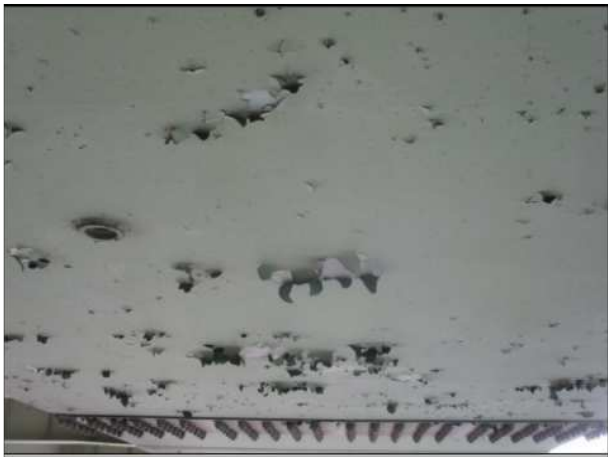
| 점검부위 | | 점검결과 | 발생원인 | 조치 필요사항 | 사진번호 |
|---|---|---|---|---|---|
| 거더 | | · 도장박리 | · 시공미흡, 부착력 저하 | · 재도장 | 01, 02 |

| 01<br>(25년 하반기) | 거더(S1-G1) 외부 도장박리 | 01<br>(26년 상반기) | 데크플레이트(S1) 도장박리 |

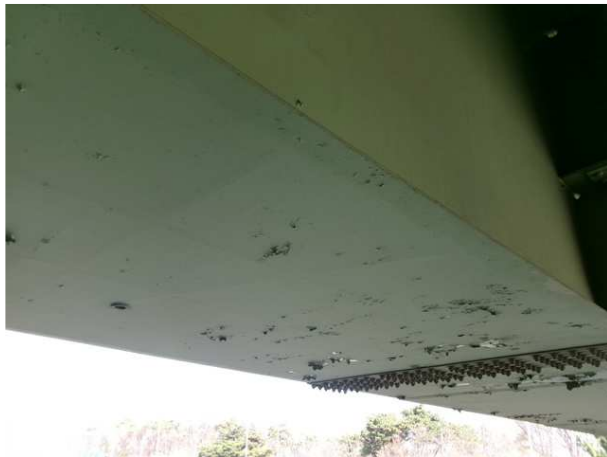
| 점검부위 | | 점검결과 | 발생원인 | 조치 필요사항 | 사진번호 |
|---|---|---|---|---|---|
| 바닥판 | | · 망상균열<br>· Deck PL 도장박리<br>· 박락, 층분리 | · 건조수축<br>· 장기공용, 부착력 저하<br>· 장기공용, 신축이음<br>누수 | · 표면처리<br>· 주의관찰<br>· 단면보수 | 03 |

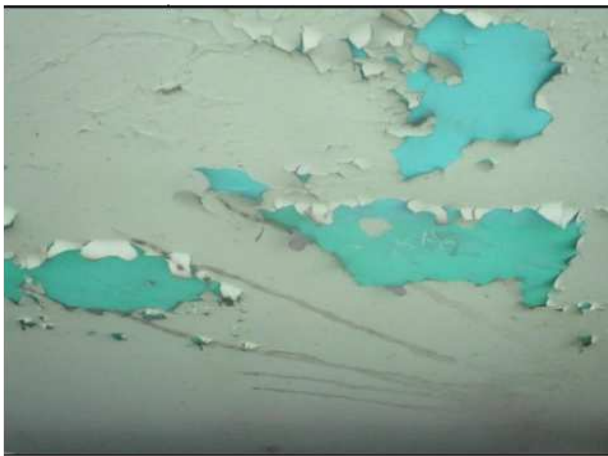
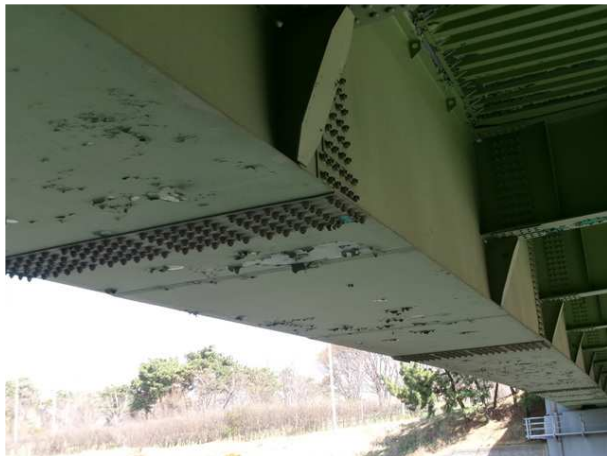
| 02<br>(25년 하반기) | 거더(S1-G1) 외부 단부<br>도장박리 | 02<br>(26년 상반기) | 거더(S1-G1) 외부 단부<br>도장박리 |

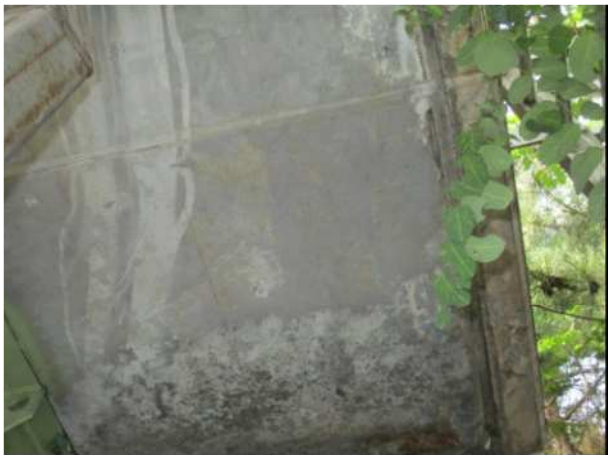
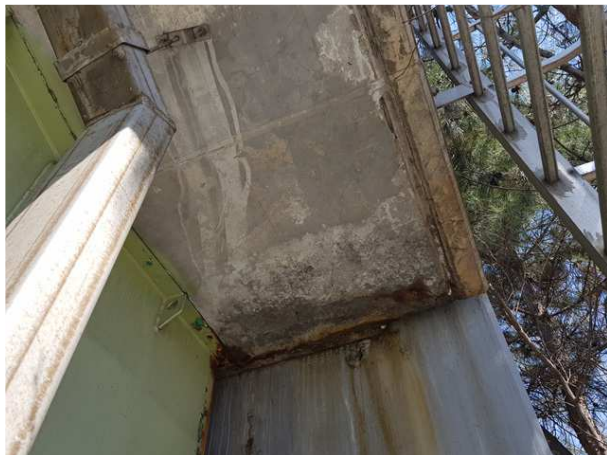
| 03<br>(25년 하반기) | 바닥판 단부(A2) 망상균열 | 03<br>(26년 상반기) | 바닥판 단부(A2) 망상균열 |

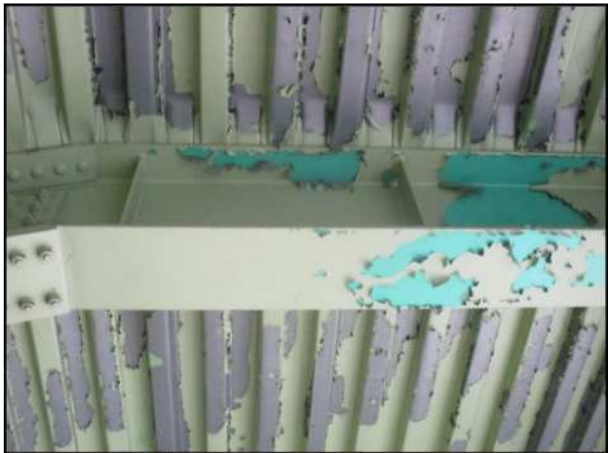
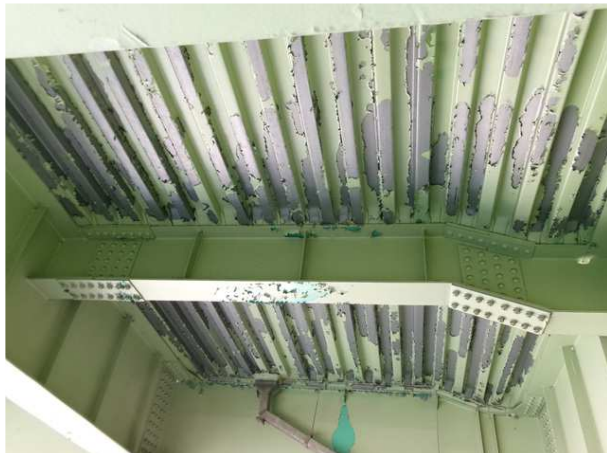
| <p>04<br/>(25년 하반기)</p> | <p>데크플레이트(S1) 도장박리</p> | <p>04<br/>(26년 상반기)</p> | <p>데크플레이트(S1) 도장박리</p> |

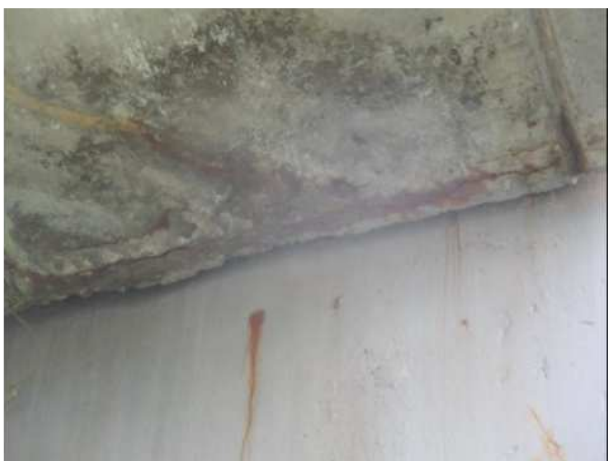
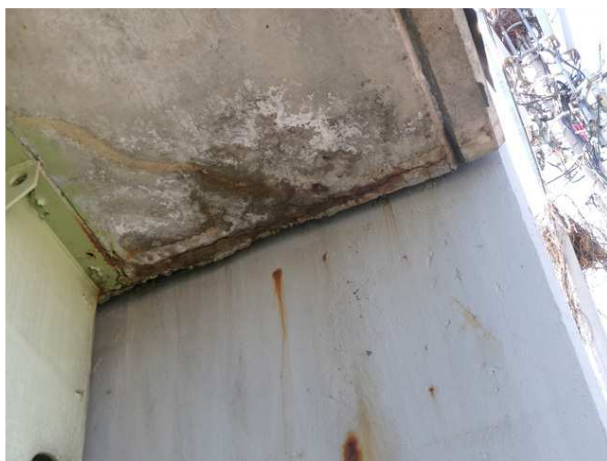
| <p>05<br/>(25년 하반기)</p> | <p>바닥판 단부(A1) 층분리</p> | <p>05<br/>(26년 상반기)</p> | <p>바닥판 단부(A1) 층분리</p> |

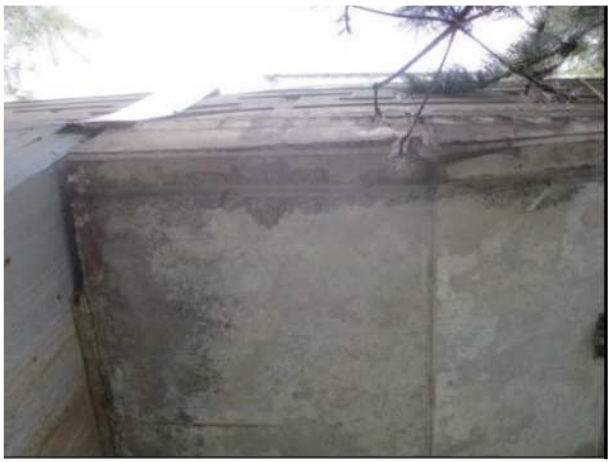
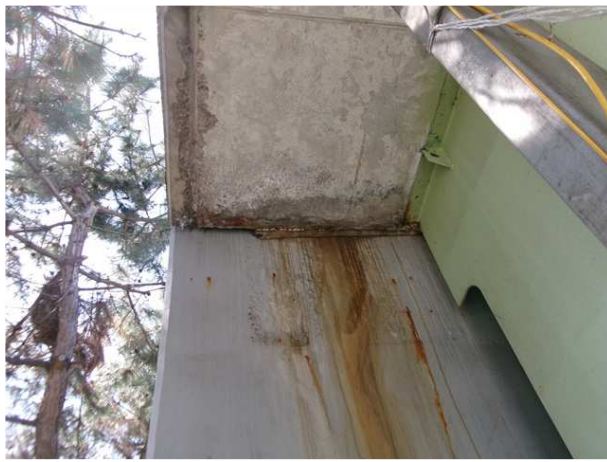
| <p>06<br/>(25년 하반기)</p> | <p>켄틸레버부(S1) 박락</p> | <p>06<br/>(26년 상반기)</p> | <p>켄틸레버부(S1) 박락</p> |

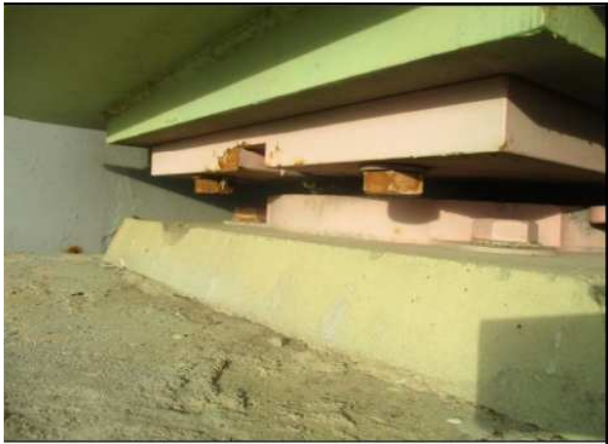
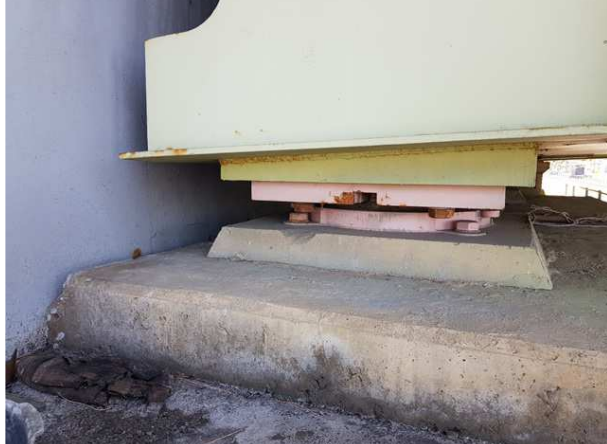
| 점검부위 | | 점검결과 | 발생원인 | 조치 필요사항 | 사진번호 |
|---|---|---|---|---|---|
| 교량받침 | | · 부식<br>· 도장박리<br><br>· 받침몰탈 파손<br>· 고정단 받침몰탈 파손 | · 장기공용, 우수유입<br>· 장기공용, 부착력<br>저하<br>· 시공 불량<br>· 시공 불량 | · 재도장<br>· 재도장<br><br>· 단면보수<br>· 단면보수 | 07 |

| 07<br>(25년 하반기) | 교량받침 (A2-Sh1) 부식 | 07<br>(26년 상반기) | 교량받침 (A2-Sh1) 부식 |

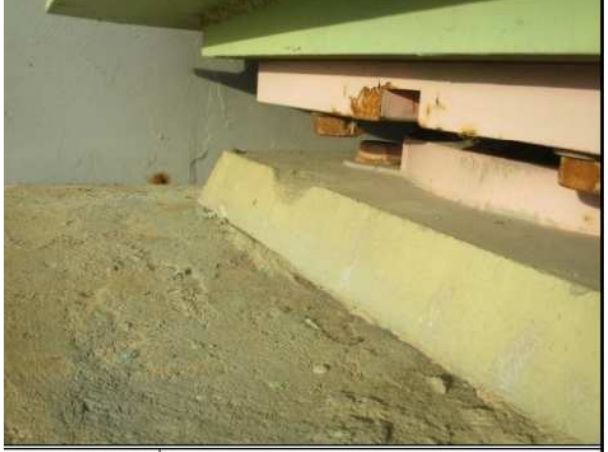
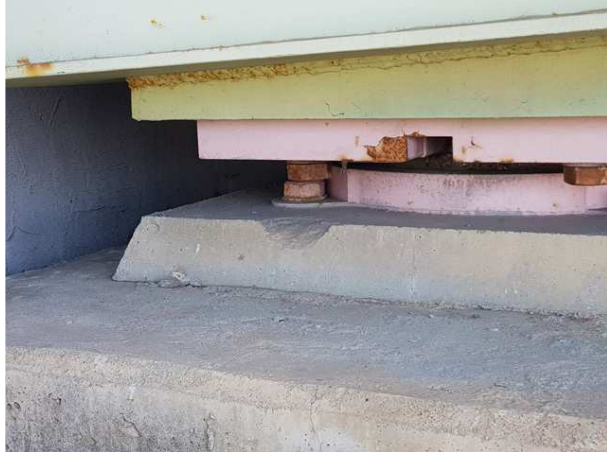
| 08<br>(25년 하반기) | 교량받침 (A2-Sh1)<br>받침몰탈 파손 | 08<br>(26년 상반기) | 교량받침 (A2-Sh1)<br>받침몰탈 파손 |

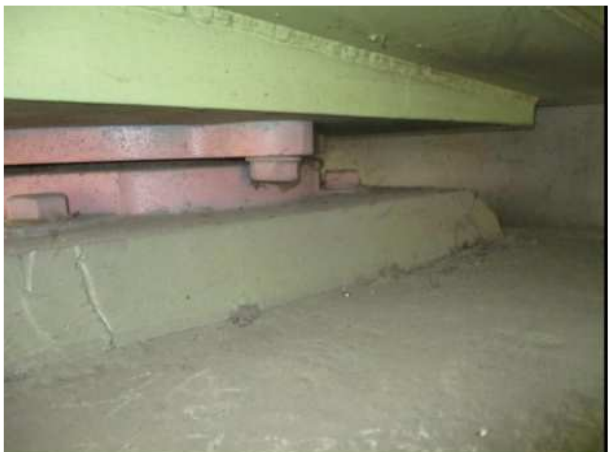
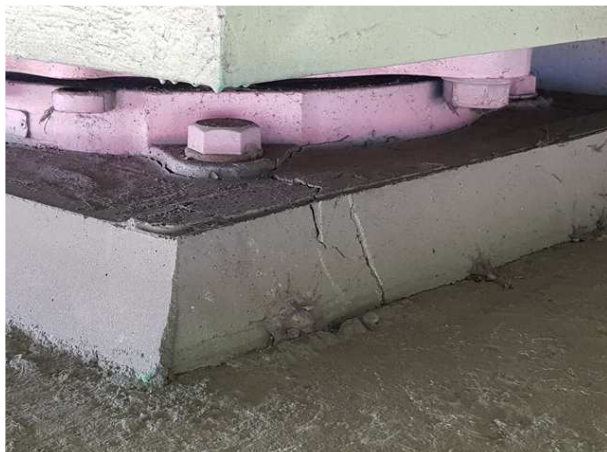
| 09<br>(25년 하반기) | 교량받침 (A2-Sh2) 받침몰탈 파손 | 09<br>(26년 상반기) | 교량받침 (A2-Sh2) 받침몰탈 파손 |

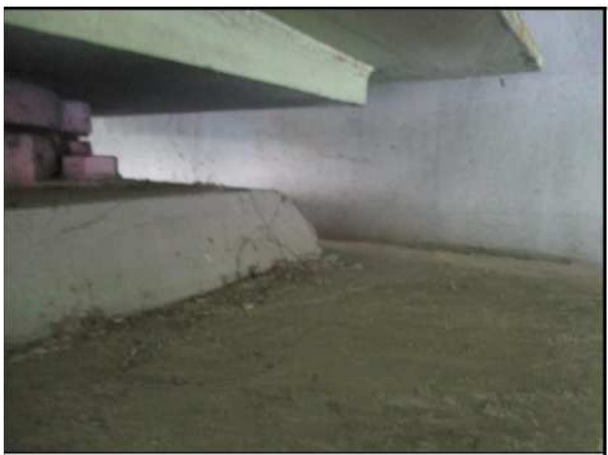
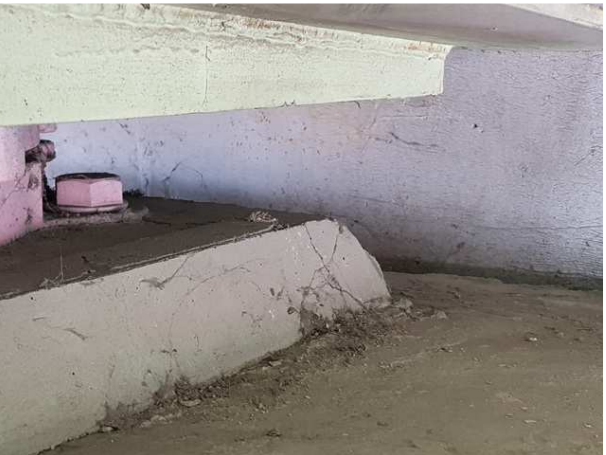
| 10<br>(25년 하반기) | 교량받침 (A2-Sh2) 받침몰탈 파손 | 10<br>(26년 상반기) | 교량받침 (A2-Sh2) 받침몰탈 파손 |

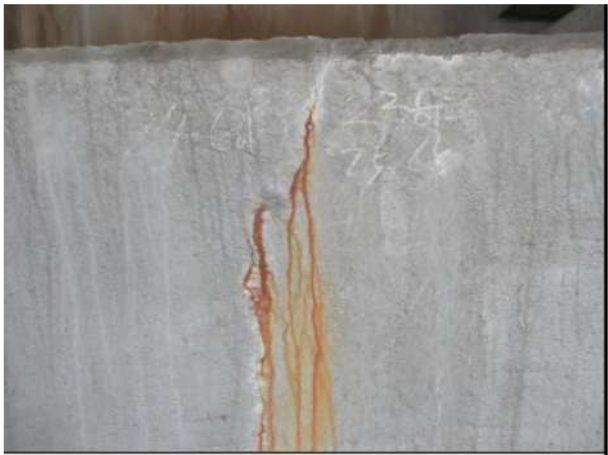
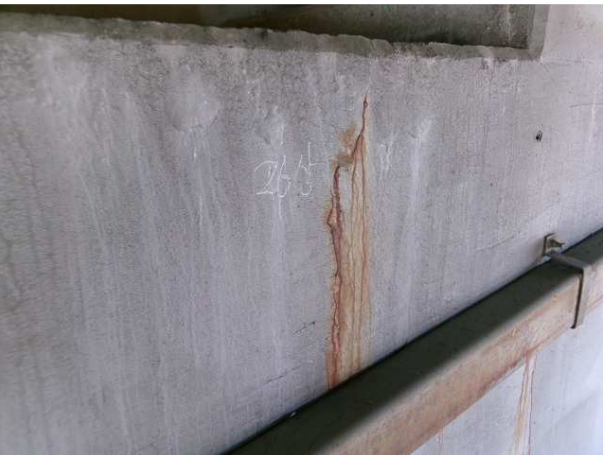
| 점검부위 | | 점검결과 | 발생원인 | 조치 필요사항 | 사진번호 |
|---|---|---|---|---|---|
| 교대 | | · 균열부 녹<br>· 누수흔적 | · 건조수축 및 수분침투<br>· 신축이음 누수 | · 표면처리<br>· 주의관찰 | 11 |

| 11<br>(25년 하반기) | 교대 (A1)<br>균열부 녹 (0.3mm미만) | 11<br>(26년 상반기) | 교대 (A1)<br>균열부 녹 (0.3mm미만) |

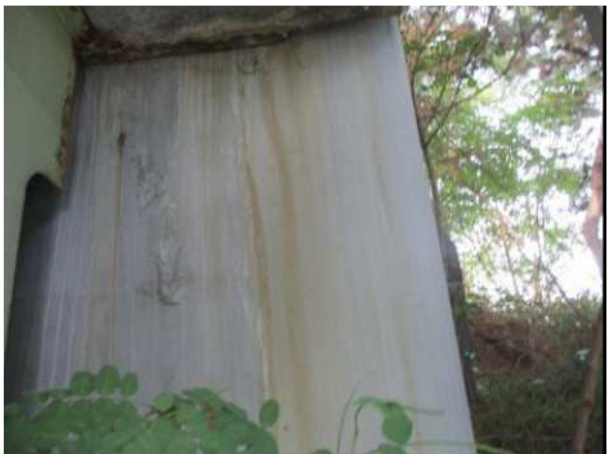
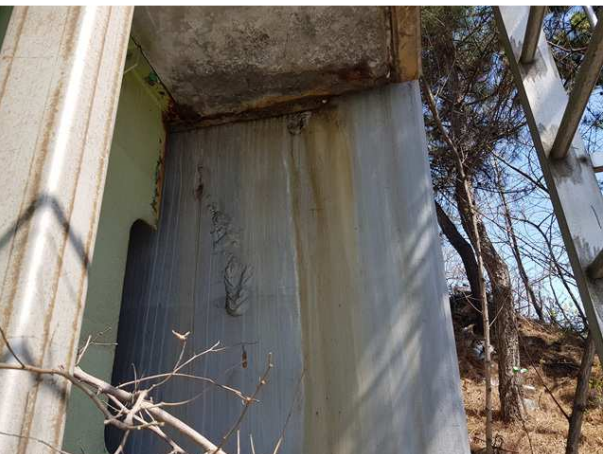
| 12<br>(25년 하반기) | 교대 (A2) 누수흔적 | 12<br>(26년 상반기) | 교대 (A2) 누수흔적 |

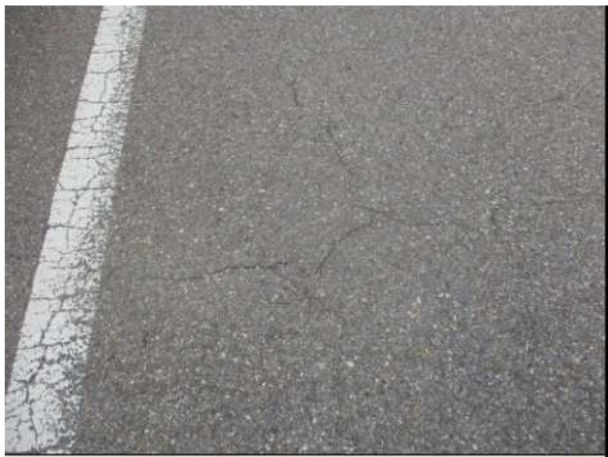
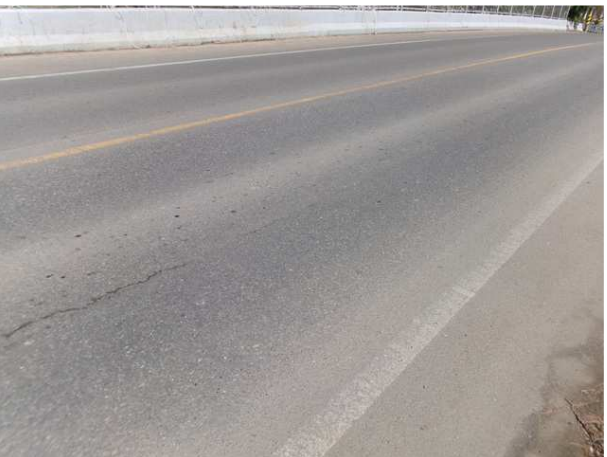
| 점검부위 | | 점검결과 | 발생원인 | 조치 필요사항 | 사진번호 |
|---|---|---|---|---|---|
| 교면포장 | | · 균열<br>· 토사퇴적 | · 차량 윤하중<br>· 비산먼지 퇴적,<br>이물질 유입 | · 주의관찰<br>· 정비 | 13 |

| 13<br>(25년 하반기) | 교면포장(S1) 서울방향 망상균열 | 13<br>(26년 상반기) | 교면포장(S1) 서울방향 망상균열 |

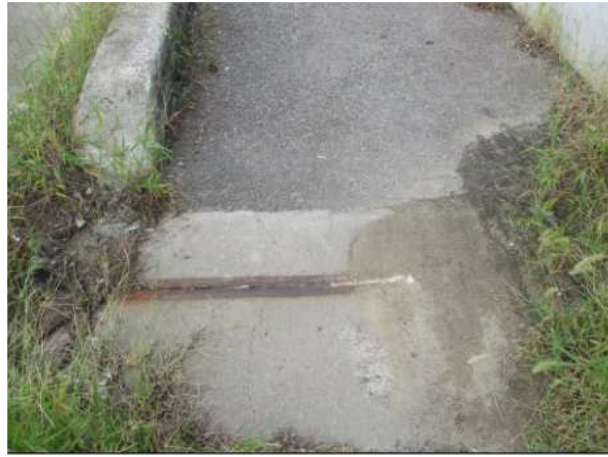
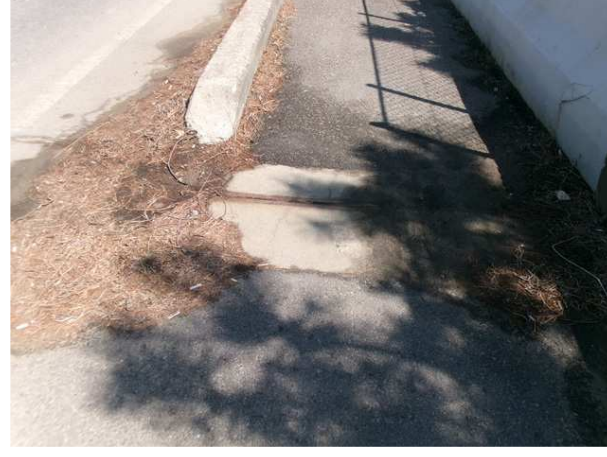
| 14<br>(25년 하반기) | 교면포장(S1) 서울방향 토사퇴적 | 14<br>(26년 상반기) | 교면포장(S1) 서울방향 토사퇴적 |

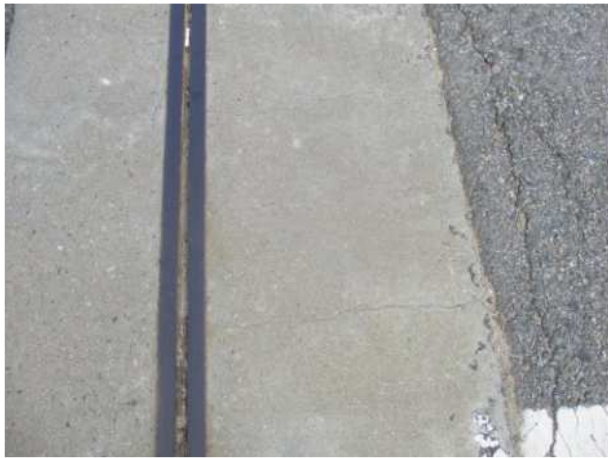
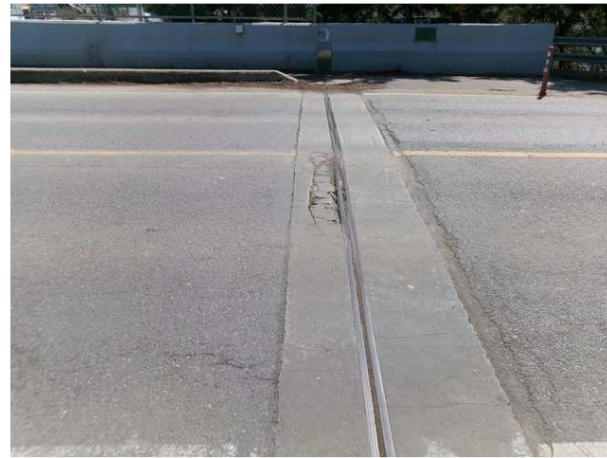
| 점검부위 | | 점검결과 | 발생원인 | 조치 필요사항 | 사진번호 |
|---|---|---|---|---|---|
| 신축이음 | | · 후타재 균열<br>· 후타재 파손<br>· 신축이음 고무재탈락<br>· 유간 토사퇴적 | · 건조수축, 차량 윤하중<br>· 차량 윤하중<br>· 장기공용<br>· 비산먼지 퇴적,<br>이물질 유입 | · 주의관찰<br>· 단면보수<br>· 주의관찰<br>· 정비 | 15, 29 |

| 15<br>(25년 하반기) | 신축이음(A1)<br>후타재 균열(0.3mm미만) | 15<br>(26년 상반기) | 신축이음(A1)<br>후타재 균열(0.3mm미만) |

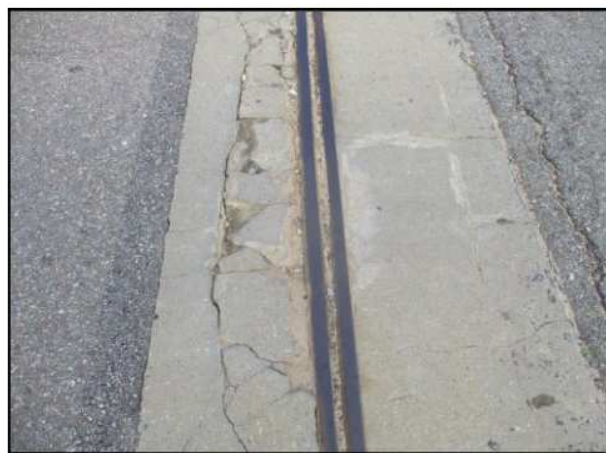
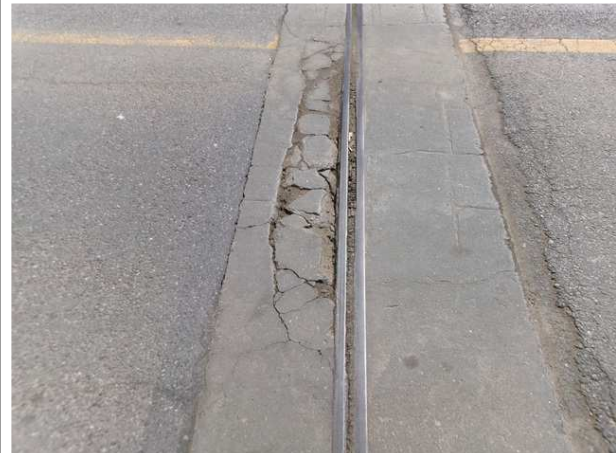
| 16<br>(25년 하반기) | 신축이음(A1) 후타재 파손 | 16<br>(26년 상반기) | 신축이음(A1) 후타재 파손 |

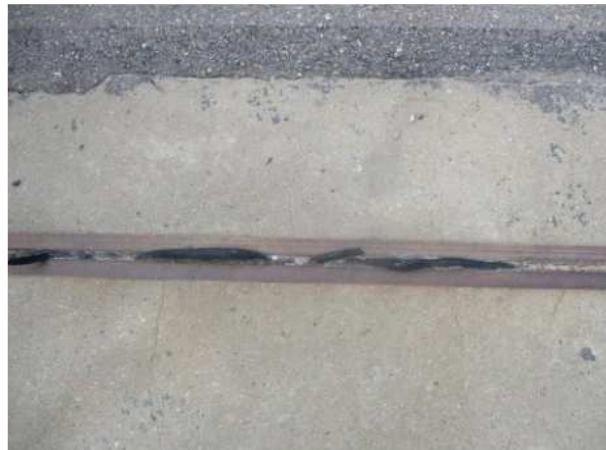
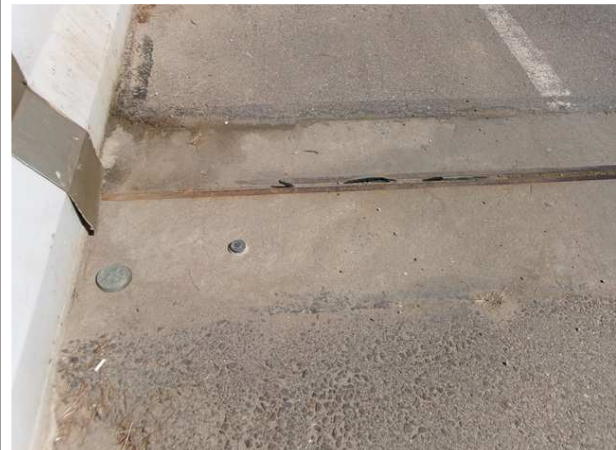
| 17<br>(25년 하반기) | 신축이음(A1) 고무재 탈락 | 17<br>(26년 상반기) | 신축이음(A1) 고무재 탈락 |

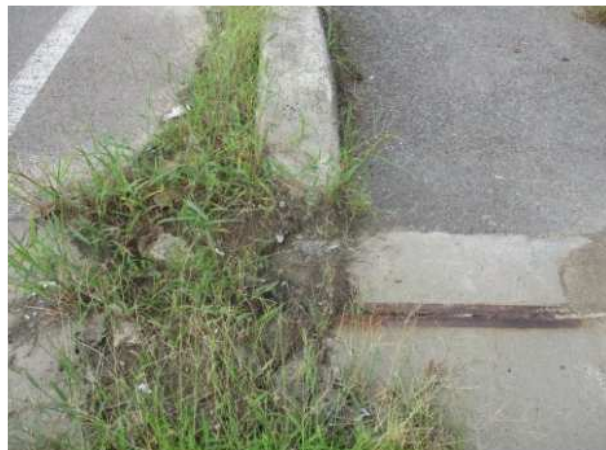
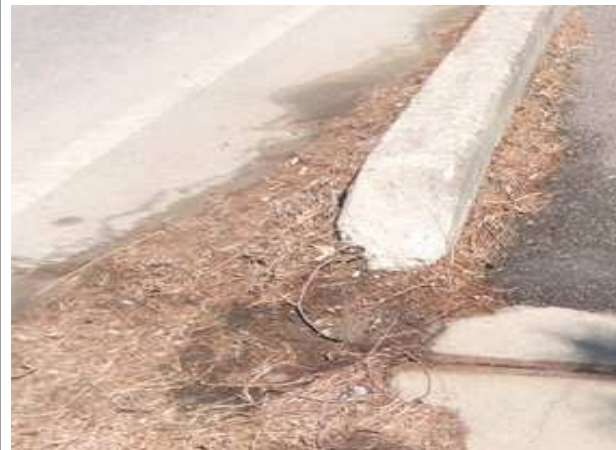
| 18<br>(25년 하반기) | 신축이음(A1)<br>유간 토사퇴적 | 18<br>(26년 상반기) | 신축이음(A1)<br>유간 토사퇴적 |

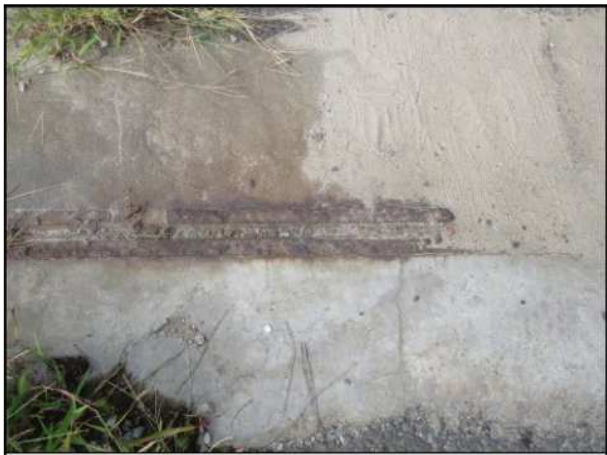
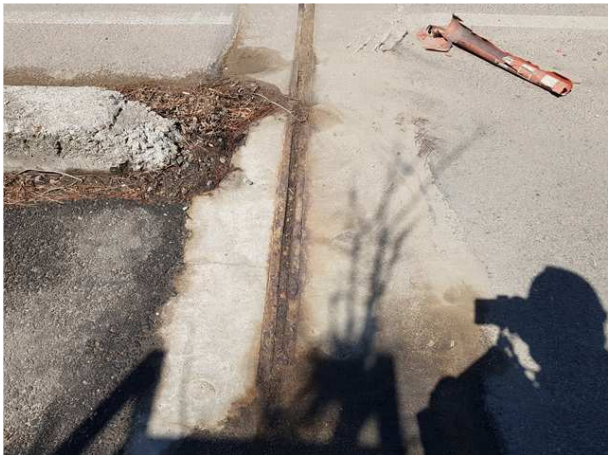
| 점검부위 | | 점검결과 | 발생원인 | 조치 필요사항 | 사진번호 |
|---|---|---|---|---|---|
| | | · 신축이음 부식<br><br>· 차수판 변형 | · 토사퇴적에 의한<br>습윤상태 유지<br>· 외부충격 | · 주의관찰<br><br>· 주의관찰 | 19<br><br>20 |

| 19<br>(25년 하반기) | 신축이음(A2) 부식 | 19<br>(26년 상반기) | 신축이음(A2) 부식 |

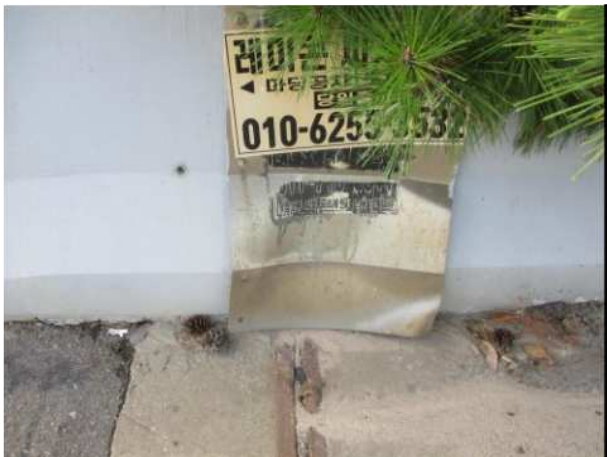
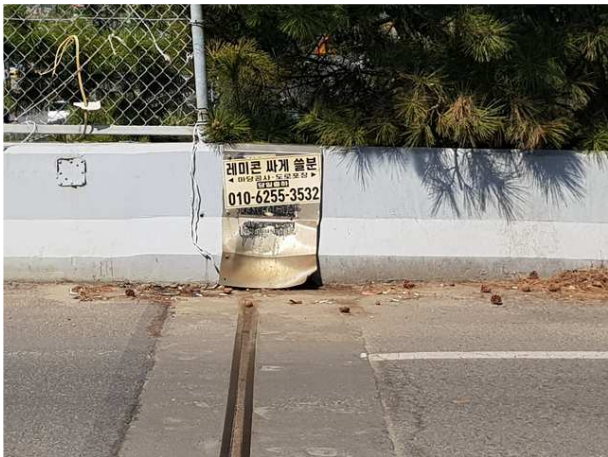
| 20<br>(25년 하반기) | 방호벽(A2) 차수판 변형 | 20<br>(26년 상반기) | 방호벽(A2) 차수판 변형 |

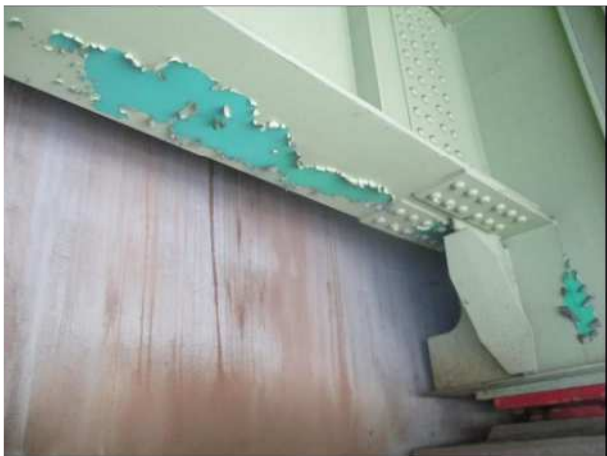
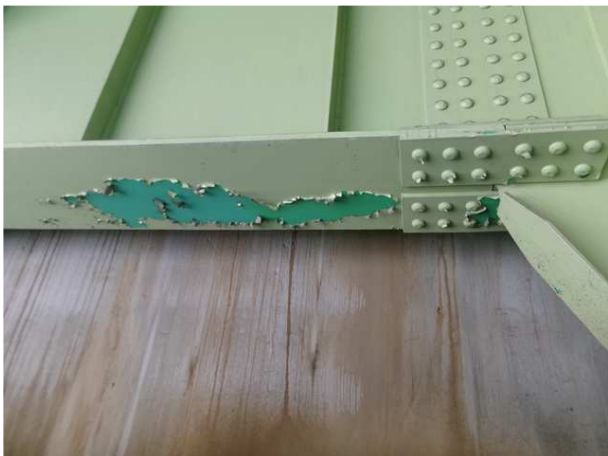
| 점검부위 | | 점검결과 | 발생원인 | 조치 필요사항 | 사진번호 |
|---|---|---|---|---|---|
| 가로보/세로보 | | · 도장박리 | · 시공미흡, 부착력 저하 | · 재도장 | 21 |

| 21<br>(25년 하반기) | 가로보(S1-CB1) 도장박리 | 21<br>(26년 상반기) | 가로보(S1-CB1) 도장박리 |

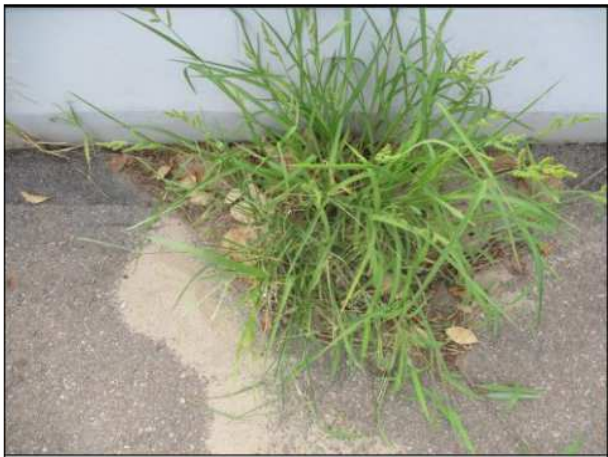
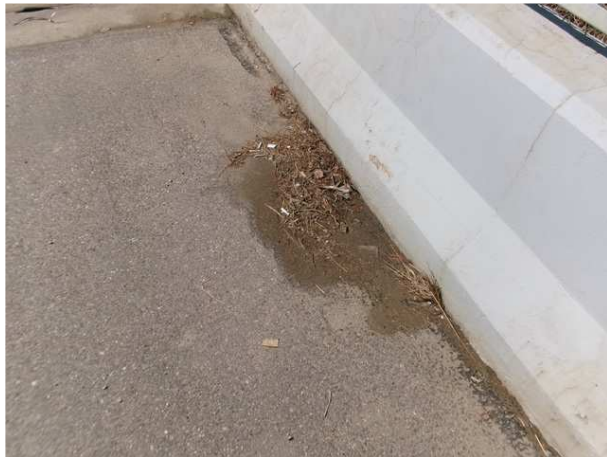
| 점검부위 | | 점검결과 | 발생원인 | 조치 필요사항 | 사진번호 |
|---|---|---|---|---|---|
| 배수시설 | | · 배수구 막힘 | · 이물질 유입 | · 정비 | 22 |

| 22<br>(25년 하반기) | 배수시설(S1) 배수구 막힘 | 22<br>(26년 상반기) | 배수시설(S1) 배수구 막힘 |

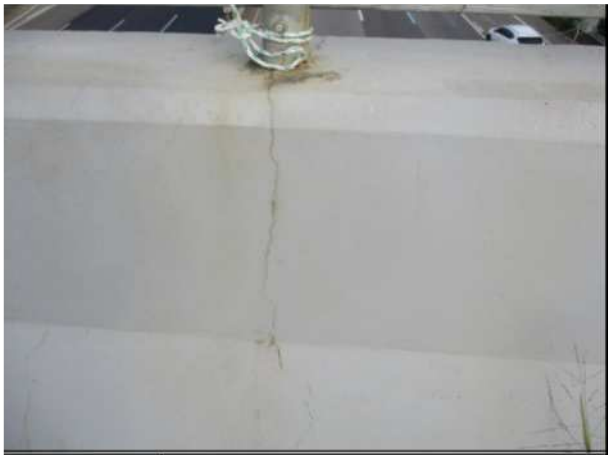
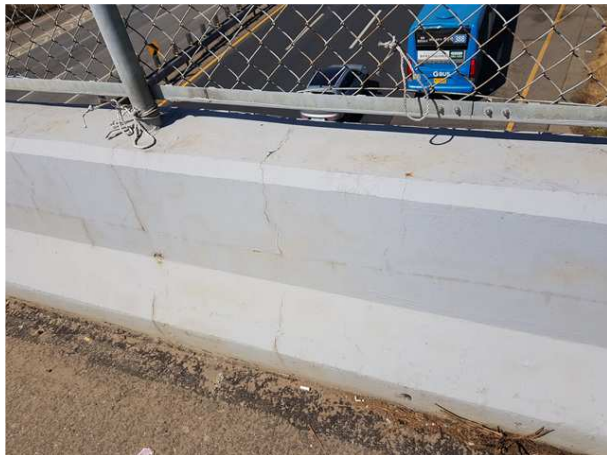
| 점검부위 | | 점검결과 | 발생원인 | 조치 필요사항 | 사진번호 |
|---|---|---|---|---|---|
| 난간 및 연석 | | · 보수부 균열<br>· 보수부 망상균열<br>· 연석 박락 | · 건조수축, 온도변화<br>· 건조수축, 온도변화<br>· 장기공용, 다짐미흡 | · 주의관찰<br>· 주의관찰<br>· 주의관찰 | 23 |

| 23<br>(25년 하반기) | 방호벽(S1) 보수부균열(0.3mm미만) | 23<br>(26년 상반기) | 방호벽(S1) 보수부균열(0.3mm미만) |

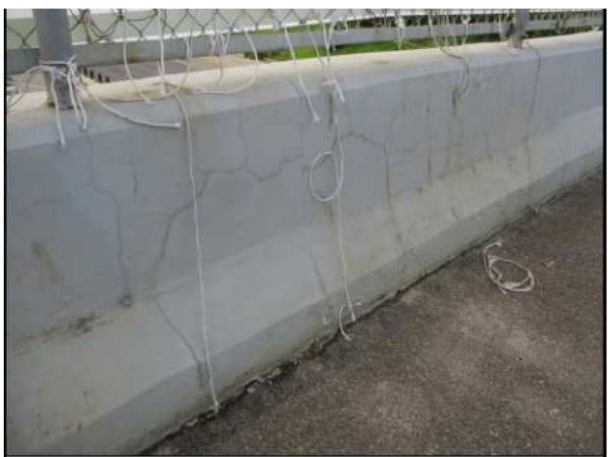
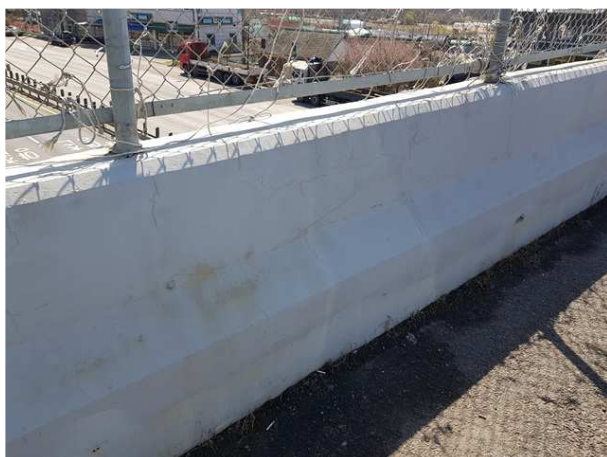
| 24<br>(25년 하반기) | 방호벽(S1) 보수부 망상균열 | 24<br>(26년 상반기) | 방호벽(S1) 보수부 망상균열 |

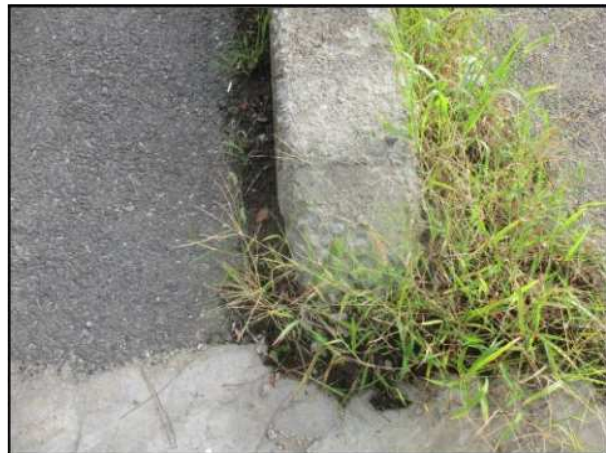
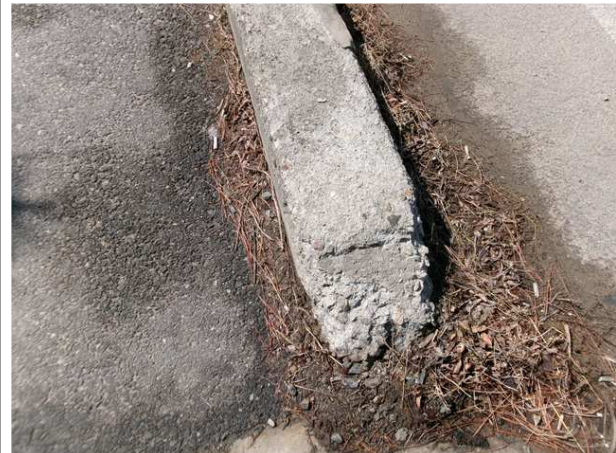
| 25<br>(25년 하반기) | 연석(S1) 박락 | 25<br>(26년 상반기) | 연석(S1) 박락 |

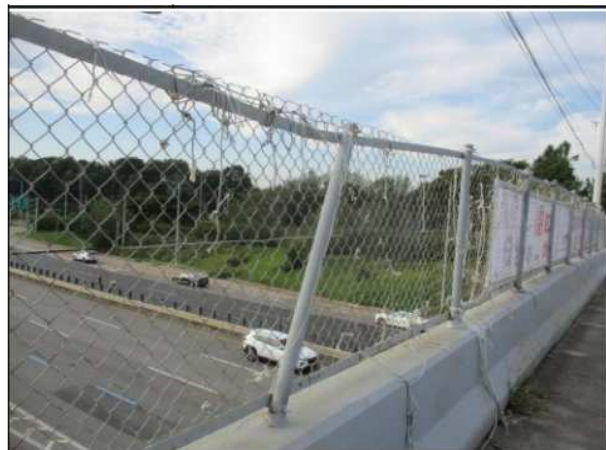
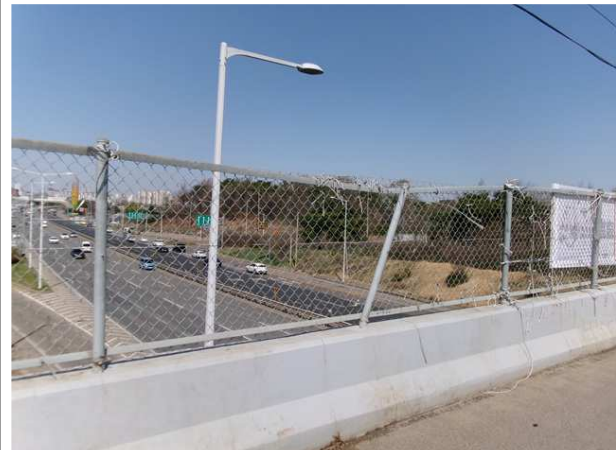
| 점검부위 | | 점검결과 | 발생원인 | 조치 필요사항 | 사진번호 |
|---|---|---|---|---|---|
| 안전/기타시설 | | · 낙하물방지망 변형 | · 외부충격 | · 재설치 | 26 |

| 26<br>(25년 하반기) | 낙하물방지망 변형 | 26<br>(26년 상반기) | 낙하물방지망 변형 |

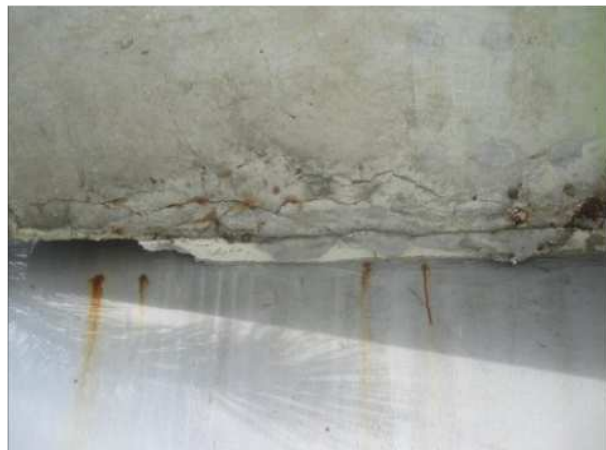
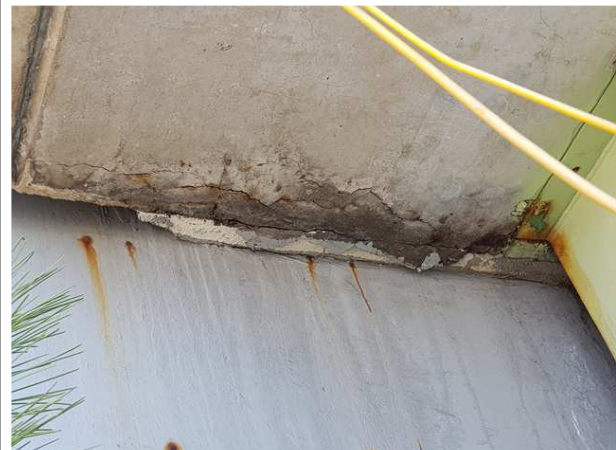
| 27<br>(25년 하반기) | 바닥판 단부(A2) 박락 | 27<br>(26년 상반기) | 바닥판 단부(A2) 박락 |

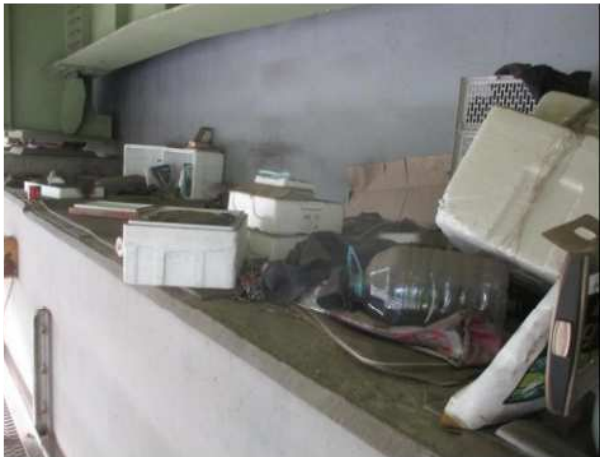
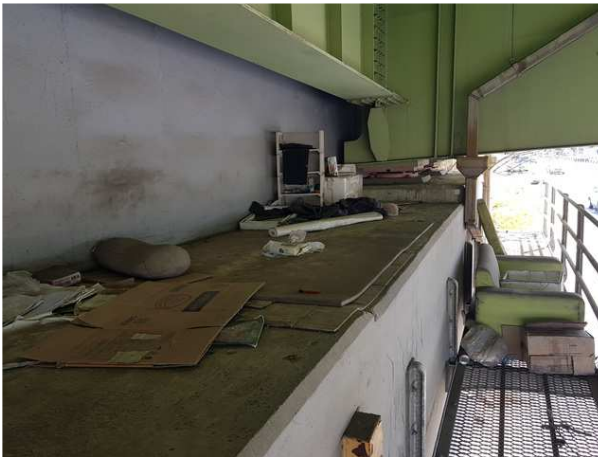
| 28<br>(25년 하반기) | 교대(A2) 노숙자 기거 흔적 | 28<br>(26년 상반기) | 교대(A2) 노숙자 기거 흔적 |

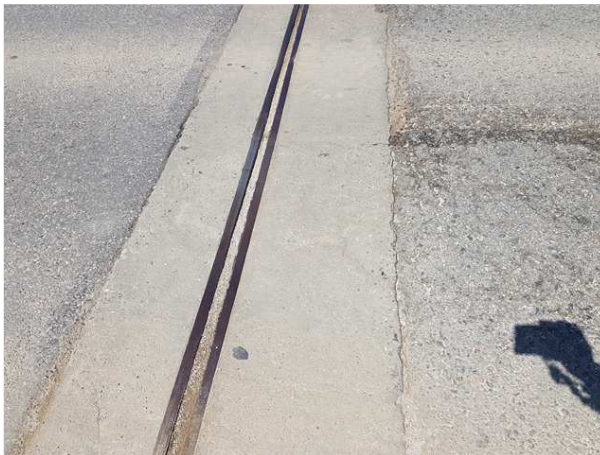
| 구<br>분 | 평가항목 | 점검결과 | | 평가결과 | | | | | |
|---|---|---|---|---|---|---|---|---|---|
| 종합의견 및 특기사항 | | · 금회 정기안전점검 결과, 전회와 비교 시 신규손상으로 후타재 균열 추가되었고, 상태평가결과 B등급으로 양호한 상태로 평가되었다. | | | | | | | |

| 29<br>(26년 상반기) | 신축이음(A2) 후타재 균열 | - | - |
