## 15. 태리IC램프A교

## 15. 태리IC램프A교(3종)

점검일자 : 2026년 04월 17일

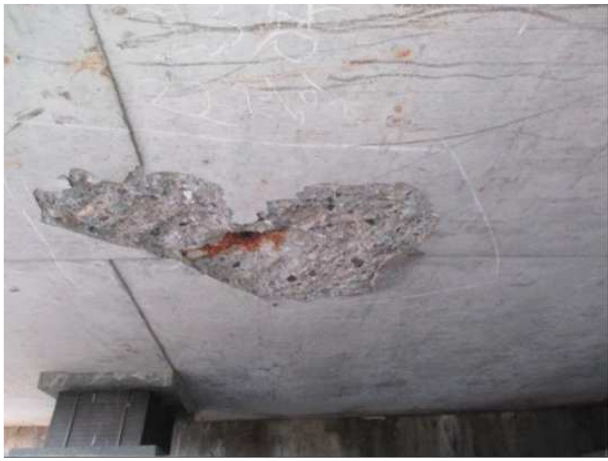
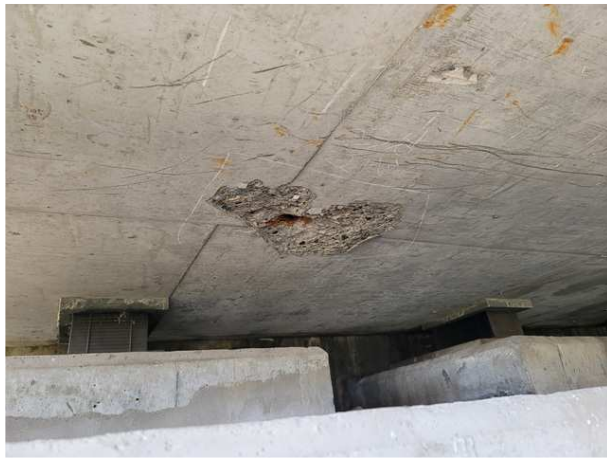
| 점검부위 | | 점검결과 | 발생원인 | 조치 필요사항 | 사진번호 |
|---|---|---|---|---|---|
| 바닥판 | | · 박락 및 잡철근노출<br>· 배수관 주변 백태<br>· 파손, 박락<br>· 미세균열 | · 공용기간 증가, 잡철근부식<br>· 외부 우수유입<br>· 공용기간 증가, 잡철근부식<br>· 건조수축, 온도변화 | · 단면보수(방청)<br>· 표면처리<br>· 단면보수<br>· 표면처리 | 01<br>02<br>03, 04<br>17, 18 |

| 01<br>(25년 하반기) | 바닥판(S1) 잡철근 노출 및 박락 | 01<br>(26년 상반기) | 바닥판(S1) 잡철근 노출 및 박락 |

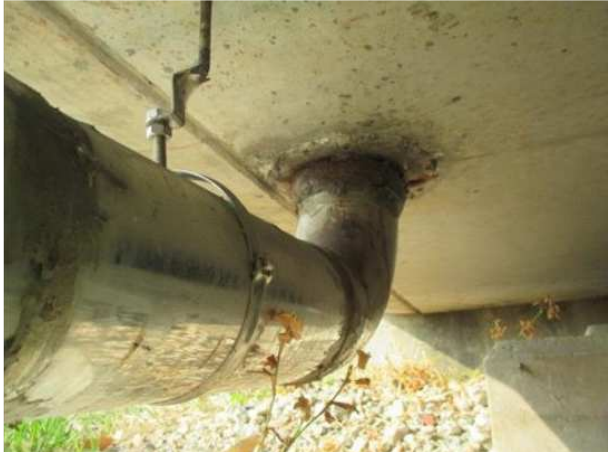
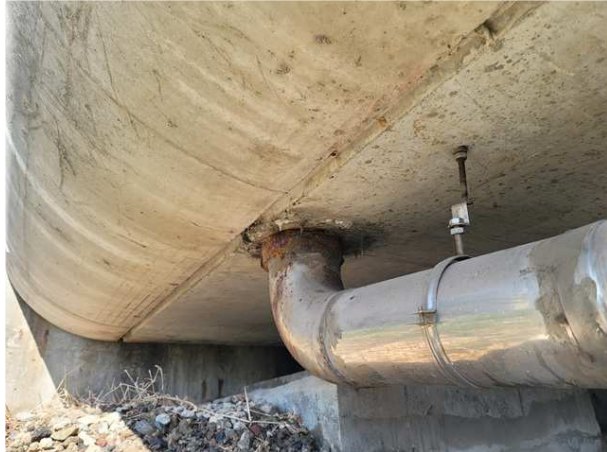
| 02<br>(25년 하반기) | 바닥판(S1) 배수관 주변 백태 | 02<br>(26년 상반기) | 바닥판(S1) 배수관 주변 백태 |

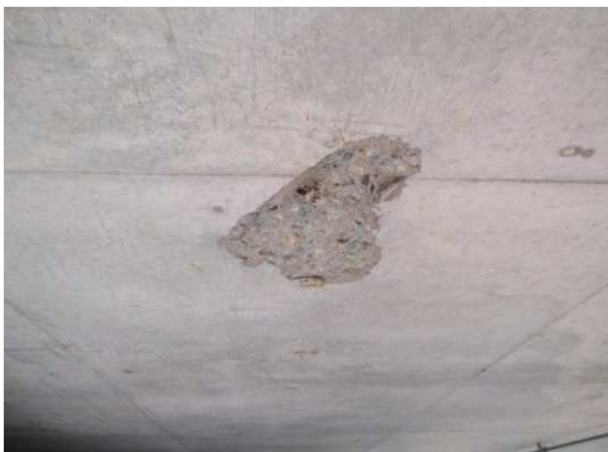
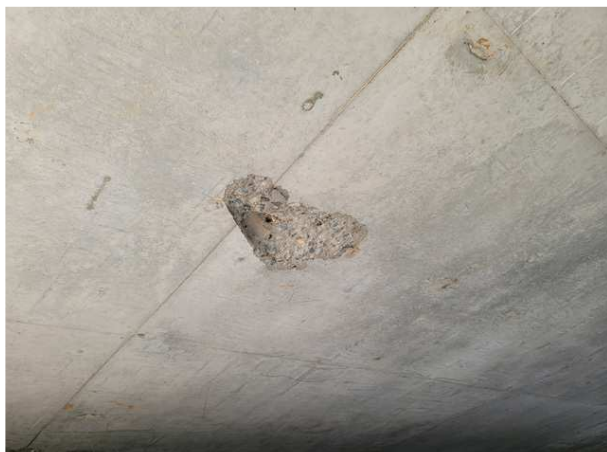
| 03<br>(25년 하반기) | 바닥판(S1) 파손 | 03<br>(26년 상반기) | 바닥판(S1) 파손 |

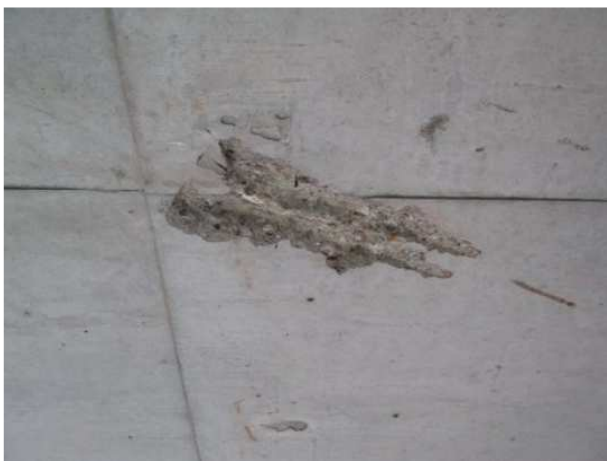
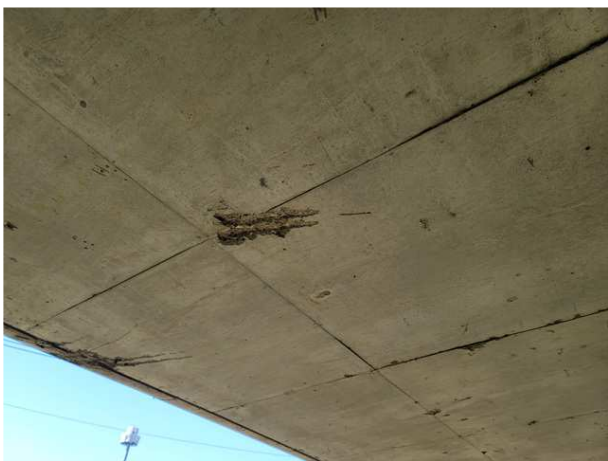
| 04<br>(25년 하반기) | 바닥판(S2) 파손 | 04<br>(26년 상반기) | 바닥판(S2) 파손 |

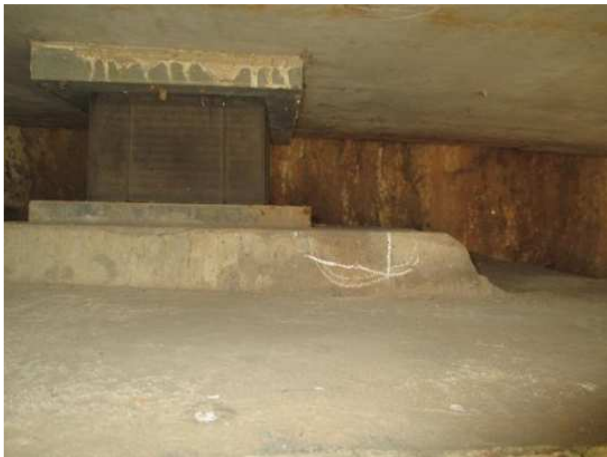
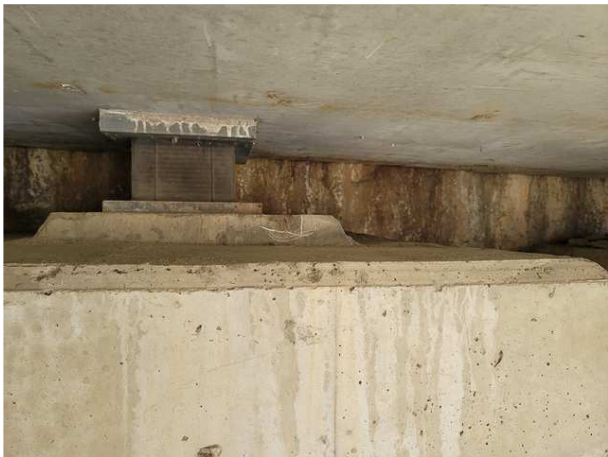
| 점검부위 | | 점검결과 | 발생원인 | 조치 필요사항 | 사진번호 |
|---|---|---|---|---|---|
| 교량받침 | | · 받침물탈 파손/경미 | · 시공시 충격 | · 주의관찰 | 05, 16 |

| 05<br>(25년 하반기) | 교량받침(A2-Sh8) 몰탈 파손/경미 | 05<br>(26년 상반기) | 교량받침(A2-Sh8) 몰탈 파손/경미 |

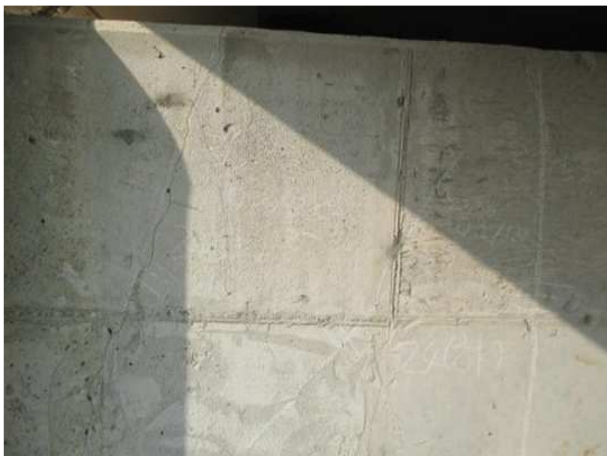
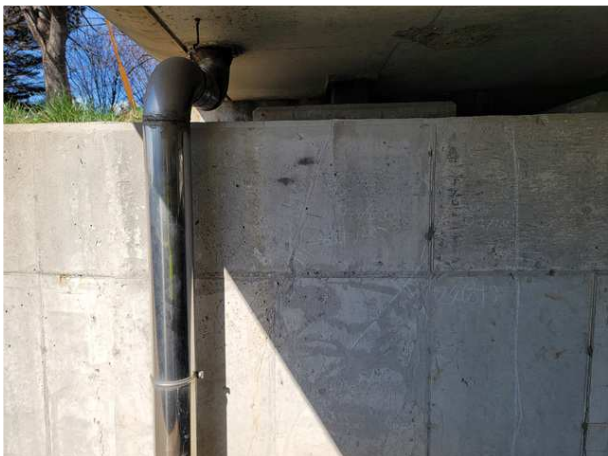
| 06<br>(25년 하반기) | 교대(A1) 벽체→산책로<br>균열(cw=0.2mm, 0.3mm) | 06<br>(26년 상반기) | 교대(A1) 벽체→산책로<br>균열(cw=0.2mm, 0.3mm) |

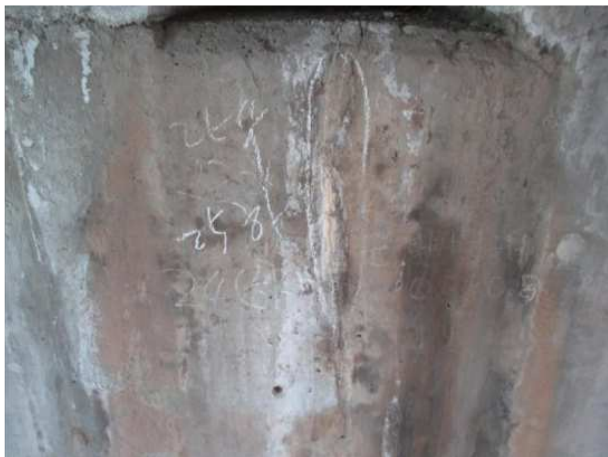
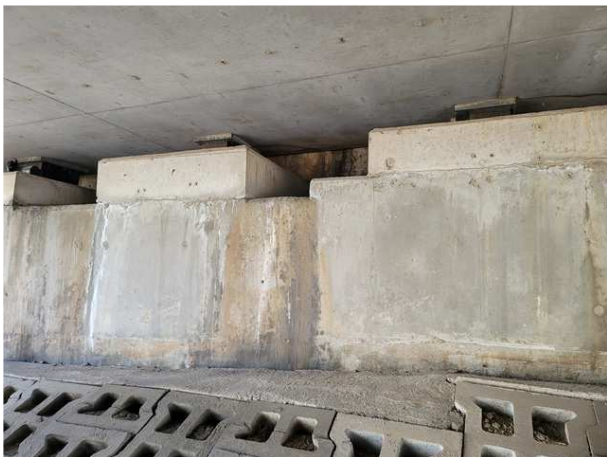
| 07<br>(25년 하반기) | 교대(A2) 균열부백태 | 07<br>(26년 상반기) | 교대(A2) 균열부백태 |

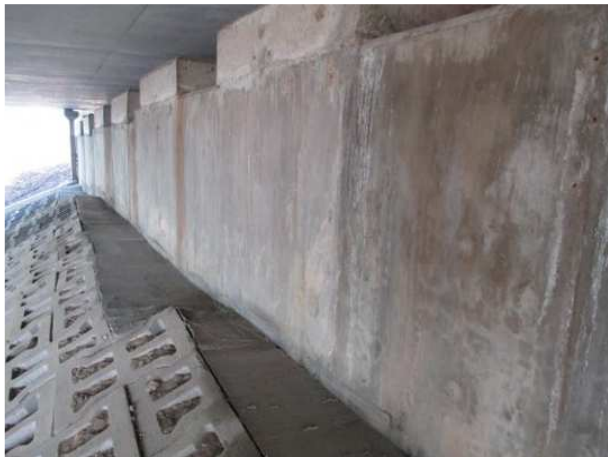
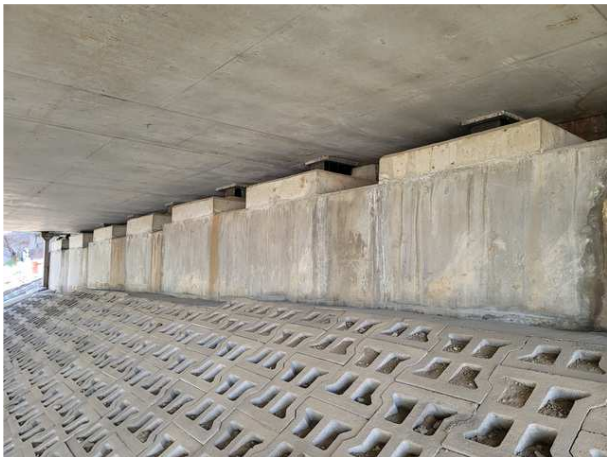
| 08<br>(25년 하반기) | 교대(A2) 균열부백태 | 08<br>(26년 상반기) | 교대(A2) 균열부백태 |

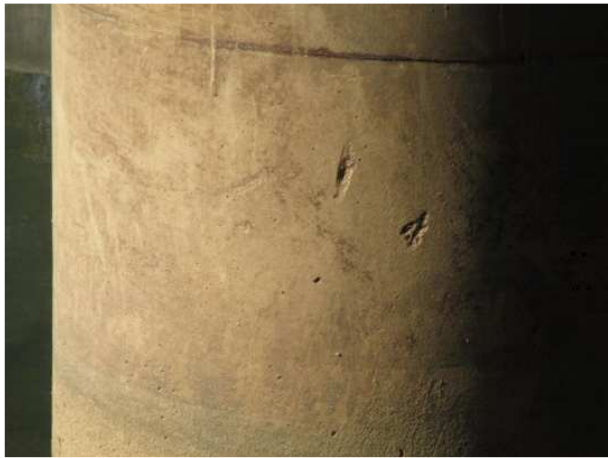
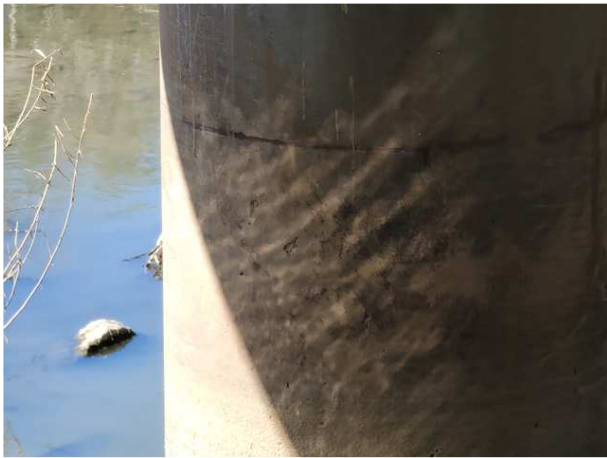
| 점검부위 | | 점검결과 | 발생원인 | 조치 필요사항 | 사진번호 |
|---|---|---|---|---|---|
| 교각 | | · 파손 경미 | · 외부충격 | · 주의관찰 | 09 |

| 09<br>(25년 하반기) | 교각(P2) 기둥 파손/경미 | 09<br>(26년 상반기) | 교각(P2) 기둥 파손/경미 |

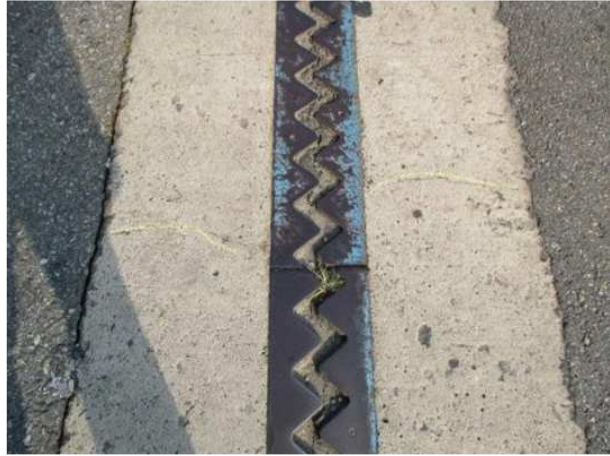
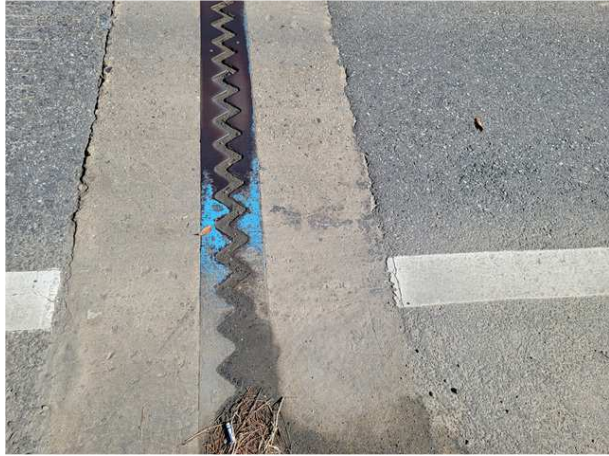
| 10<br>(25년 하반기) | 신축이음(A1)<br>후타재 균열(0.3mm미만) | 10<br>(26년 상반기) | 신축이음(A1)<br>후타재 균열(0.3mm미만) |

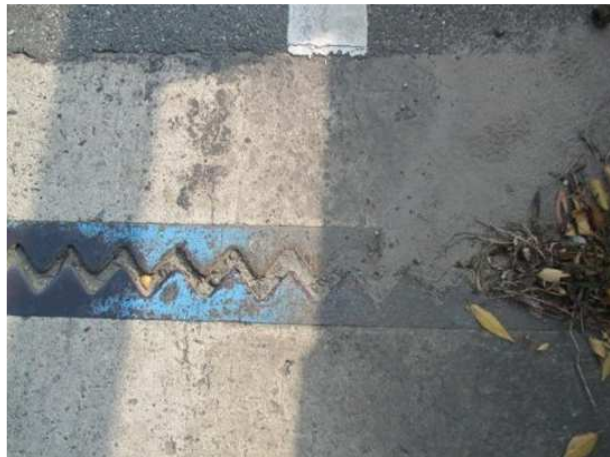
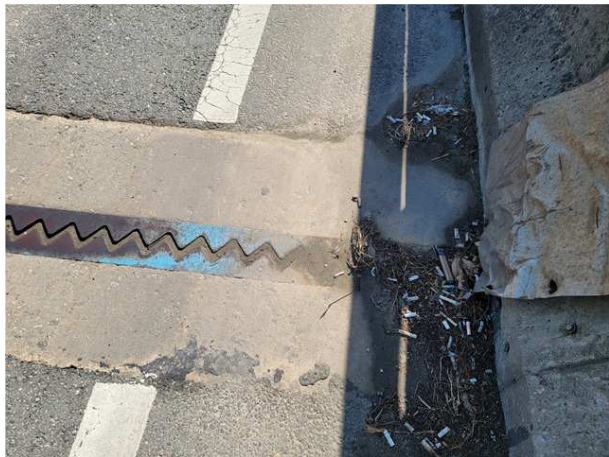
| 11<br>(25년 하반기) | 신축이음장치(A2)<br>유간 이물질잔류 | 11<br>(26년 상반기) | 신축이음장치(A2)<br>유간 이물질잔류 |

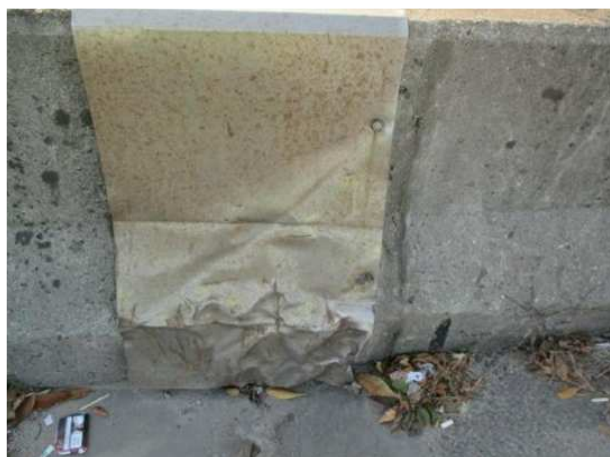
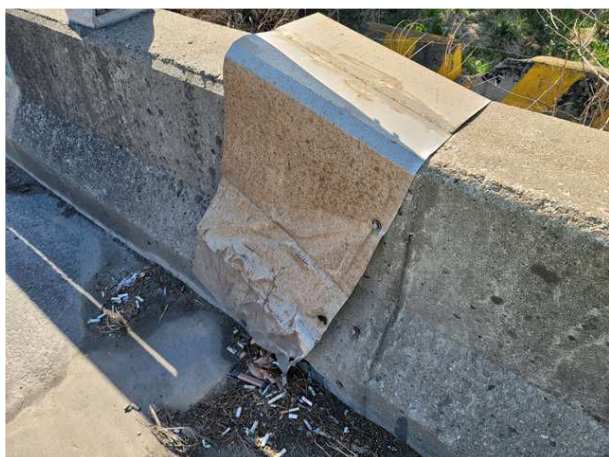
| 12<br>(25년 하반기) | 신축이음(A2) 차수판 변형 | 12<br>(26년 상반기) | 신축이음(A2) 차수판 변형 |

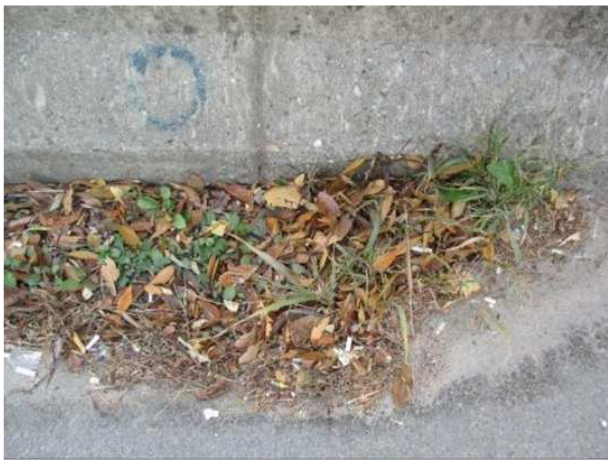
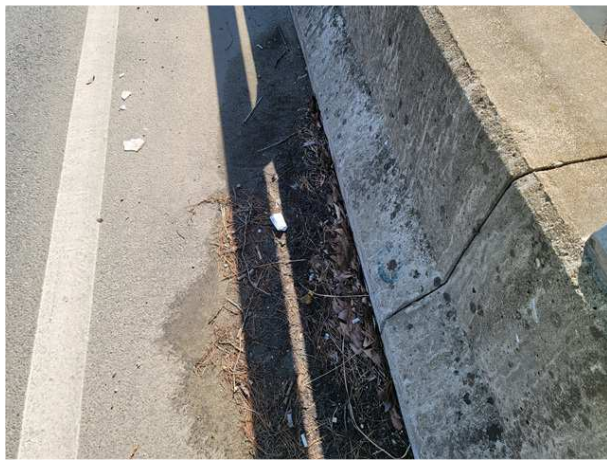
| 13<br>(25년 하반기) | 배수구(S1~S3) 막힘 | 13<br>(26년 상반기) | 배수구(S1~S3) 막힘 |

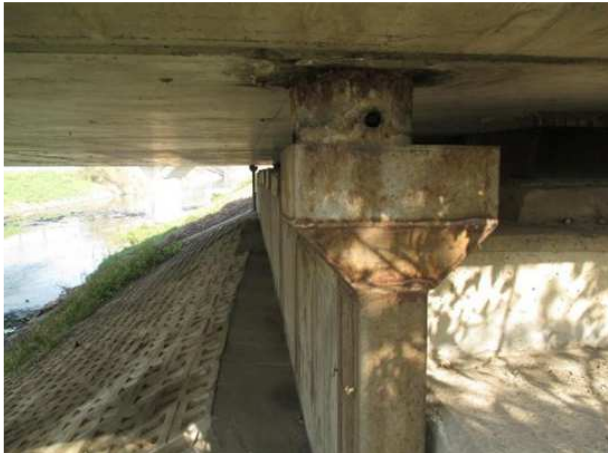
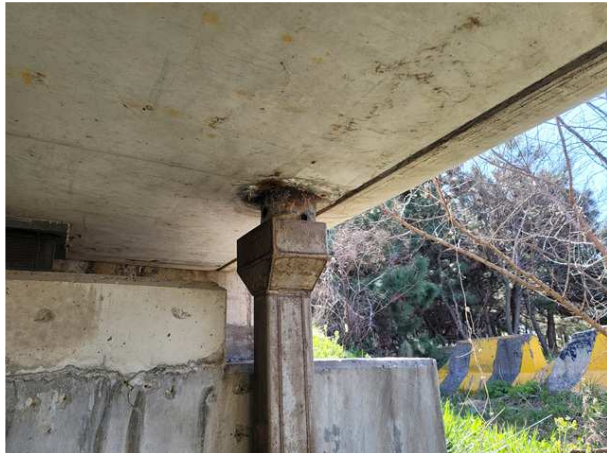
| 14<br>(25년 하반기) | 배수관(A2) 부식 및 막힘 | 14<br>(26년 상반기) | 배수관(A2) 부식 및 막힘 |

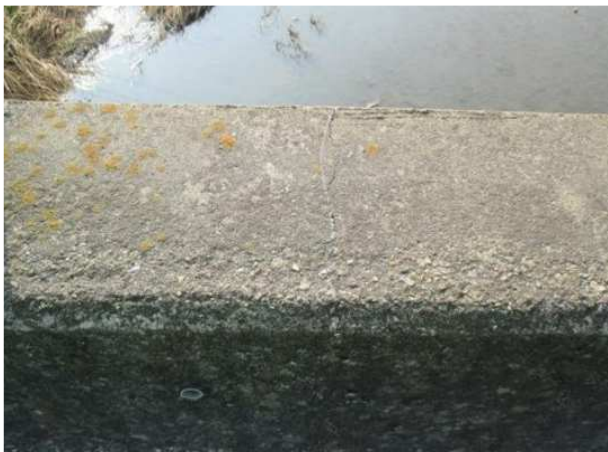
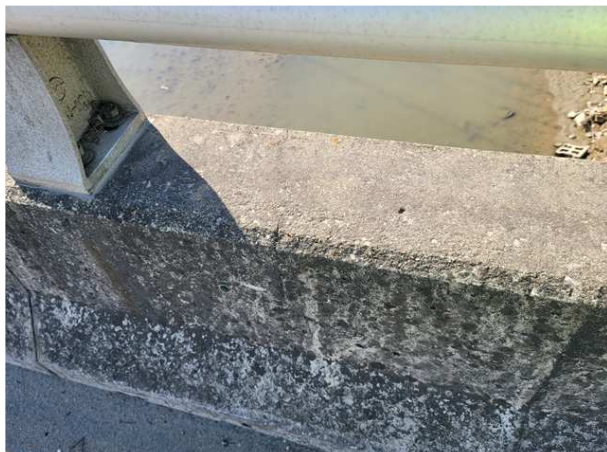
| 점검부위 | | 점검결과 | 발생원인 | 조치 필요사항 | 사진번호 |
|---|---|---|---|---|---|
| 난간 및 연석 | | · 균열(0.3mm미만) | · 건조수축, 온도변화 | · 주의관찰 | 15 |

| 15<br>(25년 하반기) | 방호벽(S2) 균열(0.3mm미만) | 15<br>(26년 상반기) | 방호벽(S2) 균열(0.3mm미만) |

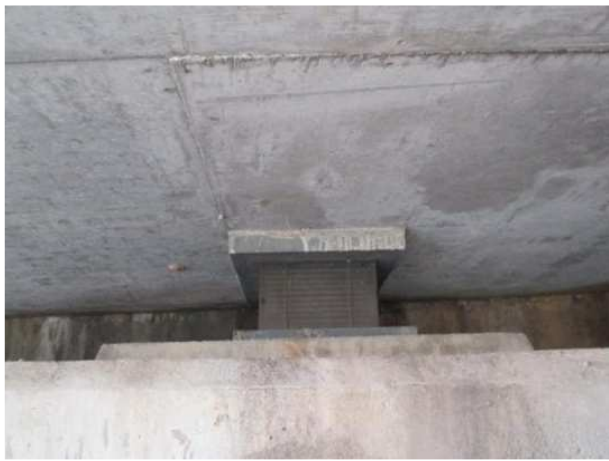
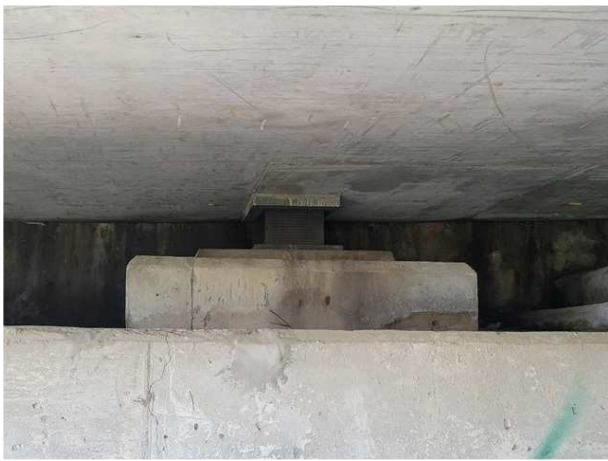
| 16<br>(25년 하반기) | 교량받침 상태양호 | 16<br>(26년 상반기) | 교량받침 상태양호 |

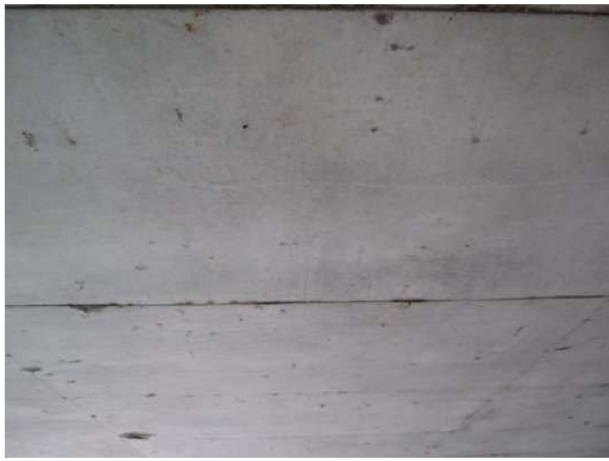
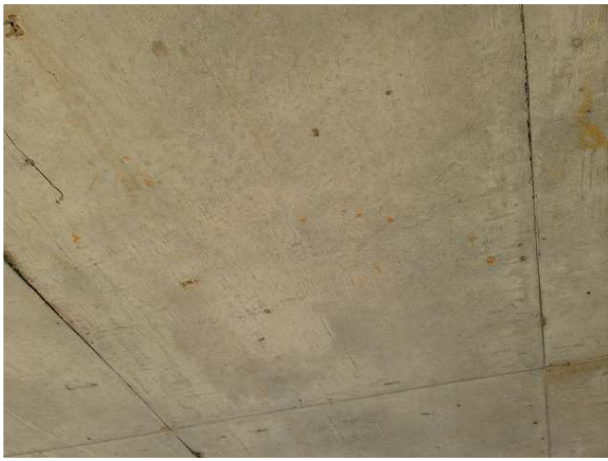
| 17<br>(25년 하반기) | 바닥판 미세균열(S3) | 17<br>(26년 상반기) | 바닥판 미세균열(S3) |

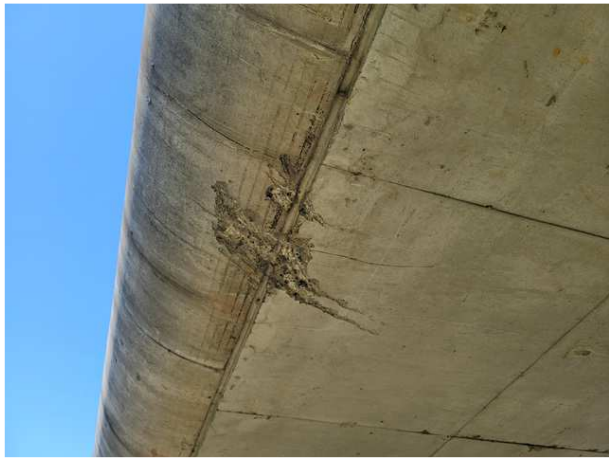
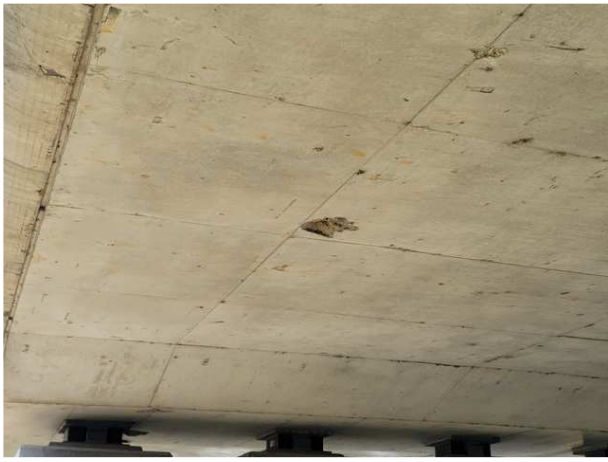
| 18<br>(26년 상반기) | 바닥판하면(S3) 파손 | 19<br>(26년 상반기) | 바닥판하면(S3) 파손 |
