## 17. 태리IC육교(상)

## 17. 태리IC육교(상) (3중)

점검일자 : 2026년 04월 17일

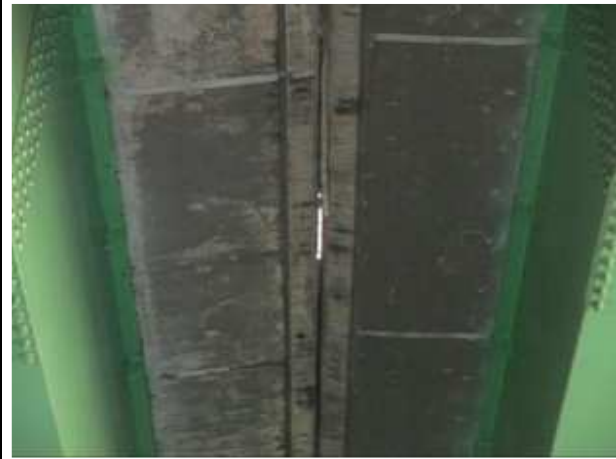
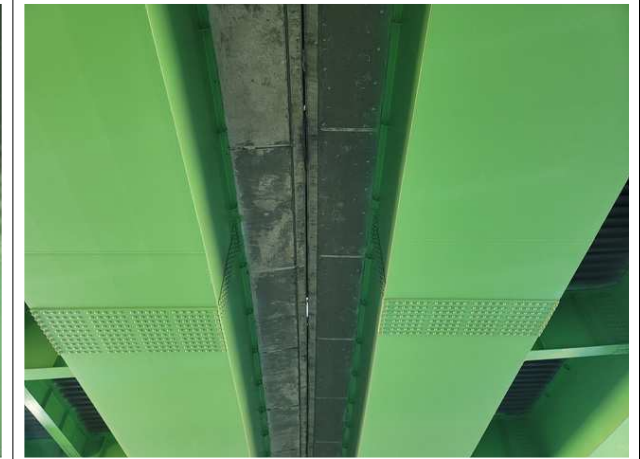
| 점검부위 | | 점검결과 | 발생원인 | 조치 필요사항 | 사진번호 |
|---|---|---|---|---|---|
| 바닥판 | | · 종조인트 마감재 탈락<br>· 파손(철근노출) | · 공용기간 증가<br>· 신축이음 누수, 우수유입 | · 주의관찰<br>· 단면보수(방청) | 01<br>02 |

| 01<br>(25년 하반기) 바닥판 하면 중조인트부 마감재 탈락 | 01<br>(26년 상반기) 바닥판 하면 중조인트부 마감재 탈락 |

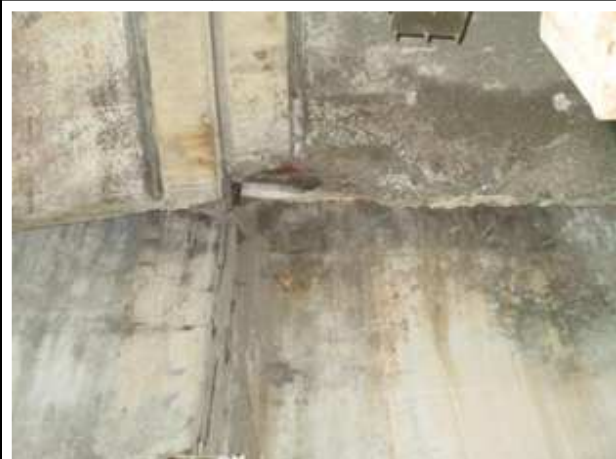
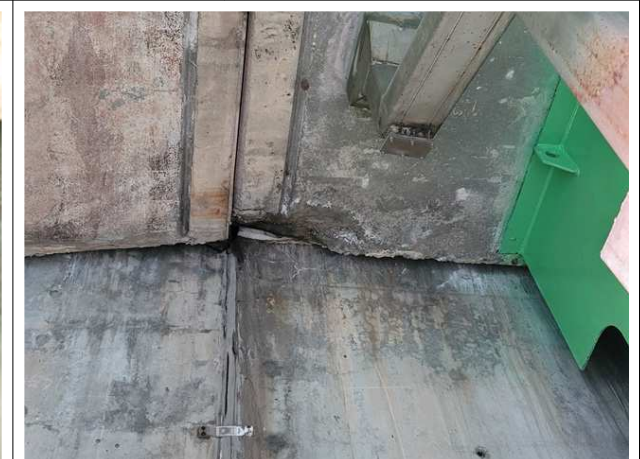
| 02<br>(25년 하반기) 바닥판 하면 파손(t=70mm)<br>A2(철근노출) | 02<br>(26년 상반기) 바닥판 하면 파손(t=70mm)<br>A2(철근노출) |

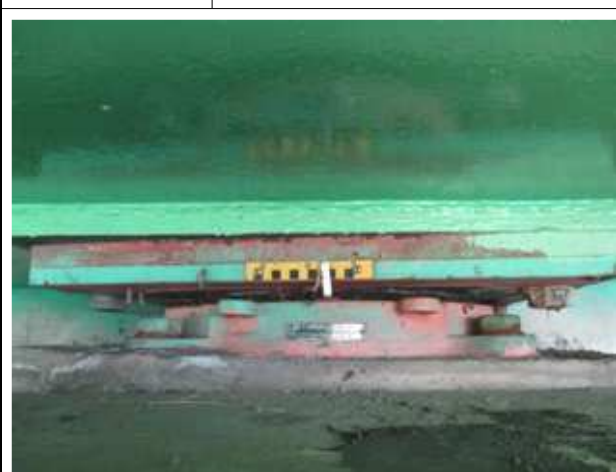
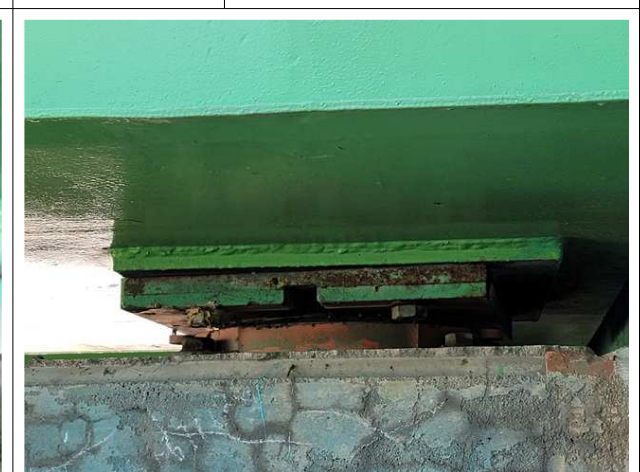
| 점검부위 | | 점검결과 | 발생원인 | 조치 필요사항 | 사진번호 |
|---|---|---|---|---|---|
| 교량받침 | | · 받침부식<br>· 받침콘크리트 균열<br>· 받침몰탈 균열<br>· 받침몰탈 파손 | · 공용기간 증가, 외부<br>우수유입<br>· 건조수축, 온도변화<br>· 건조수축, 온도변화<br>· 시공미흡 | · 채도장<br>· 표면처리<br>· 표면처리<br>· 단면보수 | 03<br><br>04 |

| 03<br>(25년 하반기) 받침(A2-Sh3) 부식 | 03<br>(26년 상반기) 받침(A2-Sh3) 부식 |

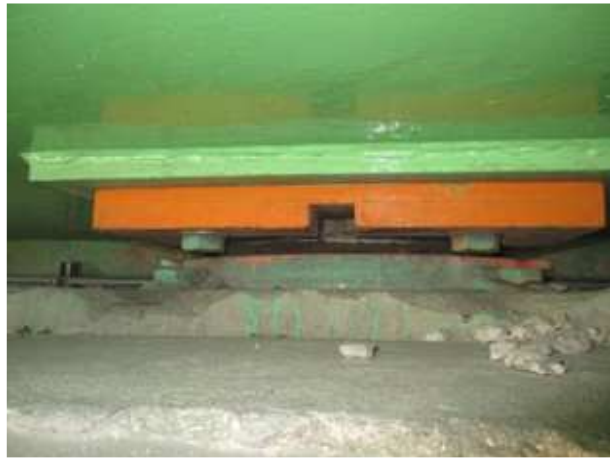
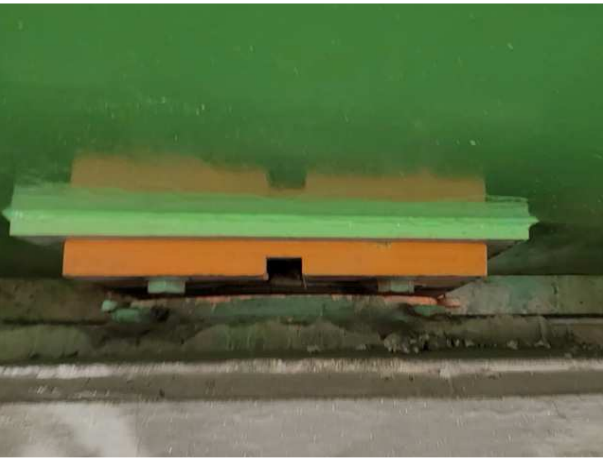
| 04<br>(25년 하반기) | 받침(A1-Sh2) 몰탈 파손 | 04<br>(26년 상반기) | 받침(A1-Sh2) 몰탈 파손 |

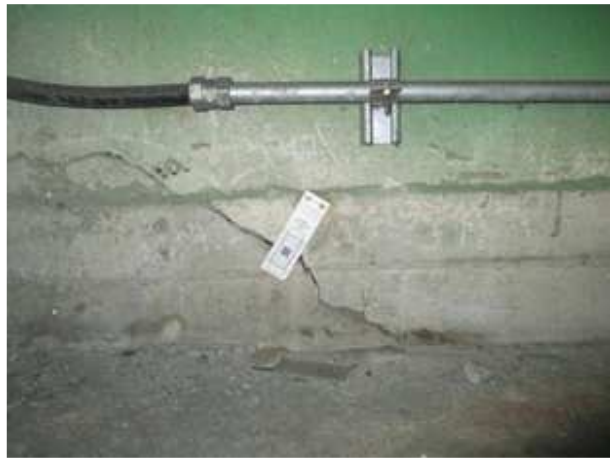
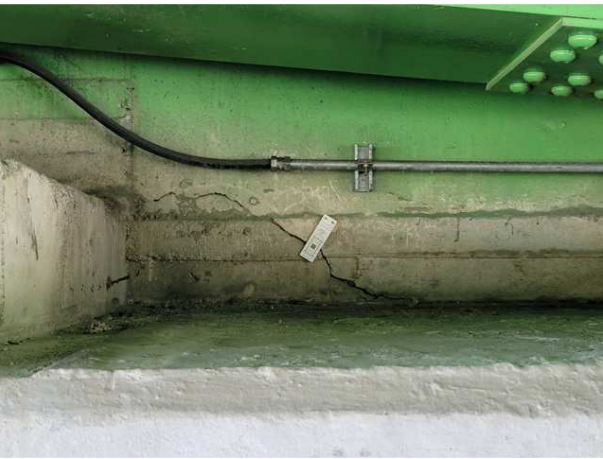
| 점검부위 | | 점검결과 | 발생원인 | 조치 필요사항 | 사진번호 |
|---|---|---|---|---|---|
| 교대 | | · 망상균열<br>· 균열(0.5mm이상)<br>· 잡철물 노출<br>· 법면블록 침하, 이격<br>· 법면 상부 몰탈 파손<br>· 철근노출<br>· 누수흔적<br>· 날개벽 파손/경미 | · 건조수축, 온도변화<br>· 시공미흡, 시공초기<br>지반안정유동, 단면변화부<br>다짐미흡 등<br>· 시공미흡<br>· 성토 침하<br>· 성토 침하<br>· 피복부족<br>· 신축이음 누수<br>· 열화 | · 표면처리<br>· 주입보수<br>· 단면보수<br>· 주의관찰<br>· 주의관찰<br>· 단면보수(방청)<br>· 주의관찰<br>· 단면보수<br>· 주의관찰<br>· 단면보수 | 11<br>05<br>06<br>07, 14<br>08, 13<br>09<br>10<br>12 |

| 05<br>(25년 하반기) | 교대(A1) 균열(0.5mm이상) | 05<br>(26년 상반기) | 교대(A1) 균열(0.5mm이상) |

- 시설물의 유지관리는 장기적인 구조물의 안정성 확보를 위하여 중요한 사항으로 주기적인 점검을 통하여 기존손상의 진전 및 신규손상의 발생 여부를 조사하고, 주요부재에 균열이 발생하거나 처짐, 변형 등의 손상이 발생할 경우, 구조관계 전문기술자에게 점검을 의뢰하여 점검결과에 의한 보수·보강을 실시하는 등의 지속적인 유지관리가 필요하다.
- 교대에 발생한 균열(0.5mm이상)의 경우 시공초기에 단면변화부 다짐미흡, 교대 측방유동 등에 의한 손상으로 검토되었으며, 점검당시에 이전 점검 사진과 비교 검토 결과 손상의 진전은 없는 것으로 확인되었으나 주기적인 점검을 통하여 구조적 환경적 요인에 의한 손상의 진전 여부를 확인하는 유지관리가 필요하다.

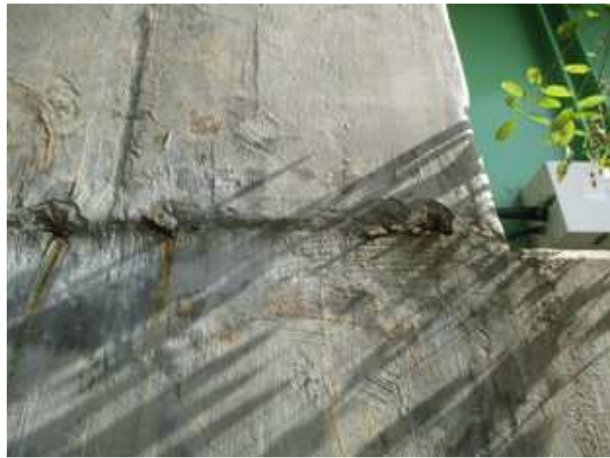
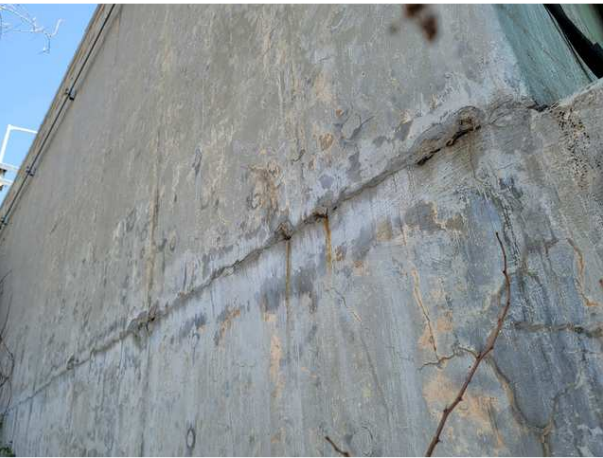
| 06<br>(25년 하반기) | 교대(A1) 잡철물 노출 | 06<br>(26년 상반기) | 교대(A1) 잡철물 노출 |

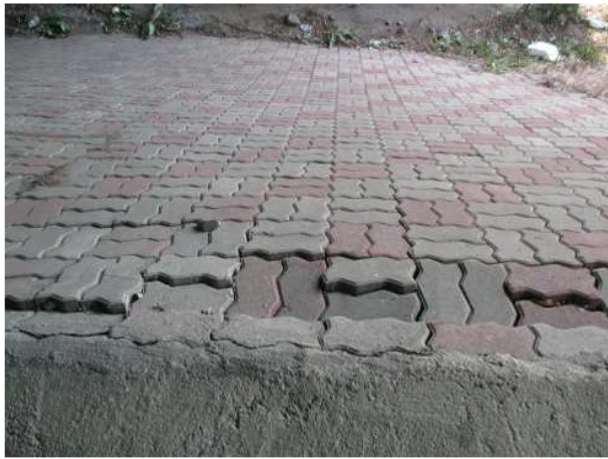
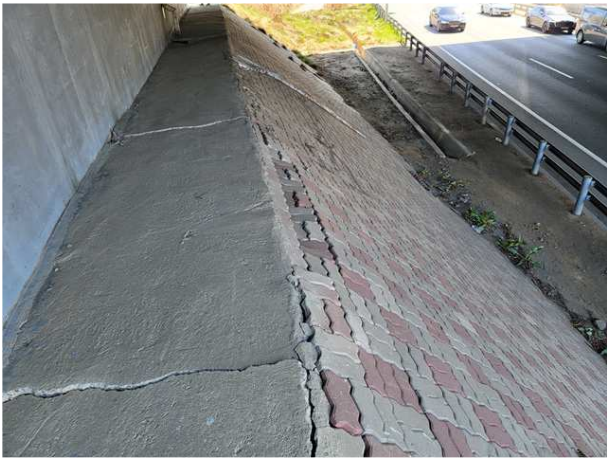
| 07<br>(25년 하반기) | 교대(A1) 법면 보호 블록 침하 |

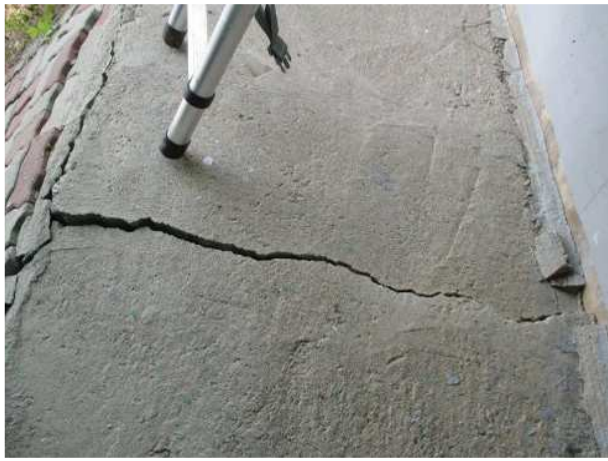
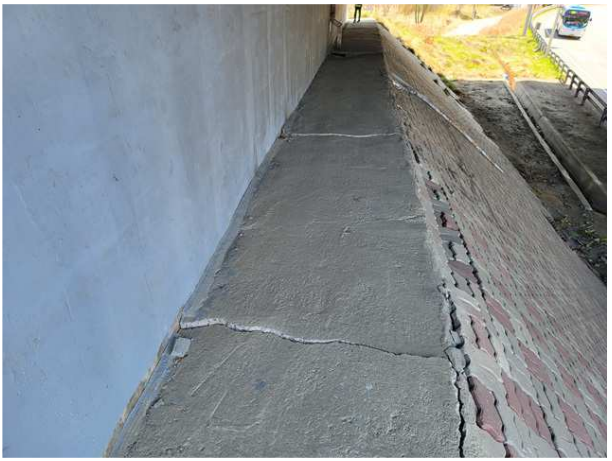
| 08<br>(25년 하반기) | 교대(A1) 법면 상부 몰탈 파손 |

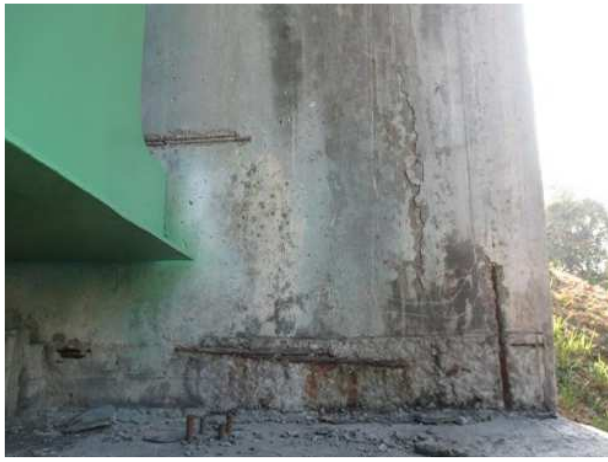
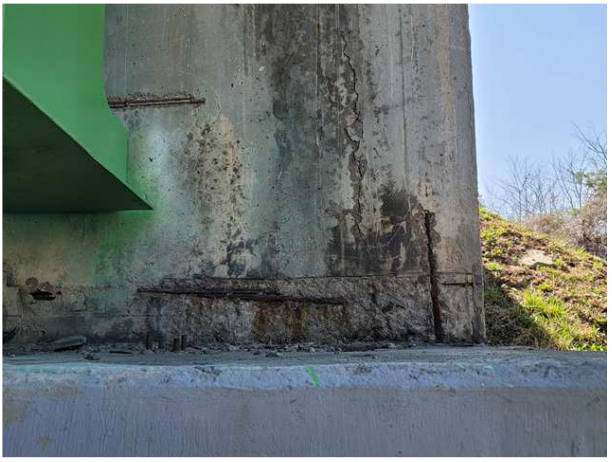
| 09<br>(25년 하반기) | 교대(A2) 흉벽 철근노출 |

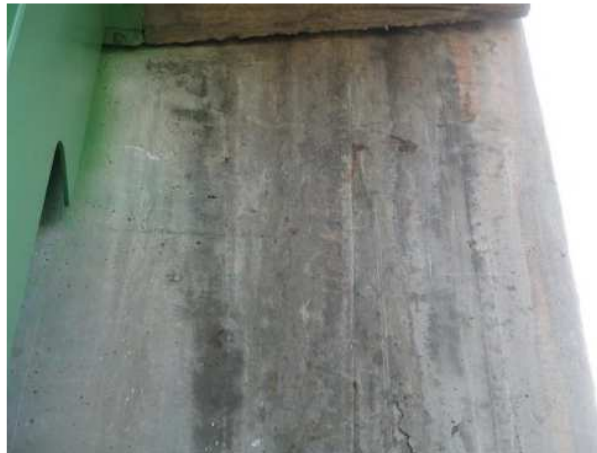
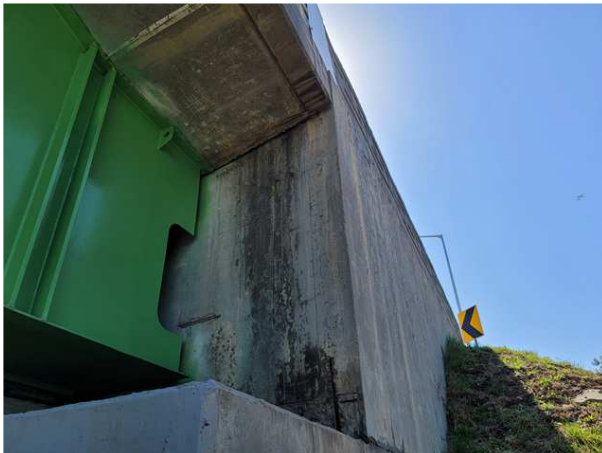
| 10<br>(25년 하반기) | 교대(A2) 누수흔적 | 10<br>(26년 상반기) | 교대(A2) 누수흔적 |

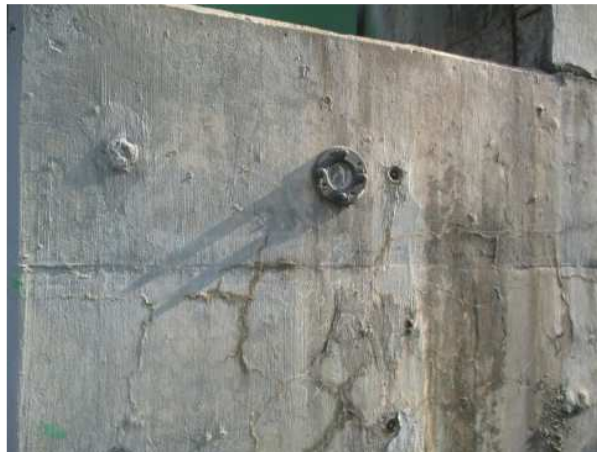
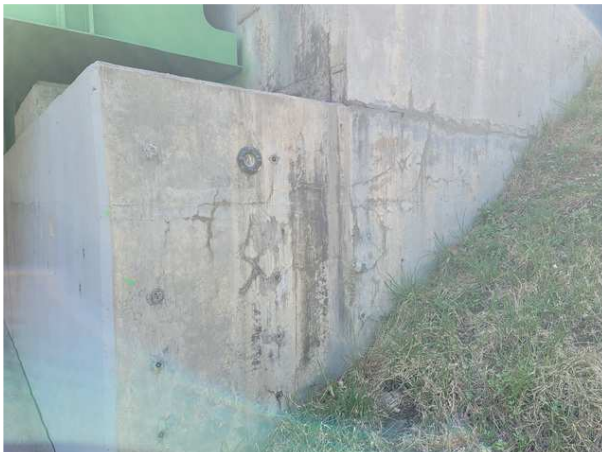
| 11<br>(25년 하반기) | 교대(A2) 망상균열 | 11<br>(26년 상반기) | 교대(A2) 망상균열 |

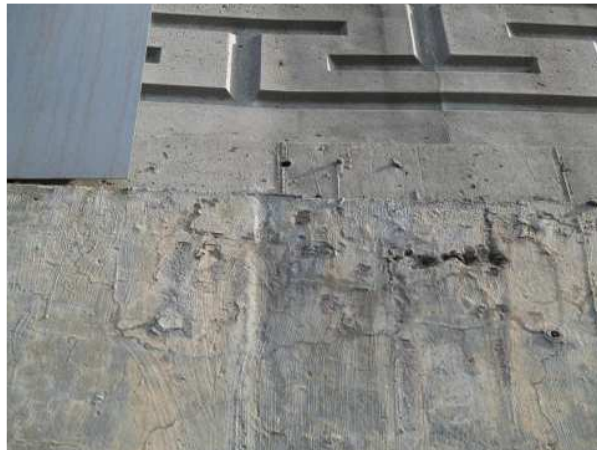
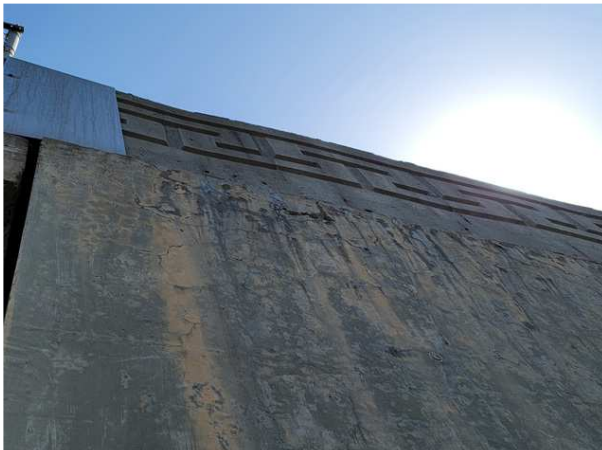
| 12<br>(25년 하반기) | 교대(A2) 날개벽 파손/경미 | 12<br>(26년 상반기) | 교대(A2) 날개벽 파손/경미 |

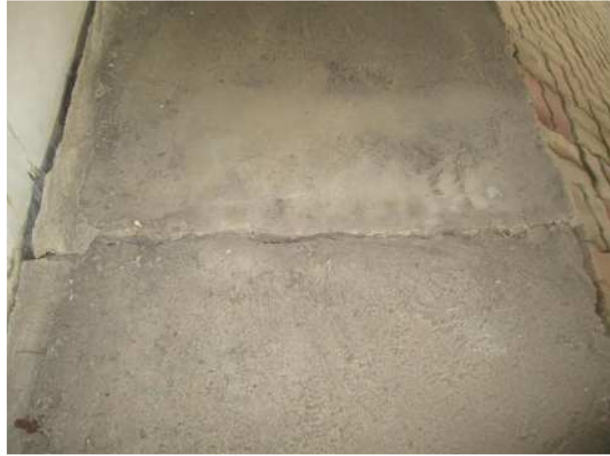
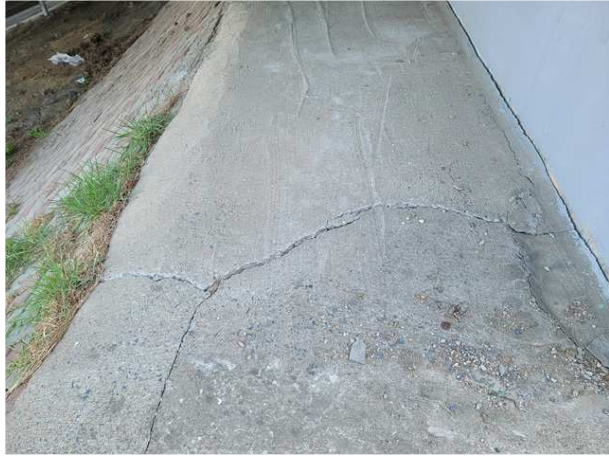
| 13<br>(25년 하반기) | 교대(A2) 법면 상부 몰탈 파손 | 13<br>(26년 상반기) | 교대(A2) 법면 상부 몰탈 파손 |

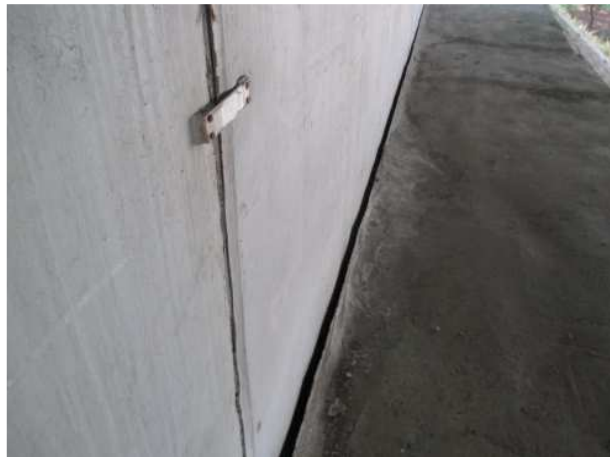
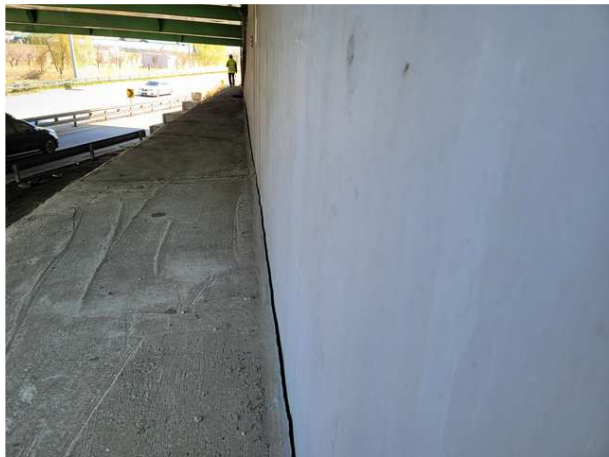
| 14<br>(25년 하반기) | 교대(A2) 법면 이격(30mm) | 14<br>(26년 상반기) | 교대(A2) 법면 이격(30mm) |

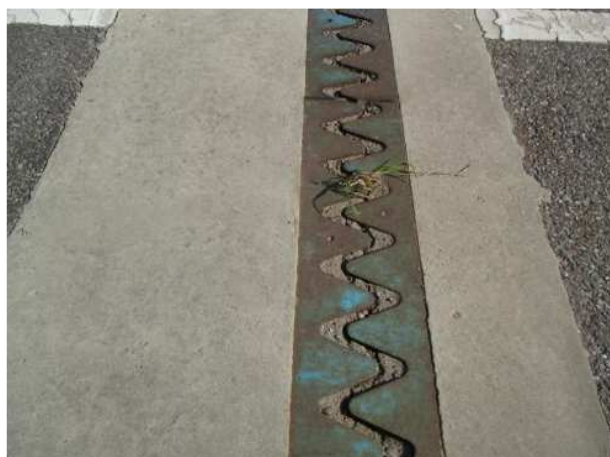
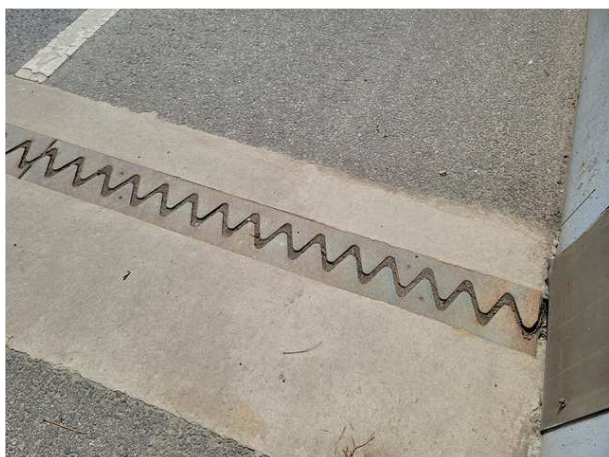
| 점검부위 | | 점검결과 | 발생원인 | 조치 필요사항 | 사진번호 |
|---|---|---|---|---|---|
| 신축이음 | | · 유간 토사퇴적<br>· 후타재 파손<br>· 차수판 볼트 탈락 | · 공용증가, 비산먼지 퇴적<br>· 공용증가, 차량 윤하중<br>· 외부충격, 시공미흡 | · 주의관찰<br>· 단면보수<br>· 주의관찰 | 15<br>17<br>16 |

| 15<br>(25년 하반기) | 신축이음(A1) 유간 토사퇴적 | 15<br>(26년 상반기) | 신축이음(A1) 유간 토사퇴적 |

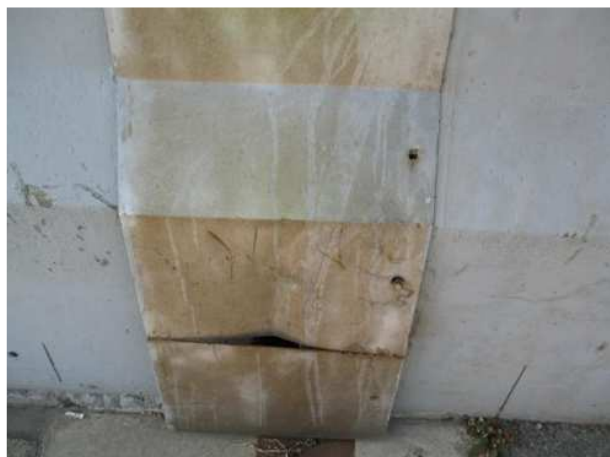
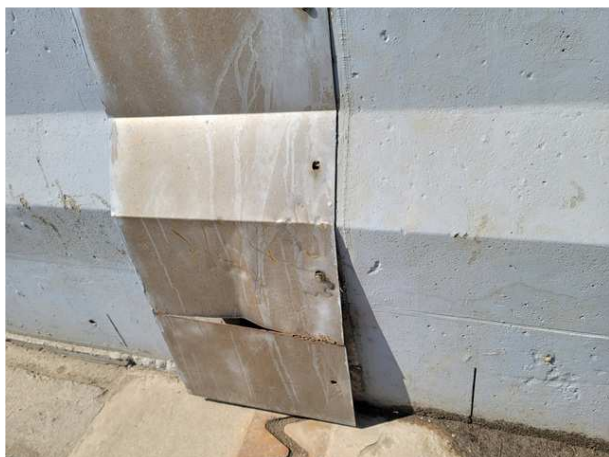
| 16<br>(25년 하반기) | 차수판(A2) 볼트 탈락 |

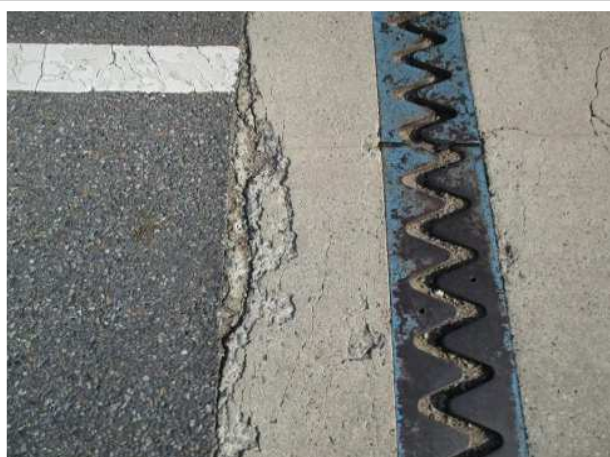
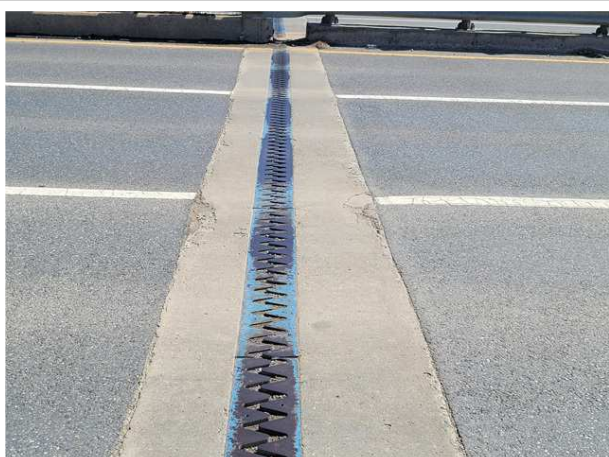
| 17<br>(25년 하반기) | 신축이음(A2) 후타재 파손 |

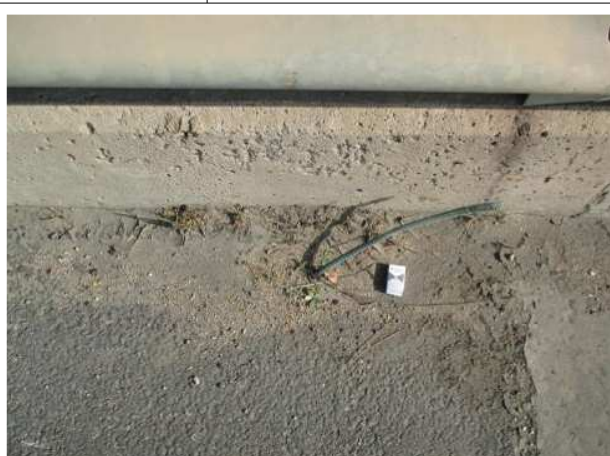
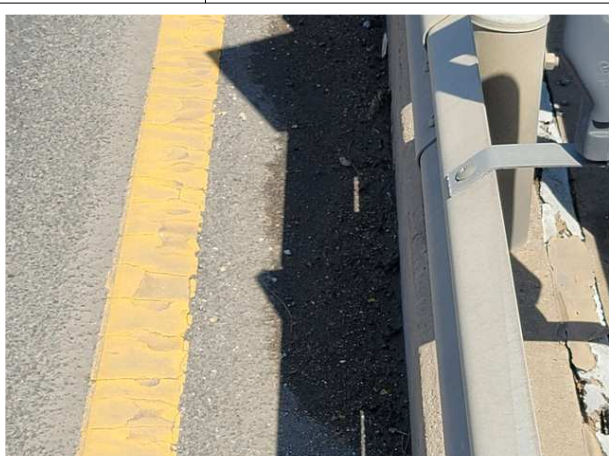
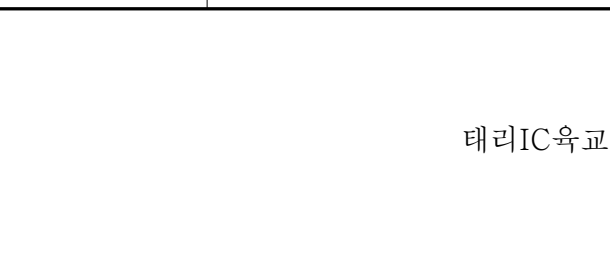
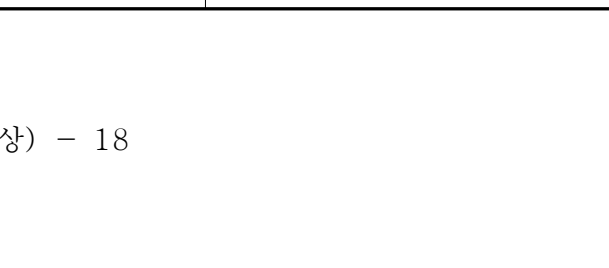
| 점검부위 | | 점검결과 | 발생원인 | 조치 필요사항 | 사진번호 |
|---|---|---|---|---|---|
| 배수시설 | | · 배수구 막힘 | · 공용증가, 비산먼지 퇴적 | · 정비 | 18 |

| 18<br>(25년 하반기) | 배수구 막힘 |
| 18<br>(26년 상반기) | 배수구 막힘 |

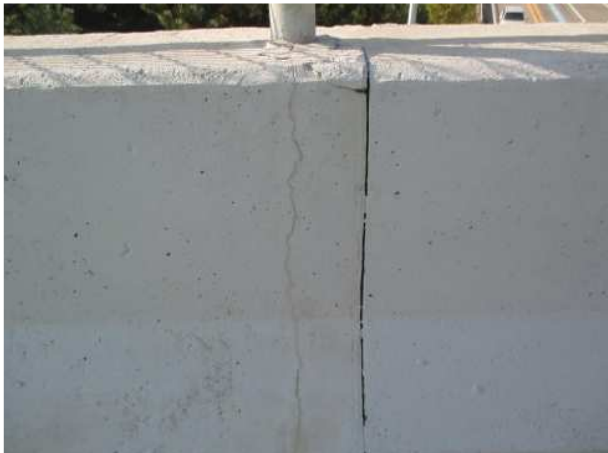
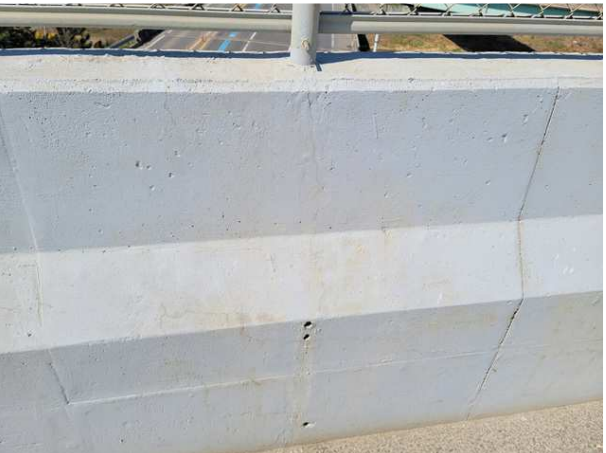
| 점검부위 | | 점검결과 | 발생원인 | 조치 필요사항 | 사진번호 |
|---|---|---|---|---|---|
| 난간 및 연석 | | · 방호벽 균열<br>· 실란트 파손<br>· 배선 덮개 탈락 | · 건조수축, 온도변화<br>· 공용증가<br>· 외부충격 | · 표면처리<br>· 주의관찰<br>· 재설치 | 19<br>20 |

| 19<br>(25년 하반기) | 방호벽 균열(0.3mm미만) | 19<br>(26년 상반기) | 방호벽 균열(0.3mm미만) |

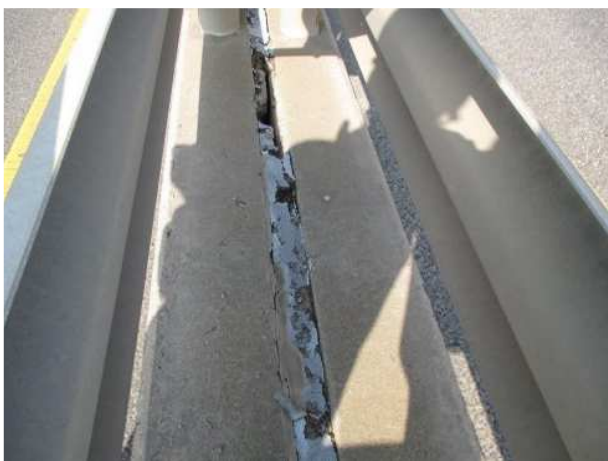
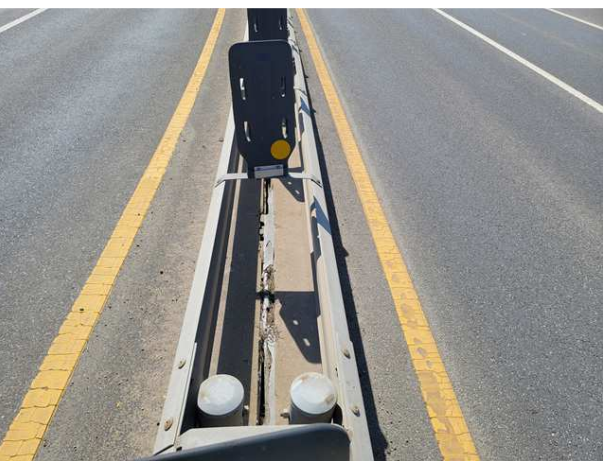
| 20<br>(25년 하반기) | 중분대(S1) 실란트 파손 | 20<br>(26년 상반기) | 중분대(S1) 실란트 파손 |

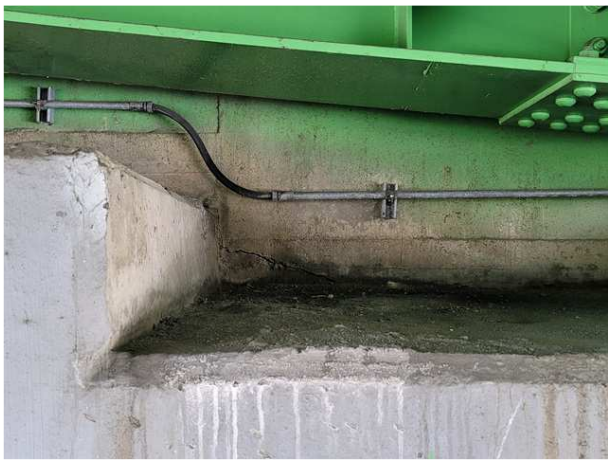
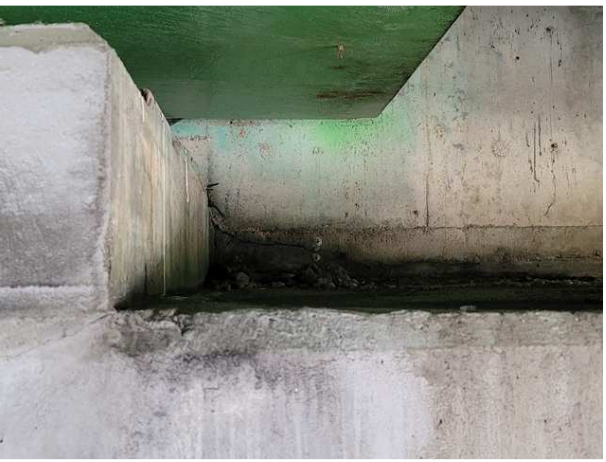
| 21<br>(26년 상반기) | 교대(A1) 균열(0.5mm이상) | 22<br>(26년 상반기) | 교대(A1) 균열(0.5mm이상) |
