## 35. 옥 립 터 널 (상)

## 35. 옥림터널(상) (2종)

## ① 정기안전점검표

점검일자 : 2026년 04월 07일

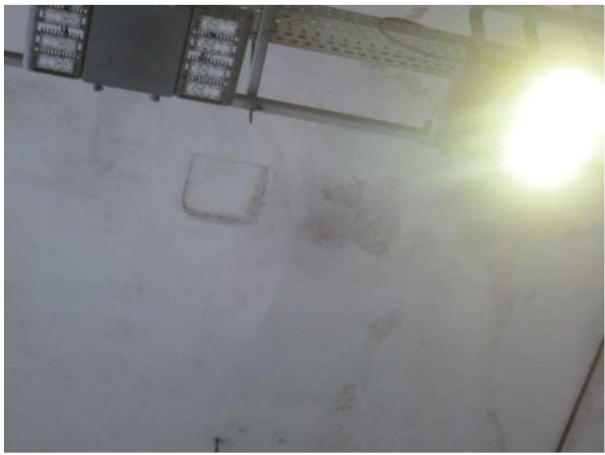
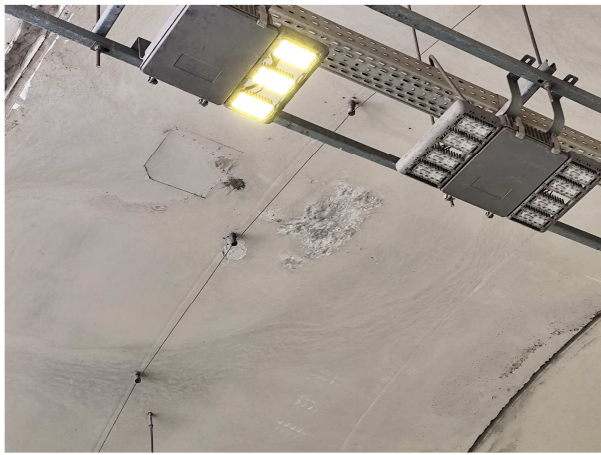
| 01<br>(25년 하반기) | Span4 천단부-표면열화 | 01<br>(26년 상반기) | Span4 천단부-표면열화 |

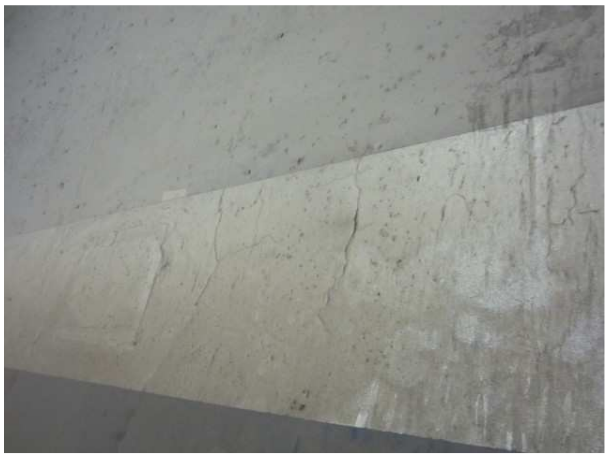
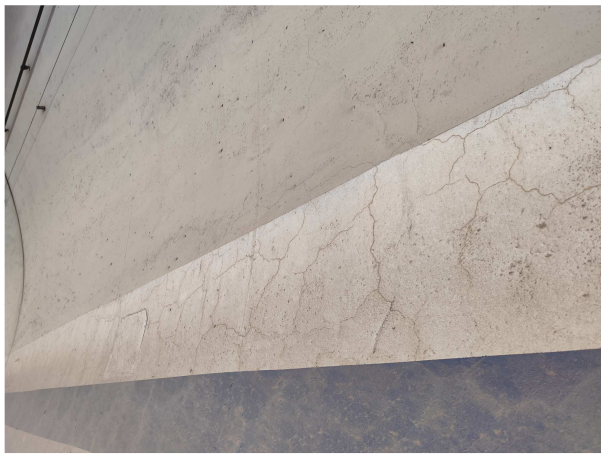
| 02<br>(25년 하반기) | Span8 우측벽체-망상균열 | 02<br>(26년 상반기) | Span8 우측벽체-망상균열 |

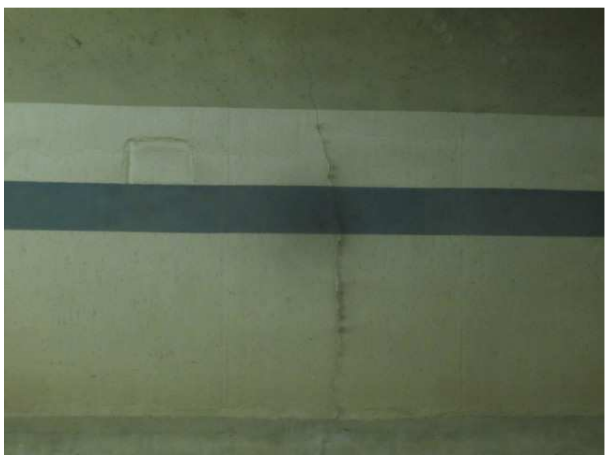
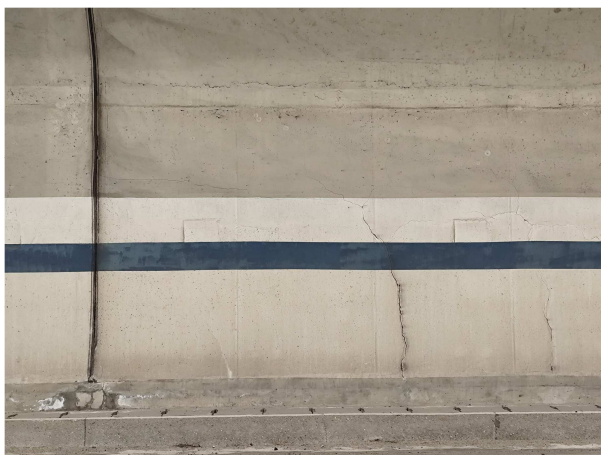
| 03<br>(25년 하반기) | Span12 벽체-균열(0.3mm이상) | 03<br>(26년 상반기) | Span12 벽체-균열(0.3mm이상) |

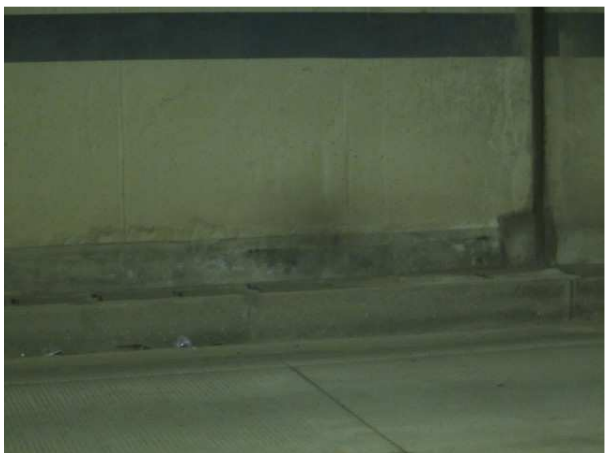
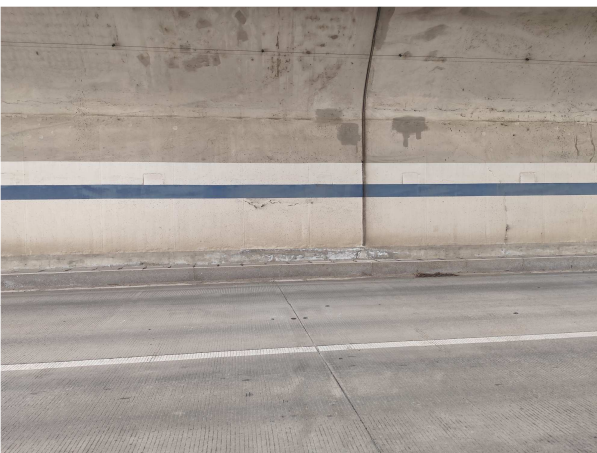
| 04<br>(25년 하반기) | Span14 중앙벽체-백태 | 04<br>(26년 상반기) | Span14 중앙벽체-백태 |

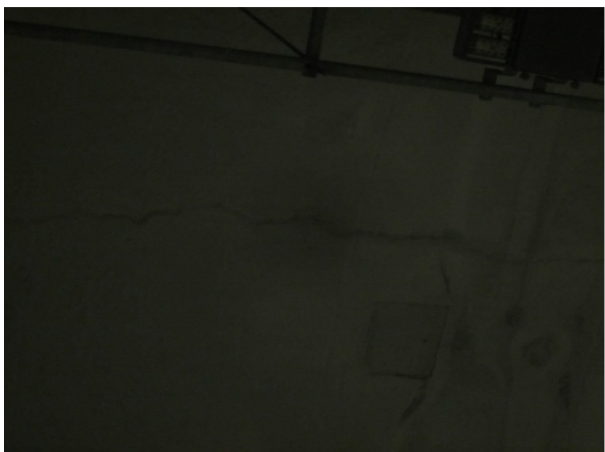
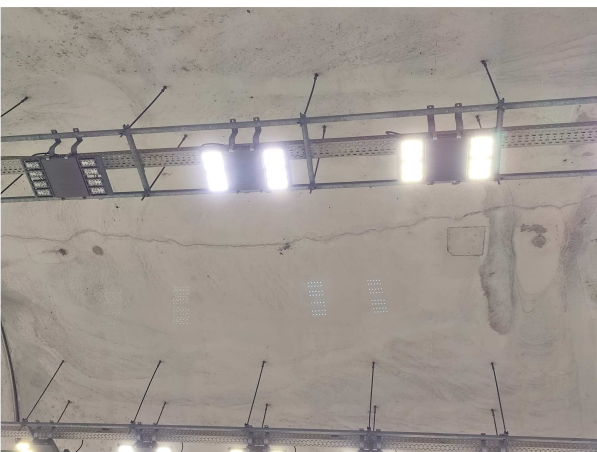
| 05<br>(25년 하반기) | Span17 천단부-균열(0.3mm이상) | 05<br>(26년 상반기) | Span17 천단부-균열(0.3mm이상) |

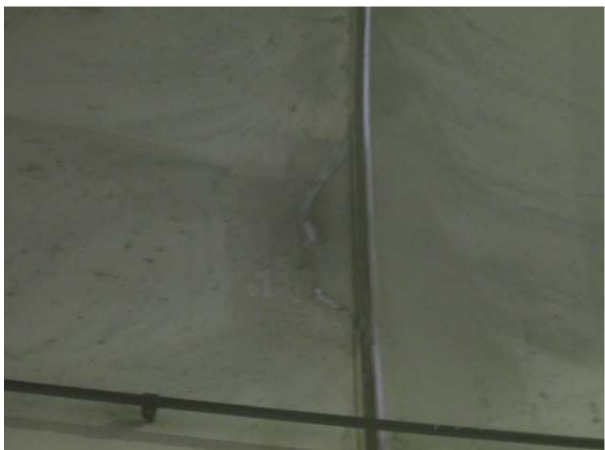
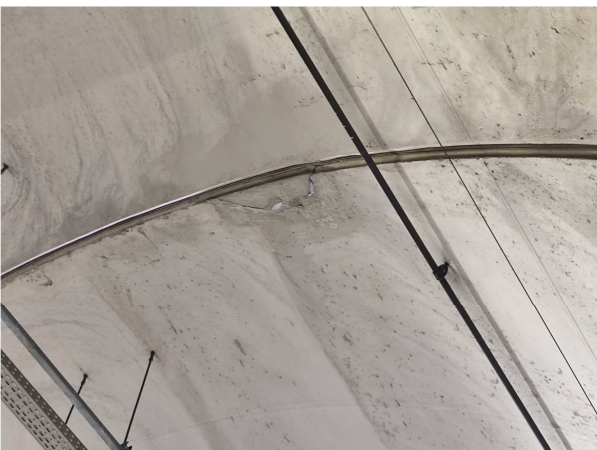
| 06<br>(25년 하반기) | Span21 벽체-박리 | 06<br>(26년 상반기) | Span21 벽체-박리 |

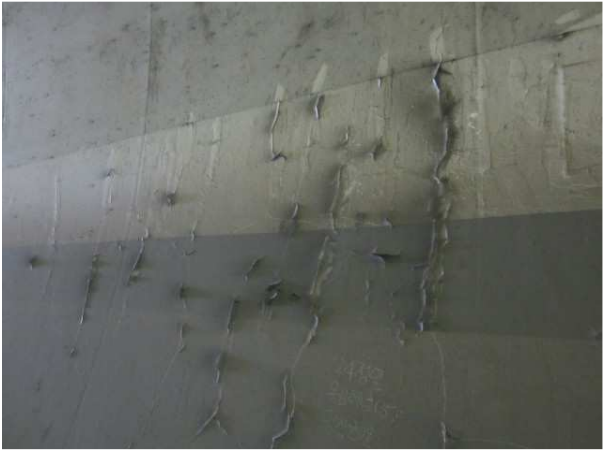
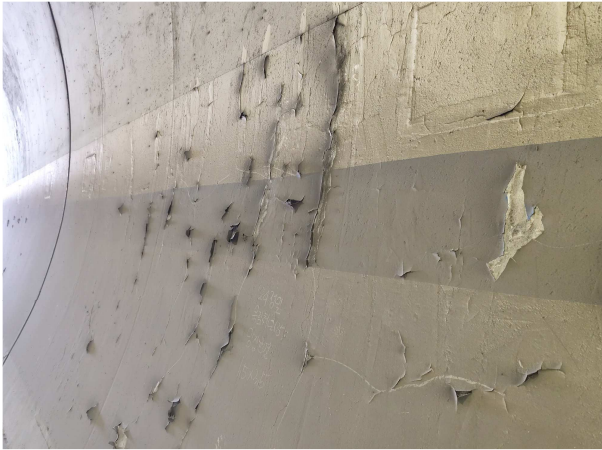
| 07<br>(25년 하반기) | Span22<br>벽체-망상균열(cw:0.3mm미만) | 07<br>(26년 상반기) | Span22<br>벽체-망상균열(cw:0.3mm미만) |

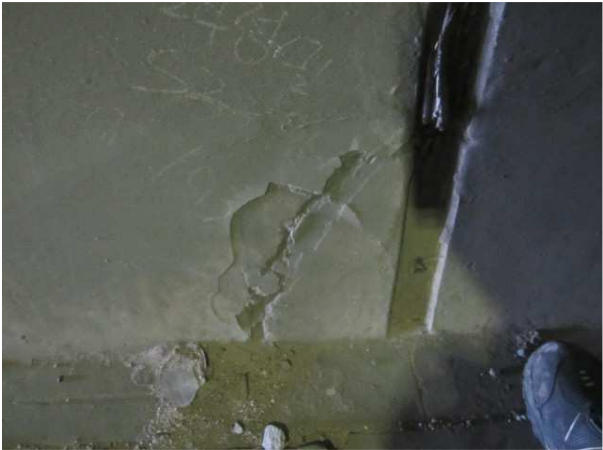
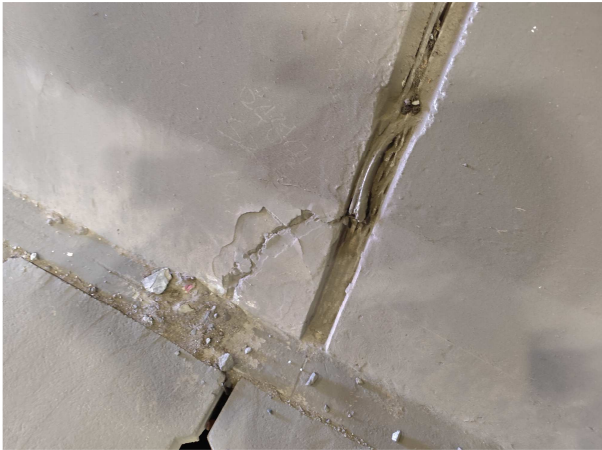
| 08<br>(25년 하반기) | Span23 벽체-균열(0.3mm이상) | 08<br>(26년 상반기) | Span23 벽체-균열(0.3mm이상) |

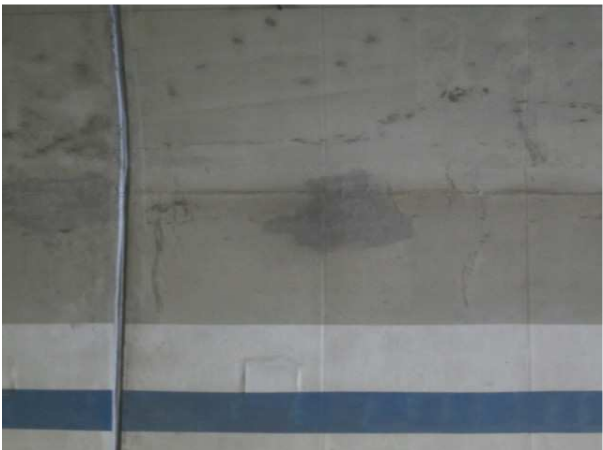
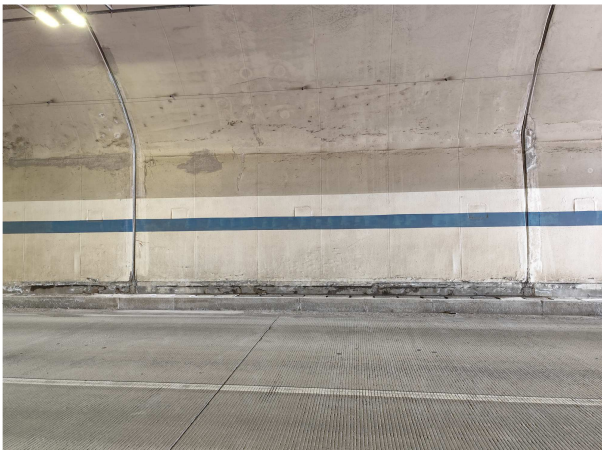
| 09<br>(25년 하반기) | Span25 중앙벽체-누수흔적 | 09<br>(26년 상반기) | Span25 중앙벽체-누수흔적 |

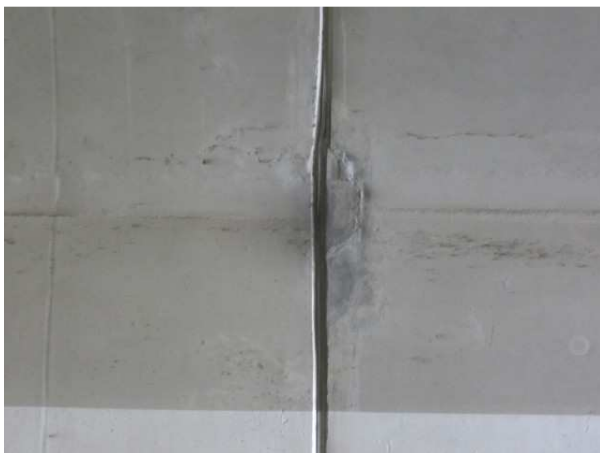
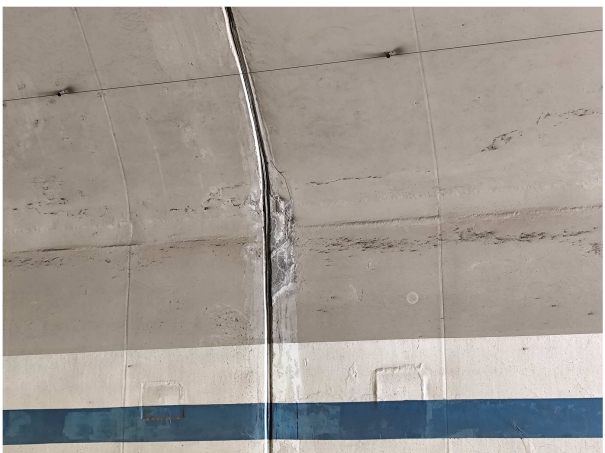
| 10<br>(25년 하반기) | Span26 중앙벽체-박리 | 10<br>(26년 상반기) | 교대 망상균열(0.3mm미만) |

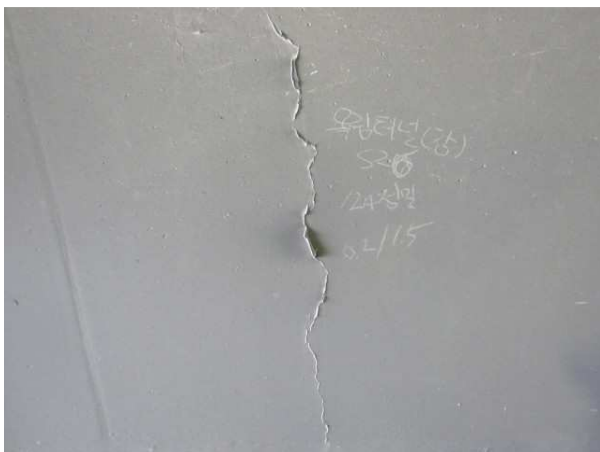
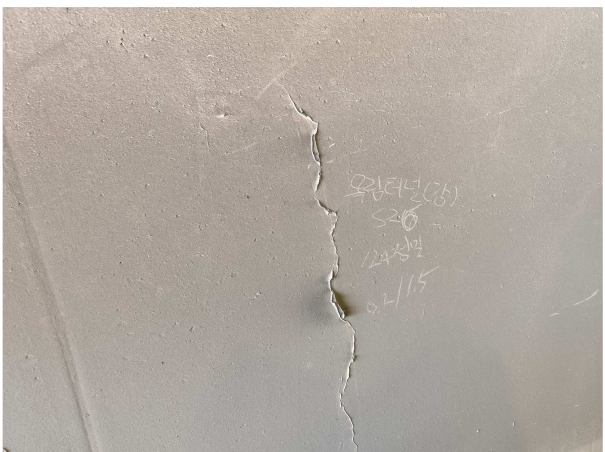
| 11<br>(25년 하반기) | Span26 벽체-균열(0.3mm미만) | 11<br>(26년 상반기) | 교대 박리 |

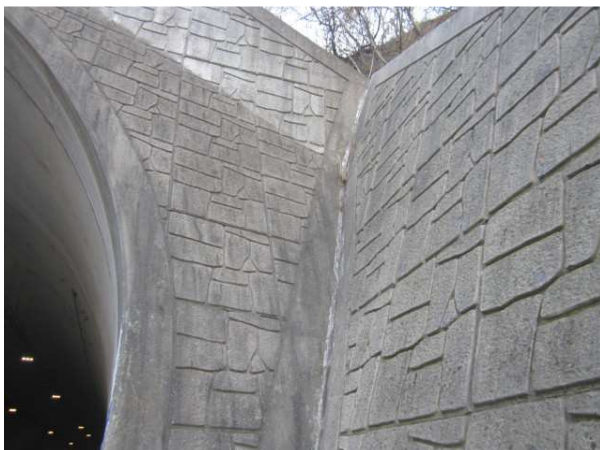
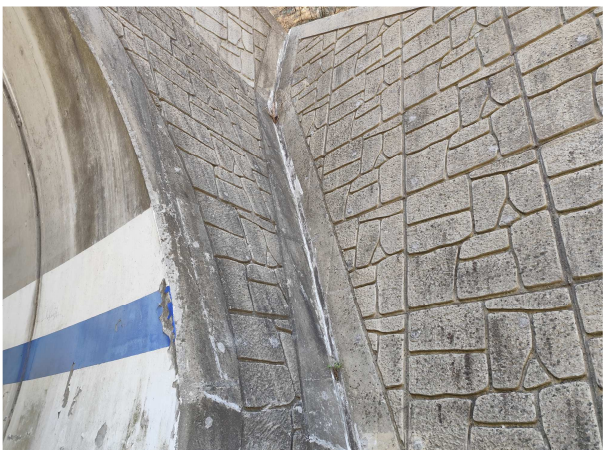
| 12<br>(25년 하반기) | 시점 갭문-누수흔적 | 12<br>(26년 상반기) | 교대 박리 |

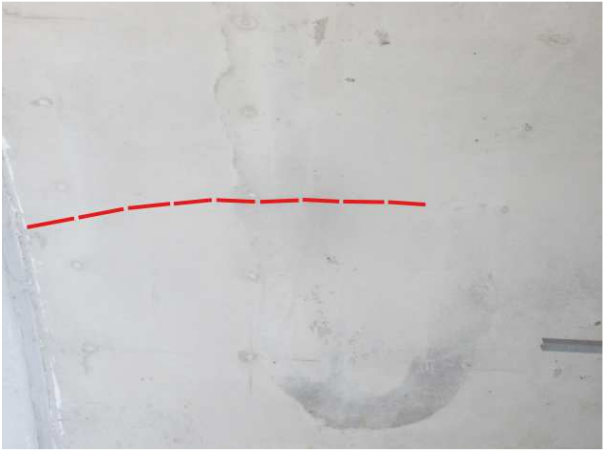
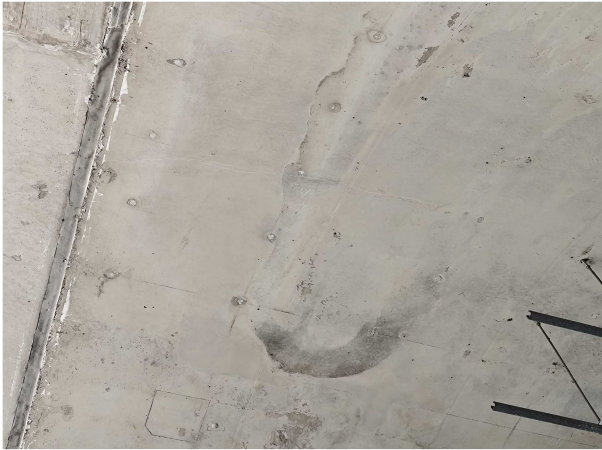
| 13<br>(25년 하반기) | Span2 갯문-균열(0.3mm미만) | 13<br>(26년 상반기) | Span2 갯문-균열(0.3mm미만) |

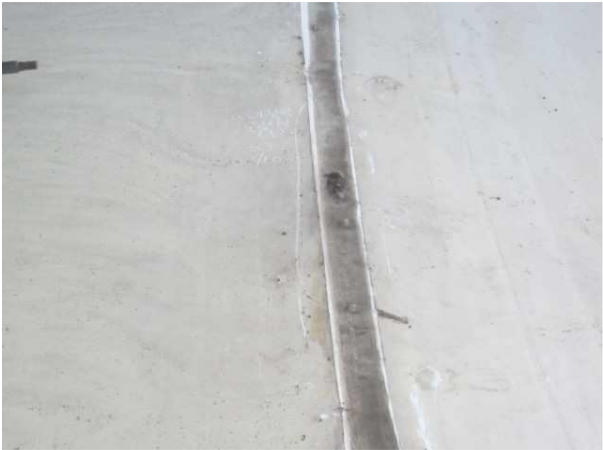
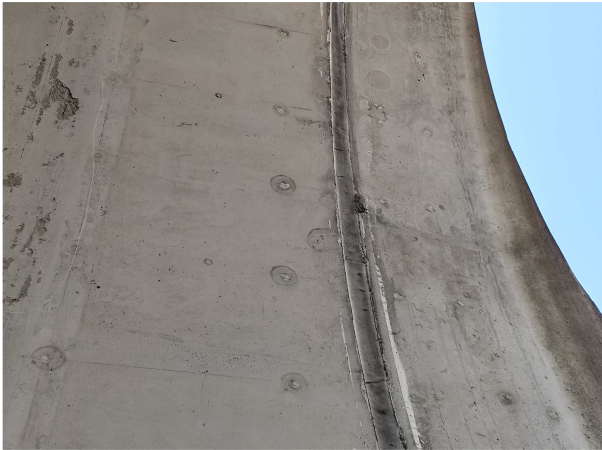
| 14<br>(25년 하반기) | Span2 갯문-박리 | 14<br>(26년 상반기) | Span2 갯문-박리 |

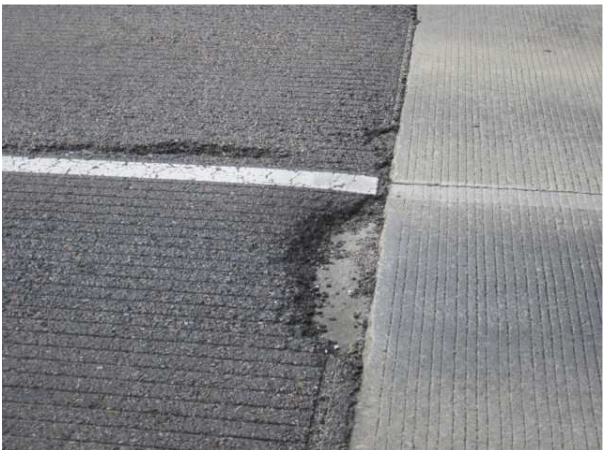
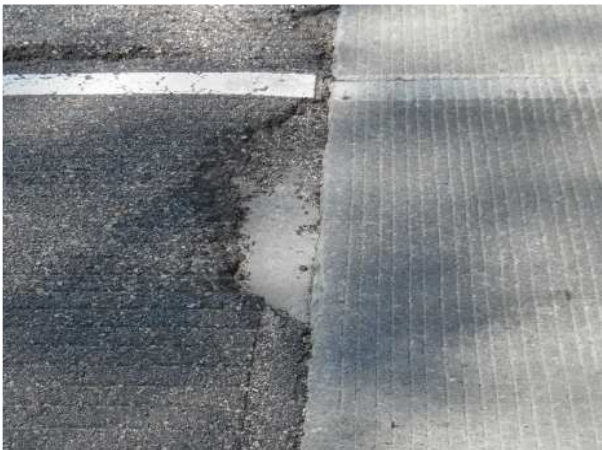
| 15<br>(25년 하반기) | 시점부 접속포장-파손 | 15<br>(26년 상반기) | 시점부 접속포장-파손 |

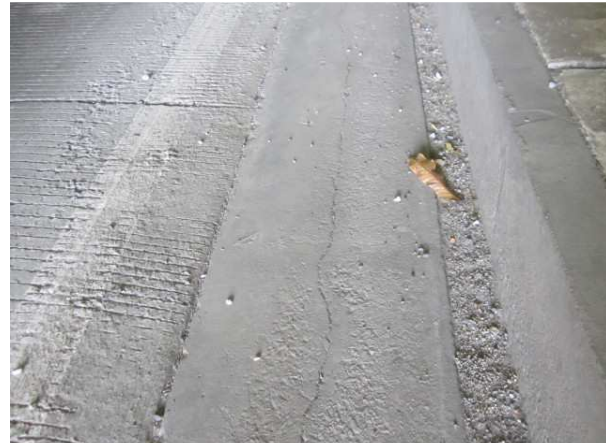
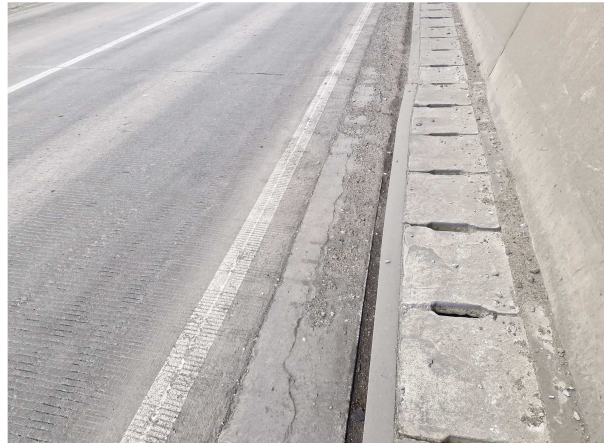
| 16<br>(25년 하반기) | Span4 포장부-균열 | 16<br>(26년 상반기) | Span4 포장부-균열 |

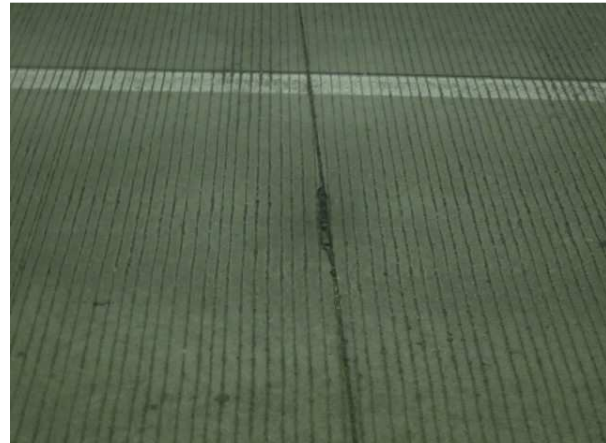
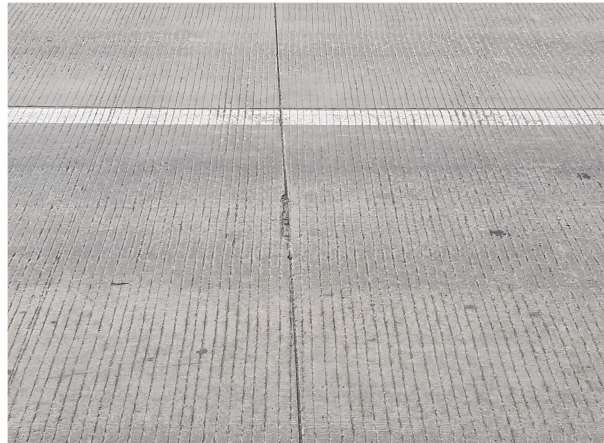
| 17<br>(25년 하반기) | Span12 포장부-파손 | 17<br>(26년 상반기) | Span12 포장부-파손 |

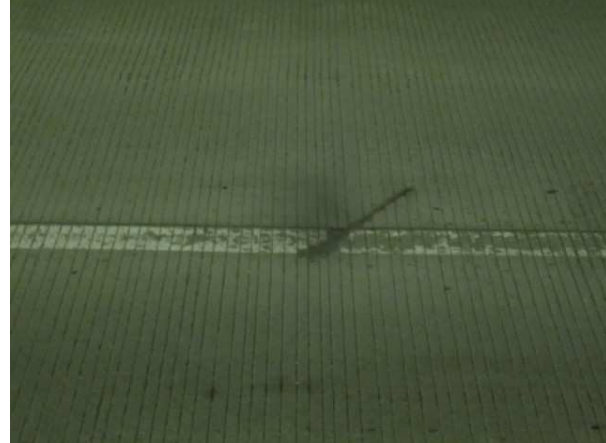
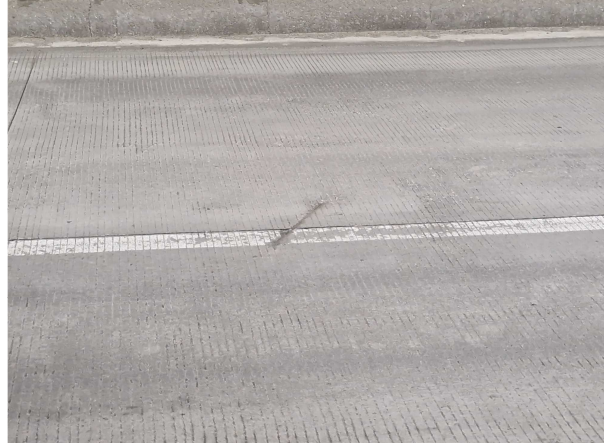
| 18<br>(25년 하반기) | Span13 포장부-잡철근 노출 | 18<br>(26년 상반기) | Span13 포장부-잡철근 노출 |

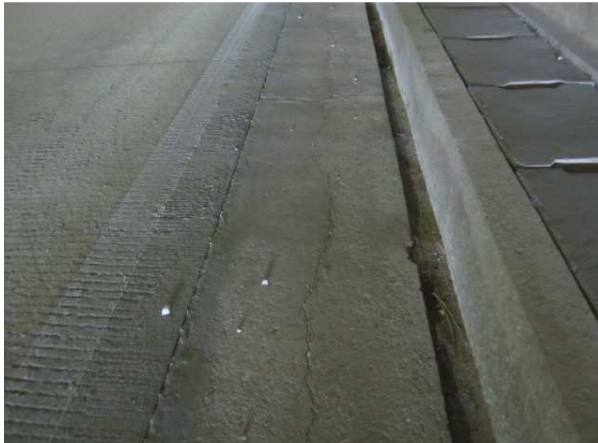
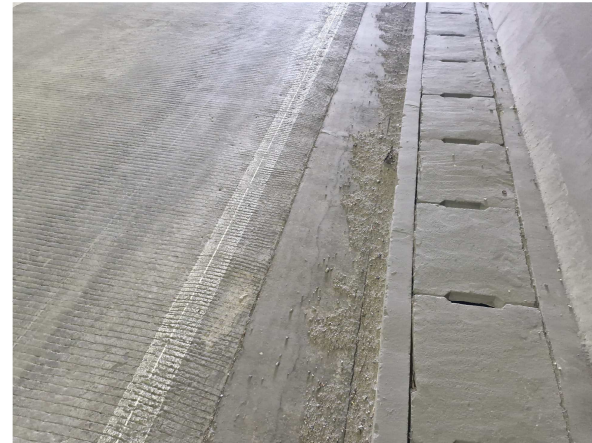
| <div>19</div> <div>(25년 하반기)</div> | <div>Span23 포장부-균열</div> | <div>19</div> <div>(26년 상반기)</div> | <div>교면포장 접속부 아스콘 파손</div> |

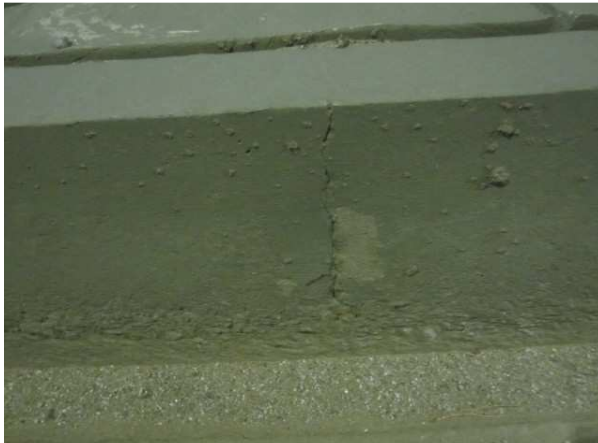
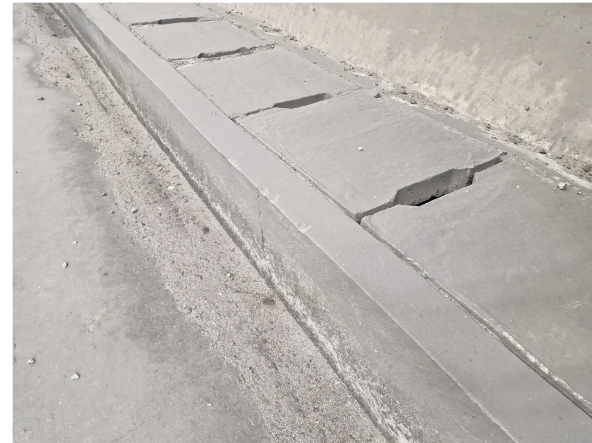
| <div>20</div> <div>(25년 하반기)</div> | <div>Span15 공동구-균열(0.3mm미만)</div> | <div>20</div> <div>(26년 상반기)</div> | <div>Span15 공동구-균열(0.3mm미만)</div> |

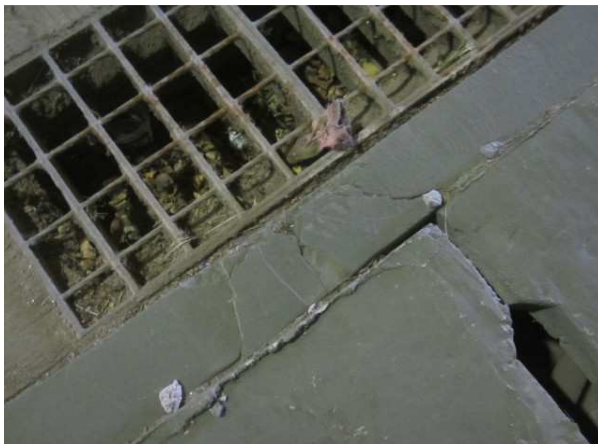
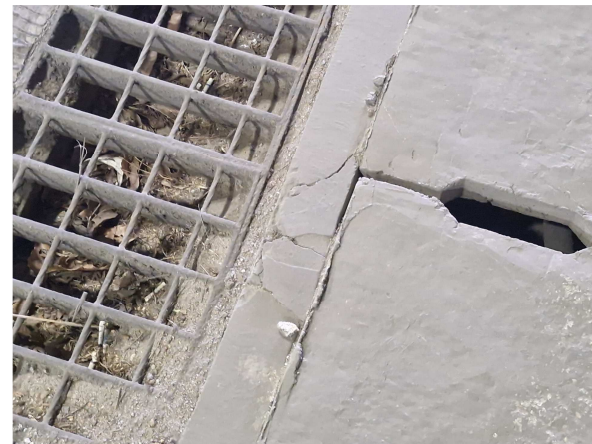
| <div>21</div> <div>(25년 하반기)</div> | <div>Span22 공동구-파손</div> | <div>21</div> <div>(26년 상반기)</div> | <div>교면포장 토사퇴적</div> |

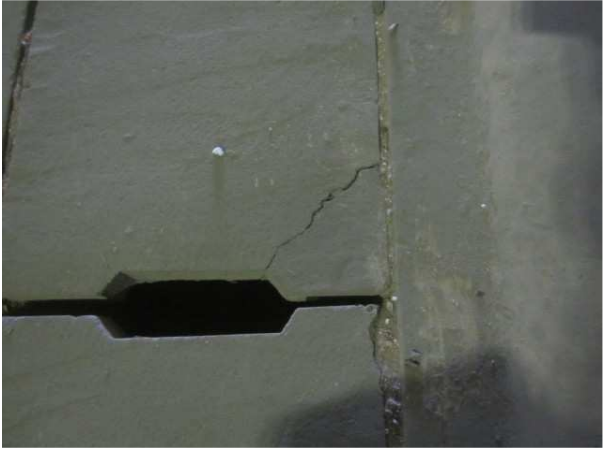
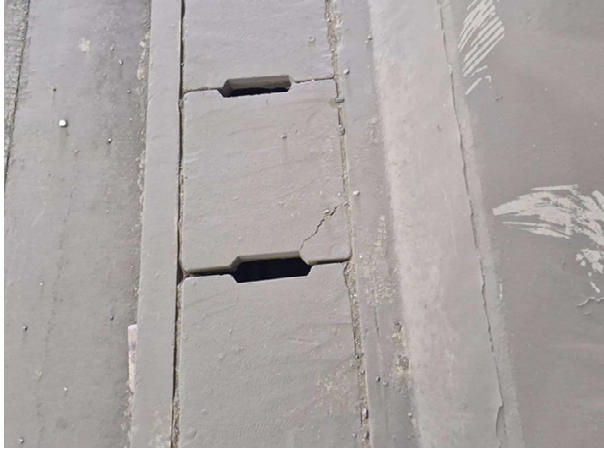
| 22<br>(25년 하반기) | Span22 공동구-덮개파손 | 22<br>(26년 상반기) | Span22 공동구-덮개파손 |

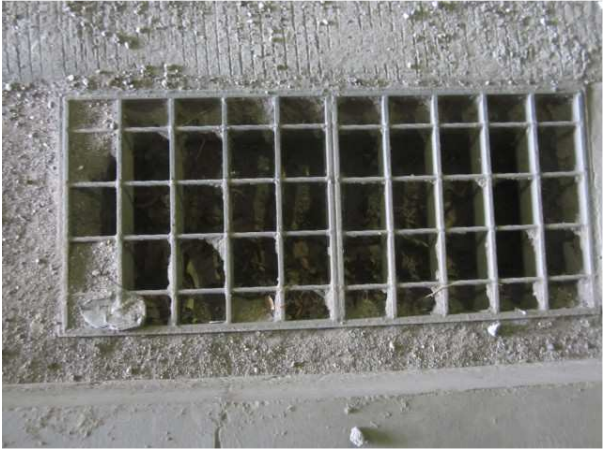
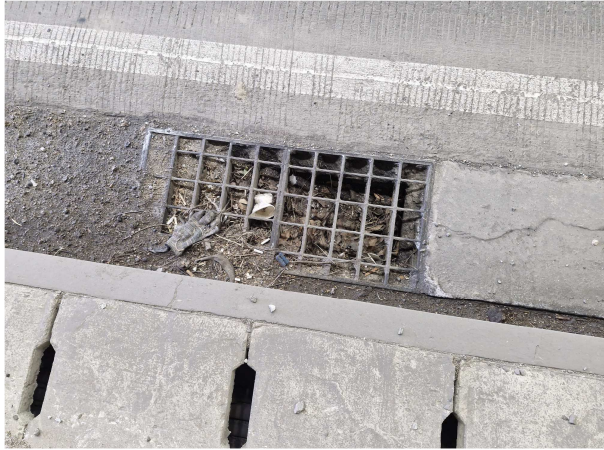
| 23<br>(25년 하반기) | Span5 배수구-토사퇴적 | 23<br>(26년 상반기) | Span5 배수구-토사퇴적 |

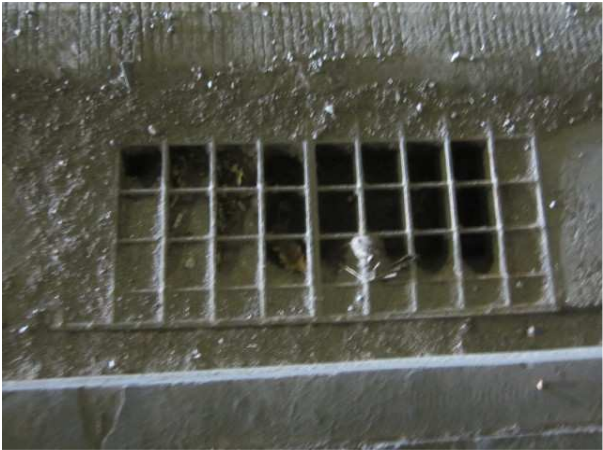
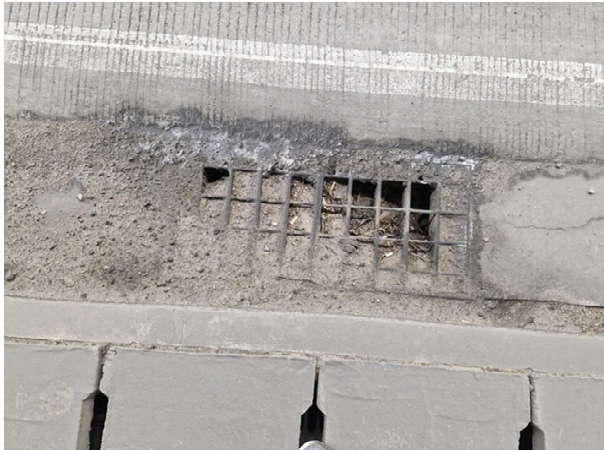
| 24<br>(25년 상반기) | 배수시설-배수구 막힘 | 24<br>(26년 상반기) | 배수시설-배수구 막힘 |

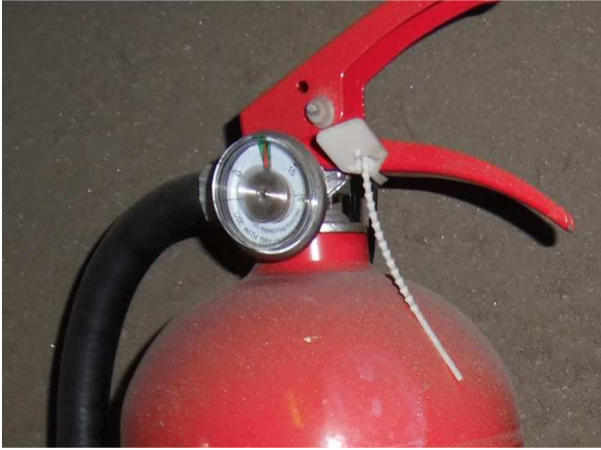
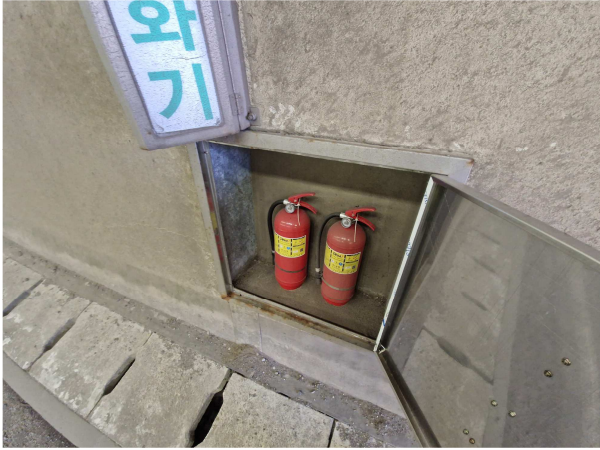
| 25<br>(25년 하반기) | 소화시설 4개소-교체완료 | 25<br>(26년 상반기) | 소화시설 4개소-교체완료 |

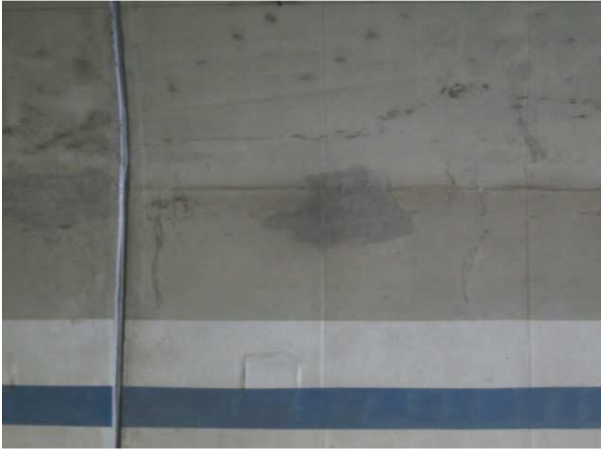
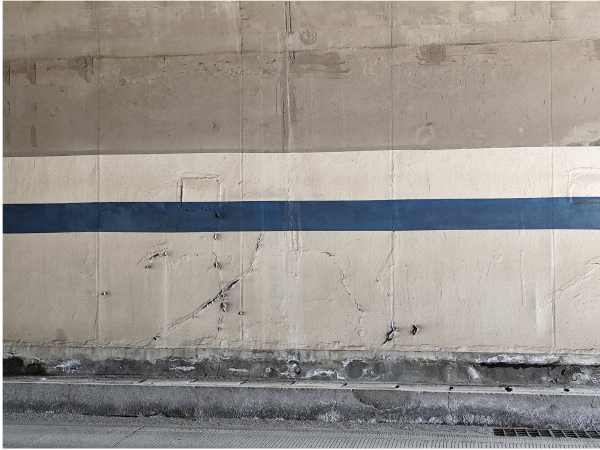
| 26<br>(25년 하반기) | Span23 벽체 균열(0.3mm미만) | 26<br>(26년 상반기) | Span23 벽체 균열(0.3mm미만) |

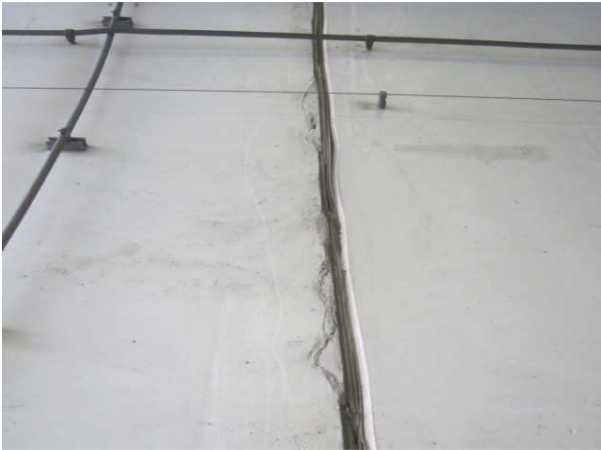
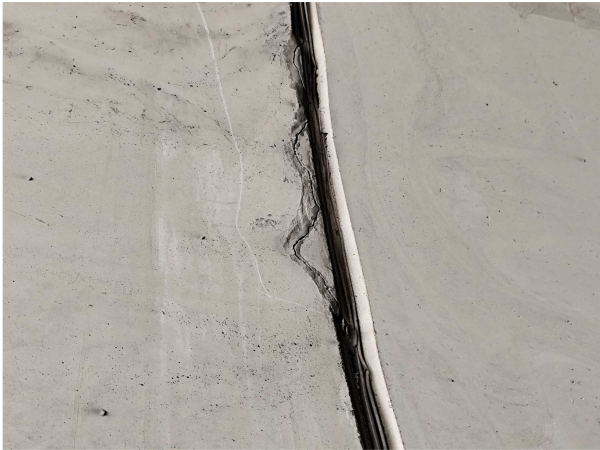
| 27<br>(25년 상반기) | Span29 벽체-박리 | 27<br>(26년 상반기) | Span29 벽체-박리 |
