## 36. 옥 립 터 널 (하)

## 36. 옥림터널(하) (2종)

## ① 정기안전점검표

점검일자 : 2026년 04월 07일

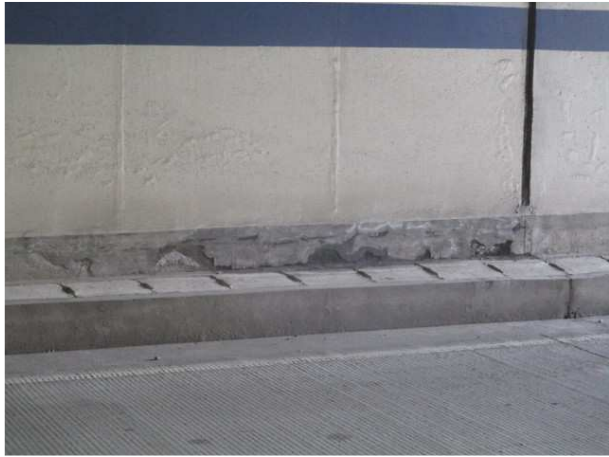
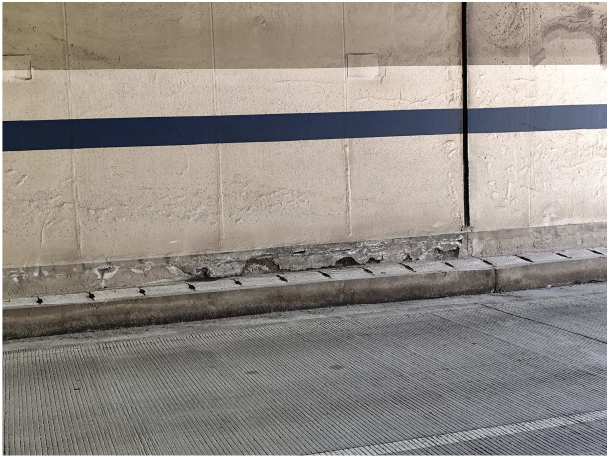
| <p>01<br/>(25년 하반기)</p> | <p>01<br/>(26년 상반기)</p> |

| <p>Span4 중앙벽체-백태 및 누수흔적</p> | <p>Span4 중앙벽체-백태 및 누수흔적</p> |

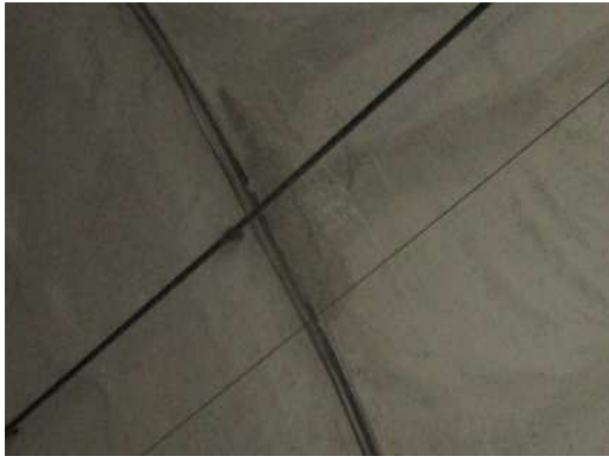
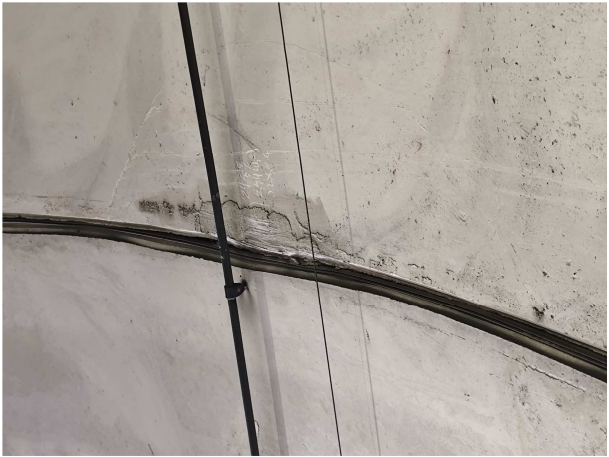
| <p>02<br/>(25년 하반기)</p> | <p>02<br/>(26년 상반기)</p> |

| <p>Span8 좌측벽체-박락</p> | <p>Span8 좌측벽체-박락</p> |

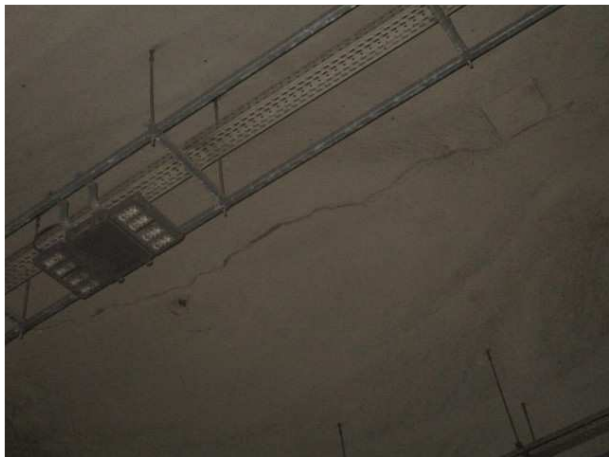
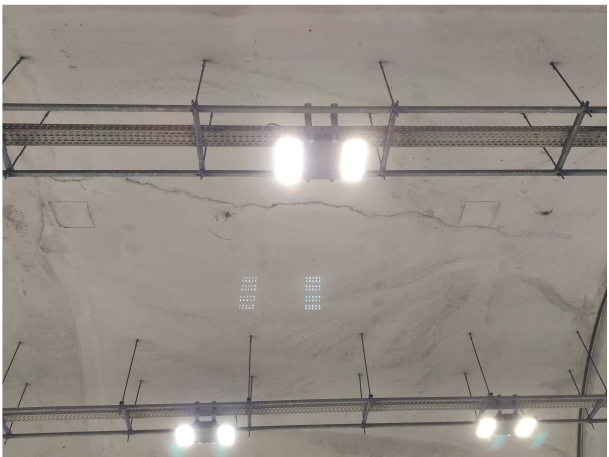
| <p>03<br/>(25년 하반기)</p> | <p>03<br/>(26년 상반기)</p> |

| <p>Span11 천단부-균열(0.3mm이상)</p> | <p>Span11 천단부-균열(0.3mm이상)</p> |

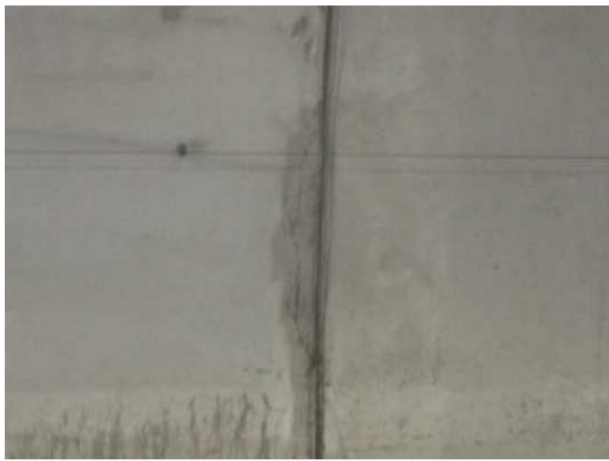
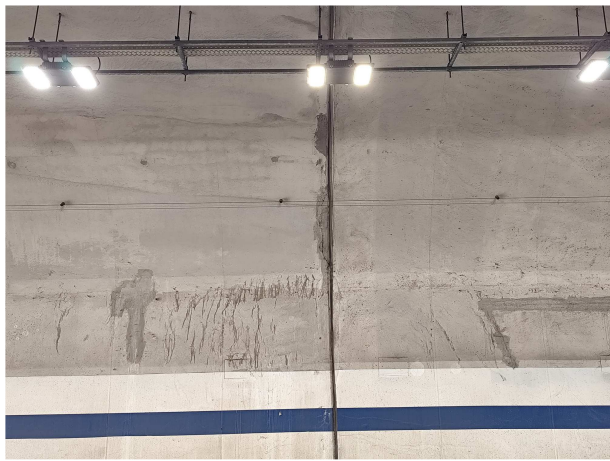
| 04<br>(25년 하반기) | Span14 중앙벽체-박리 | 04<br>(26년 상반기) | Span14 중앙벽체-백태 |

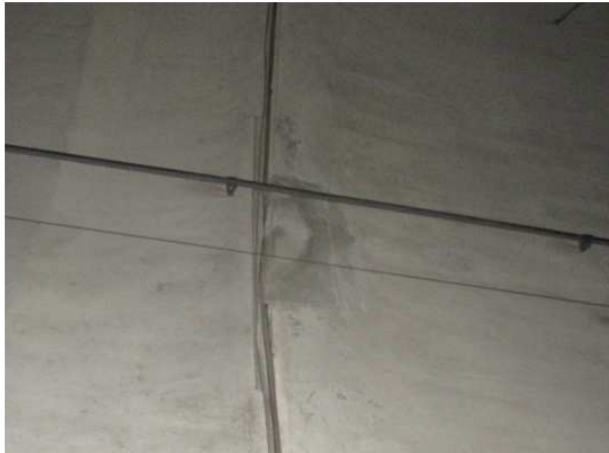
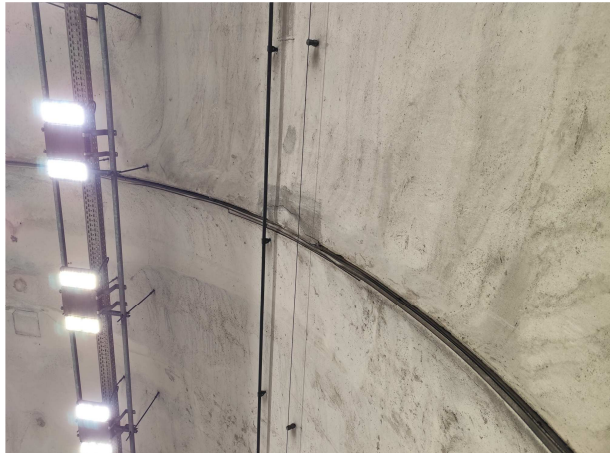
| 05<br>(25년 하반기) | Span18 좌측벽체-박리 | 05<br>(26년 상반기) | Span18 좌측벽체-박리 |

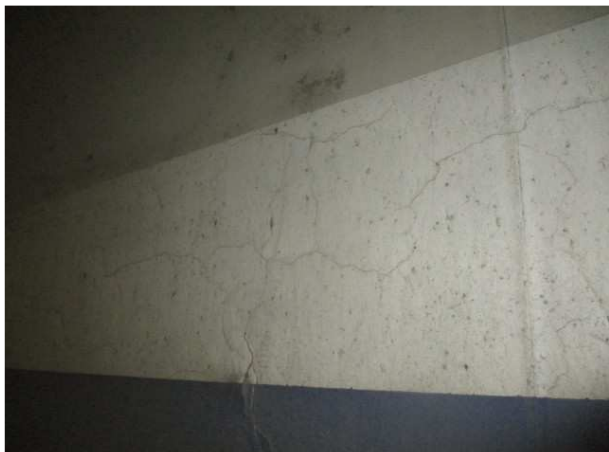
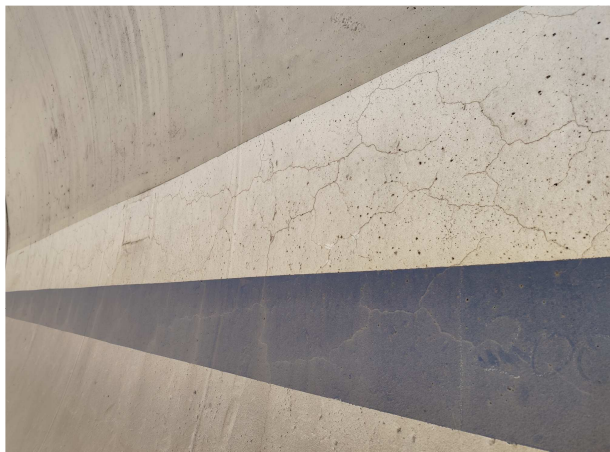
| 06<br>(25년 하반기) | span22 좌측벽체-망상균열(0.3mm미만) | 06<br>(26년 상반기) | span22 좌측벽체-망상균열(0.3mm미만) |

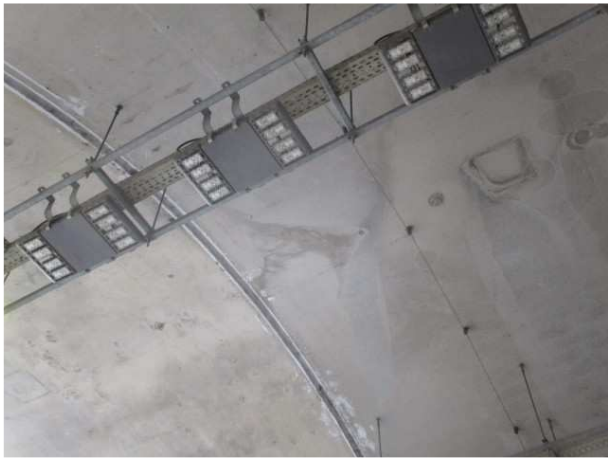
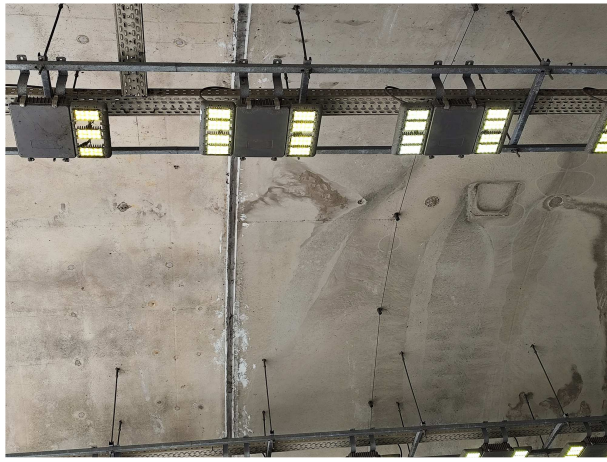
| 07<br>(25년 하반기) | Span27 천단부-표면열화 | 07<br>(26년 상반기) | Span27 천단부-표면열화 |

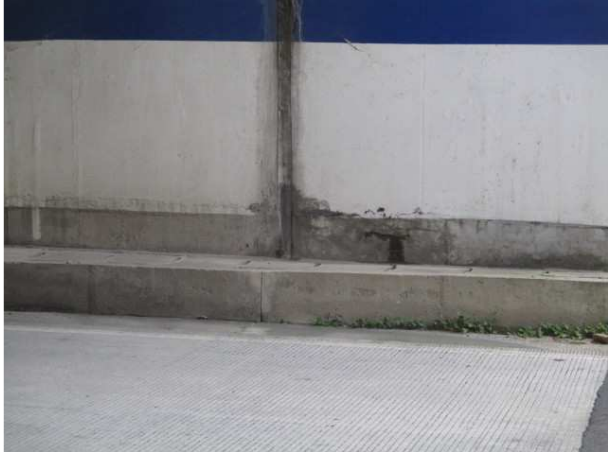
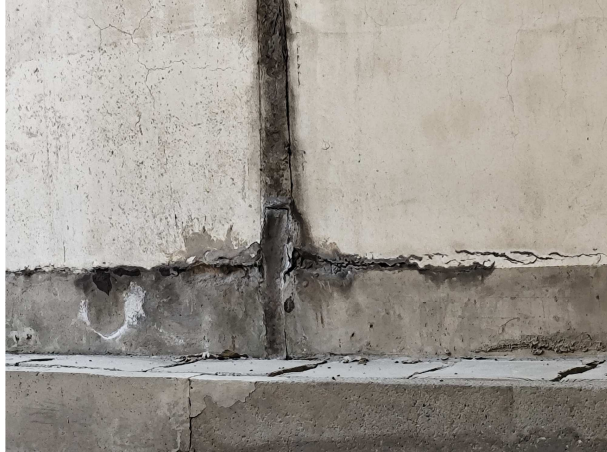
| 08<br>(25년 하반기) | 시점 갭문-누수흔적 | 08<br>(26년 상반기) | 시점 갭문-누수흔적 |

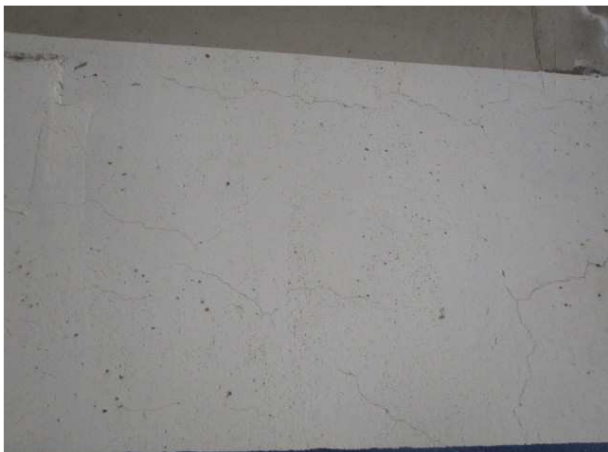
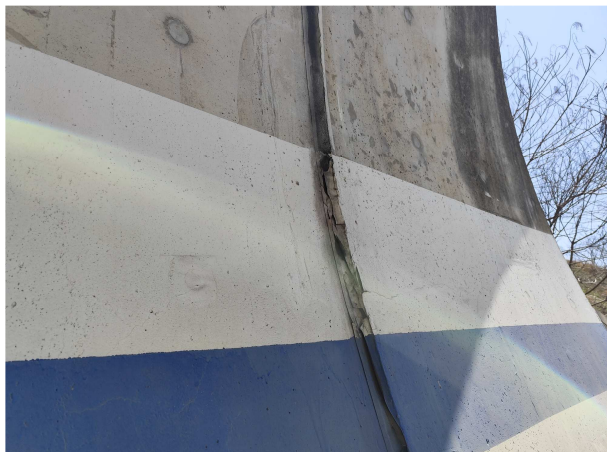
| 09<br>(25년 하반기) | 중점 갭문-망상균열(0.3mm미만) | 09<br>(26년 상반기) | 중점 갭문-망상균열(0.3mm미만) |

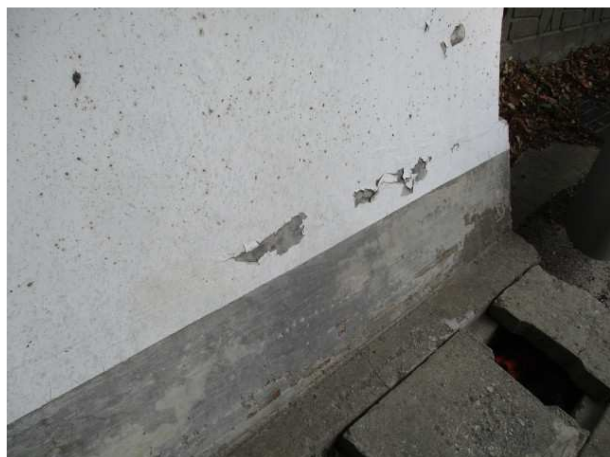
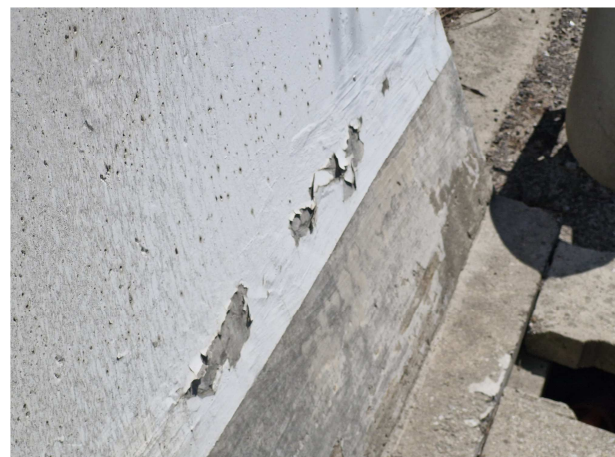
| 10<br>(25년 하반기) | 중점 갭문-표면열화 | 10<br>(26년 상반기) | 중점 갭문-표면열화 |

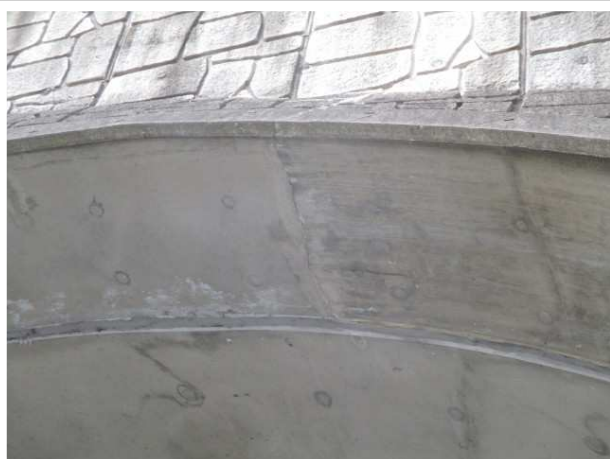
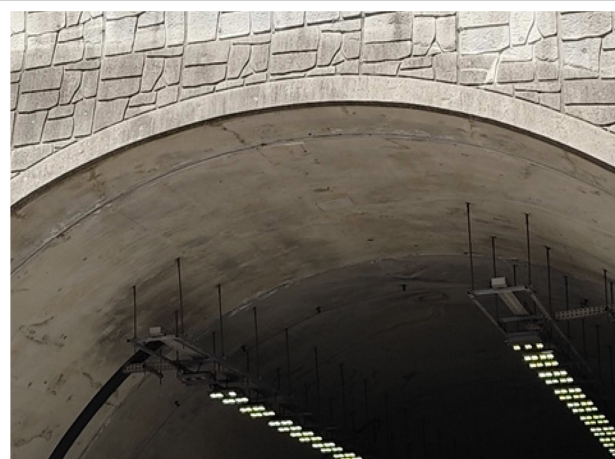
| 11<br>(25년 하반기) | 중점 갭문-균열(0.3mm 이상) | 11<br>(26년 상반기) | 중점 갭문-균열(0.3mm 이상) |

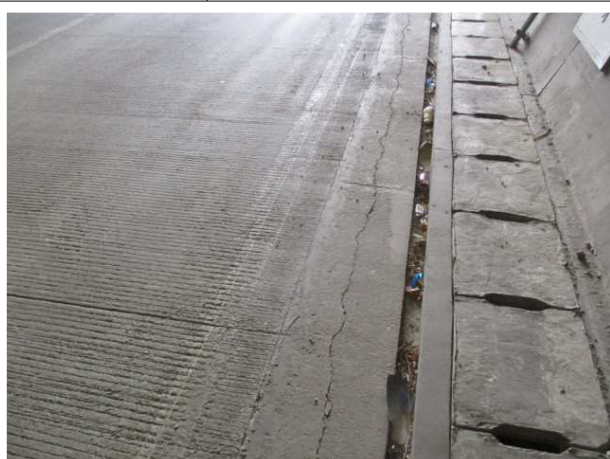
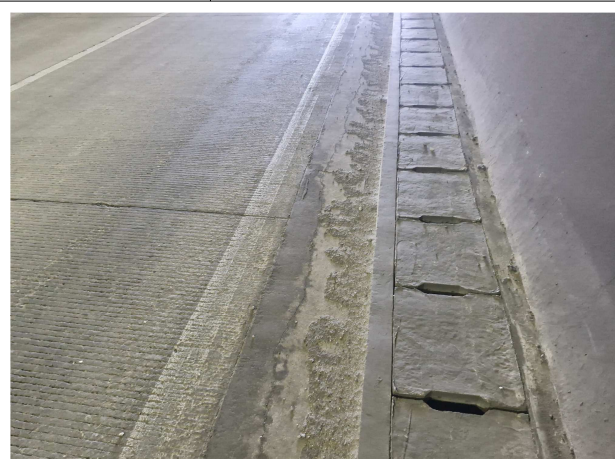
| 12<br>(25년 하반기) | Span4 포장부-균열 | 12<br>(26년 상반기) | 교대 박리 |

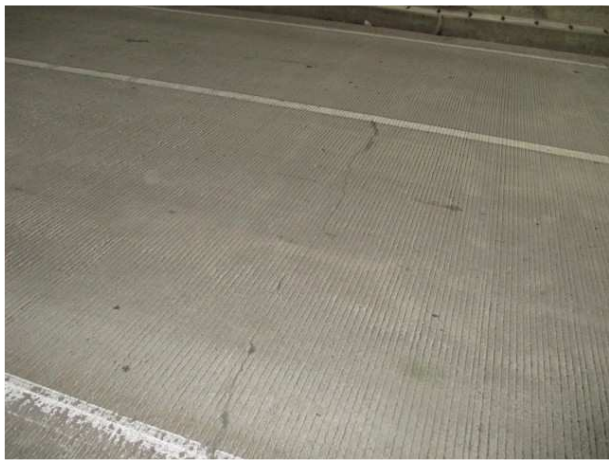
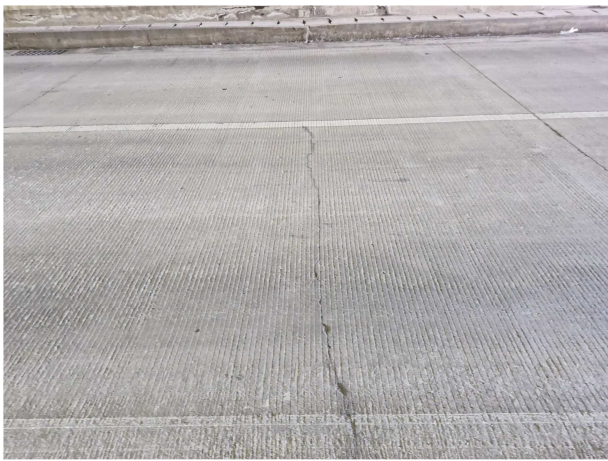
| 13<br>(25년 하반기) | Span4~5 포장부-균열 | 13<br>(26년 상반기) | Span4~5 포장부-균열 |

포장의 결함 및 파손이 미미하게 발생한 상태로 차량주행에 문제는 없는 상태인 “b” 등급으로 평가됨.

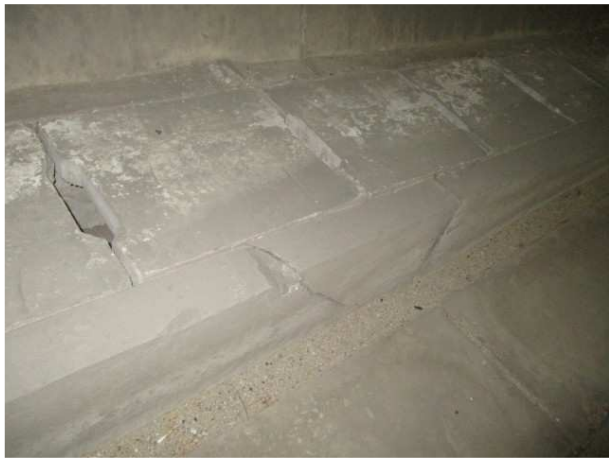
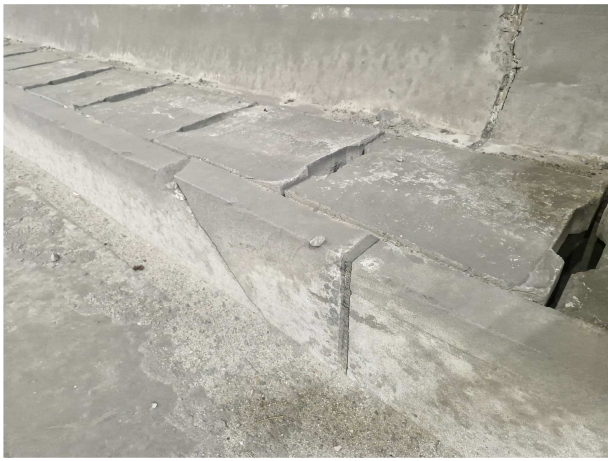
| 14<br>(25년 하반기) | Span11 공동구-파손 | 14<br>(26년 상반기) | Span11 공동구-파손 |

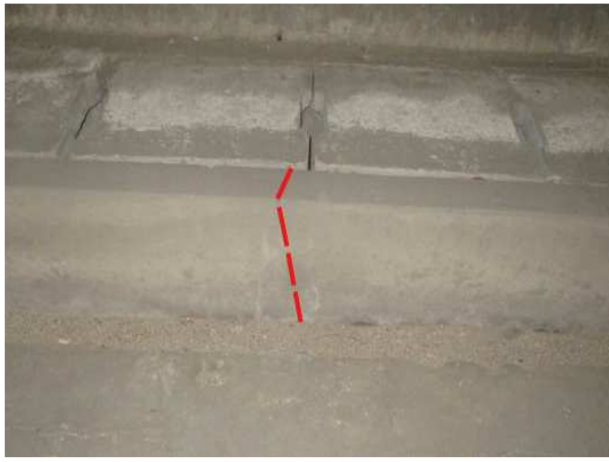
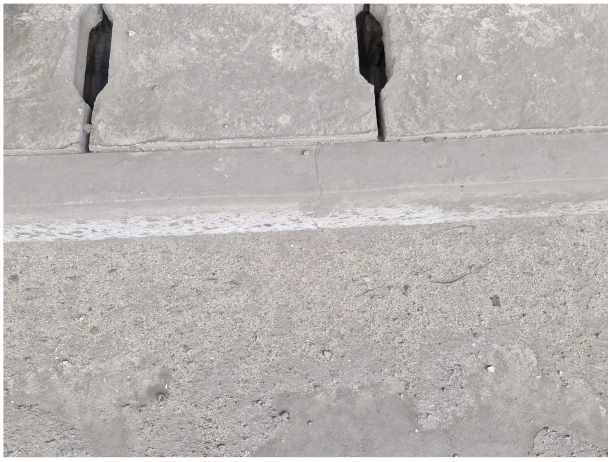
| 15<br>(25년 하반기) | Span15 공동구-균열(0.3mm미만) | 15<br>(26년 상반기) | Span15 공동구-균열(0.3mm미만) |

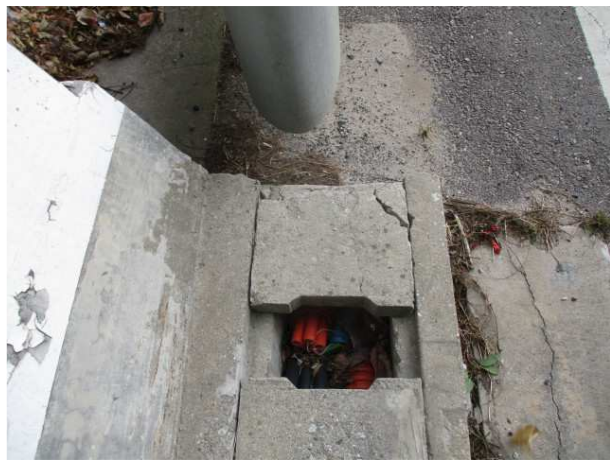
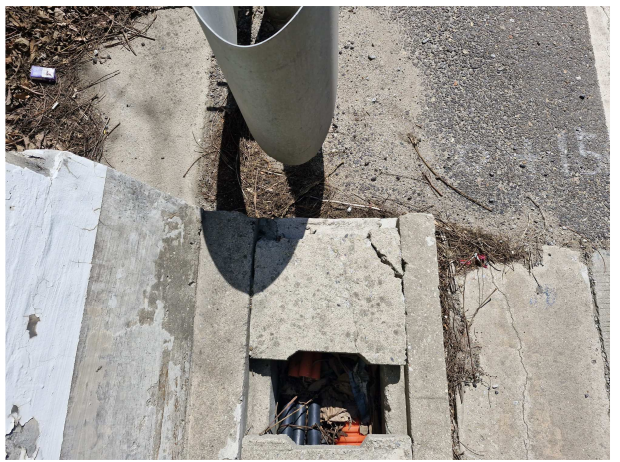
| 16<br>(25년 하반기) | 종점 갭문 공동구-덜개파손 | 16<br>(26년 상반기) | 종점 갭문 공동구-덜개파손 |

일부 덮개에 파손이 발생하였으나 기능 발휘에 지장이 없고 기능성에 문제가 없는 상태인 “b” 등급으로 평가됨

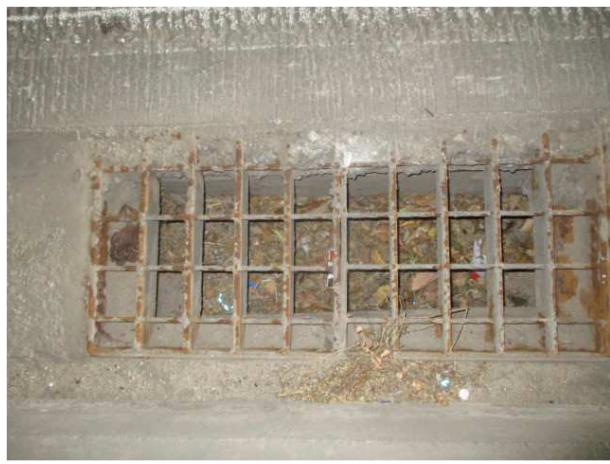
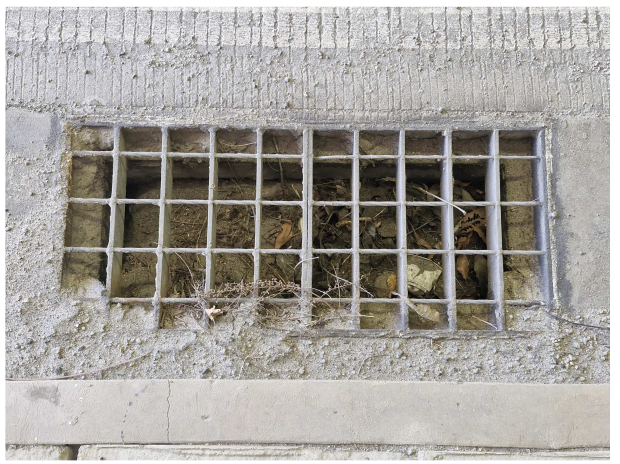
| 17<br>(25년 하반기) | Span5 배수구-토사퇴적 | 17<br>(26년 상반기) | Span5 배수구-토사퇴적 |

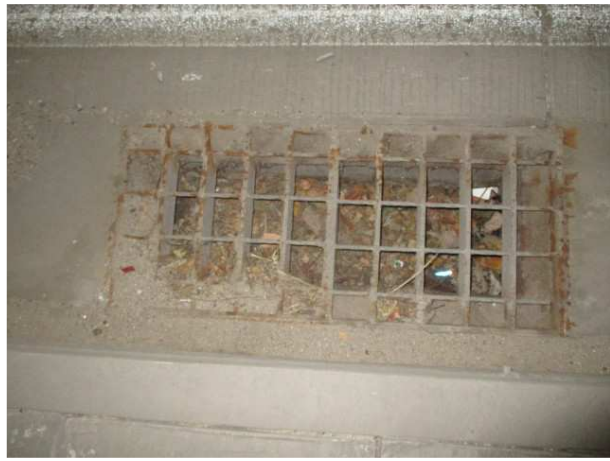
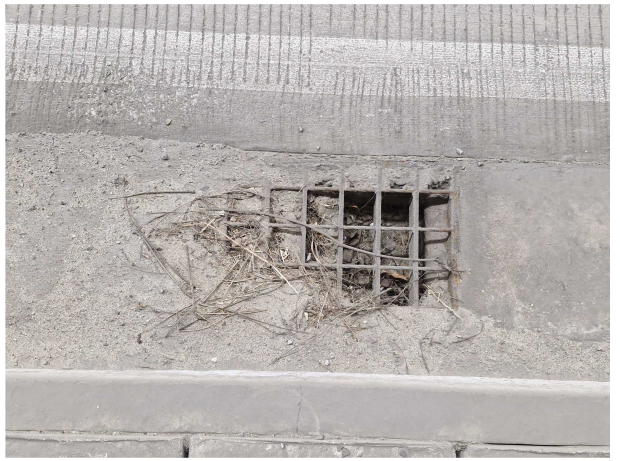
| 18<br>(25년 하반기) | Span22 배수구-토사퇴적 | 18<br>(26년 상반기) | Span22 배수구-토사퇴적 |

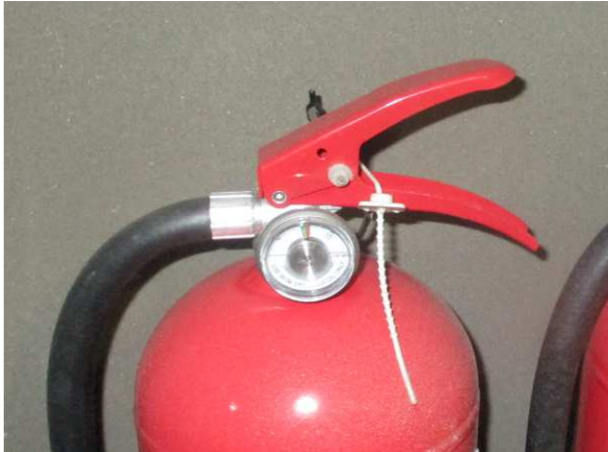
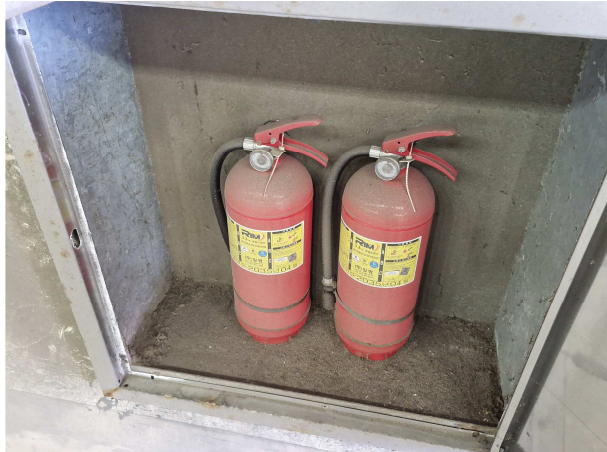
| 19<br>(25년 하반기) | 소화시설-교체완료 | 19<br>(26년 상반기) | 소화시설-상태양호 |

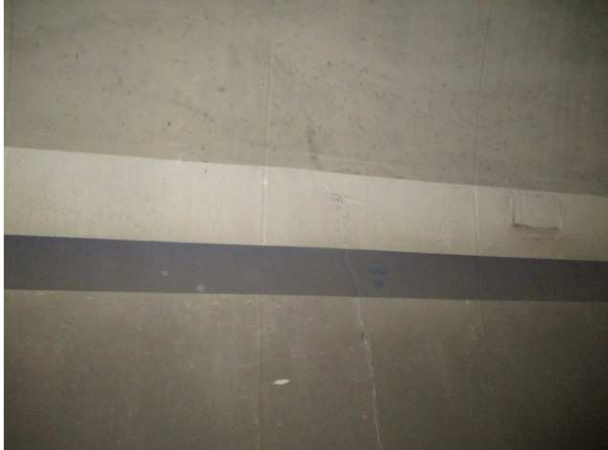
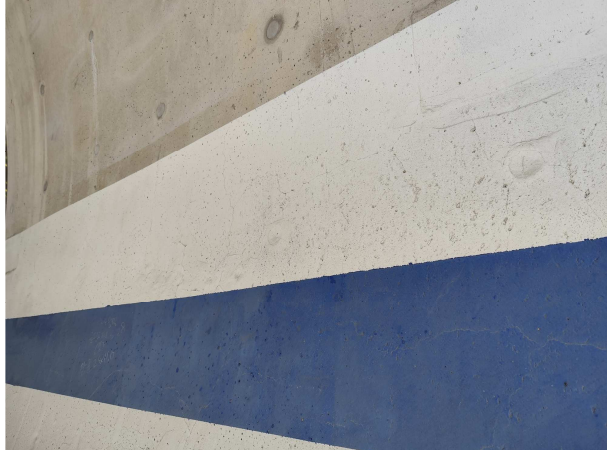
| 20<br>(25년 하반기) | Span8 벽체-균열(0.3mm이상) | 20<br>(26년 상반기) | Span8 벽체-균열(0.3mm이상) |
