## 37. 절 토 사 면

(STA.1+110~1+386.4(좌))

## 37. 절토사면(STA.1+110~1+386.4(좌))

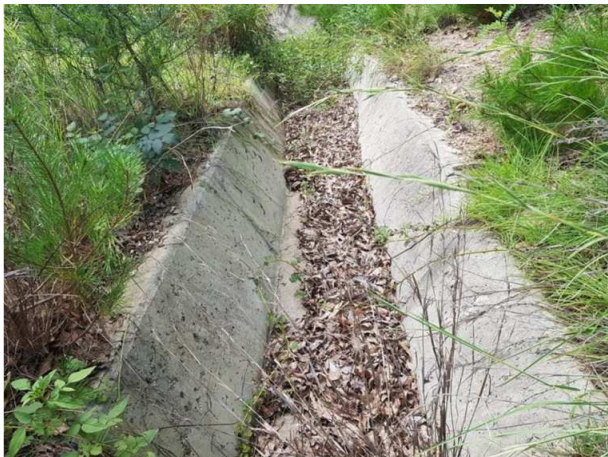
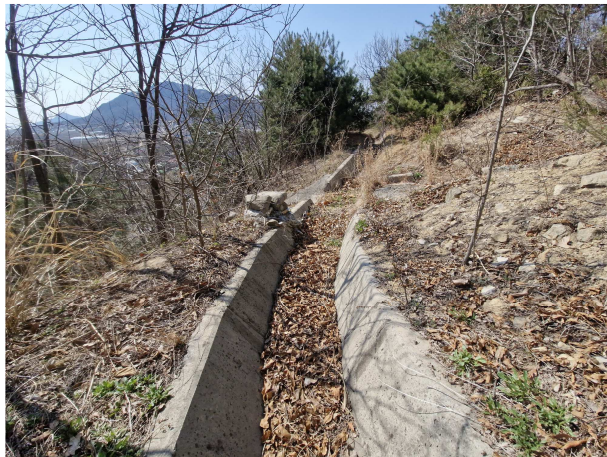
| 01<br>(25년 하반기) | 산마루측구 배수로 낙엽퇴적 | 01<br>(26년 상반기) | 산마루측구 배수로 낙엽퇴적 |

| 구 분 | 점검 결과 | 보수·보강 방안 |
|---|---|---|
| 배수시설 | 1소단배수로 유송잡물 적치<br>산마루측구 배수로 낙엽퇴적 | 정비<br>정비 |

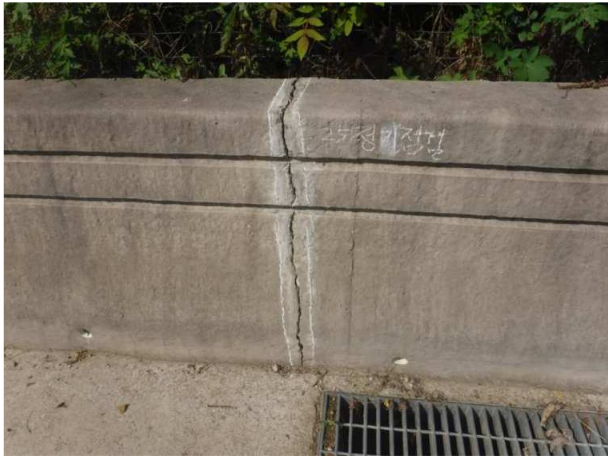
| 02<br>(25년 하반기) | L형측벽 균열 | 02<br>(26년 상반기) | 바닥판하면 백태, 유공관 길이부족 |

| 구 분 | 점검 결과 | 보수·보강 방안 |
|---|---|---|
| 이격거리 내<br>시설 | L형측벽균열<br>텔리네이터 파손<br>계단식옹벽 상태양호 | 주입보수<br>정비<br>주의관찰 |

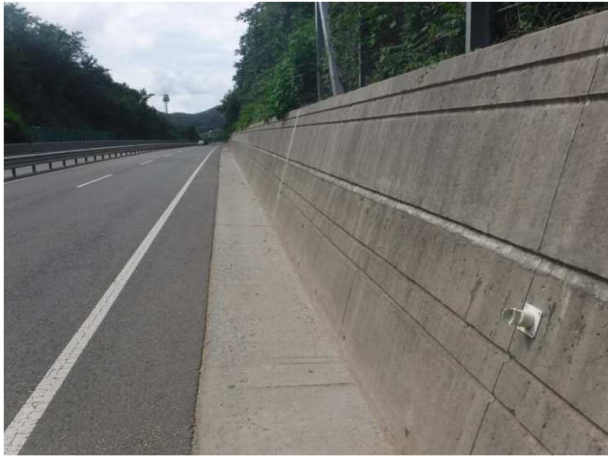
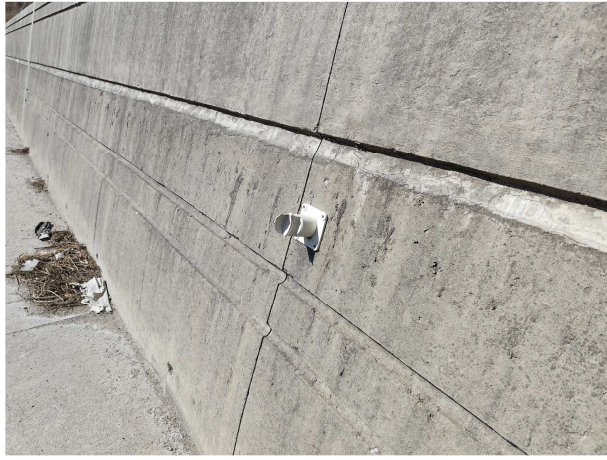
| 03<br>(25년 하반기) | 텔리네이터 파손 | 03<br>(26년 상반기) | 텔리네이터 파손 |

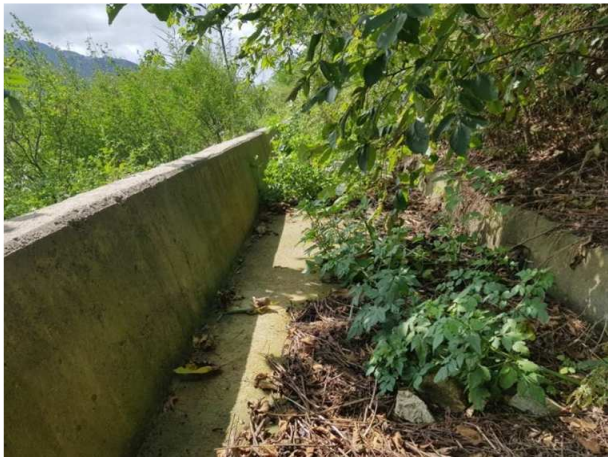
| 04<br>(25년 하반기) | 1소단배수로 유송잡물 적치 | 04<br>(26년 상반기) | 교대 누수오염 |

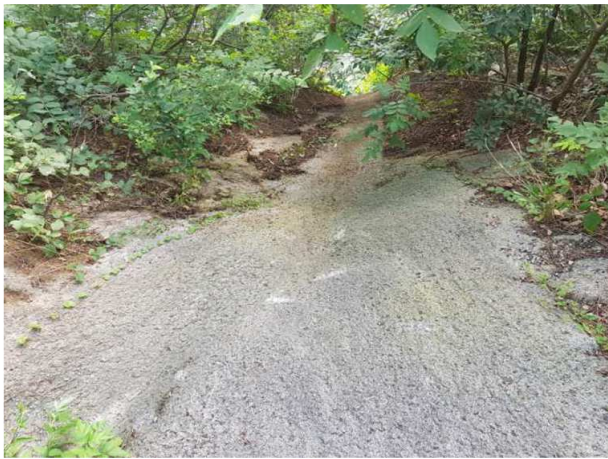
| 05<br>(25년 하반기) | 중단배수로 숯크리트 상태양호 | 05<br>(26년 상반기) | 교대 잡철근 노출 |

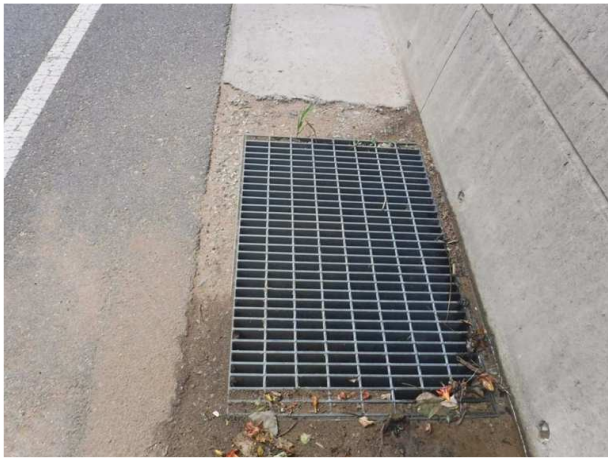
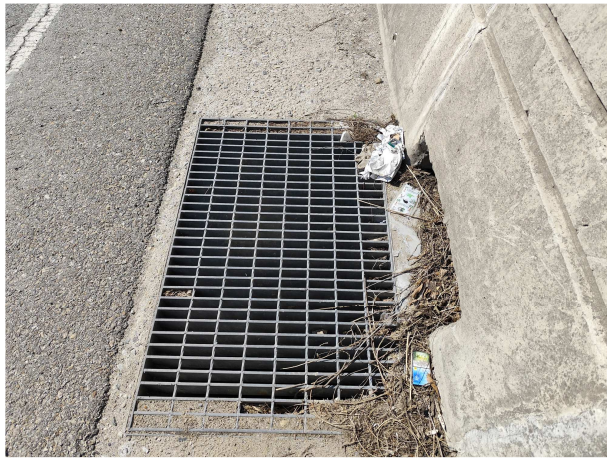
| 06<br>(25년 하반기) | 배수로 집수정 상태양호 | 06<br>(26년 상반기) | 배수로 집수정 상태양호 |

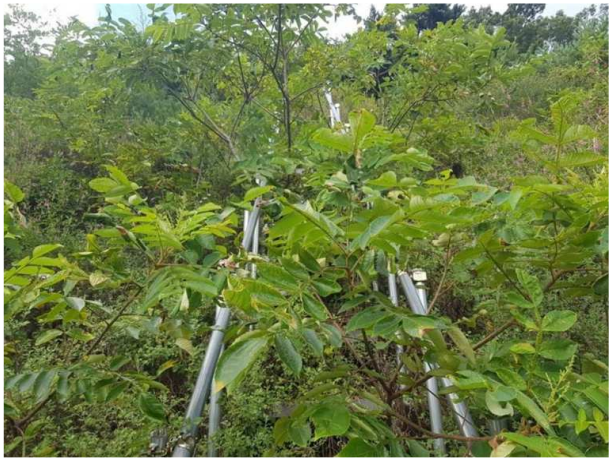
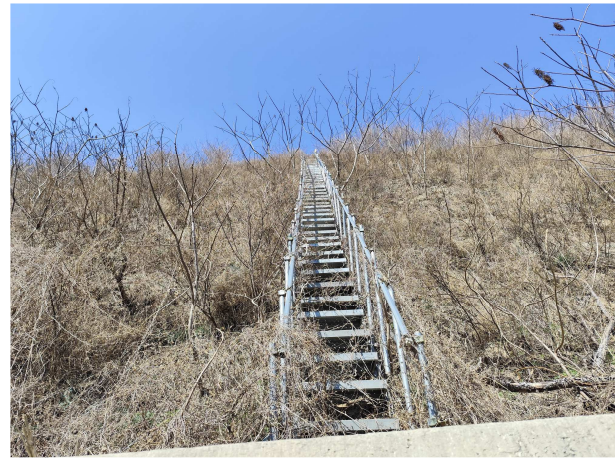
| 07<br>(25년 하반기) | 점검로 식생 분포 | 07<br>(26년 상반기) | 점검로 식생 분포 - 현재상태양호 |

| 구 분 | 점검 결과 | 보수·보강 방안 |
|---|---|---|
| 공중이<br>이용하는 부위 | 점검로계단 내 식생분포(현재 상태양호)<br>도로포장 상태양호 | 주의관찰 |

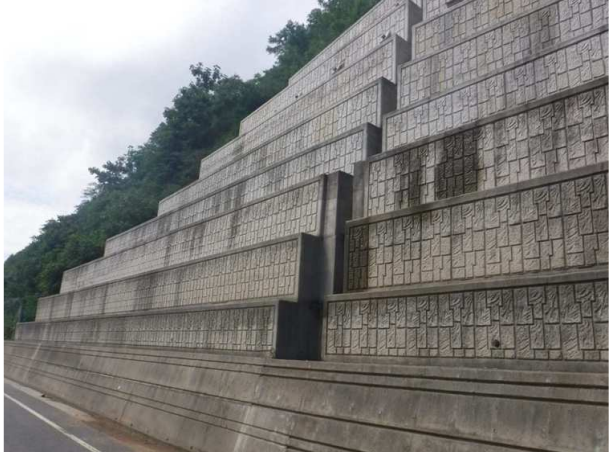
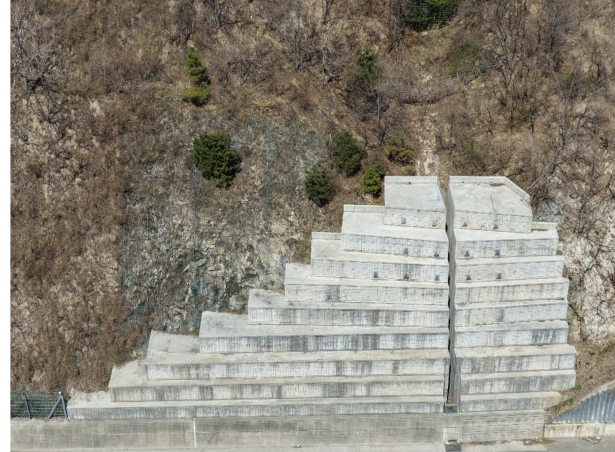
| 08<br>(25년 하반기) | 계단식옹벽 상태양호 | 08<br>(26년 상반기) | 계단식옹벽 상태양호 |

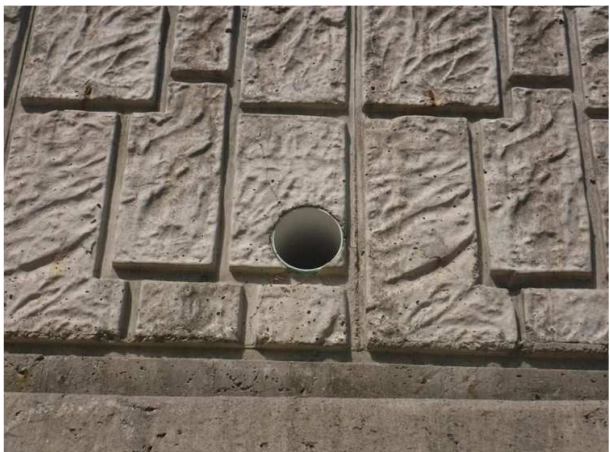
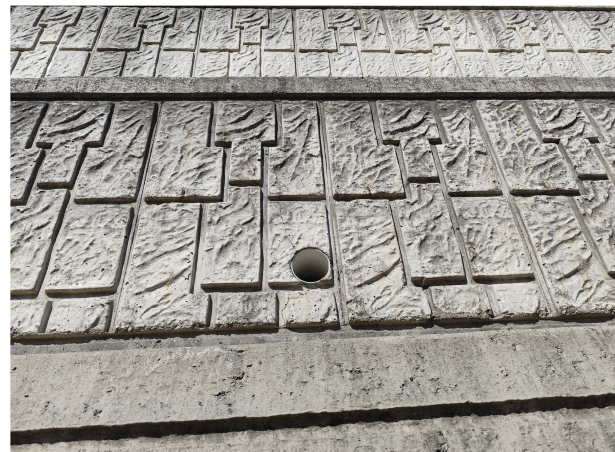
| 09<br>(25년 하반기) | 옹벽 배수시설 수평 배수공 상태양호 | 09<br>(26년 상반기) | 옹벽 배수시설 수평 배수공 상태양호 |

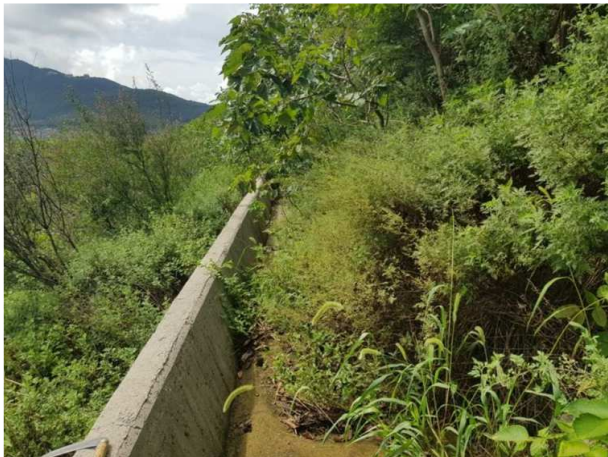
| 10<br>(25년 하반기) | 배수로 내 이물질퇴적 | 10<br>(26년 상반기) | 교대 실린트 갈라짐 |

- 배수기능 저하 방지를 위한 배수로 정비 등의 유지관리가 요망된다.

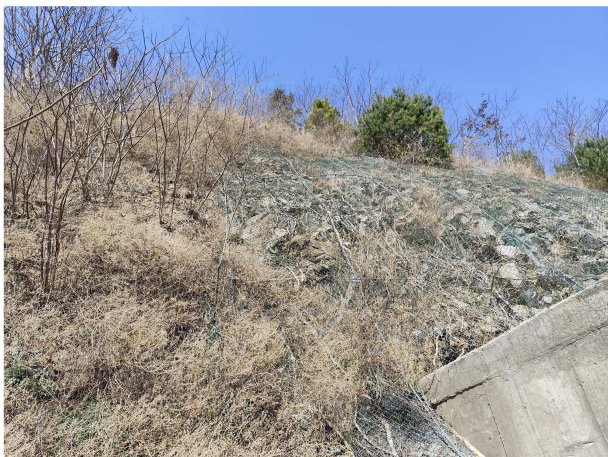
| 11<br>(26년 상반기) | 낙석방지망 상태양호 | 12<br>(26년 상반기) | 중단배수로 상태양호 |

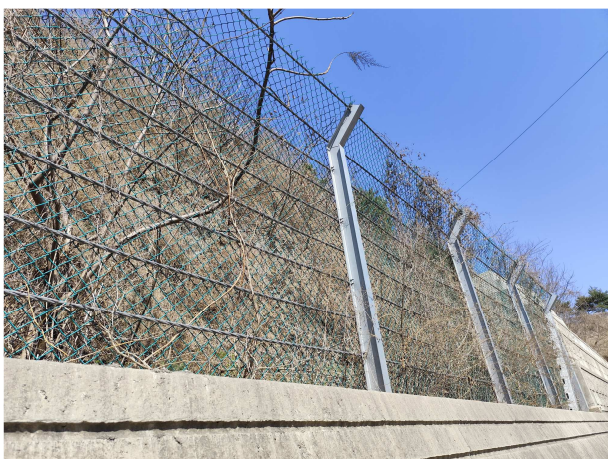
| 13<br>(26년 상반기) | 낙석방지울타리 상태양호 | 14<br>(26년 상반기) | 자연사면 상태양호 |
