## 38. 절 토 사 면

(STA.1+430~1+830(좌))

## 38. 절토사면(STA.1+430~1+830(좌))

점검일자 : 2026년 04월 07일

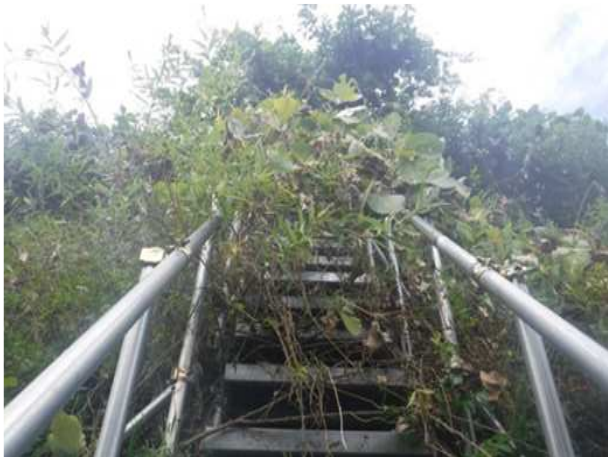
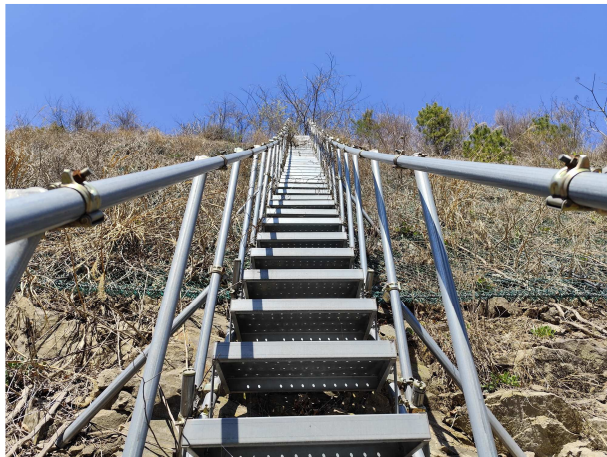
| 구 분 | 점검 결과 | 보수·보강 방안 |
|---|---|---|
| 공중이<br>이용하는 부위 | 점검로계단 내 식생분포(현재 상태양호)<br>도로포장 상태양호 | 주의관찰 |

| 01<br>(25년 하반기) | 점검로 식생분포 | 01<br>(26년 상반기) | 점검로 식생분포 |

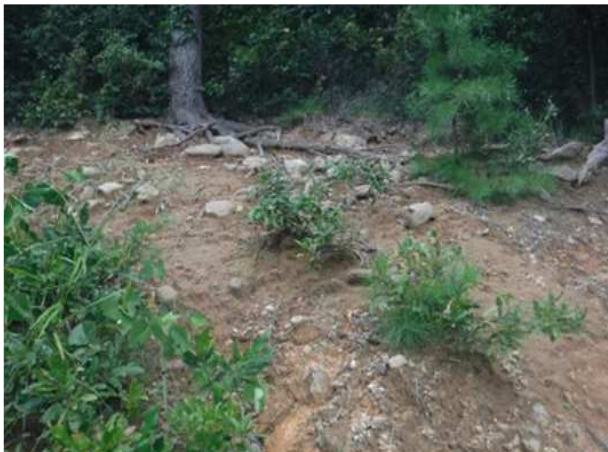
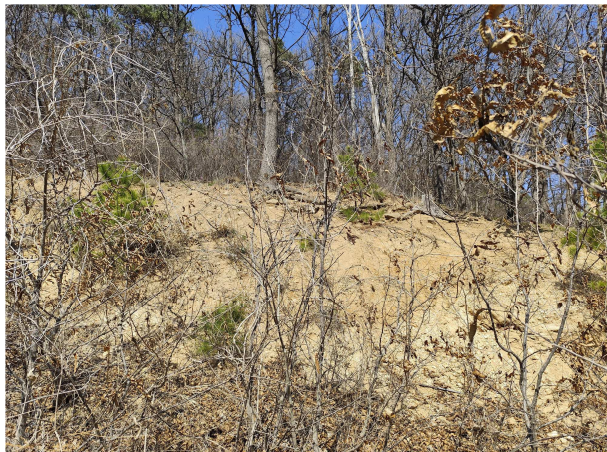
| 점검내용 | | 점 검 결 과 | | | | | |
|---|---|---|---|---|---|---|--|
| 점검자<br>의견 | | 절토사면(STA.1+430~1+830(좌))에 대한 점검결과, 사면 전반에 걸쳐 식생공, 배수시설, 보호시설이 설치되어 있으며, 전반적으로 보호시설 변형 및 인장균열 등의 파괴징후는 관찰되지 않은 상태이다. 상부자연사면 및 사면부는 전반적으로 식생활착이 양호한 상태이나, 일부 구간에서 표토유실 등의 손상이 확인되었다. 기 손상은 전차 점검과 비교시 진전은 미미한 것으로 확인되었으며, 지속적인 주의관찰을 실시하는 것이 바람직한 것으로 판단된다. | | | | | |

| 구 분 | 점검 결과 | 보수·보강 방안 |
|---|---|---|
| 사면부 | 사면 표토유실<br>수목 기울어짐 | 표면보호공<br>주의관찰 |

| 02<br>(25년 하반기) | 사면 표토유실 | 02<br>(26년 상반기) | 사면 표토유실 |

- 사면 표토유실부에 표면보호공 설치 등의 유지관리가 요망된다.

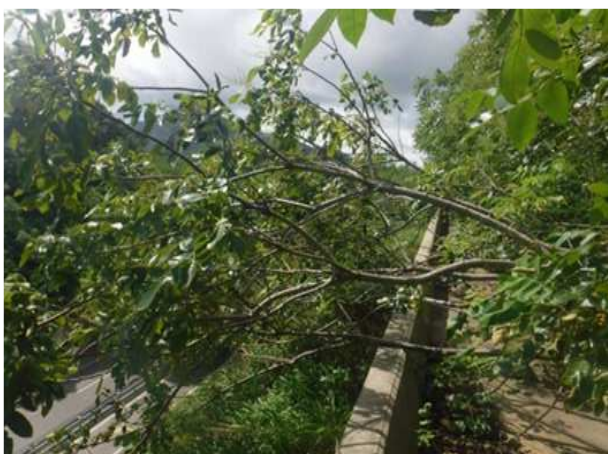
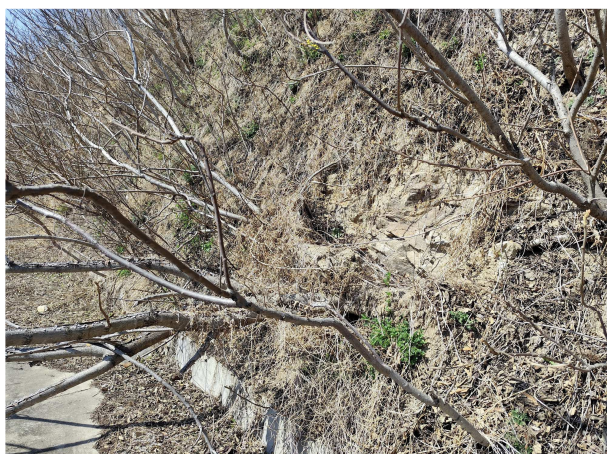
| 03<br>(25년 하반기) | 수목 기울어짐 | 03<br>(26년 상반기) | 수목 기울어짐 |

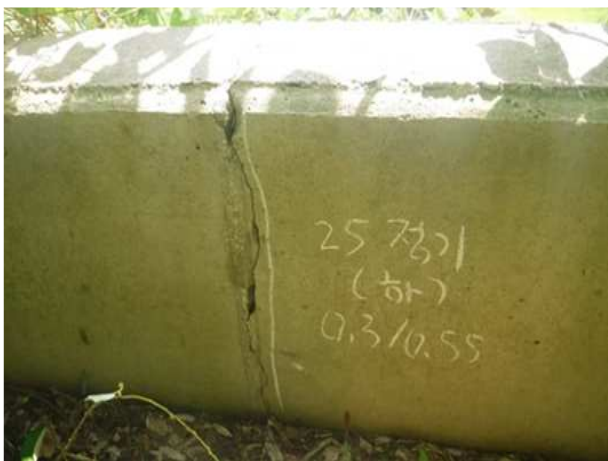
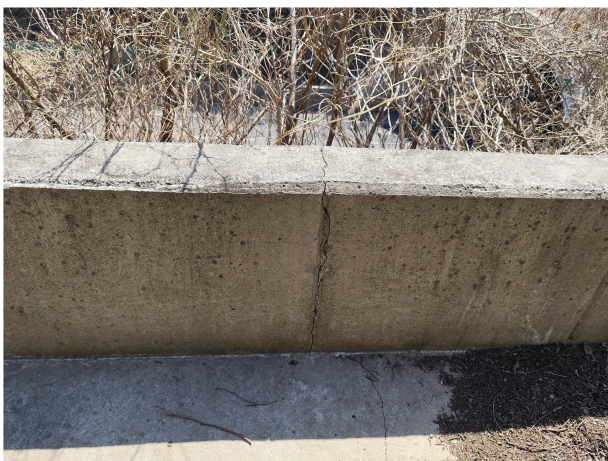
| 구 분 | 점검 결과 | 보수·보강 방안 |
|---|---|---|
| 배수시설 | 1소단배수로 균열<br>1소단배수로 바닥균열<br>산마루측구 배수로 낙엽퇴적 | 주입보수<br>주입보수<br>정비 |

| 04<br>(25년 하반기) | 1소단배수로 균열 | 04<br>(26년 상반기) | 1소단배수로 균열 |

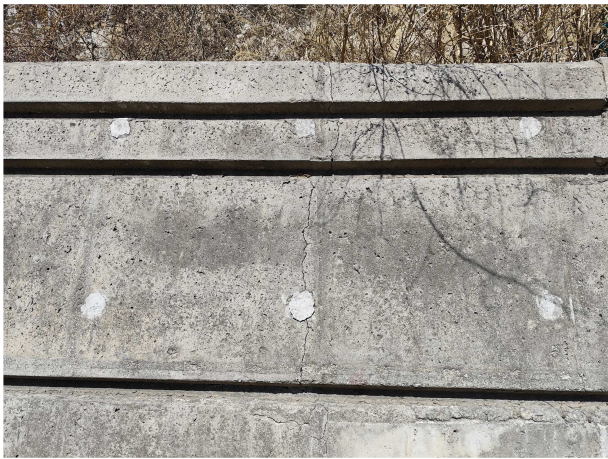
| 구 분 | 점검 결과 | 보수·보강 방안 |
|---|---|---|
| 이격거리 내<br>시설 | L형측벽균열 | 표면처리 |

| 05<br>(25년 하반기) | L형측벽 균열 | 05<br>(26년 상반기) | L형측벽 균열 |

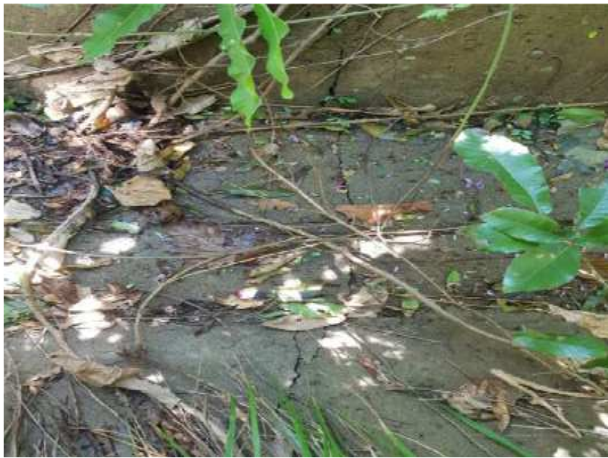
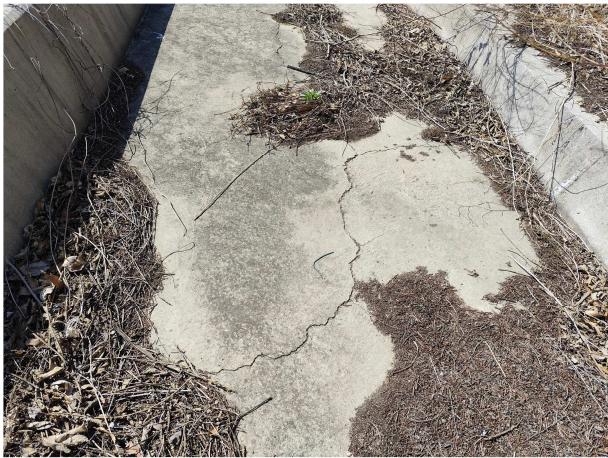
| 06<br>(25년 하반기) | 1소단배수로 바닥균열 | 06<br>(26년 상반기) | 1소단배수로 바닥균열 |

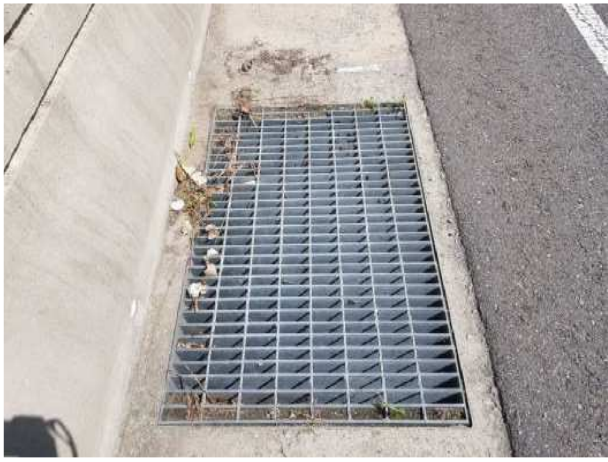
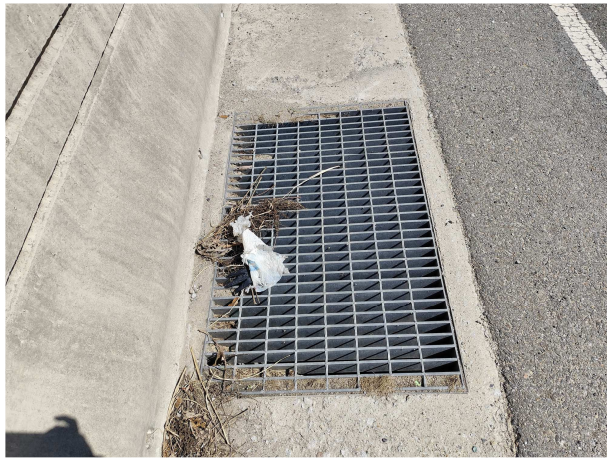
| 07<br>(25년 하반기) | 배수로 집수정 상태양호 | 07<br>(26년 상반기) | 배수로 집수정 상태양호 |

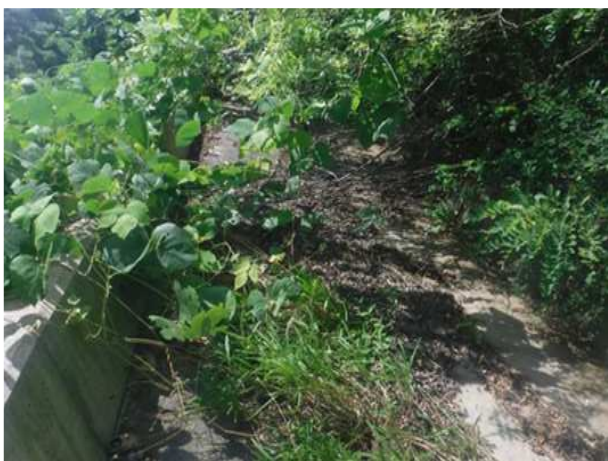
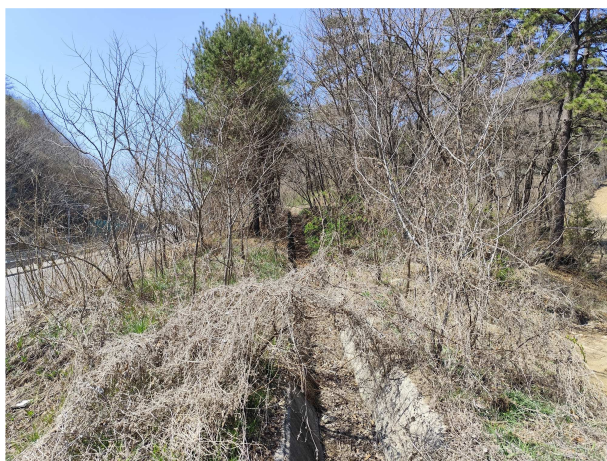
| 08<br>(25년 하반기) | 산마루측구 배수로 낙엽퇴적 | 08<br>(26년 상반기) | 산마루측구 배수로 낙엽퇴적 |

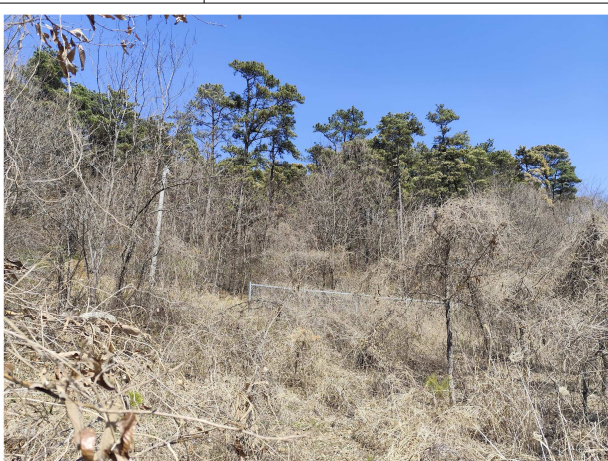
| 09<br>(26년 상반기) | 자연사면 상태양호 | 10<br>(26년 상반기) | 하부 도로 상태양호 |
