## 39. 절 토 사 면

## 39. 절토사면(STA.1+430~2+110(우))

## ① 정기안전점검표

점검일자 : 2026년 04월 07일

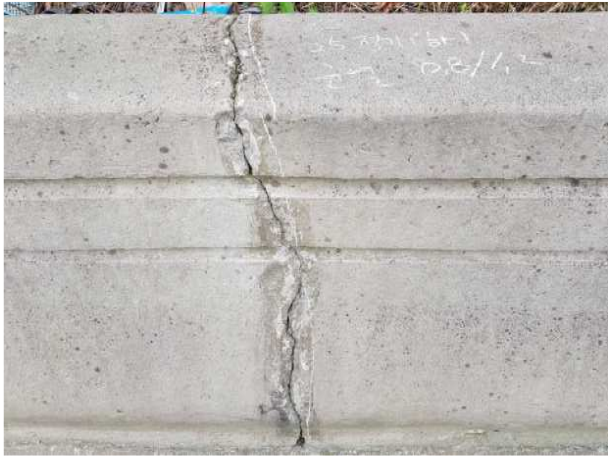
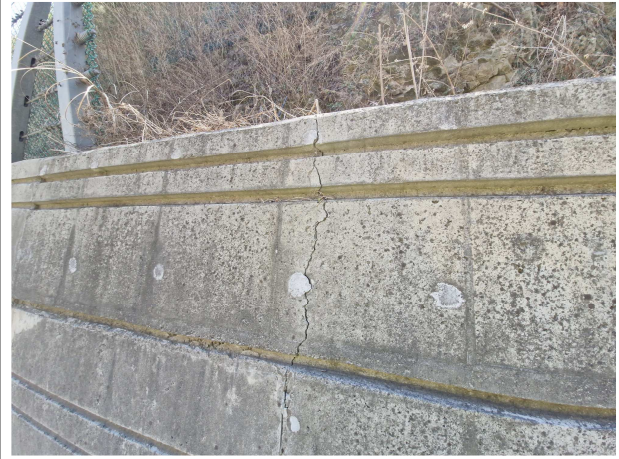
| 01<br>(25년 하반기) | L형측벽 균열 | 01<br>(26년 상반기) | L형측벽 균열 |

| 구 분 | 점검 결과 | 보수·보강 방안 |
|---|---|---|
| 이격거리 내<br>시설 | L형측벽균열 | 표면처리 |

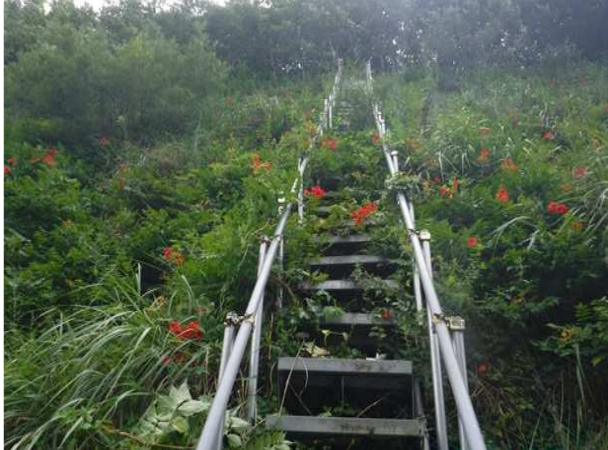
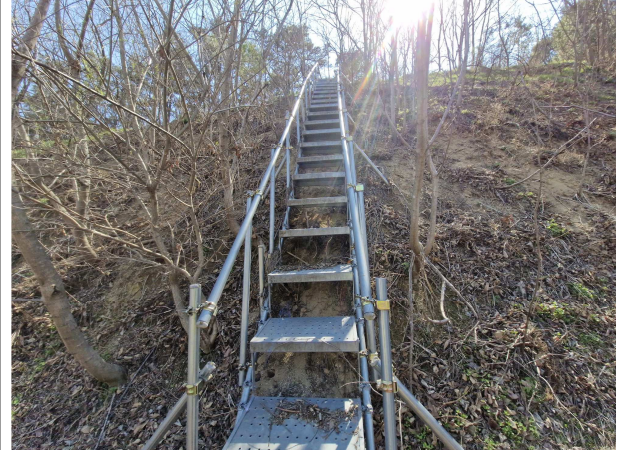
| 02<br>(25년 하반기) | 점검로 식생분포 | 02<br>(26년 상반기) | 점검로 식생분포 현재 상태양호 |

| 구 분 | 점검 결과 | 보수·보강 방안 |
|---|---|---|
| 공중이<br>이용하는 부위 | 점검로계단 내 식생분포(현재 상태양호) | 주의관찰 |

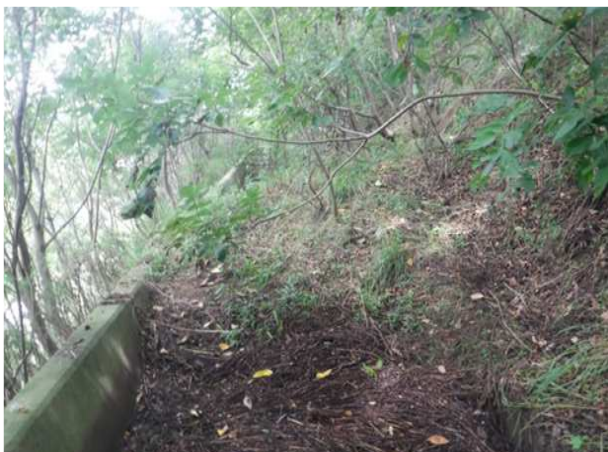
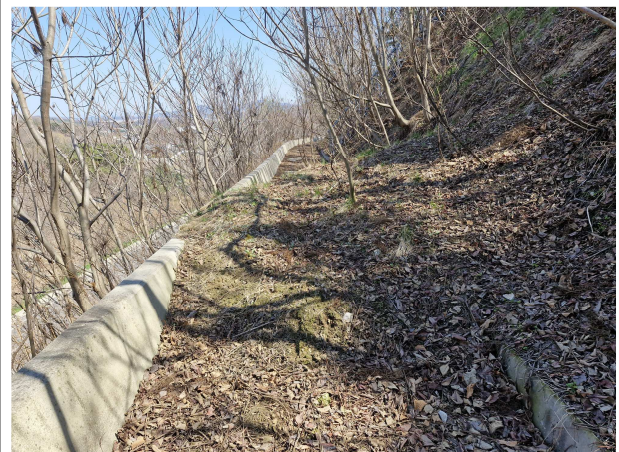
| 03<br>(25년 하반기) | 수목 기울어짐 | 03<br>(26년 상반기) | 수목 기울어짐 |

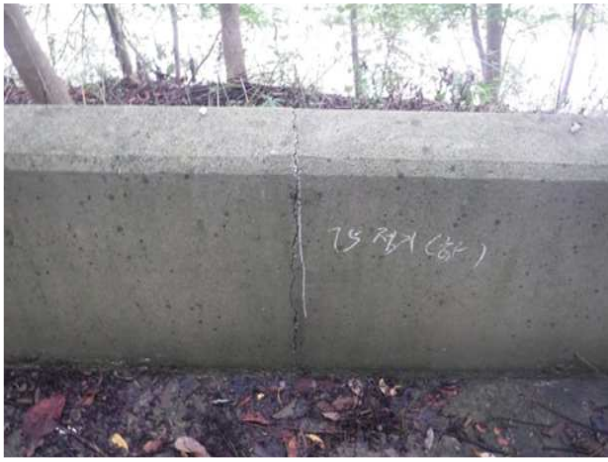
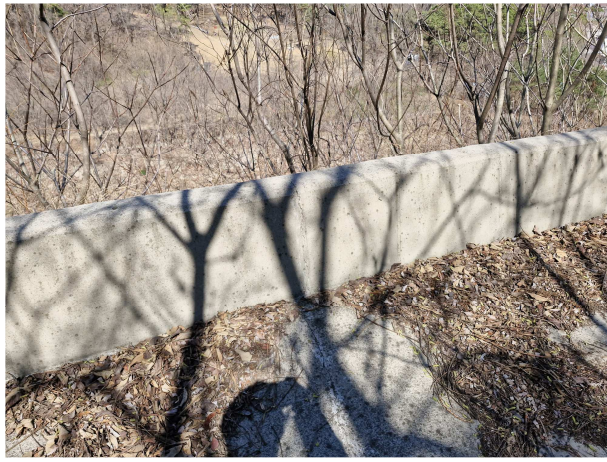
| 04<br>(25년 하반기) | 1소단배수로 균열 | 04<br>(26년 상반기) | 1소단배수로 균열 |

| 구 분 | 점검 결과 | 보수·보강 방안 |
|---|---|---|
| | 1소단배수로 균열 | 주입보수 |

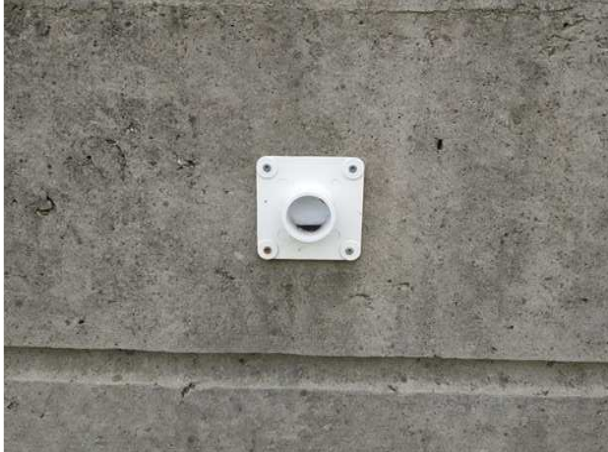
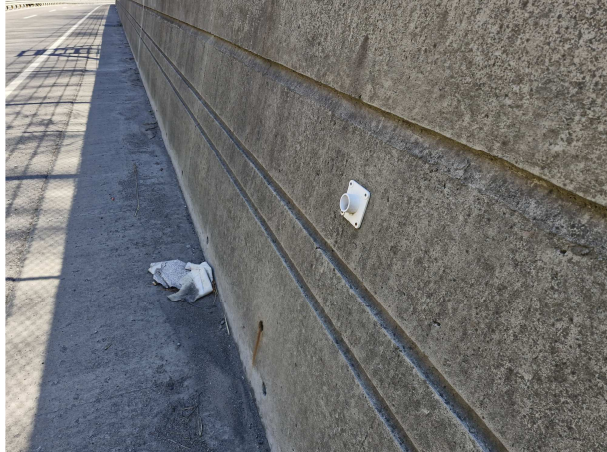
| 05<br>(25년 하반기) | L형측벽 균열 | 05<br>(26년 상반기) | L형측벽 균열 |

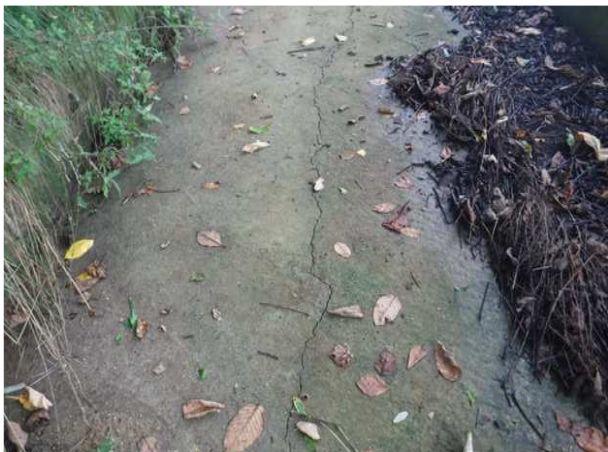
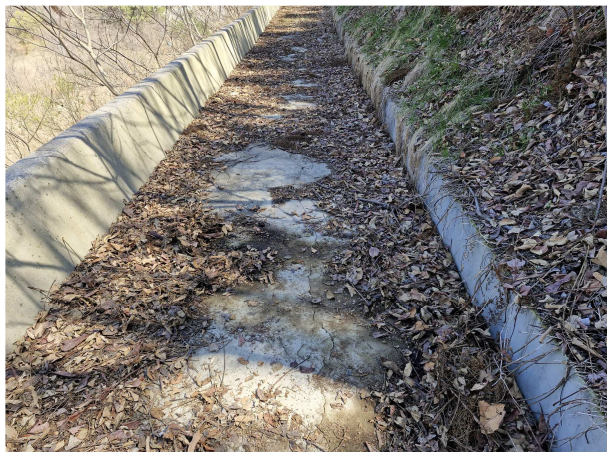
| 06<br>(25년 하반기) | 1소단배수로 종균열 | 06<br>(26년 상반기) | 1소단배수로 종균열 |

| 구 분 | 점검 결과 | 보수·보강 방안 |
|---|---|---|
| | 1소단배수로 종균열 | 주입보수 |

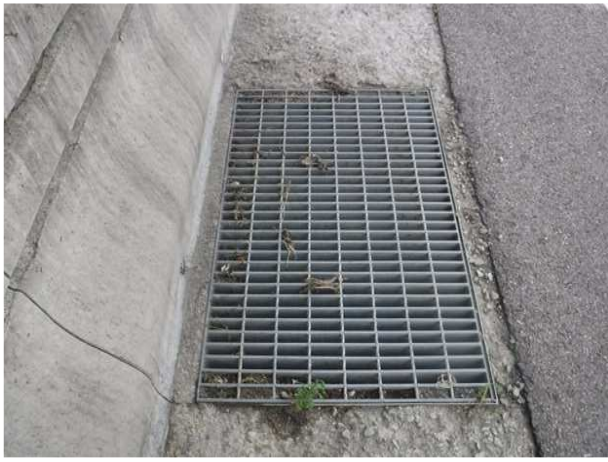
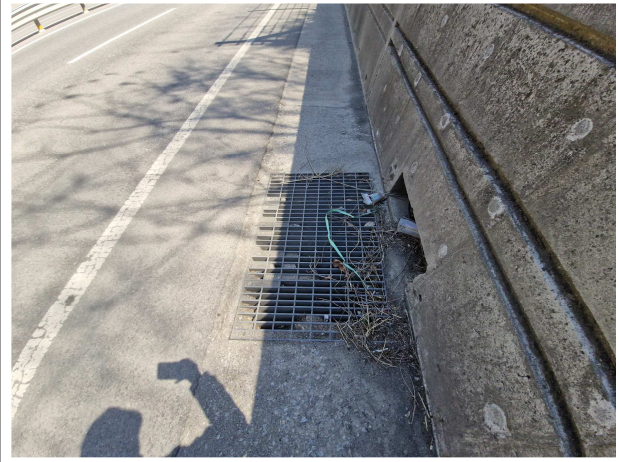
| 07<br>(25년 하반기) | 배수로 집수정 상태양호 | 07<br>(26년 상반기) | 배수로 집수정 상태양호 |

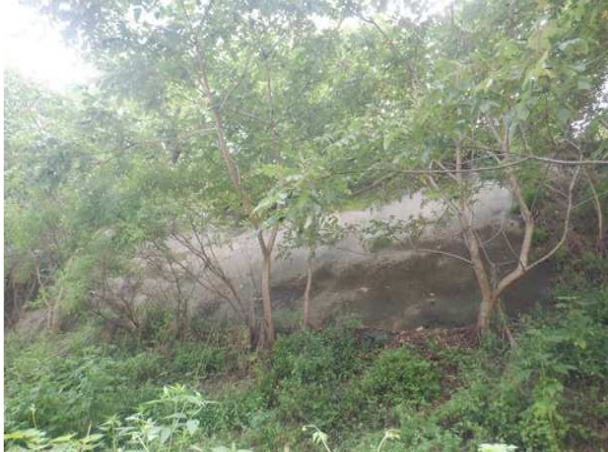
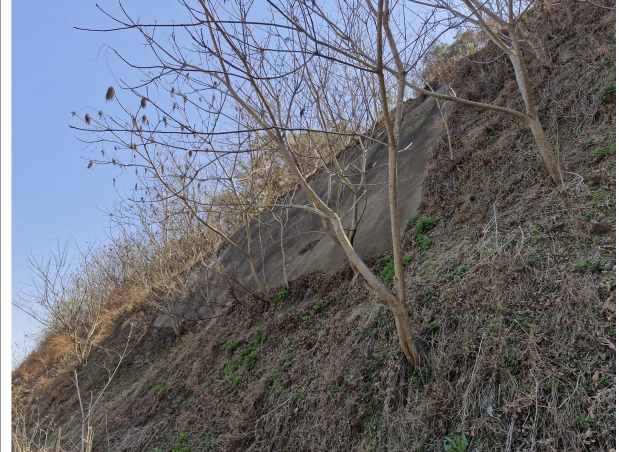
| 08<br>(25년 하반기) | 숯크리트 상태양호 | 08<br>(26년 상반기) | 숯크리트 상태양호 |

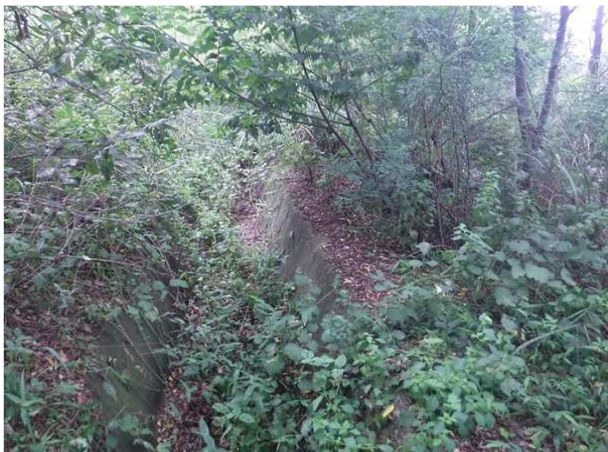
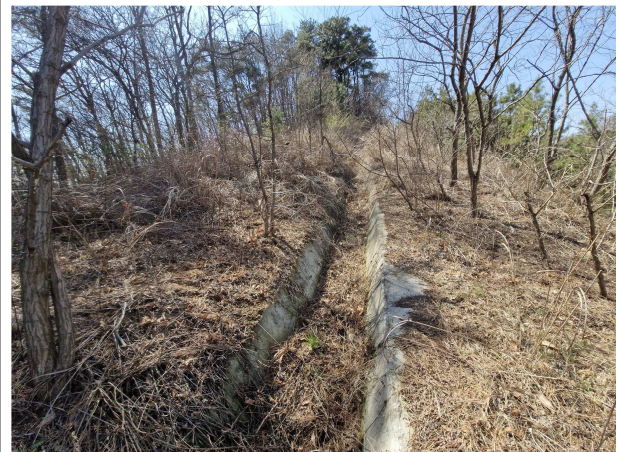
| 09<br>(25년 하반기) | 산마루측구 배수로 유송잡물적치 | 09<br>(26년 상반기) | 산마루측구 배수로 유송잡물적치 |

| 구 분 | 점검 결과 | 보수·보강 방안 |
|---|---|---|
| | 산마루측구 배수로 유송잡물적치 | 정비 |

- 배수성능 향상을 위한 1소단배수로 및 산마루측구 유송잡물적치 정비가 요망된다.

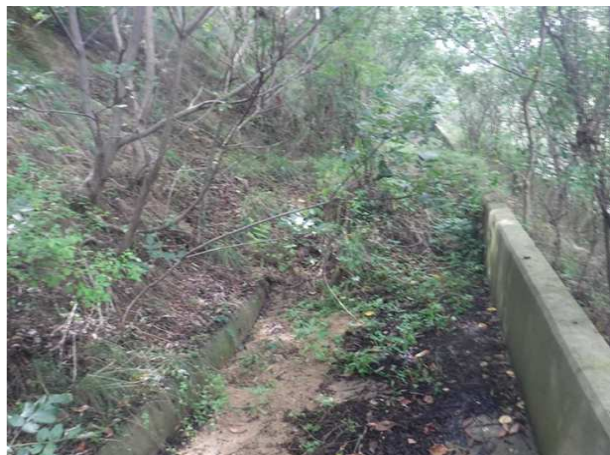
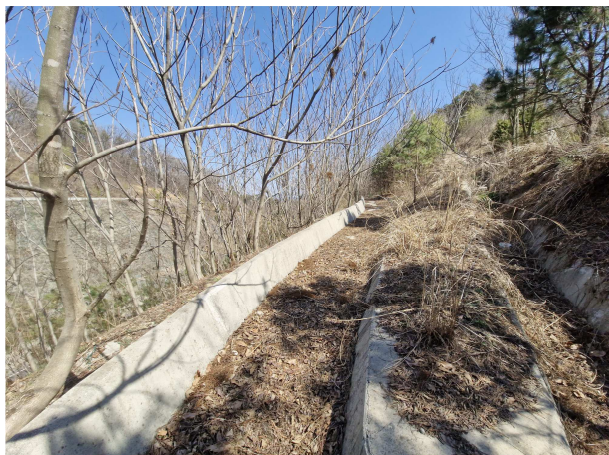
| <div>10</div> <div>(25년 하반기)</div> | <div>1소단배수로 토사퇴적</div> | <div>10</div> <div>(26년 상반기)</div> | <div>1소단배수로 토사퇴적</div> |

| 구 분 | 점검 결과 | 보수·보강 방안 |
|---|---|---|
| | 1소단배수로 토사퇴적 | 정비 |

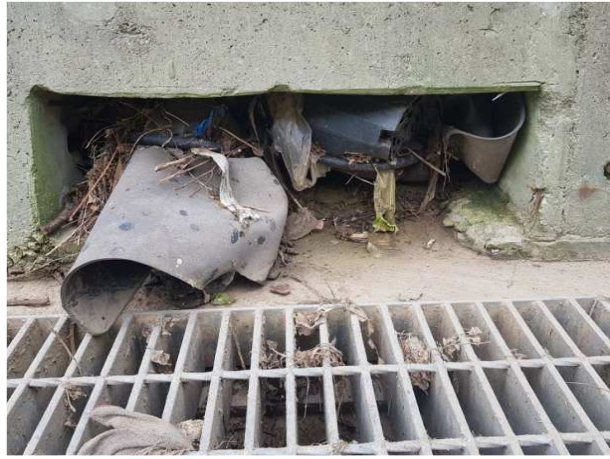
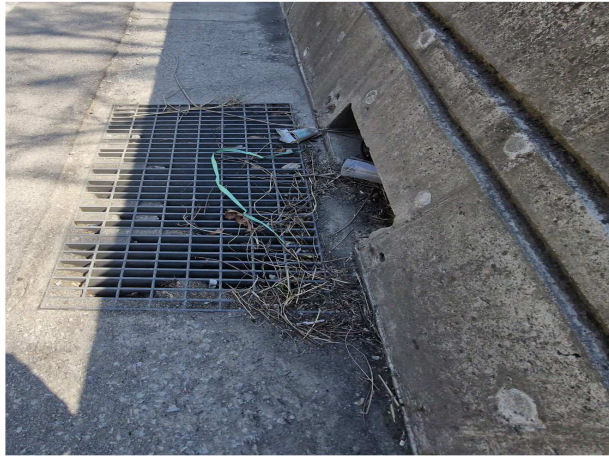
| <div>11</div> <div>(25년 하반기)</div> | <div>배수구 막힘</div> | <div>11</div> <div>(26년 상반기)</div> | <div>배수구 막힘 현재 상태양호</div> |

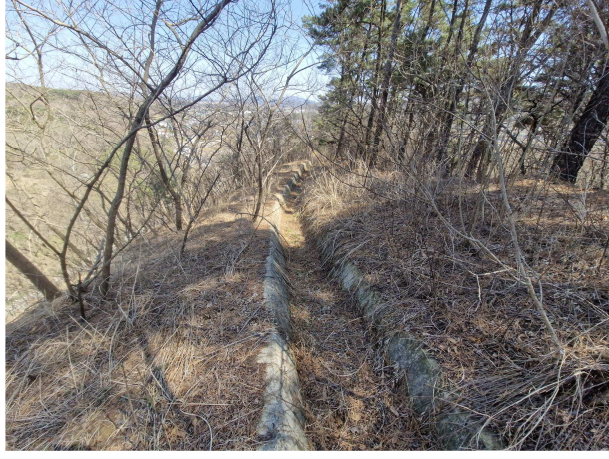
| <div>12</div> <div>(26년 상반기)</div> | <div>낙석방지망 전경</div> | <div>13</div> <div>(26년 상반기)</div> | <div>상부 자연사면 상태양호</div> |
