## 40. 절 토 사 면

(STA.9+304~9+510(우))

## 40. 절토사면(STA.9+304~9+510(우))

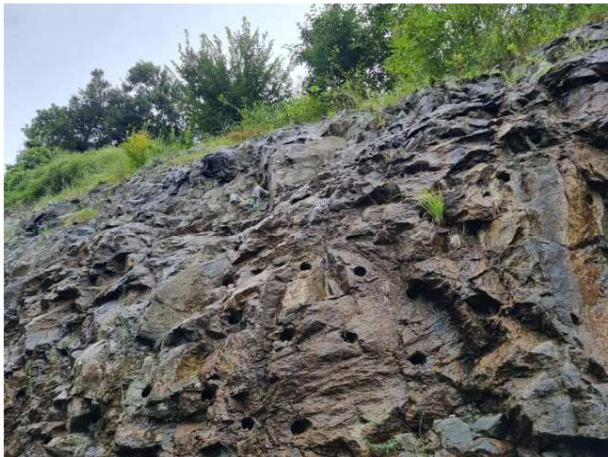
| 구 분 | 점검 결과 | 보수·보강 방안 |
|---|---|---|
| 사면부 | 지하수(암반누수) | 주의관찰 |

| 04<br>(25년 하반기) | 암반 누수 | 04<br>(26년 상반기) | 암반 누수 |

- 배수성능 향상을 위한 소단배수로 내 낙엽적치 정비가 필요하고 암반부 누수부에 대한 주기적인 주의관찰이 요망된다.

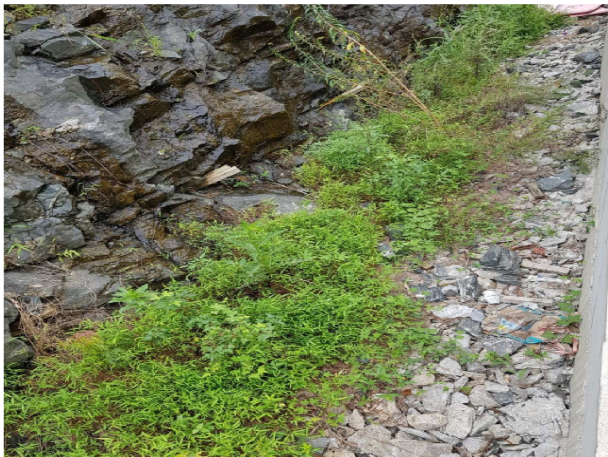
| 05<br>(25년 하반기) | 암반하부 배수로 전경 | 05<br>(26년 상반기) | 암반하부 배수로 전경 |

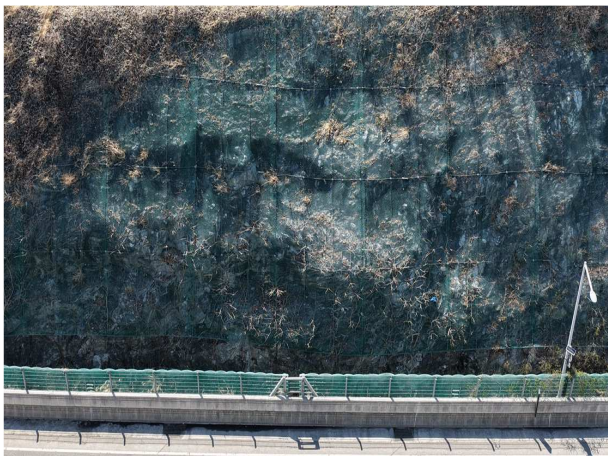
| 06<br>(26년 상반기) | 낙석방지망 상태양호 | 07<br>(26년 상반기) | 상부 자연사면 상태양호 |
